**UNIVERSIDAD NACIONAL AUTÓNOMA DE MÉXICO**

**FACULTAD DE INGENIERÍA**

“SUSTITUCIÓN DE LÍNEA DE CONDUCCIÓN DE AGUA POTABLE DE LA LÍNEA PRIMARIA QUE ALIMENTA EL REBOMBEO EL PEÑÓN, EN LA COLONIA PEÑÓN DE LOS BAÑOS, DELEGACIÓN VENUSTIANO CARRANZA”

**INFORME DE ACTIVIDADES PROFESIONALES**

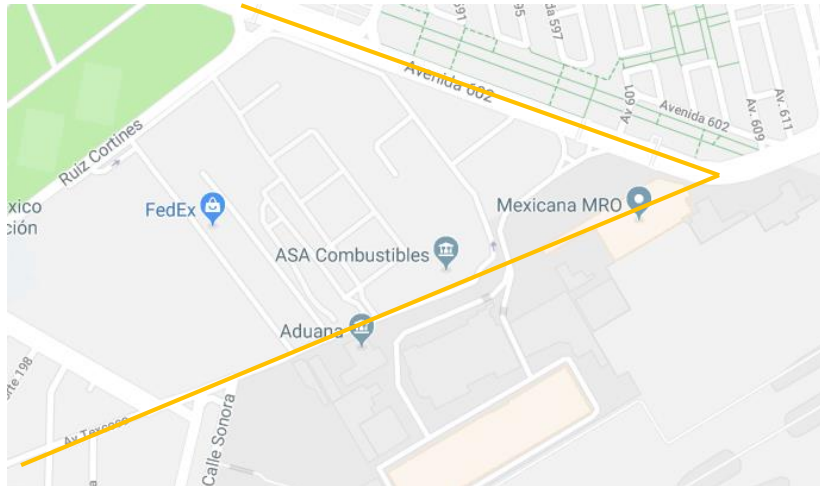
En la colonia Peñón de los Baños localizada en la Delegación Venustiano Carranza, se encuentra una línea de agua potable de 36” la cual tiene múltiples fugas, esta línea cruza el Aeropuerto Internacional de la Ciudad de México, exactamente donde se encuentra Mexicana de Aviación, para posteriormente salir por la avenida Texcoco y entrar a la planta de bombeo Peñón de los Baños.

Imagen 2, croquis de localización de tubería de 36”<sup>1</sup>.

Derivado de la pérdida de líquido se propuso la elaboración de un nuevo trazo y por ende la licitación pública para la construcción de lo que sería la nueva conducción desde la avenida 602, entrando por avenida Ruiz Cortines para posteriormente seguir por avenida Tahel y entrar a la planta de bombeo por la calle norte 200 (ver los planos de proyecto en anexos).

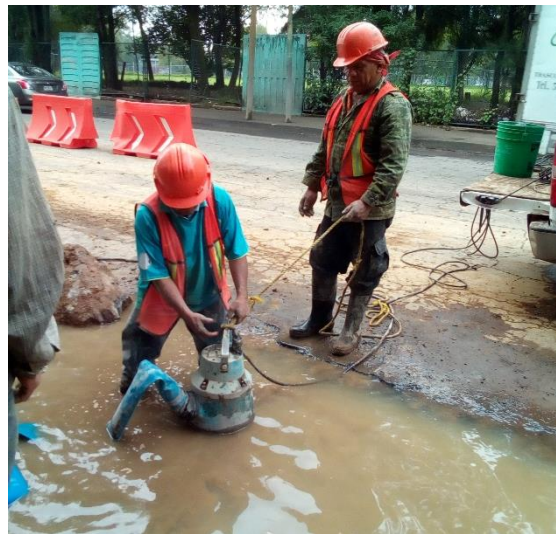
Durante la excavación se tuvieron varias afectaciones originadas por la aportación de agua proveniente de las lluvias atípicas y del retrolavado de la planta de bombeo Peñón de los Baños, localizada en la esquina de la calle Tahel y Ruiz Cortines; para lograr realizar las actividades de una manera correcta fue necesario el bombeo de achique, con una bomba de 3" (imagen 18), descargando en un principio a una atarjea que corre sobre la banqueteta, pero la atarjea está colapsada en varios puntos, derivado de un nulo mantenimiento de la misma, esto originó que se tuviera que traspalear el agua de un lado de la calle al otro, para poder hacer uso de una coladera del tipo boca de tormenta como cárcamo y así poder bombear el agua al deportivo Oceanía con otra bomba de 3".

Imagen 18, utilización de equipo de bombeo tipo “becerro de 3 in”<sup>2</sup>.

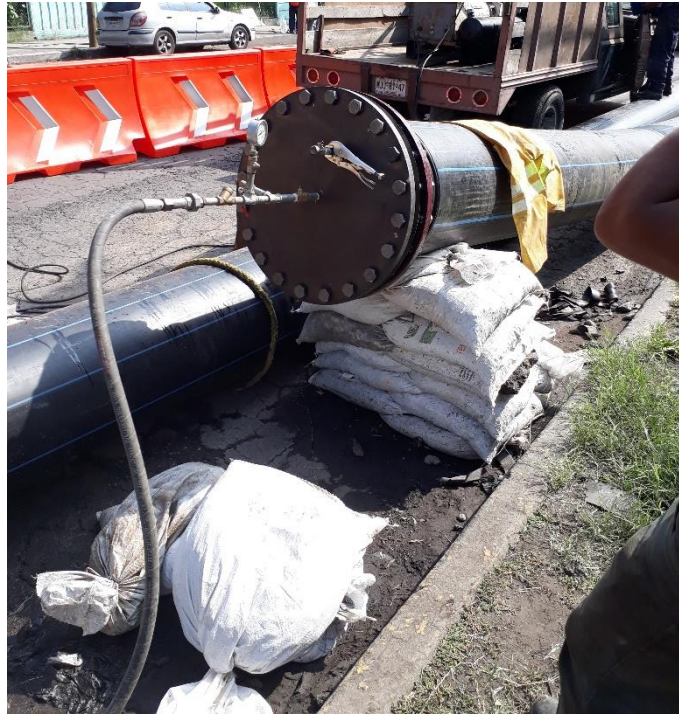
Imagen 24, llenado de tubería y aplicación de presión<sup>2</sup>.

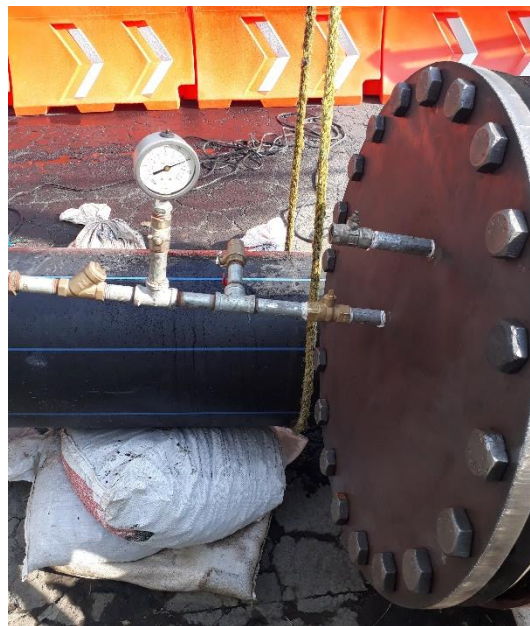
Imagen 25, verificación de presión constante<sup>2</sup>.

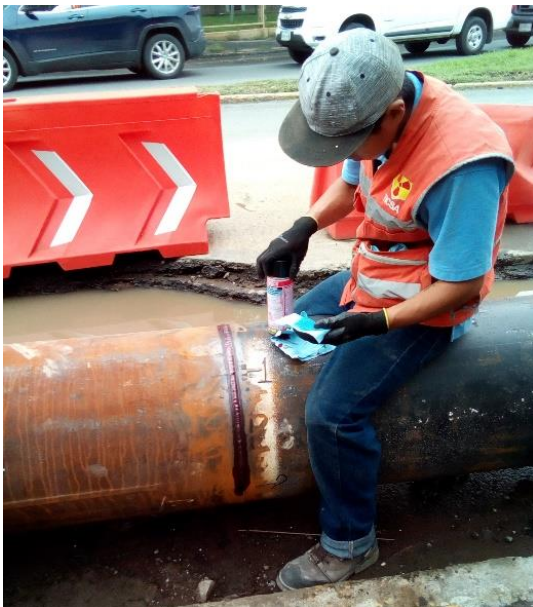
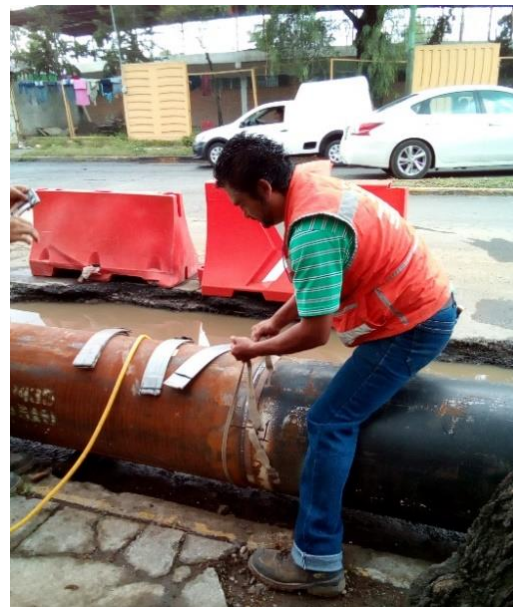
Imágenes 40 y 41, inspección de soldadura en juntas de la tubería de acero, por el método o de radiografía y líquidos penetrantes.

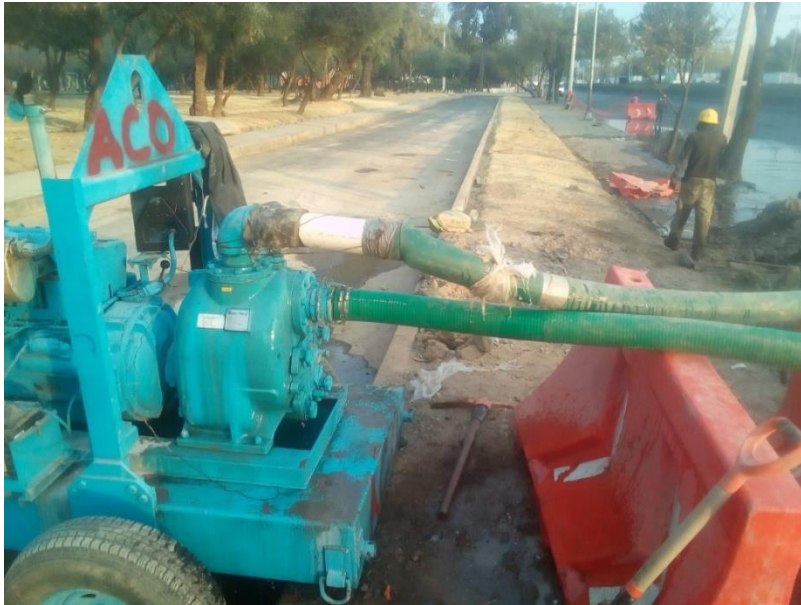
Imagen 66, equipo de bombeo para achique de agua proveniente de la línea de asbesto cemento<sup>2</sup>.

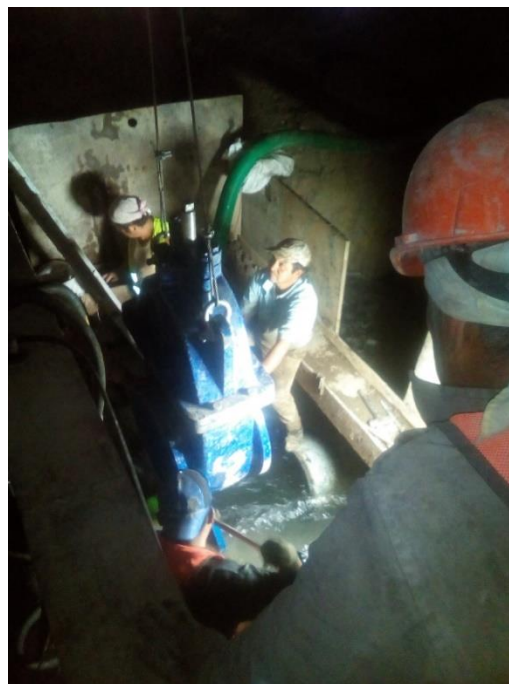
Imagen 67, instalación de válvula de compuerta, para controlar la salida de agua de la línea de asbesto cemento<sup>2</sup>.

Una vez realizada la demolición, se colocó la válvula tipo compuerta para así controlar la fuga ocasionada y parar la aportación de agua. Posteriormente se colocó el demás tren para llegar a la punta de la tubería de acero.
