CAPÍTULO 6

ANÁLISIS DE ESTABILIDAD DE LA CORTINA BAJO CONDICIONES ESTÁTICAS Y ACCIDENTALES SISMO

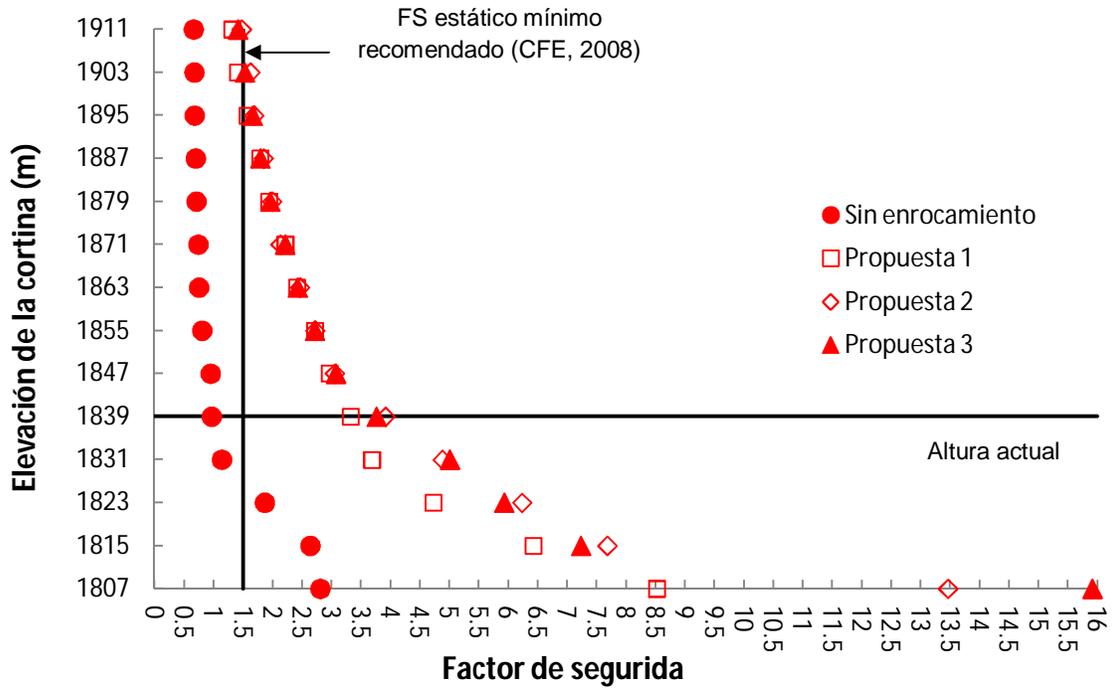
FIGURA 6.4. Factores de seguridad condiciones **estáticas** vs elevación de la cortina, sección B-B´

De la tabla anterior podemos observar que la propuesta 2 de enrocamiento brinda el mayor factor de seguridad de casi 1.5 en la cota 1911. Para la condición actual se

observa que estamos en el límite de la estabilidad con un factor de seguridad de 0.962 (figura 6.4).

De las graficas anteriores (figuras 6.4 y 6.5) se observa que la mejor condición de estabilidad la brinda la *propuesta 2* de arroyo con enrocamiento, aunque como ya se vio en el capítulo anterior (tabla 5.1) se requiere mayor cantidad de enrocamiento. Por otro lado la *propuesta 3* brinda las condiciones de estabilidad intermedias y la cantidad de material de enrocamiento es similar al de la *propuesta 1*.

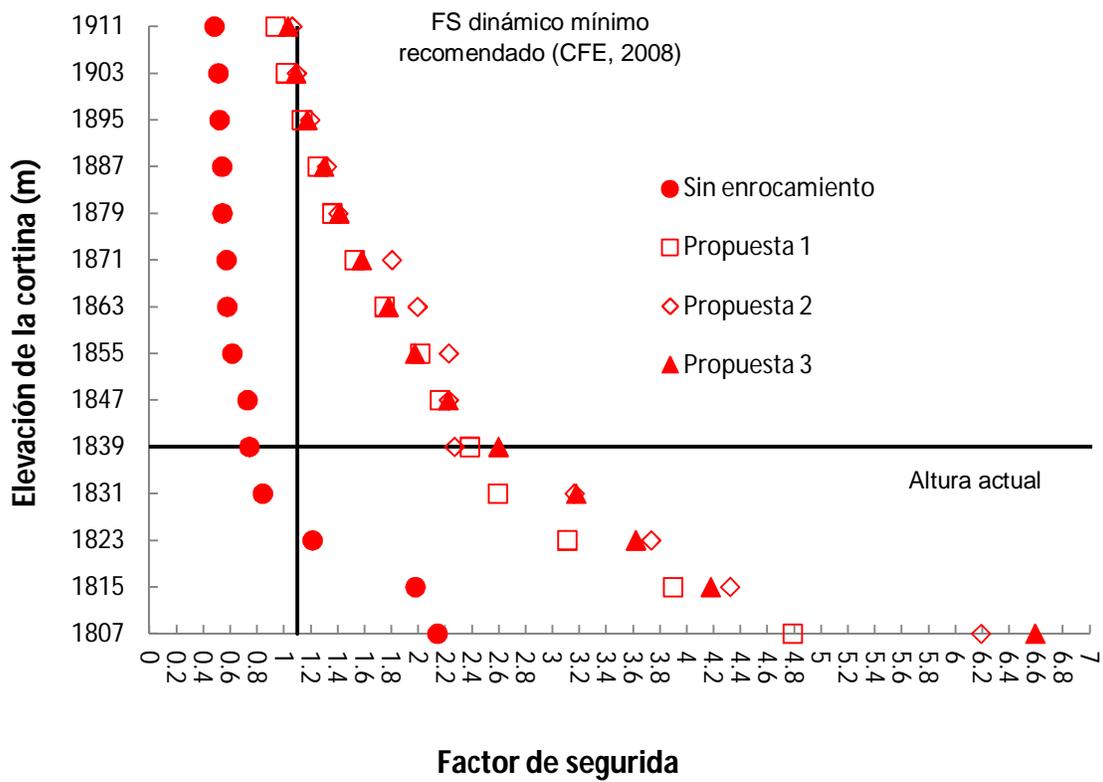
FIGURA 6.5. Factores de seguridad condiciones **accidentales por sismo** vs elevación de la cortina, sección B-B´

De la tabla anterior se observa que el mayor factor de seguridad lo brinda la propuesta 2 de enrocamiento, con un valor de 1.060 para la cota 1911, aunque para las condiciones accidentales por sismo el factor de seguridad recomendado es de 1.1 y se alcanza en la cota 1895 (figura 6.5).

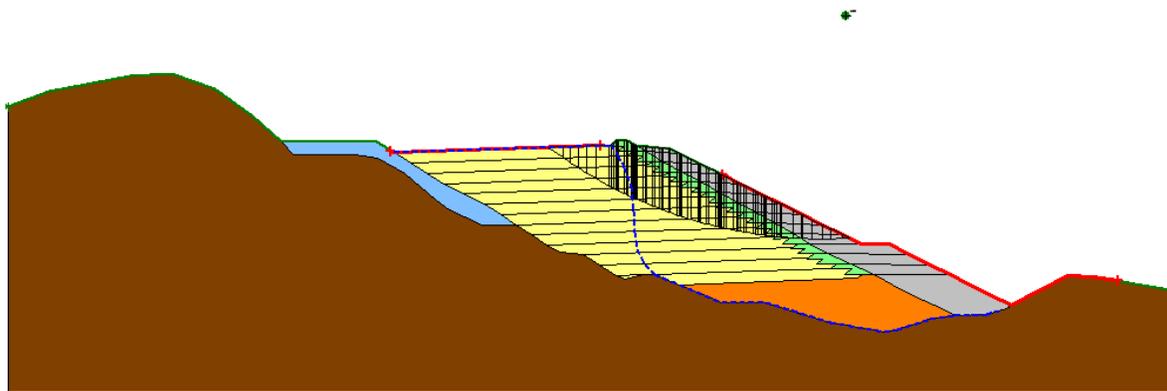
FIGURA 6.6. Vista de perfil de la propuesta 1 de enrocamiento en condiciones estáticas

En las figuras siguientes (de 6.6-6.11) se muestran las superficies de falla correspondientes a cada propuesta, para una cota de la cortina igual a 1911 y su factor de seguridad asociado, en ellas se puede apreciar que la mayoría de los círculos de falla pasan por la zona de transición elevación 1807 (bloque marcado en color naranja) lo que nos lleva a concluir que es necesario enrocar a una altura mayor de donde se presenta este cambio de propiedades en el material.

FS=1.317 Elev. 1911

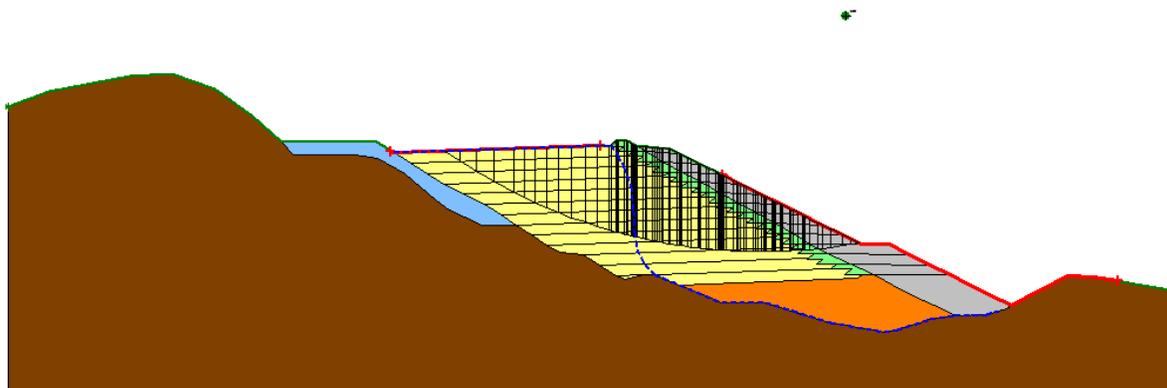
FIGURA 6.7. Vista de perfil de la propuesta 1 de enrocamiento en condición accidental por sismo

FS=0.936 Elev. 1911

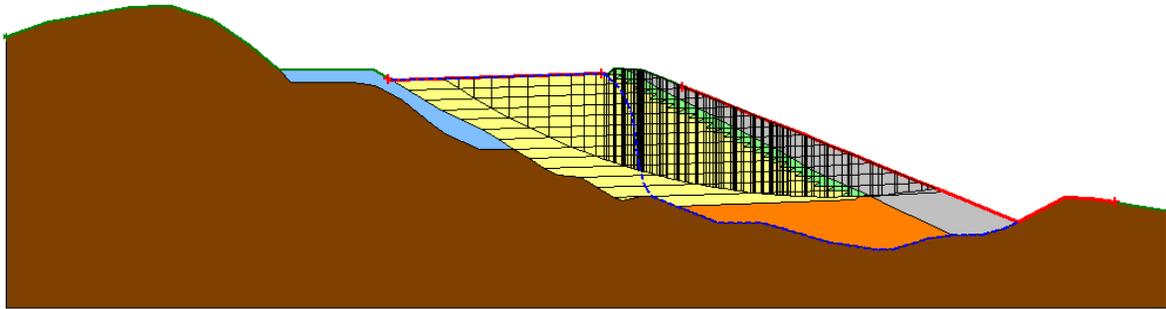
FIGURA 6.8. Vista de perfil de la propuesta 2 en condiciones estáticas

FS=1.474 Elev. 1911

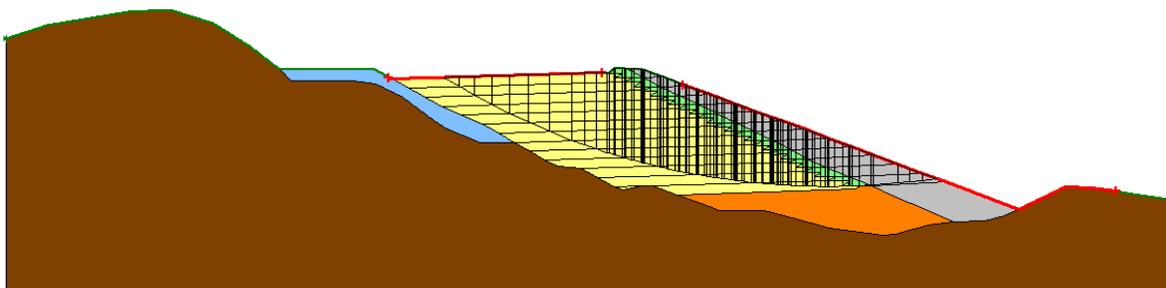
FIGURA 6.9. Vista de perfil de la propuesta 2 en condición accidental por sismo

FS=1.060 ELEV. 1911

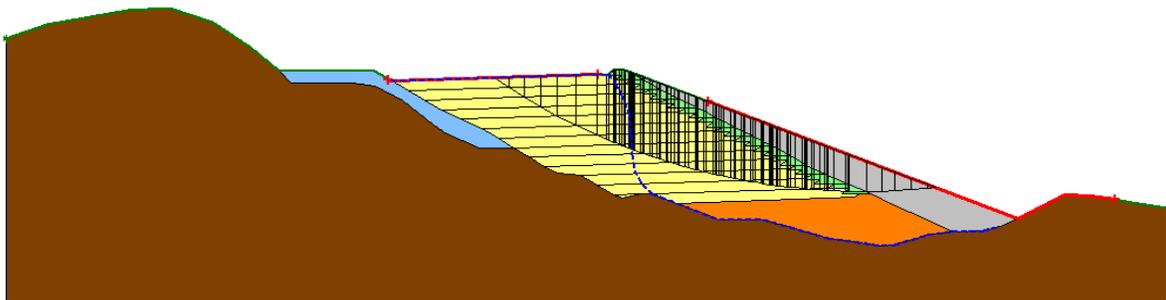
FIGURA 6.10. Vista de perfil de la propuesta 3 en condiciones estáticas

FS=1.410 Elev. 1911

De acuerdo con las figuras 6.4 y 6.5 y con base en la comparación de las tres propuestas de enrocamiento (figuras 6.6-6.11), se concluye que la propuesta que ofrece condiciones óptimas de estabilidad ($FS=1.41$) y menor cantidad de enrocamiento (1.63 Mm^3) es la propuesta 3.

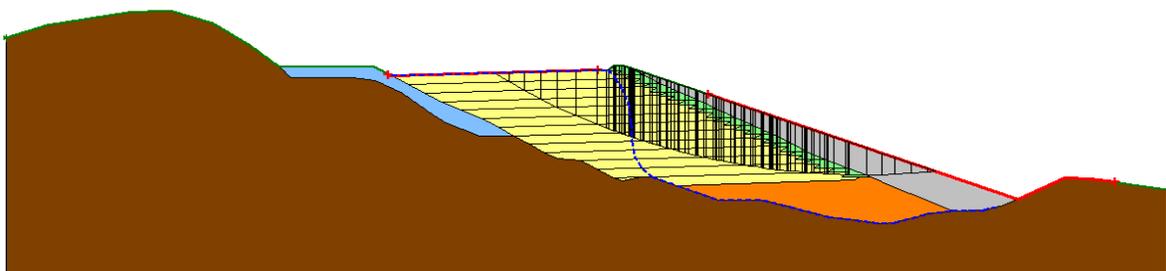
FIGURA 6.11. Vista de perfil de la propuesta 3 en condición accidental por sismo

FS=1.028 Elev. 1911

Partiendo de la elección de la propuesta 3 de enrocamiento y tomando en cuenta lo recomendado por el Manual de obras civiles de la CFE, el factor de seguridad de 1.5 para las condiciones estáticas se cumple en la elevación 1903, y de 1.1 en condiciones accidentales por sismo en la cota 1895, por lo que siendo estrictamente rigurosos la elevación máxima a la que puede sobrelevarse la cortina es hasta la cota 1895.

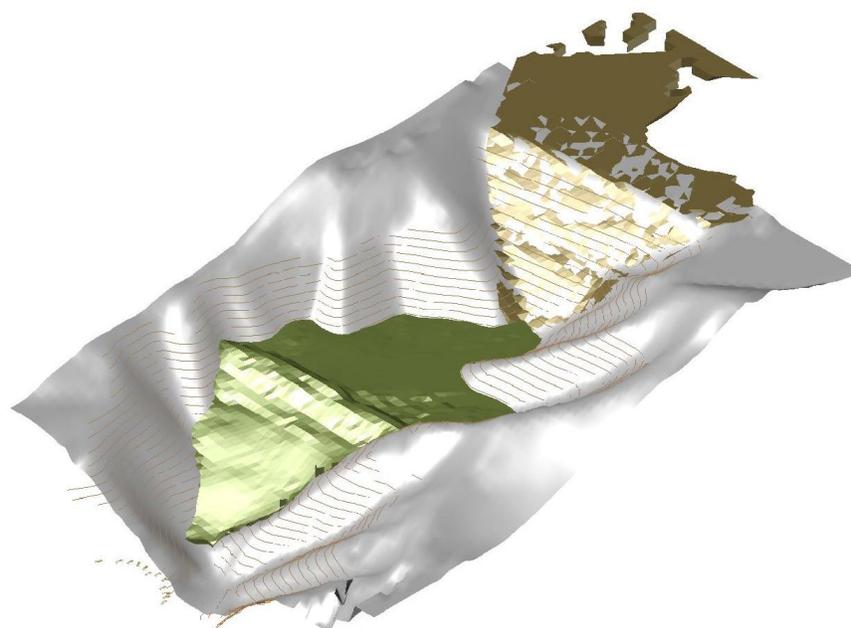
FIGURA 6.12. Condiciones del depósito para jales a diciembre 2010

FS= 0.962 Elev. 1839

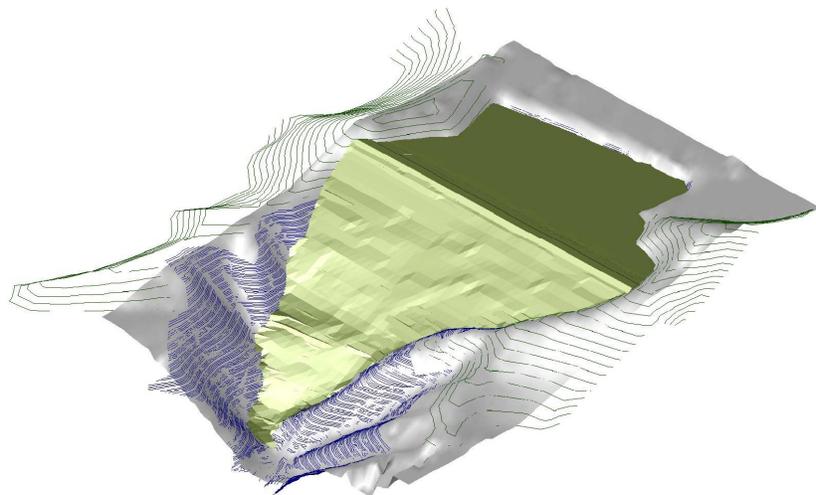
Sin enrocamiento FS=0.656

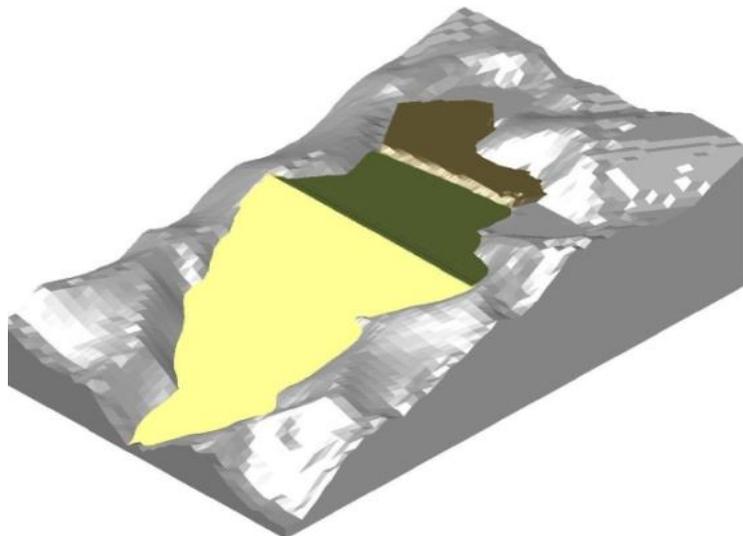
Con enrocamiento FS=1.440

En conclusión, podemos sobrelevar la cortina hasta la cota 1911, si se cumple con la geometría propuesta para el enrocamiento.
