**UNIVERSIDAD NACIONAL AUTÓNOMA DE MÉXICO**

**FACULTAD DE INGENIERÍA**

*Atlas de Peligro Geológico del Municipio de Santa María Huatulco  
Oaxaca*

**INFORME ESCRITO**

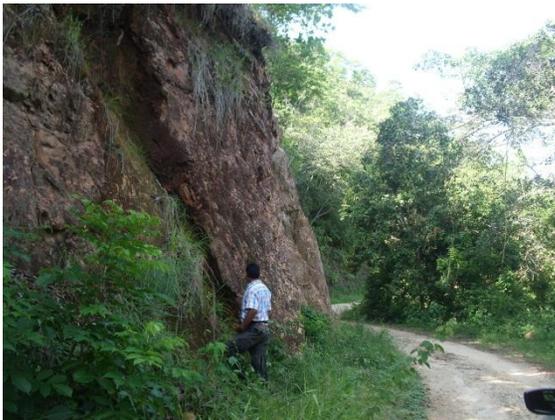
*Fotografía 1.- Falla rumbo al Cerro Chino*

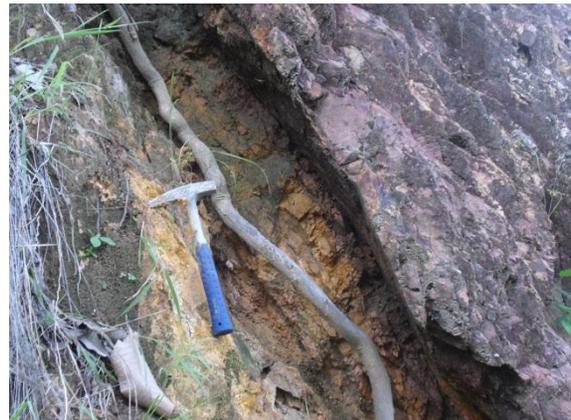
*Fotografía 2.- Plano de Falla*

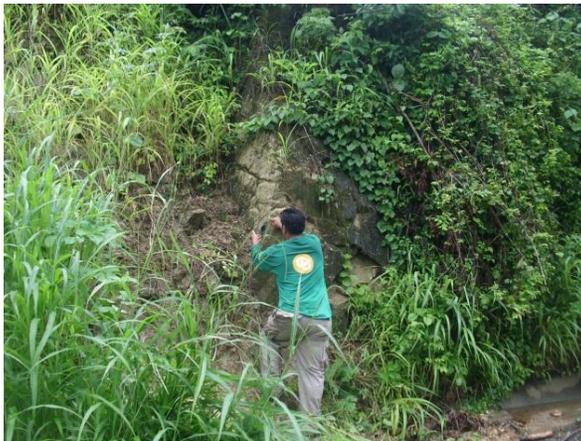
*Fotografía 3.- Plano de falla en la comunidad el Jardín*

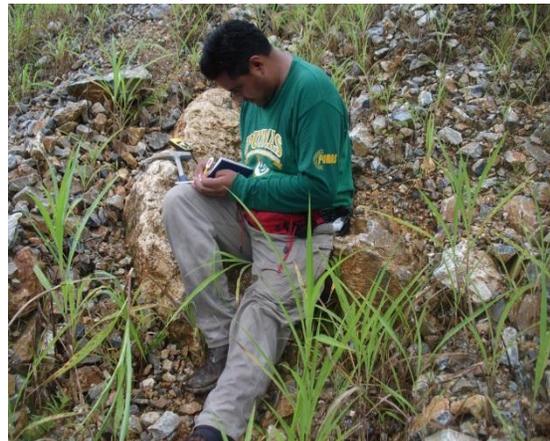
*Fotografía 4.- Zona de Cizalla - falla Chacalepa*

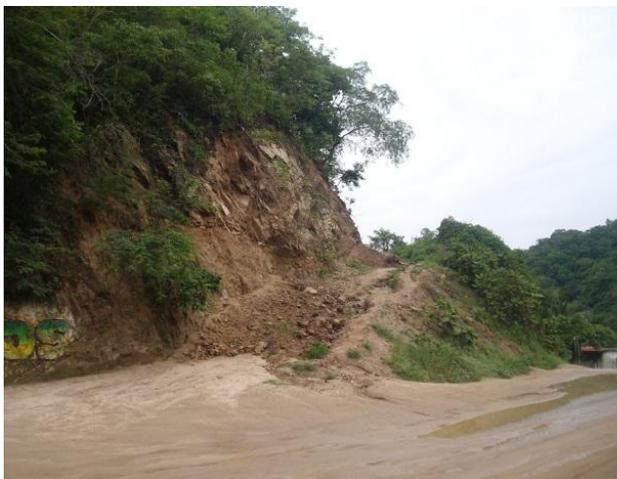
*Fotografía 5.- Derrumbe Puente de Coyula*

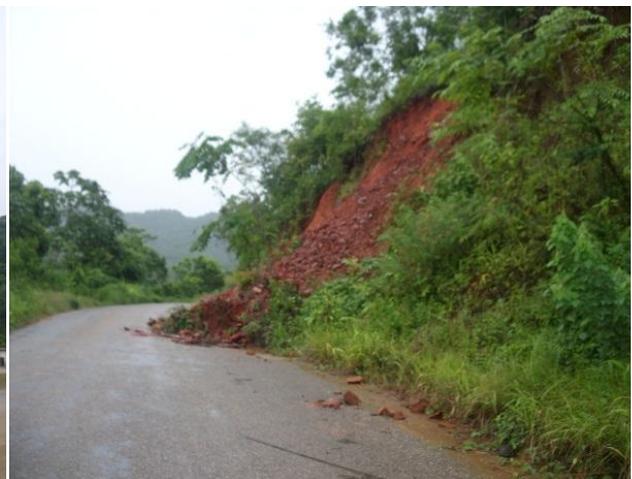
*Fotografía 6.- Derrumbe rumbo a la comunidad Benito Juárez*

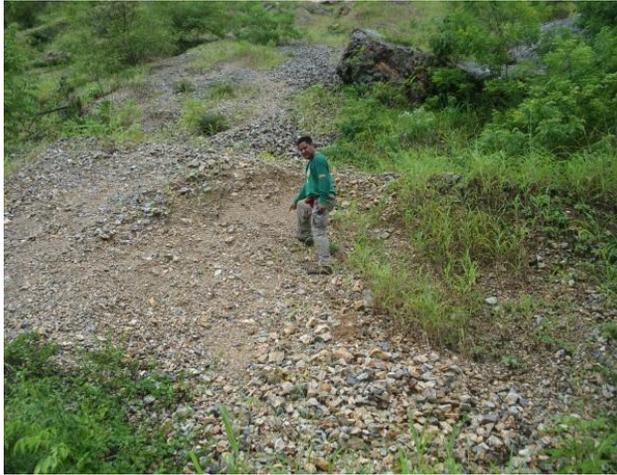
Fotografía 7.- Derrumbe Falla Chacalapa (Chacalmata)

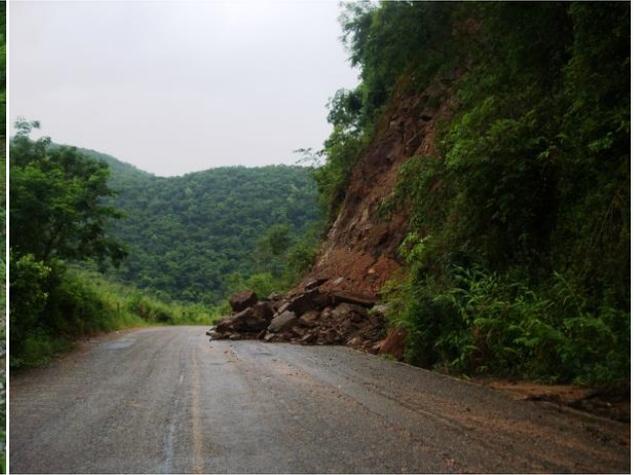
Fotografía 8.- Derrumbe en la comunidad del Jardín

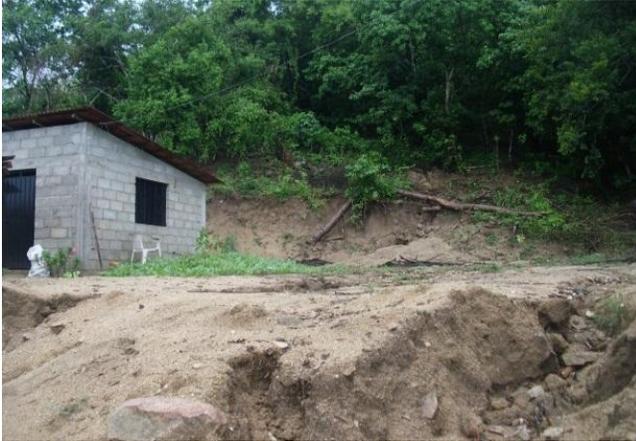
*Fotografía 9.- Deslizamiento Bajos del Arenal*

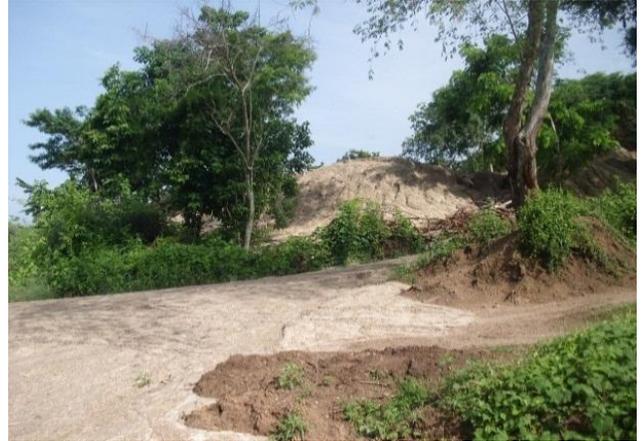
*10.- Deslizamiento cerca de escuela (El Faisán)*

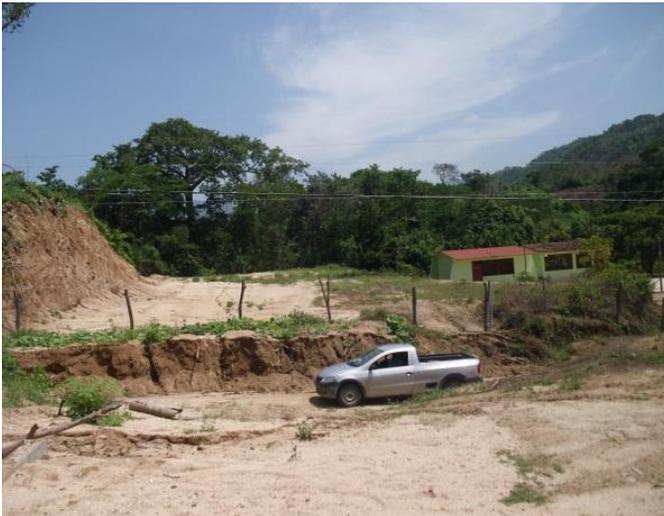
*Fotografía 11.- Posible deslizamiento Escuela, Las Pozas*

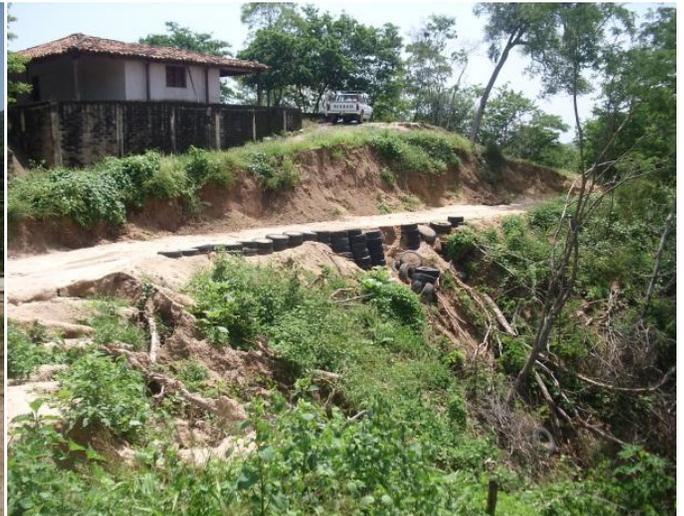
*Fotografía 12.- Deslizamiento localidad (El Parajito)*

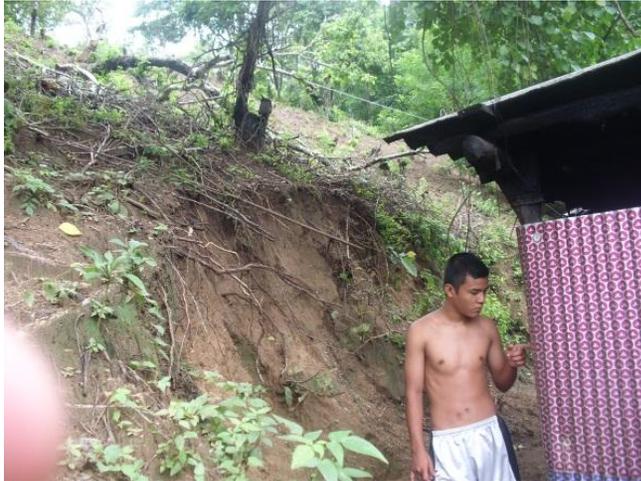
Fotografía 13.- Posible deslizamiento (Las Amapolas)

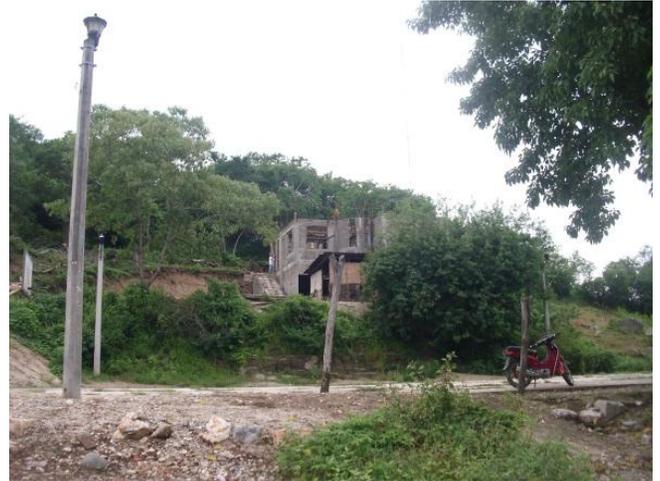
Fotografía 14.- Ladera peligrosa (Bajos de Coyula)

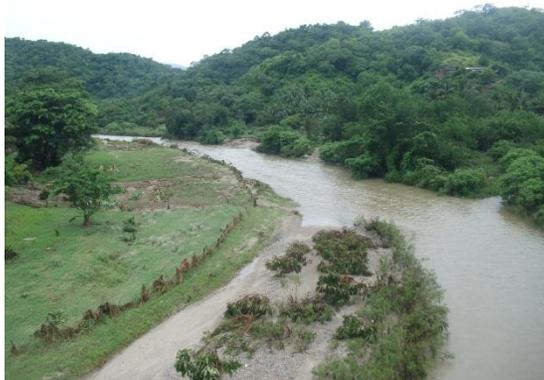
*Fotografía 15.- Flujos de Arena en el Río Coyula*

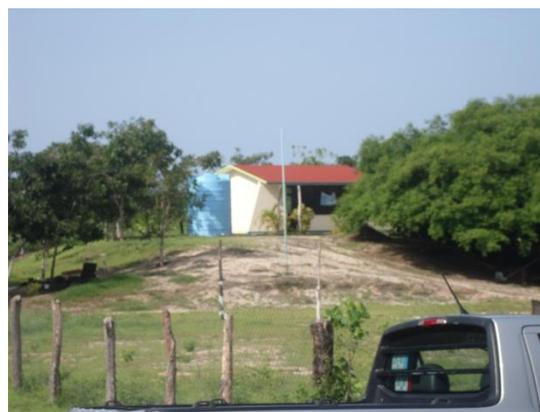
*Fotografía 16.- Flujos de Arena Comunidad El Faisán*

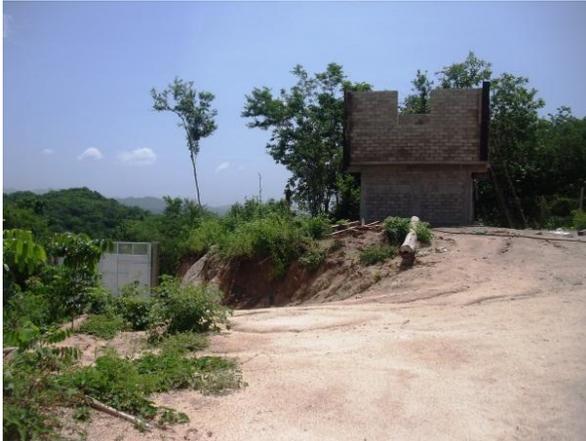
Fotografía 17.- Erosión producto del hombre El parajito

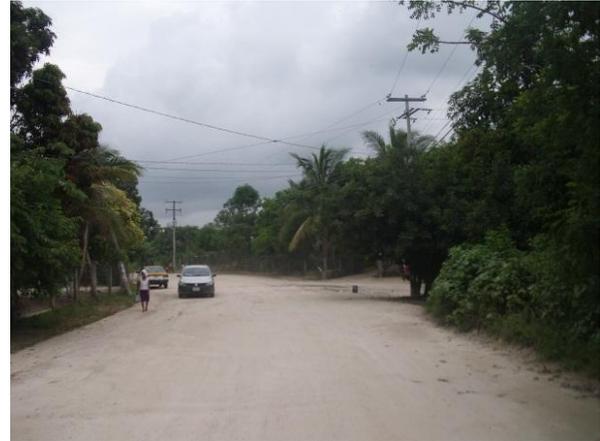
Fotografía 18.- Erosión en Colonia Tejal Santa María Huatulco

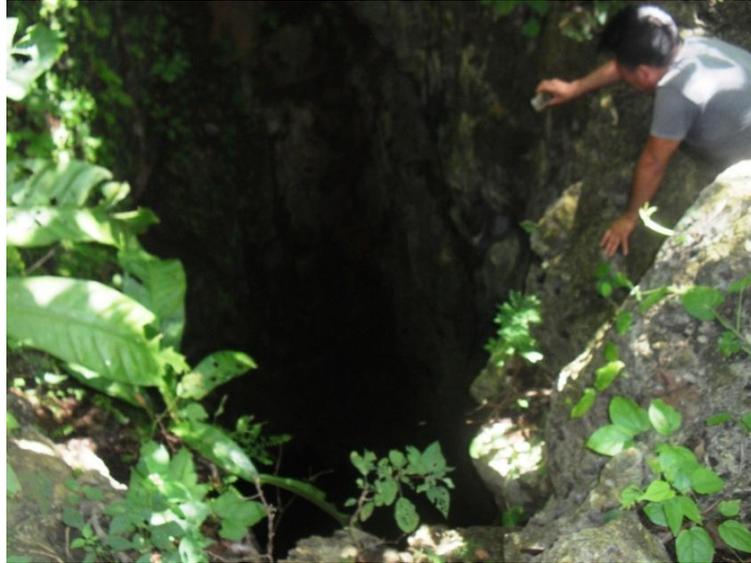
Fotografía 19.- Gruta en el Cerro Huatulco

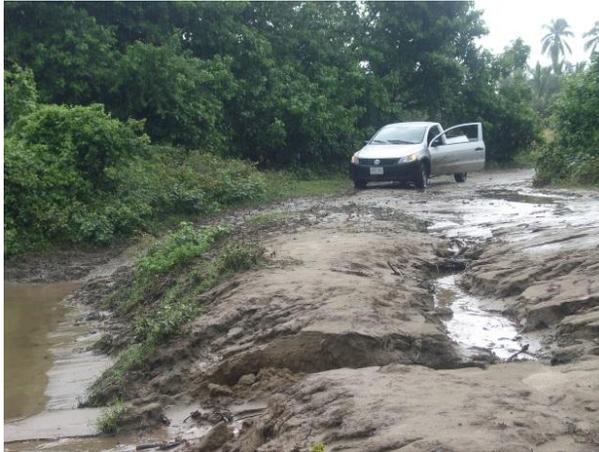
Fotografía 20- Erosión en las laderas del Rio Coyula

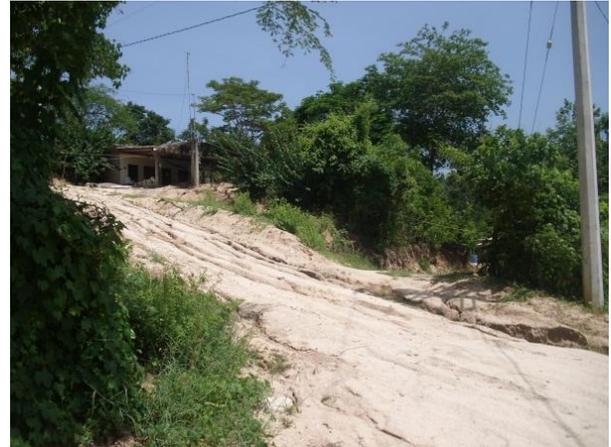
Fotografía 21.- Erosión por lluvia El parajito

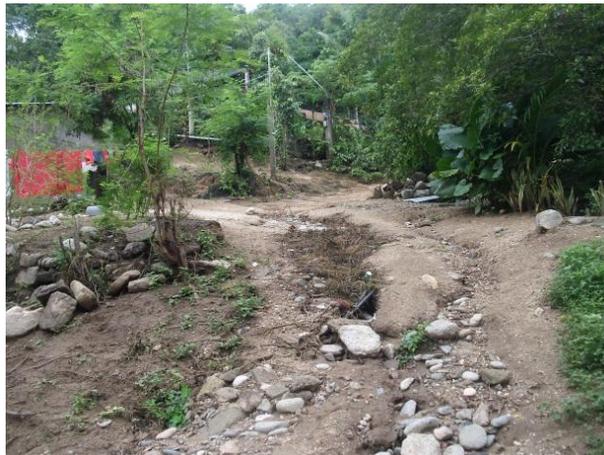
Fotografía 22.- Erosión fuerte Las Amapolas

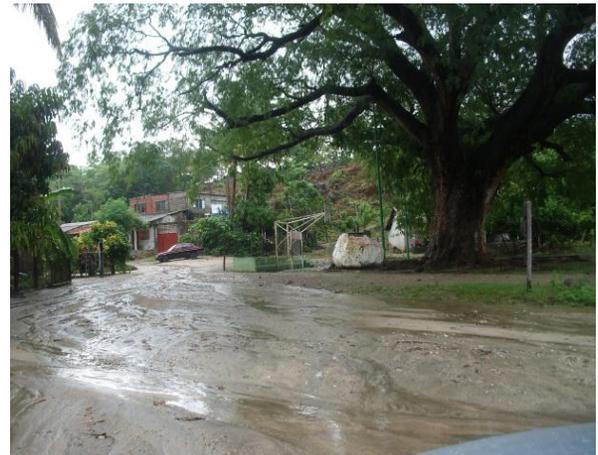
Fotografía 23.- Erosión por lluvia Bajos del Arenal

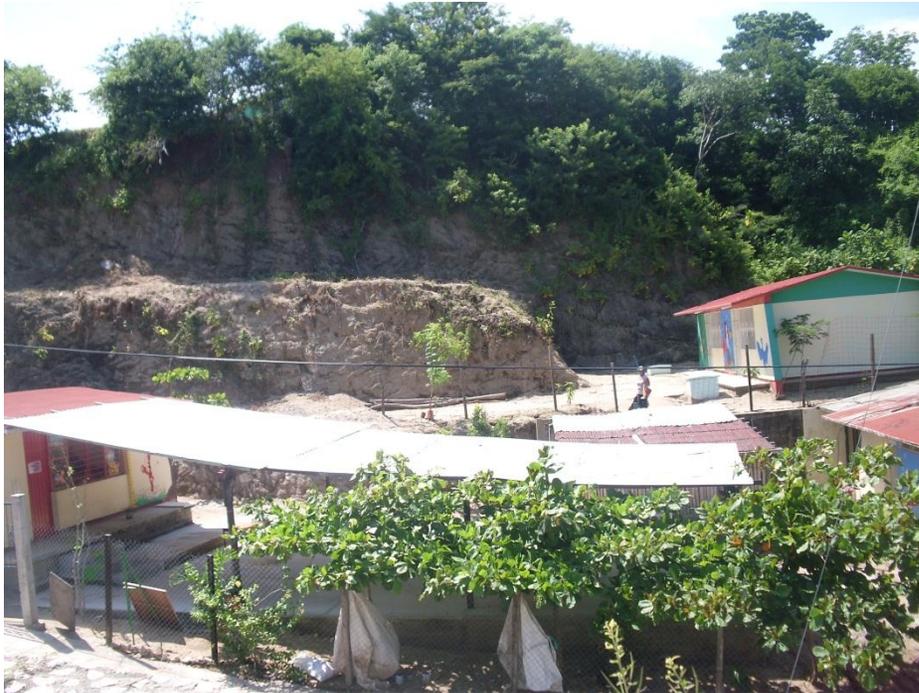
*Fotografía 24., Kinder ubicado en una ladera peligrosa colonia H3*

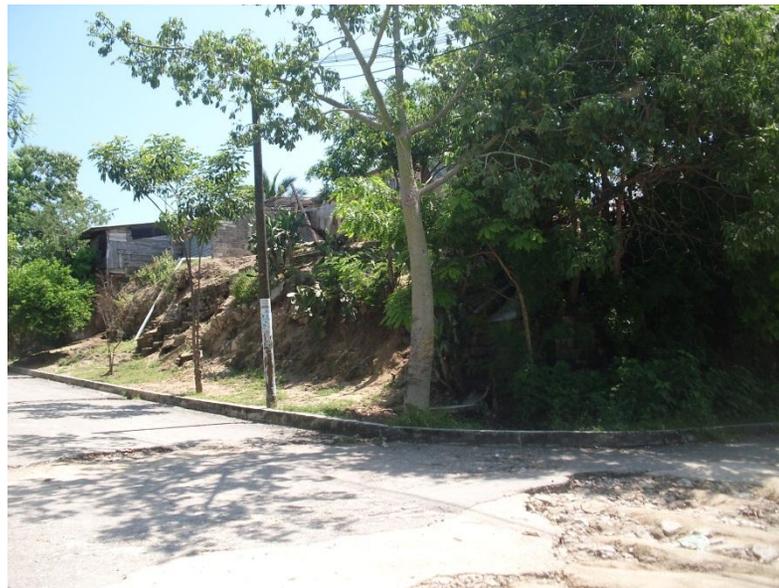
Este tipo de eventos puede originarse, por terremotos, lluvias intensas, corte de taludes por el ser humano como es el caso de algunos sitios de la colonia H3 y otros eventos geológicos que se presenten, pero el principal riesgo son los asentamientos humanos sobre zonas frágiles como pueden ser en terrenos muy arenosos con poca cohesión, también en laderas de las montañas que presenten diferentes grados de inclinación o por vivir al pie de ellas.

Fotografía. 25., Casas a la orilla de un talud con posibilidad de derrumbe colonia H3

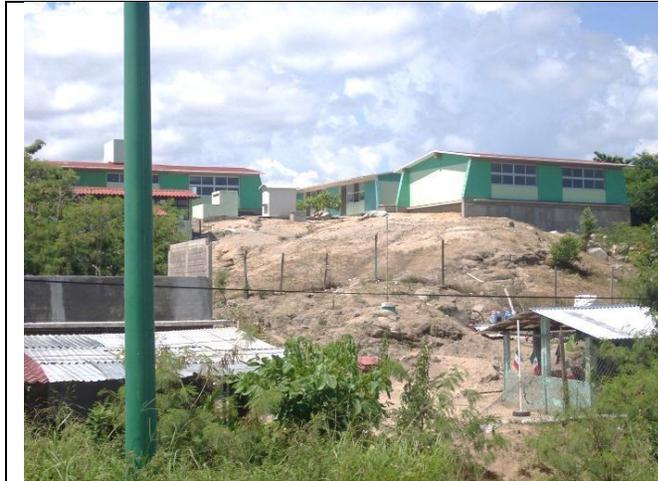
Fotografía 26. Escuela con probabilidad de deslizamiento col. H3

Algunos sitios que se pueden ubicar en la colonia H3 se pueden visualizar en éstas imágenes que describen la posibilidad de algún deslizamiento o derrumbe, por lo que se recomienda una atención en estos lugares y tratar de que los cortes hechos por el ser humano tengan un estudio Geotécnico, esto con el fin de mitigar un poco el peligro geológico existente en la zona.

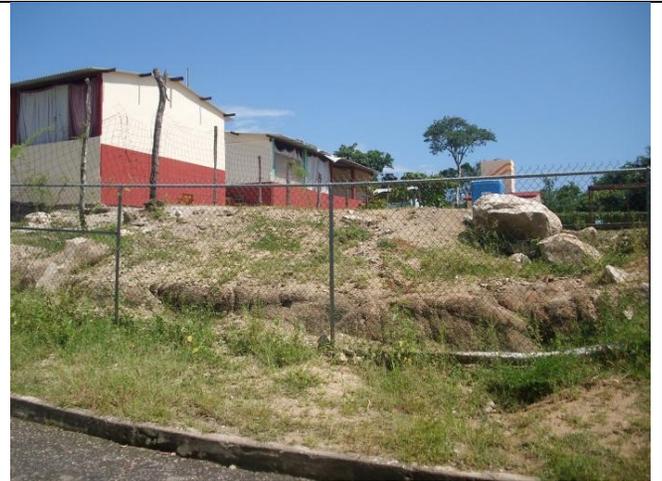
Fotografía 27. Centro de Salud (ladera con inestabilidad)

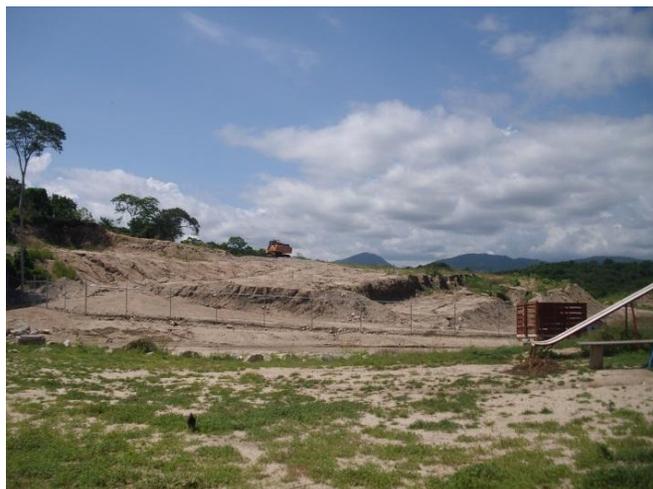
Fotografía 28. Obra humana propensa a un deslizamiento

La erosión por el viento es de igual manera importante, ya que al pegar los vientos en las zonas o laderas provocan el desgaste de la roca acarreando gran parte del sedimento a lugares lejanos. Cabe mencionar que la deforestación es un factor determinante de erosión eólica. Estas erosiones en un futuro provocarían daños en laderas y taludes, es por eso que antes de un desarrollo urbano se consulte al Ingeniero Geólogo para un estudio de Mecánica de Suelos o de Rocas.

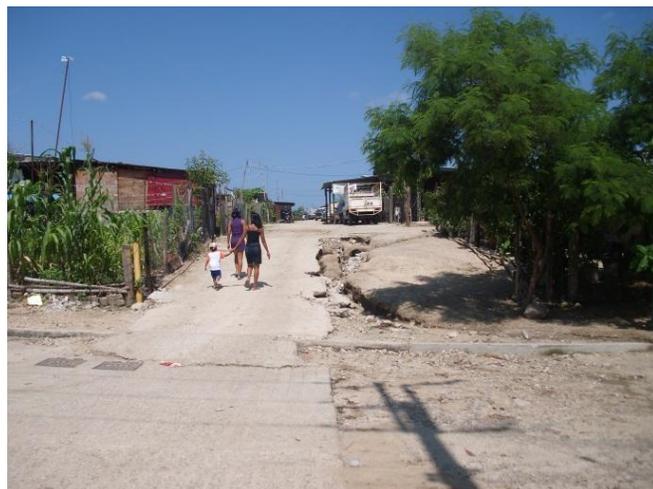
Fotografía 29. Asentamiento de casas afectadas por erosión
