**PROYECTO HIDROELÉCTRICO CHICOASÉN II, EDO. DE
CHIAPAS. ESTUDIO GEOTÉCNICO. DETERMINACIÓN DE
LA PERMEABILIDAD EN LA ZONA DE LA BOQUILLA.**

T E S I S
QUE PARA OBTENER EL TÍTULO DE
INGENIERA GEÓLOGA
PRESENTA:
AREMI LÓPEZ GONZÁLEZ

JULIO 2013

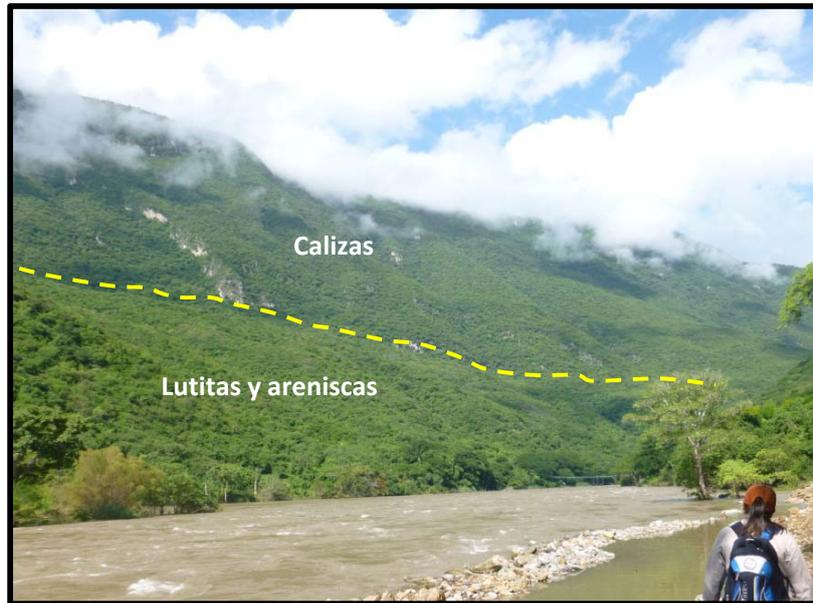
Fotografía 1. Vista hacia el sitio de boquilla; la parte baja de la ladera izquierda tiene topografía de pendiente suave en las lutitas y areniscas, hacia la parte alta la topografía es abrupta en calizas.

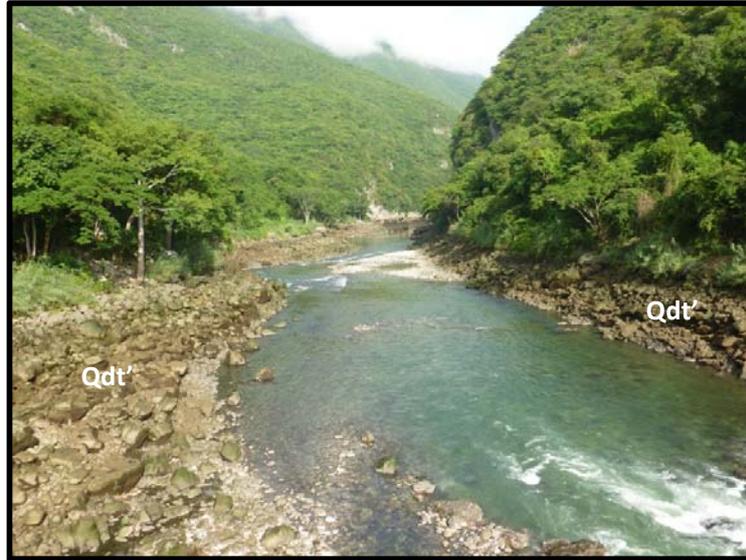
Fotografía 5. Vista del cauce del río. En ambas márgenes se observa la acumulación de bloques con un espesor visible de unos 6 m.

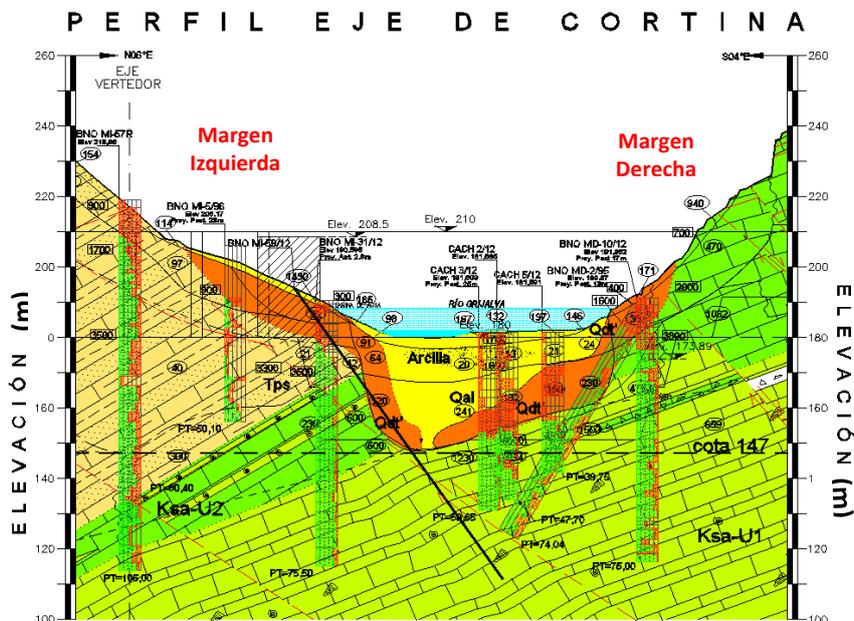
Se determinó que en el cauce existen estos depósitos y que la zona más profunda que tiene este tipo de depósitos se encuentra en el desplante de la cortina, llegando hasta la cota 147, en donde con la exploración geofísica y los resultados de perforación se determinó que se tratan de bloques de caliza con matriz de grava arena (Figura 6).

Figura 6. Espesores de bloques de caliza en el cauce del río en el eje de cortina.

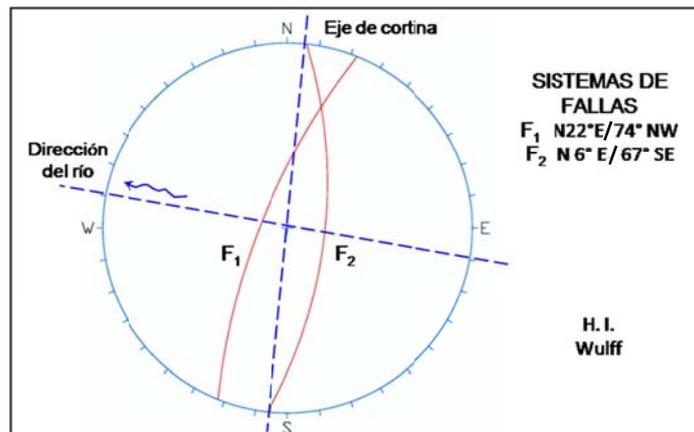
Se identifican dos sistemas de fallas (Figura 8), el primero (F_1), tiene orientación $N22^\circ E/74^\circ NW$ y controla el curso de los principales arroyos. El segundo sistema (F_2) es el de rumbo $N6^\circ E/67^\circ SE$ y a menudo estas fallas están interrumpidas por las fallas del primer sistema. Estas estructuras geológicas están orientadas en sentido prácticamente perpendicular al curso del río.

De acuerdo con las condiciones expuestas se espera que durante la excavación del recinto de casa de máquinas el aporte de agua ocurra en los taludes excavados paralelos al río ya que con ellos se atravesarán las fallas captando el agua que fluya por ellas.

En los taludes perpendiculares al río, las fallas no favorecen el aporte de agua, éste probablemente se verá influenciado por los sistemas de fracturas.

Figura 8. Estereograma de las principales fallas en el P. H. Chicoasén II, Chiapas.

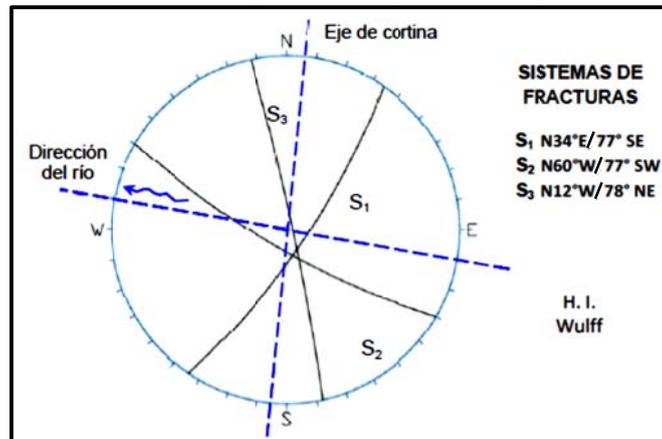
Sistema 1 (S_1). Es el más importante en el macizo rocoso, su longitud varía entre 1 y 10 m, con superficie rugosa y ondulada; el espaciamiento es de 1 a 2 fracturas por metro. Su orientación es $N34^\circ E/77^\circ SE$.

Sistema 2 (S_2). Subparalelo al curso del río, tiene una longitud variable entre 1 y 10 m y frecuencia de 1 a 3 fracturas por metro, están ligeramente abiertas con planos poco rugosos y ondulados. Su orientación es $N60^\circ W/77^\circ SW$.

Sistema 3 (S_3). Fracturamiento secundario ligeramente abierto; poco continuo con planos rugosos. Su orientación es $N12^\circ W/78^\circ NE$.

Figura 9. Sistemas de fracturamiento en las calizas de la margen derecha.

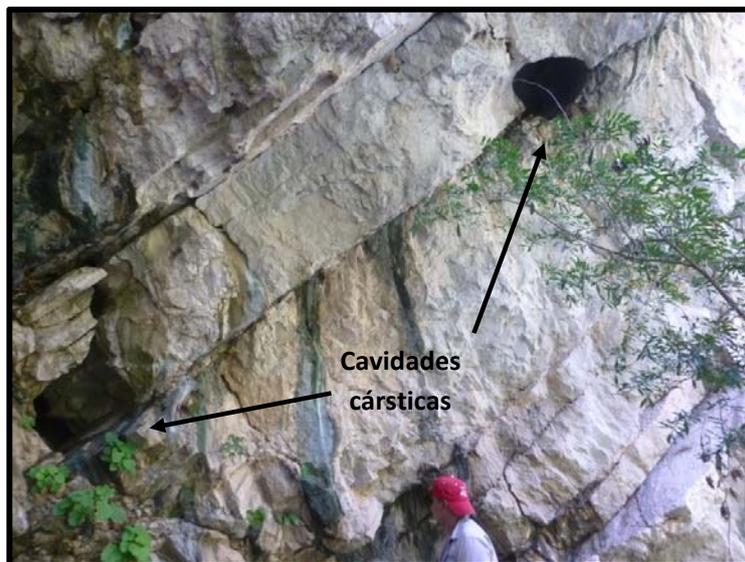
Las evidencias superficiales del patrón de desarrollo del carst están dadas por la existencia de cavidades que se alojan principalmente en los planos de estratos, asimismo se encuentran cavidades de mayor desarrollo en la intersección de los planos de estratificación con los planos de falla, cuyo relleno arcilloso ha inhibido el crecimiento de las cavidades a lo largo del estrato pero lo favorece sobre el plano de la falla (Fotografía 9).

Fotografía 9. Cavidades cársticas en planos de estrato de aproximadamente 0.5 m de diámetro. Margen Izquierda, aguas abajo del sitio de cortina del P. H. Chicoasén II.

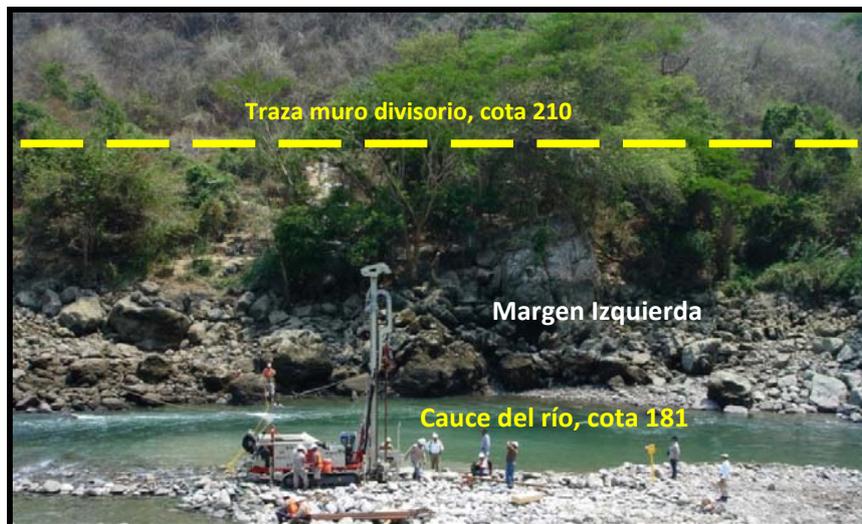
Fotografía 12.- Obsérvese el tamaño de los bloques de roca que habrá que remover para cimentar el muro divisorio.

Debido al gran tamaño y dureza de los bloques de caliza que habrá que retirar, es recomendable considerar la utilización de explosivos para fragmentarlos. Lo anterior para hacer más eficiente el proceso constructivo.

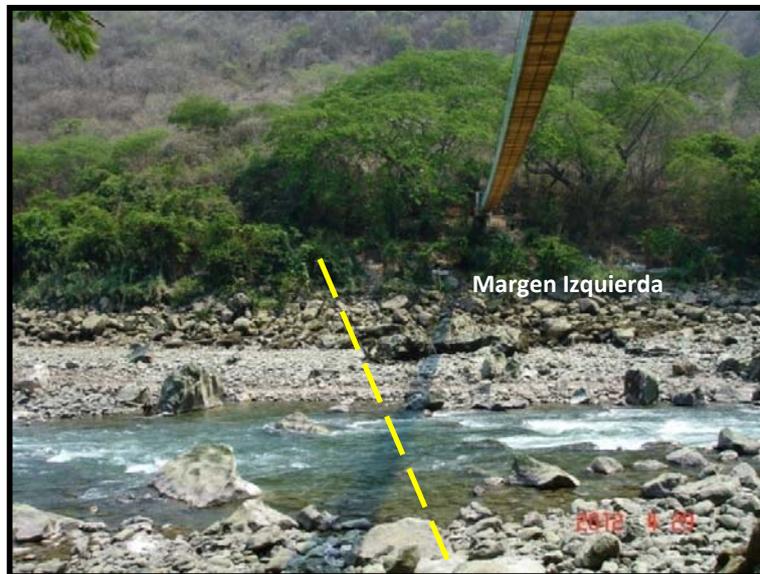
Fotografía 13. Se ilustra aproximadamente la zona donde se empotrará la ataguía de aguas arriba en la margen izquierda.

Debe considerarse en la ejecución de la pantalla impermeable en esta ataguía las características de los depósitos de aluvión y los posibles bloques de roca de tamaño heterogéneo y horizontes de arcilla.
