FACULTAD DE INGENIERÍA

**AMPLIACIÓN DE LA AVENIDA HERIBERTO ENRÍQUEZ,
EN LA LOCALIDAD SAN FELIPE TLALMIMILOPAN,
TOLUCA, ESTADO DE MÉXICO**

INFORME DE ACTIVIDADES PROFESIONALES

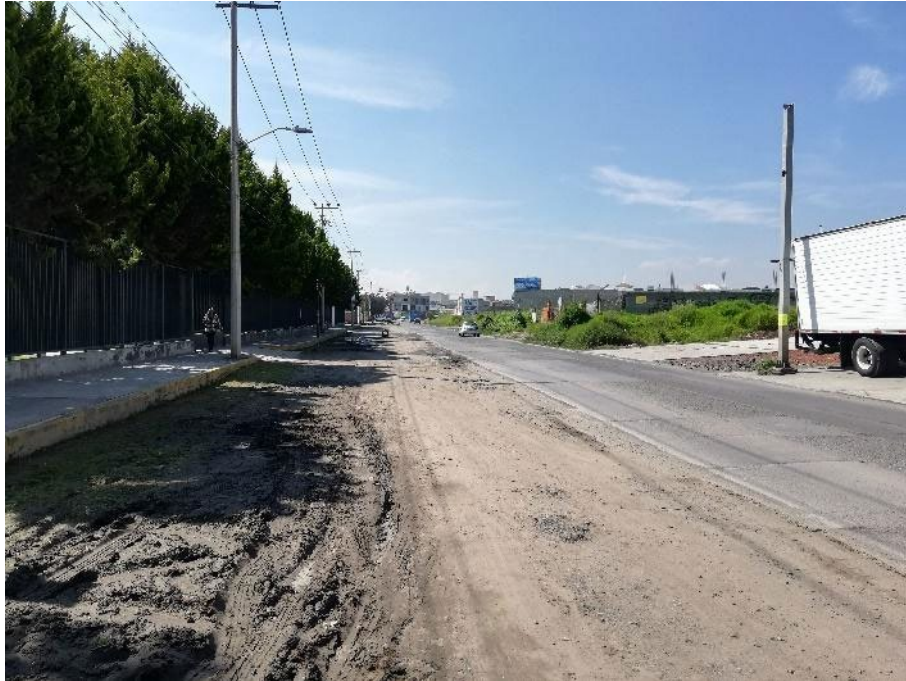
Foto 2. Vista de Av. Heriberto Enríquez dirección San Felipe Tlalmimilolpan, se aprecia falta de pavimento y lodo sobre su hombro izquierdo. Fuente propia.

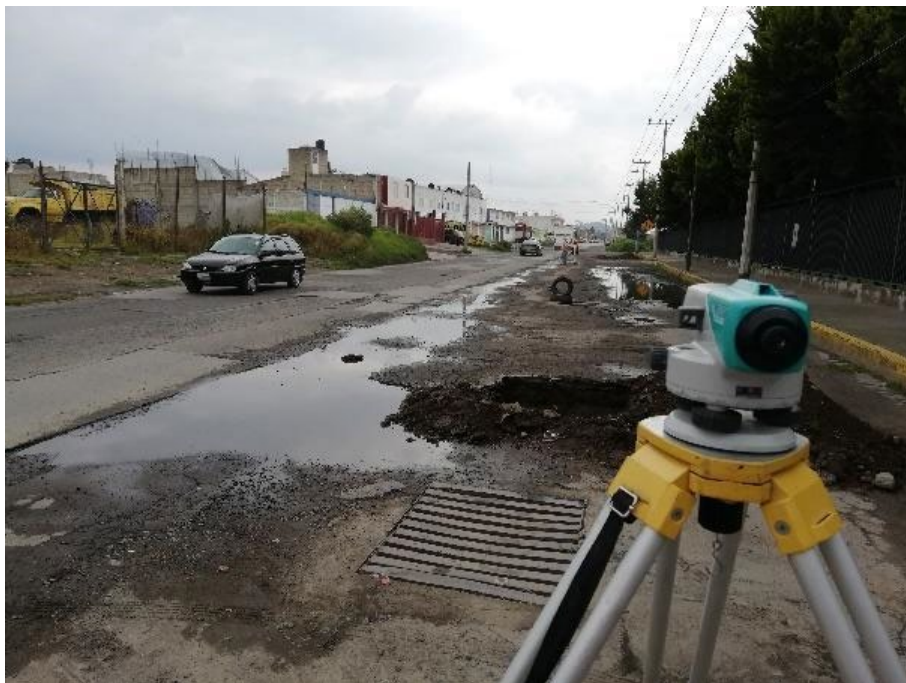
Foto 3. Vista de Av. Heriberto Enríquez dirección Toluca, se aprecia encharcamiento sobre su hombro derecho y rejilla de cáncamo azolvado hecho por iniciativa privada. Fuente propia.

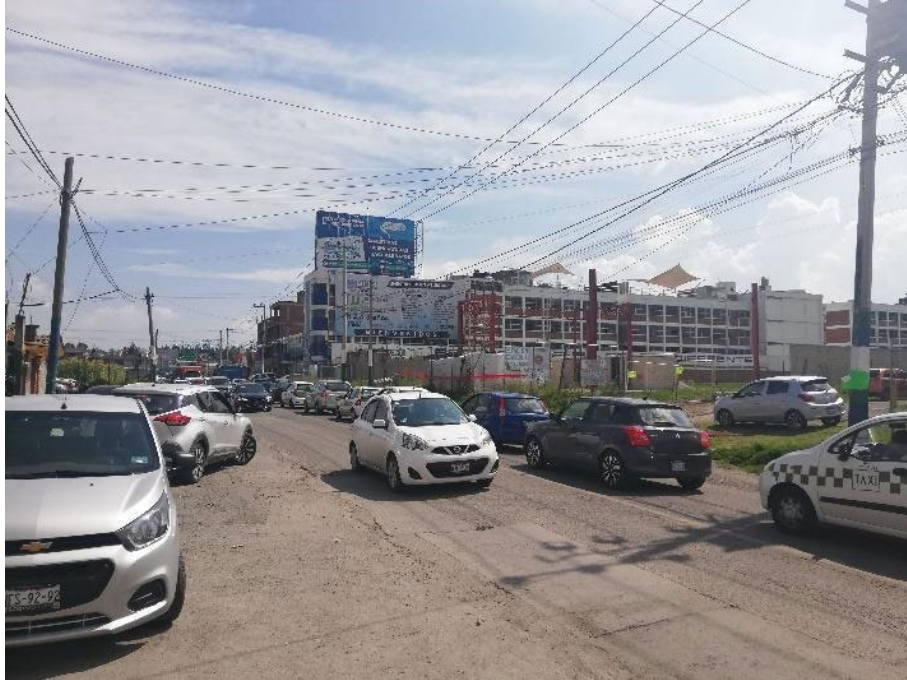
Foto 4. Vista de Av. Heriberto Enríquez dirección San Felipe. Se aprecia tránsito lento en horas pico.
Fuente Propia

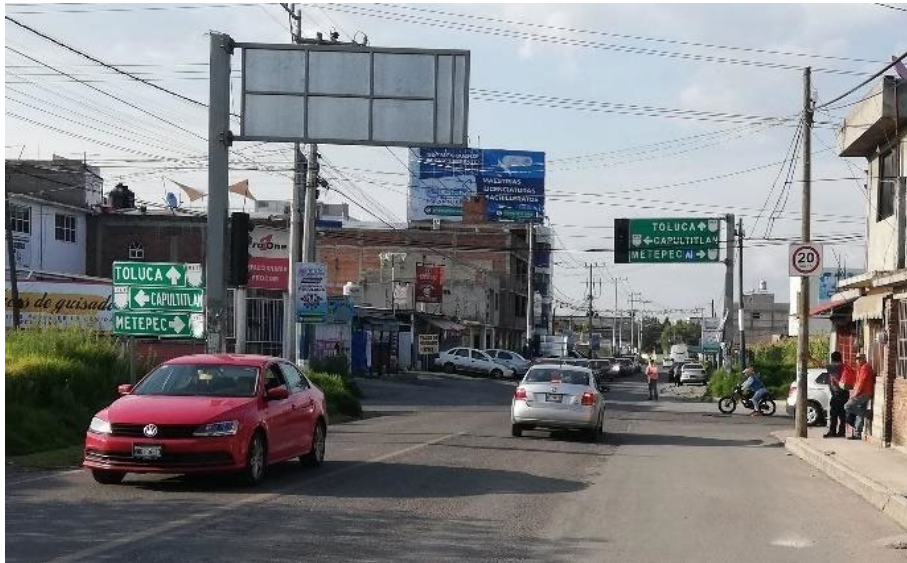
Foto 5. Av. Heriberto Enríquez cruce con Av. la Cuchilla. Se aprecian solo dos carriles en ambos sentidos.
Fuente propia.

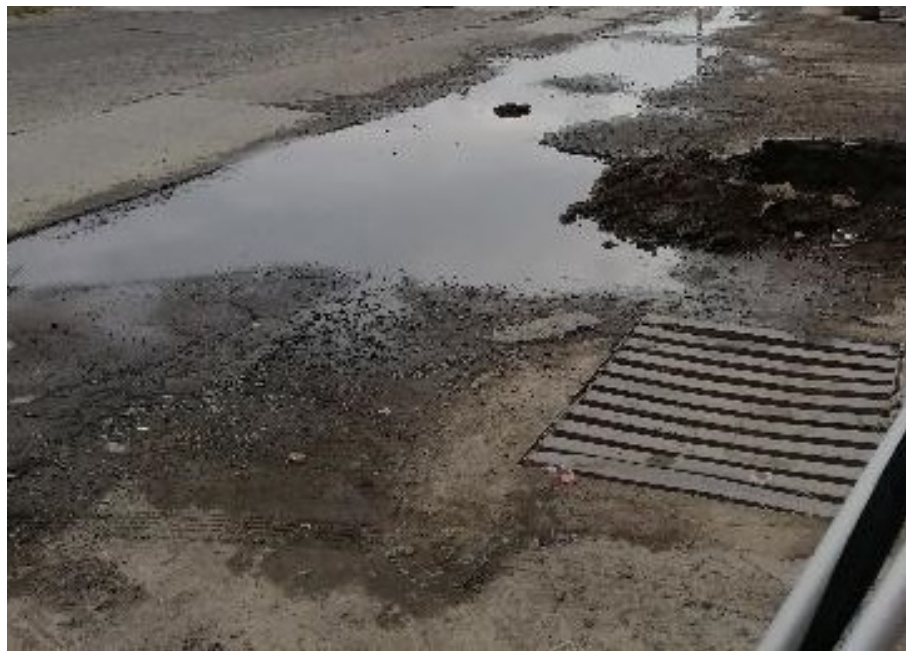
Foto 6. Av. Heriberto Enríquez frente a Instituto México, se observa cárcamo con rejilla, trabajo hecho por la institución. Fuente propia.

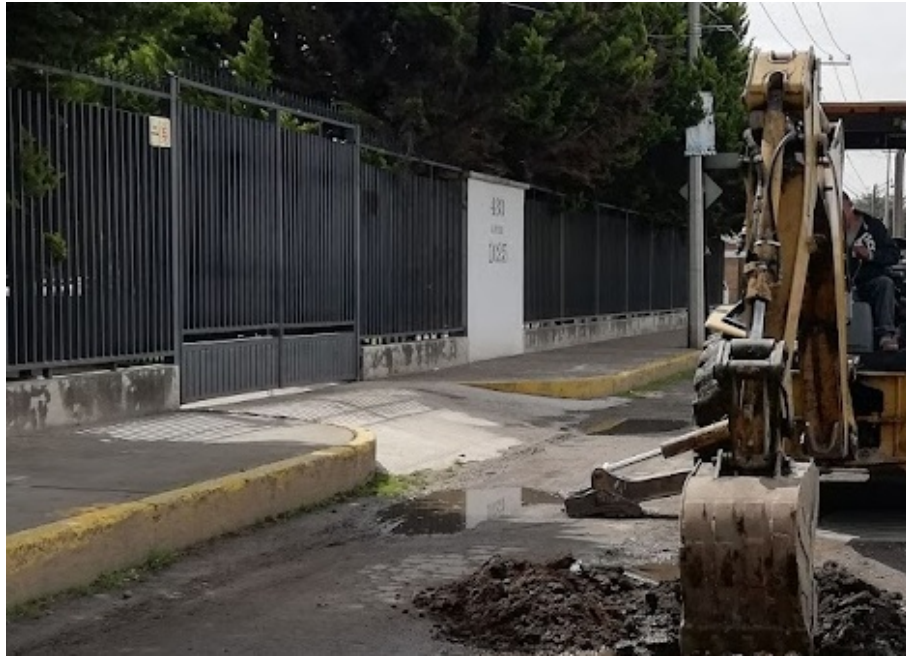
*Foto 7. Av. Heriberto Enríquez frente a Instituto México, se observa cambio de altura de rampa de acceso.
Fuente propia.*

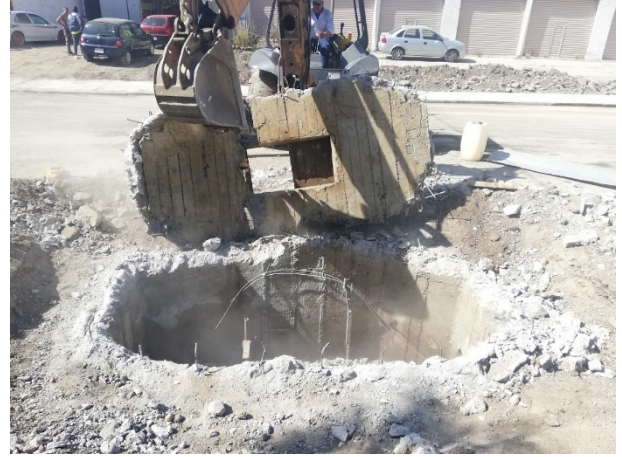
Las tapas de los registros se tuvieron que demoler y volver a construir, ya con una nueva elevación que coincidiera con la rasante de proyecto.

Foto 26, 27, 28 y 29. Proceso de demolición y reconstrucción de tapas de registros TELMEX. Fuente propia.

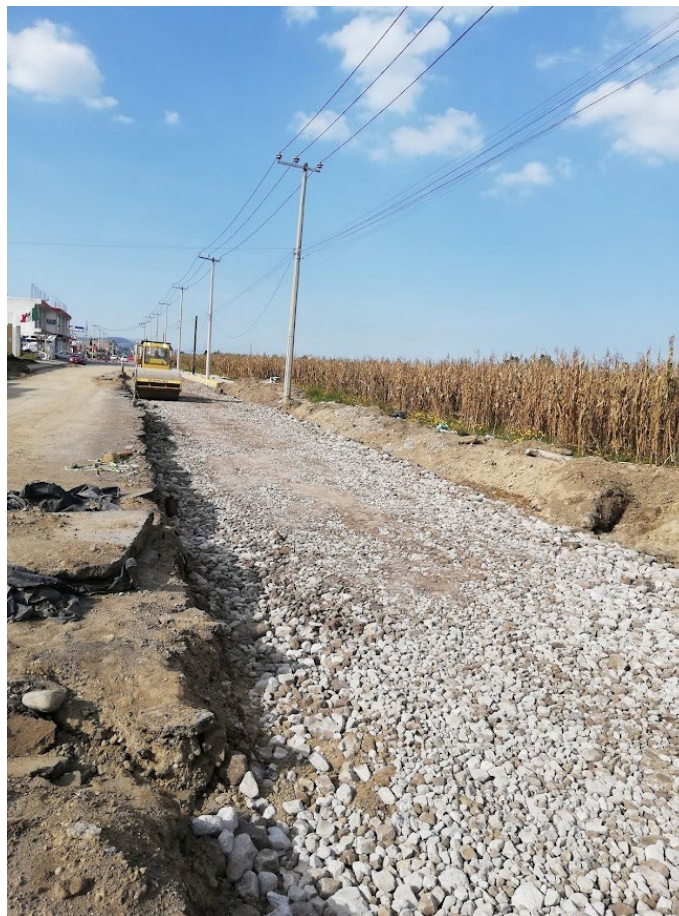
El pedraplén se colocó del km 0+000 al km 0+200 sobre el hombro izquierdo, en la zona donde el Instituto México había colocado unos cárcamos. Fue proyectado con un espesor de 20cm, sin embargo, se fue más material de lo previsto debido a que el suelo estaba muy blando en algunas zonas.

Foto 33. Compactación del pedraplén sobre el hombro izquierdo. Fuente propia.

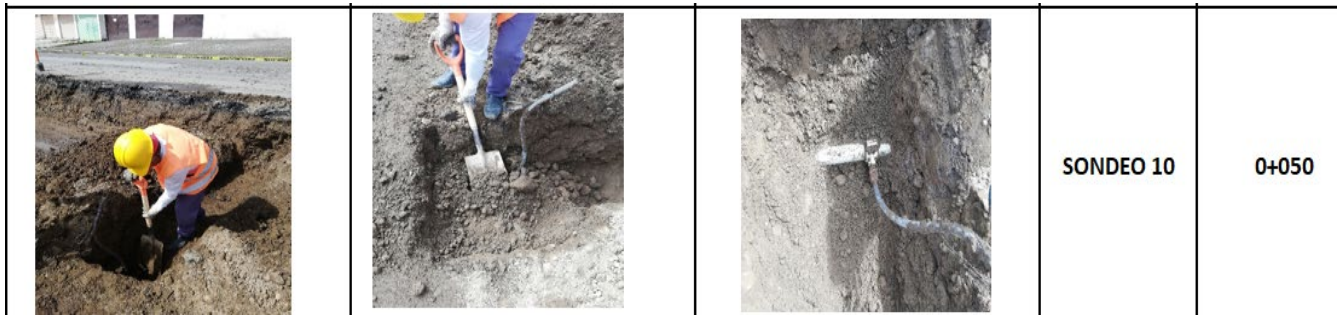
Imagen 10. Evidencia de sondeo 10. Fuente propia.

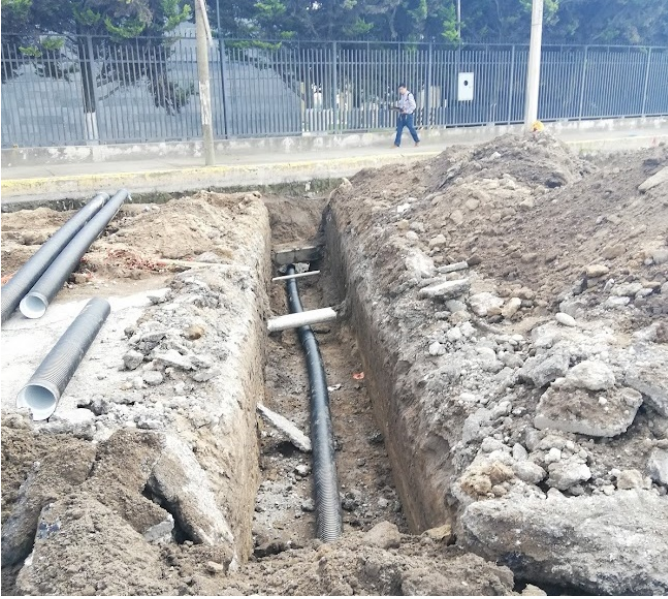
Foto 52. conexión de tubo PAD para drenaje sanitario, se observa que debe pasar por debajo de tuberías existentes. Fuente propia.
