FACULTAD DE INGENIERÍA

ESTIMACIÓN DE LA VULNERABILIDAD SÍSMICA EN
ESTRUCTURAS CON UN PRIMER PISO DÉBIL

T E S I S

QUE PARA OPTAR POR EL TÍTULO DE
INGENIERO CIVIL

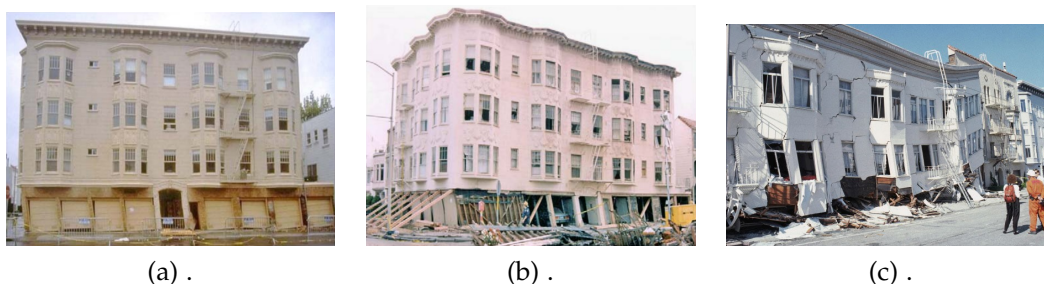
Figura 2: Edificios dañados por el sismo de Loma Prieta, en San Francisco. Fuente: Maison *et al.* (2012).

en esta área, 63 fueron declarados inseguros debido al gran daño con el que contaban. Los edificios colapsados generalmente cayeron lateralmente en las calles, algunos sufrieron deformaciones laterales permanentes (Maison *et al.*, 2012) como se muestra en la figura 2 a y b, además de un colapso (Figura 2 c), todas debidas a la formación de un primer piso débil.

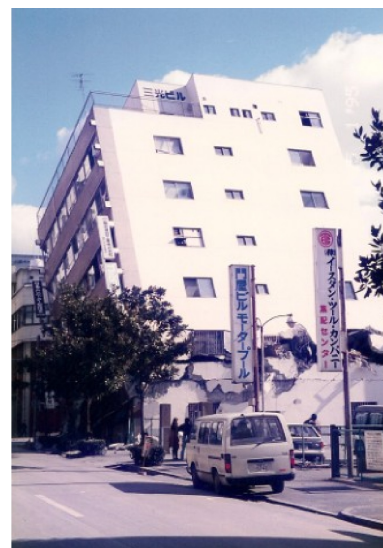
Figura 3: Colapso de un edificio con piso débil, durante el sismo de Kobe, Japón, 1995. Fuente: Tena (2010).

SISMO DE KOBE, JAPÓN, 1995. Con una magnitud de $M = 6.9$ y epicentro ubicado en el extremo norte de la isla Awaji, a 20 km de la ciudad de Kobe, este sismo ocurrió el 17 de enero de 1995. Aunque las fallas que se presentaron en la infraestructura fueron más comunes en vialidades con segundos pisos, se tuvieron colapsos por primer piso débil (Figura 3).

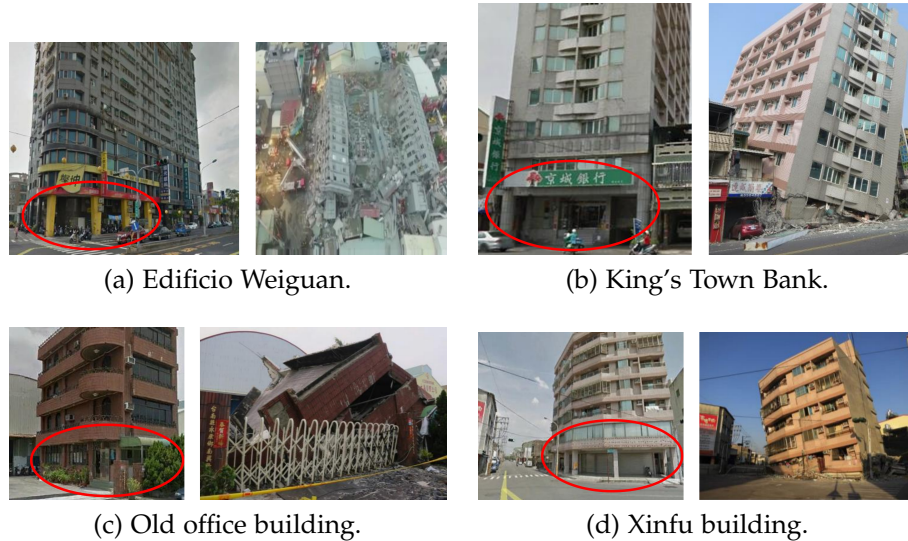
Figura 4: Antes y después de edificios colapsados en el sismo de Taiwán. Fuente: Taiwan Earthquake Clearinghouse website (2016).

muestran varios ejemplos de edificios que colapsaron debido a que tenían una primera planta débil. En el caso del edificio Weiguan, éste contaba con 16 pisos y un sótano, con capacidad para 256 residentes, y fue el que ocasionó más del 90 % de las muertes que se contabilizaron. Cabe destacar que en estos ejemplos, todas las fallas fueron ocasionadas porque tenían una planta baja débil.

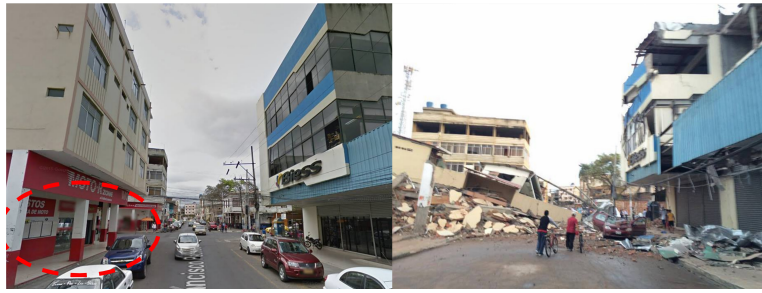
Figura 5: Antes y después de un edificio ubicado en el centro de Poroviejo con piso flexible, durante el sismo de Ecuador 2016. Fuente: Municipio de Balzar.

SISMO DE ECUADOR, 16 DE ABRIL DE 2016. El sismo ocurrido en Ecuador tuvo una magnitud de 7.8, con epicentro a 30 km de Pedernales, Provincia de Manabí, a 19 km de profundidad. Las zonas más afectadas fueron Manabí y Esmeraldas. Aunque no hay cifras oficiales de los daños materiales, las primeras estimaciones en Pedernales y Cojimíes arrojan valores de destrucción de cerca del 80 % de las construcciones. Dentro de las principales razones estructurales de los colapsos, se encuentran los pisos blandos o flexibles (Quinde y Reinoso, 2016). En la figura 5, se puede apreciar un antes y después de un edificio que tenía una primera planta para algún tipo de comercio, lo que representa la configuración de un piso débil.

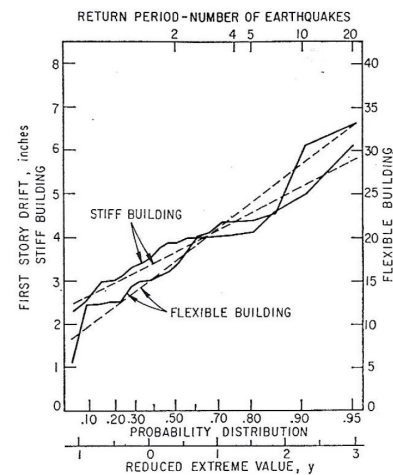
Figura 6: Distribución de probabilidad, Chopra *et al.* (1972).

Dicho lo anterior, Chopra *et al.* (1972) investiga el efecto en la reducción de la resistencia del primer piso por las deformaciones y fuerzas desarrolladas en los pisos superiores, mediante dos modelos de edificios que representan un edificio con un primer piso débil (rígido $T=0.5$ s) y un edificio sin este (flexible $T = 2.0$ s). Los resultados de este estudio se presentan mediante un factor de ductilidad, el cual asocia la máxima distorsión absoluta en cada piso durante el sismo dividida entre la distorsión de fluencia. Además, se obtiene la distribución de probabilidad de la máxima distorsión del primer piso por 20 sismos simulados (Figura 6), la cual representa la probabilidad de que dado un valor de distorsión del primer piso éste no sea excedido. Este trabajo demuestra que en un primer piso débil, la capacidad de desplazamiento que se requiere tiene

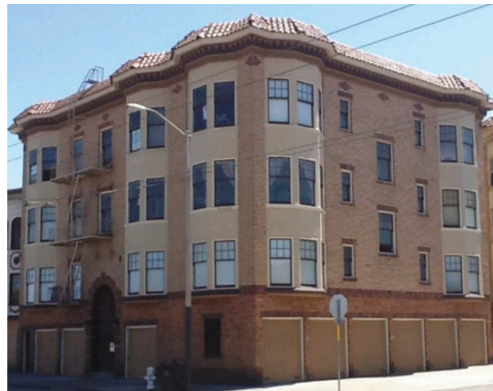
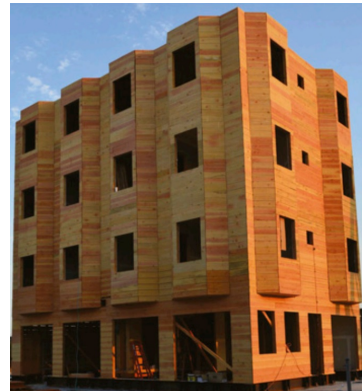
(a) Edificio representativo de la bahía de San Francisco.

(b) Edificio diseñado como parte del proyecto NEES-Soft.

Figura 7: Edificio del proyecto NEES-Soft, Bahmani *et al.* (2015).

Los experimentos de modelos físicos a escala real se han llevado a cabo en varias partes del mundo, siendo Japón el país que ha desarrollado gran parte de este trabajo. Sin embargo, las pruebas en edificios con marcos de madera a escala real, llevados al colapso, se han llevado sólo pocas veces en el mundo, debido a que el equipo requerido y las previsiones de seguridad para este tipo de pruebas pueden ser complejas y costosas. Pese a lo anterior, este tipo de pruebas son necesarias para tener un mejor entendimiento del comportamiento de los edificios cuando se tienen grandes desplazamientos debidos a cargas sísmicas. En el proyecto “NEES-Soft”, citado anteriormente, se hizo el experimento de un edificio de madera a escala real, con 4 pisos de altura, que contaba con piso débil y representaba un edificio típico de la bahía de San Francisco, California (Figura 7). Fue el primer estudio que ayudó a cuantificar el desplazamiento en el colapso además de investigar el mecanismo de colapso de los edificios con piso débil de madera a escala real (Bahmani *et al.*, 2015).

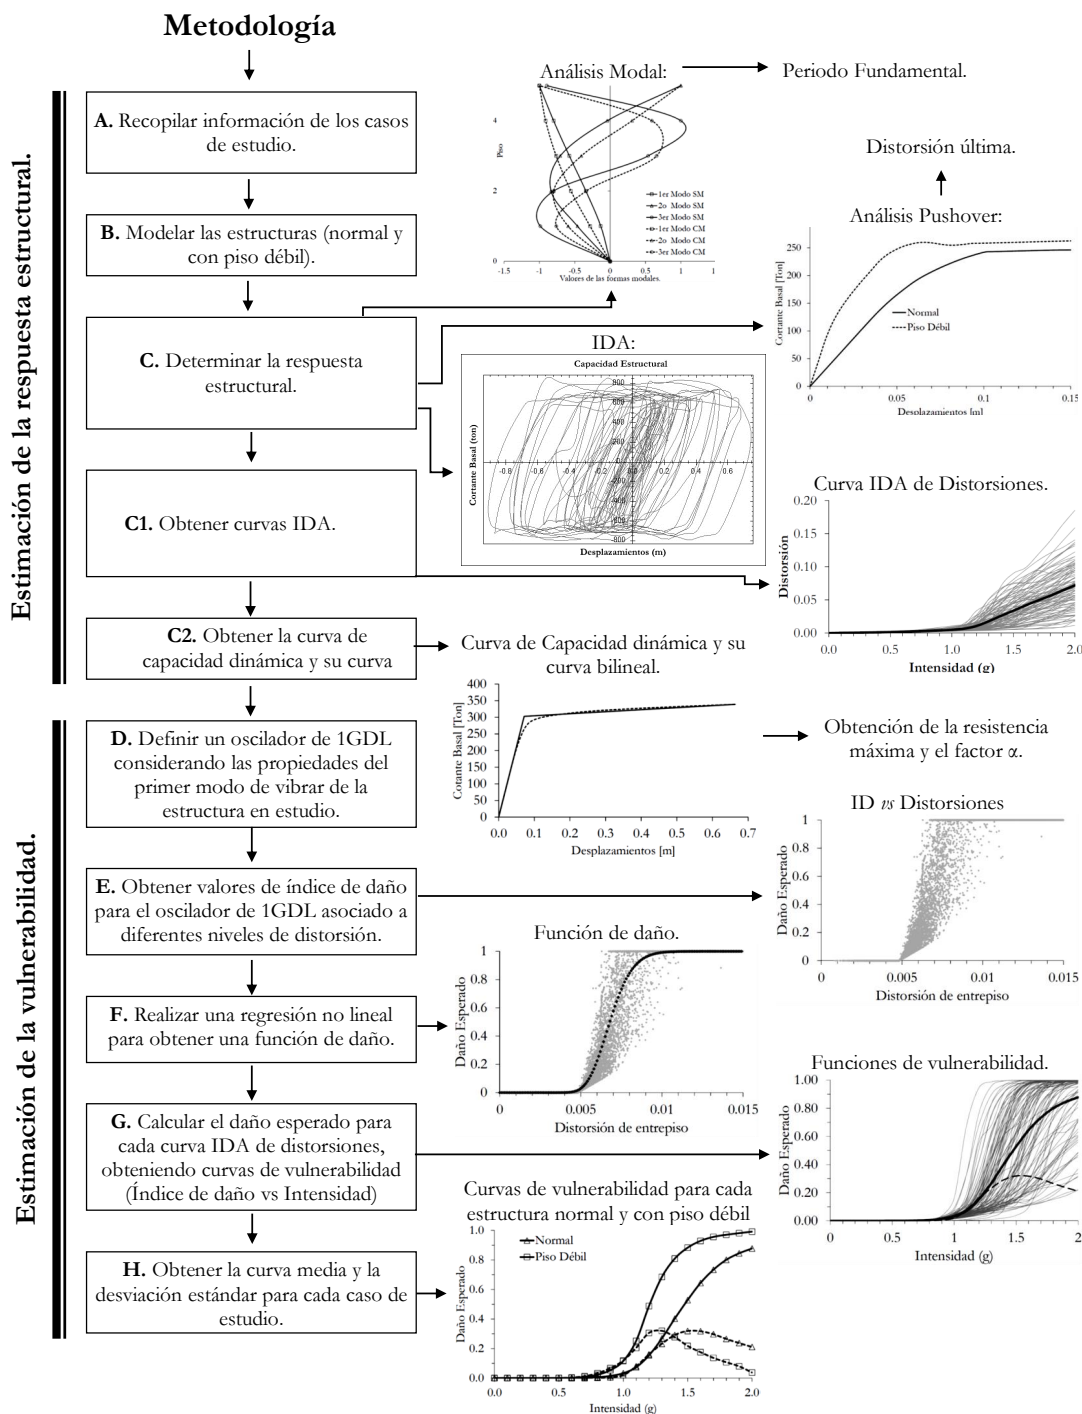
Figura 8: Diagrama de flujo de la metodología.

En la segunda parte de la metodología, se estima la vulnerabilidad estructural, lo que nos lleva al punto D. En este paso se define un oscilador de un grado de libertad (1GDL) con las propiedades del primer modo de vibrar de la estructura en estudio. Después, en el paso E, se obtiene el daño esperado del oscilador de 1GDL, ante un conjunto de acciones sísmicas, mediante la utilización de un índice de daño. En este punto se obtiene valores de índice de daño asociados a la respuesta de la estructura, que puede estar en términos de distorsiones. Para obtener una curva representativa de estos valores, en el paso F, se realiza una regresión no lineal dando como resultado la función de daño del oscilador de 1GDL. En el siguiente paso, G, se obtiene el daño esperado del caso en estudio por medio de las curvas IDA de distorsiones y la función de daño anteriormente descrita. En el paso H, y último, se realiza un análisis estadístico de los resultados, con el que se obtiene la curva media (curva de vulnerabilidad) y la desviación estándar, para realizar un mejor interpretación.

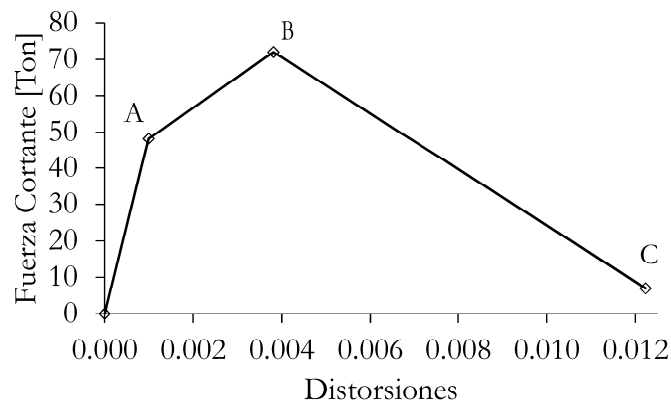
Figura 14: Curva de comportamiento del muro ensayado ME6, aproximada por Cázares (2013).

Cázares (2013), con base en los datos de resistencia a compresión y tensión diagonal del muro ME6, representa analíticamente el comportamiento de la mampostería. En este modelo, el primer agrietamiento del muro se registra con un cortante de $V_{ag} = 48,25 \text{ Ton}$ y una distorsión de entrepiso de 0.001. El muro presenta una falla frágil con el cortante máximo y se forman grietas horizontales debidas al desplazamiento de las piezas en la parte superior izquierda y en la parte inferior derecha del muro además de una grieta diagonal que atravesó el castillo central. En la Figura 14 se muestra la curva de la respuesta analítica del muro ME6. De esta figura, el punto A representa el primer agrietamiento que se presenta, en el punto B se alcanza el cortante máximo, después de alcanzar el punto anterior, se tiene un comportamiento dúctil. Por último, en el punto C se alcanza la falla del muro.

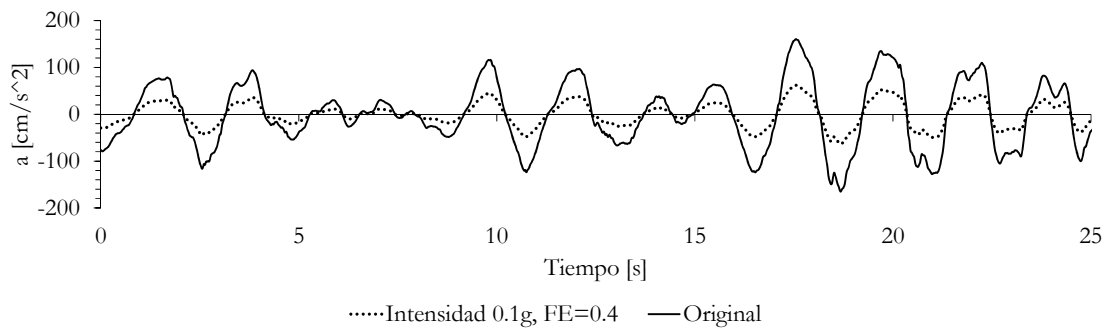
Figura 19: Registro sísmico SCT - 1985 - EW y registro escalado a un nivel de intensidad 0.1g y un FE = 0.4, para 15 niveles con piso débil.

En la Tabla 3 se presenta el resumen de los factores de escala, para los distintos niveles de intensidad. Estos factores se utilizan para escalar el registro sísmico del ejemplo de aplicación antes descrito. En la Figura 19 se muestra el registro sísmico SCT B-1 de 1985 (tiempo *vs* aceleración) en la dirección EW

original y el mismo pero escalado a un nivel de intensidad de 0.1g el cual corresponde a un factor de escala de 0.4.

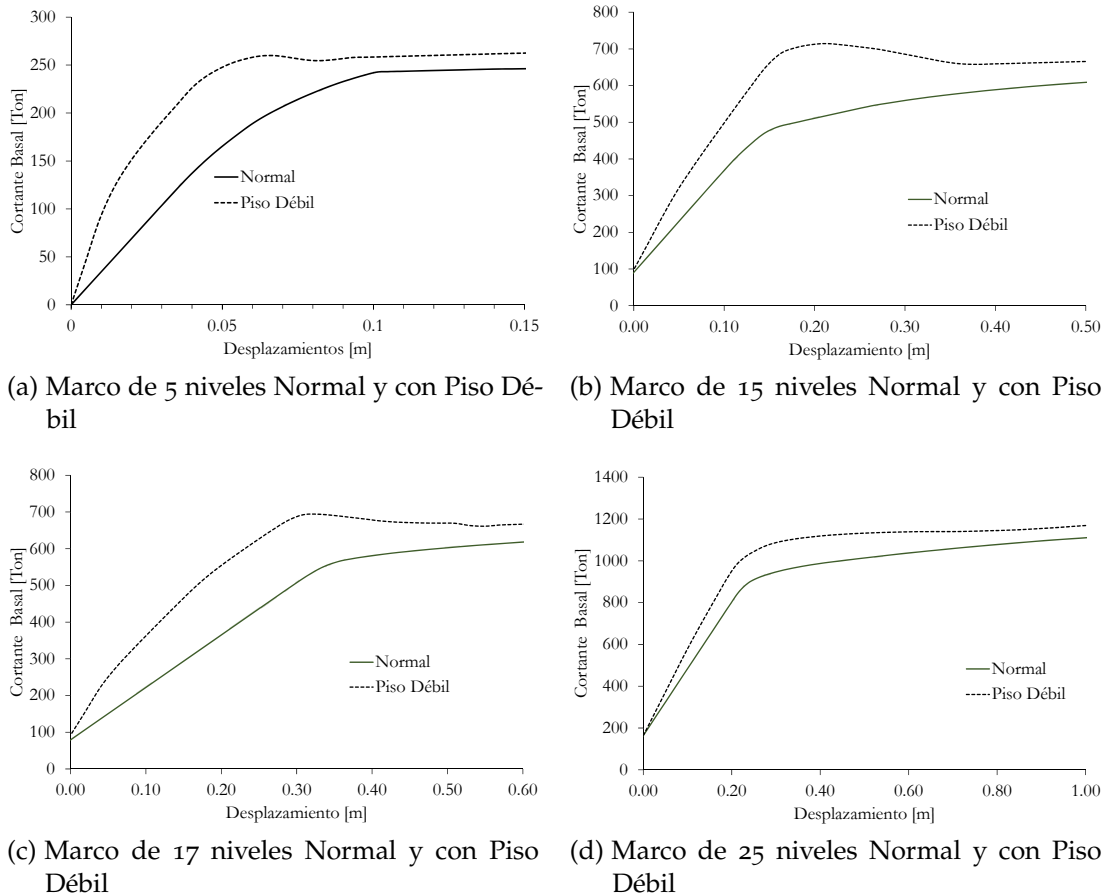
Figura 23: Curvas de capacidad.

baja contra el desplazamiento de la azotea que se obtuvieron de este análisis. En los resultados se puede observar que el cambio de rigidez por la adición de los muros de mampostería confinada provoca un aumento en el cortante de las columnas del primer piso.

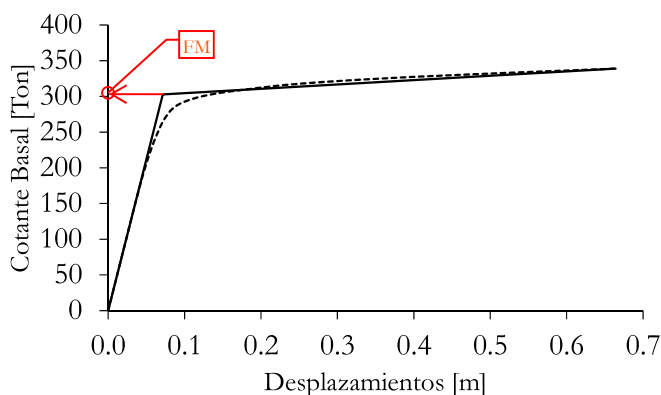
Figura 24: Ejemplo de la obtención de F_m .

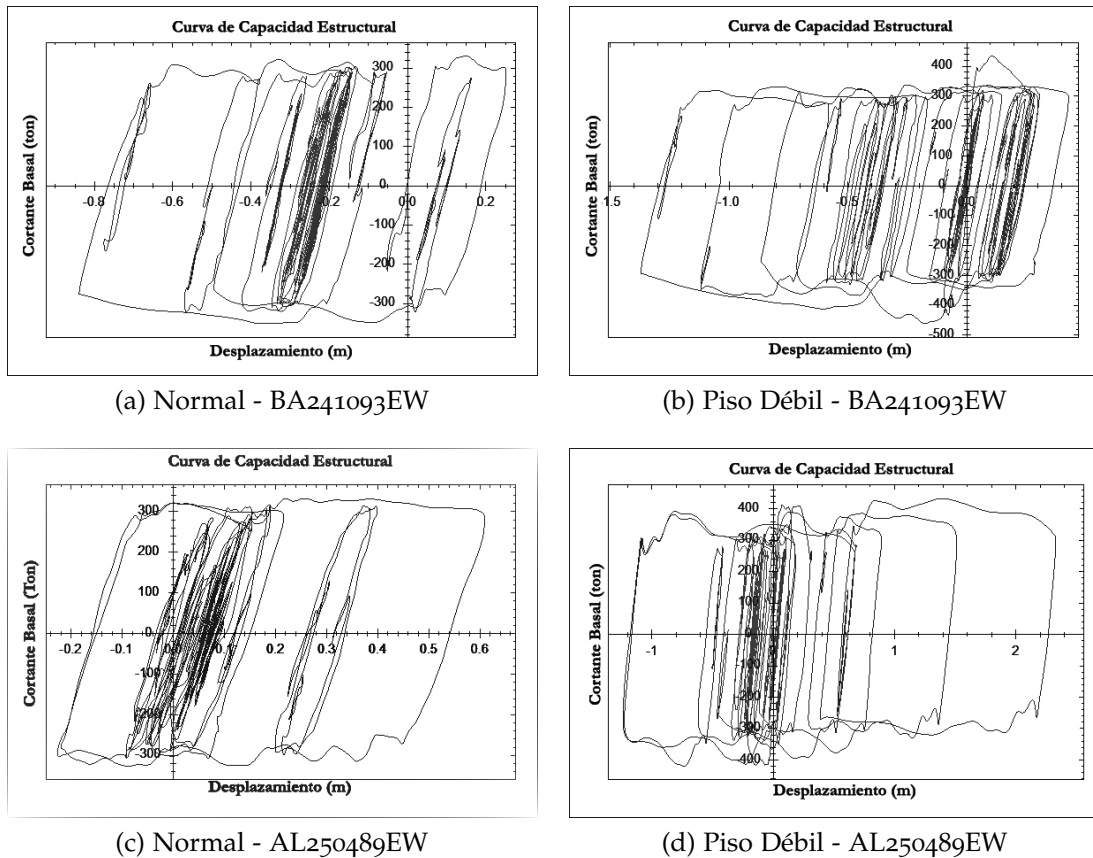
Figura 29: Comportamiento de histéresis del marco de 5 niveles.

En este punto es necesario recordar que la irregularidad estructural que provoca un primer piso débil se debe a la presencia de muros en todos los niveles menos en el primero. Las fuerzas adicionales que se generan en la estructura con la deficiencia estructural, no se ven contrarrestadas con la presencia de elementos estructurales adicionales. Esto quiere decir que, las columnas del primer piso se encargan de resistir el cortante basal que provoca un sismo por las fuerzas de inercia, conforme la intensidad de las demandas aumentan, las columnas se ven forzadas a comportarse de manera inelástica, este resulta ser el punto crítico ya que, al entrar en el rango inelástico, se presentan los primeros daños, la rigidez y resistencia disminuyen, y se generan efectos de segundo orden al presentarse excentricidades por las deformaciones sufridas por la acción sísmica. Pese a lo anterior, las columnas no son capaces de soportar niveles grandes de deformación para poder disipar la energía de sismos de gran intensidad, por lo que éstas fallan sin que en los elementos estructurales de los pisos superiores se puedan formar articulaciones plásticas. Esto provoca la falla por ladeo y el colapso de la estructura.
