**UNIVERSIDAD NACIONAL AUTÓNOMA DE MÉXICO**  
PROGRAMA DE MAESTRÍA Y DOCTORADO EN INGENIERÍA  
INGENIERÍA CIVIL – INGENIERÍA DE COSTAS Y RÍOS

DINÁMICA DE LA LÍNEA DE COSTA EN UNA PLAYA DISIPATIVA  
(SISAL, YUCATÁN)

TESIS  
QUE PARA OPTAR POR EL GRADO DE:  
MAESTRO EN INGENIERÍA

SISAL, YUCATÁN, MÉXICO, FEBRERO, 2017

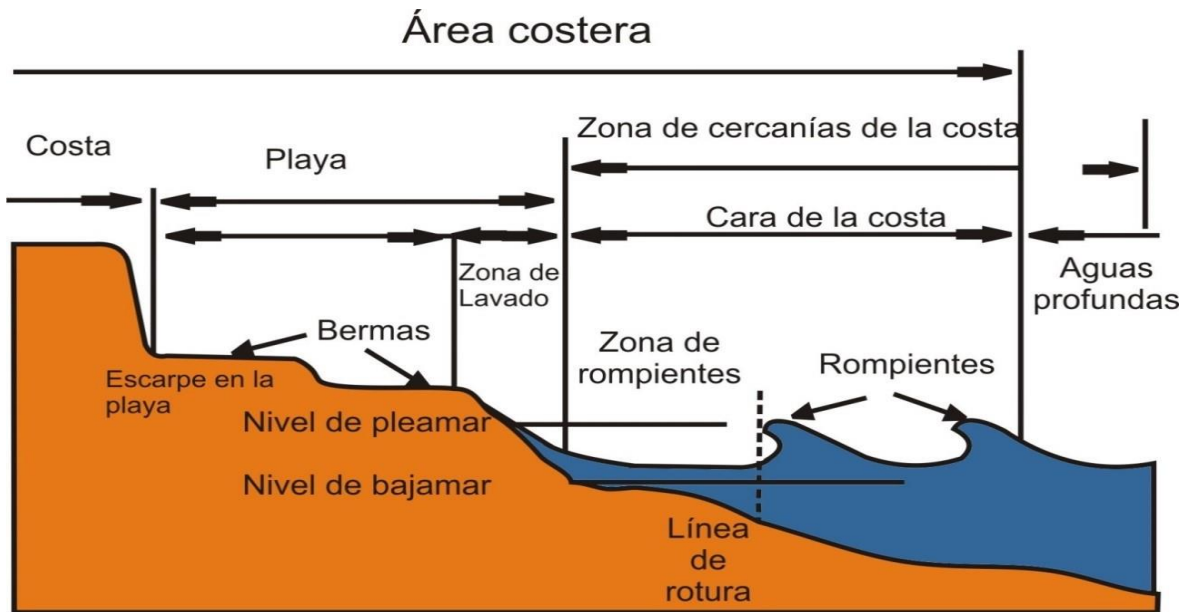
**Figura 1. Partes del perfil de playa, tomado del Manual de Protección de la costa (Adaptado de Box, 1984).**

A lo largo de los últimos años, ha crecido el interés por las costas con arena por sedimento, debido a que son ambientes atractivos y propicios para el desarrollo económico, asociado principalmente al turismo (Senechal et al., 2015). Dentro de esta zona, es posible identificar diferentes partes del perfil de la playa, las cuales se muestran a continuación (Figura 1).

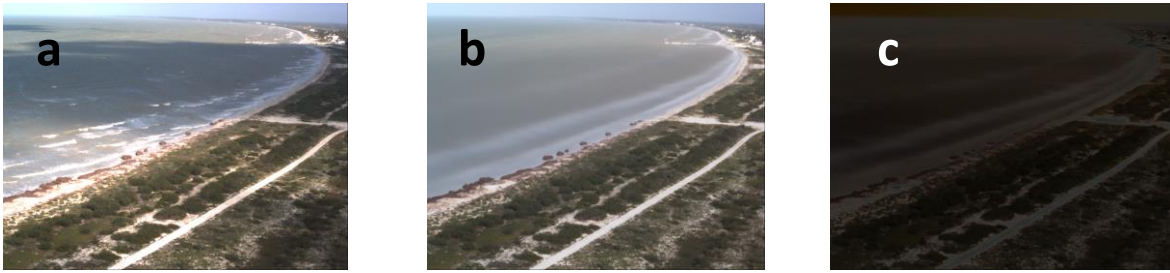
**Figura 2. Imágenes: instantánea (a), promedio (b) y de varianza (c).**

(1) una imagen instantánea de la playa (Figura 2.a) correspondiente a una de las imágenes capturadas durante los 10 minutos y que sirve, principalmente, para tener una idea de las condiciones durante la captura; (2) un promedio de todas las imágenes tomadas durante los 10 minutos de recolección de datos (Figura 2.b) que permite detectar la posición media de la línea de costa en ese intervalo o las zonas preferenciales de rotura de las olas, asociada a la ubicación de las barras de arena sumergidas (Enckevort & Ruessink, 2003); y (3) una imagen que representa la desviación estándar de los 10 minutos de imágenes (Figura 2.c) en donde se observan con más intensidad las regiones más variables de la playa.

La forma de muestreo clásica y que se usa en el presente trabajo es, cada media hora, las cámaras entran en funcionamiento y capturan imágenes durante 10 minutos a una frecuencia de unas 3 imágenes por segundo. A partir de esto, el sistema de video-monitoreo genera tres tipos de productos, los cuales son:

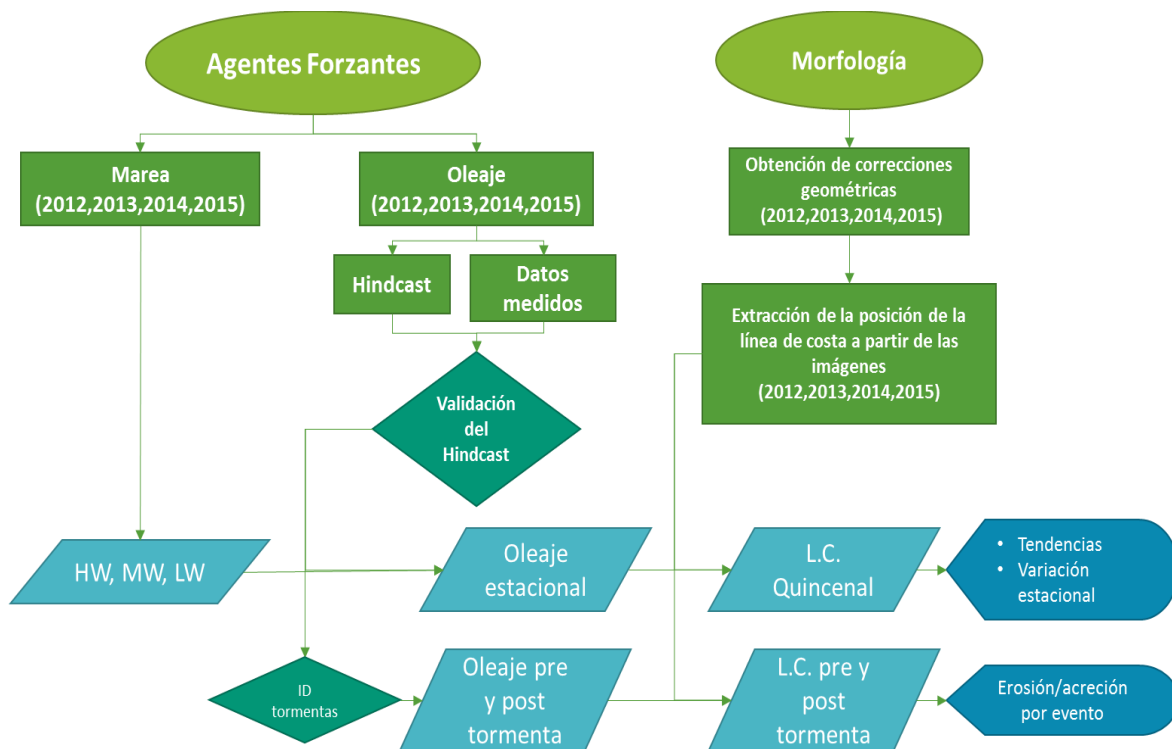
Figura 5. Metodología seguida en el trabajo.

El período de estudio comprende del 1 de agosto de 2012 al 30 de septiembre de 2015. Este trabajo se ha dividido en dos partes principales; la primera se enfoca en la caracterización de los agentes forzantes, el oleaje y la marea, y la segunda en el estudio de la evolución de las líneas de costa. En cuanto a la caracterización de los agentes forzantes, por un lado, se tienen mediciones reales de un dispositivo ADCP y el mareógrafo de la zona de estudio y, por otro lado, un retro-análisis de oleaje con base en datos de viento, tomados del Climate Forecast System Reanalysis (CFSR, por sus siglas en inglés). En cuanto al procesamiento de imágenes, primeramente, se obtuvieron imágenes oblicuas y se generaron vistas en planta mediante una geo-rectificación. Posteriormente, se extrajo la posición de la línea de costa para el período de estudio y se procedió a hacer un análisis a diferentes escalas temporales, correlacionando los datos de oleaje con las imágenes y las líneas de costa extraídas. Finalmente, con los datos obtenidos, se determinaron las tendencias seguidas por la línea de costa en el área de estudio. Un esquema del método de trabajo se presenta en la Figura 5.

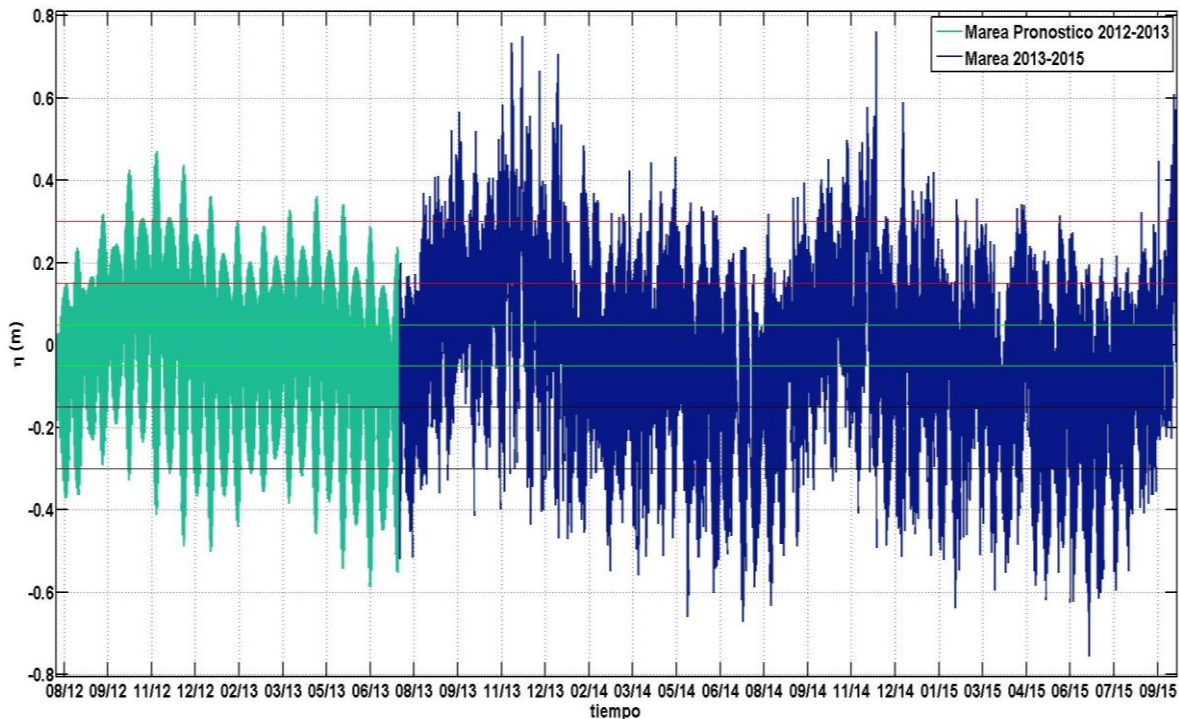
**Figura 8. Series temporales de marea, con rangos de marea delimitados: rojo, nivel de marea alta (HW); verde, nivel medio del mar (MW) y negro, nivel de marea baja (LW.)**

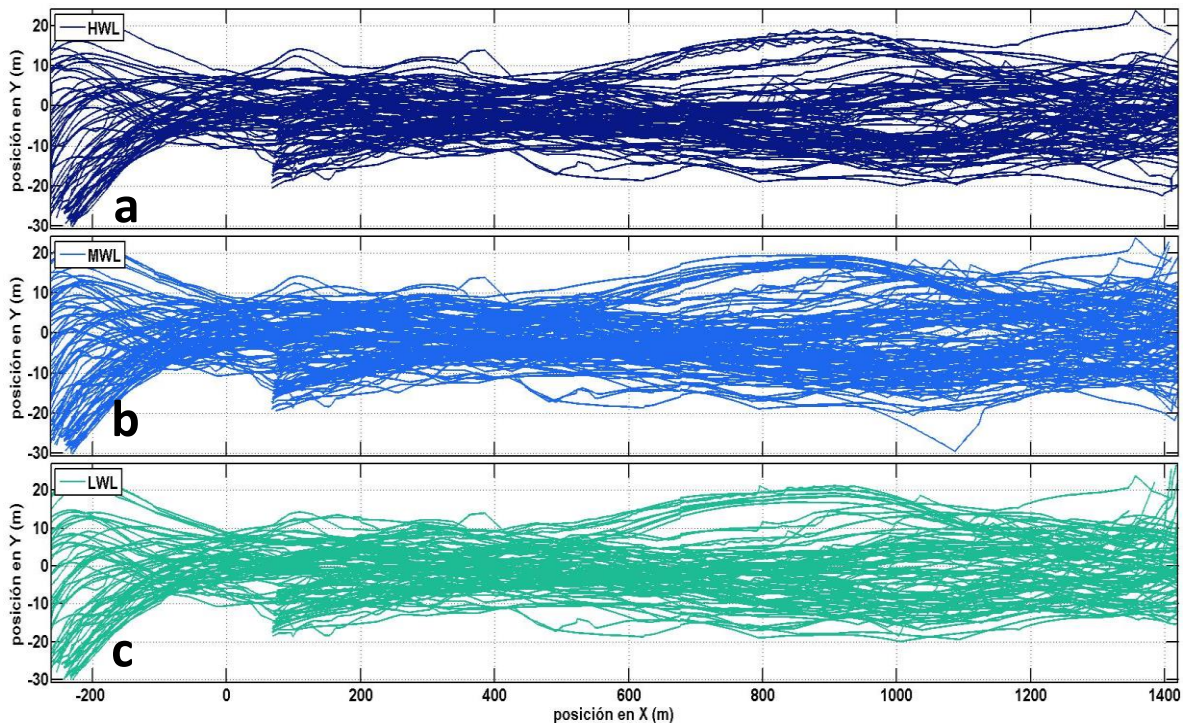
Figura 13. Variación de la posición de la línea de costa a lo largo de la playa respecto a una línea de costa promedio (línea de costa de referencia): a) HW, b) MW y c) LW.

líneas de costa en los tres paneles de la Figura 13, que corresponde al período durante el cual el sistema de video-monitoreo solo contaba con dos cámaras.

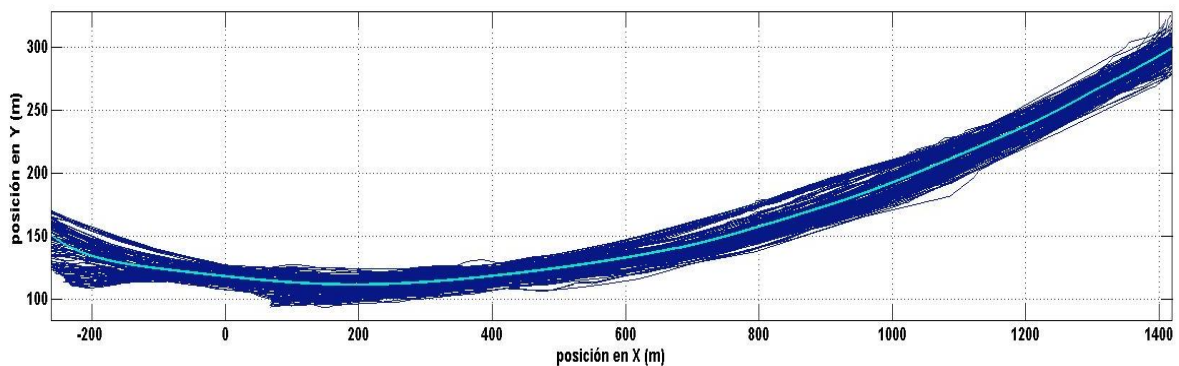
Figura 14. Línea de costa de referencia (cian) y su posición en comparación a las líneas de costa registradas durante el periodo de estudio (azul oscuro).

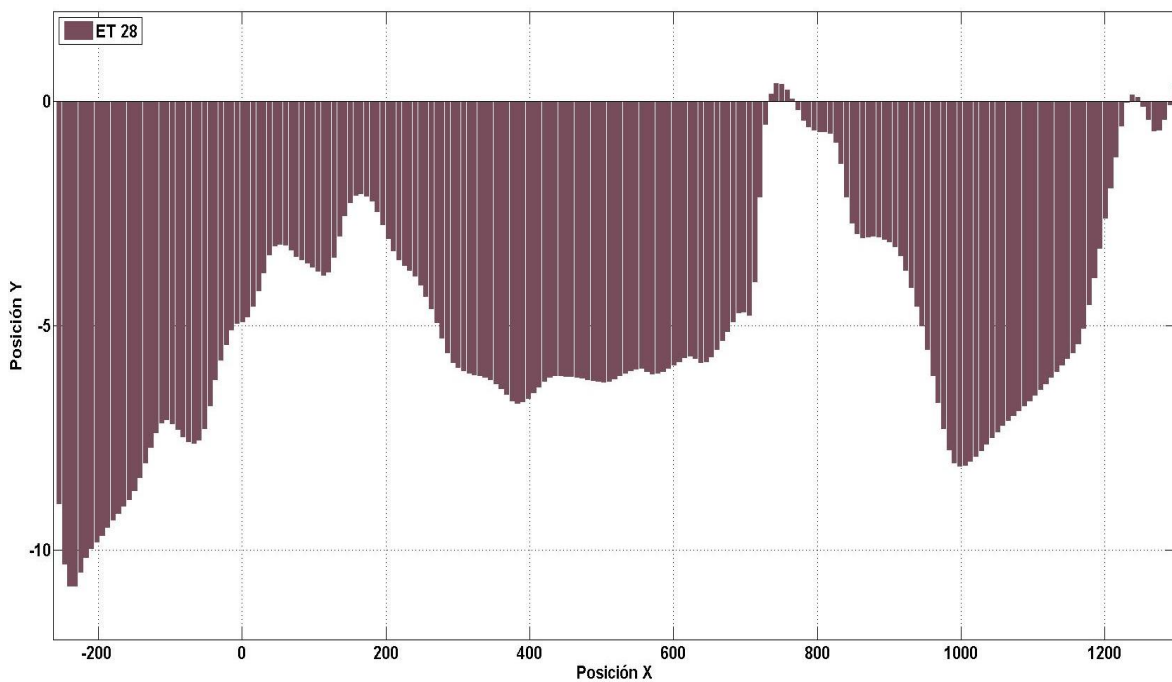
**Figura 17. Cambio de la posición de la línea de costa debido al evento de tormenta 28. Evento ocurrido entre los días 24 y 28 de noviembre de 2014, con altura media de oleaje de 2.09 m, dirección max  $330.79^\circ$  y contenido energético  $94.67 m^2 \cdot h$ .**

al generado por eventos con duración y contenido energético mayores (Figura 17). El retroceso en la zona Oeste puede deberse a la dirección del oleaje del evento ( $298.11^\circ$ ) y la similitud del retroceso con eventos más energéticos se debe a la proximidad de los dos eventos precedentes (eventos 26 y 27, once y 6 días antes del evento 28, respectivamente), ya que el estado previo de la playa generada por estos eventos propició que el evento 28 mantuviera el estado de retroceso general.

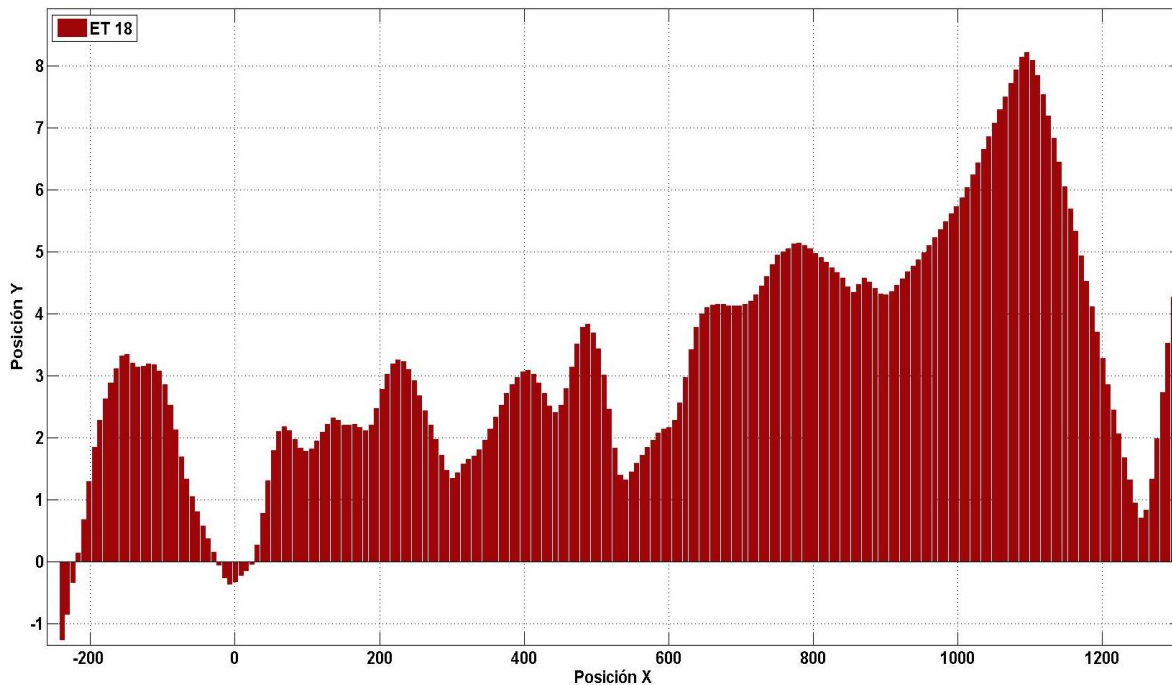
**Figura 18. Cambio de la posición de la línea de costa debido al evento de tormenta 18. Evento ocurrido entre los días 7 y 8 de febrero de 2014.**

Este evento tuvo lugar 7 días después del ET 17 que generó un retroceso general de la playa, al considerar el estado previo de la playa generado por el ET 17 y que tanto el contenido energético como la altura media del oleaje para el ET 18 son menores al ET 17, así como una dirección del oleaje menos oblicua, puede explicarse el porqué del avance observado, dado que al tener oleaje menos energético y menos oblicuo el sedimento puede ser transportado hacia tierra. El avance máximo observado para este tipo de efecto fue de 8.81 m aproximadamente (ET 26) y el avance máximo promedio fue de 6.7 m, mientras que el promedio del avance medio fue de 2.2 m.

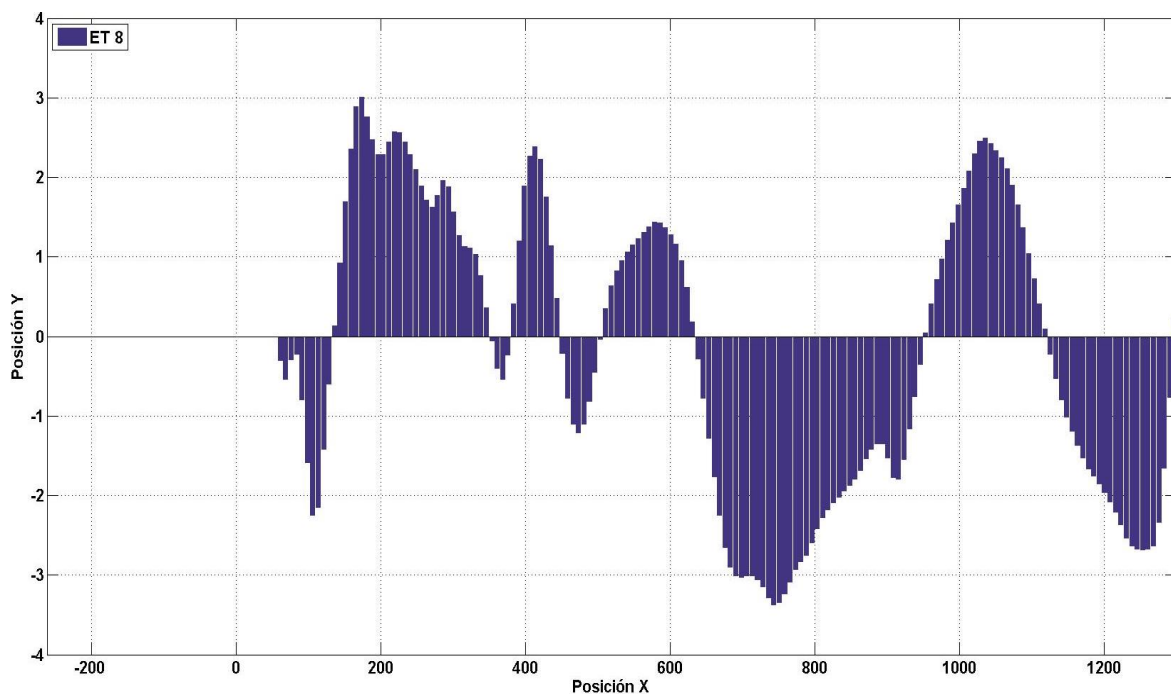
**Figura 19. Cambio de la posición de la línea de costa debido al evento de tormenta 8. Este evento tuvo lugar entre los días 3 y 4 de marzo de 2013.**

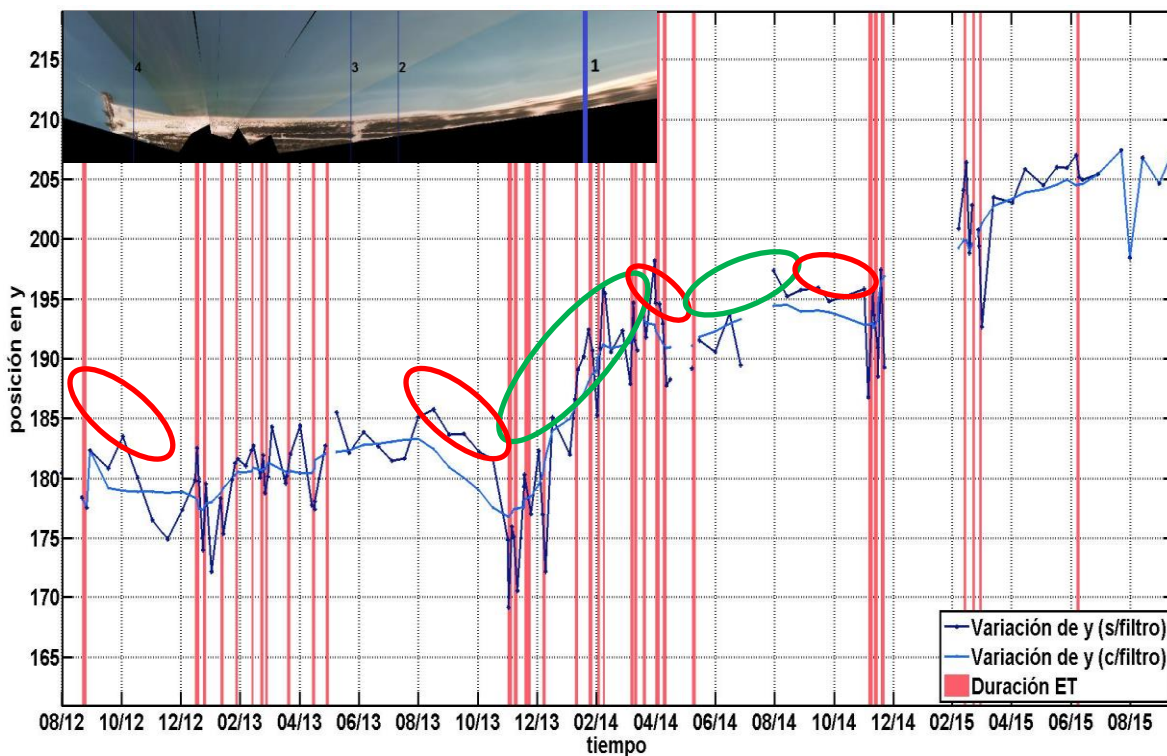
**Figura 20. Evolución temporal de la posición de la línea de costa en el transecto 1 (Figura 9) obtenidas en condiciones de MWL, con filtro de media móvil.**

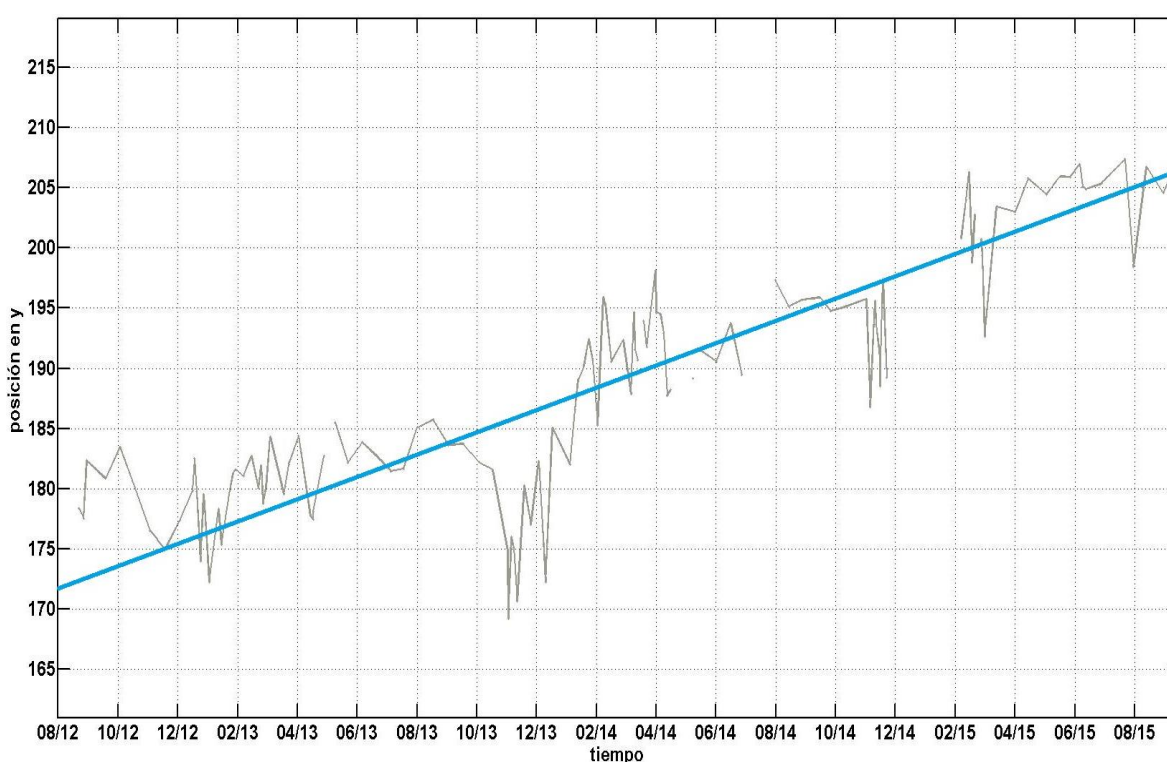
**Figura 21. Variación de la posición de la línea de costa en el transecto 1 (Figura 9) obtenidas en condiciones de MWL (línea gris), con ajuste lineal (línea azul claro).**

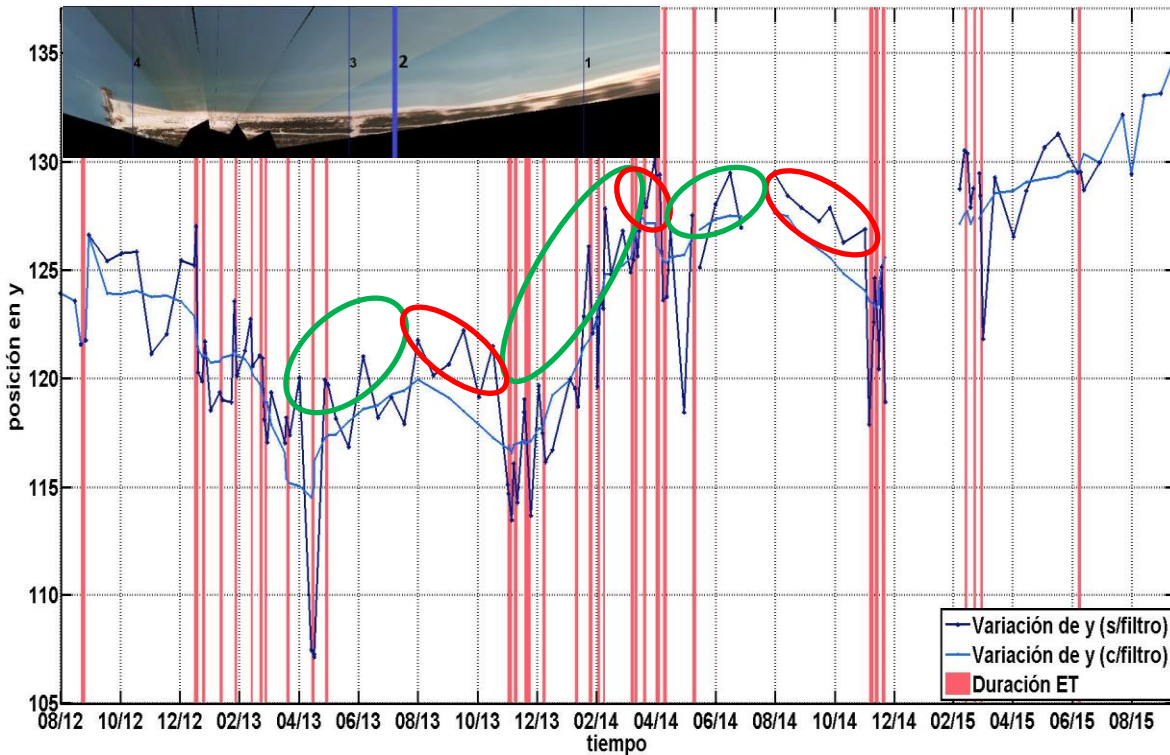
**Figura 22. Variación de la posición de la línea de costa en el transecto 2 (Figura 9) obtenidas en condiciones de MWL, con filtro de media móvil y resaltando los períodos en los que se tuvieron ET.**

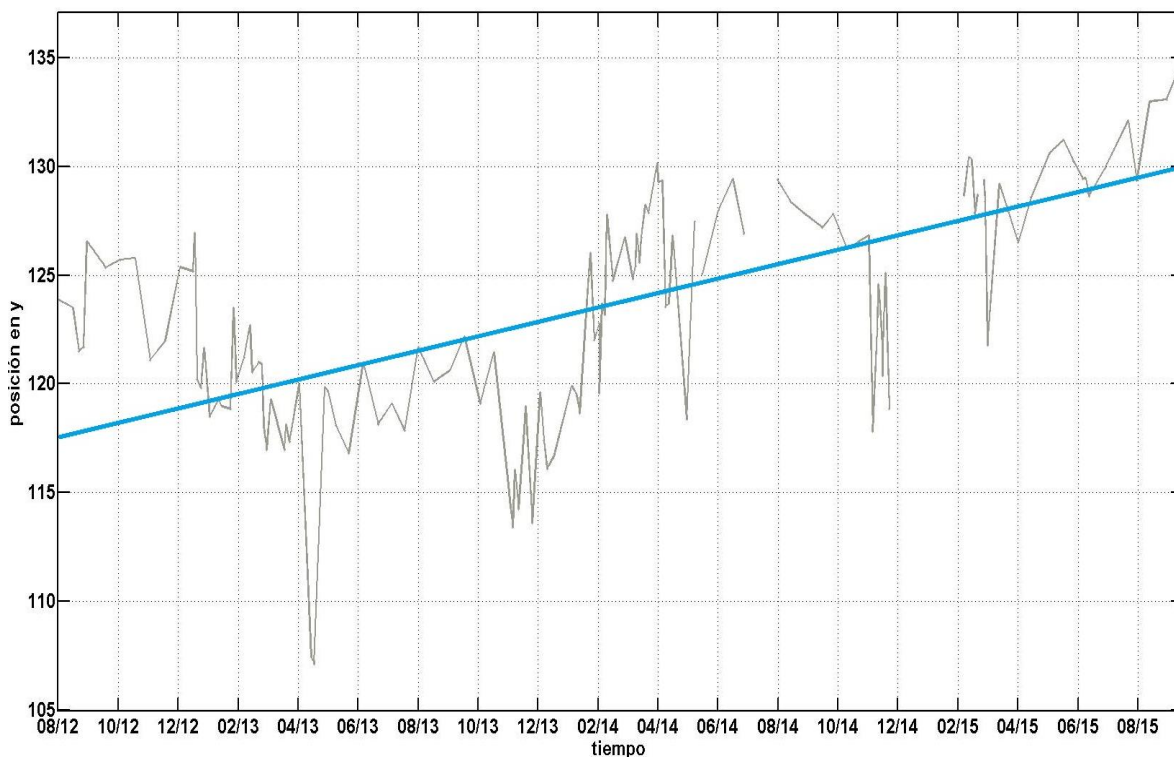
**Figura 23. Variación de la posición de la línea de costa en el transecto 2 (Figura 7) obtenidas en condiciones de MWL (línea gris), con ajuste lineal (línea azul claro).**

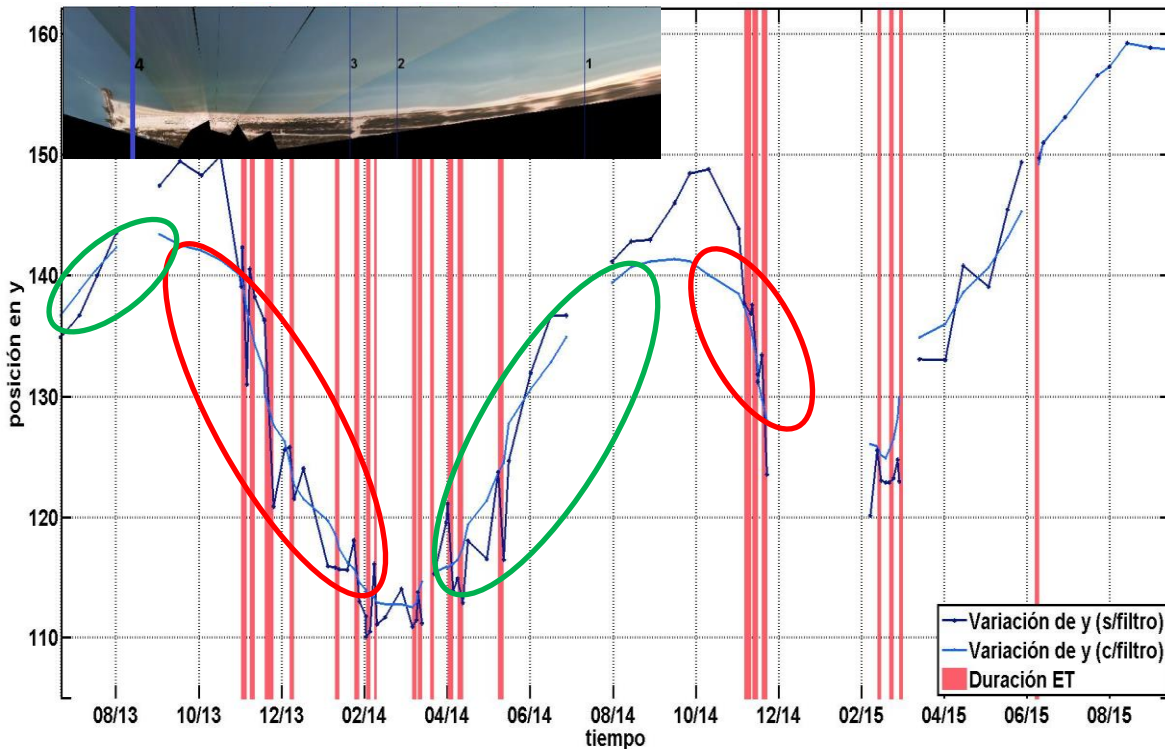
**Figura 24. Variación de la posición de la línea de costa en el transecto 4 (Figura 9) obtenidas en condiciones de MWL, con filtro de media móvil y resaltando los períodos en los que se tuvieron ET.**

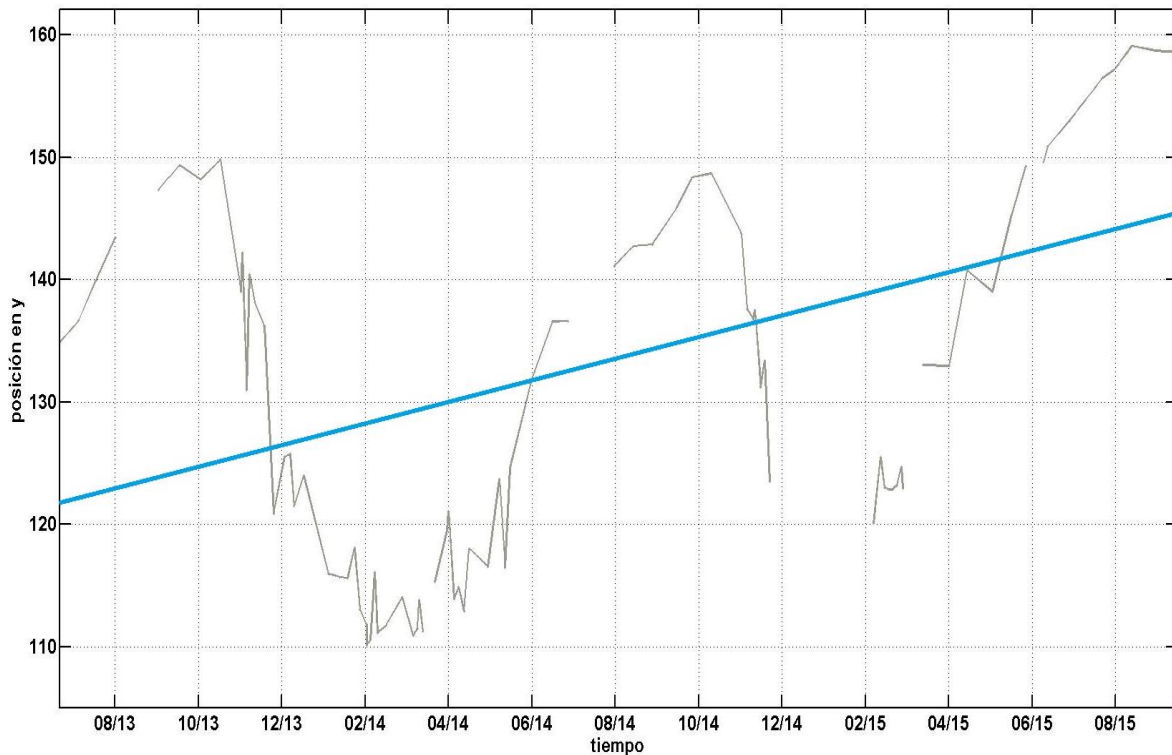
**Figura 25. Variación de la posición de la línea de costa en el transecto 4 (Figura 9) obtenidas en condiciones de MWL (línea gris), con ajuste lineal (línea azul claro).**

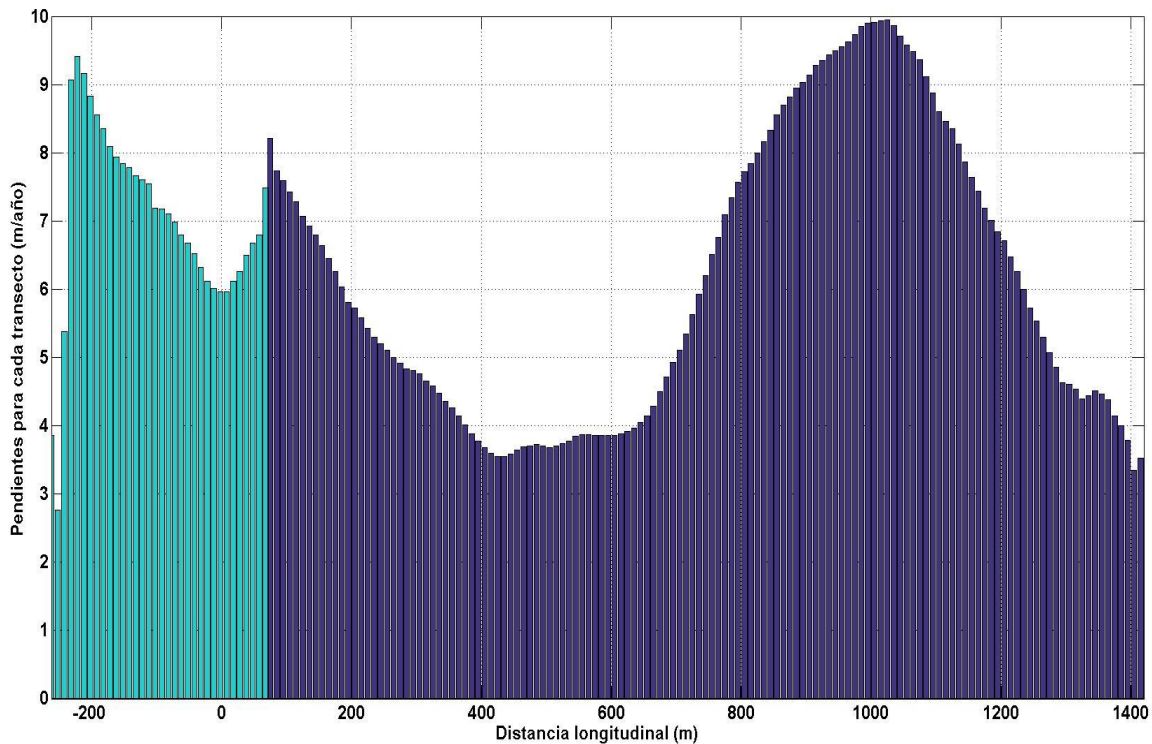
Figura 26. Correlación de la pendiente de cada transecto y su posición longitudinal en la playa, la distancia longitudinal está expresada en m (eje X) y la pendiente de la recta de ajuste en m/año (eje Y.) Nótese el cambio de color para la zona abarcada por las cámaras 1 y 2 (morado), y la zona abarcada por las cámaras 3, 4 y 5 (cian).

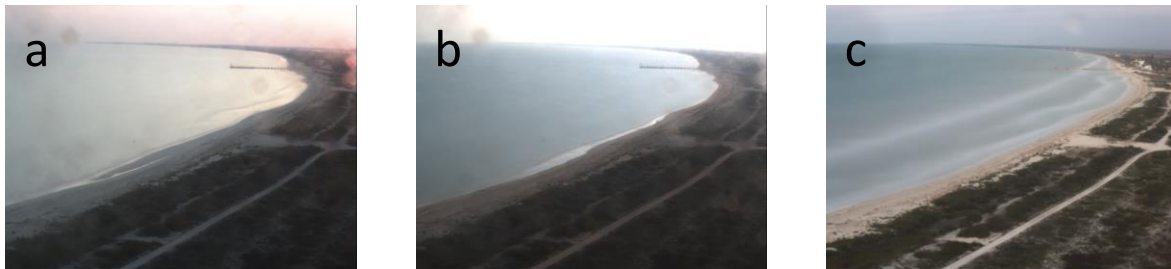
**Figura 27. Comparación visual: a) posición de la línea de costa con la barra intermareal expuesta (25 de marzo de 2014, 12 horas UTC), b) posición de la línea de costa con la barra intermareal parcialmente sumergida (25 de marzo 2014, 13:30 horas UTC) c) posición de la línea de costa con la barra intermareal sumergida (25 de marzo de 2014, 23:30 horas UTC).**

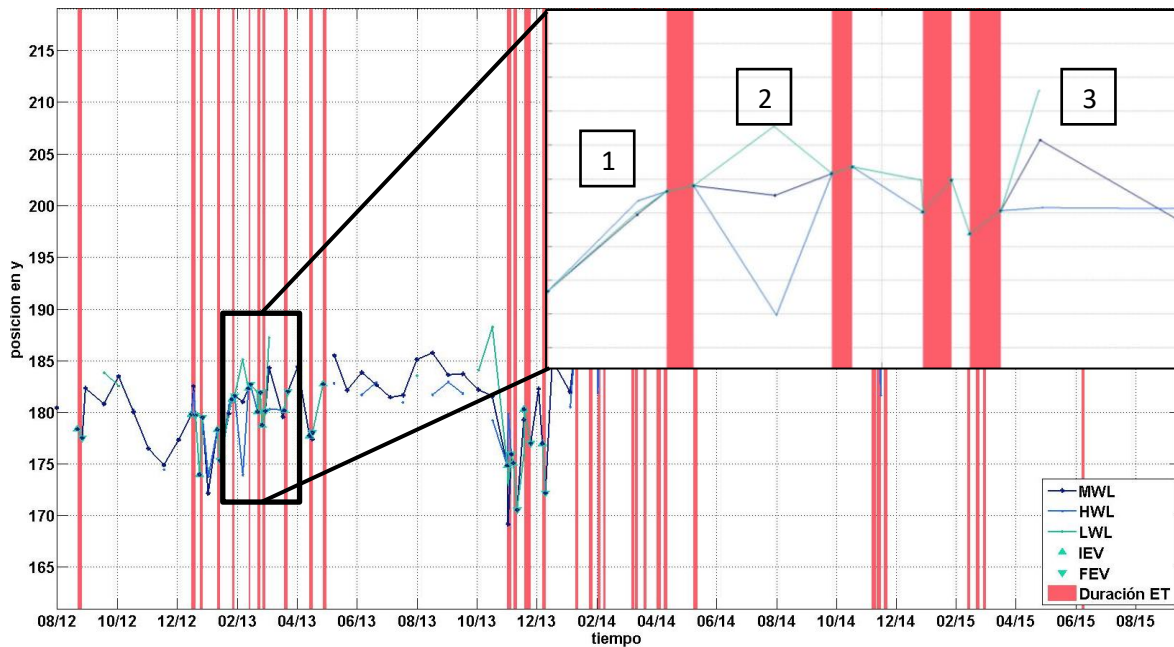
**Figura 28. Comparación de la posición de costa para el transecto 1 en HW (línea azul claro), MW (línea azul oscuro) y LW (línea cian), y acercamiento de tres momentos con los 3 niveles de marea.**

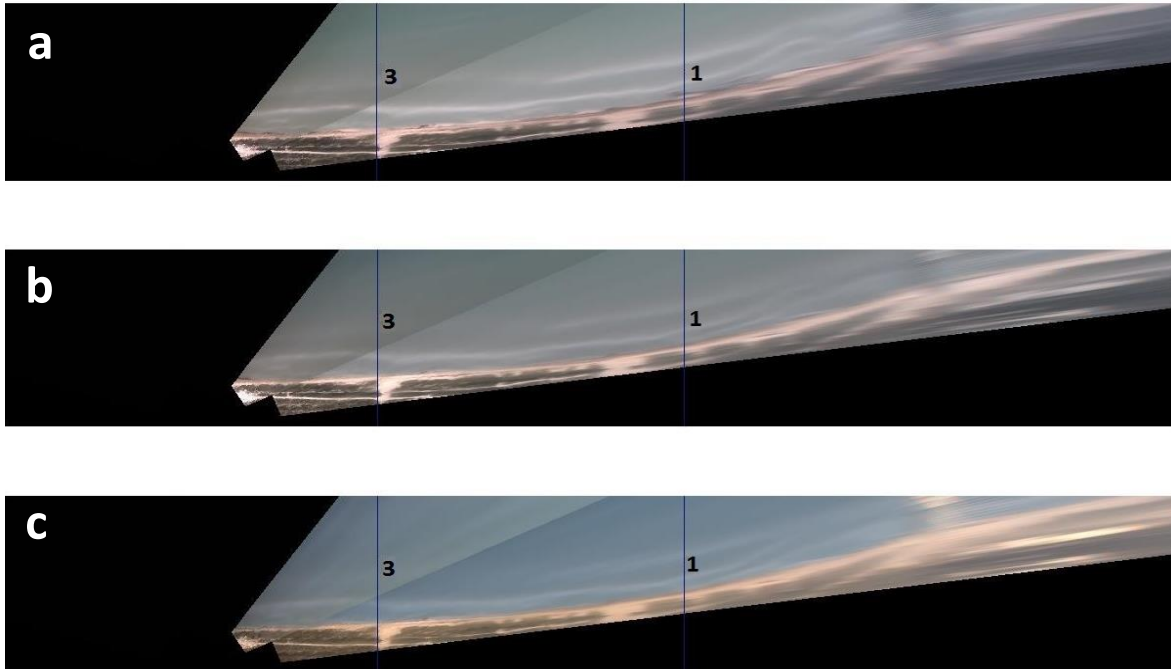
**Figura 29. Condiciones de la zona para el caso 1 a los diferentes niveles de marea: a) LW, b) MW y c) HW y la posición de los transectos 1 y 3.**

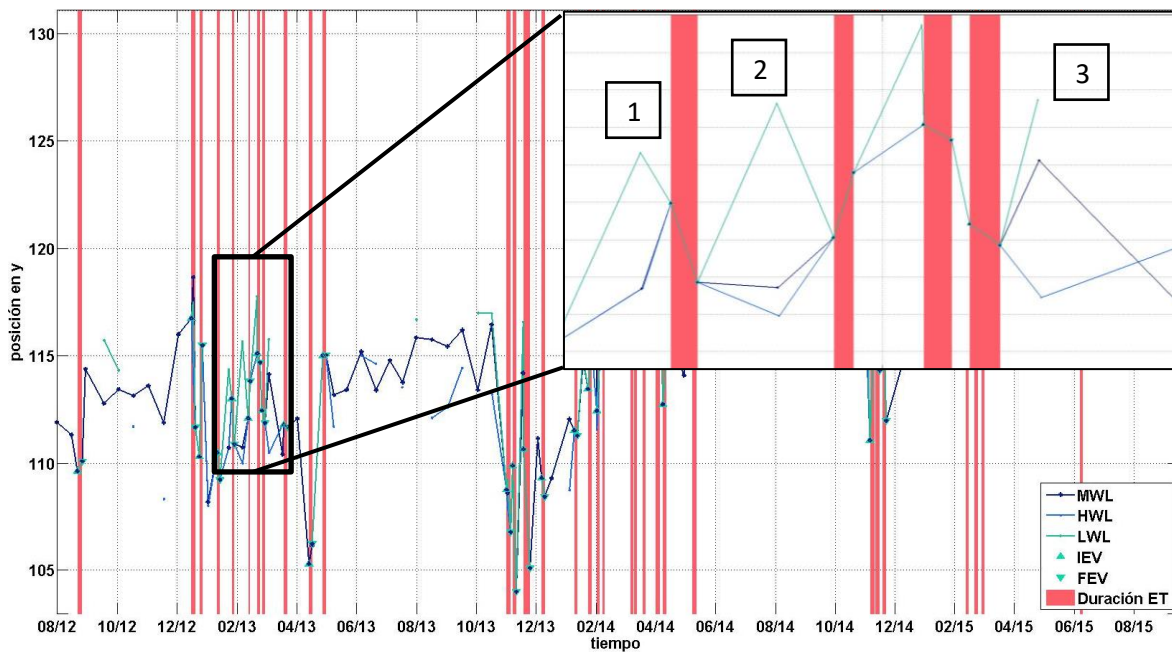
**Figura 30. Comparación de la posición de costa para el transecto 3 en HW, MW y LW, y acercamiento de tres momentos con los 3 niveles de marea.**

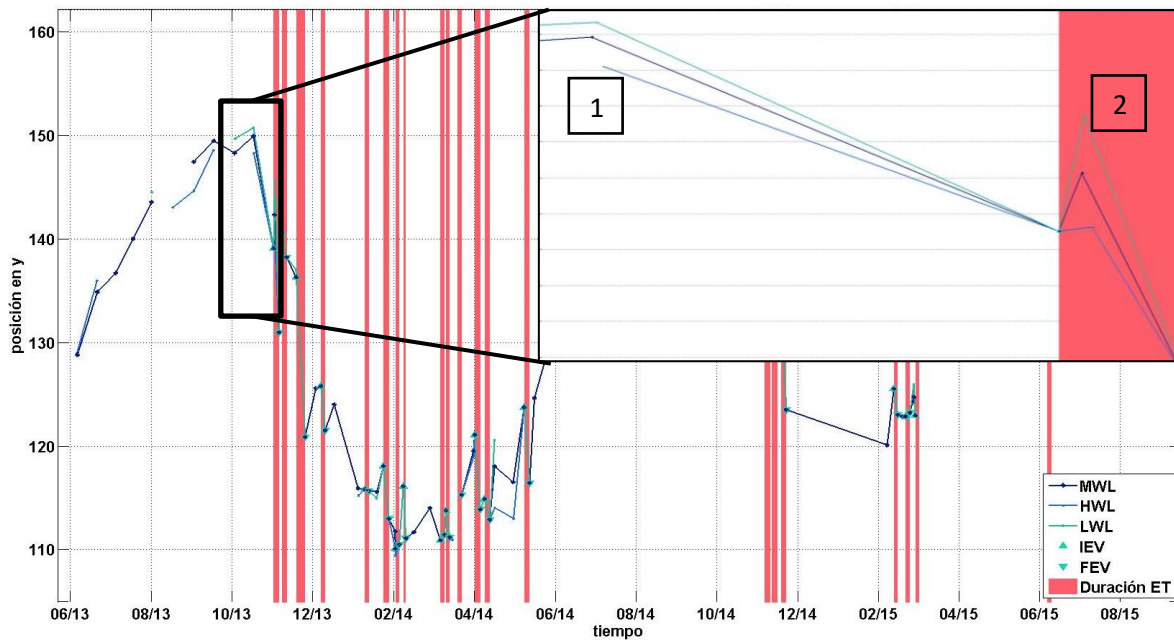
**Figura 31. Comparación de la posición de costa para el transecto 4 en HW, MW y LW.**

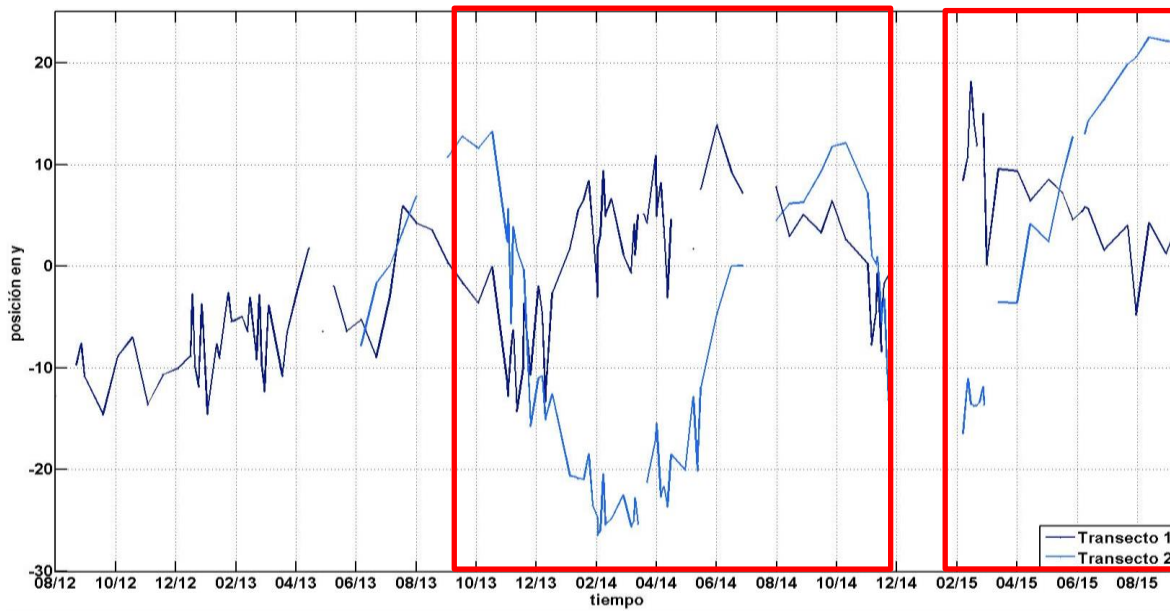
**Figura 35. Comparación de un transecto cercano al muelle (azul oscuro) y uno cercano a la entrada del puerto de abrigo (azul claro), eje Y variación transversal de la línea de costa, eje X variación temporal, donde los cuadros rojos indican donde se presentan los cambios de orientación de la playa a lo largo del tiempo de estudio.**

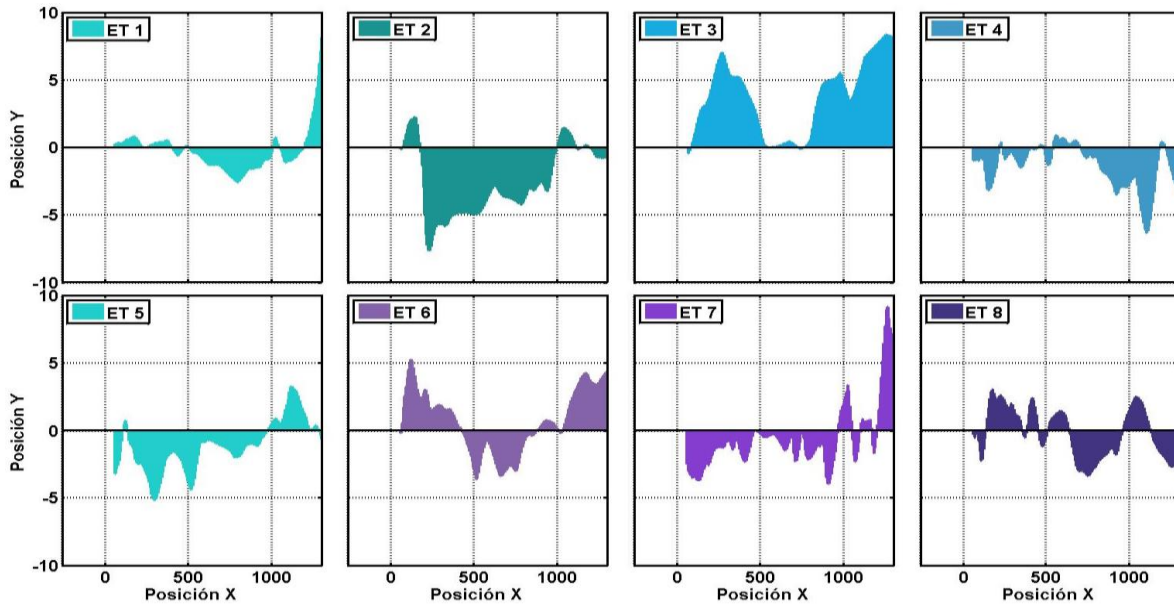
Figura 36. Cambios morfológicos en la línea de costa debido a eventos de tormenta (1-8), ejes horizontales indican la posición longitudinal de la línea de costa, mientras que los ejes verticales la posición transversal de la misma.

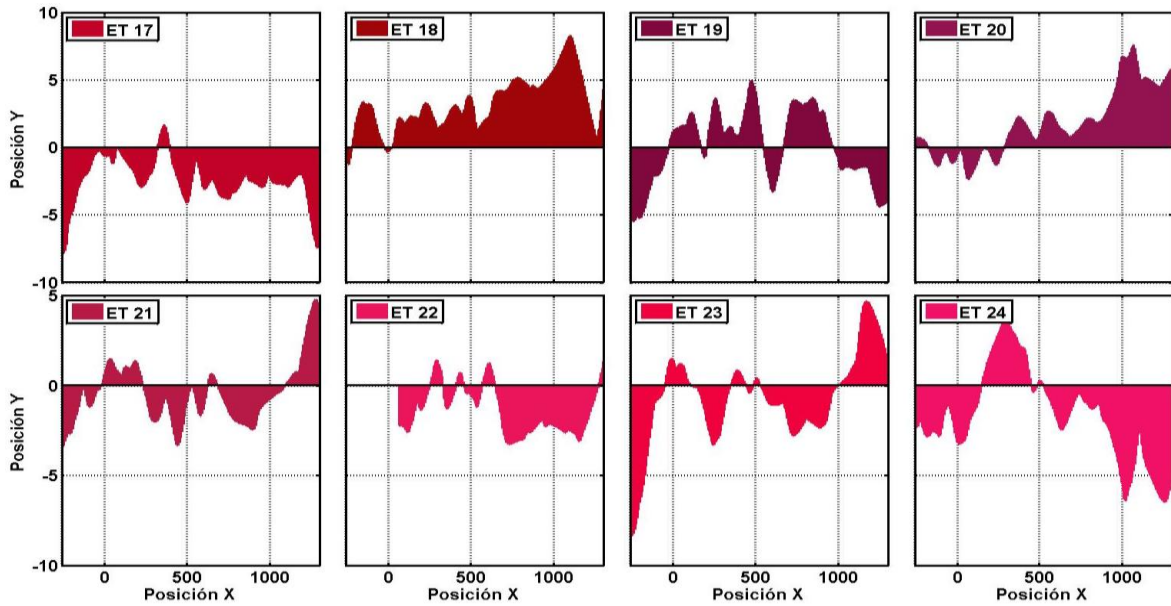
Figura 38. Cambios morfológicos en la línea de costa debido a eventos de tormenta (17-24), ejes horizontales indican la posición longitudinal de la línea de costa, mientras que los ejes verticales la posición transversal de la misma.

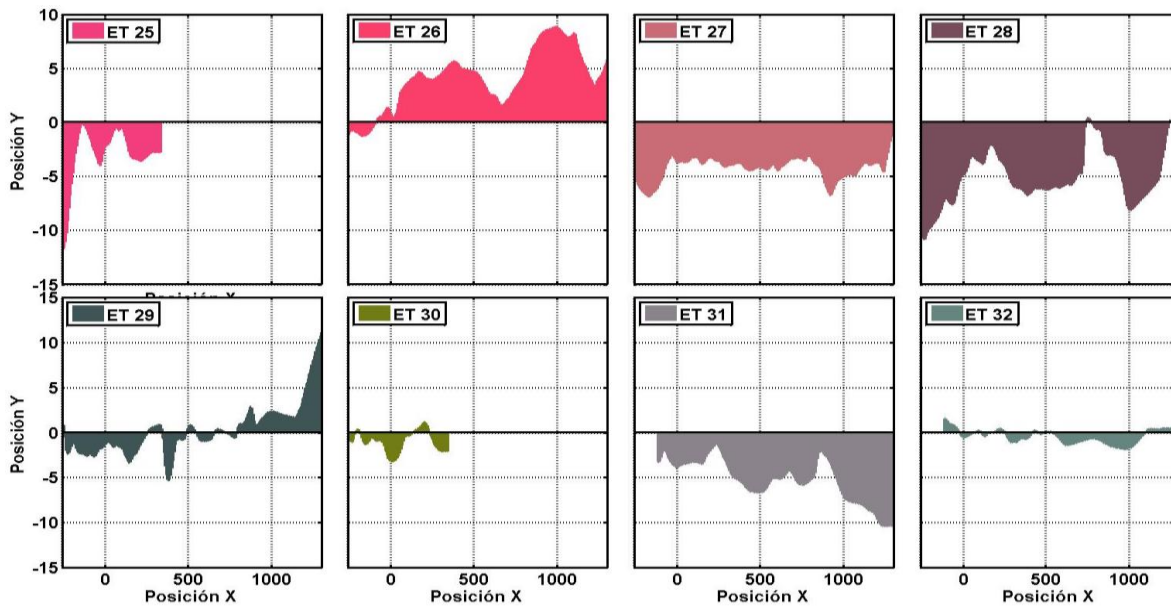
Figura 39. Cambios morfológicos en la línea de costa debido a eventos de tormenta (25-32), ejes horizontales indican la posición longitudinal de la línea de costa, mientras que los ejes verticales la posición transversal de la misma.
