**Estudio experimental del
comportamiento fuera del plano
de la fachada de un templo típico
colonial construido escala 1:8**

TESIS

Ingeniero civil

Roberto Reyes Guzmán

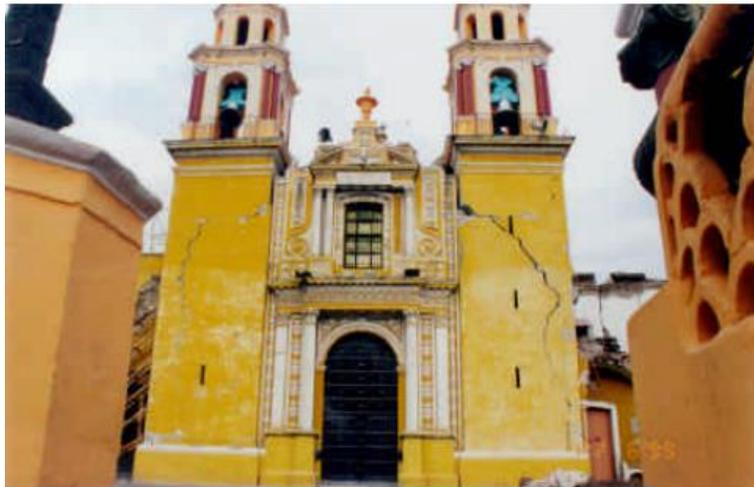
Figura 1 Daño característico en las fachadas de templos mexicanos (Alcocer, et al., 1999).

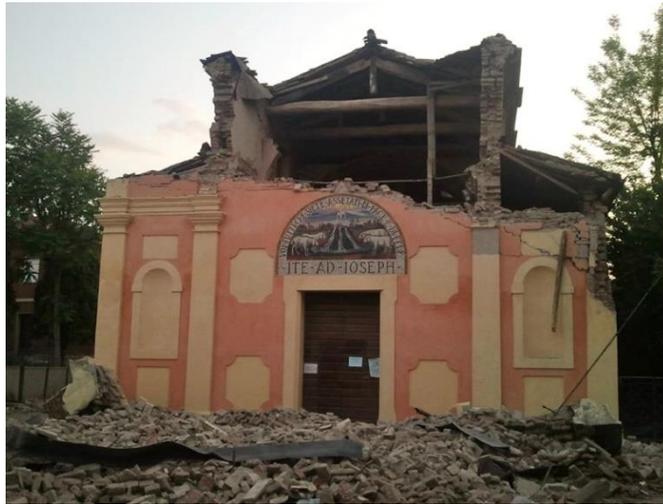
Figura 2 Falla fuera del plano de la fachada de un templo ubicado en Italia (Tizianok, 2012).

En este trabajo se estudia el comportamiento fuera del plano de la fachada de un templo típico de la época Colonial. Este tipo de falla es muy común en iglesias de mampostería localizadas en regiones de Europa como la mostrada en la Figura 2. Sin embargo, en Latinoamérica y más específicamente en México, este tipo de falla es poco probable que se presente y solo se produce la separación de los muros laterales de la nave.

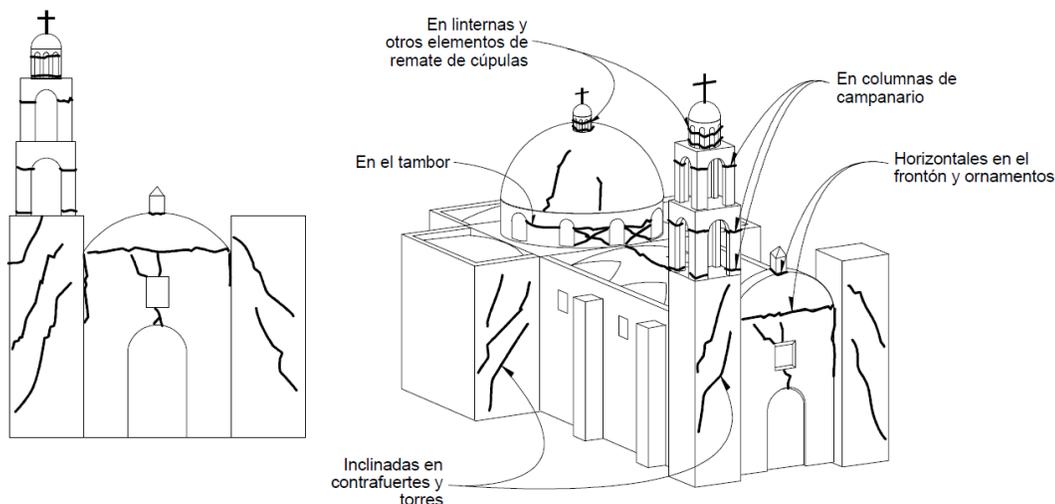
Figura 1.1 Daños comunes en templos debido a acciones sísmicas (Alcocer, et al., 1999).

- Campanarios: debido a su esbeltez y su gran altura presentan grandes fuerzas laterales. Las grietas se presentan en columnas que limitan las aberturas y en los arcos que sirven de dintel sobre dichas aberturas, agrietamiento horizontal en las partes bajas de las columnas y agrietamiento diagonal del cuerpo bajo de la torre (integrado a la fachada) que produce un deslizamiento sobre la grieta, que puede producir el colapso de la parte superior a la grieta. En ocasiones, el agrietamiento diagonal se produce en la parte central de la fachada (debilitada por la puerta de acceso y el rosetón). También es frecuente encontrar grietas verticales en la unión con la fachada.

- Fachada: agrietamiento por flexión horizontal en la base del frontón a nivel de cubierta. En ocasiones, separación entre la fachada y el resto del templo. También grietas por efecto de fuerzas cortantes por la vibración de las torres y muros, principalmente cuando hay buena conexión entre ellos.

- Muros: se ha observado el desplome de los muros hacia afuera debido al empuje que ejerce la bóveda (esto, debido al efecto acumulado de sismos) y suelen presentar agrietamientos horizontales. De igual forma tienen agrietamientos verticales o ligeramente diagonales a partir de la zona superior de unión con muros adyacentes.

- Contrafuertes: en ocasiones, agrietamiento diagonal por empujes laterales. También, suele haber una separación entre el contrafuerte y el muro, debido a su gran peso que provoca un asentamiento en el suelo.
- Cubierta: como los muros que le sirven de apoyo son muy flexibles a vibraciones perpendiculares a su plano, esto induce movimientos que generan grietas en la clave de las bóvedas por el intradós, en los riñones por el extradós y en el desplante. Igualmente se presentan en el tambor de la cúpula por el peso de estas (fallas diagonales por cortante).

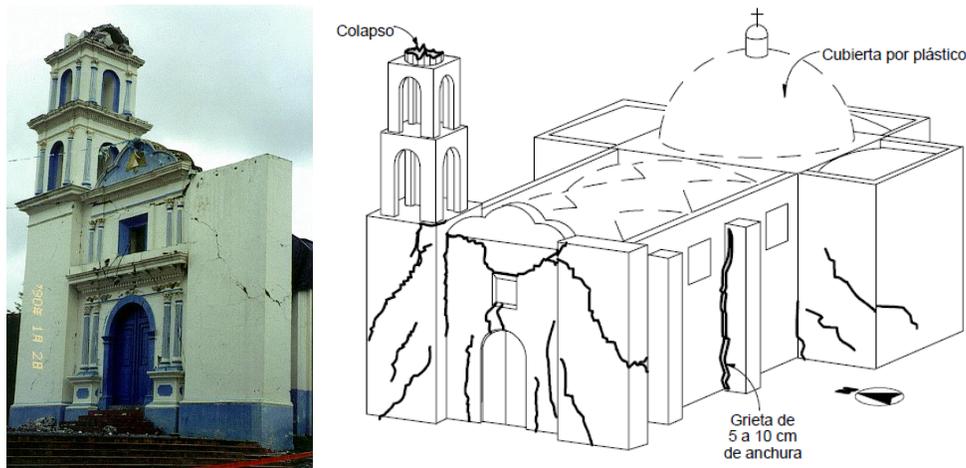
Figura 1.2 Daños sufridos a la iglesia de Cosamaloapan en Ciudad Serdán, Puebla (Alcocer, et al., 1999).

En la Figura 1.2 se observan los daños sufridos tras el sismo de Tehuacán de 1999.

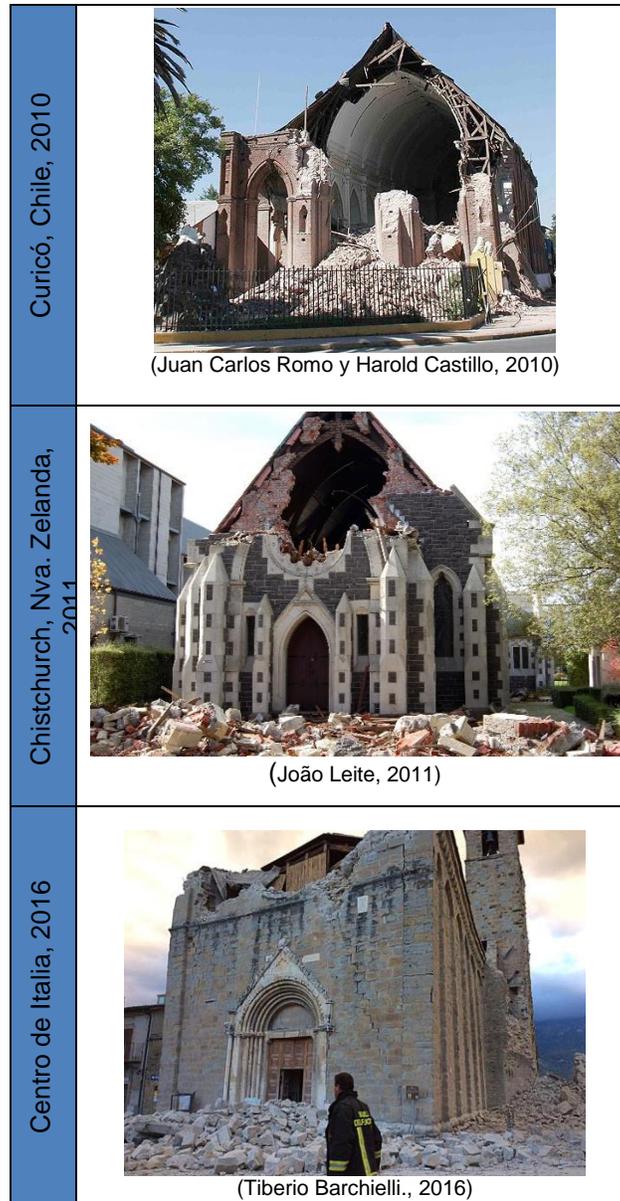
Figura 1.3 Falla fuera del plano en distintas regiones del mundo.

El comportamiento estructural depende tanto de la geometría como de los materiales empleados, se ha observado que los templos carentes de torres en los laterales de la fachada y sin bóveda de ladrillo, presentan comúnmente una falla fuera del plano de su fachada al ser sometidos a acciones sísmicas. Los templos con bóveda de madera y sin las torres laterales de la fachada son comunes en Europa, y en zonas con una alta

actividad sísmica como lo es Italia, este tipo de templos son altamente vulnerables. Esto ha sido evidente en el sismo de L´Aquila de 2009 o más recientemente en agosto de 2016 con el sismo del centro del país, donde se ha presentado frecuentemente la falla fuera del plano. Casos similares pueden encontrarse en otros lugares del mundo como Chile o Nueva Zelanda donde también hay alta sismicidad y los templos comparten ciertas tipologías como las bóvedas de madera y la carencia de torres. La Figura 1.3 expone lo anterior.

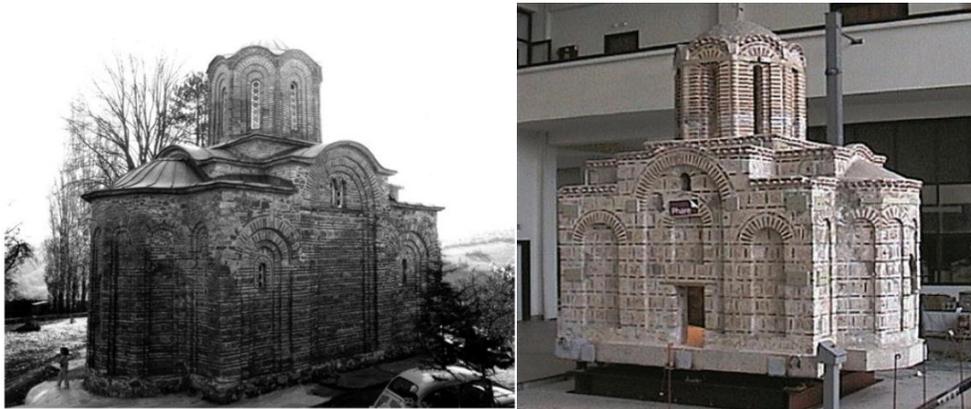
Figura 1.4 Iglesia de St. Nikita. Prototipo y modelo escala 1:2.75 (Shendova, et al., 2012).

Se tienen algunos registros de ensayos en mesa vibradora de templos de mampostería alrededor del mundo, aunque estos son escasos. Uno de los primeros modelos ensayados fue el realizado en el laboratorio de Skopje, Macedonia, en 1995. Se trata del modelo de la iglesia de St. Nikita, construido a escala 1:2.75. Este es un modelo representativo de las iglesias de estilo bizantino de Macedonia (Fig. 1.4).

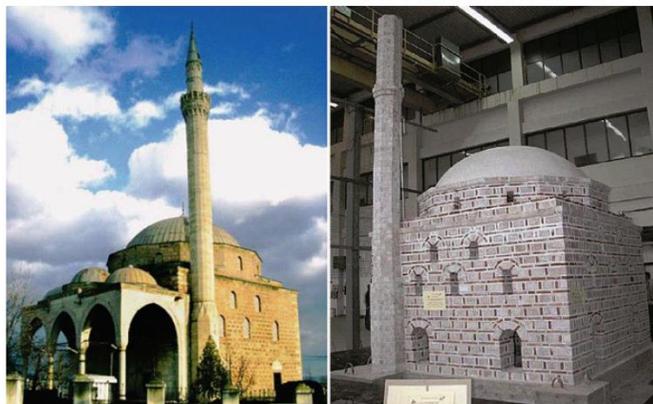
Figura 1.5 Mezquita de Mustafa Pasha. Prototipo y modelo (Shendova, et al., 2012).

Este es uno de los más grandes y mejor preservados ejemplos de la arquitectura sacra Otomana. El programa de ensayos fue dividido en tres partes. En la primera, el modelo fue sometido a un movimiento de baja intensidad causando daños superficiales. En la segunda, el objetivo fue hacer fallar la estructura rehabilitada y reforzada. La tercera prueba se realizó con el modelo rehabilitado después de haber sufrido severo daño. El sismo seleccionado fue el de Petrovac, Montenegro, de 1979, con una intensidad de 6 en la escala Mercalli.

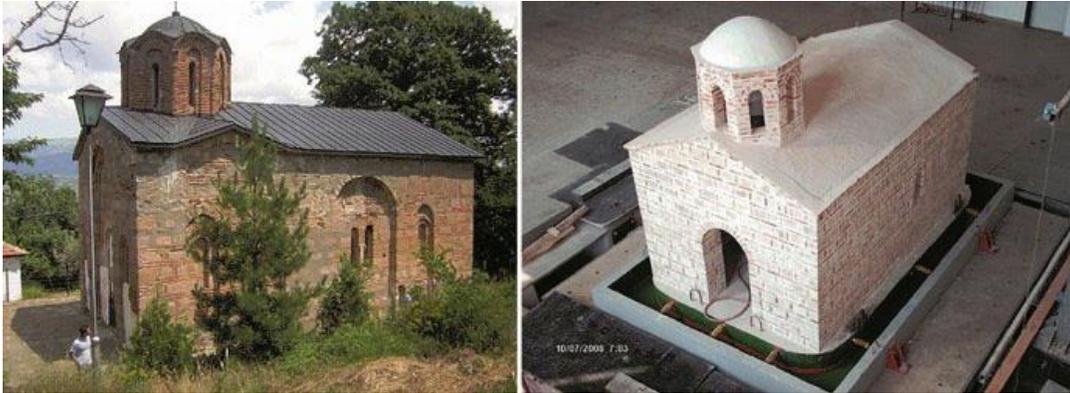
Figura 1.7 Iglesia de St. Nikola. Prototipo y modelo. Escala 1:3.5 (Shendova, et al., 2012).

De manera similar que en los ensayos anteriores, el programa de pruebas fue dividido en dos partes: la primera consistió en montar el modelo sobre una base móvil deslizante, mientras que en la segunda parte, el modelo estuvo montado sobre una base fija. Este ensayo se hizo porque se esperaba que el modelo sobre la base móvil no sufriera daños. Esta suposición fue confirmada al someterlo a la máxima capacidad de aceleración de la mesa vibradora mediante pruebas escaladas. En este experimento, se demostró la efectividad de la base deslizante frente a la fija, pues también redujo la amplificación de las aceleraciones en las partes más altas del modelo. El sismo elegido en este modelo fue el ocurrido el 1979 en Petrovac, Montenegro.

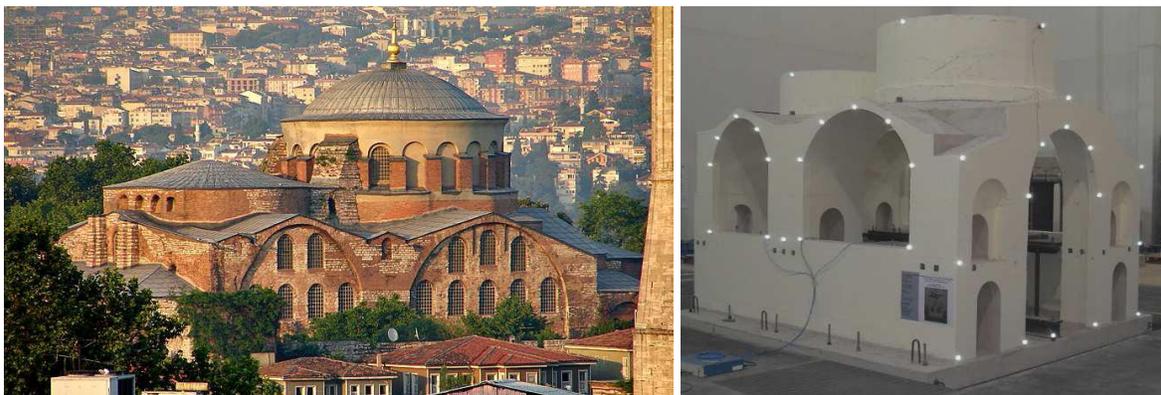
Figura 1.8 Iglesia de Sta. Irene. Prototipo y modelo. Escala 1:10 (Crocì, et al., 2012).

En Estambul, Turquía, se realizó un programa para la conservación de estructuras históricas similar al realizado en Macedonia. El objetivo fue comparar la respuesta dinámica entre un modelo sin ninguna clase de refuerzo y el mismo modelo, rehabilitado y reforzado. Para este estudio, se eligió la iglesia de Sta. Irene (Fig. 1.8), ubicada en Estambul por ser débil estructuralmente en la dirección transversal.

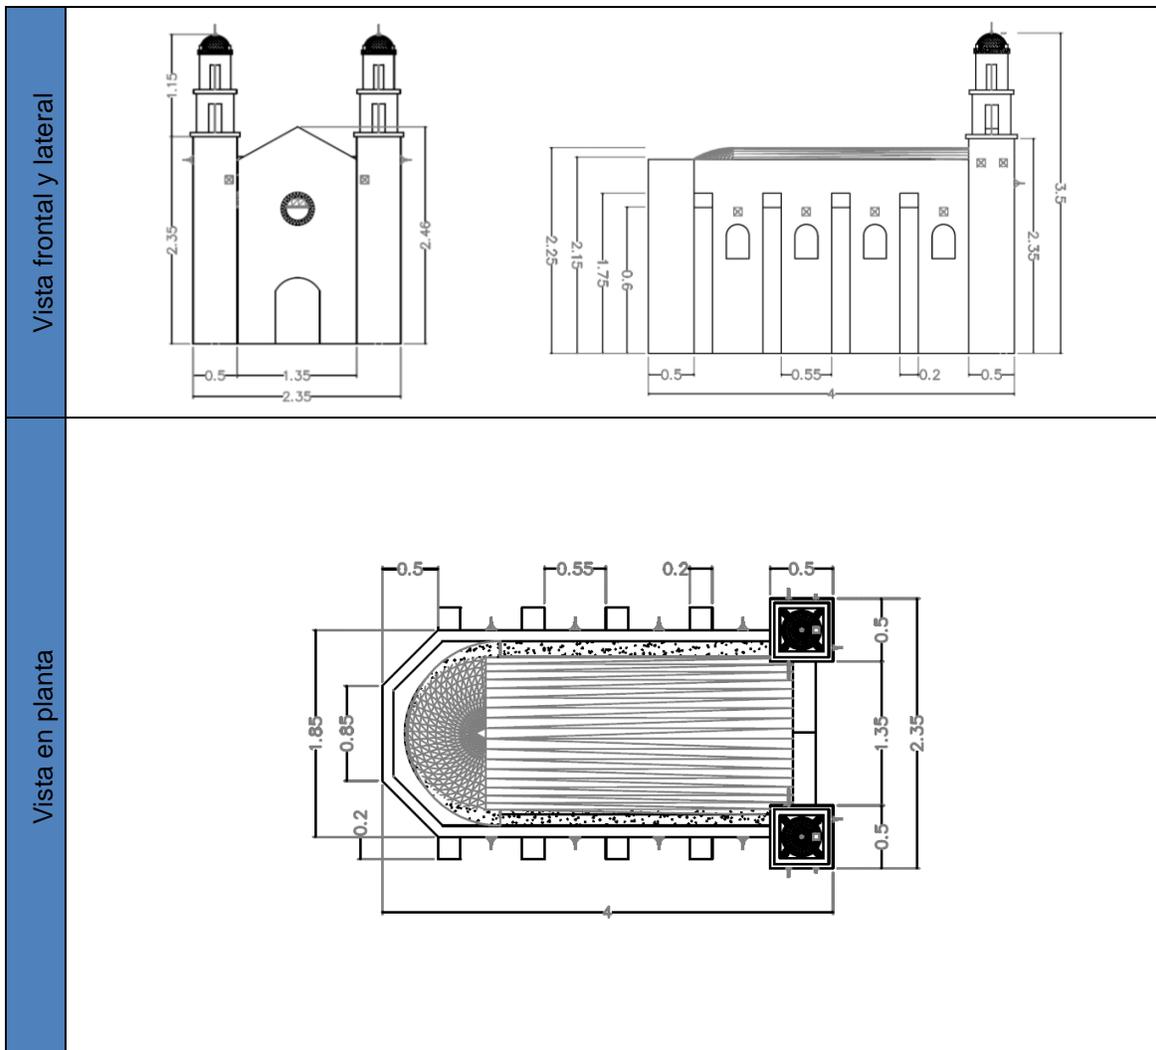
Figura 1.9 Diseño geométrico del modelo.

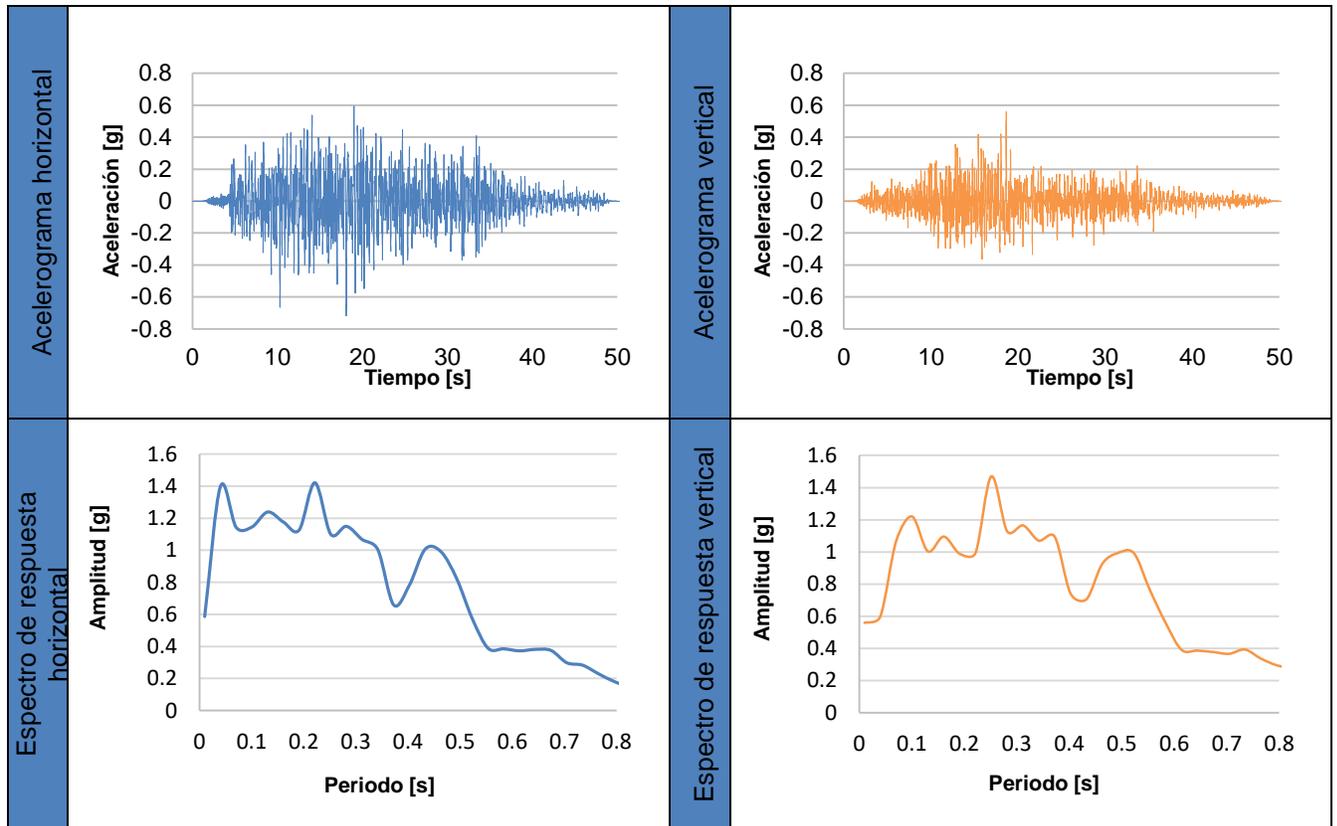
Figura 1.10 Acelerogramas y espectros de respuesta del sismo Cal.

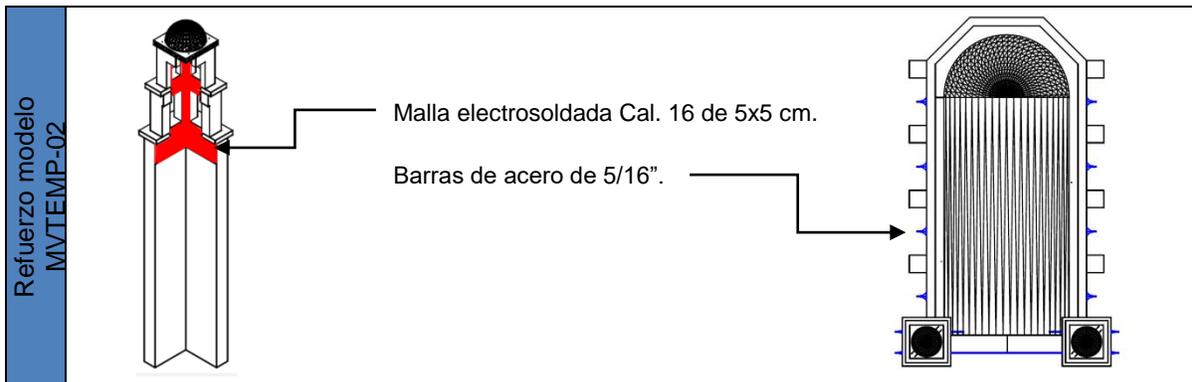
Figura 1.11 Refuerzo del modelo MVTEMP-02.

Tercera etapa. En esta etapa, la finalidad fue estudiar el comportamiento de la estructura rehabilitándola y empleando algunos sistemas de refuerzo convencionales y que no alteraban la estructura original de manera significativa. Se pudo comprobar la efectividad del refuerzo, que consistió en la inyección de lechada en las grietas, la colocación de barras de acero tipo "cold rolled" de 5/16" postensadas de manera transversal en el arranque de la bóveda y una malla electrosoldada clavada y recubierta en las torres para evitar el colapso de los campanarios que fueron reconstruidos. El modelo fue denominado MVTEMP-02. Al término de la prueba, la fachada presentó una falla por cortante y los campanarios se dañaron justo donde terminaba la malla electrosoldada colocada. La máxima intensidad de movimiento soportada fue superior a la anterior etapa con un valor de 0.56 g. La Figura 1.11 muestra el refuerzo empleado en el modelo MVTEMP-02.

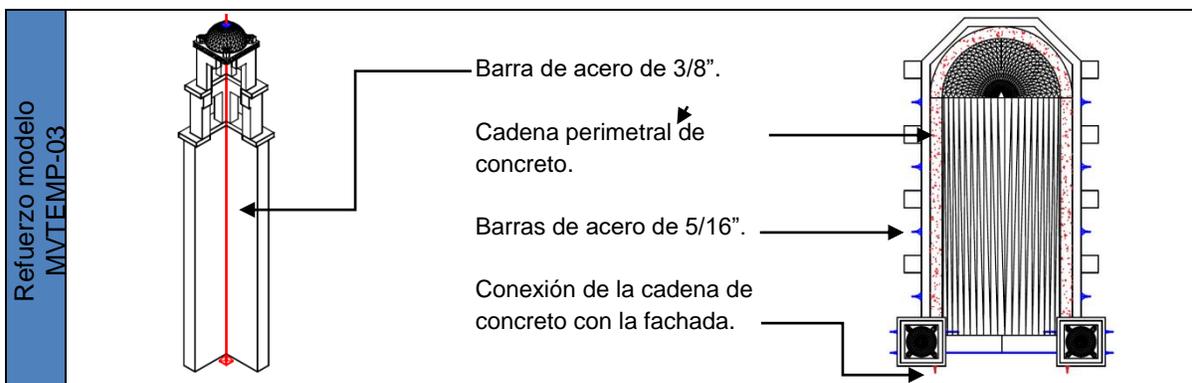
Figura 1.12 Refuerzo del modelo MVTEMP-03.

Cuarta etapa. El modelo fue rehabilitado nuevamente y fue denominado como MVTEMP-03, en este modelo, el refuerzo empleado fue más completo, se insertaron barras de acero postensadas verticalmente en las torres de los campanarios, se reconstruyeron los elementos dañados y se inyectaron nuevamente las grietas. También se colocó una cadena de concreto reforzado alrededor de la parte superior de la bóveda haciendo un cinturón de confinamiento. En esta etapa, los campanarios no presentaron daño alguno, aunque el ábside resultó severamente dañado. La bóveda presentó grietas longitudinales en el intradós y el trasdós, los muros sufrieron agrietamiento longitudinal en su base por la flexión y la fachada tuvo grietas pequeñas por cortante en forma diagonal. El objetivo fue la evaluación y comparación de la eficacia de un modelo con este tipo de refuerzo con respecto a un modelo carente de él. El refuerzo permitió incrementar los esfuerzos inducidos hasta 100 % en comparación al modelo MVTEMP-01 con una intensidad máxima de movimiento de 0.89 g. La Figura 1.12 expone el refuerzo del modelo MVTEMP-03. Más detalles de este programa experimental se encuentran en Chávez, 2010.

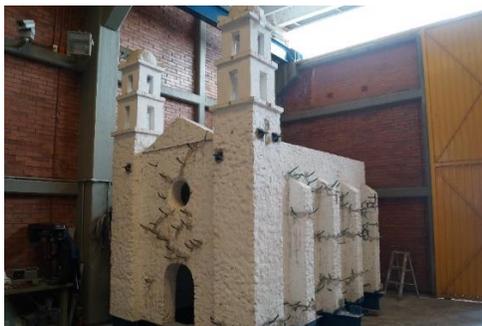
Figura 2.1 Modelo MVTEMP-04 habilitado para ser inyectado con lechada.

La inyección consistió en dejar fluir por gravedad la lechada al interior de la grieta mediante tubos de 15 cm de longitud previamente colocados que penetraban hasta la mitad del espesor del muro. Cada tubo se coloca con separaciones de 20 cm entre uno y otro a lo largo de la grieta. Una vez colocados todos los tubos necesarios, se debía limpiar todo el material suelto de las grietas y lavarlas con agua corriente. Se continuaba con el sellado de las grietas aplicando una capa de mortero en el exterior de ellas. Lo anterior se observa en la Figura 2.1. Cuando este mortero había endurecido, se comenzaba con la inyección de agua para saturar todos los elementos de la mampostería aledaña a la grieta y también para detectar posibles fugas. El último paso consistió en la inyección de la lechada comenzando por la boquilla del tubo inferior de la grieta hasta el punto que comienza a fluir por el tubo inmediato superior, en ese momento se tapaba la boquilla y se continuaba con la inyección de la siguiente boquilla.

En ocasiones hubo grietas demasiado delgadas para ser inyectadas, en estos casos, se procedió a retirar el mortero original para ser reemplazado por la lechada con el procedimiento descrito. También, hubo grietas que no se pudieron localizar por ser demasiado pequeñas, mismas que quedaron sin el tratamiento adecuado.

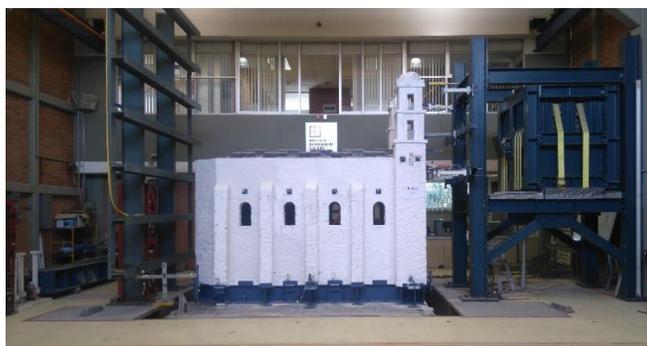
Figura 3.1 Orientación del modelo en la mesa vibradora.

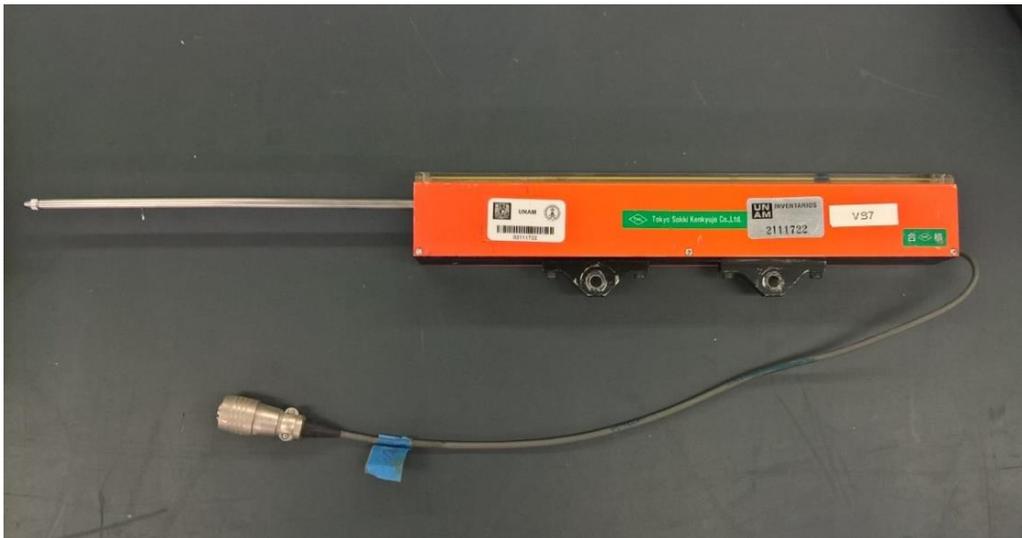
Figura 3.2 Transductor de desplazamiento .de 200 mm.

Para los desplazamientos verticales, dos de los transductores fueron colocados en el interior de la bóveda (complementando la medición de apertura y cierre que realizaban aquellos colocados en dirección transversal) y dos más midiendo la rotación en la base de los muros (uno en la base de un contrafuerte izquierdo y otro en el derecho). En la Figura 3.2 se muestra el ejemplo de uno de los transductores de desplazamiento empleado.

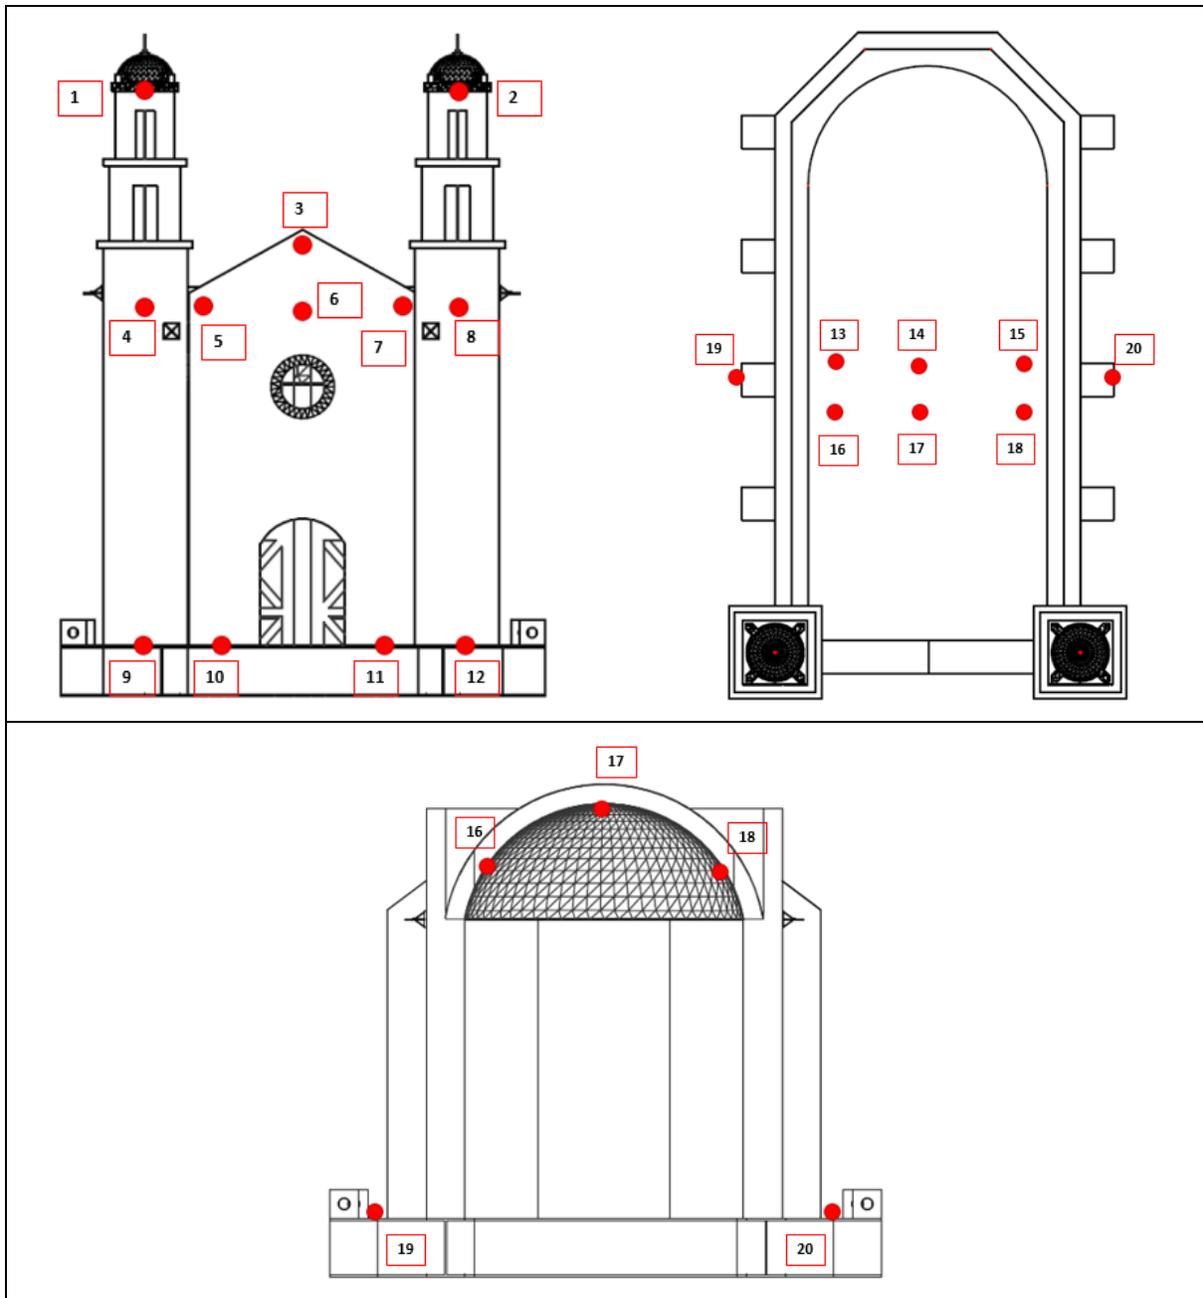
Figura 3.3 Ubicación de los transductores de desplazamiento en el modelo.

En la Figura 3.3 se muestra la ubicación en el modelo de los transductores de desplazamiento, los números indicados en el esquema corresponden a los empleados en la nomenclatura de la Tabla 3.1.

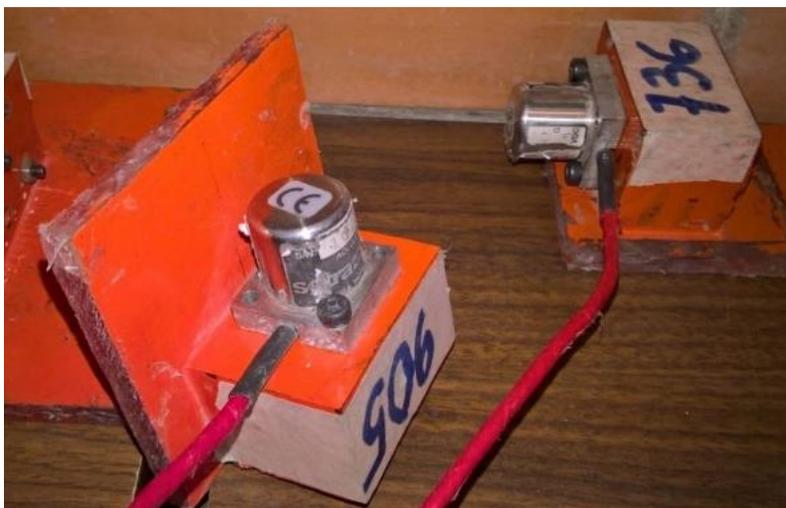
Figura 3.4 Acelerómetro tipo SETRA.

Los acelerómetros fueron colocados de la siguiente manera: en la parte izquierda del modelo se colocó uno en el cuerpo de la torre, uno en el contrafuerte posterior y dos en el contrafuerte central a diferentes alturas, todos para medir en la dirección longitudinal. En el ábside también se colocó uno para medir la dirección longitudinal, mientras que en la clave de la bóveda se colocaron nueve acelerómetros divididos en grupos de tres, un grupo cercano a la fachada, otro grupo al centro y un grupo más cerca del ábside. Cada grupo constaba de un acelerómetro en la dirección vertical, otro en la dirección longitudinal y uno más en la dirección transversal. En el cupulín de los campanarios, también se colocaron acelerómetros, uno en la dirección longitudinal y otro en la dirección transversal esto fue tanto para el campanario izquierdo como el derecho. Además de estos instrumentos, se colocaron tres más en la base del modelo, uno para cada dirección del movimiento, dando así, un total de veintidós acelerómetros. La Figura 3.4 muestra los acelerómetros empleados.

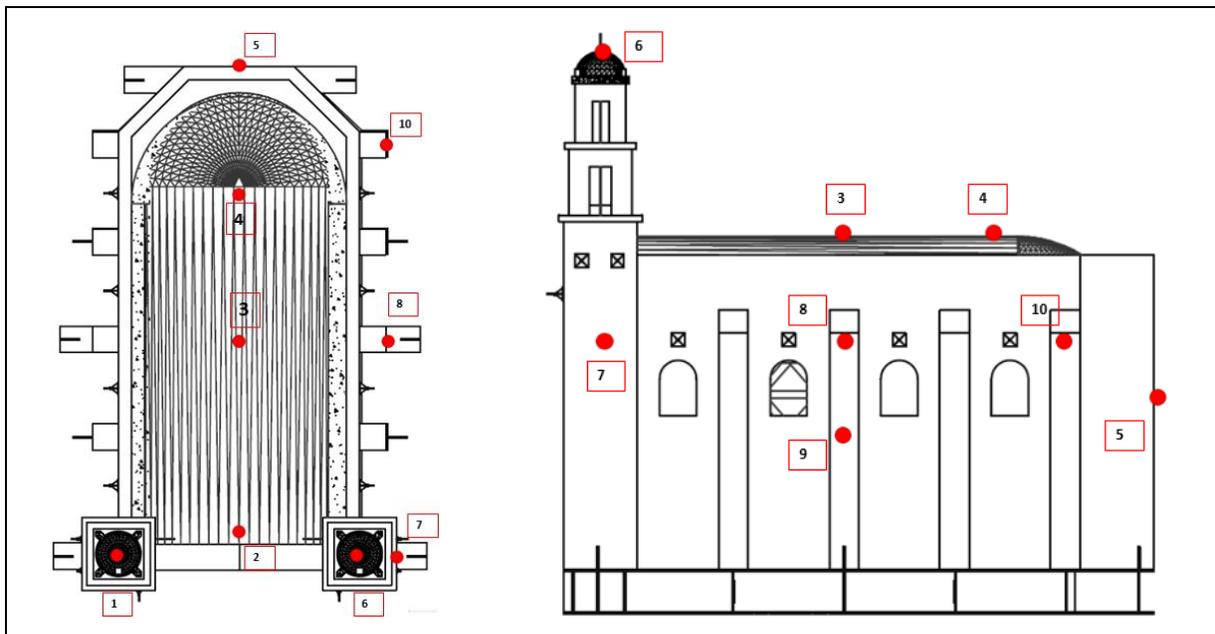
Figura 3.5 Ubicación de los acelerómetros en el modelo.

Ubicación	Nomenclatura	Ubicación	Nomenclatura
Campanario der. long.	Ac-1L	Bóveda clave A trans.	Ac-4T
Campanario der. trans.	Ac-1T	Bóveda clave A ver.	Ac-4V
Bóveda clave F long.	Ac-2L	Ábside longitudinal	Ac-5L
Bóveda clave F trans.	Ac-2T	Campanario izq. long.	Ac-6L
Bóveda clave F ver.	Ac-2V	Campanario der. trans.	Ac-6T
Bóveda clave M long.	Ac-3L	Torre izq. Long.	Ac-7L
Bóveda clave M trans.	Ac-3T	Cuña izq. Long.	Ac-8L
Bóveda clave M ver.	Ac-3V	Contrafuerte cto. izq. Long.	Ac-9L
Bóveda clave A long.	Ac-4L	Contrafuerte posterior long.	Ac-10L

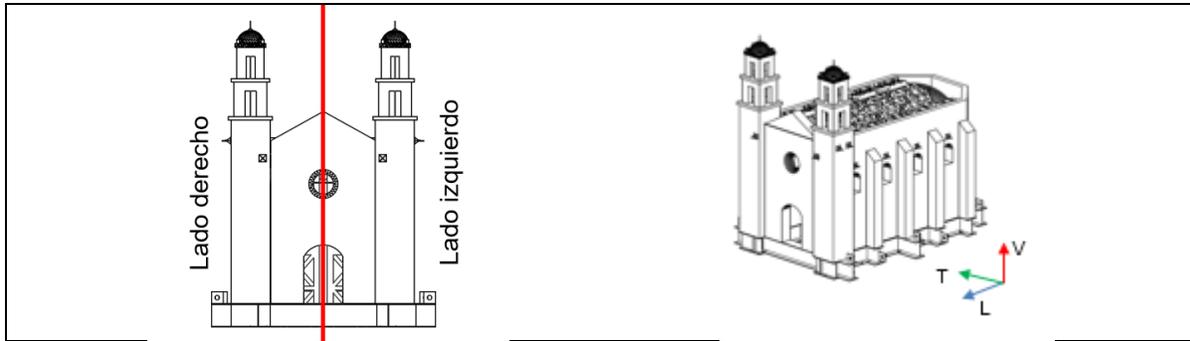
Figura 3.6 Orientación del modelo MVTEMP-04.

Siendo el objetivo estudiar la falla fuera del plano de la fachada, el modelo fue colocado de tal manera que el movimiento horizontal de la mesa vibradora coincidiera con la dirección longitudinal del modelo. Así la fachada del prototipo se sometería a condiciones más desfavorables. Para fines de identificación de las direcciones del modelo, se ha denominado "L" a la dirección Longitudinal, "T" a la transversal y "V" a la vertical. En la Figura 3.6 se ubican estas direcciones.

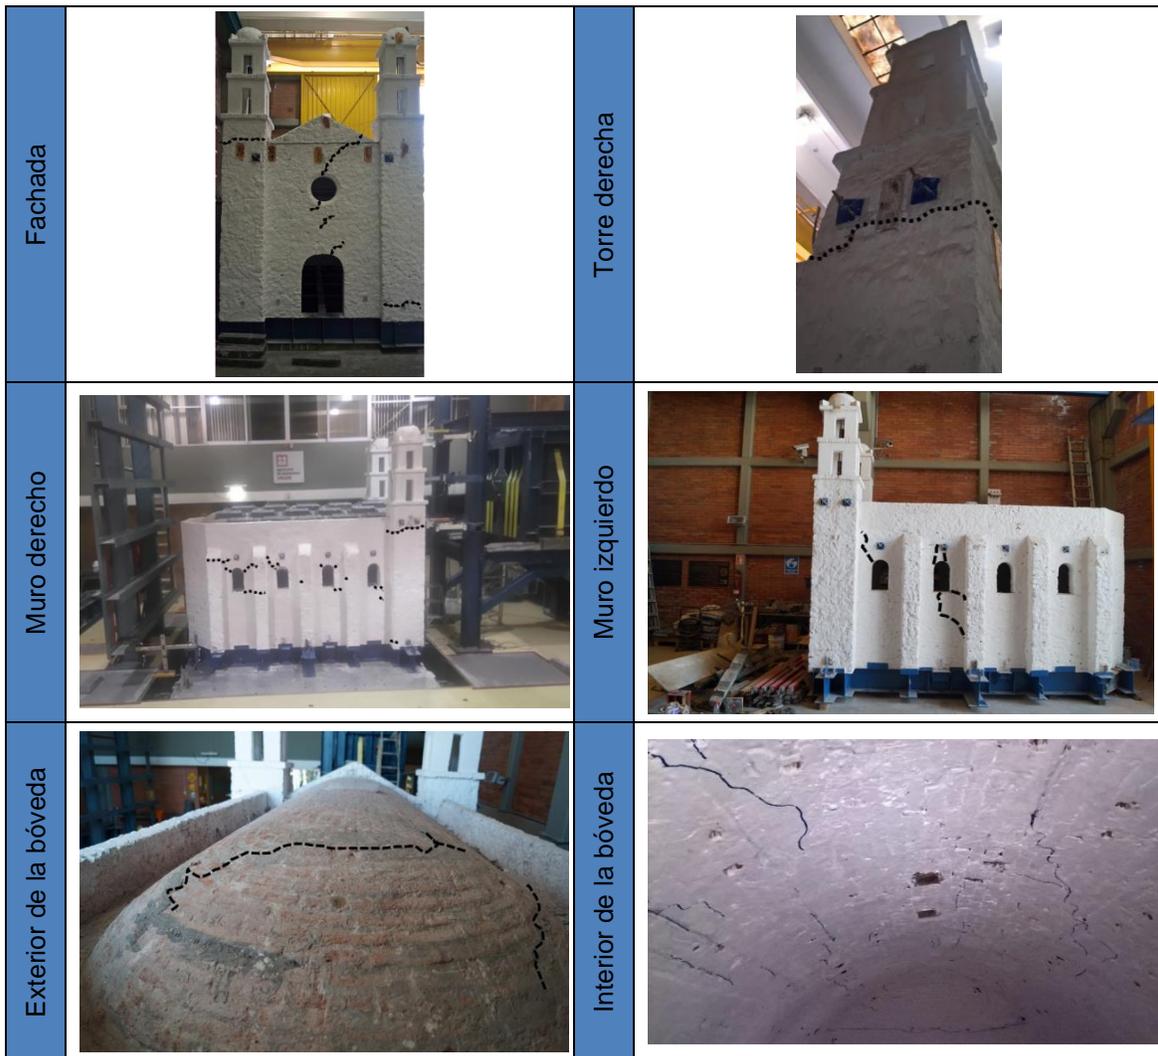
Figura 4.1 Principales daños en el modelo MVTEMP-04.

Al culminar la aplicación del sismo 1.4CAL-LV (1.08 g), es evidente la falla del campanario derecho, que aunque muestra un agrietamiento que delata una falla por cortante en su parte baja, no colapso debido al sistema de postensado con el que fue dotado el modelo en una reparación previa. Solo algunas fisuras de la fachada, de los muros y la de la torre derecha pasan a ser grietas que no llegan a ser demasiado profundas, y con espesores máximos de 5 mm en sus partes más críticas, al ser demasiado superficiales, ninguna grieta es lo suficientemente honda o gruesa para comprometer la seguridad del modelo. Los principales daños se presentan en la Figura 4.1.

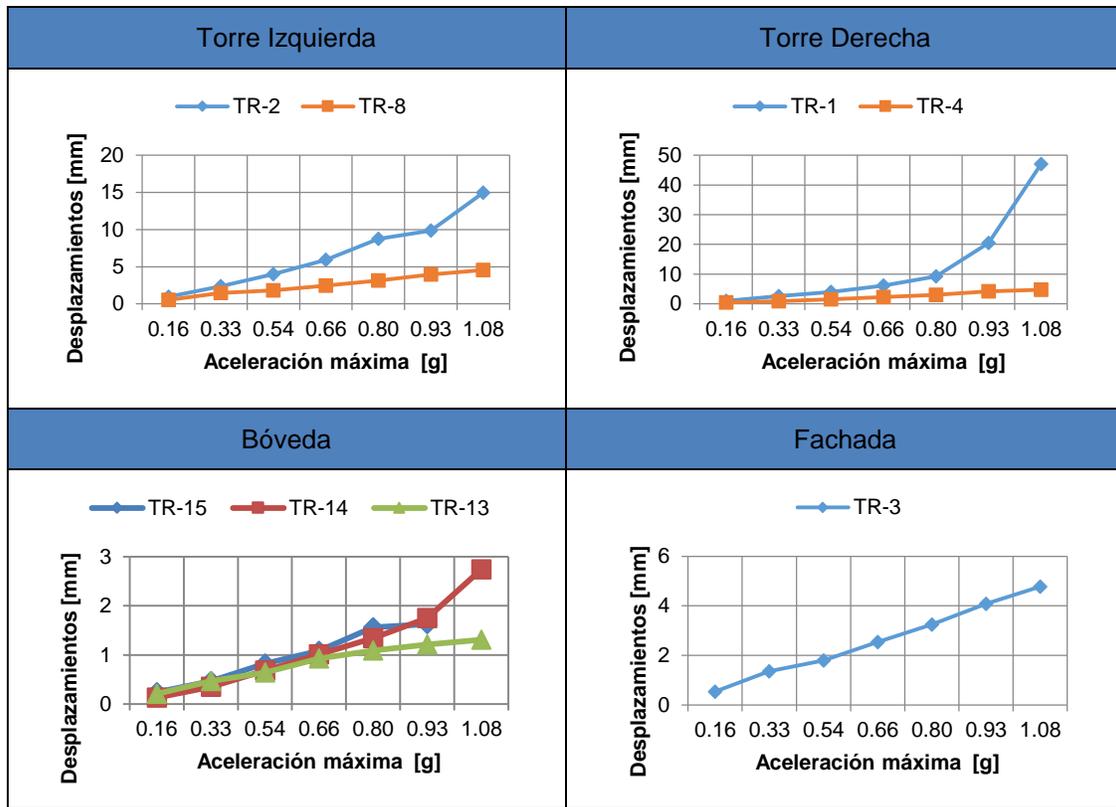
Figura 4.2 Respuesta en desplazamiento de torres, bóveda y fachada.

Al graficar las aceleraciones máximas de cada una de las pruebas contra los desplazamientos relativos de los transductores ubicados en las torres, la bóveda y el frontón, se hace evidente el momento en que se incrementan los daños en el campanario derecho. Hasta la aplicación del sismo 1.0Cal-LV (0.80 g), ambos campanarios muestran un comportamiento bastante parecido, siendo hasta la aplicación del sismo 1.2Cal-LV (0.93 g) que los desplazamientos del campanario derecho comenzaron a aumentar significativamente. De igual forma, en la Figura 4.2 puede observarse el comportamiento similar de ambos cuerpos de las torres, así como el desplazamiento en otras zonas del modelo durante las distintas pruebas del programa experimental.

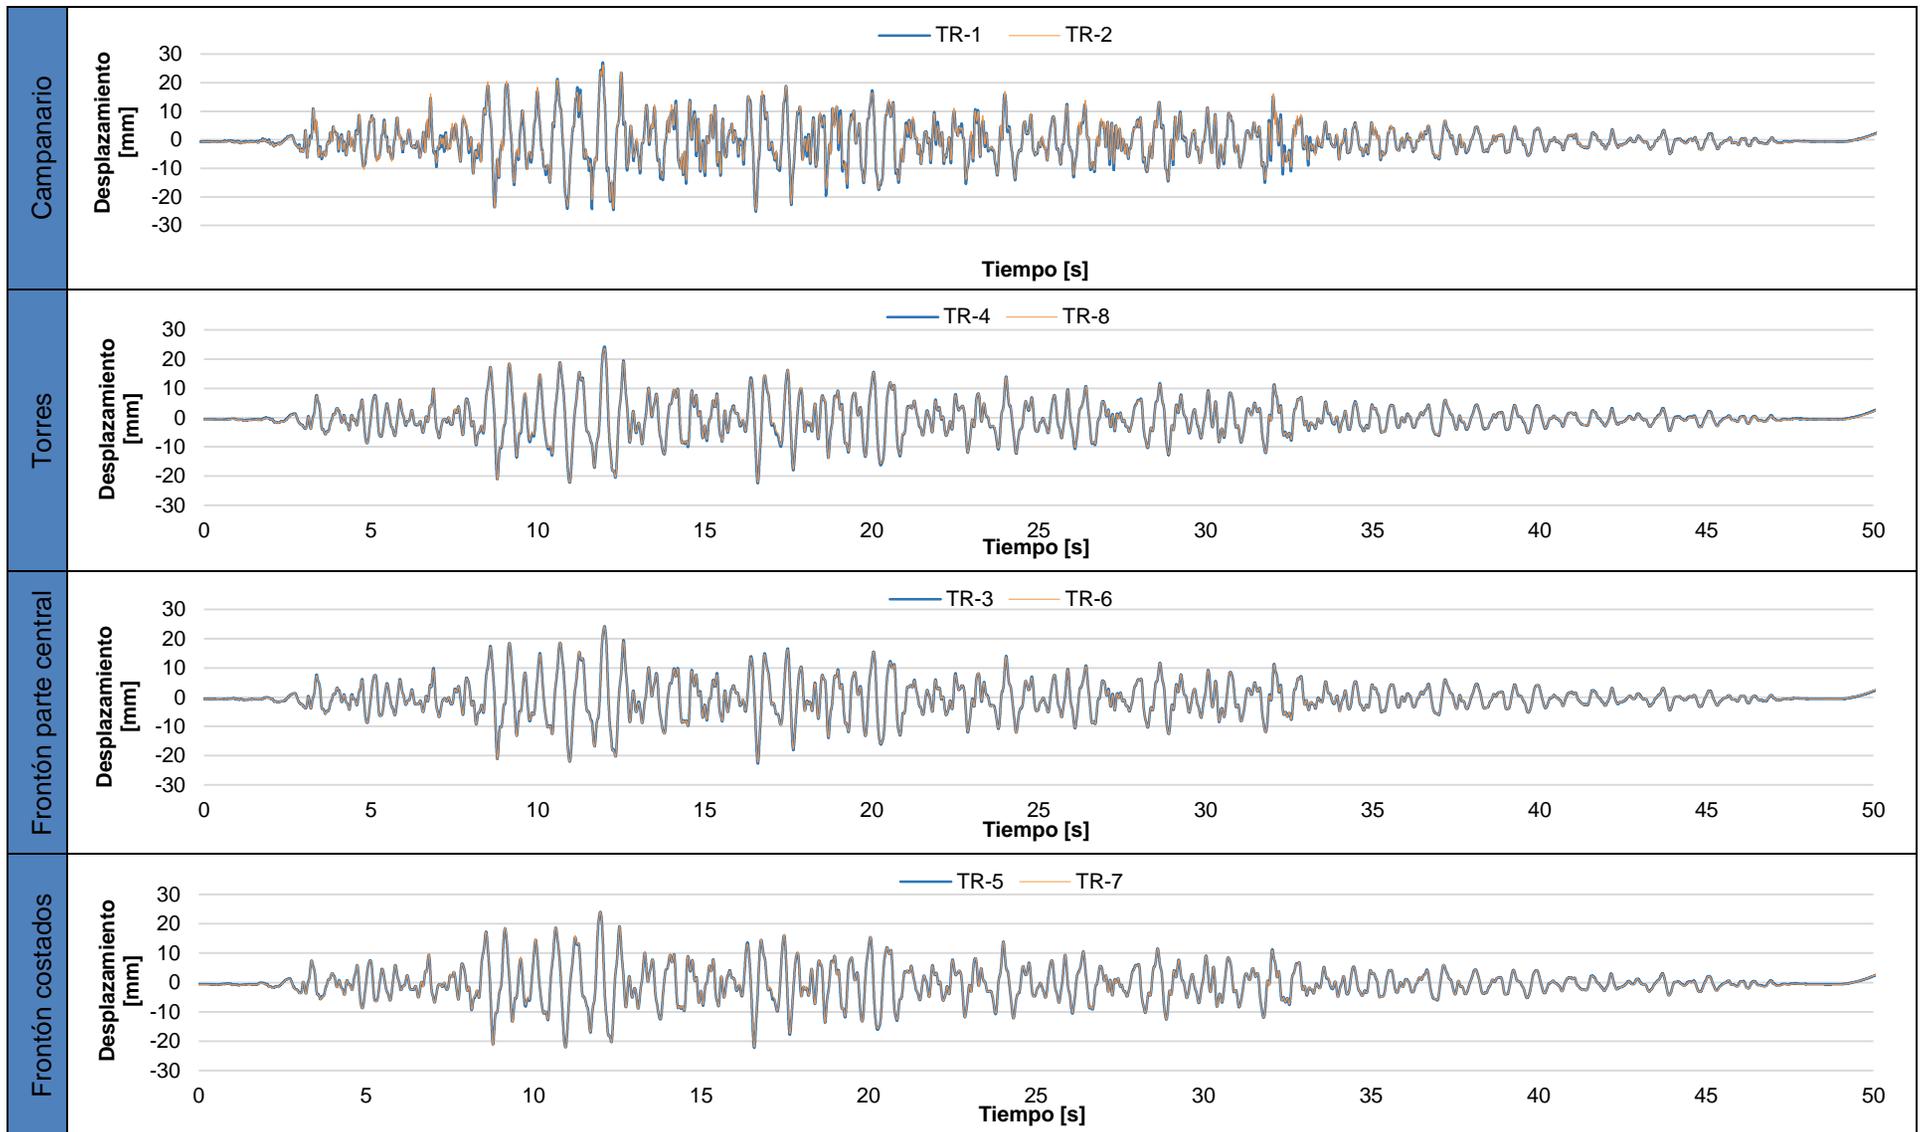
Figura 4.3 Historias de desplazamiento relativos medidos en el modelo durante la prueba 1.0Cal-LV (0.80 g).

Los registros en los acelerómetros muestran que desde el inicio de las pruebas, la torre derecha (Ac-1L) presentó mayores aceleraciones que la izquierda (Ac-6L), siendo en algunos casos aproximadamente 50 % mayor. Con excepción de la prueba 1.0Cal-LV (0.80 g) que es el momento en el que se presenta la falla del campanario. Las mayores aceleraciones corresponden precisamente a los campanarios, siendo de 10.9 g para el derecho y 9.7 g para el izquierdo. La heterogeneidad de los materiales con que fue construido el modelo hace suponer que aunque geoméricamente sean similares los campanarios, no necesariamente presenten el mismo comportamiento.

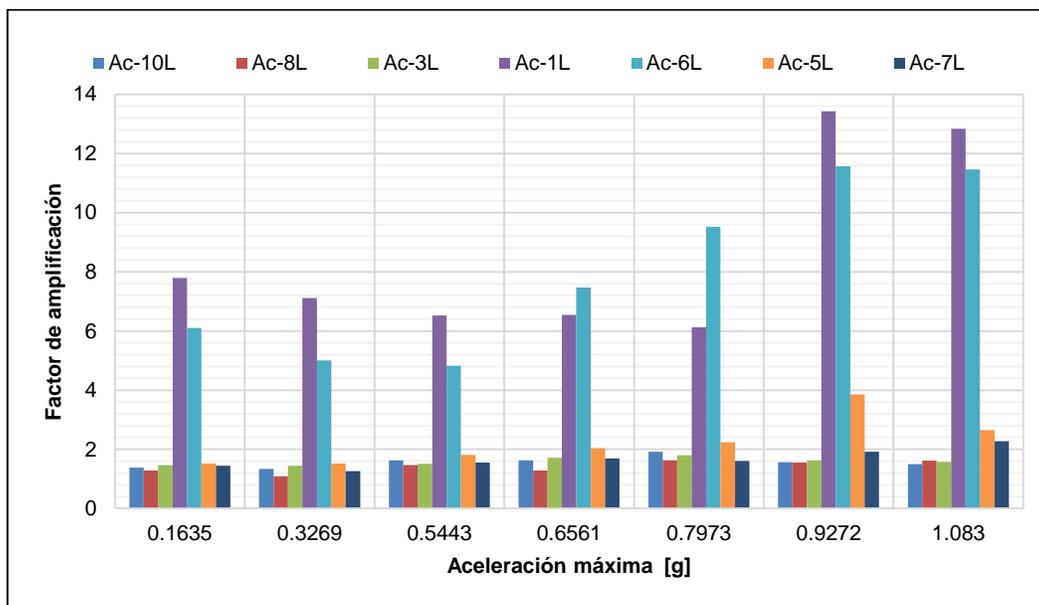
Figura 4.4 Amplificación de las aceleraciones en distintos puntos con respecto a la base del modelo.

(Ac-5L), pues en la aplicación del sismo 1.2Cal-LV (0.93 g) resultó ser casi 4 veces mayor. Esto pudo ser debido al golpeteo de los lingotes que se aflojaron por las numerosas pruebas a que fue sometido el modelo, provocando picos en los registros de aceleración. El campanario derecho (Ac-1L) comenzó con una amplificación cercana a 8 en la prueba 0.2Cal-LV (0.16 g), que fue en descenso hasta llegar a 6 en la prueba 1.0Cal-LV (0.80 g). A partir de ese momento, los registros mostraron inconsistencias también por el golpeteo de las partes sueltas. En cuanto al campanario izquierdo (Ac-6L), las amplificaciones decrecen de 6 a 5 desde 0.2Cal-LV (0.16 g) hasta 0.6Cal-LV (0.54 g), a partir de ahí, comienza a crecer nuevamente hasta alcanzar un valor cercano a 12. Estas amplificaciones se dan por la relación de esbeltez de estos elementos, y la variación de las amplificaciones una respecto a la otra, puede atribuírsele a la naturaleza anisotrópica de la mampostería.

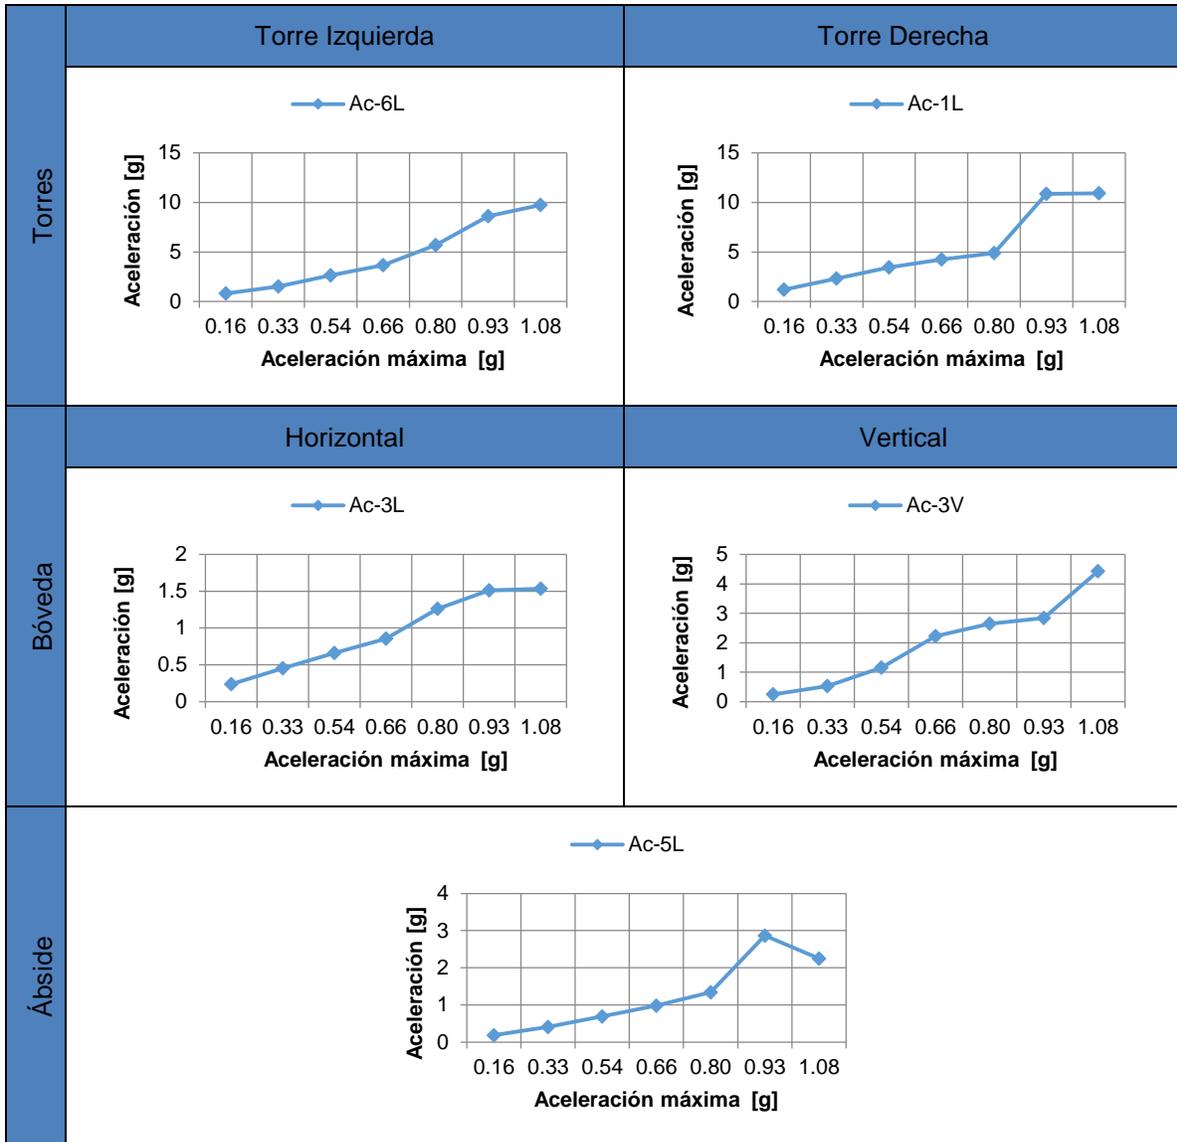
Figura 4.5 Aceleraciones máximas registradas en torres, bóveda y ábside.
