**Estudio experimental del
comportamiento fuera del plano
de la fachada de un templo típico
colonial construido escala 1:8**

TESIS

Ingeniero civil

Roberto Reyes Guzmán

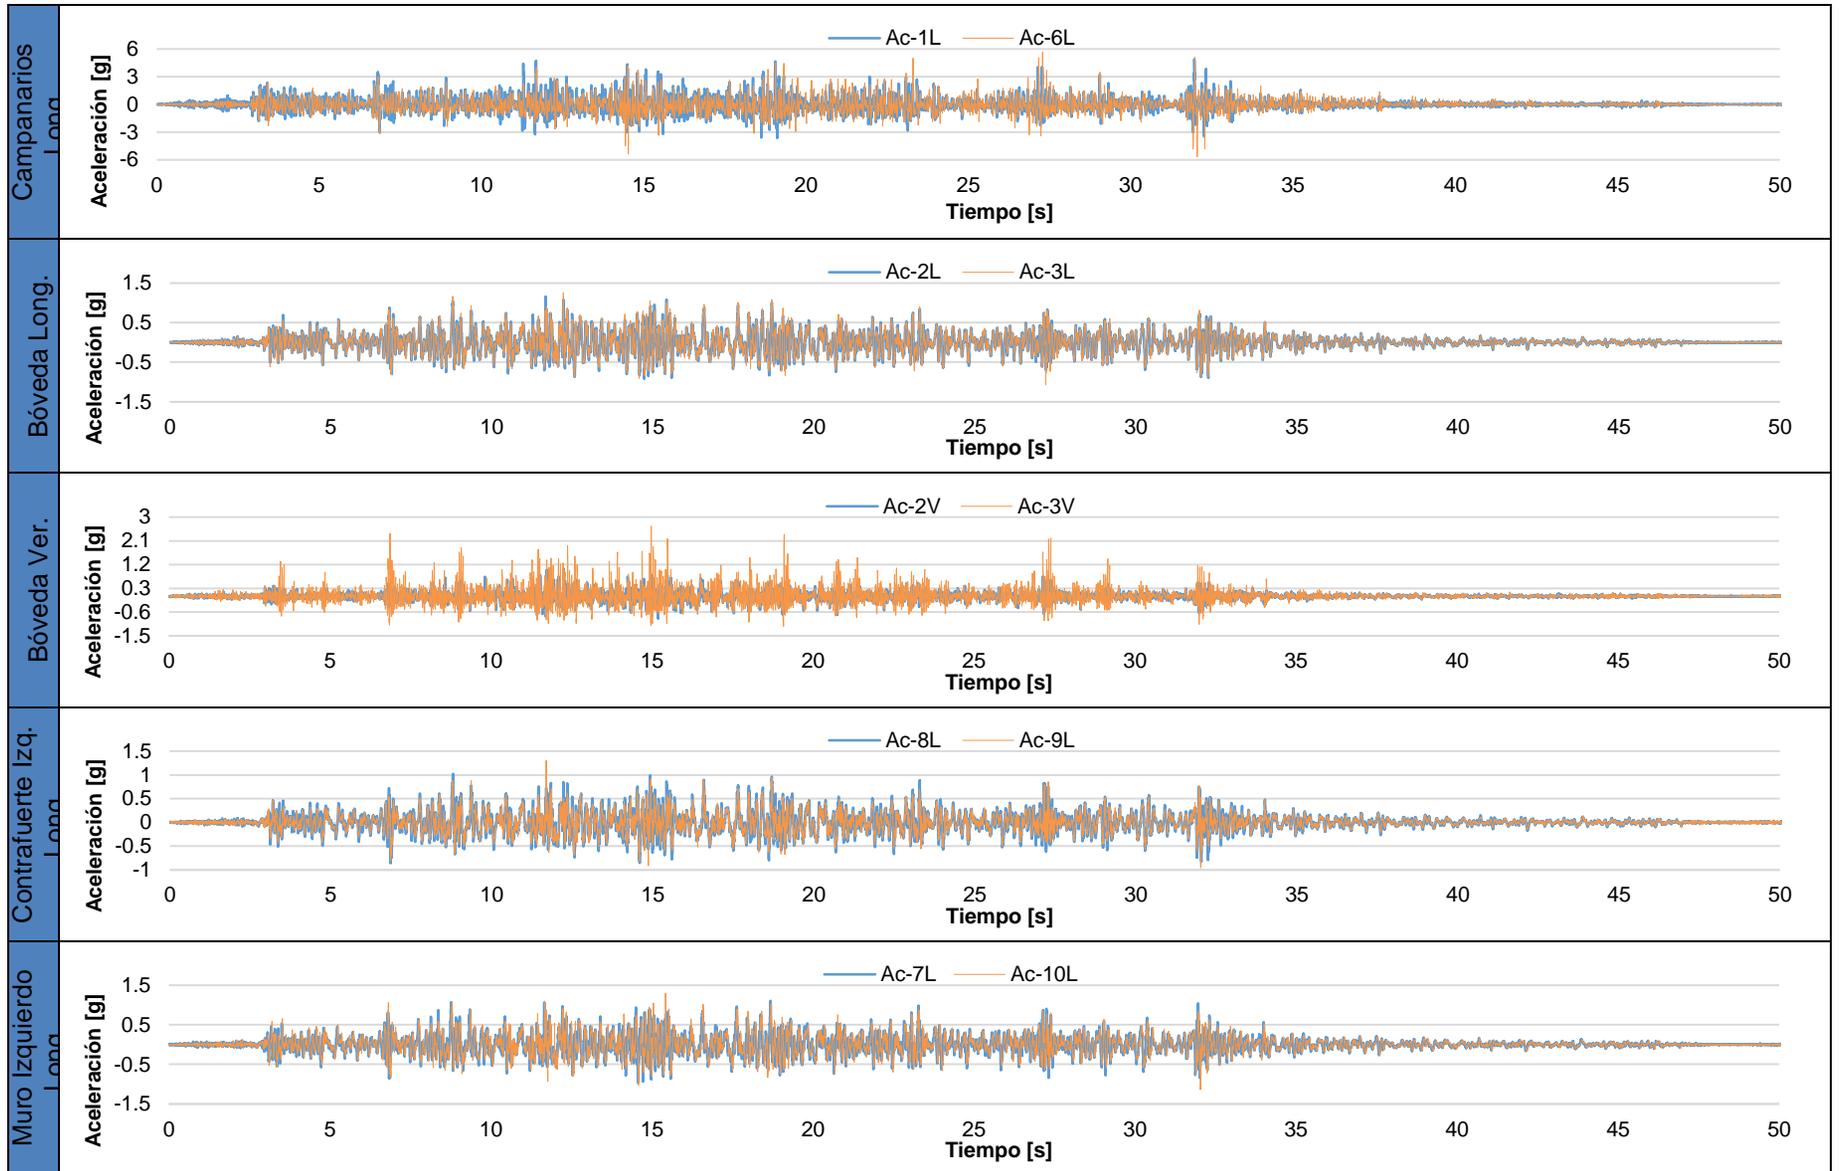
Figura 4.6 Historias de aceleraciones medidas en el modelo en el ensaye 1.0Cal-LV (0.80 g).

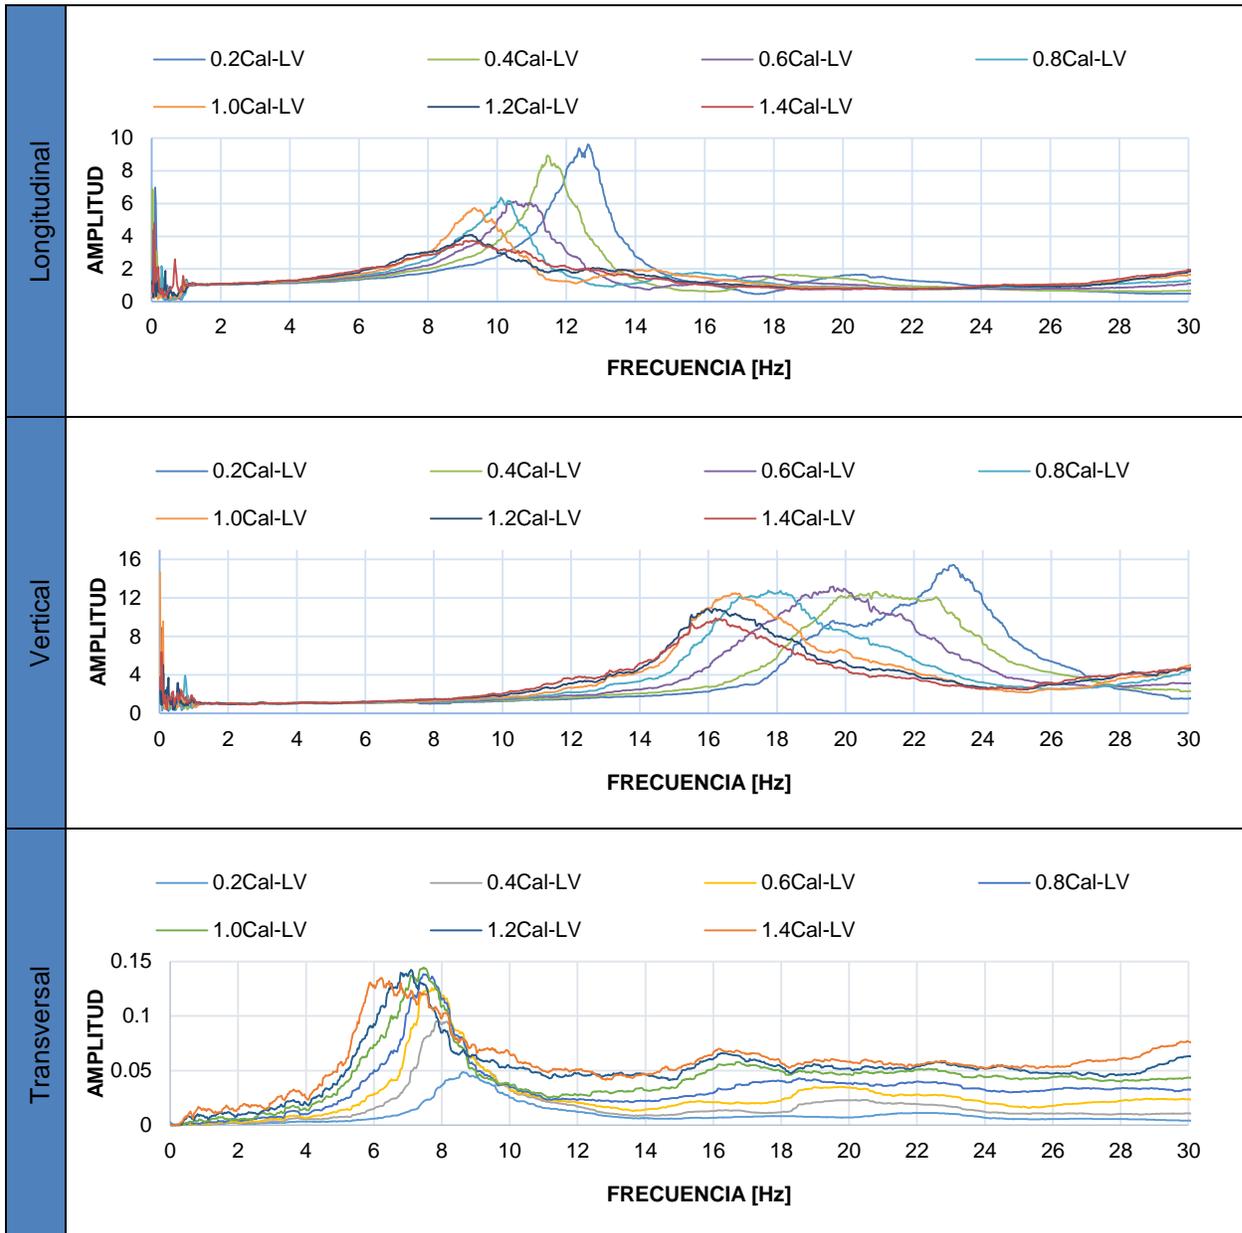
Figura 4.7 Función de transferencia para los acelerómetros ubicados en la parte central de la bóveda.

Con las gráficas de los cocientes espectrales o también denominados funciones de transferencia, se obtuvieron los periodos fundamentales de vibrar al identificar el pico máximo. Para identificar el periodo en la dirección L, se emplearon los registros de los acelerómetros ubicados en la bóveda y en la base que estaban orientados en la dirección L. Un procedimiento similar se hizo para las direcciones T y V. En la Tabla 4.4 se resumen los resultados obtenidos.

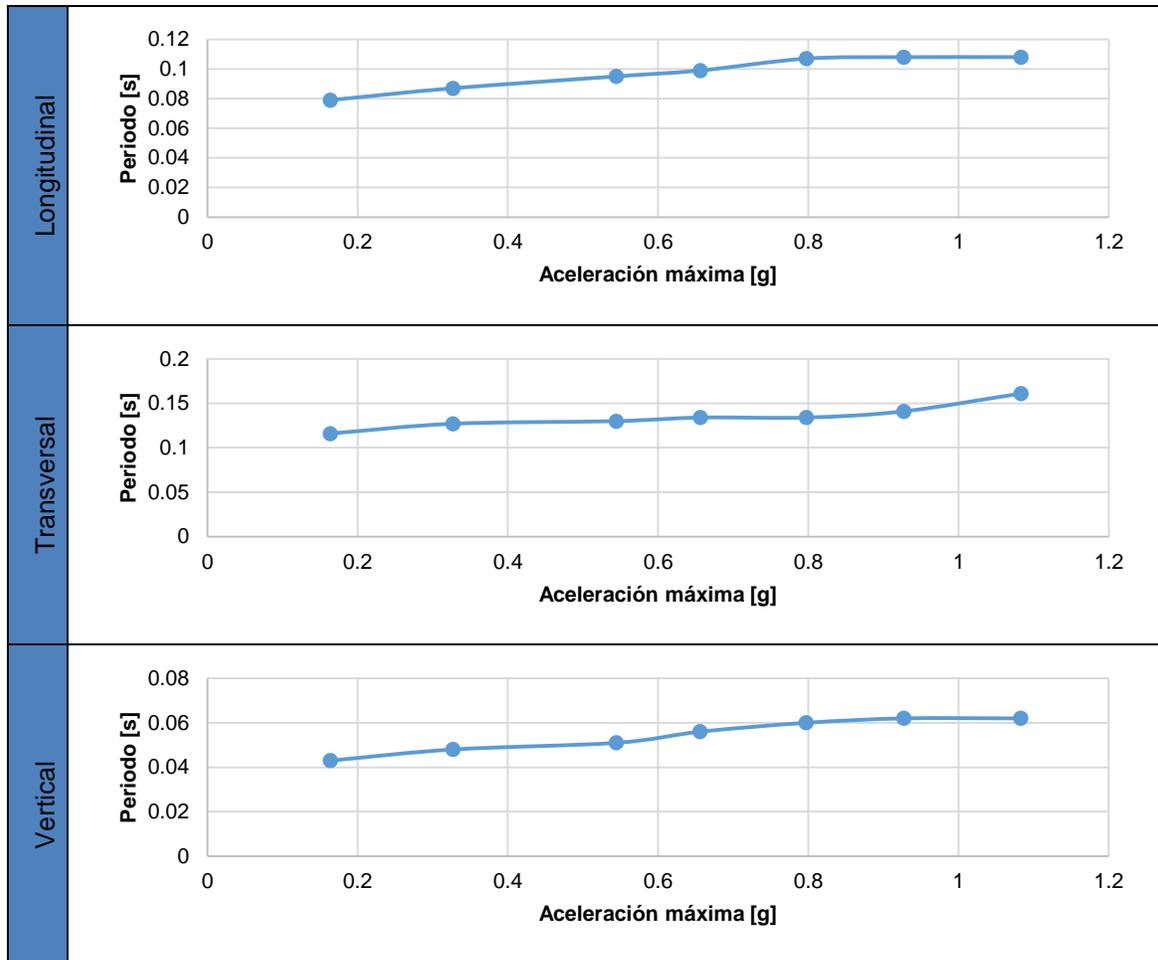
Figura 4.8 Evolución del periodo fundamental de vibrar en dirección longitudinal transversal y vertical.

El periodo al inicio de las pruebas fue de 0.079 s en la dirección longitudinal, de 0.116 s en la dirección transversal y de 0.043 s en la dirección vertical, al final de las mismas fue de 0.108 s para la dirección longitudinal, de 0.161 s para la transversal y de 0.062 s en la vertical. En cuanto a los periodos de ruido blanco, se incrementaron 36% y 24% para las direcciones longitudinal y vertical respectivamente al final de los ensayos. Lo cual, parecen valores cuerdos, pues este aumento es un indicativo del daño sufrido a la estructura.

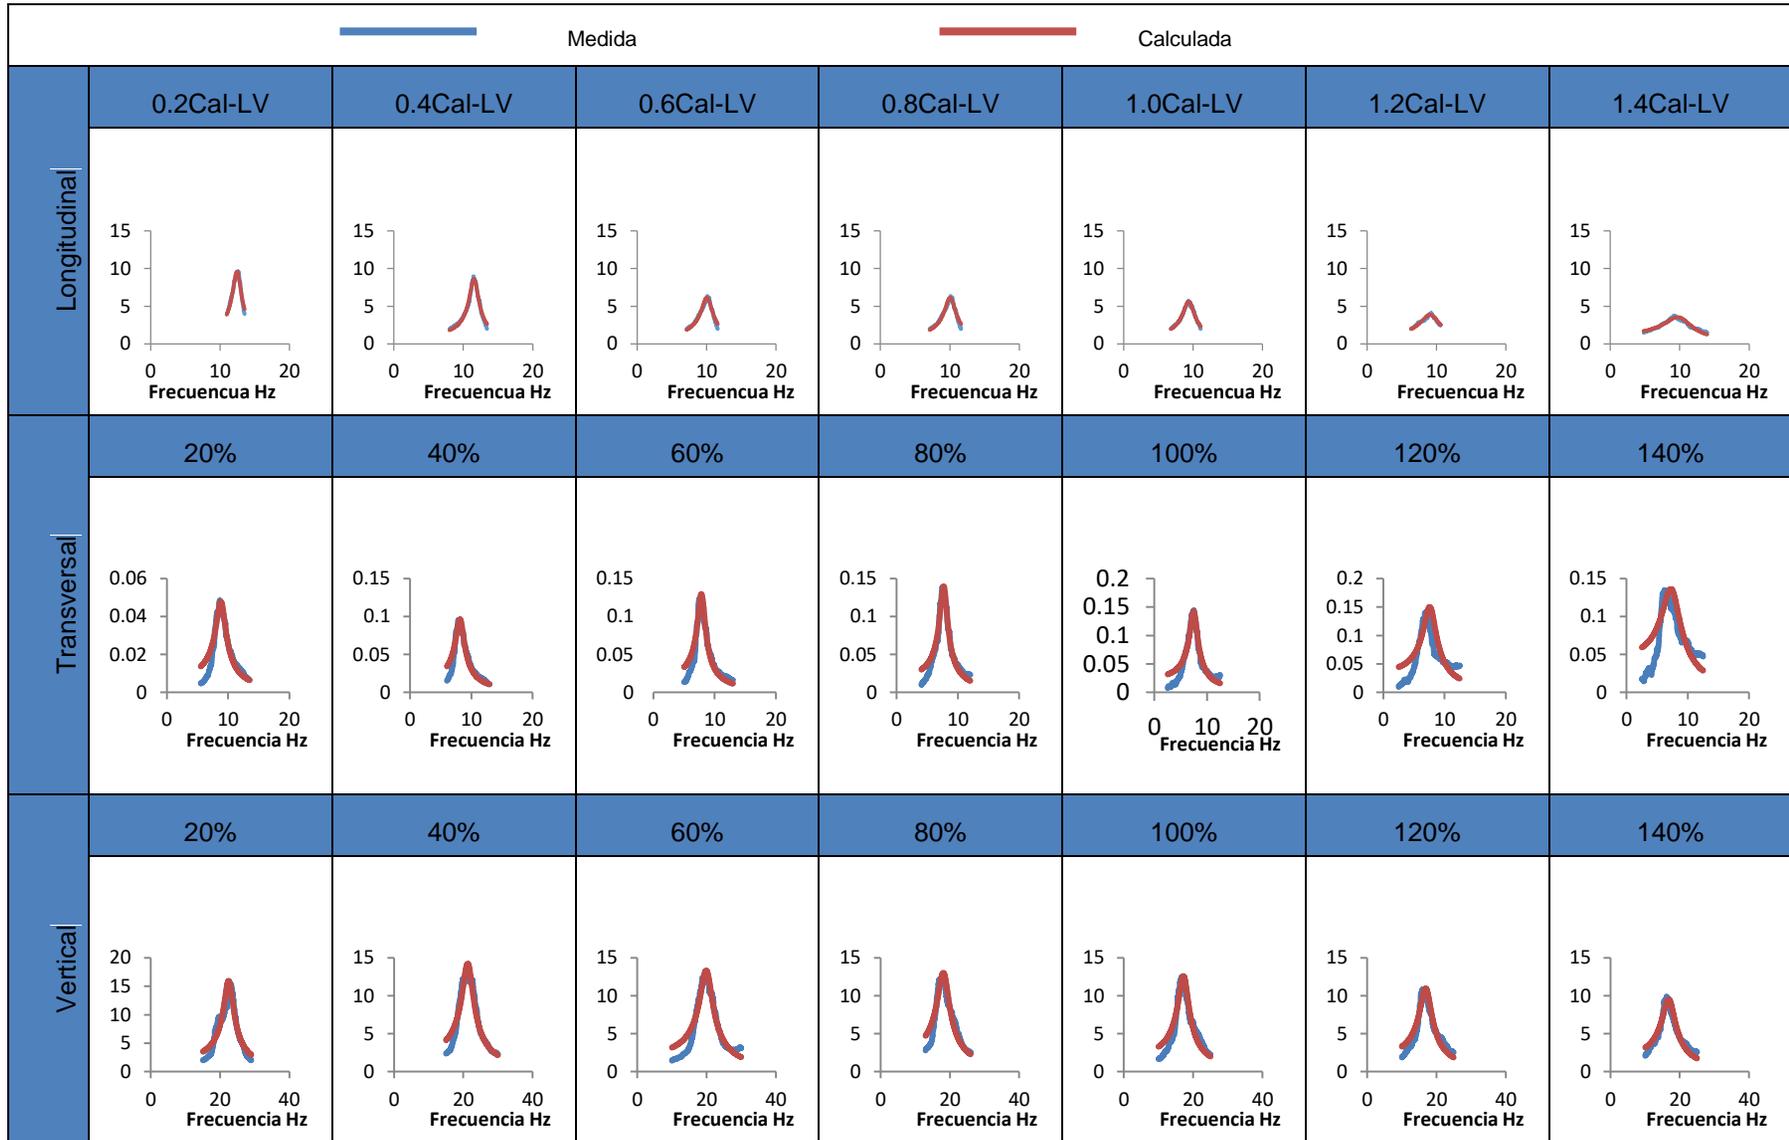
Figura 4.9 Funciones de transferencia medidas y calculadas por el método de Rlnawi empleadas en la obtención del amortiguamiento crítico en cada etapa.

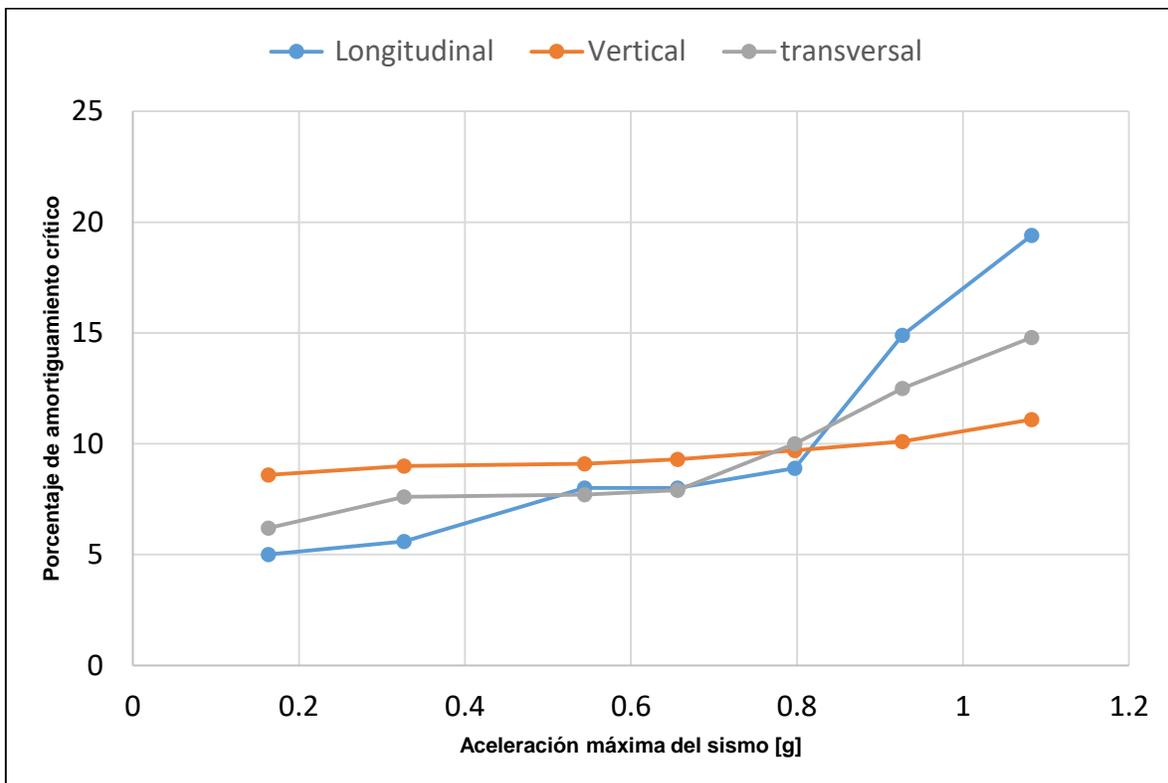
Figura 4.10 Progreso del porcentaje de amortiguamiento calculado por el método de Rinawi.

En cuanto a la dirección vertical, se observa una tendencia con cambios muy tenues ya que la bóveda no sufrió daños de consideración y las escasas fisuras y grietas que presentó no permitió una mayor disipación de energía.

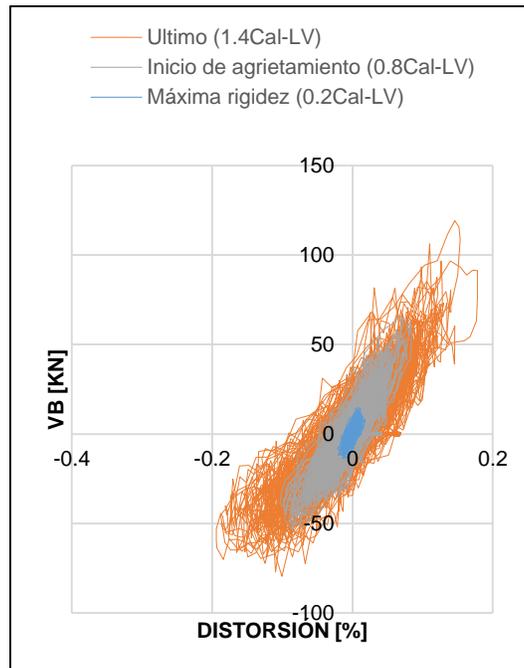
Figura 4.11 Curvas histeréticas para los estados de máxima rigidez, inicio de agrietamiento y último.

El estado de máxima rigidez se presenta al inicio de las pruebas y corresponde a las condiciones iniciales en la prueba 0.2Cal-LV (0.16 g), el inicio de agrietamiento se considera, cuando estas comienzan a ser visibles, pero para este estudio, las fisuras que se forman en la prueba 0.4Cal-LV (0.33 g) son tan pequeñas que no afectan prácticamente el cambio de pendiente en los ciclos de histéresis, y es hasta la prueba 0.8Cal-LV (0.66 g) que comienza a cambiar la rigidez, siendo por este motivo el que mejor se ajusta. El último, se considera al aplicar el máximo cortante, que ocurrió en la prueba 1.4Cal-LV (1.08 g). Al hacer la comparación entre estas tres curvas, se observa lo señalado anteriormente: prácticamente la misma pendiente y forma en los tres casos.

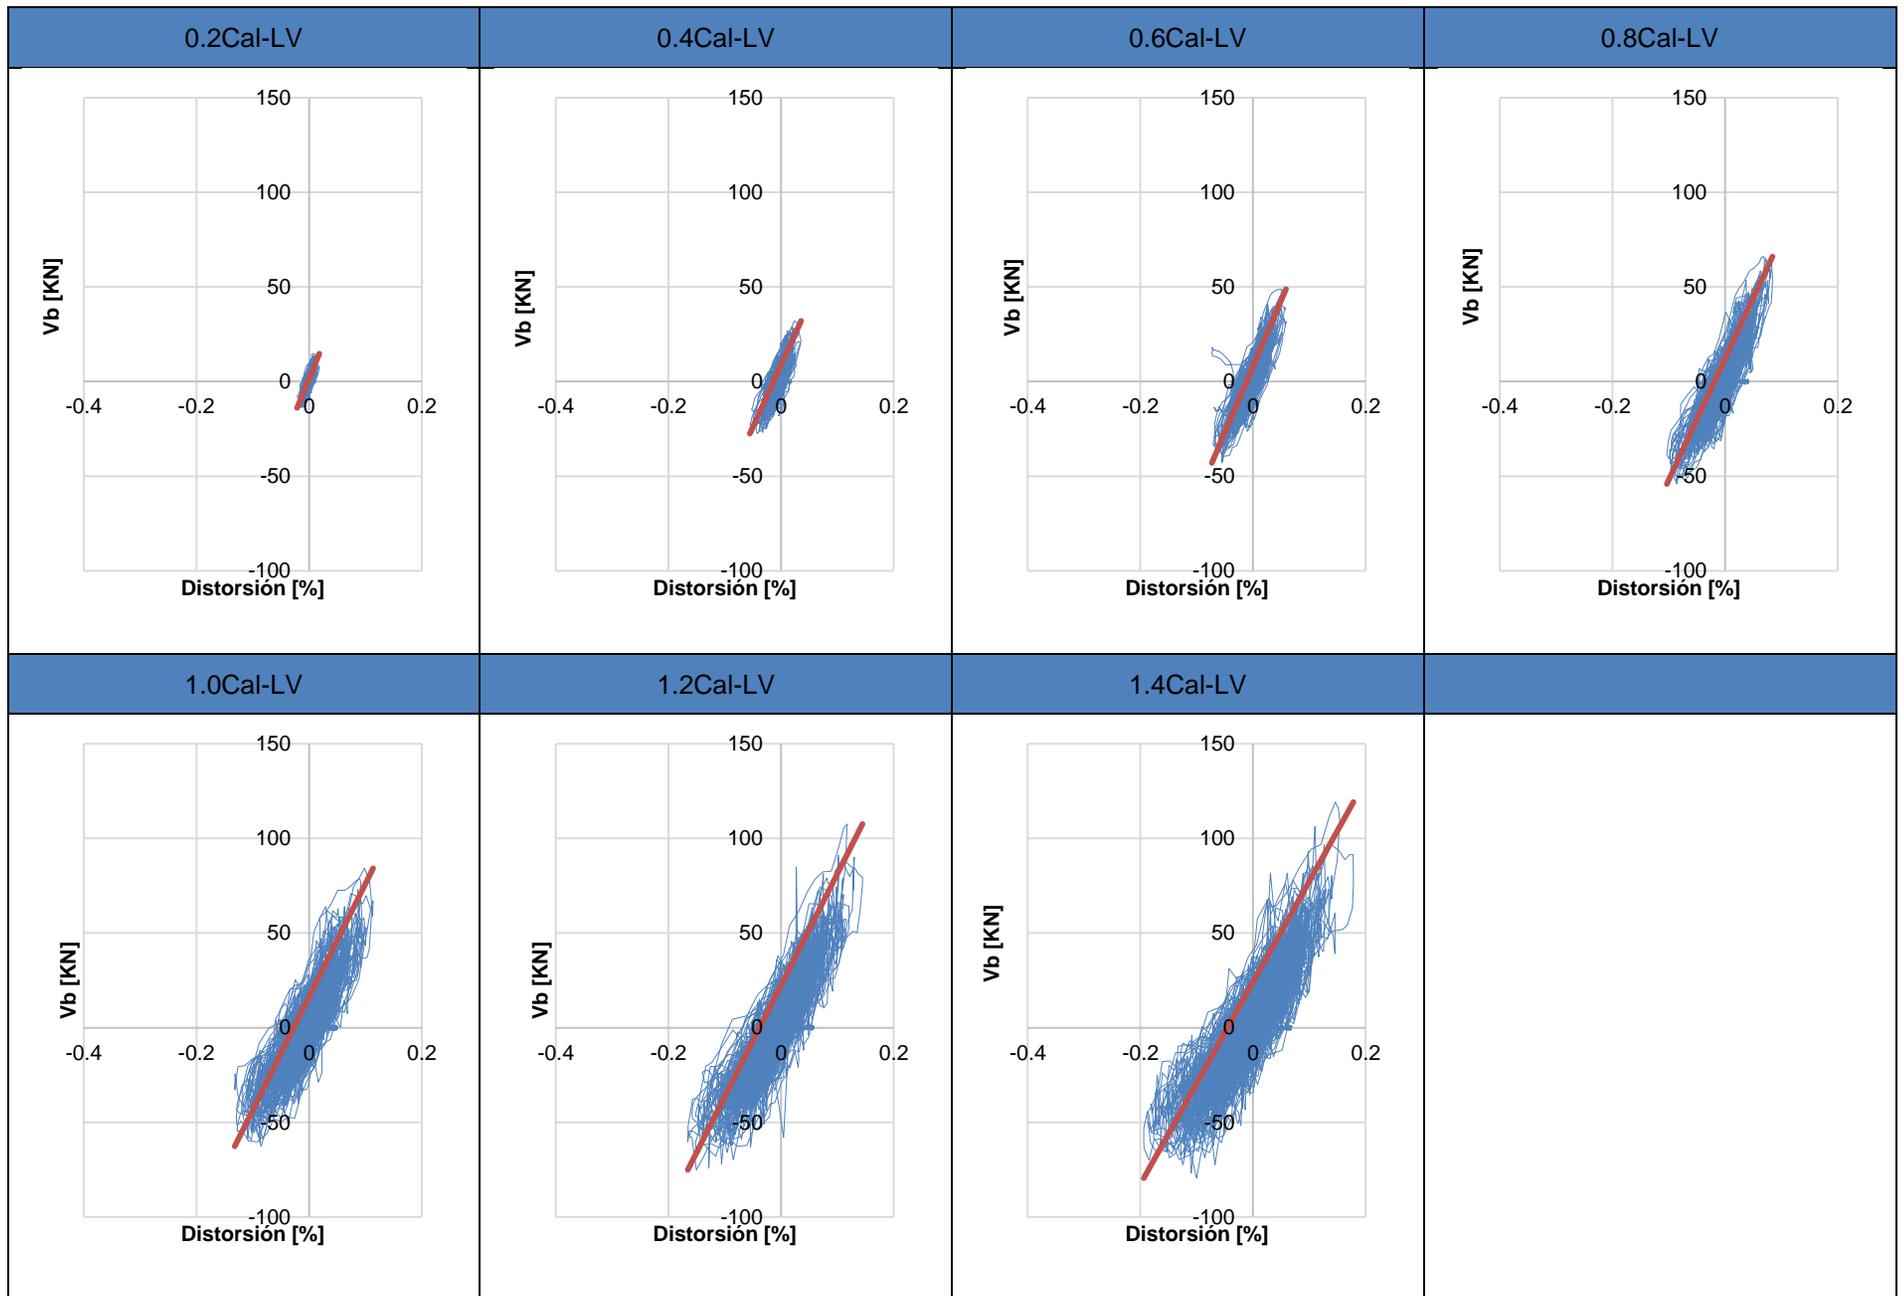
Figura 4.12 Ciclos de histéresis del modelo MVTEMP-04 en cada una de las etapas del programa.

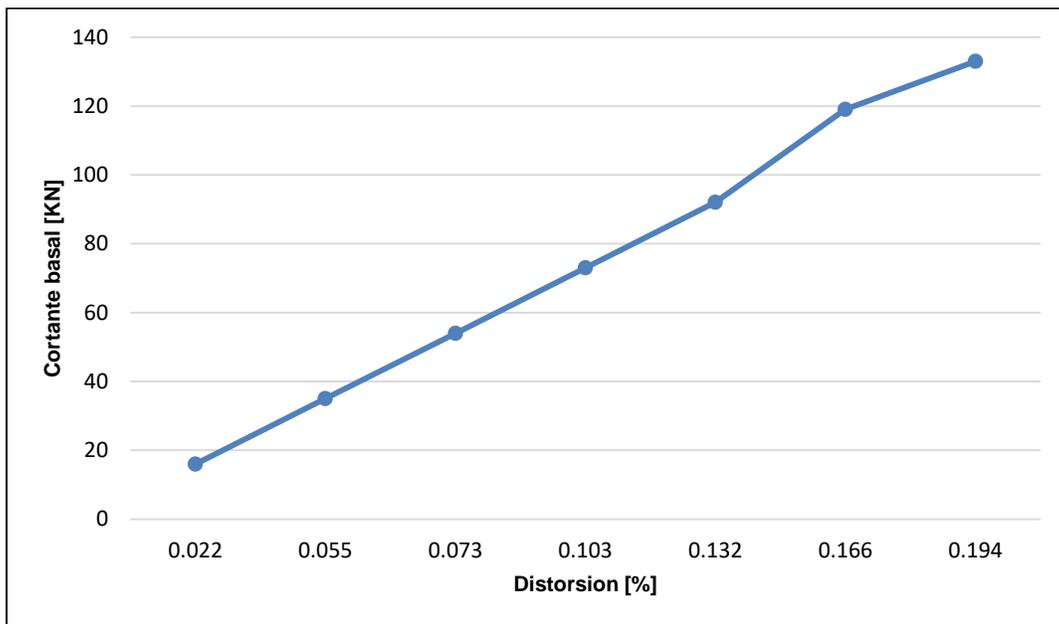
Figura 4.13 Comportamiento del cortante basal con respecto a las distorsiones.

En la Figura 4.13 se presenta la envolvente que relaciona el cortante basal con la distorsión medida en el punto TR-3 durante el programa de pruebas del espécimen.

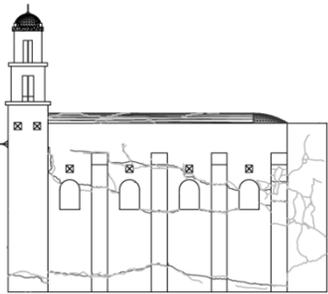
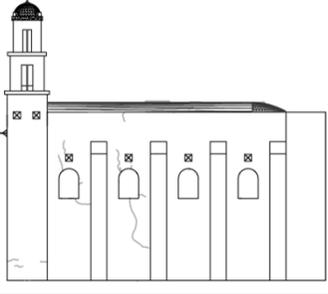
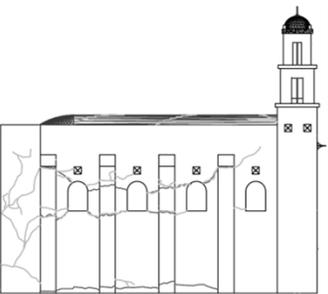
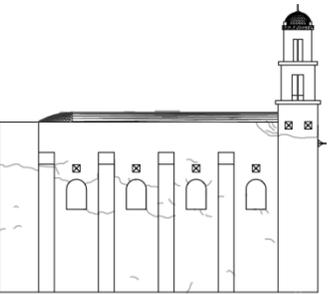
Figura 5.1 Comparación de los daños entre los modelos MVTEMP-03 y MVTEMP-04.

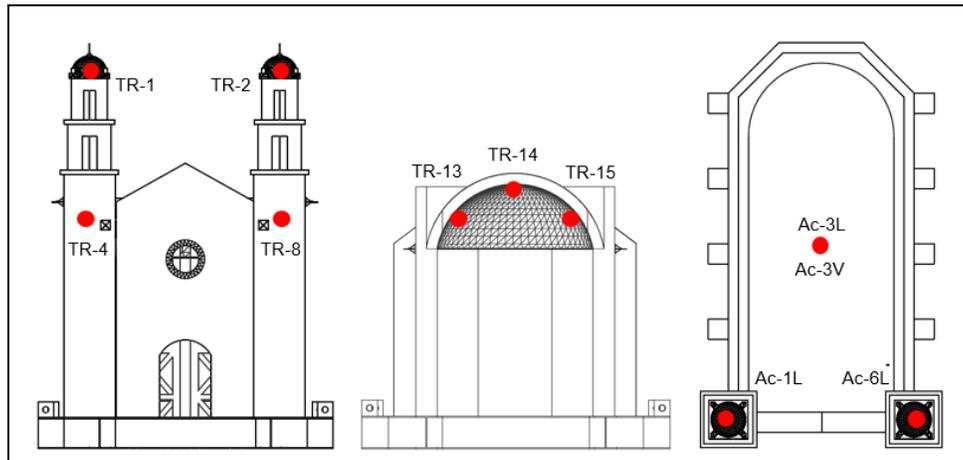
Figura 5.2 Ubicación de los instrumentos comparados en los modelos MVTEMP-03 y MVTEMP-04.

La ubicación de los acelerómetros y transductores de desplazamiento empleados para examinar el comportamiento de los desplazamientos y las aceleraciones entre el modelo MVTEMP-03 y MVTEMP-04 se muestran en la Figura 5.2.

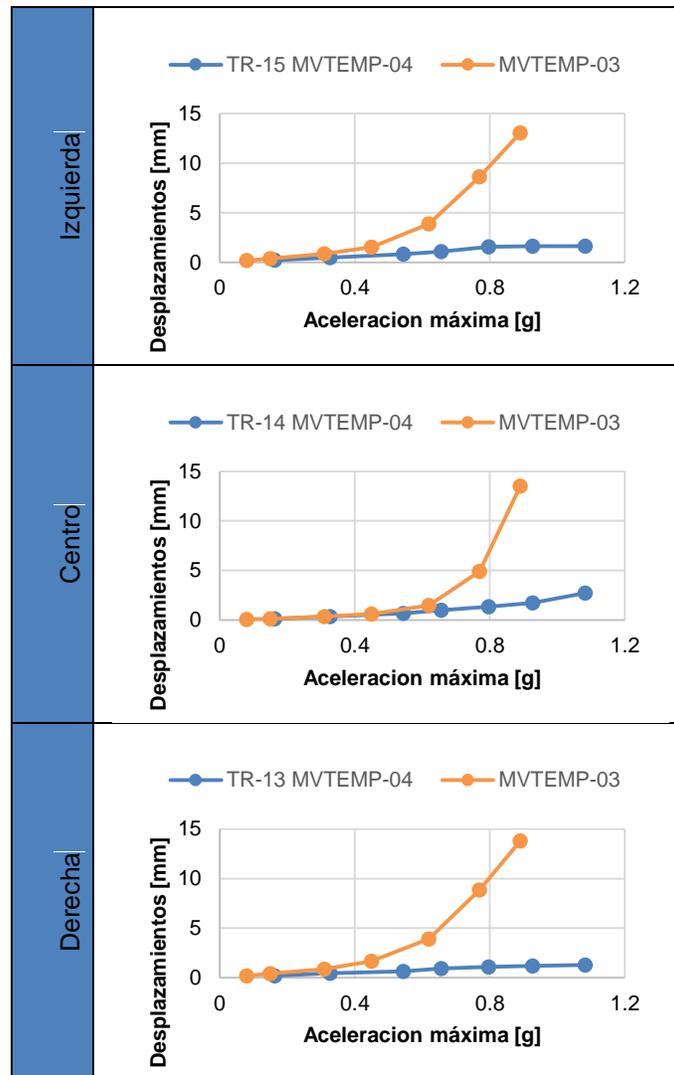
Figura 5.3 Desplazamientos en el interior de la bóveda.

intensidades bajas de movimiento, los desplazamientos en ambos modelos eran similares. Pero una vez que el modelo MVTEMP-03 dejó de tener un comportamiento lineal, la magnitud de los desplazamientos fue incrementándose. No así en el modelo MVTEMP-04, el cual más o menos mantuvo una tendencia aproximadamente lineal en el comportamiento de sus desplazamientos. Al finalizar ambos programas de ensayos, el desplazamiento vertical en el modelo MVTEMP-04 llegó a ser casi 5 veces menor al medido en el modelo MVTEMP-03.

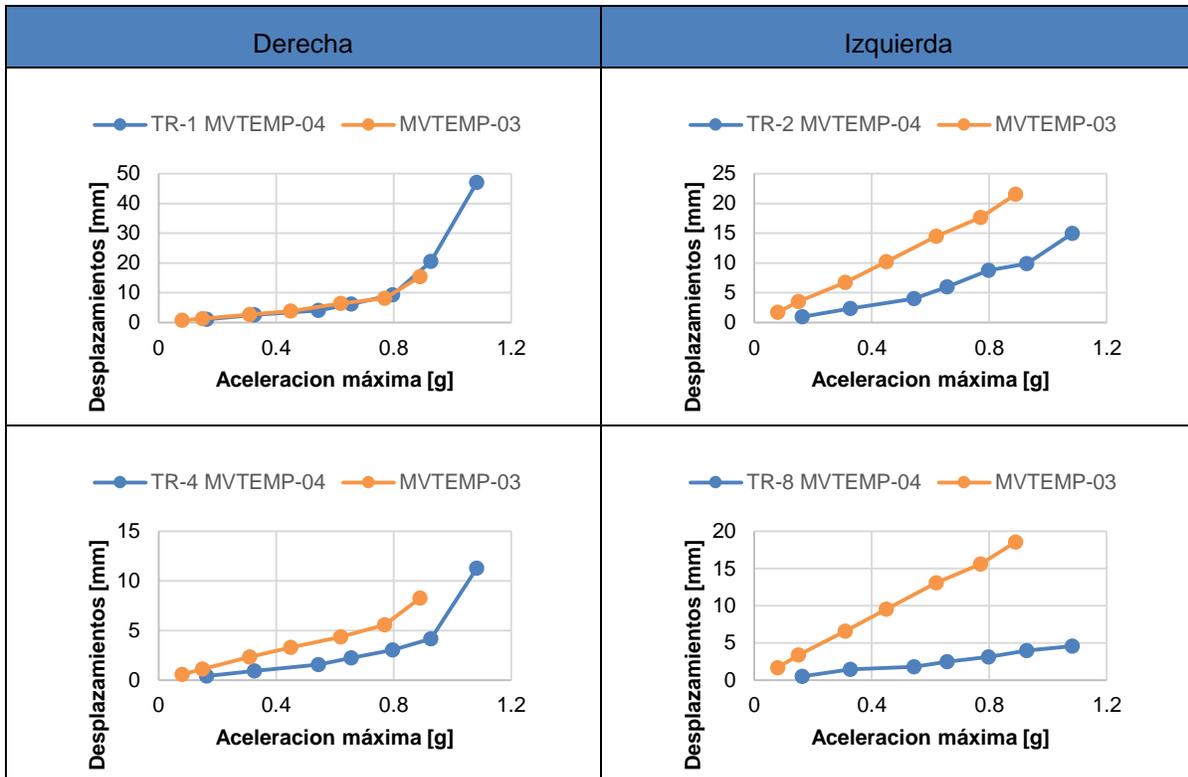
Figura 5.4 Desplazamientos en las torres y campanarios.

En el caso del campanario izquierdo, los desplazamientos medidos en el modelo MVTEMP-04 resultaron de menor magnitud que los medidos en el modelo MVTEMP-03. Esto fue quizás a que las grietas en este elemento fueron de menor magnitud que las ocurridas en el modelo MVTEMP-03.

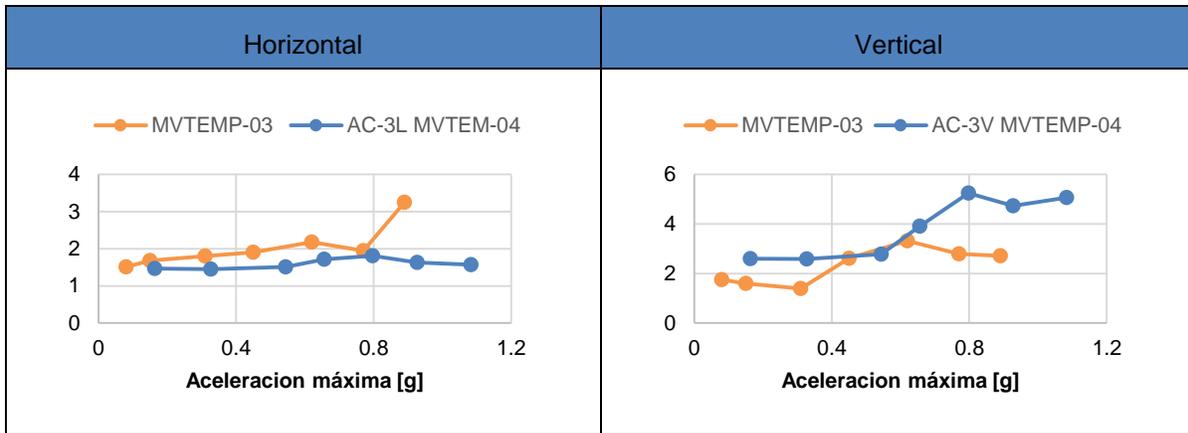
Figura 5.5 Factores de amplificación en la bóveda.

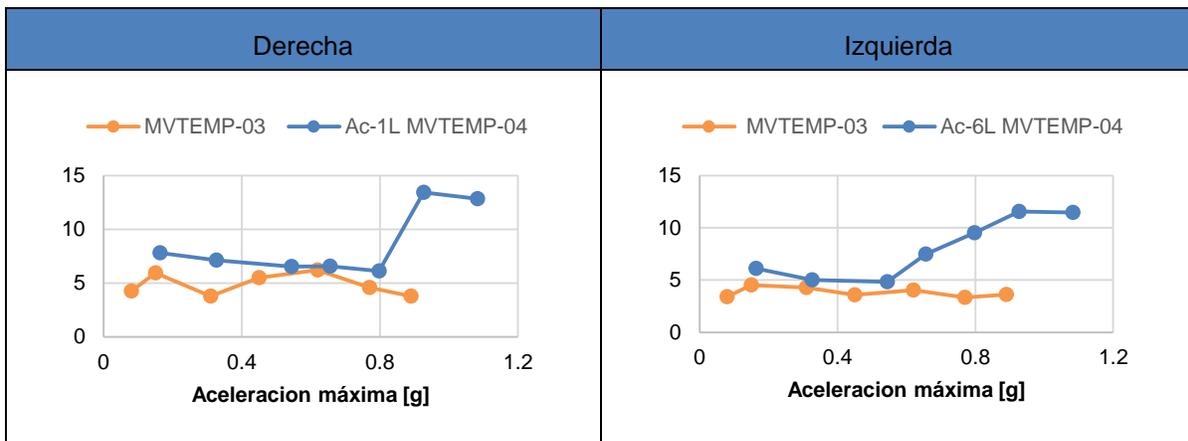
Figura 5.6 Factores de amplificación en los campanarios.

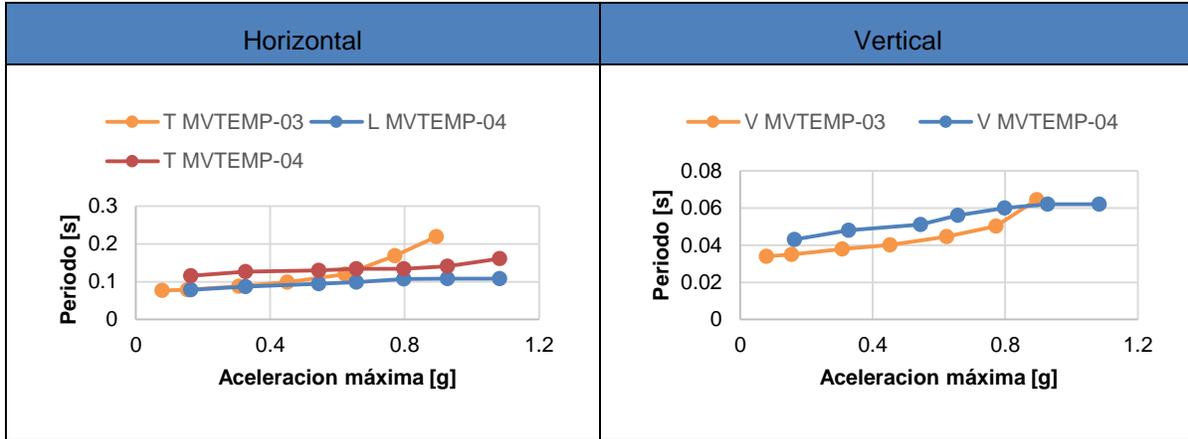
Figura 5.7 Periodos fundamentales de vibrar.

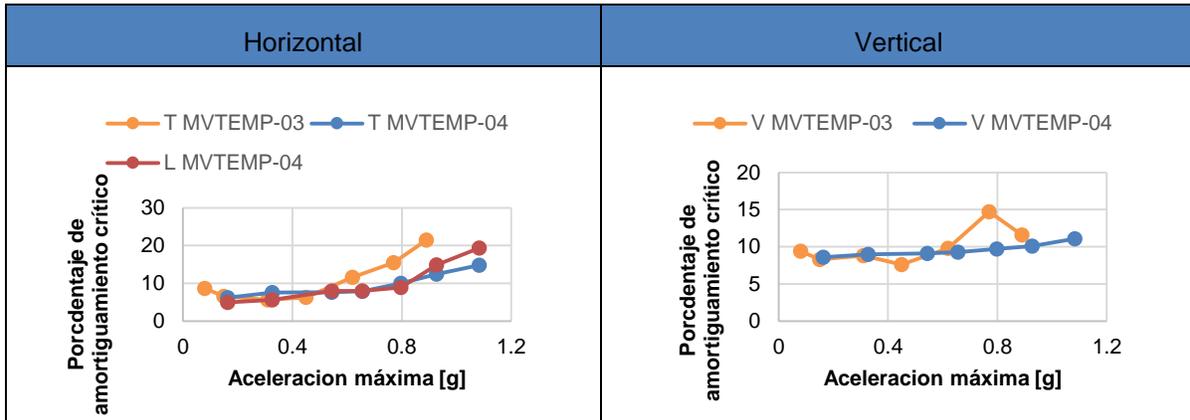
Figura 5.8 Porcentaje de amortiguamiento crítico.

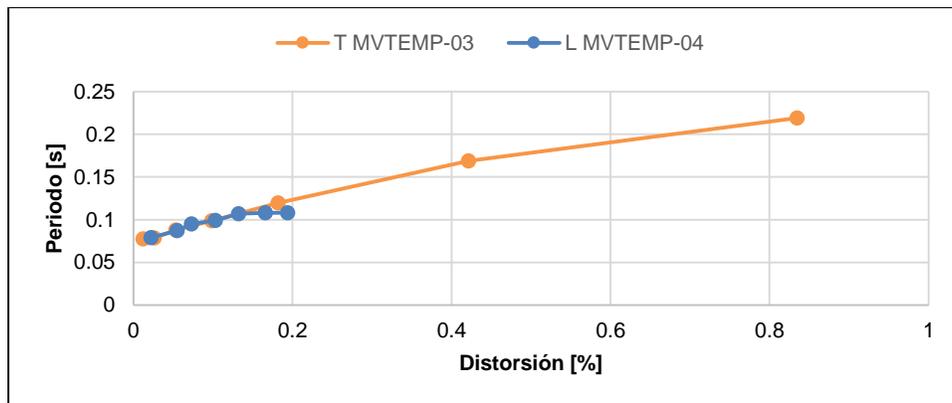
Figura 5.9 Periodos fundamentales de vibrar con respecto a la distorsión.

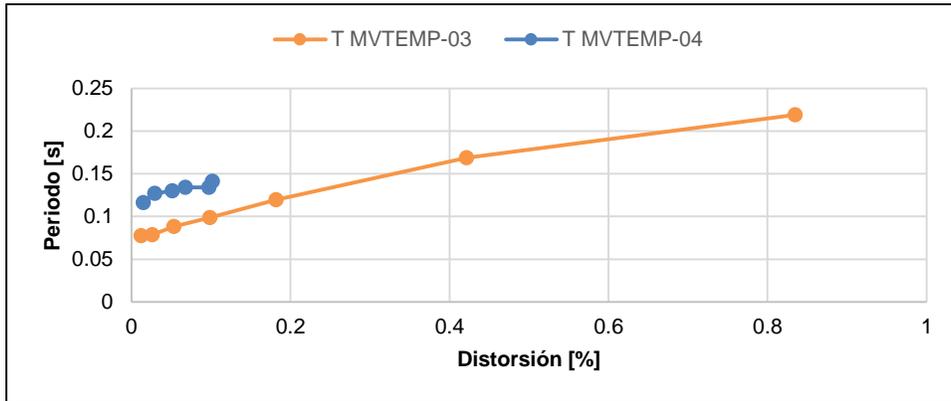
Figura 5.10 Periodos fundamentales de vibrar con respecto a la distorsión medida al arranque de la bóveda.

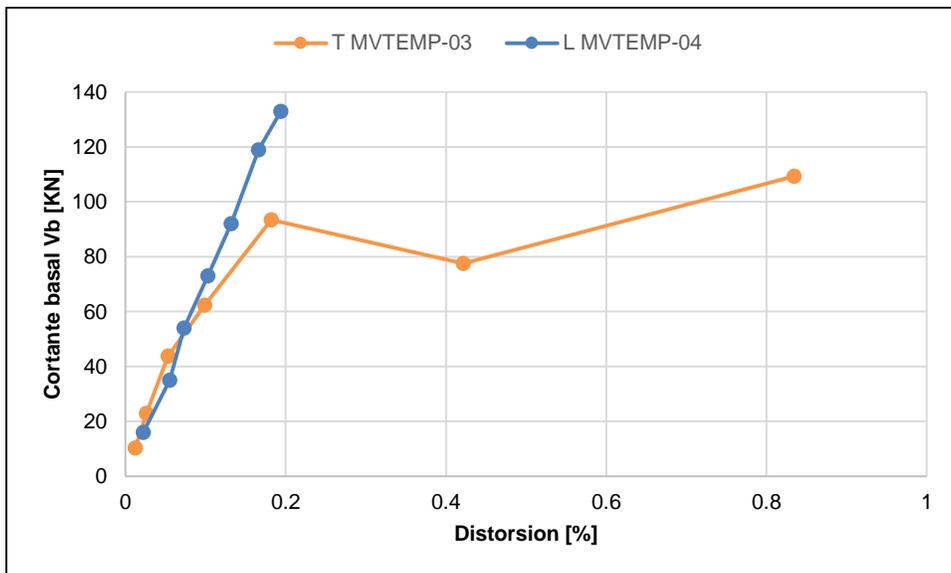
Figura 5.11 Cortante basal máximo.

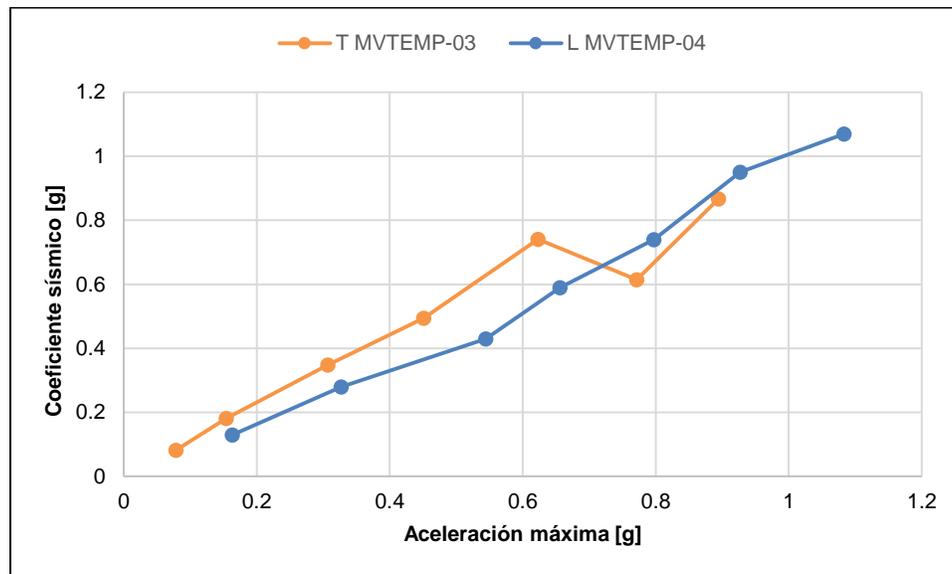
Figura 5.12 Coeficientes sísmicos.

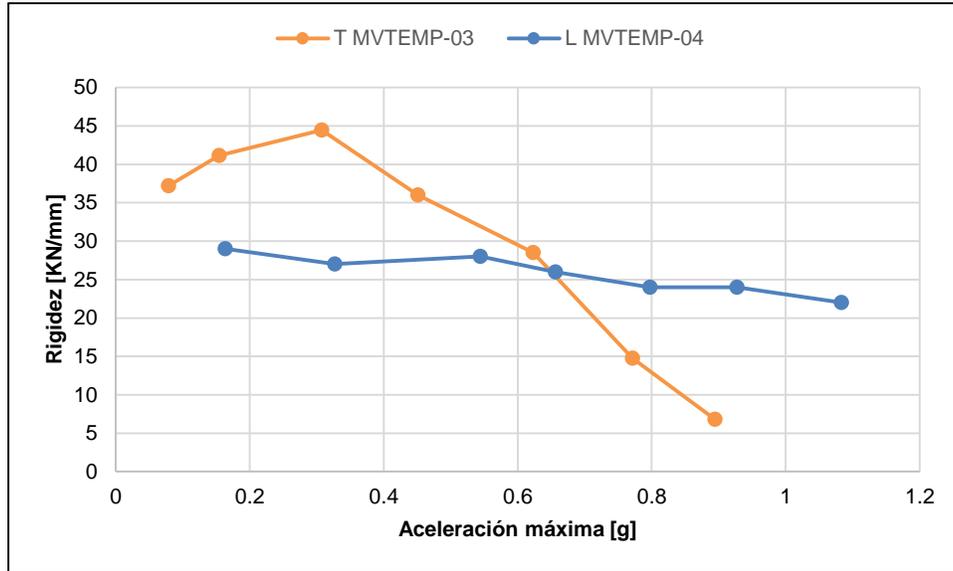
Figura 5.13 Comparación de rigideces.

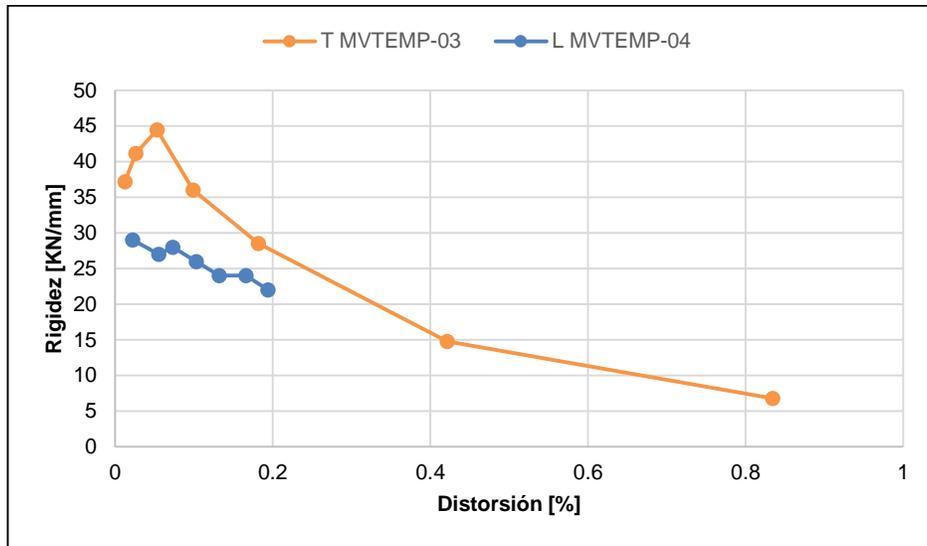
Figura 5.14 Rigideces con respecto a la distorsión.

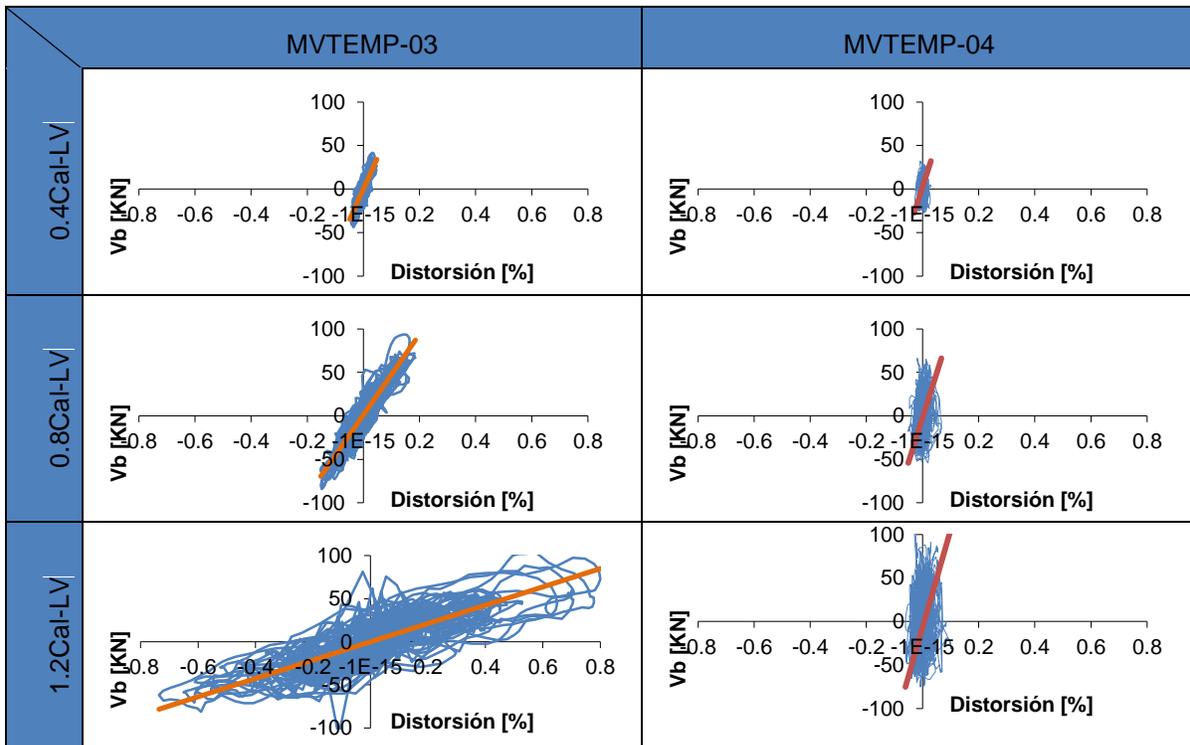
Figura 5.15 Ciclos de histéresis calculados al arranque de la bóveda en ambos modelos.

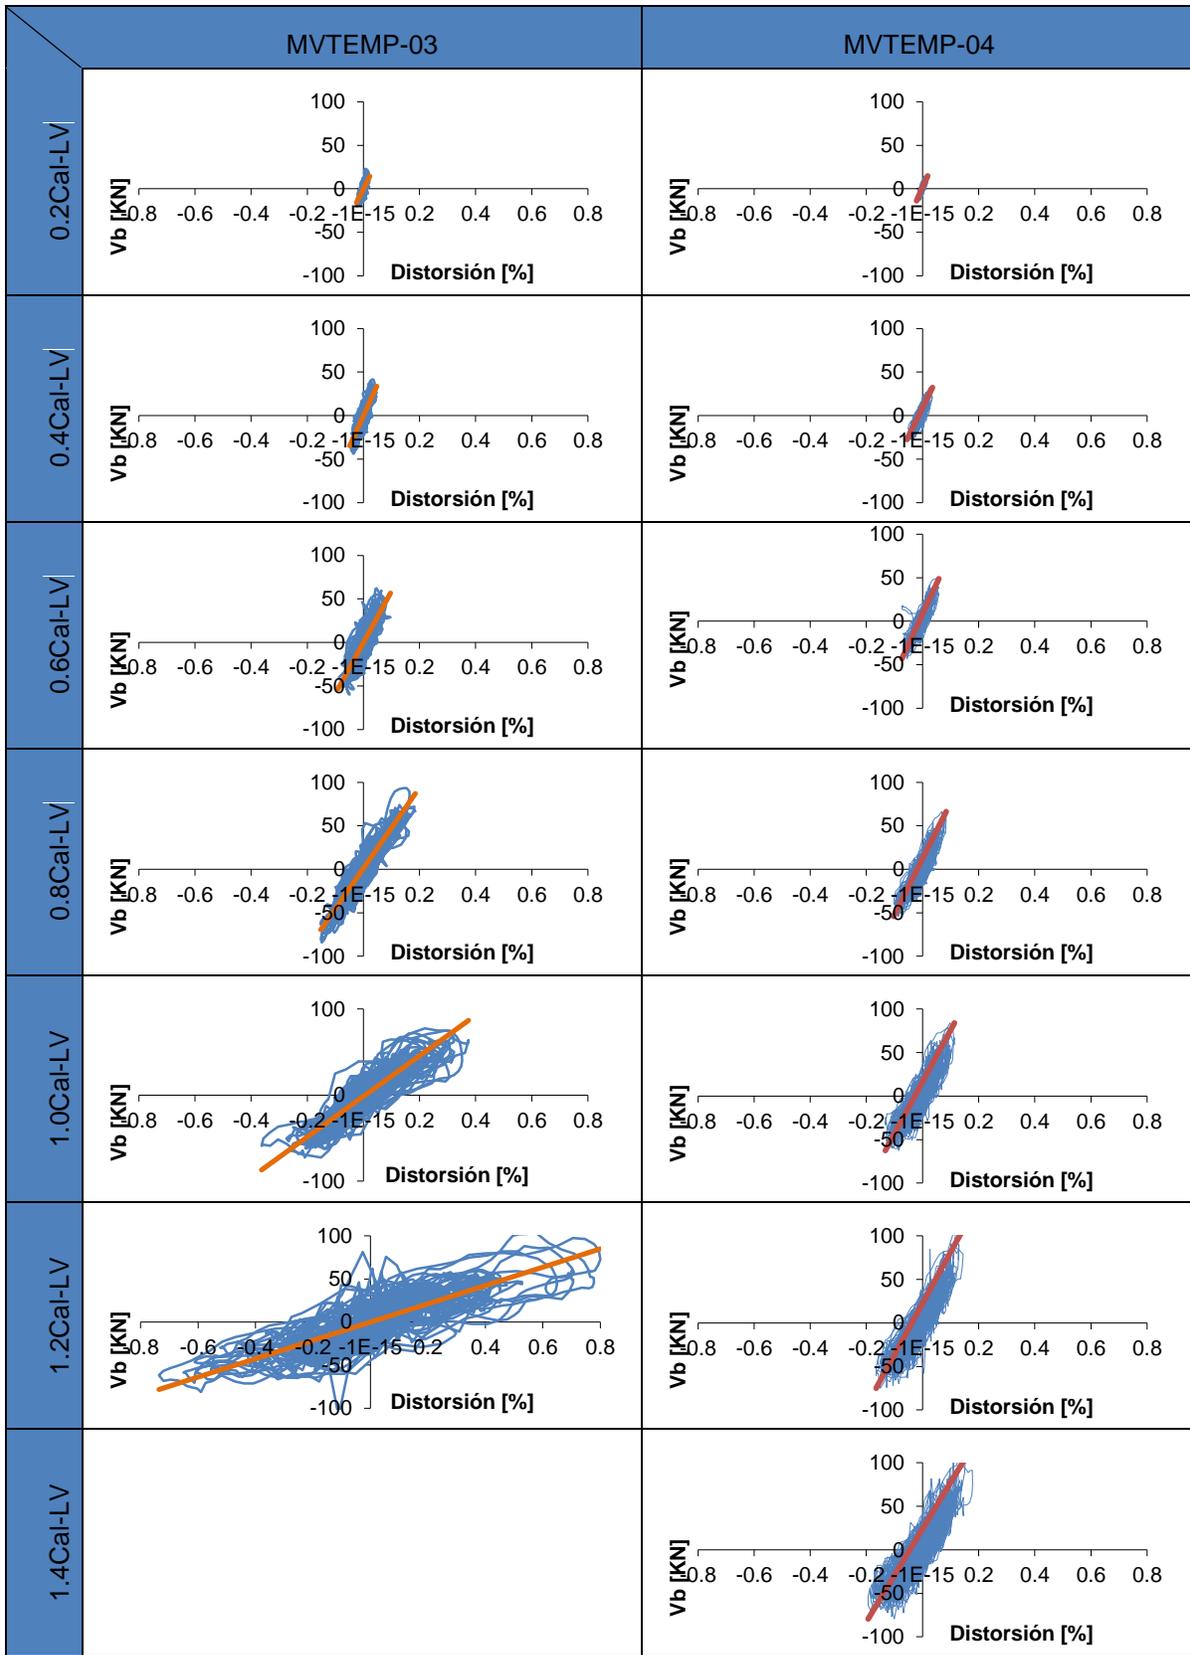
Figura 5.16 Ciclos de histéresis al arranque de la bóveda del modelo MVTEMP-03 y en el frontón del modelo MVTEMP-04.
