Restauración de Arcos

**Realización de un caso de restauración en arcos
de mampostería**

T E S I S
QUE PARA OBTENER EL TITULO DE :
I N G E N I E R O C I V I L
P R E S E N T A :
Alejandro Rafael Hernández Corres

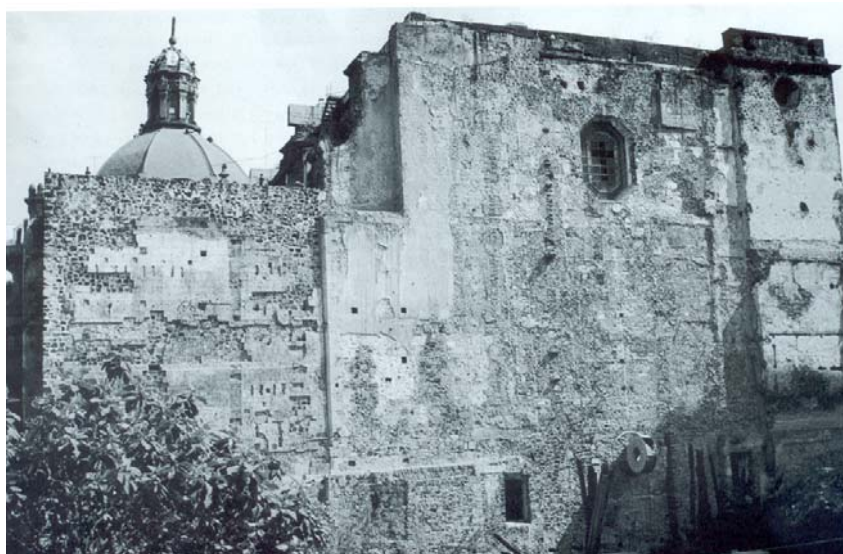
Otra de las soluciones para resolver esto, ha consistido en proporcionar resistencia a esfuerzos de tensión a las bóvedas, esto se ha hecho reforzándoles con acero, como en el caso del convento de San Francisco (Ref. 29), en los años 50 (fotografía 1.1). La técnica consiste en colocar un emparrillado de acero en la parte superior y otro en la inferior, posteriormente se cuela concreto por encima de la bóveda original.

BÓVEDA REFORZADA CON CONCRETO
Convento de San Francisco, Centro Histórico de la Ciudad de México
FOTOGRAFÍA 1.1

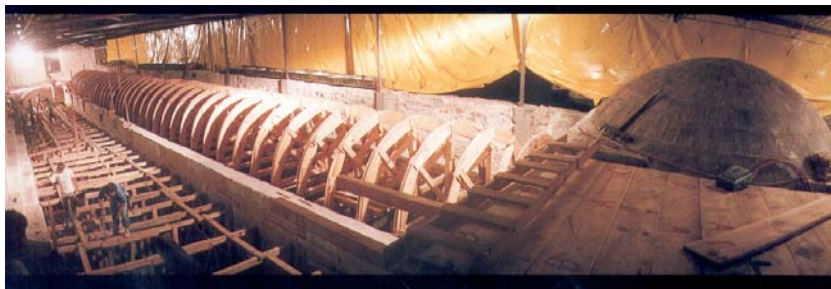
Un caso que ilustra convenientemente esto, es el realizado en el ex-convento de Santo Domingo en la ciudad de Oaxaca. (Ref. 39) Ahí, tanto la bóveda semicilíndrica (fotografía 1.7) que cubre el corredor conventual como algunas de las bóvedas semiesféricas (fotografía 1.8) fueron completamente restituidas.

RESTITUCIÓN DE BÓVEDA SEMICILÍNDRICA
Ex-Convento de Santo Domingo, Ciudad de Oaxaca.

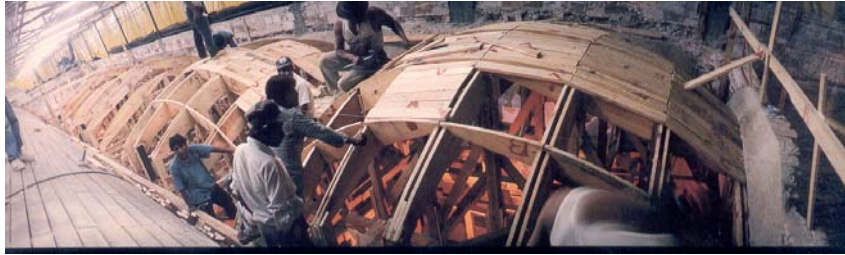
Otros problemas adicionales fueron los de homogenizar los nuevos trabajos con los antiguos, quizá en este rubro se pueda ser crítico con el resultado obtenido debido a que existen notables diferencias entre los primeros y los últimos.

RESTITUCIÓN DE BÓVEDAS SEMIESFÉRICAS
Ex-Convento de Santo Domingo, Ciudad de Oaxaca.

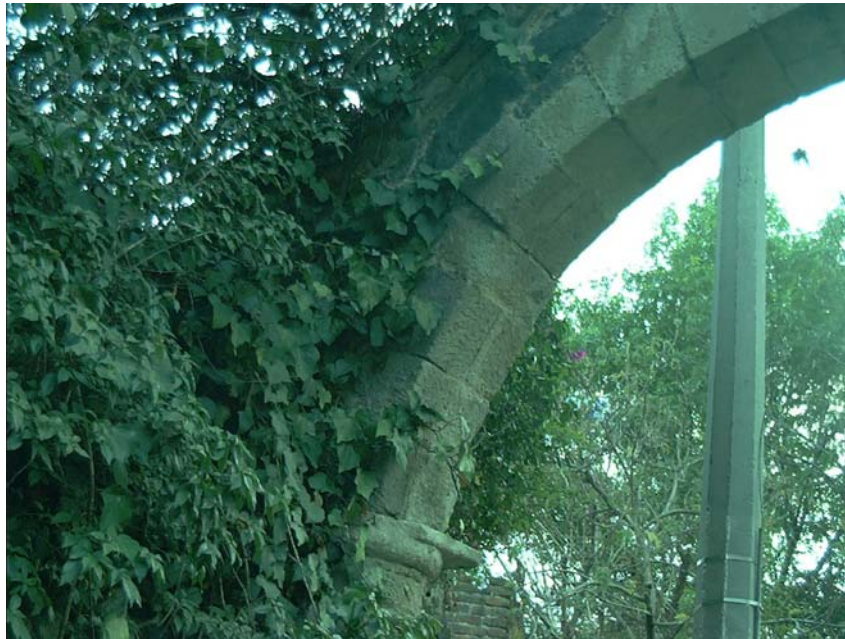
La columna central de los arcos fue golpeada por un camión despachador de diesel aproximadamente a metro y medio de altura. Este impacto ocasionó que el apoyo norte se fisurara y que el apoyo sur (apoyo 1) se desplazara 4cm hacia el oriente originando que la columna golpeada se fracturara en la base del cuerpo de la misma por encima del pedestal y en la parte superior, diez centímetros antes del capitel. Estas fracturas permitieron que tanto la columna como el cuerpo de los arcos perdieran la vertical sin presentar otro tipo de daño adicional.

DESPLAZAMIENTO DEL APOYO I DE LOS ARCOS
(FOTOGRAFÍA TOMADA DESDE EL LADO ORIENTE)
FOTOGRAFÍA 2.1

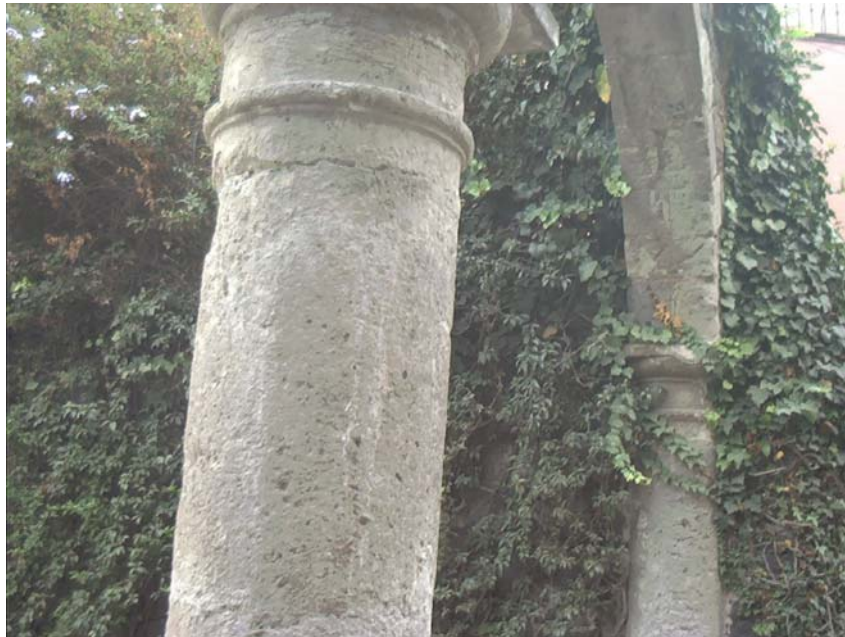
Adicionalmente, el cuerpo de los arcos también observó un desplome de 4 centímetros en la parte central (Ver Plano T – 02), parte del cual puede deducirse que ya existía. Incidentalmente, cabe hacer notar que el desplome total de los arcos fue de 9 centímetros.

DESPLOME DE LA COLUMNA CENTRAL
(FOTOGRAFÍA TOMADA DESDE EL LADO ORIENTE)
FOTOGRAFÍA 2.2

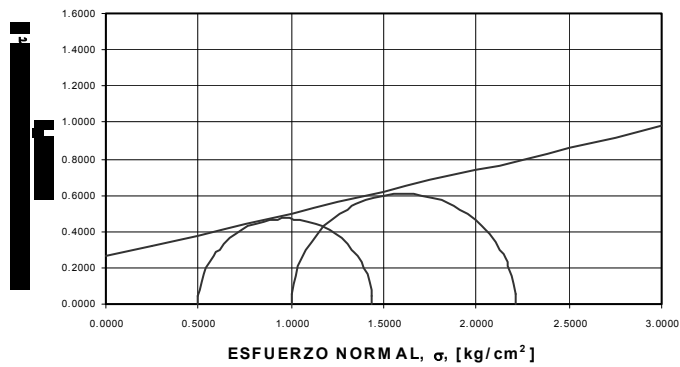
COMPRESIÓN SIMPLE

CÍRCULOS DE FALLA DE MOHR

PROF.	COHESIÓN	ÁNGULO FRICC.
1.00 m	0.26 kg / cm ²	14°

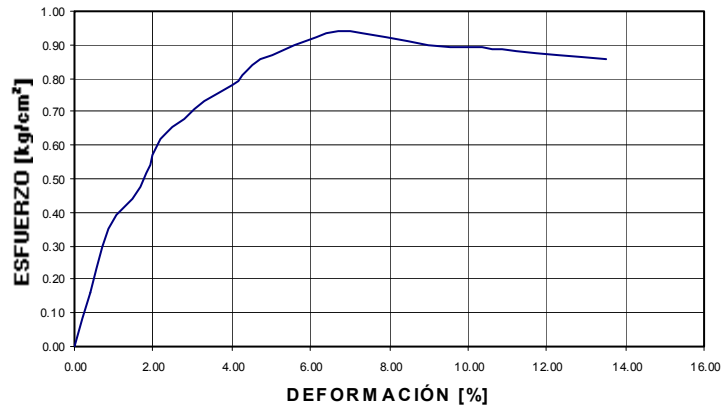
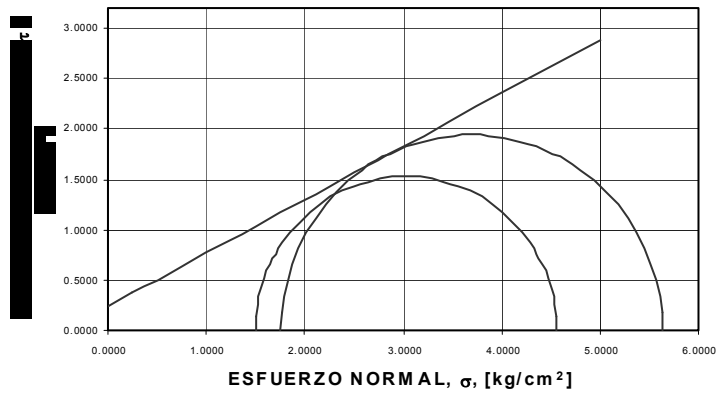
COMPRESIÓN SIMPLE

CÍRCULOS DE FALLA DE MOHR

PROF.	COESIÓN	ÁNGULO DE FRICCIÓN
7.00 m	0.24 kg / cm ²	28°

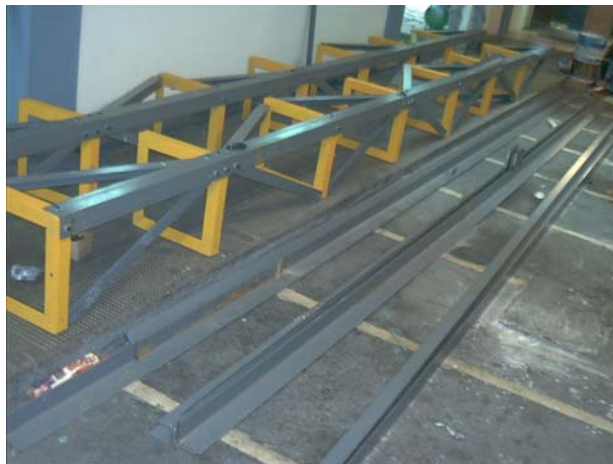
**ARMADO DE COLUMNAS
FOTOGRAFÍA 4.1**

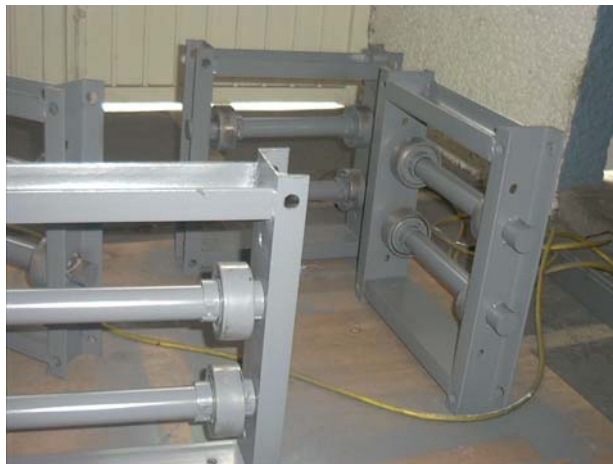
En general, puede decirse que se mejoraron los tiempos planeados y la construcción metálica se realizó sin que se presentara ninguna clase de obstáculo. La construcción se realizó, en términos generales, fielmente a lo establecido en el proyecto y al detallado que generó la ingeniería de taller. El único cambio que se realizó al proyecto metálico tuvo lugar en las traveses y en concreto fue haber soldado las diagonales centrales D – 6 a la placa inferior en lugar de atornillar, decisión que se tomó para garantizar la posición de los elementos y poder armar rápidamente. El éxito de la construcción metálica estribó en el sistema de marcos soldados con plantilla que permitió armar las columnas rápidamente y además garantizó que las dimensiones de los elementos fueran exactas, situación que favorecería el montaje de la estructura en el sitio. El sistema de caras planas de las traveses, también fue muy rápido de armar en relación a lo planeado, siendo las actividades con demora, las de armar las caras superiores e inferiores de las traveses y de construir los apoyos móviles.

**APOYOS MÓVILES TERMINADOS
FOTOGRAFÍA 4.2**

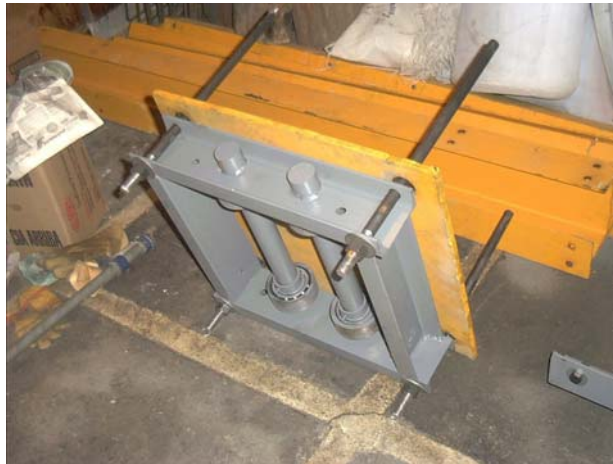
**APOYOS MÓVILES INCORPORADOS A PLACAS
FOTOGRAFÍA 4.3**

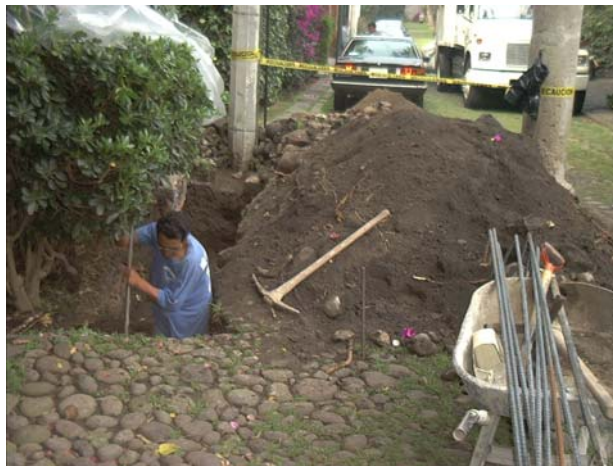
**EXCAVACIÓN PARA CONSTRUIR LOS APOYOS
FOTOGRAFÍA 4.4**

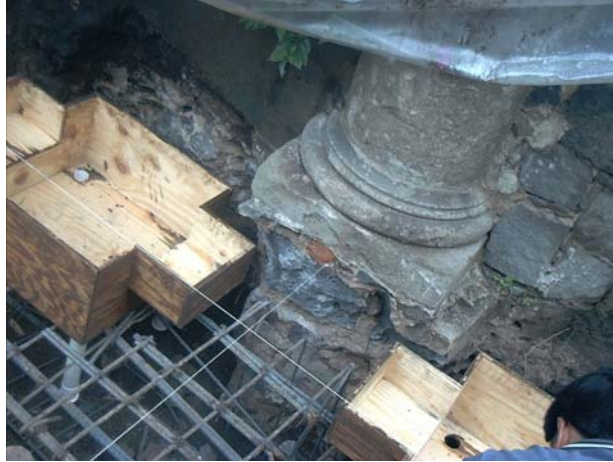
**CIMBRA PARA APOYOS MÓVILES
FOTOGRAFÍA 4.5**

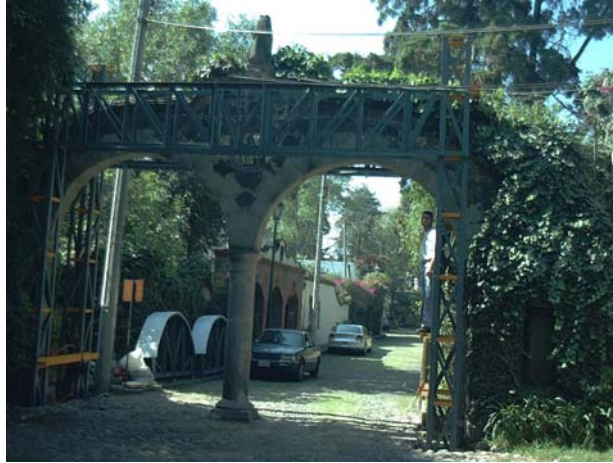
**ESTRUCTURA MONTADA POR GRÚA
FOTOGRAFÍA 4.7**

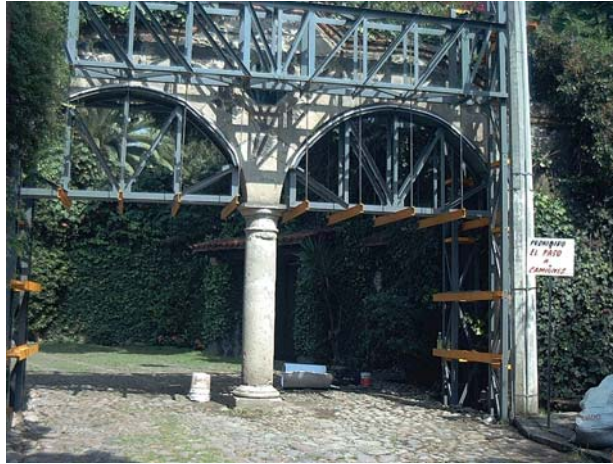
**ESTRUCTURA METÁLICA
(ANTES DE COLOCAR PIEZA CENTRAL)
FOTOGRAFÍA 4.9**

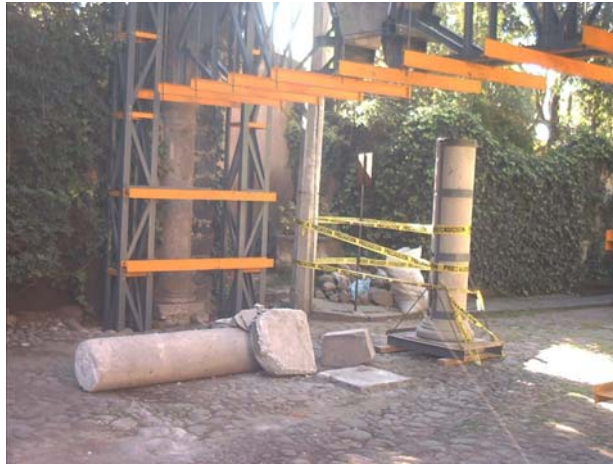
**ARCOS SOPORTADOS SIN COLUMNA CENTRAL
(TOMADA DESDE EL LADO ORIENTE)
FOTOGRAFÍA 4.11**

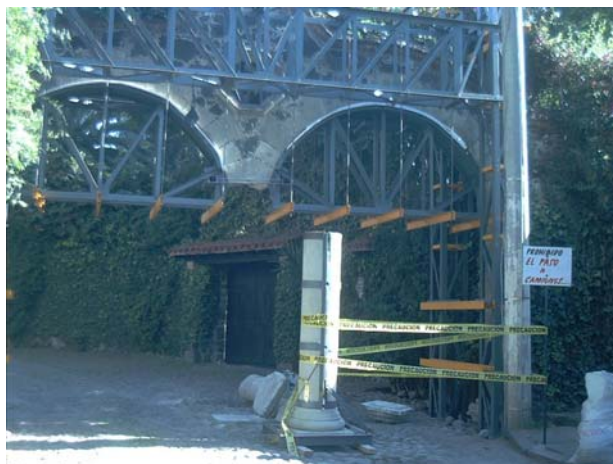
**ARCOS SOPORTADOS SIN COLUMNA CENTRAL
(TOMADA DESDE EL LADO PONIENTE)
FOTOGRAFÍA 4.12**

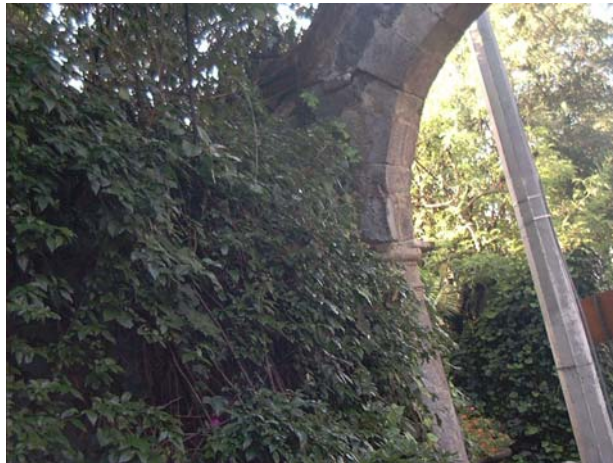
**ARCOS DESPLAZADOS
(APOYO SUR)
FOTOGRAFÍA 4.13**

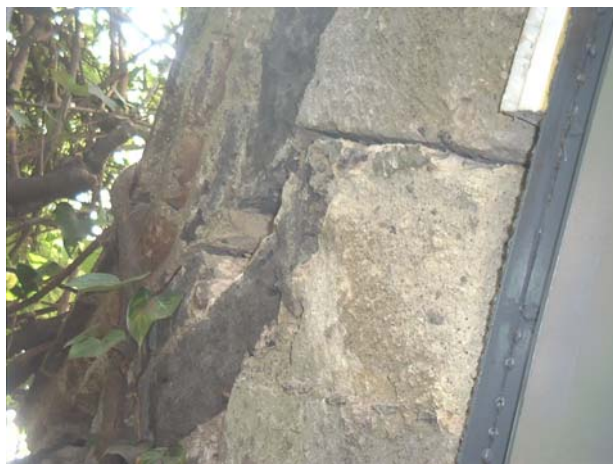
**ARCOS ALINEADOS
(APOYO SUR)
FOTOGRAFÍA 4.14**

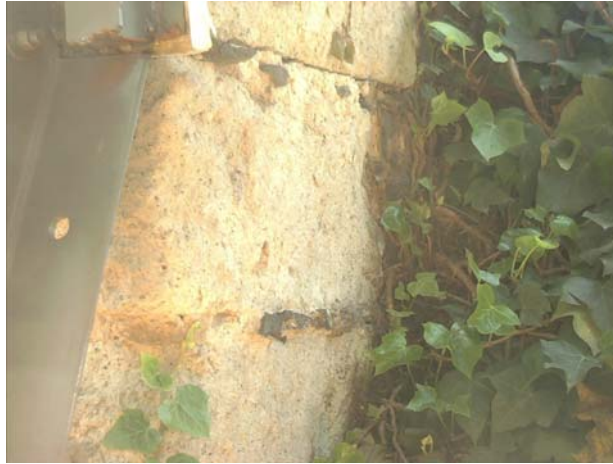
**ARCOS LEVANTADOS
(APOYO NORTE)
FOTOGRAFÍA 4.15**

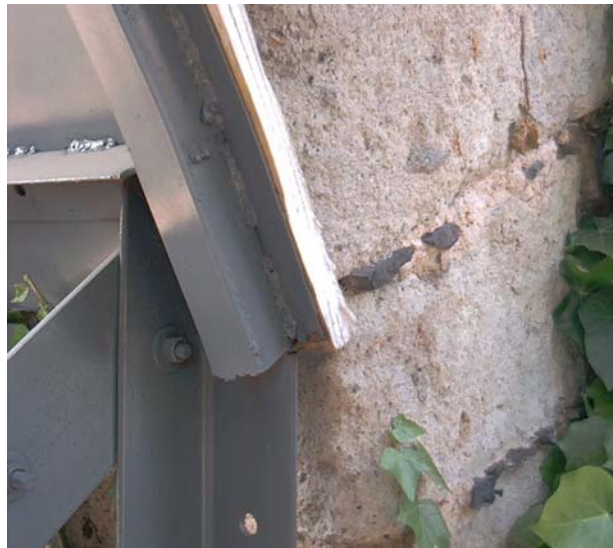
**ARCOS SOBRE SUS APOYOS
(APOYO NORTE)
FOTOGRAFÍA 4.16**

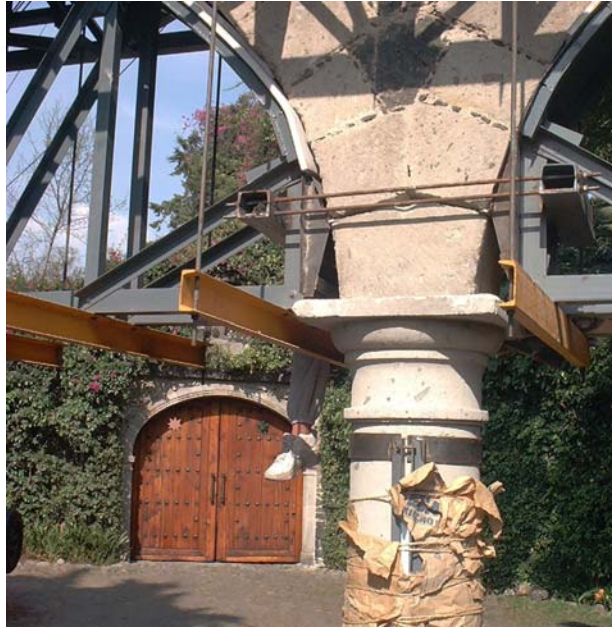
**COLADO DE LA JUNTA CENTRAL
FOTOGRAFÍA 4.17**

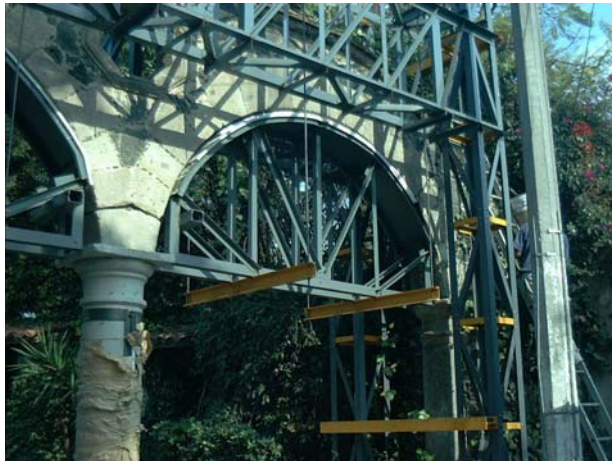
**ESTRUCTURA METÁLICA LIBERADA
FOTOGRAFÍA 4.18**

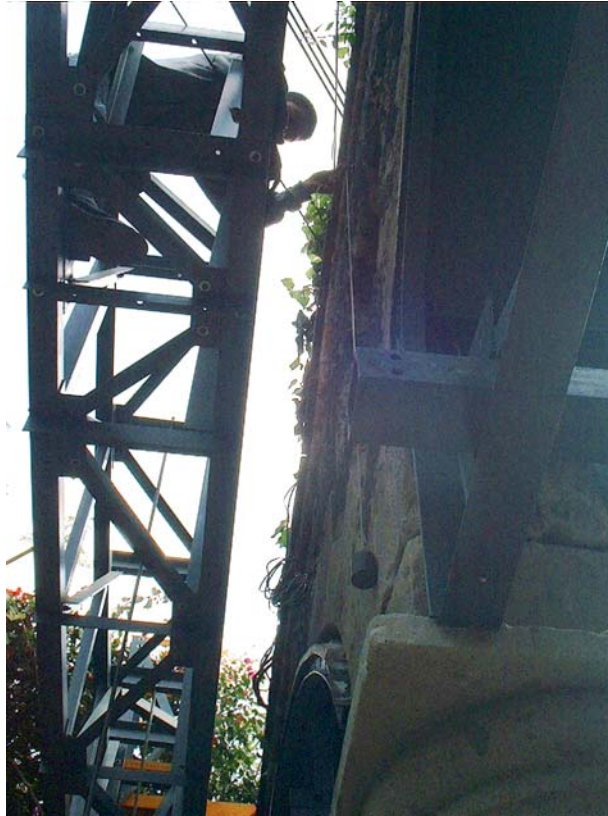
**RECUPERACIÓN DE LA VERTICAL DE LOS ARCOS
FOTOGRAFÍA 4.19**

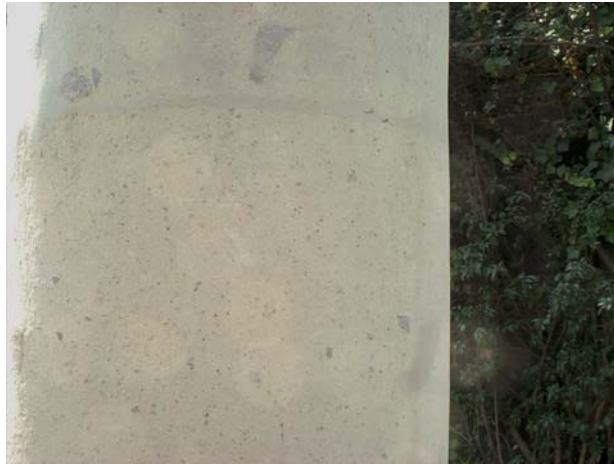
**RESTAURACIÓN DE JUNTAS
FOTOGRAFÍA 4.20**

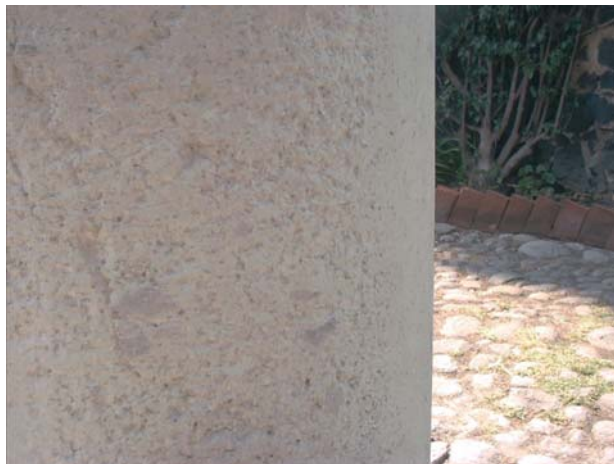
**TEXTURIZACIÓN DE LA COLUMNA
FOTOGRAFÍA 4.21**
