## **5. ANÁLISIS Y RESULTADOS**

### **5.1 Comparación de los arreglos electródicos**

## 5.2 Análisis de Perfiles. Arreglo eléctrico WS

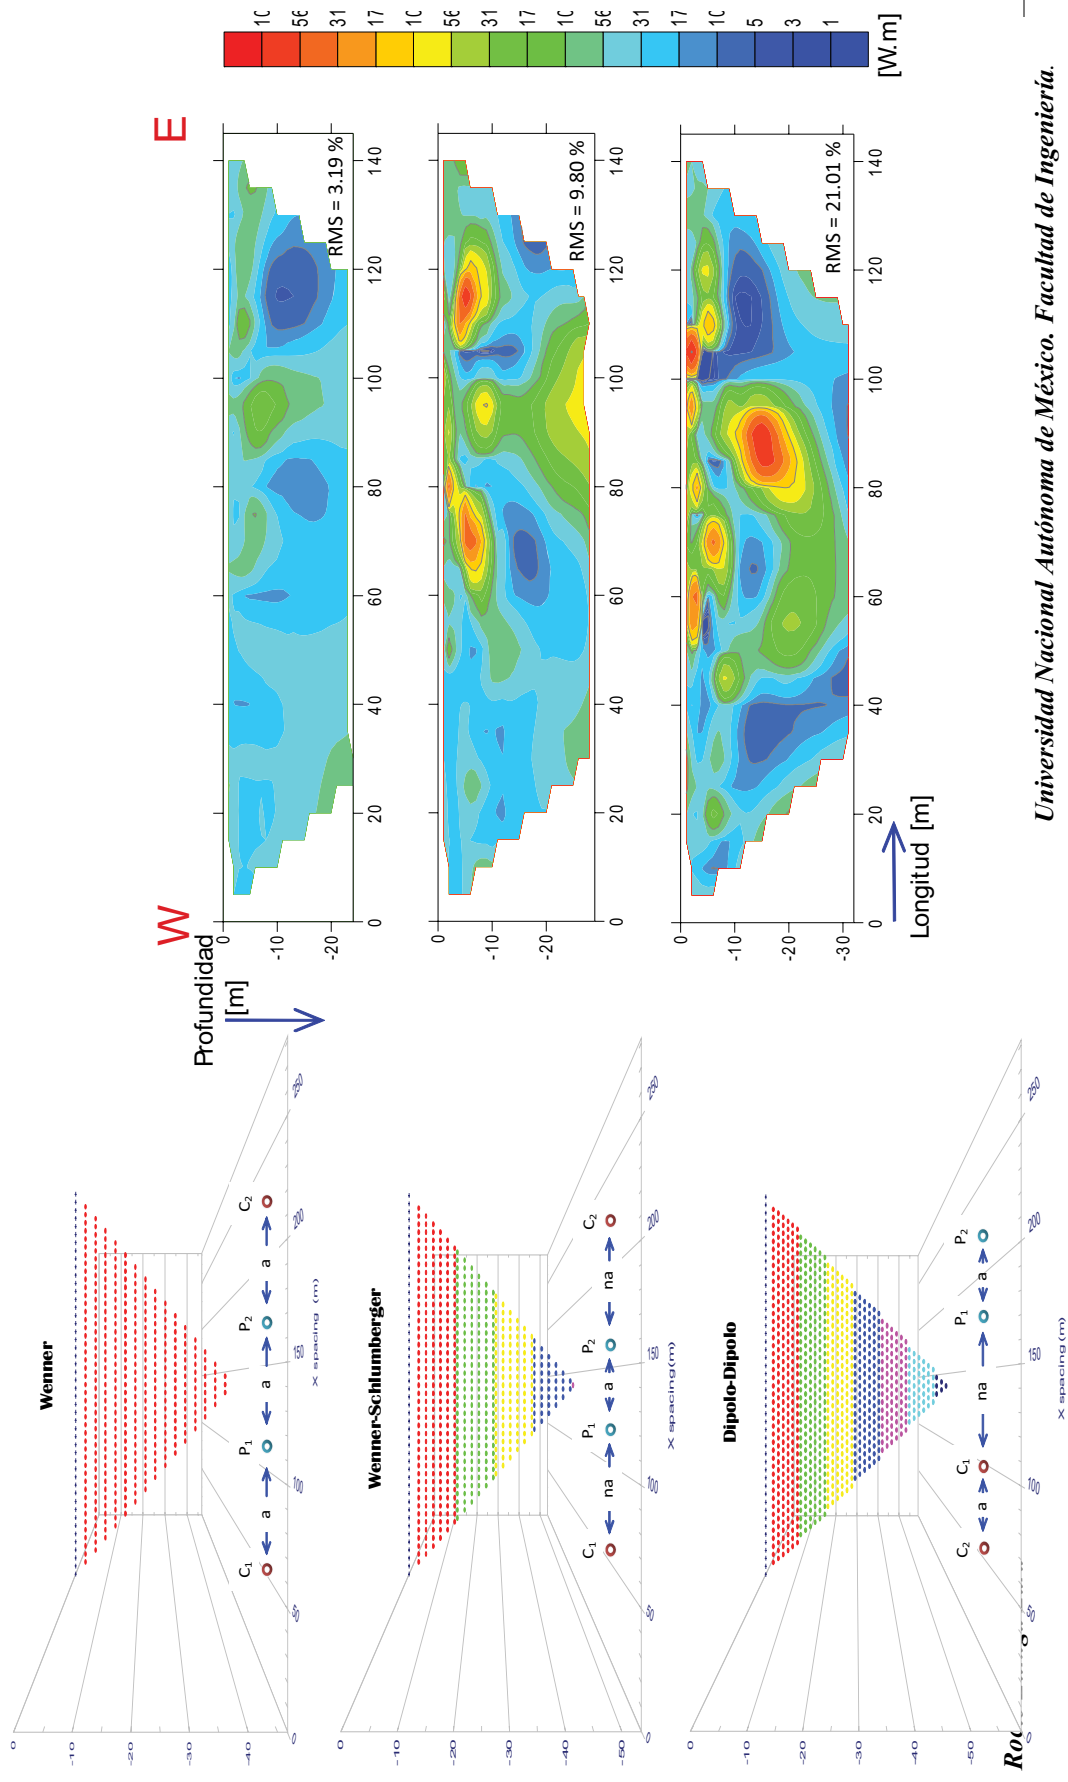
En la Figura 5.1 se tiene a el Perfil 1A, que se tomó como ejemplo para esta comparación; se observa en el lado izquierdo el diagrama de adquisición de datos para cada arreglo y en el derecho el modelo de inversión correspondiente.

Nótese que el arreglo WW es menos sensible a cambios horizontales en la resistividad del subsuelo, es decir, estructuras verticales estrechas (Loke, 2010) y carece de información ya que es el que cuenta con menos mediciones.

El caso del arreglo DD alcanza una mayor profundidad de penetración, tiene una gran cobertura de datos lateralmente y a profundidad, sin embargo posee la desventaja de captar un mayor ruido antropogénico, por tener una mayor cantidad de mediciones en la parte superficial, que al estar en una zona urbana altamente poblada es inevitable que se aprecie a mayor escala.

El arreglo WS al ser un híbrido tiene una buena sensibilidad para detectar cambios tanto verticales como horizontales, por tanto estructuras horizontales y verticales. Cuenta con mayor número de datos y una profundidad mayor a WW.

Figura 5.1. Perfil 1A, comparación entre los arreglos WW, WS y DD. Los La escala de valores de la resistividad calculada [ $\Omega.m$ ] es logarítmica.

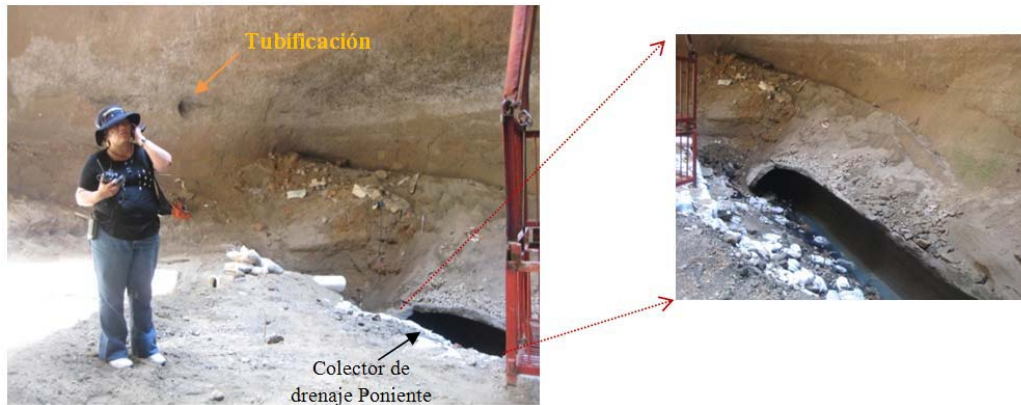
En el hundimiento de 2010 se encontró la existencia de tomos o tubificaciones (Figura 5.9) generadores de cavidades, se reportó en el Informe de estratigrafía de Zamudio *et al* (2010).

Figura 5.9. Hundimiento de 2010. Fotografía tomada a 48 m de profundidad. Muestra la presencia de tubificaciones y el estado del Colector de drenaje Poniente.

Como dato importante según información proporcionada por EMPAGUA el colector Poniente no presentaba rupturas manteniéndose en buenas condiciones. Las características de éste son 2.25 m de diámetro y el grosor de las paredes es de 30 cm, cuenta con un subdrenaje en algunas zonas como se aprecia en la Figura (5.5). Posterior al derrumbe el colector tenía 50cm de arena volcánica que le reducía el gasto de la tubería (Información oral de EMPAGUA, 2010).

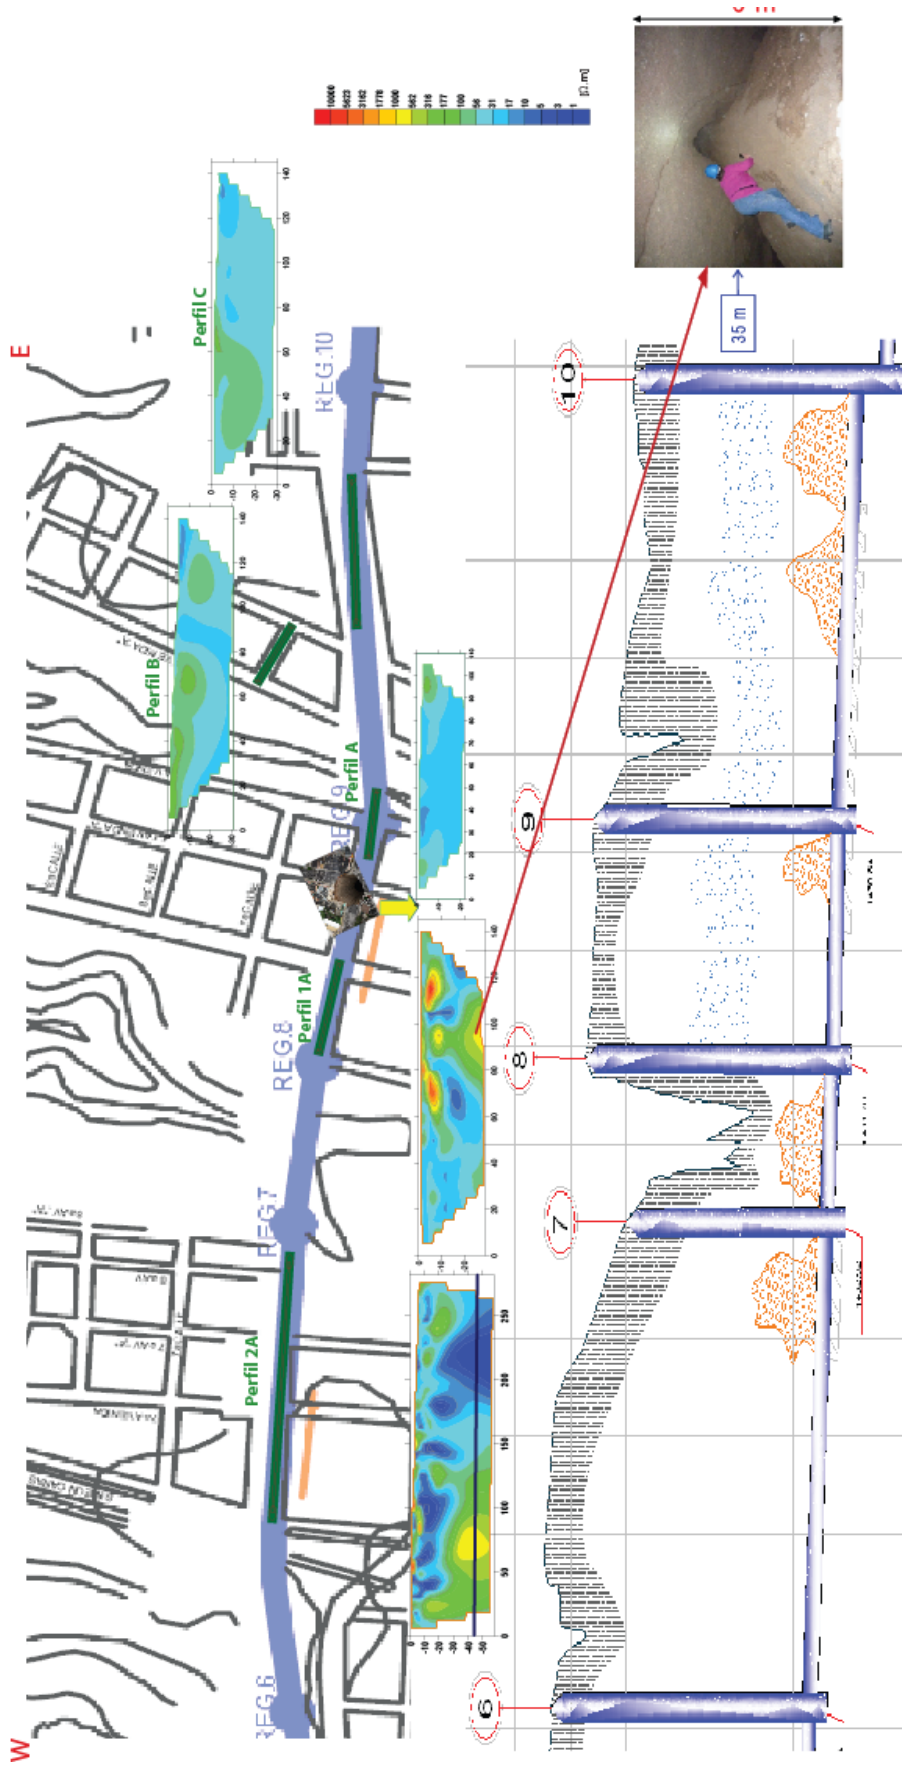
Figura 5.10. Sección comprendida por los perfiles 2A, 1A, A, B y C a lo largo del Colector de drenaje Poniente. En orden descendente: mapa de ubicación, resultado de inversión y perfil general de la construcción de EMPAGUA (2010)
