Capítulo 3. Agrietamientos

e. Caso de agrietamiento en la Colonia Del Mar, Tláhuac

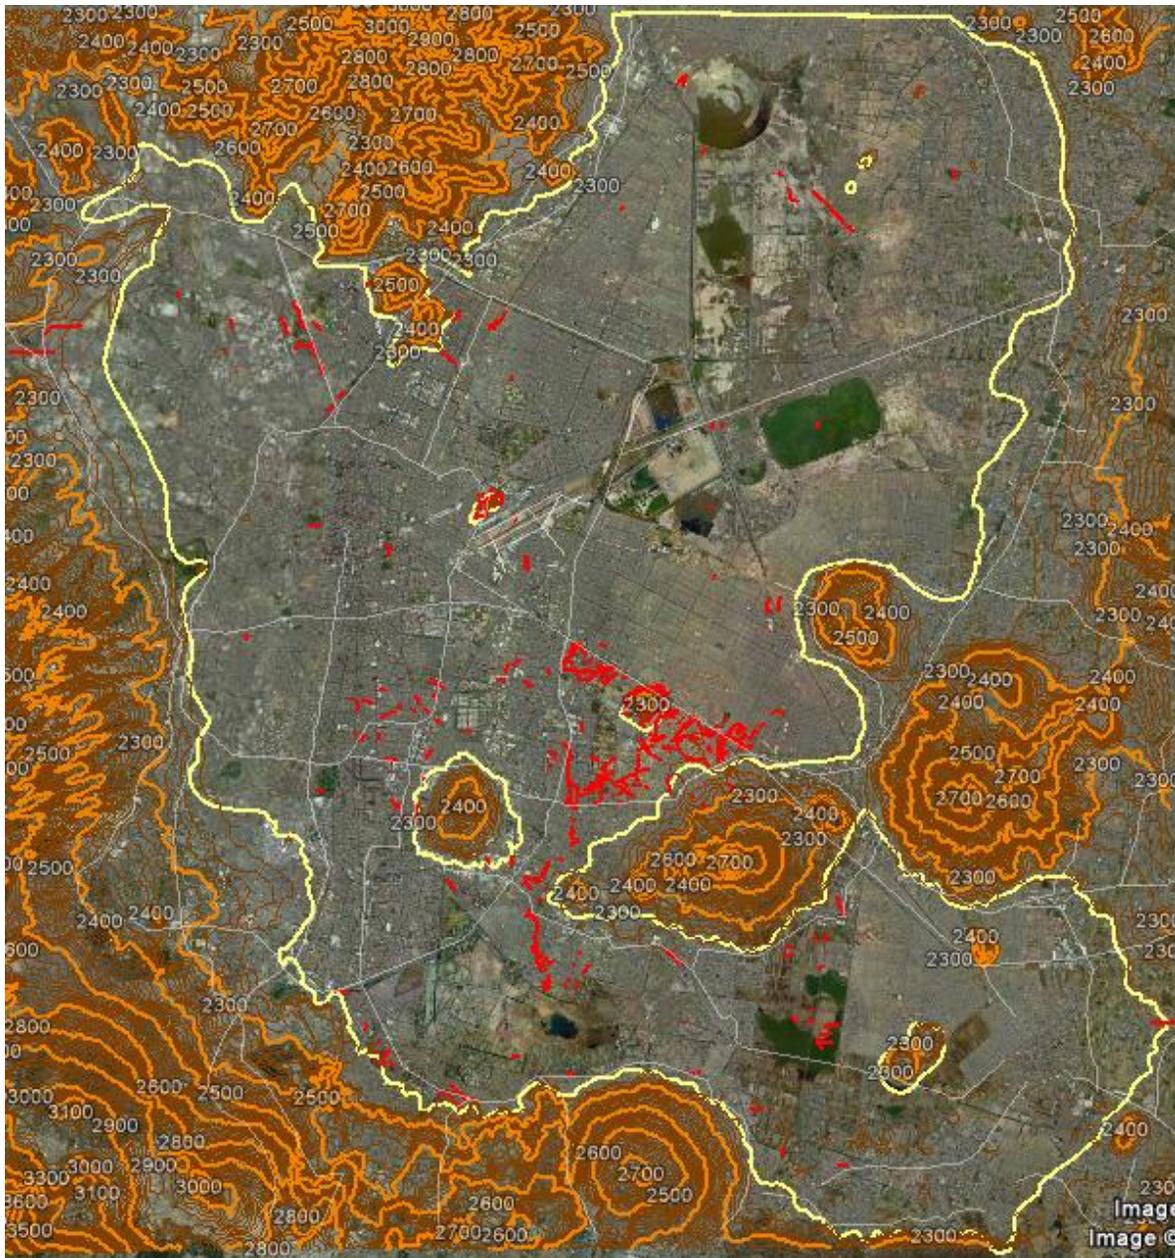
Figura 3.13. Recopilación final de las grietas existentes en la Cuenca de México.

Por lo anterior, se realizó la recopilación de información sobre la existencia de agrietamientos en planos y artículos científicos. En la figura 3.13 se presenta el mapa final obtenido mediante la recopilación de esta información. Se aprecia claramente que un importante número de agrietamientos se localizan en la parte oriente del Distrito Federal, principalmente en la delegación Iztapalapa. Se resalta que de estas, una buena cantidad se localizan en la zona de lago y el resto alrededor del cerro de Marqués, en la zona de transición abrupta. Tal es el caso de las grietas que se localizan hacia el norte de la ciudad, al pie de la Sierra de Santa Catarina, al centro a las orillas del Peñón de los Baños, y en el sur al pie de loma de la Sierra del Chichinautzin. Las curvas de nivel, en color naranja, ayudan a tener una mejor perspectiva de la morfología del terreno y como influye en la aparición de agrietamientos.

Ahora se tienen la dirección de propagación de las grietas, su localización en un plano de calles así como longitud. Toda esta información se encuentra contenida en un SIG en el programa informático Google Earth v.6.0.

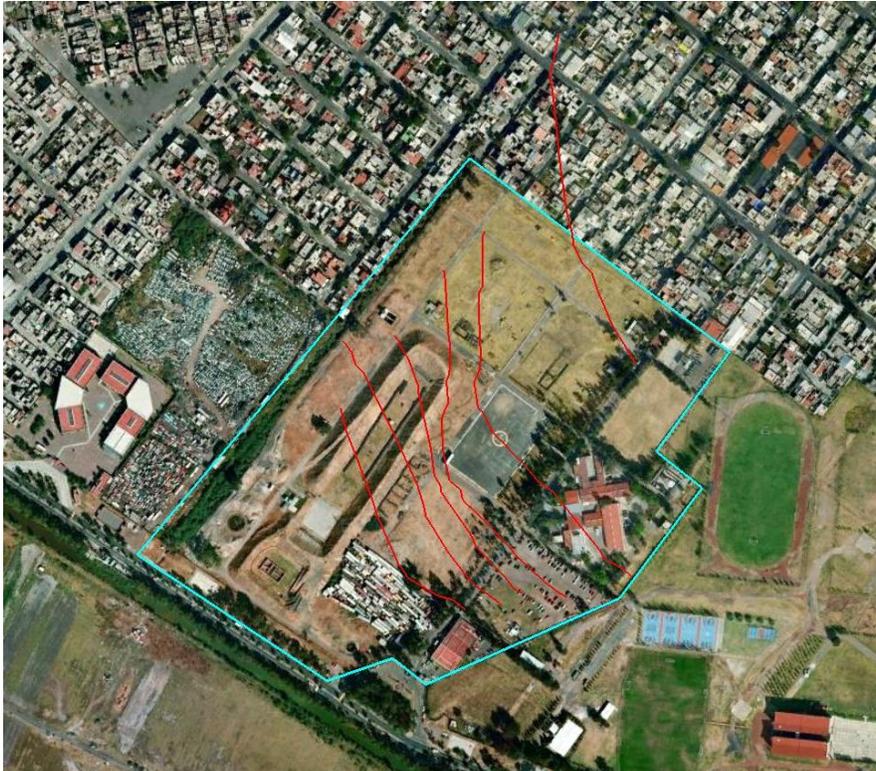
Figura 3.15. Zona de estudio. Las líneas en azul delimitan al predio. Las líneas en rojo muestran las grietas que afectan la zona de estudio.

Dentro de las instalaciones del Agrupamiento Fuerza de Tarea Sector 48, localizado en la colonia Del Mar, se observó una familia de grietas con una orientación preferencial NW30° que están afectando prácticamente a todo el terreno ya que lo cruzan en su extensión, provocando afectaciones a la infraestructura como edificios y caminos. La ausencia de construcciones en el sitio permitió la fácil identificación de las grietas que cruzan al predio (Figura 3.15).

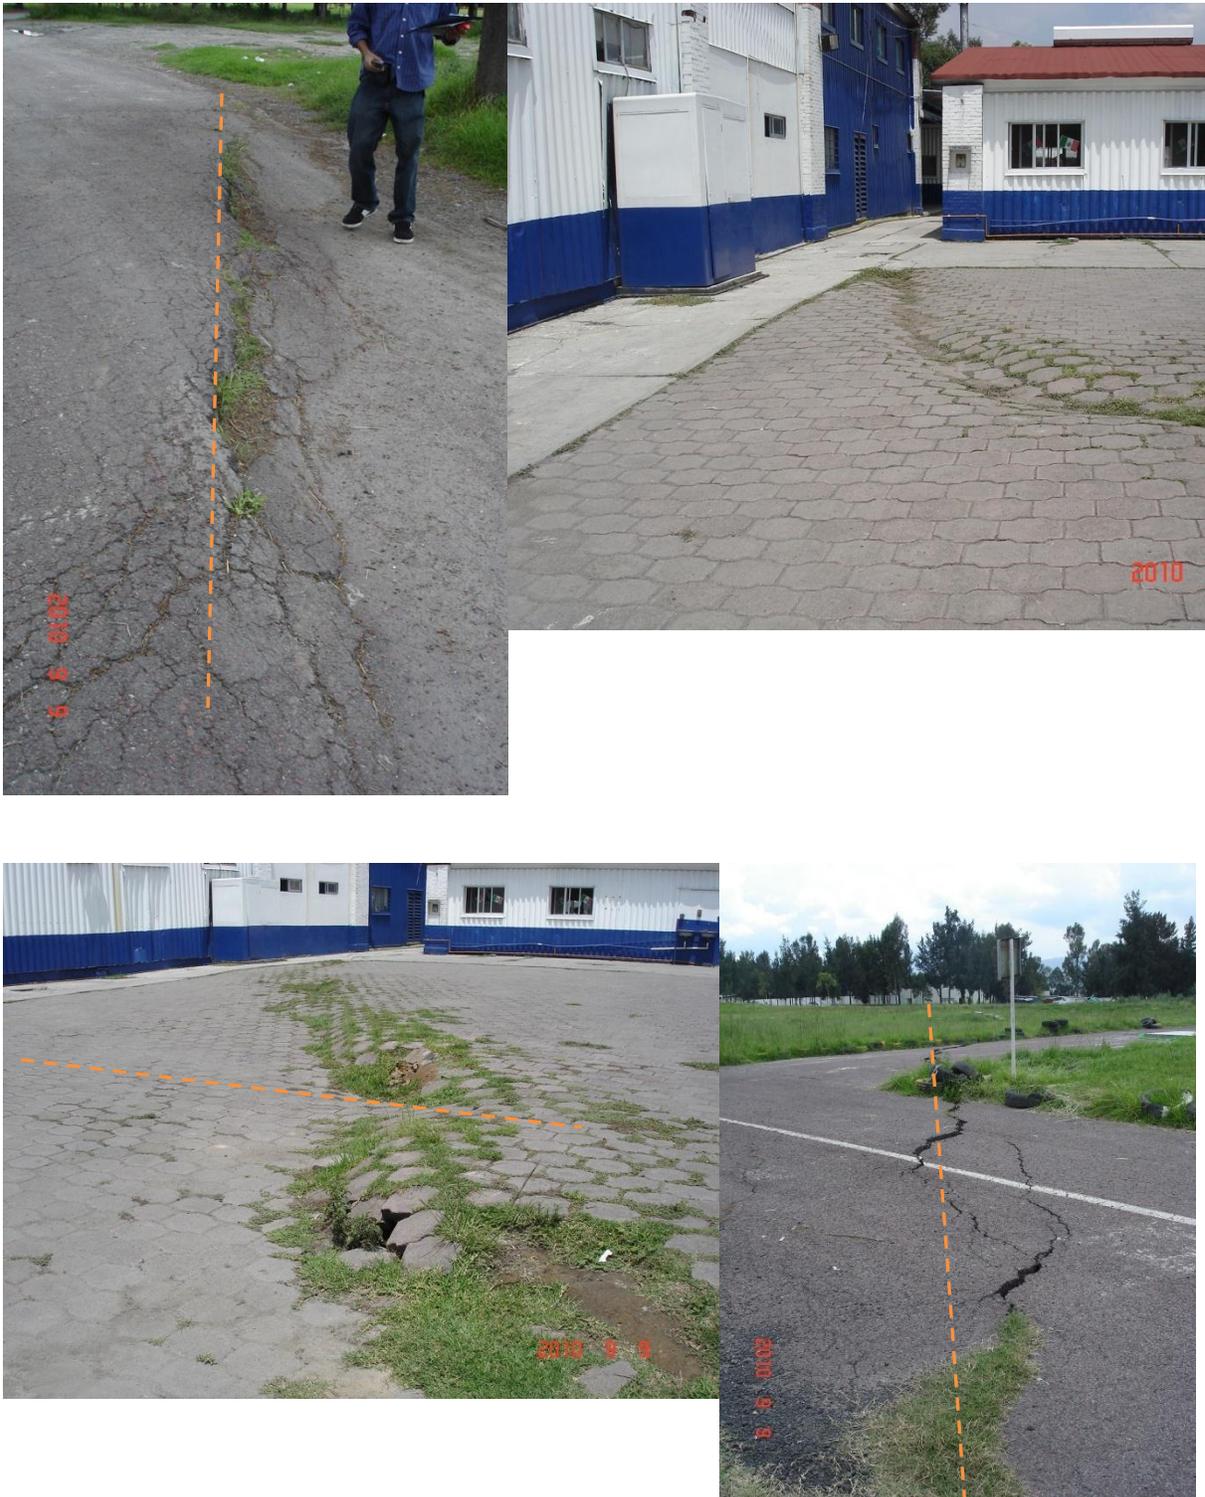
Figura 3.16. Afectaciones en las instalaciones del Agrupamiento Fuerza de Tarea. Se verifica la presencia de escalones; algunos han sido rellenados con asfalto para paso vehicular.

Estas grietas, refiere el personal que labora ahí, comenzaron a activarse en un lapso de 10 años, afectando estructuralmente a las construcciones por las cuales atraviesa, Figura 3.16. Es conveniente mencionar que este sistema de grietas no sólo afecta a este lugar, ya que fuera de él, tanto hacia el noroeste, entre los límites de la delegación Tláhuac e Iztapalapa, y al noreste, se halló la continuidad de éstas, afectando a casas e infraestructura urbana, Figura 3.17. En un recorrido por la colonia del Mar se encontraron daños estructurales a las construcciones e infraestructura. En la calle Almeja se localiza un escalón claramente marcado, que por la magnitud de su asentamiento diferencial (40 cm) ha impedido el tránsito local de los vehículos además de afectar la entrada de casas, asegurando la gente que ahí reside, las afectaciones suceden intempestivamente, asentándose el suelo en un cierto lapso de tiempo.

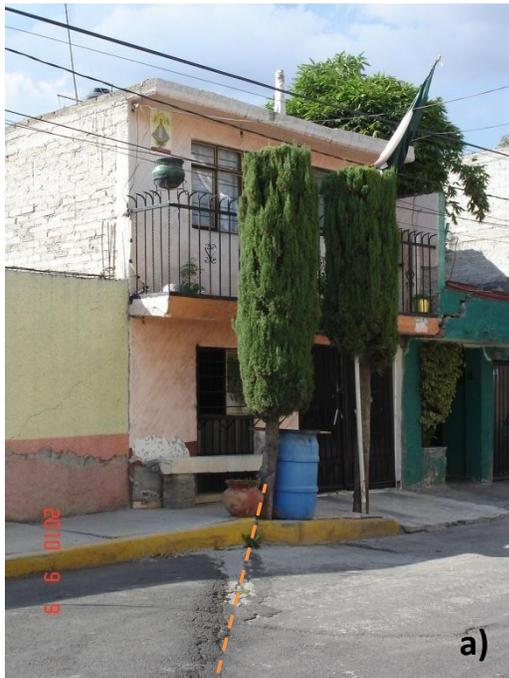
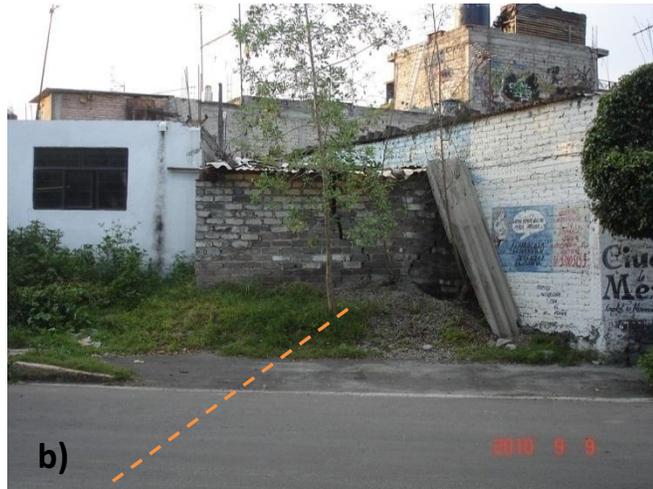
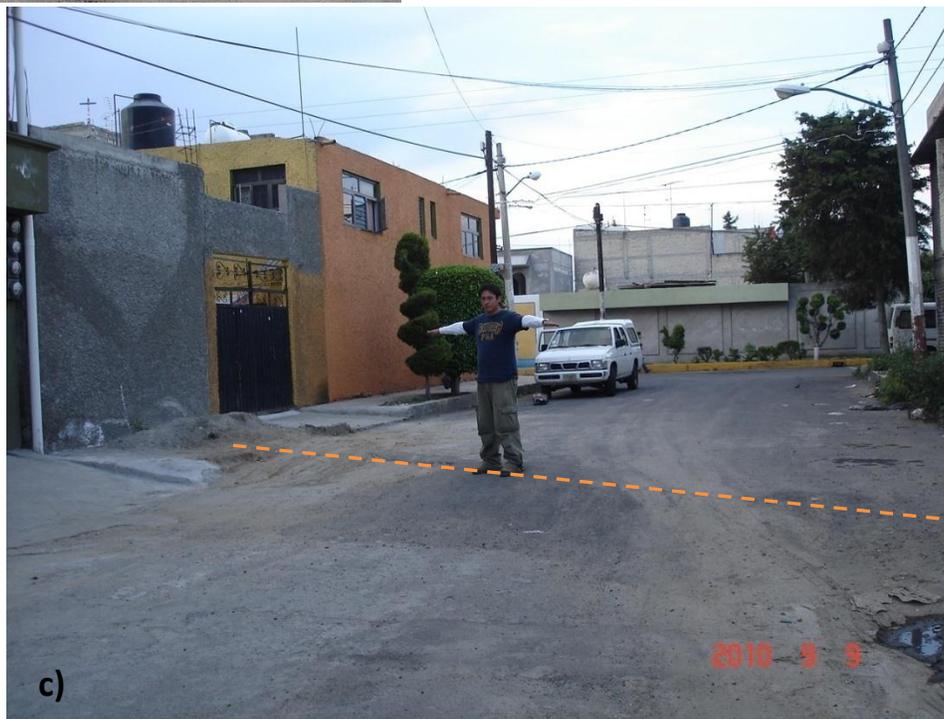
Figura 3.17 a, b, c. Afectaciones que han provocado los agrietamientos en la colonia Del Mar.
