UNIVERSIDAD NACIONAL AUTÓNOMA DE MÉXICO

FACULTAD DE INGENIERÍA

**Monitoreo a nivel capa física de una
red de transporte por fibra óptica
en la Ciudad de México**

TESIS

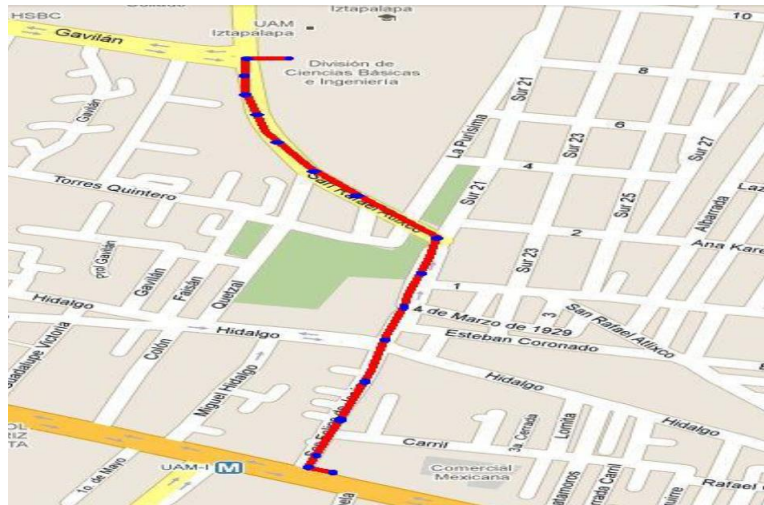
Figura 2.4. Tramo de última milla UAMI-Metro Constitución de 1917 [3].

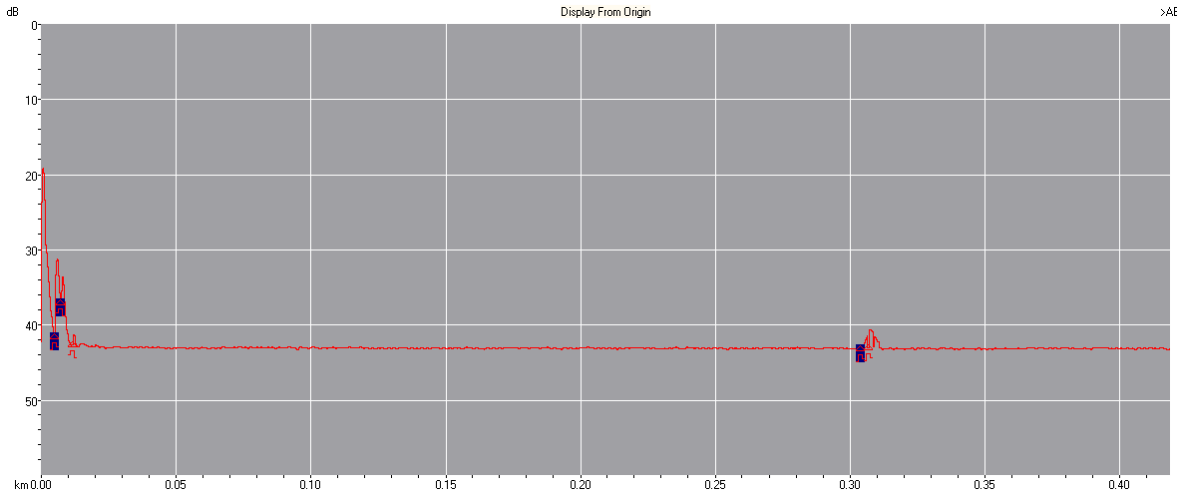
Figura 2.11. Trazo de OTDR de hilo 70 de fibra óptica de la Red Delta Metropolitana. Enlace UAMI-UNAM.

Primero se realizó la prueba en el enlace UAM-UNAM sin encontrar ningún inconveniente Figura 2.11, después se realizó la prueba en el enlace UAM-CINVESTAV Figura 2.12 encontrando que la falla no era exactamente en la conexión realizada en el panel de distribución, la potencia se caía por completo a una distancia aproximada de 146 m a partir del sitio.
