UNIVERSIDAD NACIONAL AUTÓNOMA DE MÉXICO

FACULTAD DE INGENIERÍA

**Seguimiento y adecuaciones realizadas
al proyecto de construcción de la
autopista Atizapán-Atlacomulco.**

INFORME DE ACTIVIDADES PROFESIONALES

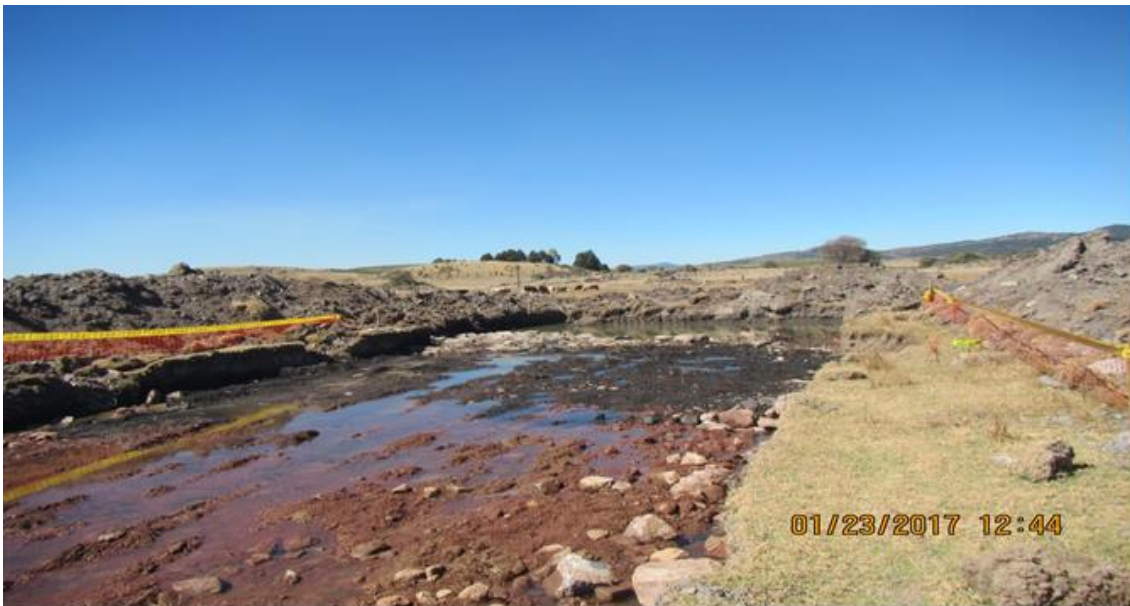
Ilustración 2 Presencia de suelos saturados CAD 87+708.00.

Específicamente en zonas donde se presenta un relieve topográfico visiblemente plano, una estratigrafía al desplante de las estructuras compuesta por capas de suelo vegetal (raíces, pastos y plantas) de alrededor de 0.30 m de espesor debajo del cual se encuentra un suelo arcilloso de alta plasticidad con poca arena fina de consistencia media color café oscuro, con un Nivel de Aguas Freáticas (NAF) promedio de 0.60 m de profundidad respecto al nivel de Terreno Natural (TN) o incluso la presencia en algunos sitios de suelos superficiales saturados.

Siguiendo las recomendaciones geotécnicas, se concluye que no es conveniente utilizar el suelo existente para desplantar la cimentación de las estructuras, por lo que es necesario realizar mejoramientos al suelo que aumenten su capacidad de carga y logre soportar las cargas de trabajo a las que estará sometido.

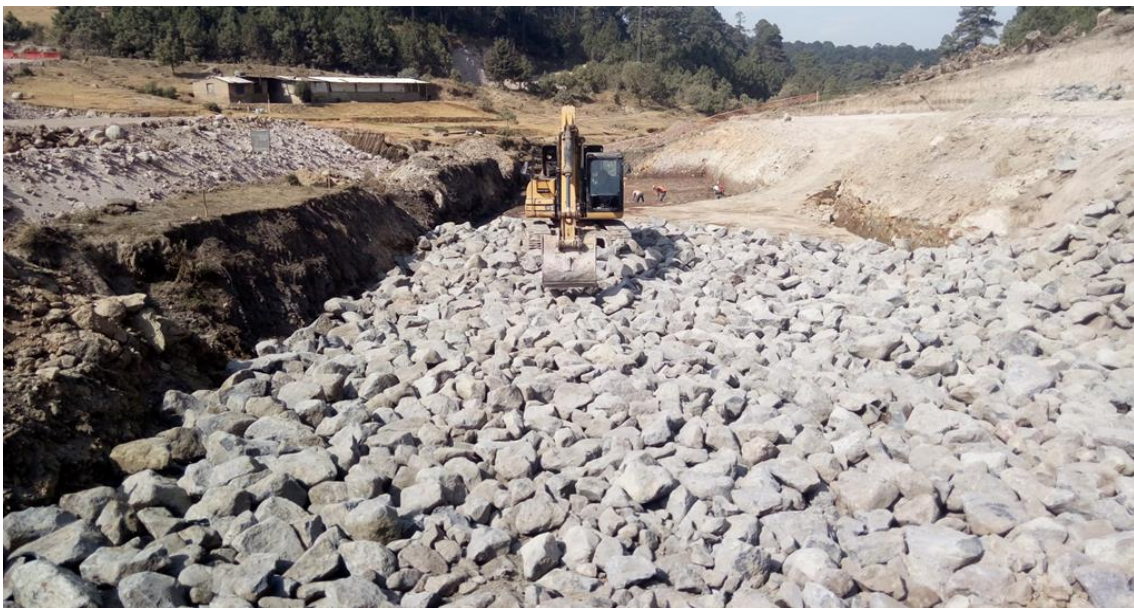
Ilustración 3 Mejoramiento de desplante de obra CAD 656+119.00.

Este material será conformado en capas, cuyo espesor será, según lo permita el tamaño máximo del material (el cual no deberá ser mayor a 16”), serán bandeadas con tractor sobre orugas con una masa mínima de 36.70 t, dando un mínimo de 3 pasadas por cada capa, o bien el número de pasadas que sea necesario según el equipo disponible en obra, garantizando un buen acomodo del material.

Por encima del mejoramiento con pedraplén se colocará una capa de tezontle de 0.20 m de espesor promedio, cuya finalidad será rellenar oquedades en la superficie del pedraplén conformado, garantizando así tener una superficie uniforme.

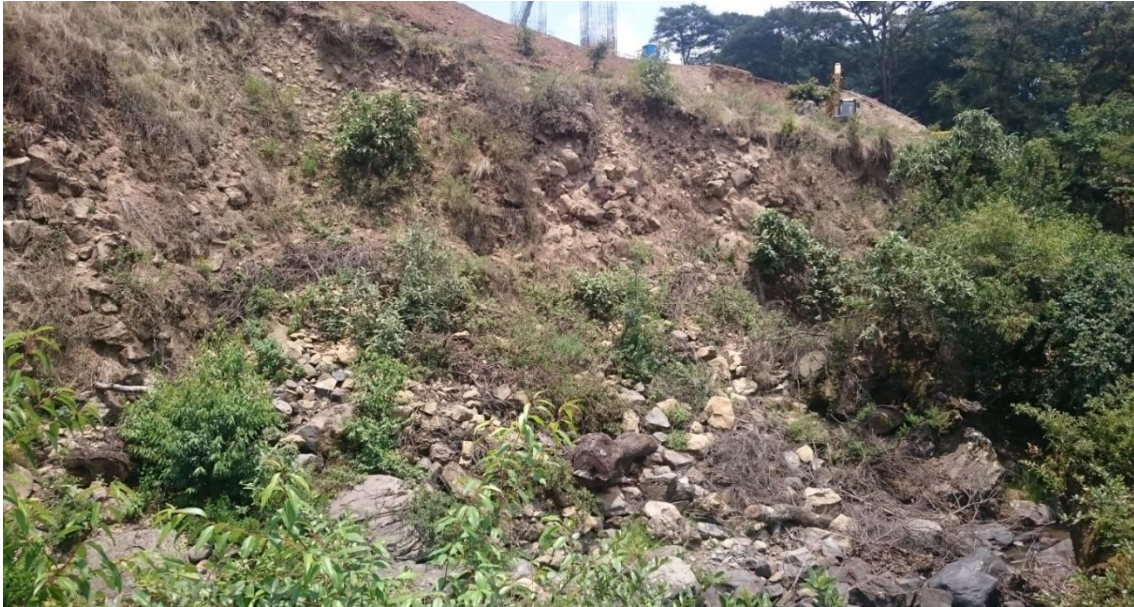
Ilustración 9 Material de pie de monte (suelo con roca fragmentada intercalada) en el talud aledaño al sitio del apoyo C4.

El área donde se pretende construir el apoyo 4 presenta un relieve topográfico abrupto, con vegetación arbórea, matorrales y pastizales, generándose un talud casi vertical cercano al paño poniente de la zapata de proyecto ubicado entre la columna 4 y 5 del viaducto, ocasionando falta de confinamiento lateral del terreno hacia la zapata, igualmente debido a la existencia del cauce del río, dicho talud podría deslizarse por saturación de los materiales provocando daños en el sistema de cimentación.

Con los resultados del nuevo sondeo, el de proyecto y el realizado en la fase de anteproyecto de la estructura, se llegó a la conclusión de una estratigrafía con un error importante principalmente en sentido transversal a la estructura.

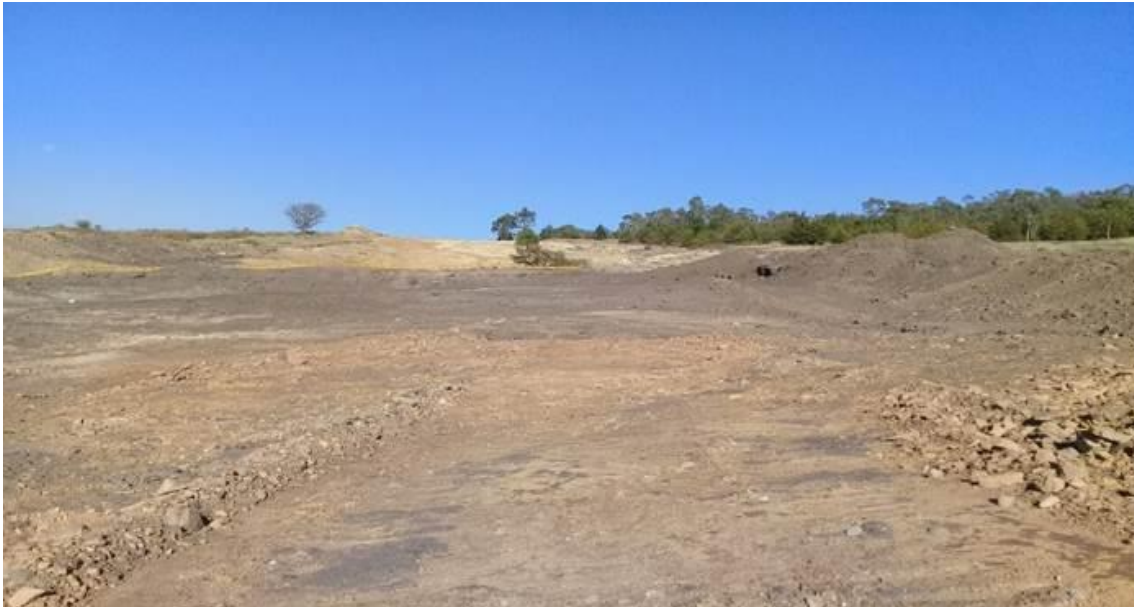
Ilustración 11 Zona de desplante de la obra de drenaje T3-AC-15E CAD 598+061.21 y 598+056.63.

Las recomendaciones geotécnicas realizadas en proyecto ejecutivo indican que para el desplante de los terraplenes del tramo aledaño a la obra de drenaje anteriormente mencionada se realizará la colocación de material no compactable cuyo objetivo es mejorar las condiciones de cimentación y desplante de este, por lo que se analizó la posibilidad de que ambos, terraplén y obra de drenaje, estuvieran desplantadas en iguales condiciones.

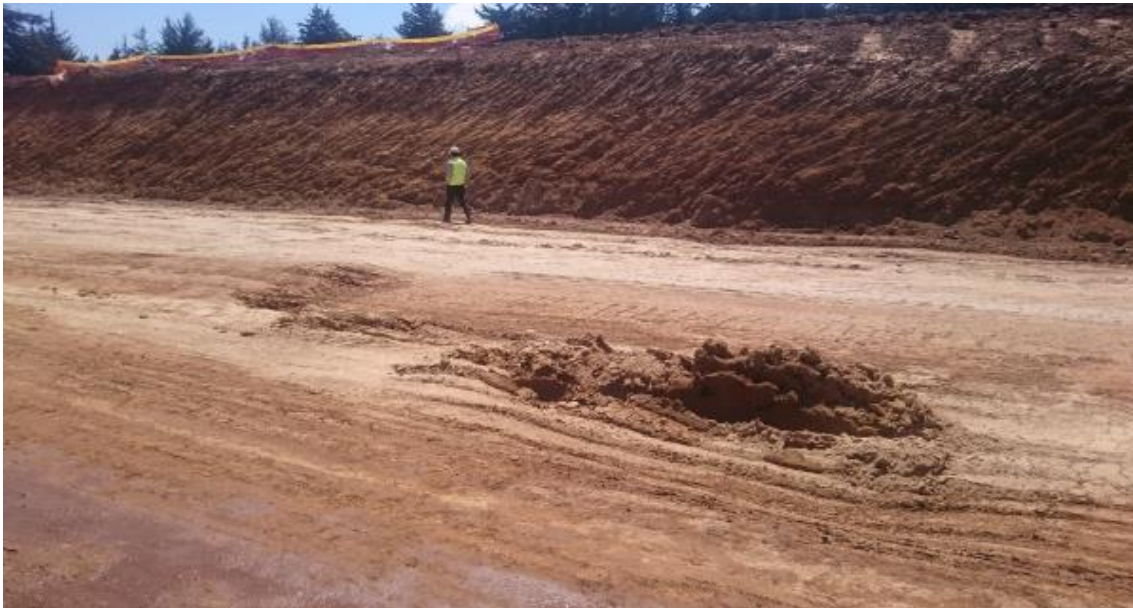
Ilustración 15 Formación de ondulaciones y baches, sub tramo 594+100 al 595+320.

observaba humedad en los suelos superficiales, la cual es posible que ascienda de estratos que subyacen al estrato en el que se presentan (por medio de capilaridad).

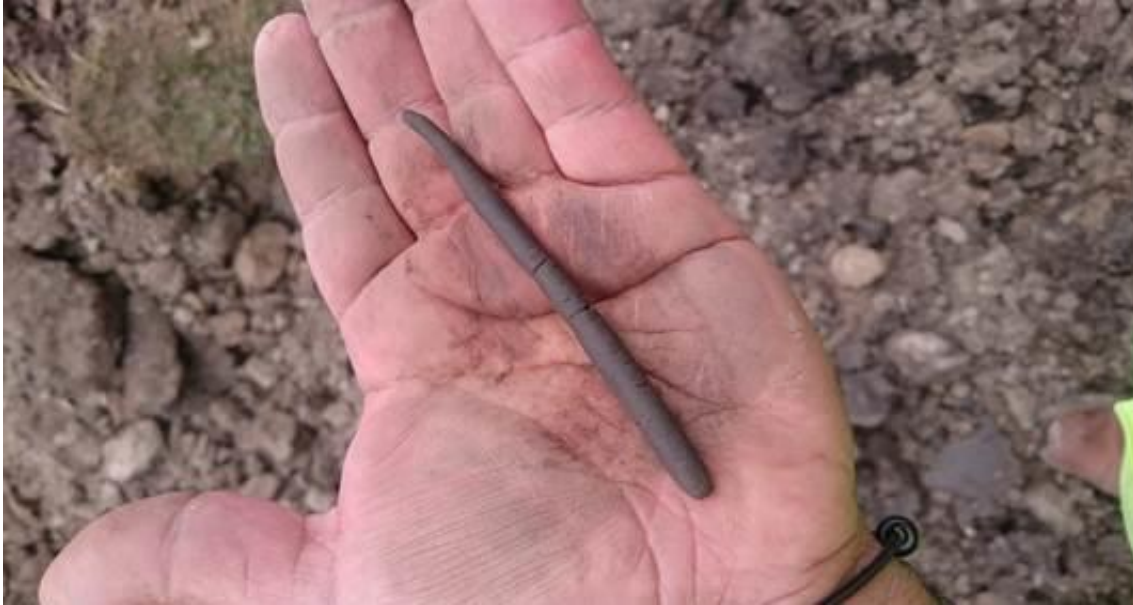
Ilustración 16 El suelo encontrado en algunas zonas del tramo 3 muestra plasticidad, característica de suelos arcillosos.

Sin embargo, es importante considerar que en la zona en las que existen obras de drenaje o Pasos Superiores Vehiculares (PSV's), las cuales por sus características están cubiertas por los trabajos de terracerías, el agua que en ellas se encauza puede causar filtraciones perimetrales, lo cual generaría un cambio en los empujes de diseño de la misma, siendo estos empujes dañinos para los muros de la obra, incrementando el empuje en los muros de la misma.

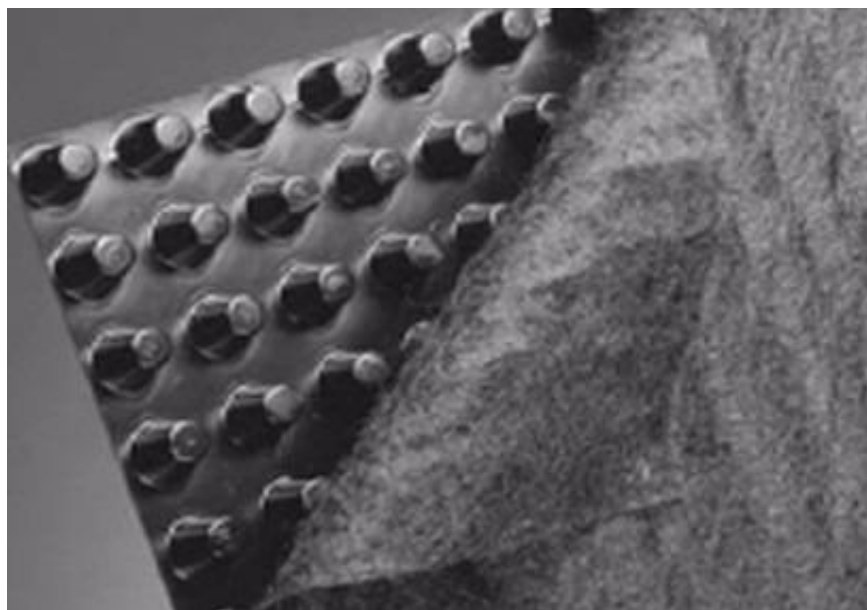
Ilustración 17 Geodrén con geotextil.

El geodrén compuesto por el núcleo drenante, que posee alta resistencia a la compresión, y la cubierta textil filtrante (geotextil), que previene la penetración de finos dentro del núcleo, combinado con el uso de tubería circular perforada permite captar y evacuar con alta eficiencia los fluidos en los muros exteriores de las obras de drenaje, evitando así que el agua se acumule en el suelo circundante.

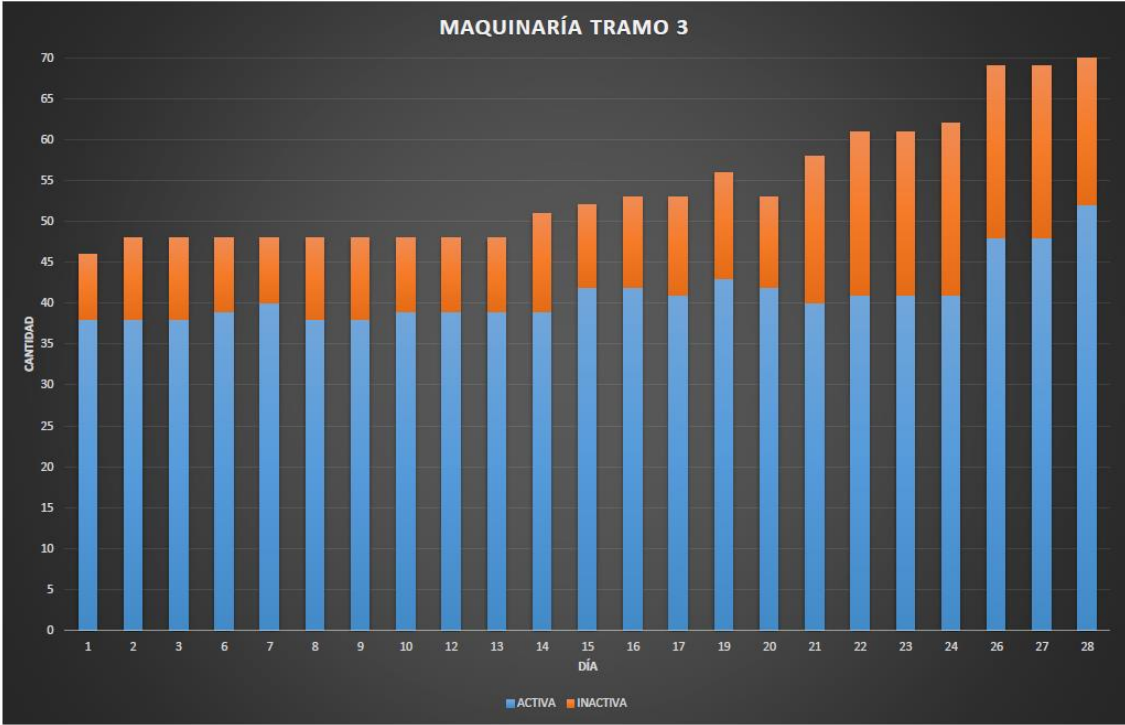
Gráfico 1 Maquinaria activa e inactiva en el tramo 3, febrero 2018.

Con esta información se presenta un informe de tipo mensual cuyo principal propósito es conocer el aprovechamiento de la maquinaria en el campo, esto a través de gráficos que muestran la frecuencia con la que se encuentran activas en los tres tramos de los que está compuesta la troncal de la autopista, esto durante el período correspondiente.

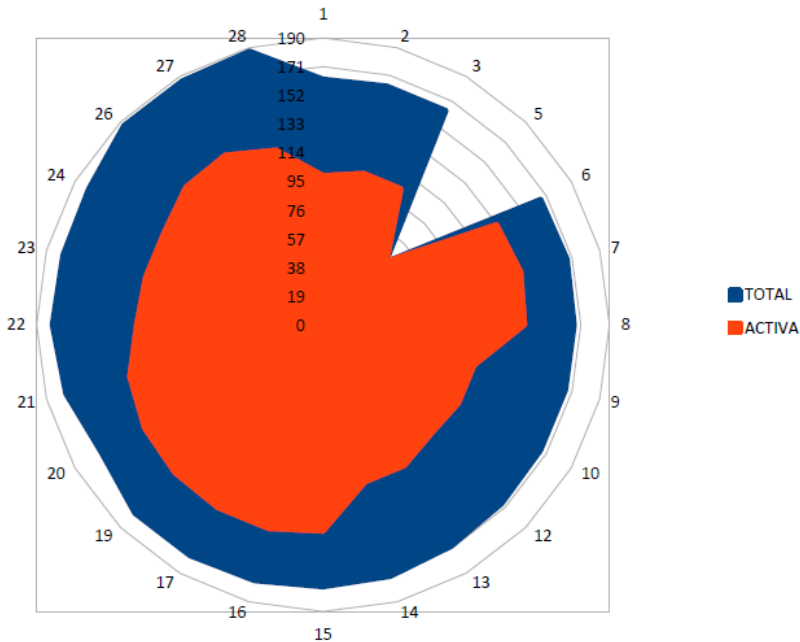
Gráfico 2 Maquinaria total y activa en la troncal de la autopista, febrero 2018.

Finalmente se generan tablas de actividad global de la maquinaria empleada en el campo, esto con el fin de ilustrar de forma gráfica la cantidad de actividad realizada durante el mes en el tramo correspondiente, esto también refleja la existencia de posibles inconvenientes durante la ejecución de los trabajos de la autopista, principalmente por cuestiones sociales y/o ambientales llevando con ello un registro de la actividad en la troncal de la autopista.
