**EVALUACIÓN DEL COMPORTAMIENTO
SÍSMICO DE UN EDIFICIO DE LOS
AÑOS 70**

TESIS

Ingeniero Civil

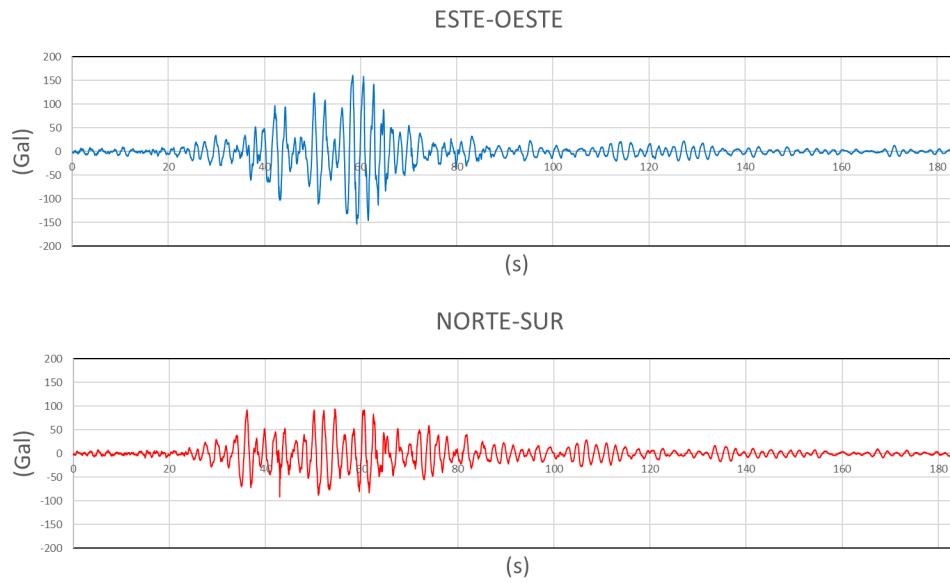
Figura 1.17 Registro acelerográfico de la estación SCT

Las máximas aceleraciones y desplazamientos se midieron en la estación del Centro SCOP, con valores de 168 Gal, con dirección este-oeste, desplazamientos del suelo de 42 cm y un periodo dominante de 2 segundos.

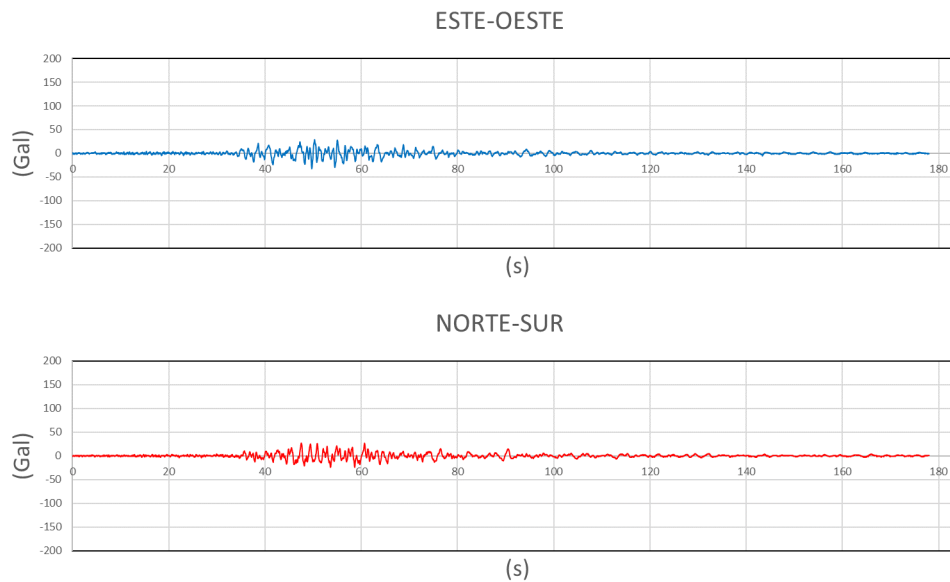
Figura 1.18 Registro acelerográfico de la estación del Laboratorio de Instrumentación Sísmica en CU

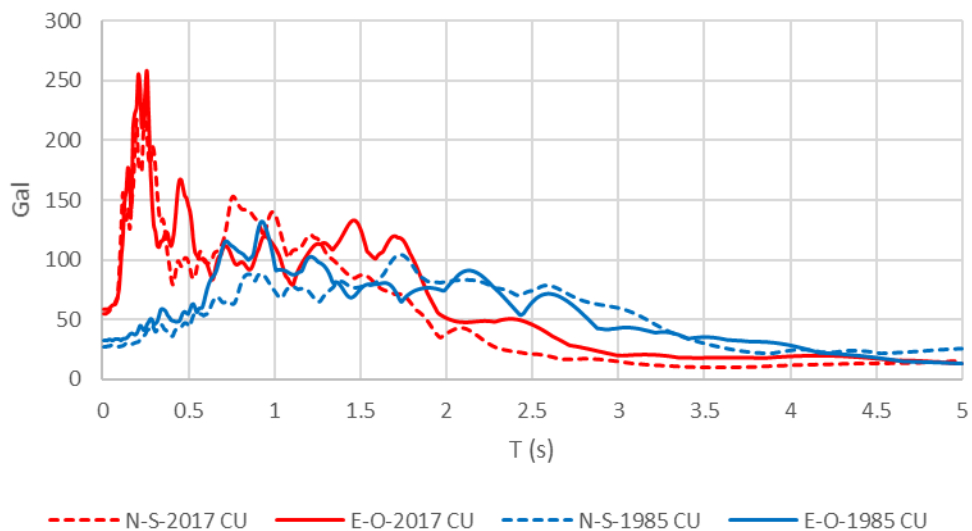
Figura 1.20 Comparación de los espectros de respuesta de los sismos de 1985 y 2017 en la estación de CU (Torres Álvarez, 2017)

La aceleración inicial generada en CU y su zona aledaña fue de casi el doble que en 1985, mientras que en ese año se registraron 30 Gal, en 2017 fue de 57 Gal (figura 1.20). En otras estaciones, que no pertenecen a la zona III, como Tacubaya también se tienen aceleraciones más altas que en 1985, sin embargo, en la zona lacustre de la ciudad los valores de aceleración del 19-S no superaron las de 1985, tal es el caso de esta estación de la SCT donde los valores registrados de aceleración inicial son de 91 y 160 Gal respectivamente (figura 1.21).

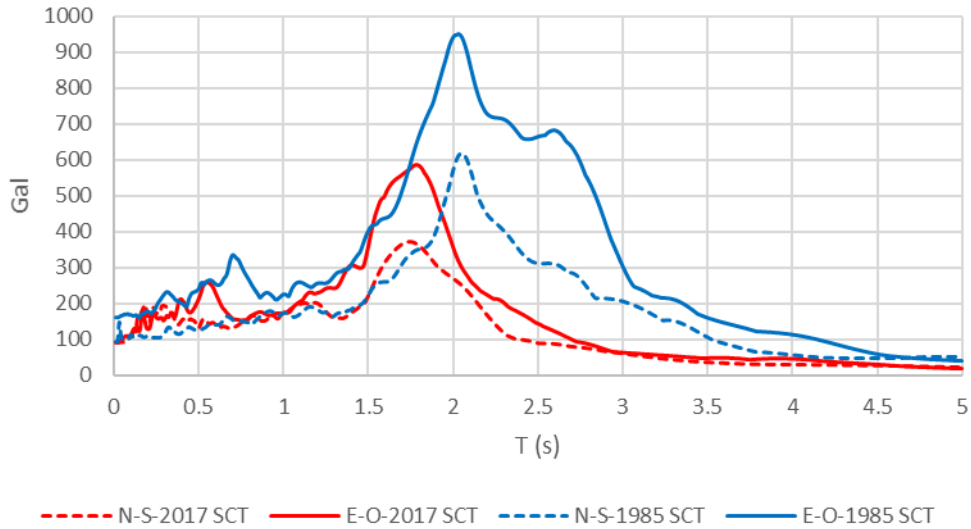
Figura 1.21 Comparación de los espectros de respuesta de los sismos de 1985 y 2017 en la estación de la SCT (Torres Álvarez, 2017)

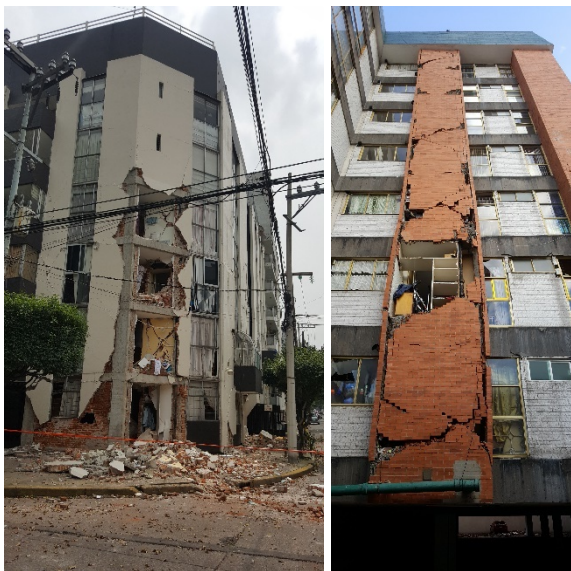
Figura 1.24 Edificios con daños en la cubierta de mampostería en la Colonia del Valle (fotografías por Ángel Tolen, 2017)

- Daños en muros de relleno y cubierta de mampostería: se identificaron fallas constructivas en este tipo de muros en muchos de los edificios, los elementos de relleno no contaban con confinamiento ni refuerzo interior, en los marcos de las estructuras afectadas generalmente no existía daño (figura 1.24).

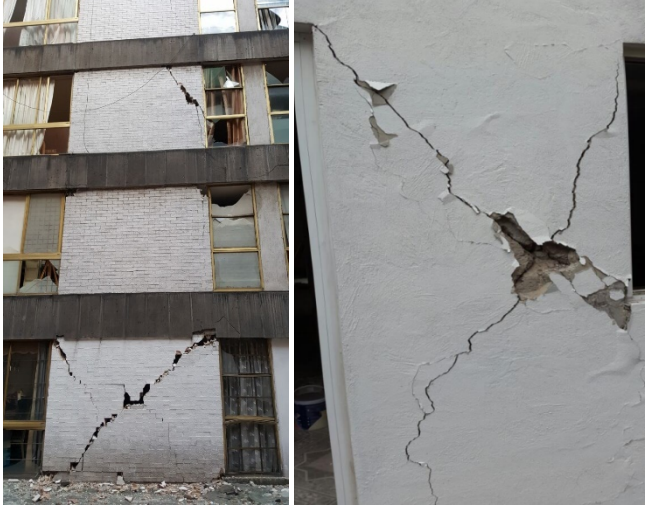
Figura 1.25 Muros con falla por cortante por falta de confinamiento (fotografías por Andrés Priego y Ángel Moreno, 2017)

- Daños en mampostería por falta de confinamiento: construcciones de diversas épocas y con diferentes estados de conservación se presentaron daños de este tipo principalmente en muros (figura 1.25).

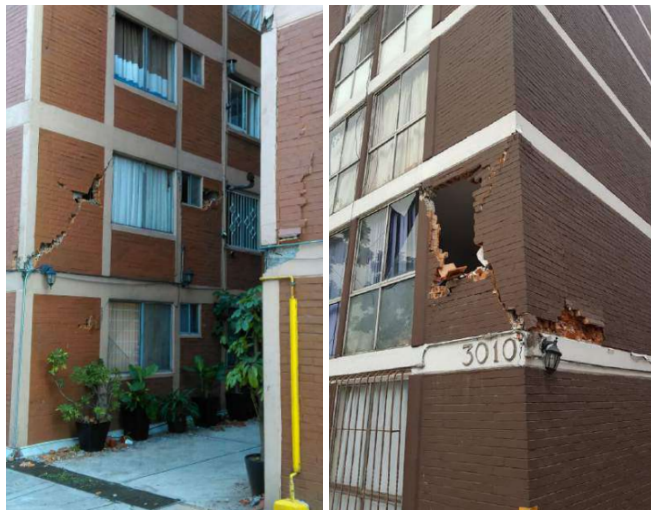
Figura 1.26 Falla en confinamiento de muros en edificios habitacionales (fotografías por Alberto Baldovinos, 2017)

- Daño en la mampostería por falla en el confinamiento: se identificaron algunos casos donde los agrietamientos por cortante en la mampostería se propagaron hasta los elementos verticales de confinamiento (figura 1.26).

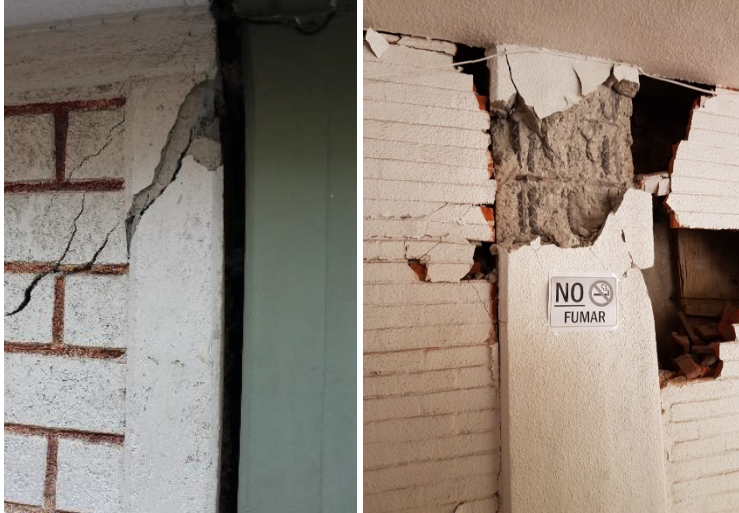
Figura 1.27 Columnas con daños por cortante y en recubrimiento en edificios habitacionales de la Ciudad de México (fotografías por Pablo Pardavé y Andrés Priego, 2017)

- Daño en columnas: los principales daños en columnas de concreto reforzado fueron fallas por cortante, con diferente gravedad, algunos casos de columna corta, pérdida de material del núcleo, cerca de las articulaciones y fallas por adherencia entre el concreto y el acero de refuerzo (figura 1.27).

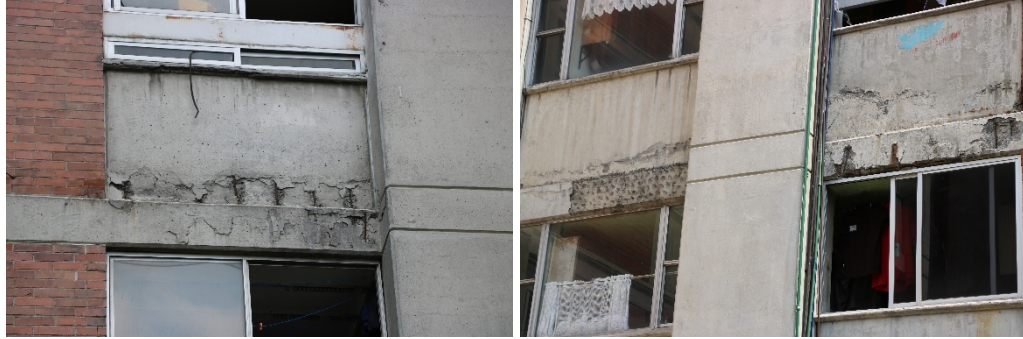
Figura 2.12 Armado de nervaduras expuesto en los edificios Argentina y Brasil (archivo personal, 2018)

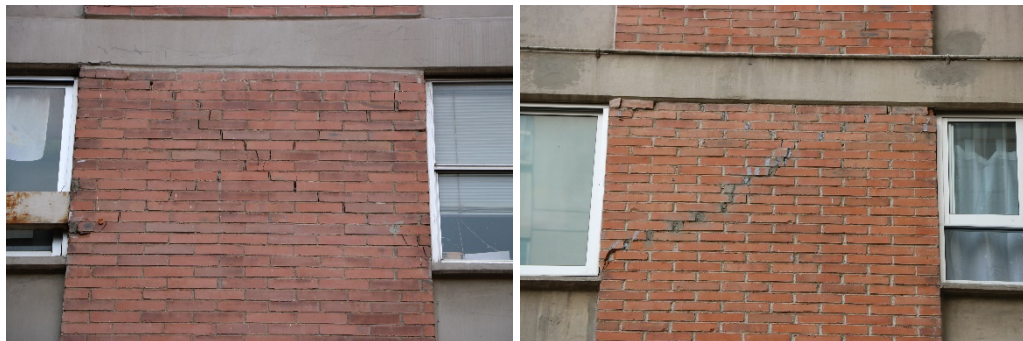
Figura 2.13 Muros de los edificios tipo D y E con daños por cortante, el de la derecha exhibe una reparación incorrecta (archivo personal, 2018)

De los cinco tipos de edificios que se localizan en la unidad, los tipos D y E, que son los más altos dentro del conjunto, fueron los que sufrieron afectaciones por el sismo de 2017, se presentaron dos principales tipos de daño en la mampostería.

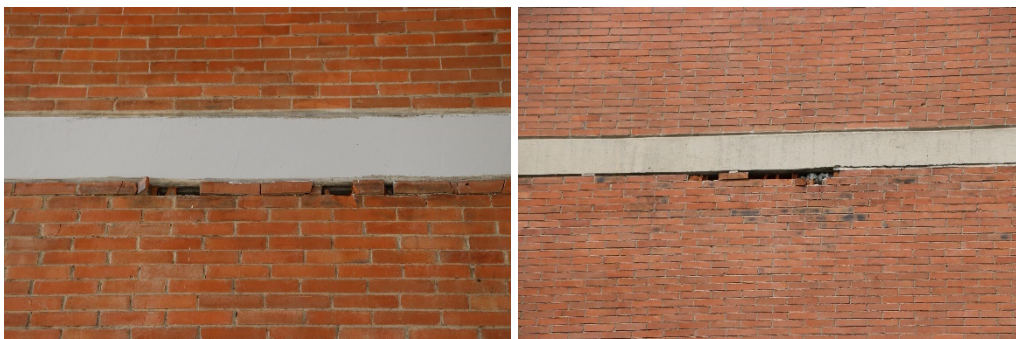
Figura 2.14 Muros diafragma dañados en la zona de contacto con las losas planas en los edificios tipo D y E (archivo personal, 2018)

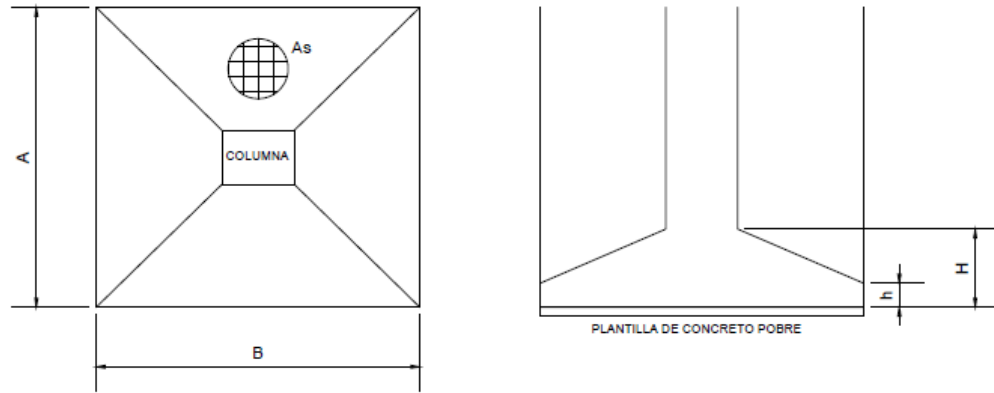
Figura 2.17 Zapatas rectangulares tipo

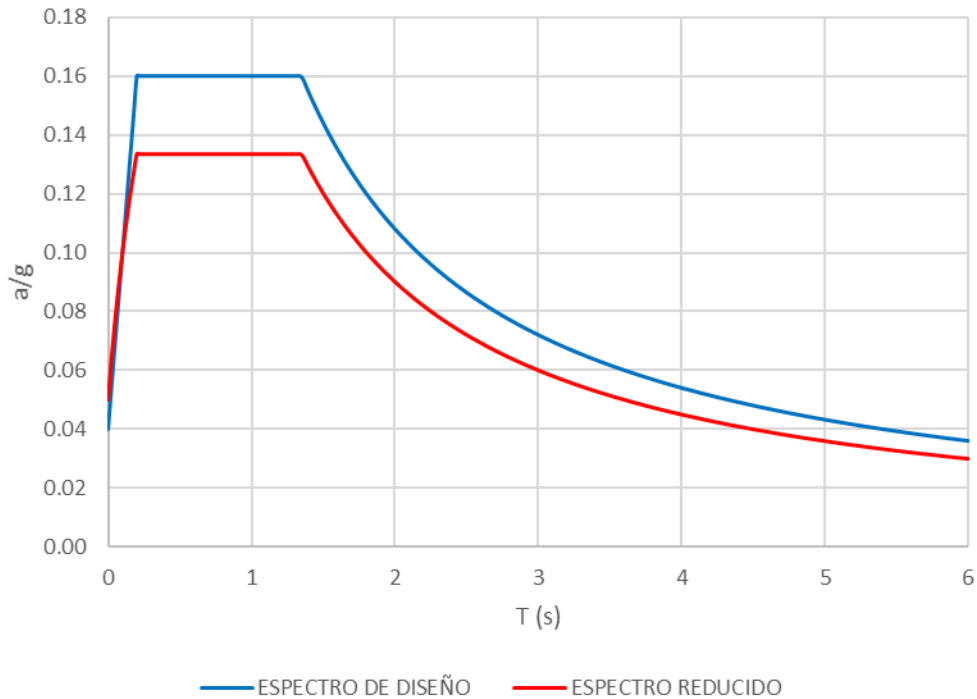
Figura 3.3 Espectro de diseño aplicado en el modelo del caso de estudio

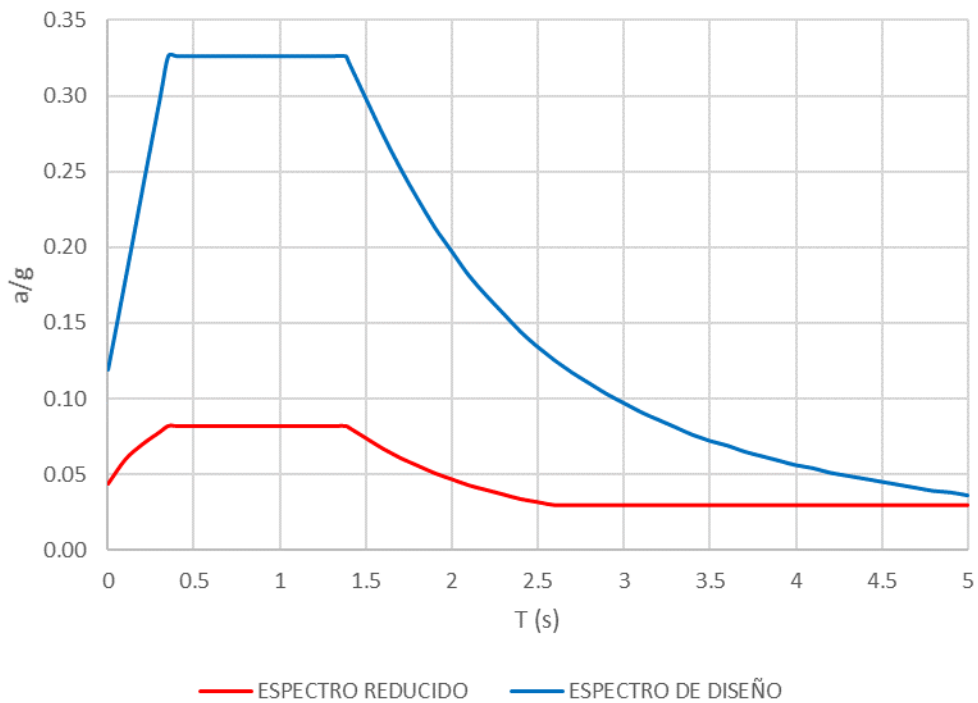
Figura 3.6 Figura 3.7 Espectro de diseño aplicado en el modelo del caso de estudio

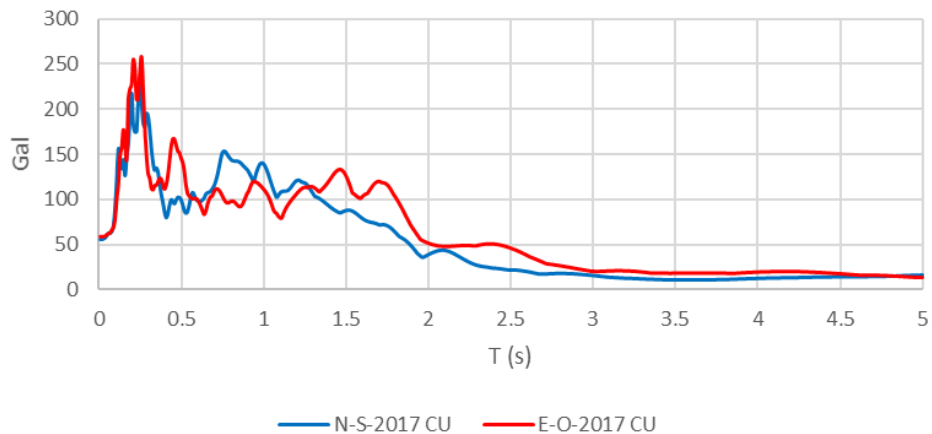
Figura 3.9 Espectro de respuesta de aceleración absoluta de la estación IDEI patio 5

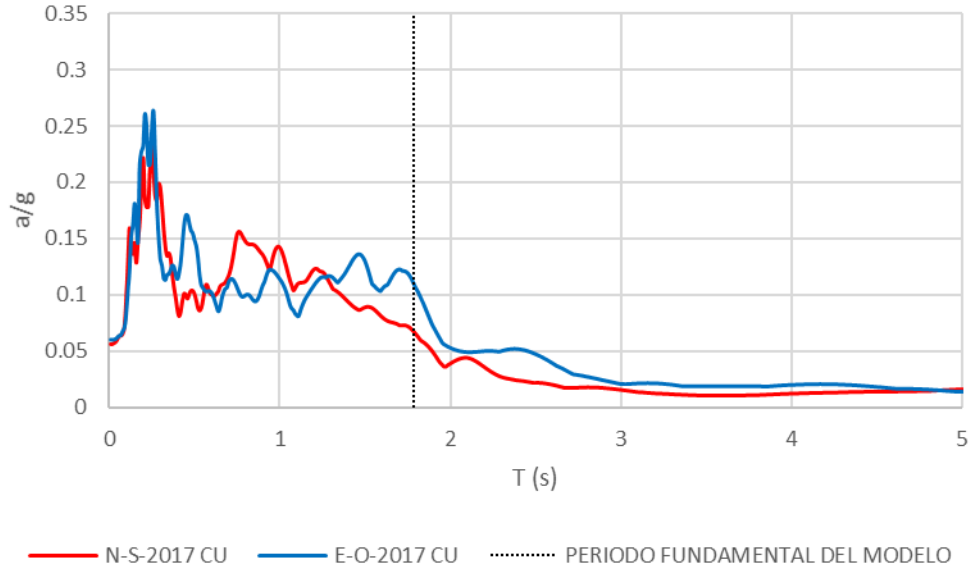
Figura 4.4 Espectro de respuesta de aceleración absoluta de la estación IDEII patio 5

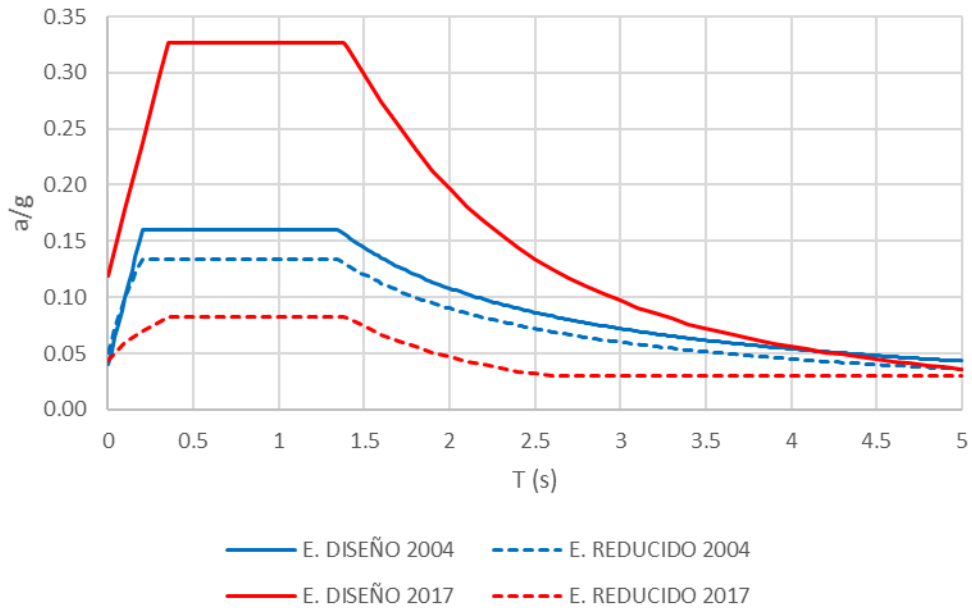
Figura 4.5 Comparación de los espectros de diseño y sus reducciones

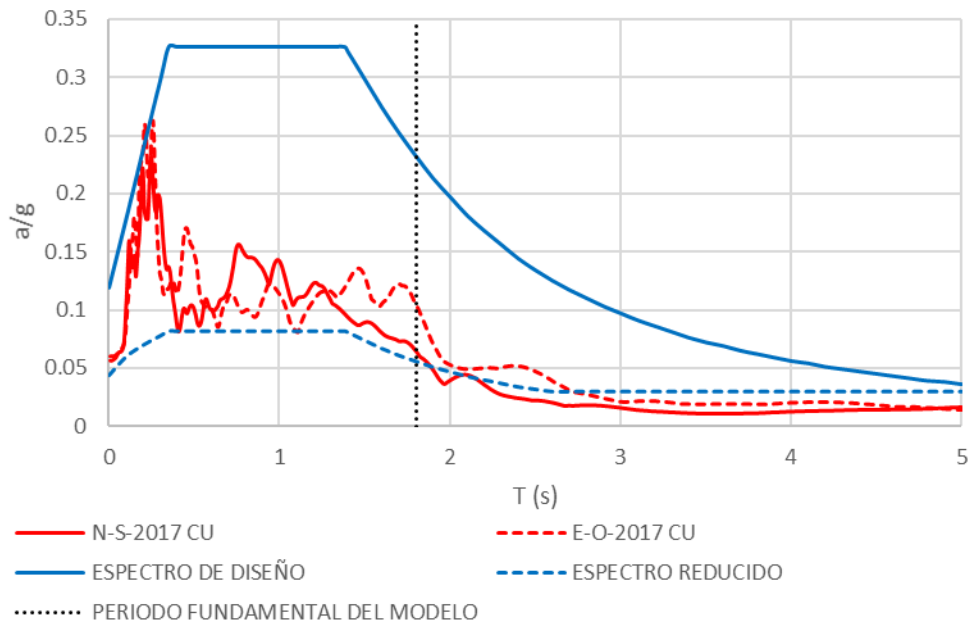
Figura 4.7 Comparación de los espectros de respuesta y diseño de 2017

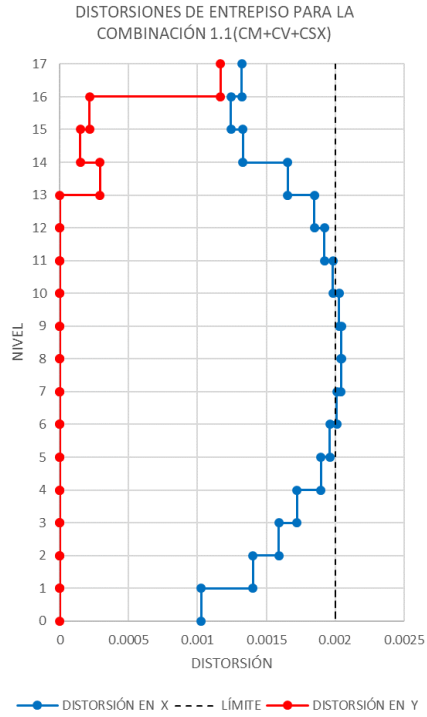
Figura 4.8 Distorsiones de entrepiso derivadas de la aplicación la combinación 1.1CV+1.1CM+1.1CSX

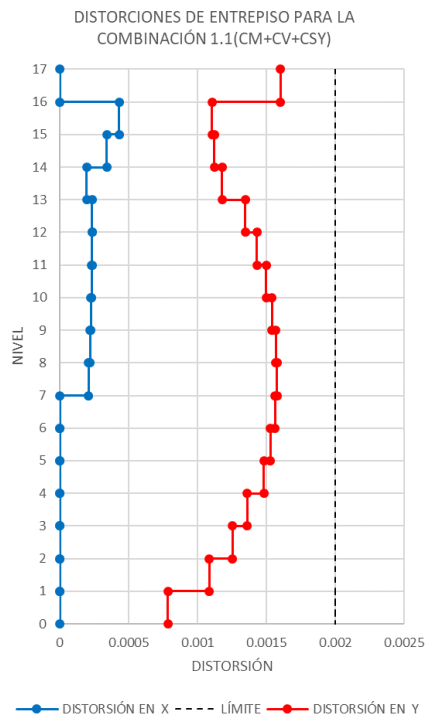
Figura 4.9 Distorsiones de entrepiso derivadas de la aplicación la combinación 1.1CV+1.1CM+1.1CSY
