**UNIVERSIDAD NACIONAL AUTÓNOMA DE MÉXICO**

**ANÁLISIS DE UNA RED METROPOLITANA DE  
COMUNICACIONES DE ALTA VELOCIDAD EN  
LA CIUDAD DE MÉXICO, PARA LOCALIZACIÓN  
Y RESOLUCIÓN DE FALLAS A NIVEL CAPA  
FÍSICA**

**TESIS**

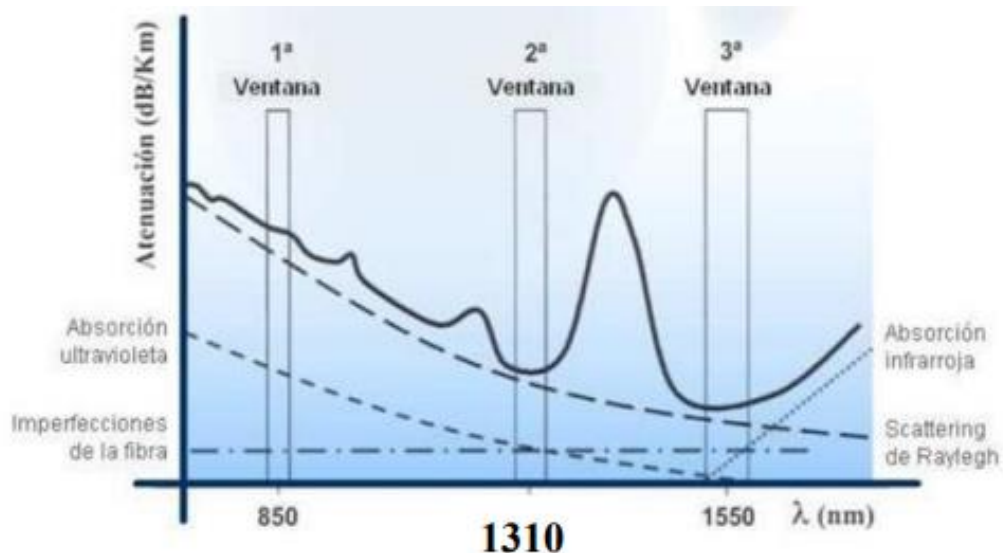
*Figura 1.3. Ventanas de transmisión [7]*

La atenuación también depende de la longitud de onda, por lo tanto, tenemos ventanas de transmisión donde la atenuación es menor en algunas longitudes de onda, la Figura 1.4 muestra las ventanas de transmisión donde operan las fibras ópticas.

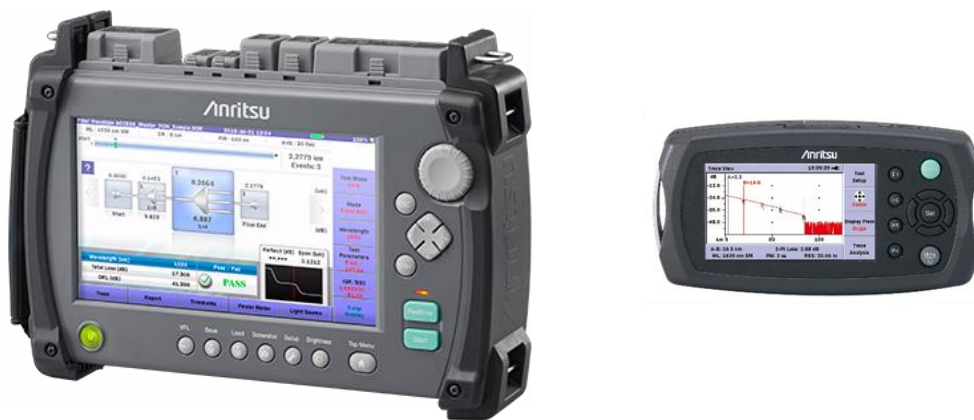
*Figura 1.5. Equipos de medición OTDR. [10]*

El equipo utilizado para medición en fibra óptica es un equipo especializado el cual mide las características de la fibra para definir si está trabajando adecuadamente. Son equipos utilizados para medición, reparación de redes y para detectar y localizar fallas [9]. Además, analizan elementos de la red como conectores y empalmes. Algunos de estos equipos son OTDR que se describe en el apartado 1.6 y OLTS como los mostrados en la figura 1.5.

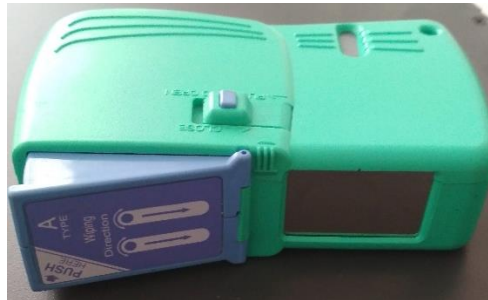
Figura 1.6. Cassete de limpieza

Cassete de limpieza: es una caja que dentro contiene una tira en la cual se pasa el conector para limpiarlo, cada uso la tira de limpieza se mueve, tiene la gran ventaja que el material de limpieza está aislado y no se puede manipular con las manos para no ensuciarlo, como se muestra en la figura 1.6.

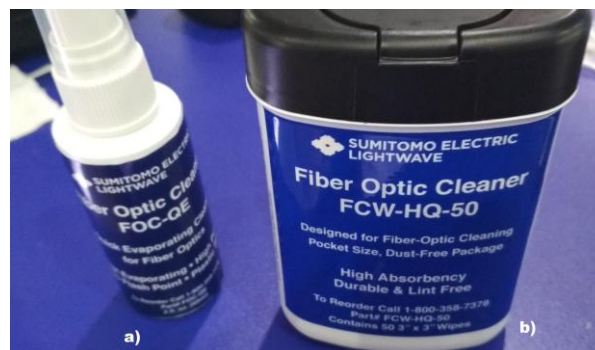
Figura 1.7. a) Alcohol Isopropílico b) Toallas secas

Toallas secas: se encuentran en diversas presentaciones, tienen la misma función de las toallitas húmedas, la diferencia radica en que se toman de un pequeño lado y se humedecen con alcohol isopropílico para limpiar, como se muestra en la figura 1.7.

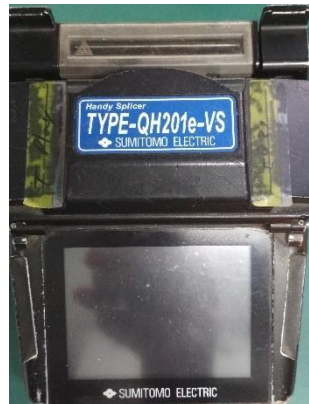
*Figura 1.11. Empalmadora de fusión con alineamiento por revestimiento activo*

Las empalmadoras de fusión con alineamiento por revestimiento activo, como se muestra en la figura 1.11, son utilizadas para hacer reparaciones de fibra que se encuentra utilizada, esto es que se está enviando información, normalmente se utiliza este tipo de empalmadoras para activar de manera rápida un enlace de alta importancia que por alguna causa la fibra está cortada.

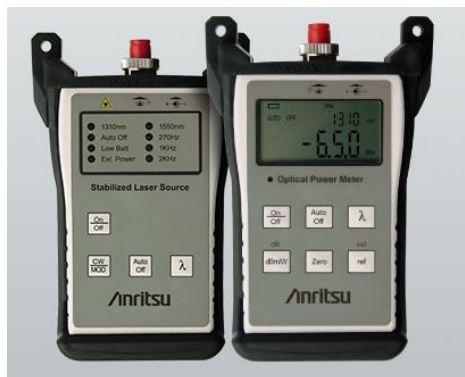
Figura 1.13. Fuente de Luz y Medidor de Potencia [18].

Medidores y generadores de potencia como se muestra en la figura 1.13 son equipos que trabajan en conjunto, los cuales se utilizan para medir la perdida ORL (optical return loss) de todo el enlace, dicho procedimiento se realiza colocando en un extremo del enlace la fuente de luz y en el extremo contrario colocando el medidor de potencia, una vez que están conectados se manda una señal para registrar en el medidor de potencia la perdida que ofrece el enlace.

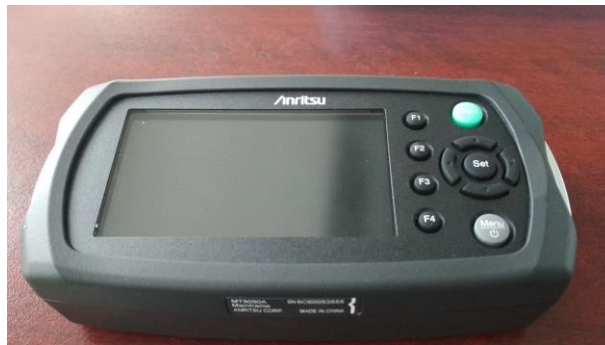
*Figura 1.14. Equipo OTDR*

Un equipo OTDR como se muestra en la figura 1.14 es el encargado de medir un enlace para determinar cuántos eventos se encuentran. Lo realiza enviando un pulso de luz a cierta longitud de onda que al encontrar un evento provocara un evento de retorno el cual al llegar al equipo se registrara y tomara el tiempo que tardo en encontrar el evento para así determinar la distancia a la que se encuentra.

Es una herramienta que nos proporciona además del lugar donde se encuentra el evento, la pérdida que está presentando para dar solución y no perder el enlace.

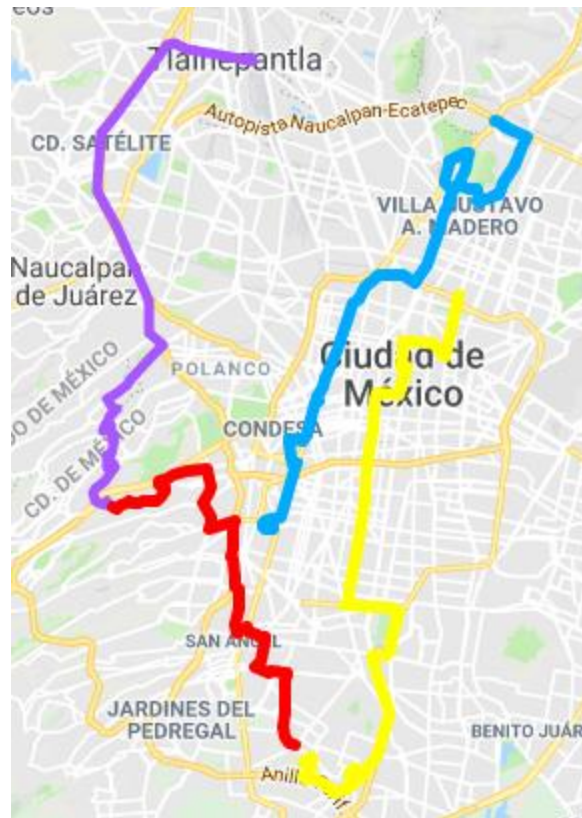
Figura 2.5. Mapa de la red metropolitana estudiada.

En la figura 2.5 se muestran todos los enlaces medidos, los cuales se encuentran por casi toda la Ciudad de México, son enlaces activos actualmente que necesitan ser reparados para dar un mejor servicio.

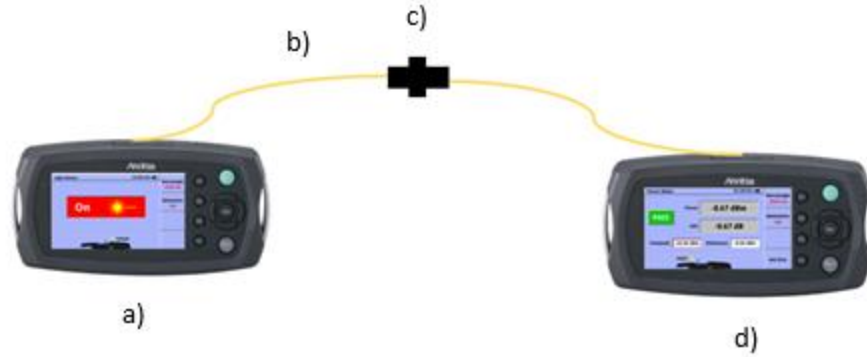
Figura 2.6. Conexión para Pérdidas por Inserción a) Fuente de luz, b) Jumper de prueba, c) Acoplador, d) Medidor de potencia.

El primer paso es referenciar el equipo lo cual se realiza con la conexión mostrada en la figura 2.6, donde se conecta la fuente de luz láser directamente con el medidor de potencia, ayudados de jumpers de prueba y un acoplador, una vez que arrojo la perdida se presiona el botón de “Ref” en el medidor de potencia.

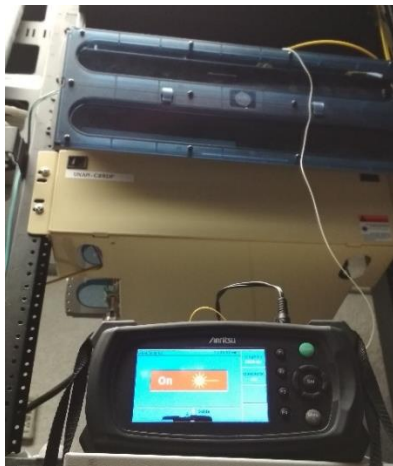
Figura 2.7. Conexión de fuente de luz al enlace.

Teniendo la referencia se quita el acoplador y ahora cada equipo se conecta en los extremos del enlace para obtener las mediciones correspondientes, dicha medición se realizó con la colaboración de un equipo de ingenieros coordinado en cada estación.

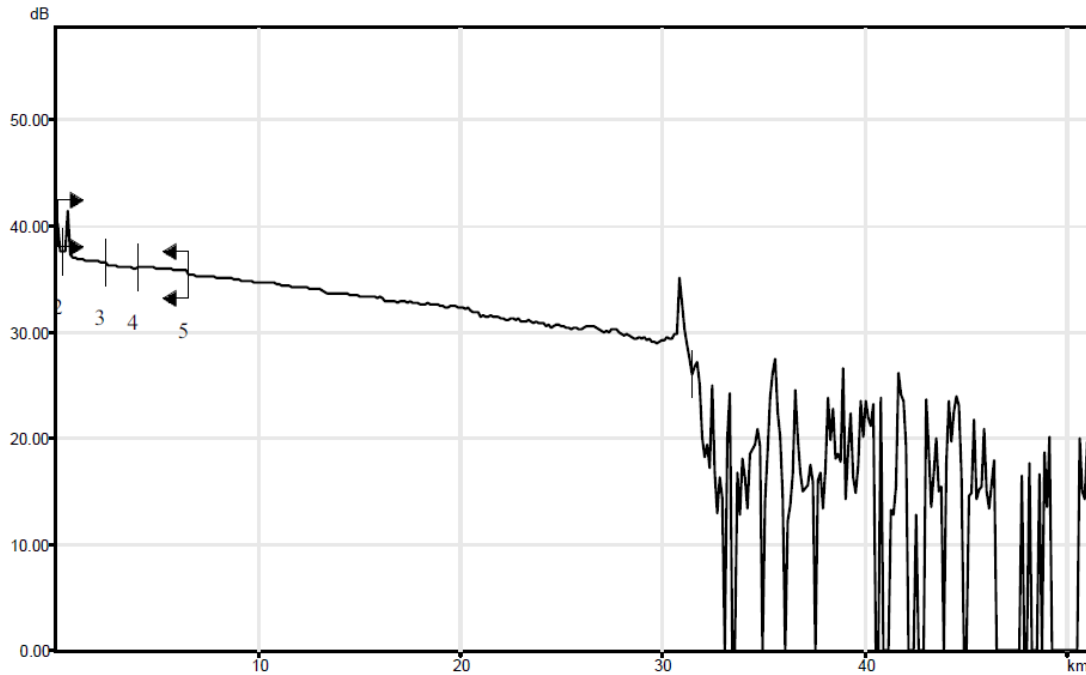
*Figura 2.1. Trazo de medición del Enlace A.*

**Enlace A:** En figura 2.1 se muestra el resultado al medir el enlace A con el equipo OTDR donde se pueden observar tres eventos intermedios.

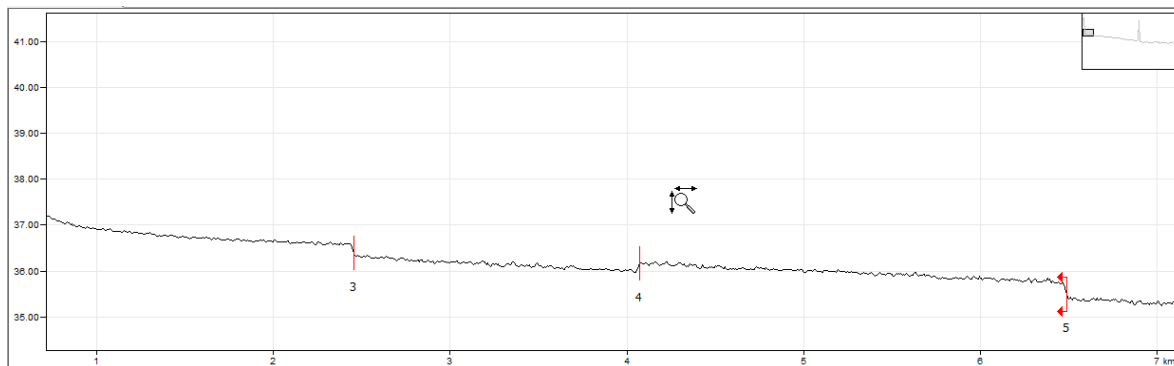
*Figura 2.2. Acercamiento a eventos de enlace A.*

Realizando un acercamiento que se muestra en la Figura 2.2, podemos observar mejor los eventos y definir la causa de cada uno de ellos.

El resultado de las mediciones al primer enlace se muestra en la tabla 2.4, que contiene el tipo de evento y su pérdida correspondiente, que serán definidos en la tabla 3.5.

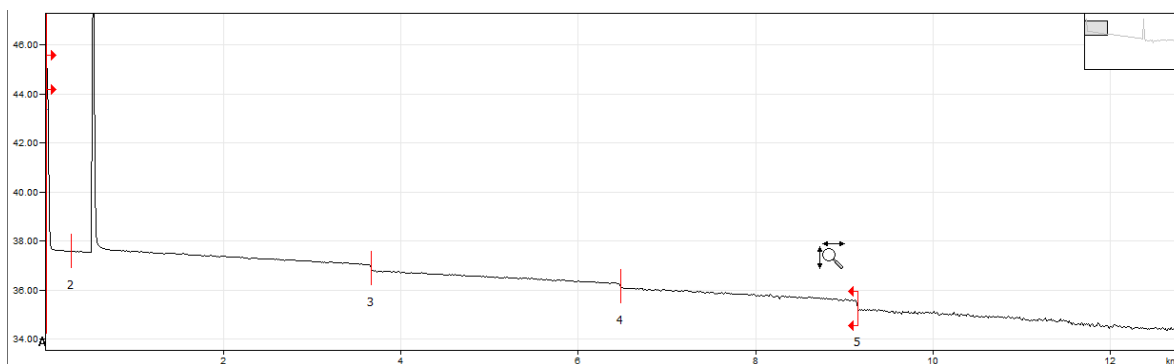
Figura 2.4. Acercamiento de eventos del enlace B.

La figura 2.4 muestra un acercamiento de los eventos a atender.

La tabla 2.5 muestra qué tipo de evento se tiene además de la pérdida presentan y serán definidos en la tabla 3.5.

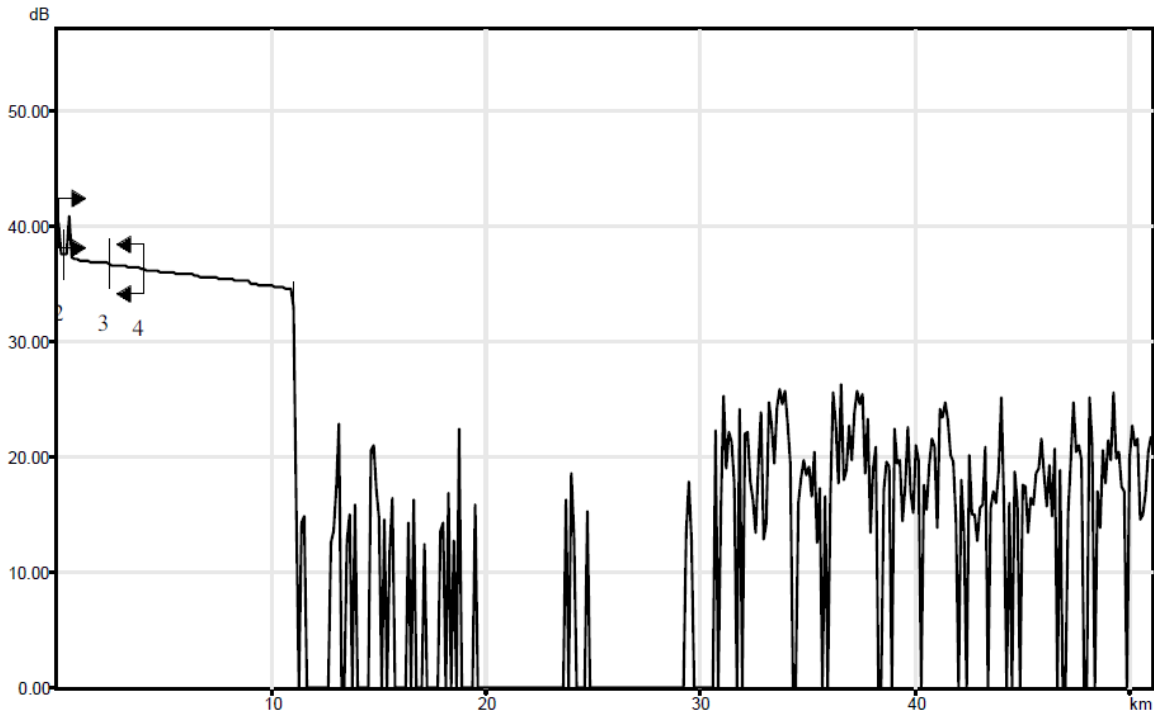
Figura 2.7. Trazo de mediciones con eventos de enlace D Lado Norte.

**Enlace D Lado Norte:** en la figura 2.7 se muestra el resultado al medir el enlace D Lado Norte con el equipo OTDR donde se pueden observar tres eventos intermedios.

A diferencia de los enlaces anteriores, se encontró un enlace roto como se muestra en la figura 2.7, en donde solo se pueden observar dos eventos a atender además de la ruptura que se pueden observar en la siguiente tabla, además de las pérdidas correspondientes, que serán definidos en la tabla 3.5.

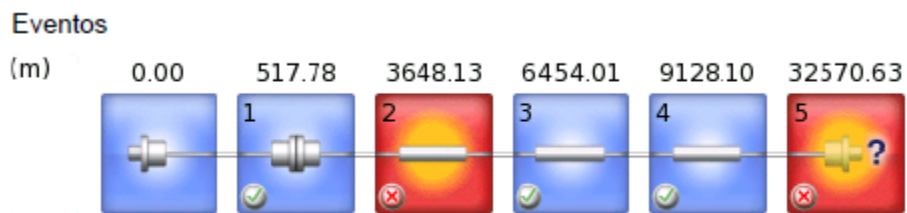
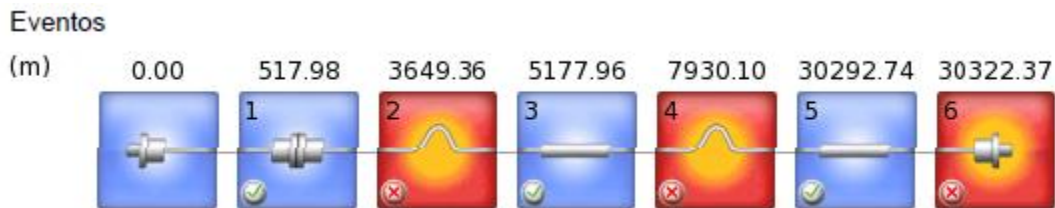
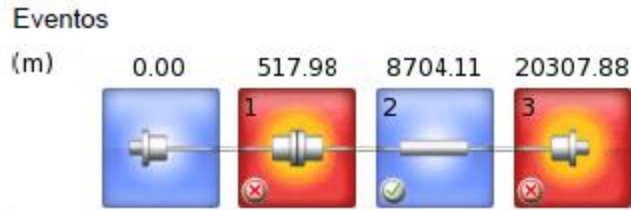
En muchos de los eventos se encuentran totalmente fuera de rango, en el caso de los conectores las grandes pérdidas pueden ser por dos causas, la primera causa es un conector dañado o sucio, la segunda causa es que se hayan utilizado materiales de baja calidad que no cuentan con las características necesarias para su buen funcionamiento.

En las figuras 3.1-3.5 se muestran los resultados del equipo OTDR la cual de acuerdo a algunos de sus parámetros internos, arroja un resultado visual de los posibles eventos, claro está que no se puede hacer uso solamente de esta herramienta por que puede haber algún error en el tipo de evento, por ejemplo en el enlace D tanto el lado sur como el norte nos arroja un mal conector y en las gráficas de OTDR que se muestran en las figuras 2.7 y 2.8 podemos observar que se trata de un corte de fibra.
