UNIVERSIDAD NACIONAL AUTÓNOMA DE MÉXICO

FACULTAD DE INGENIERÍA

**Ingeniería de procesos de
manufactura, mejora en la
estandarización de herramental e
índice de habilidad del proceso de
barrenado y machuelado de copas**

INFORME DE ACTIVIDADES PROFESIONALES

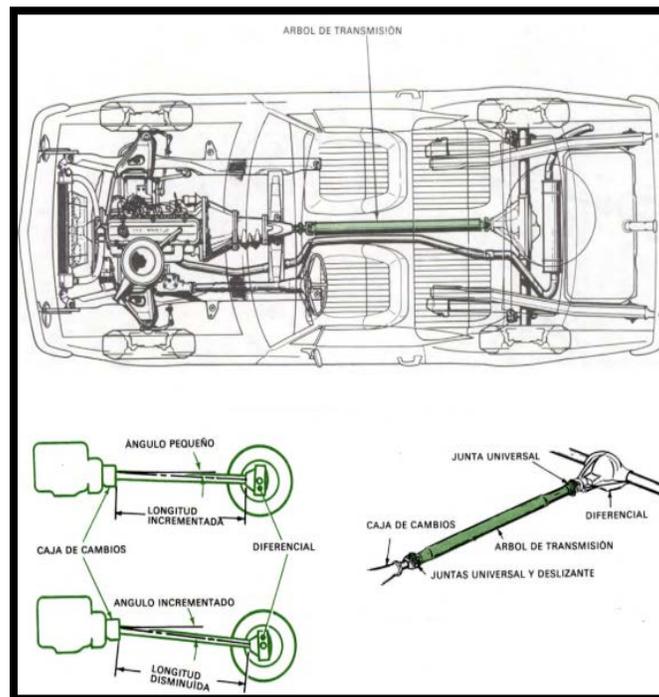
Figura 3: Posición de junta universal. [5]

Las juntas universales son utilizadas en los vehículos con tracción trasera y doble tracción. Por medio de ellas se transmite el movimiento del motor mediante la línea de transmisión hacia las ruedas, las juntas universales pueden absorber hasta 15° de inclinación de la flecha cardan. [4] En la Figura 3 se ilustra la posición en la cual es montada la junta universal en un vehículo.

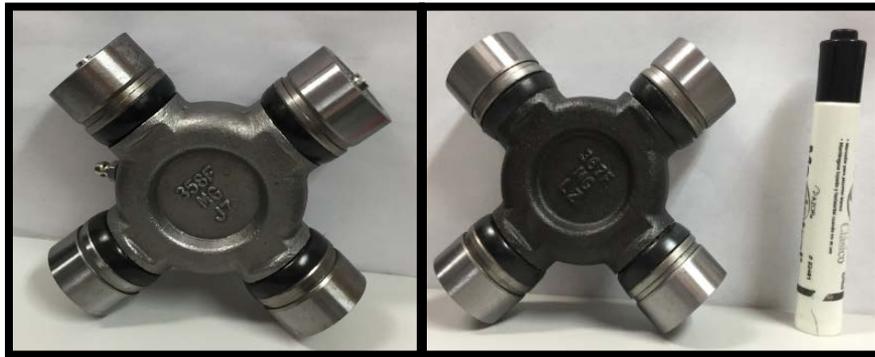
Figura 4: A) Junta Universal

B) Referencia de tamaño

Una junta universal está integrada por: Cuerpo de la junta universal (En forma de cruz), una copa en cada muñón de la junta, rodillos tipo aguja colocados dentro de las copas, adicionalmente pueden contener seguros de sujeción y graseras para una mejor lubricación. Lo que permite a la junta articularse conforme la flecha cardan gira. En la Figura 4 y Figura 5 se observa de manera representativa la junta universal y los componentes típicos principales que componen a una junta universal.

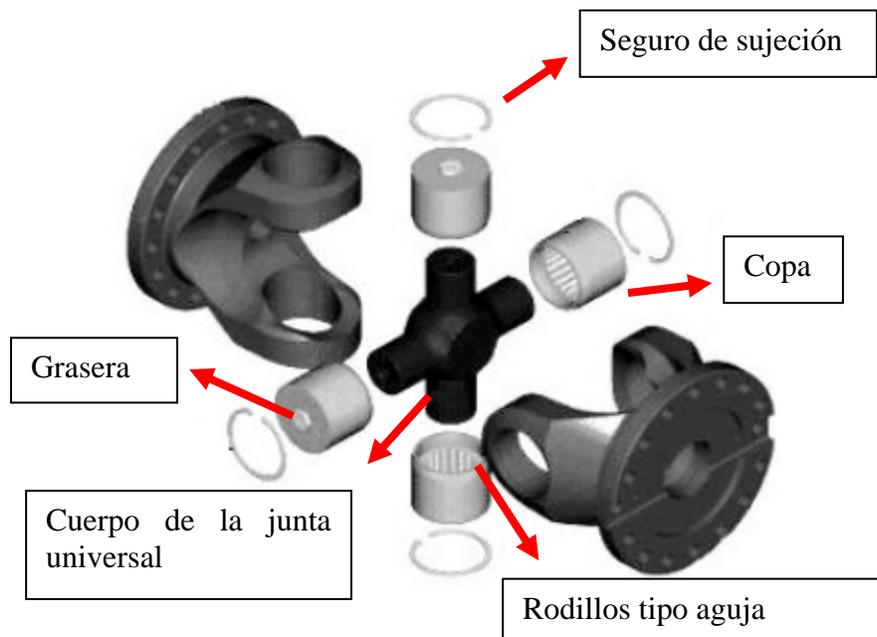
Figura 5: Componentes principales de una junta universal.

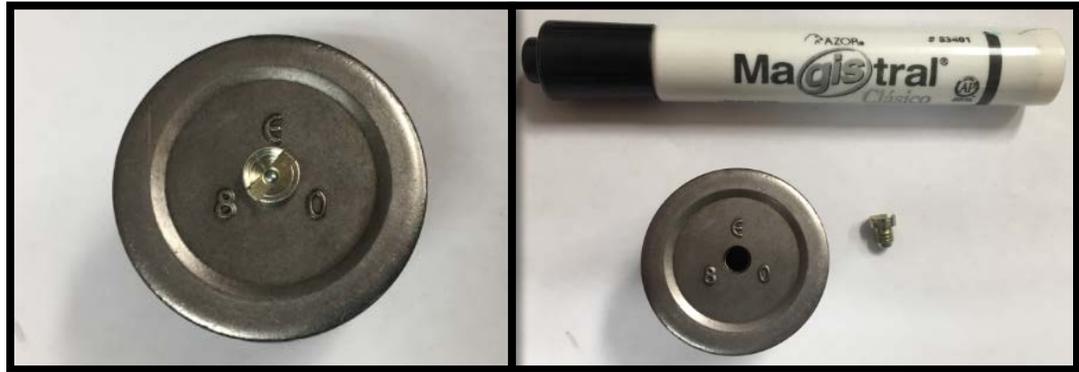
Figura 6: A) Copa con graseras

B) Referencia de tamaño

La lubricación de junta universal se hace por medio de una graseras que va colocada en la copa. El usuario final al montar la junta en el vehículo coloca la graseras, para poder colocar la graseras en la copa esta debe tener un barreno con la cuerda adecuada. En el área de maquinado de copa se hace el barreno a un diámetro determinado y al mismo tiempo se realiza el roscado ambos en la máquina 34-12. En la Figura 6 se observa el ensamble de copa con graseras.

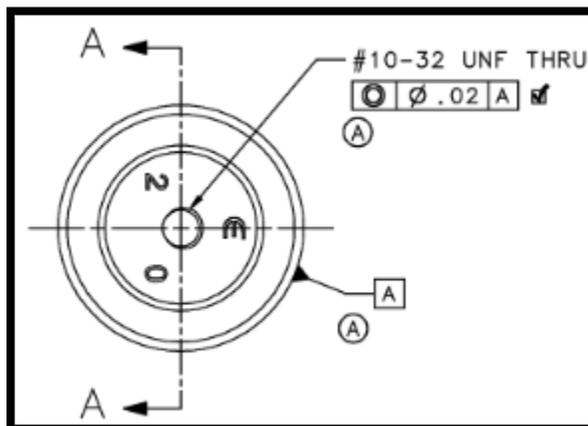
Figura 7: Especificación de producto.

El hecho de realizar un barreno con cuerda no garantiza el correcto funcionamiento del ensamble final, en FMR para garantizar el correcto funcionamiento y brindar un producto de calidad al cliente se maneja una especificación que se muestra en la Figura 7 de muestra de manera concreta.

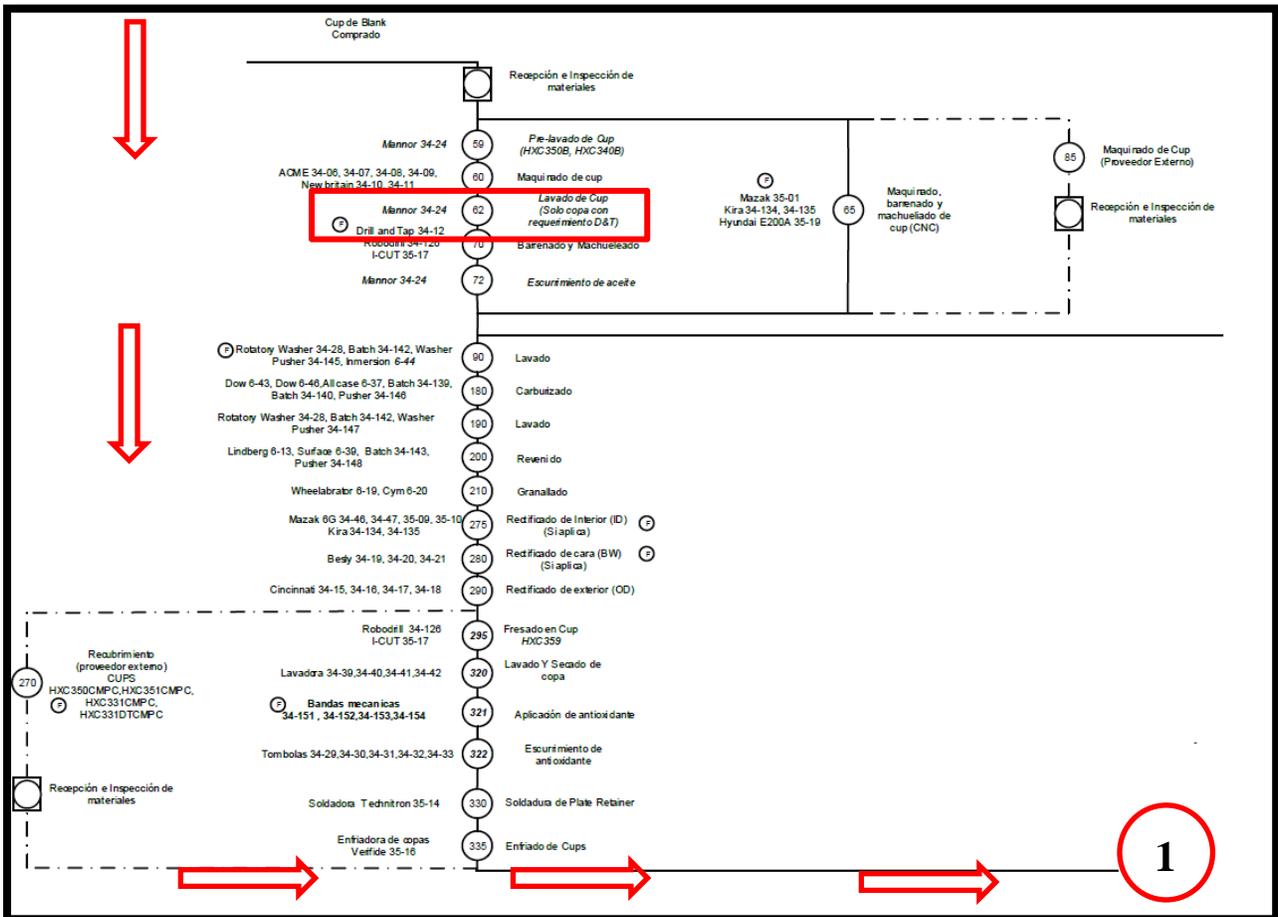
Figura 8: Cuadro rojo proceso de barrenado y machueleado de copa.

En enero de 2017, se recibió una queja por parte del cliente interno en el área de ensamble proceso posterior a barrenado y machueleado de copa tal como se muestra en la Figura 8 y Figura 9. La queja consistió en que la grasera no se podía colocar en la copa, esto es necesario para liberar el primer ensamble y arrancar la producción. El personal de la línea de maquinado de copa tuvo que dar asistencia para seleccionar el material defectuoso por barro desplazado, cuerda defectuosa y rebaba, en total se seleccionaron 11,600 copas correspondientes al último lote producido en la máquina 34-12.

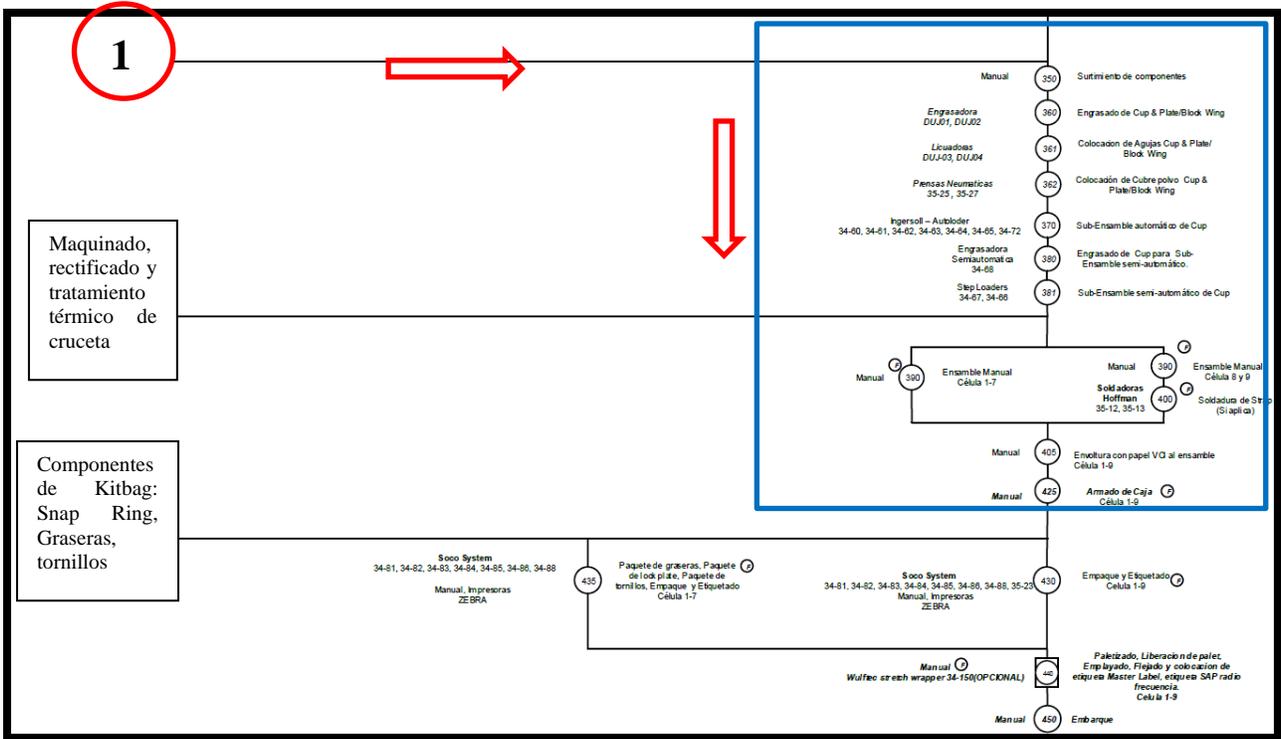
Figura 9: Cuadro azul proceso de ensamble de cruceta

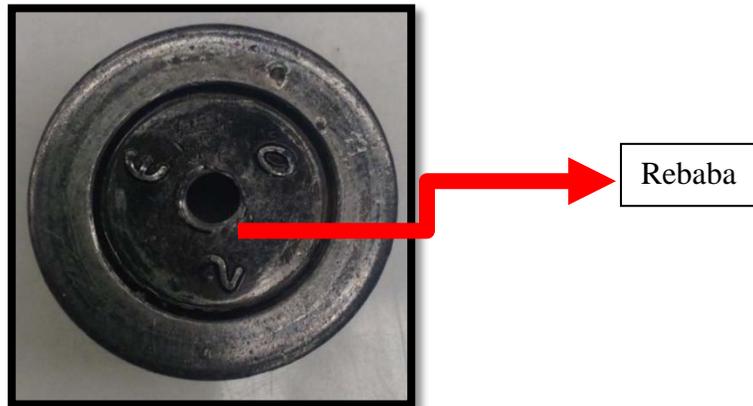
Figura 10: Copa fuera de especificación

Del resultado de la inspección de las 11,600 piezas fue de 3,500 copas fuera de especificación, lo cual se tradujo en un 30.1% de copas rechazadas que se registraron en febrero 2017 en los Key Performance Indicators (KPI'S) de nuestra planta. Lo anterior rebasó el objetivo de 1.6% de scrap.

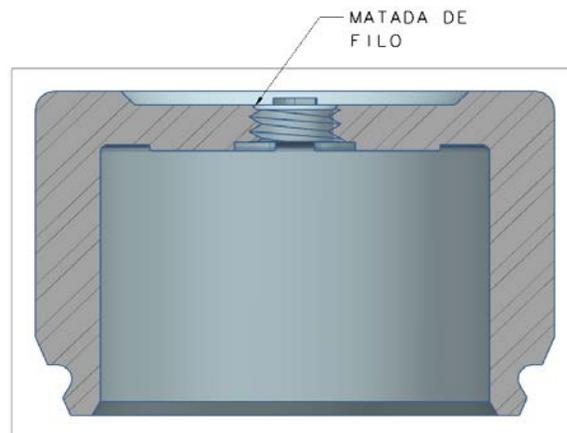
Figura 11: Acabado para barrenado y machueado de copa.

La hoja de instrucción de inspección del proceso para barrenado y machueado, indica 2 a 3 hilos de cuerda y matada de filo ver Figura 11. La consecuencia de un avellanado grande está directamente relacionada con los hilos de cuerda que tiene al final la copa, por lo anterior de tenerse 1 hilo de cuerda es imposible colocar la graserera en la copa lo cual afecta directamente la funcionalidad del producto final ver Figura 12.

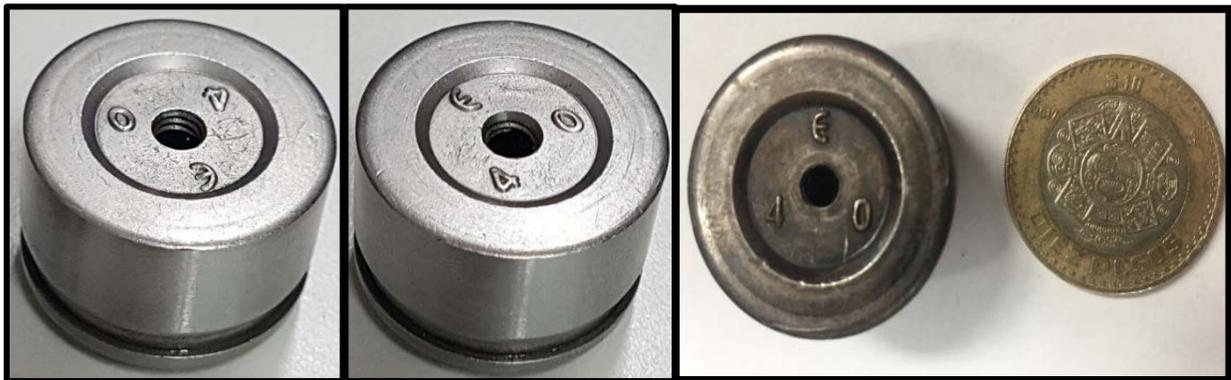
Figura 12: A) Copa buena B) Copa con avellanado grande C) Referencia de tamaño

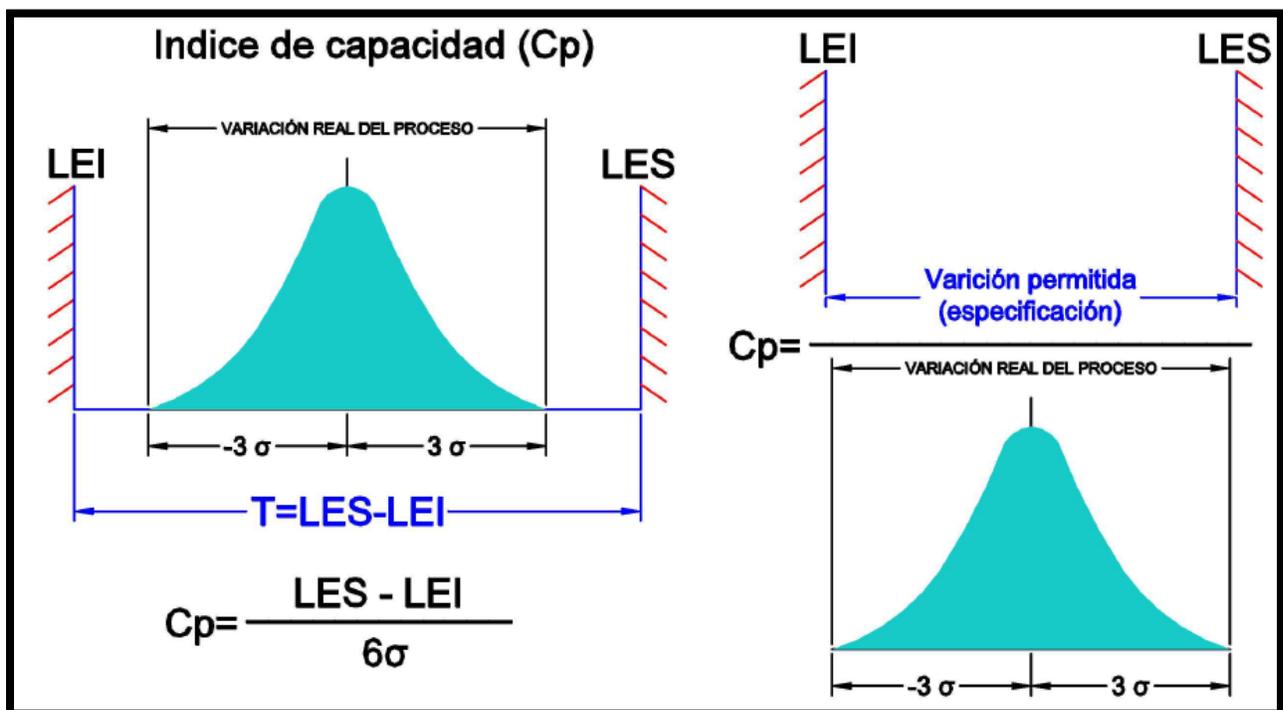
Figura 13: Índice de capacidad potencial del proceso (Cp)

El Cp (capacidad potencial del proceso), nos indica la capacidad de un proceso para cumplir con la especificación del cliente. En la Figura 13 podemos observar de manera gráfica su significado, de esta manera el Cp no es más que un cociente de la variación permitida de nuestro proceso (especificación) entre la variación real del proceso.

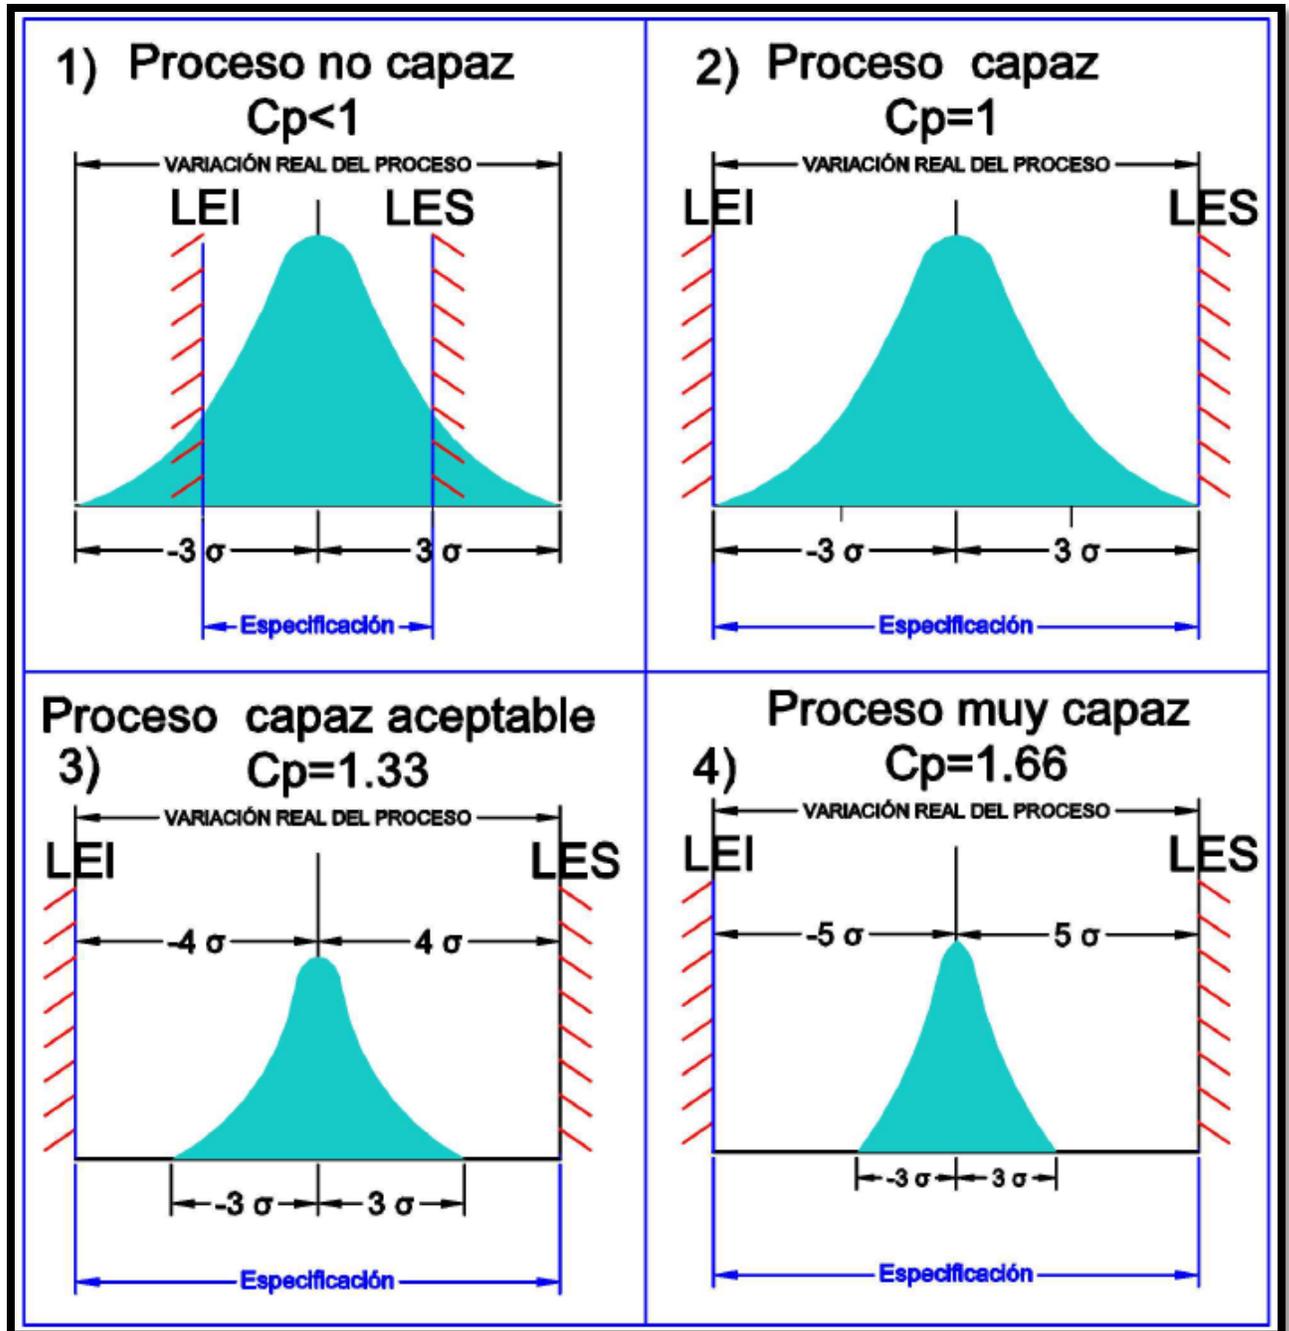
Figura 14: Clasificación del proceso de acuerdo con el C_p .

Dependiendo del valor obtenido de este cociente podemos clasificar al proceso de distintas formas ver Figura 14.

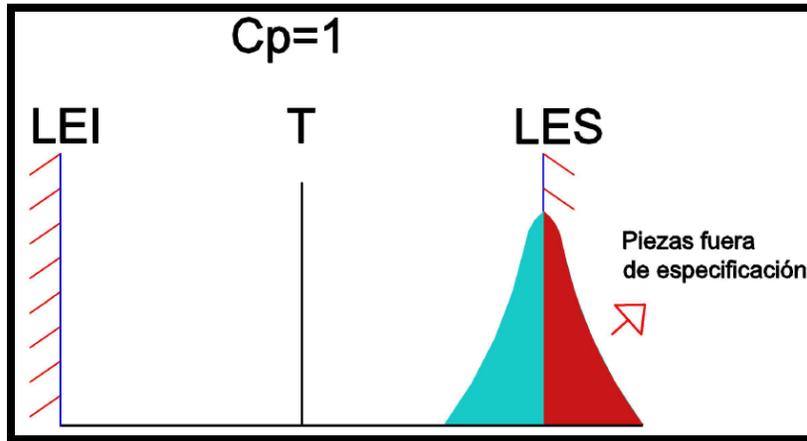
Figura 15: Proceso capaz con piezas fuera de especificación.

De acuerdo con la Figura 15 podemos concluir que hace falta un factor de cambio a la métrica de capacidad que es el C_{pk} , el C_{pk} es una versión penalizada del C_p , es decir, explica tanto la variabilidad como un cambio en la media (centrado). Si el proceso está en el objetivo no hay penalidad y $C_p = C_{pk}$. En la Figura 16 se puede observar la relación existente entre ambos índices capacidad y habilidad del proceso.

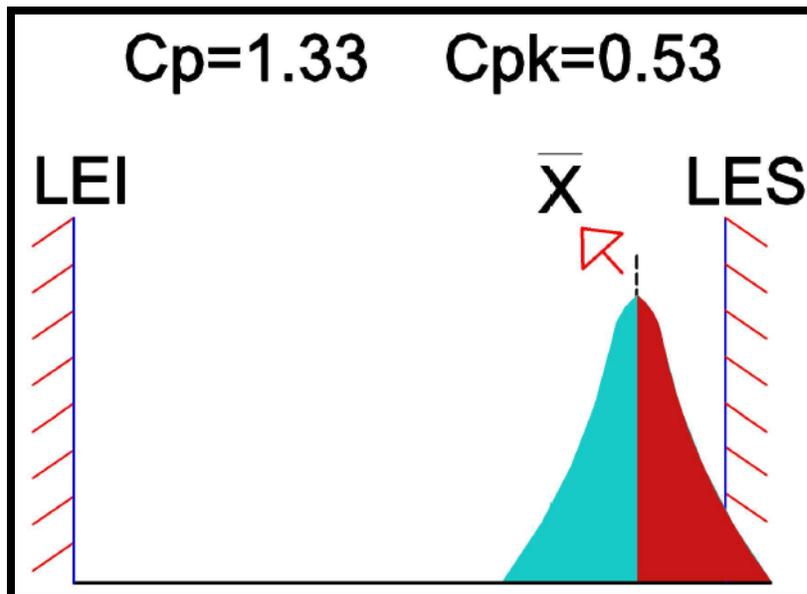
Figura 16: Relación índices C_p , C_{pk}

- Si $C_p > C_{pk}$: El proceso no está bien centrado entre los requerimientos de la especificación
- Cuanto mayor sea el Cpk menos ítems defectuosos se tendrán.

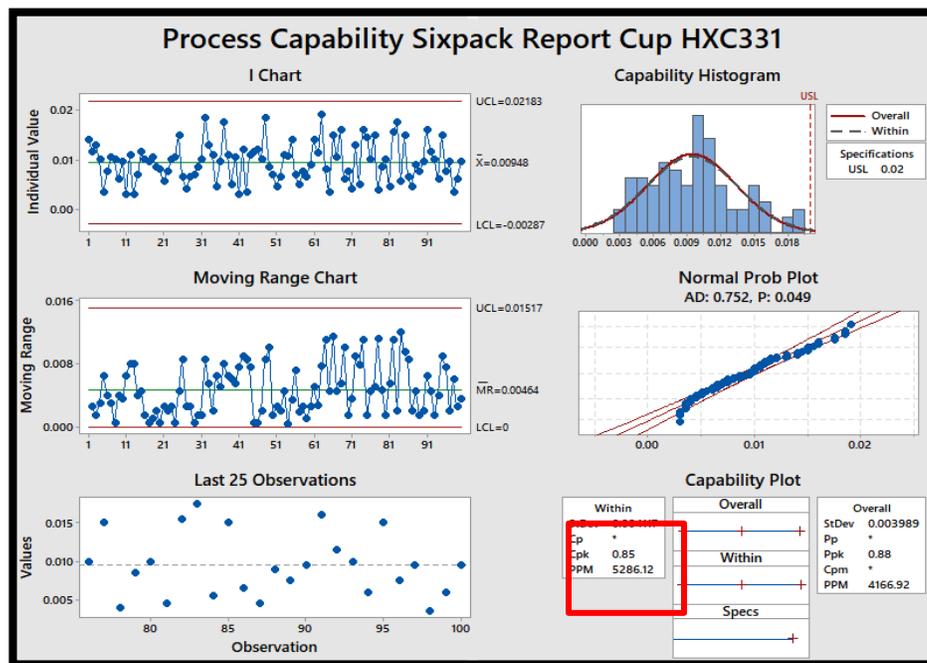
Figura 17: Estudio de habilidad de proceso

De acuerdo con los antecedentes de la máquina 34-12 a partir del primer reclamo del cliente interno en enero de 2017 se implementaron mejoras al proceso, las cuales ayudaron a disminuir de manera significativa el % de scrap para el proceso de barrenado y machueado de copa, sin embargo, a finales de agosto del 2017 se realiza un estudio de habilidad del proceso de barrenado y machueado de copa para el número de parte HXC534DTM. El estudio arroja que el proceso cuenta con un “Cpk de 0.85” ver Figura 17, lo cual nos indica que pese a las mejoras implementadas el proceso de barrenado y machueado de copa aun no es hábil, esto repercute en una considerable cantidad de defectos medidos mediante el índice PPM (partes por millón), es decir, de acuerdo con la Figura 18 el PPM tiene un valor de 10734, esto interpreta que por cada millón de piezas producidas habrá 10734 piezas defectuosas, dicho lo anterior es indispensable implementar nuevas mejoras al proceso para situar el Cpk en al menos en 1.33 donde se tiene control del proceso y el cual es un estándar adoptado por numerosas empresas transnacionales, esto evitaría futuras reclamaciones de clientes internos o en su defecto externos, además reduciría el porcentaje de scrap en la línea de producción y finalmente se podría reducir el tiempo de set-up para la máquina 34-12.

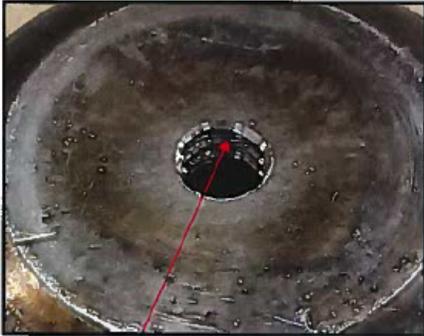
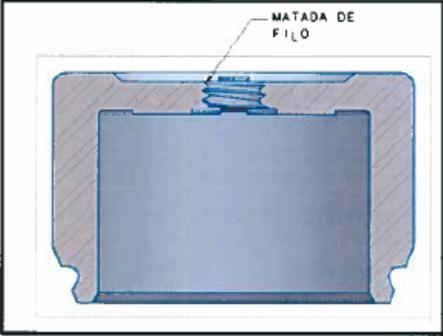
Barreno de la Grease Fitting

3.2.1. La cuerda no deberá tener ningún tipo de rebaba o viruta por dicha operación.

3.2.2. Debe de presentar dos o tres hilos de cuerda.

*3.2.3. La copa debe de presentar una ligera matada de filo. (Realizado por la broca escalonada a 45°). Inspeccionando visualmente que esta no sea mayor al espesor de un hilo de la cuerda de la copa.

Figura 19: Hoja de instrucción emitida por departamento de calidad.

La hoja de instrucción de inspección del proceso indica lo siguiente ver Figura 19

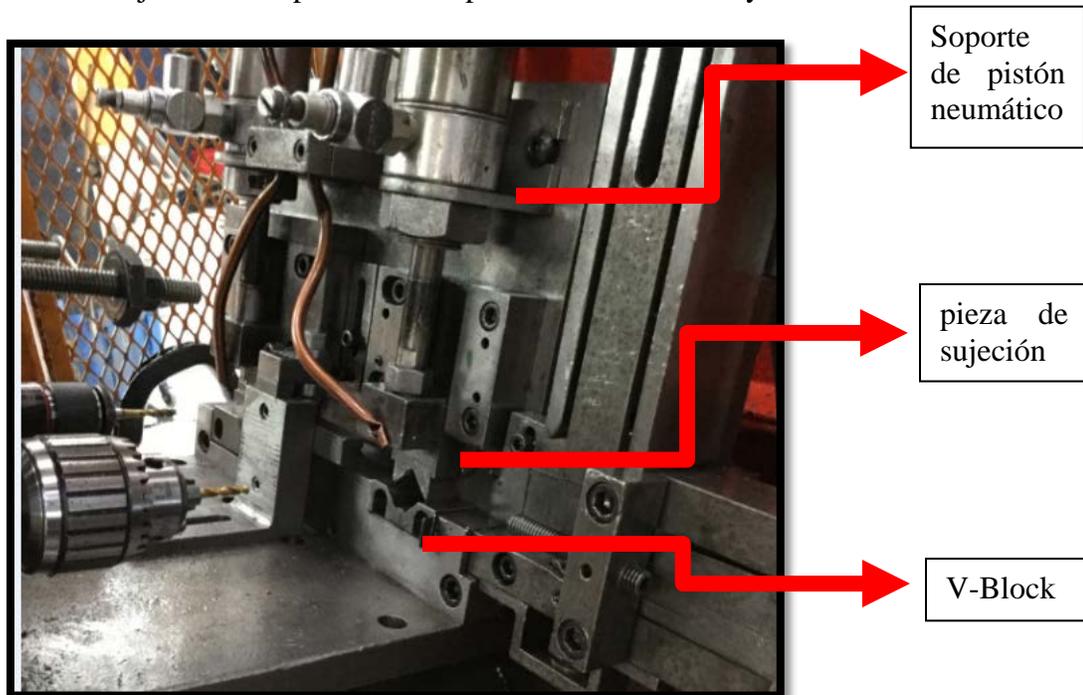
Figura 20: Piezas de rediseño antes de la mejora.

Para resolver la problemática 1 y cumplir con la especificación de concentricidad de 0.020" del barreno y cuerda de copa fue indispensable observar el proceso en piso. Junto con un operador experto del proceso de esta máquina, analicé aquellas piezas que podrían hacer que dicha falla fuera recurrente. Después de las observaciones y cuestiones al proceso, me centré en el rediseño de tres piezas principalmente; V-blocks, soporte para pistón y pieza de sujeción para V-blocks colocada en los pistones ver Figura 20.

Los V-blocks son las bases donde asienta la copa y por lo tanto juegan un papel importante para cumplir la característica de concentricidad marcada en el plano de 0.020", de ellos depende en gran parte que dicha característica sea conforme o no. La pieza de sujeción es importante para mantener firme la copa a la hora del barrenado, esta debe tener una cuerda correcta para evitar juego con el vástago del pistón neumático y lograr junto con el V-block la correcta sujeción de la copa y evitar que esta se mueva debido a la penetración de la broca. Finalmente, el soporte del pistón neumático debe de quedar empotrado a la máquina y tener un espesor adecuado para evitar que por la acción de trabajo y presión neumática se mueva el pistón y por lo tanto el vástago, de no cumplir con estas características no se logra una correcta sujeción de copa durante el proceso de barrenado y machueado.

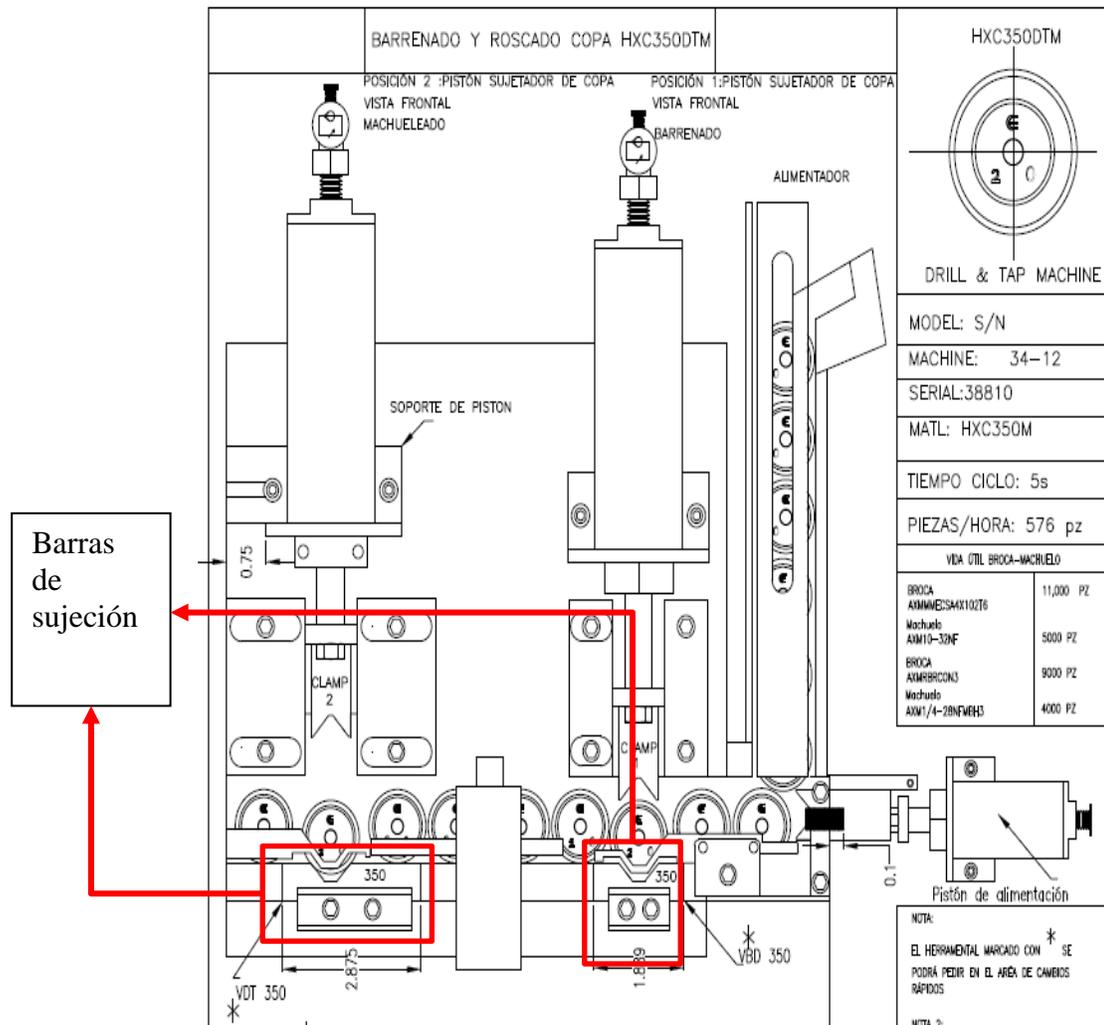
Figura 22: Nuevo diseño de sujeción de V-block.

2. Rediseñar una nueva sujeción para los V-Blocks, lo cual agiliza el tiempo de cambio de herramienta para producir un nuevo número de parte (Set-up), adicionalmente evita mal funcionamiento de V-blocks debido a la antigua sujeción por tornillos ver Figura 22.

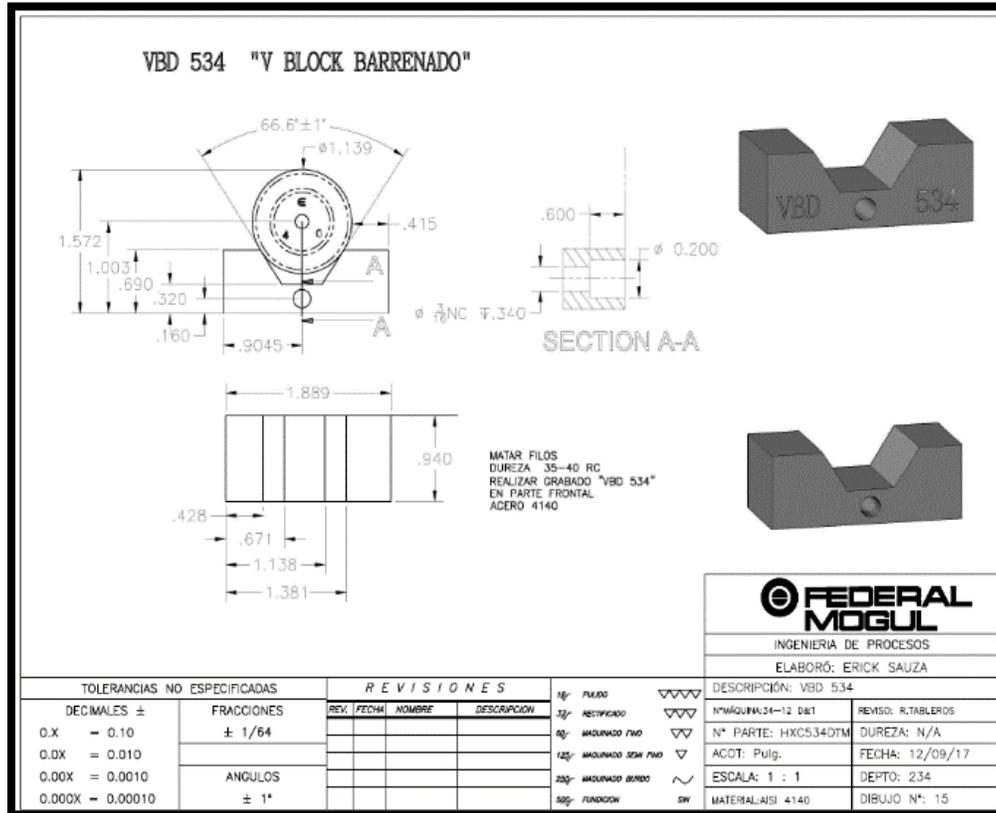
Figura 25: V-block para barreno nuevo diseño.

3. Rediseñar todos los V-Blocks, se creó un nuevo modelo en Autocad con un centro estándar tanto para barrenado como para machueleado de copa. En la Figura 23 y Figura 24 se observa el antiguo diseño de los V-blocks, en la Figura 25 y Figura 26 se muestran los nuevos planos para V-blocks.

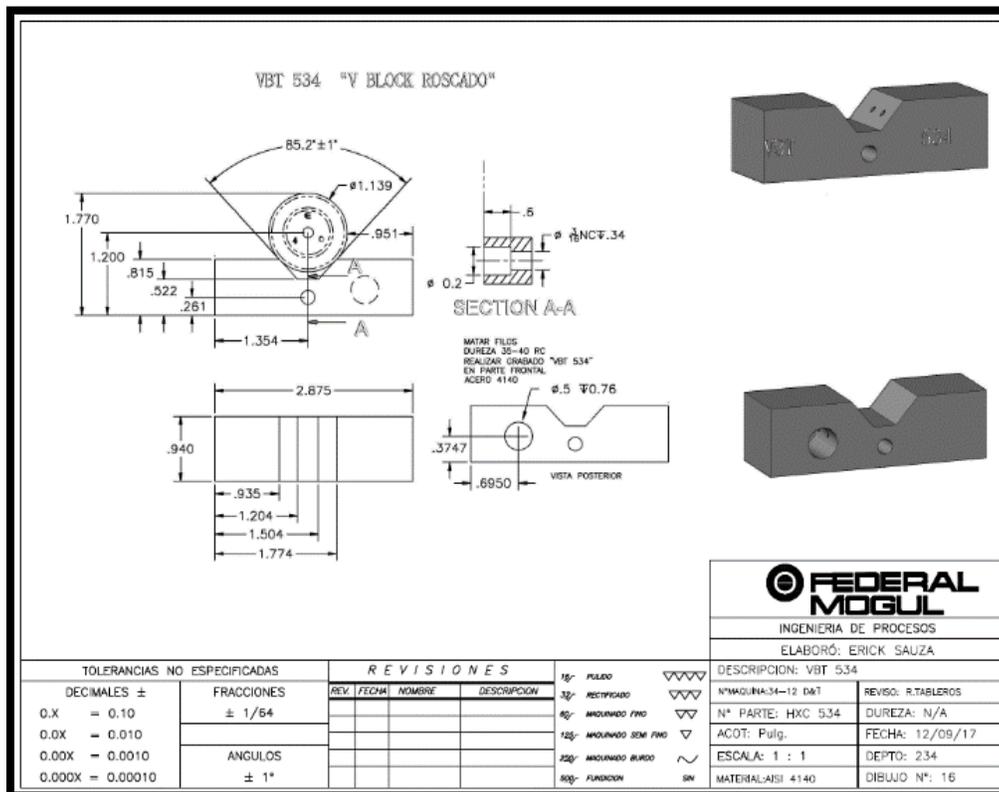
Figura 26: V-block para machuelo nuevo diseño.

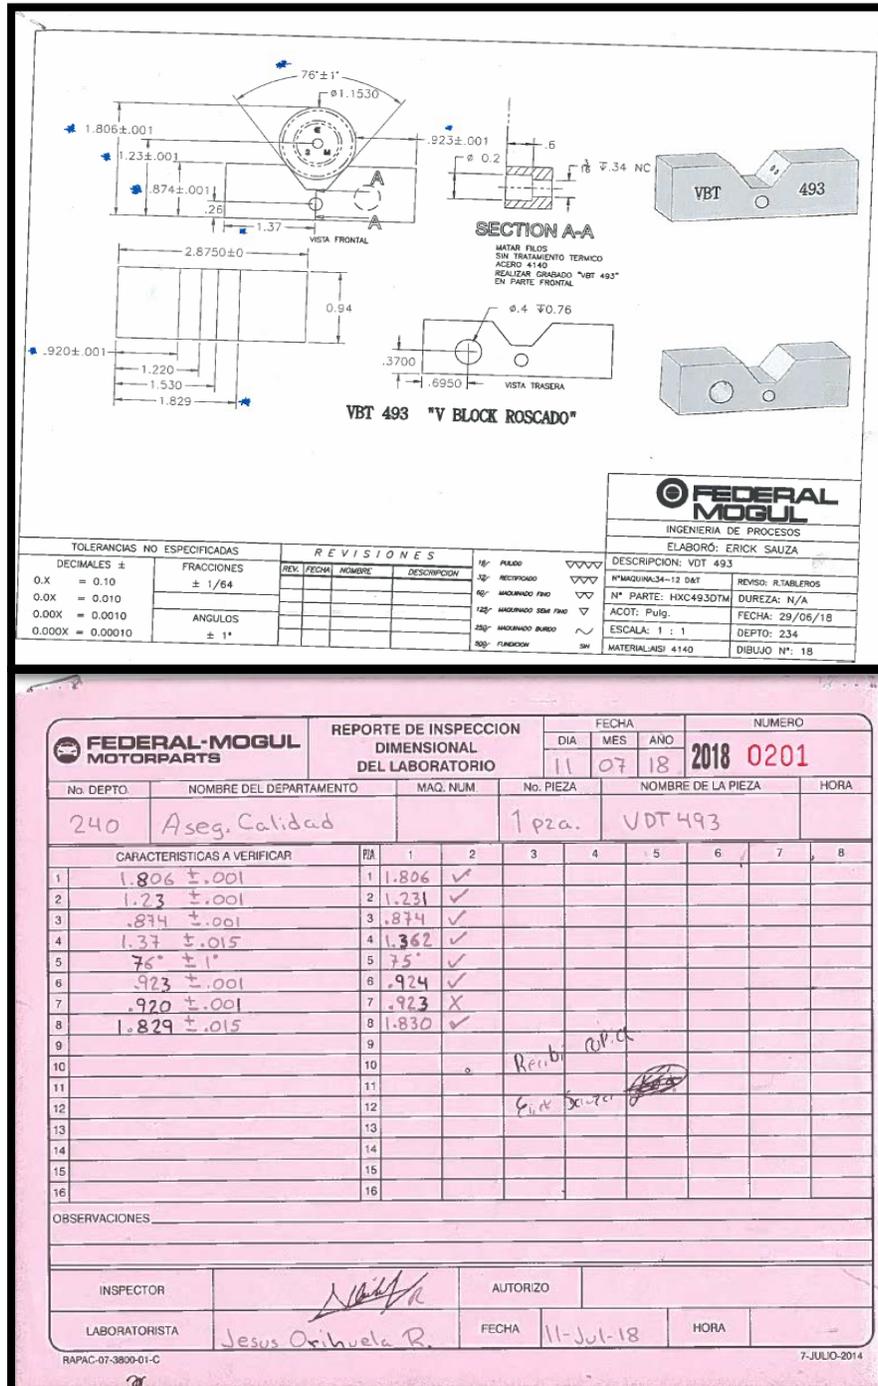
Figura 27: Validación por departamento de calidad.

4. Contactar un proveedor capaz de realizar los V- Blocks respetando las tolerancias establecidas en los planos de cada número de parte.
5. Validar las dimensiones críticas junto con el departamento de calidad para corroborar que los V-Blocks fabricados por el proveedor se han realizado conforme a las especificaciones establecidas.

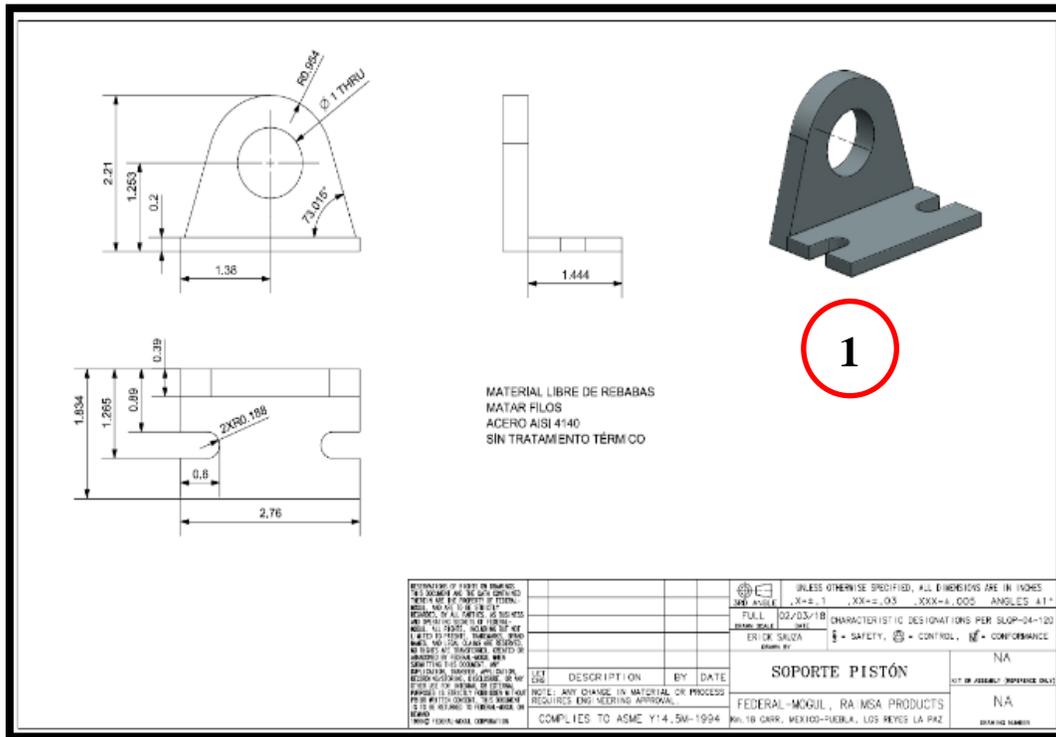
Figura 28: Soporte para pistón.

6. Rediseñar pieza de sujeción de copa y soporte para pistón ver Figura 28 y Figura 29.

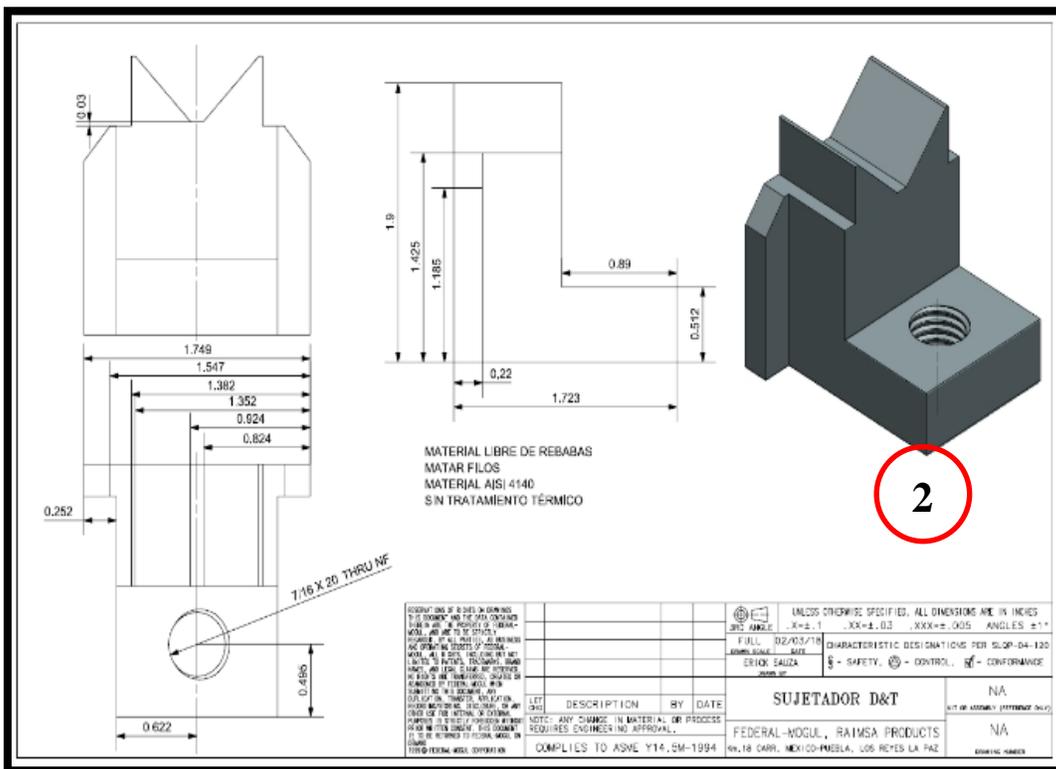
Figura 29: Pieza de sujeción de copa.

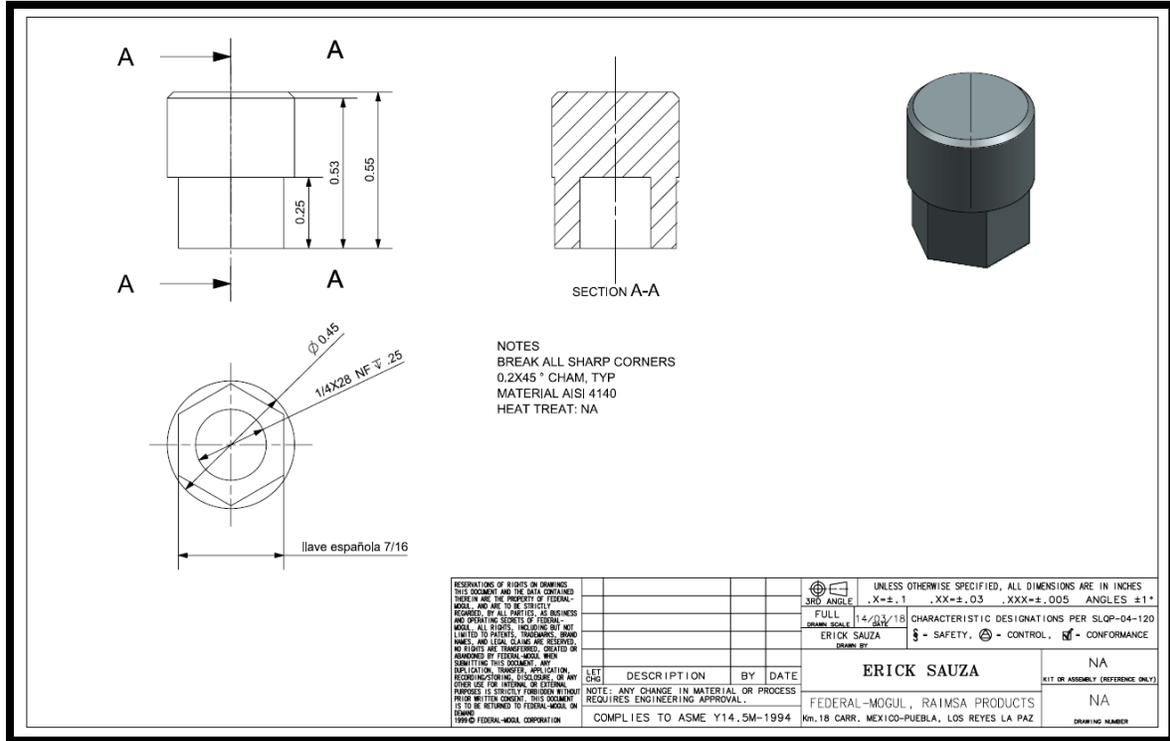
Figura 31: Tornillo para contacto con microswitch.

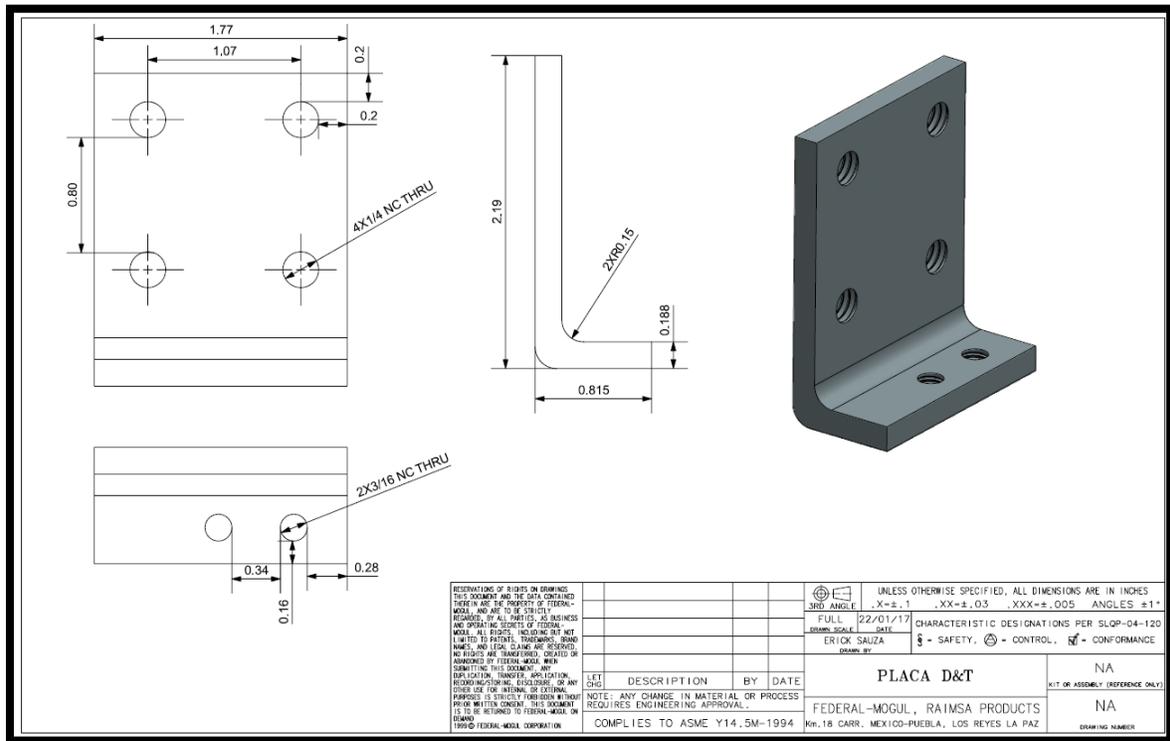
Figura 32: Placa de sujeción de microswitch.

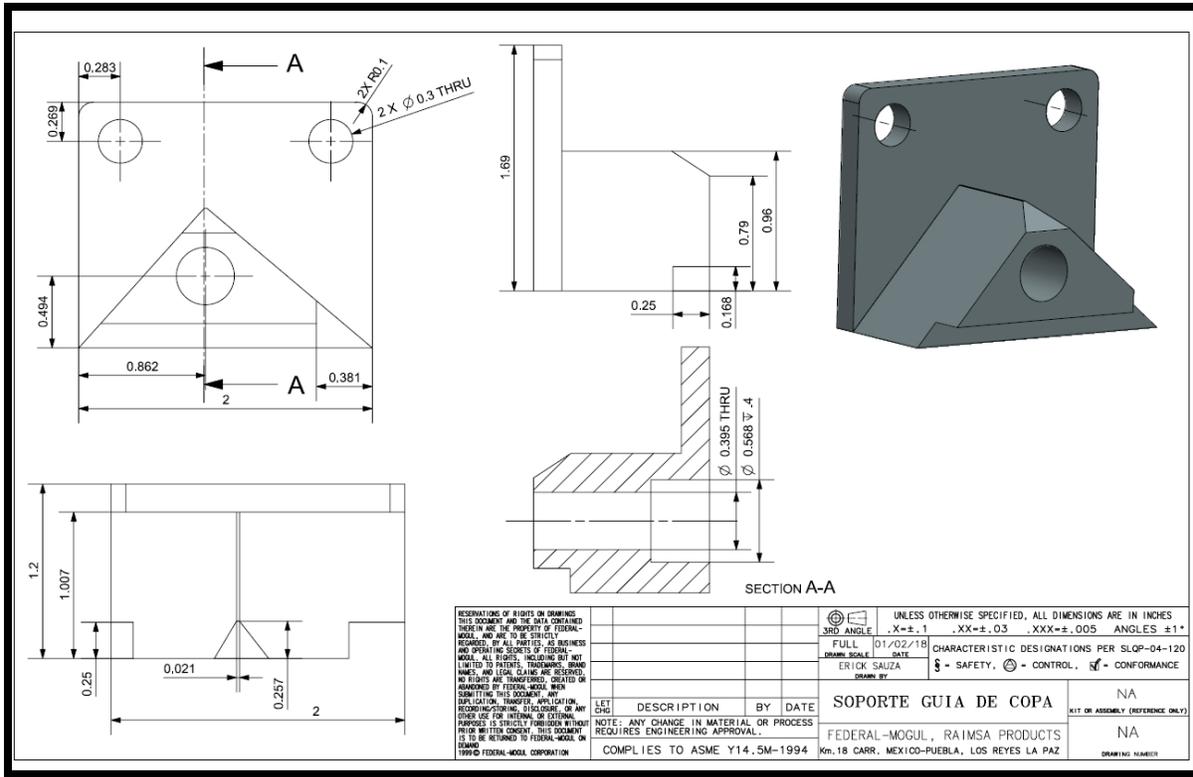
Figura 33: Soporte de guía de copa.

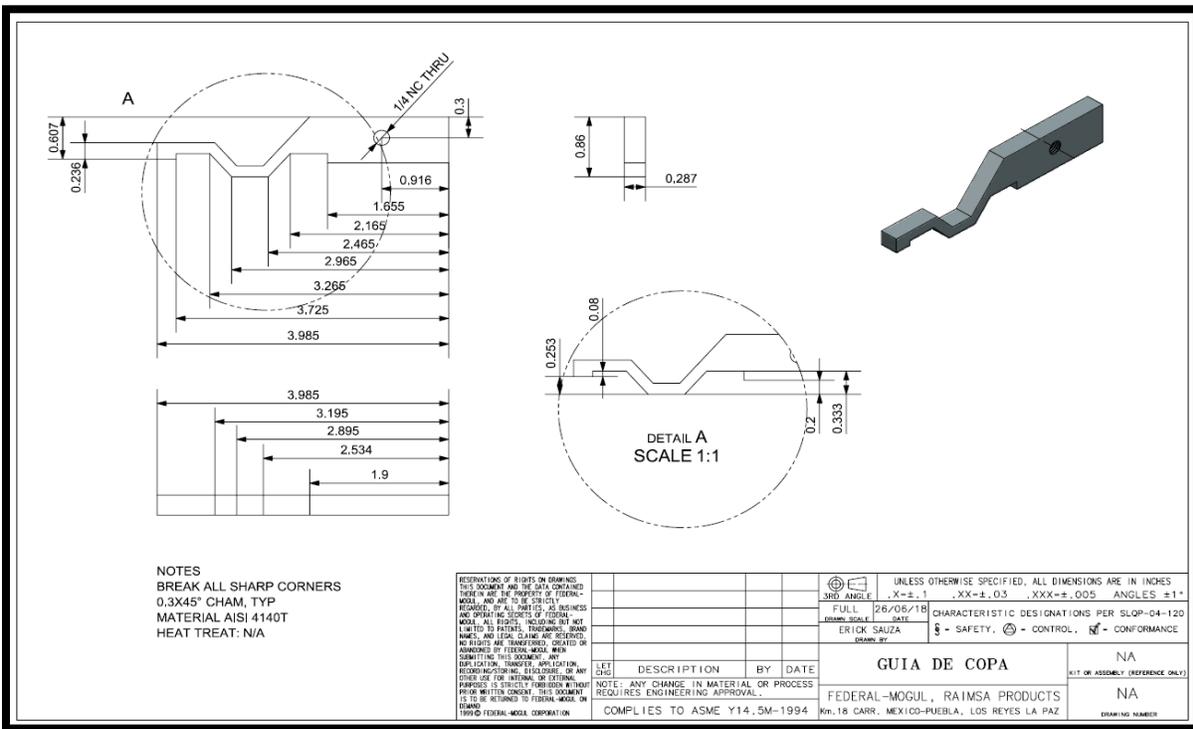
Figura 34: Guía de copa.
