UNIVERSIDAD NACIONAL AUTÓNOMA DE MÉXICO

FACULTAD DE INGENIERÍA

**Ingeniería de procesos de
manufactura, mejora en la
estandarización de herramental e
índice de habilidad del proceso de
barrenado y machuelado de copas**

INFORME DE ACTIVIDADES PROFESIONALES

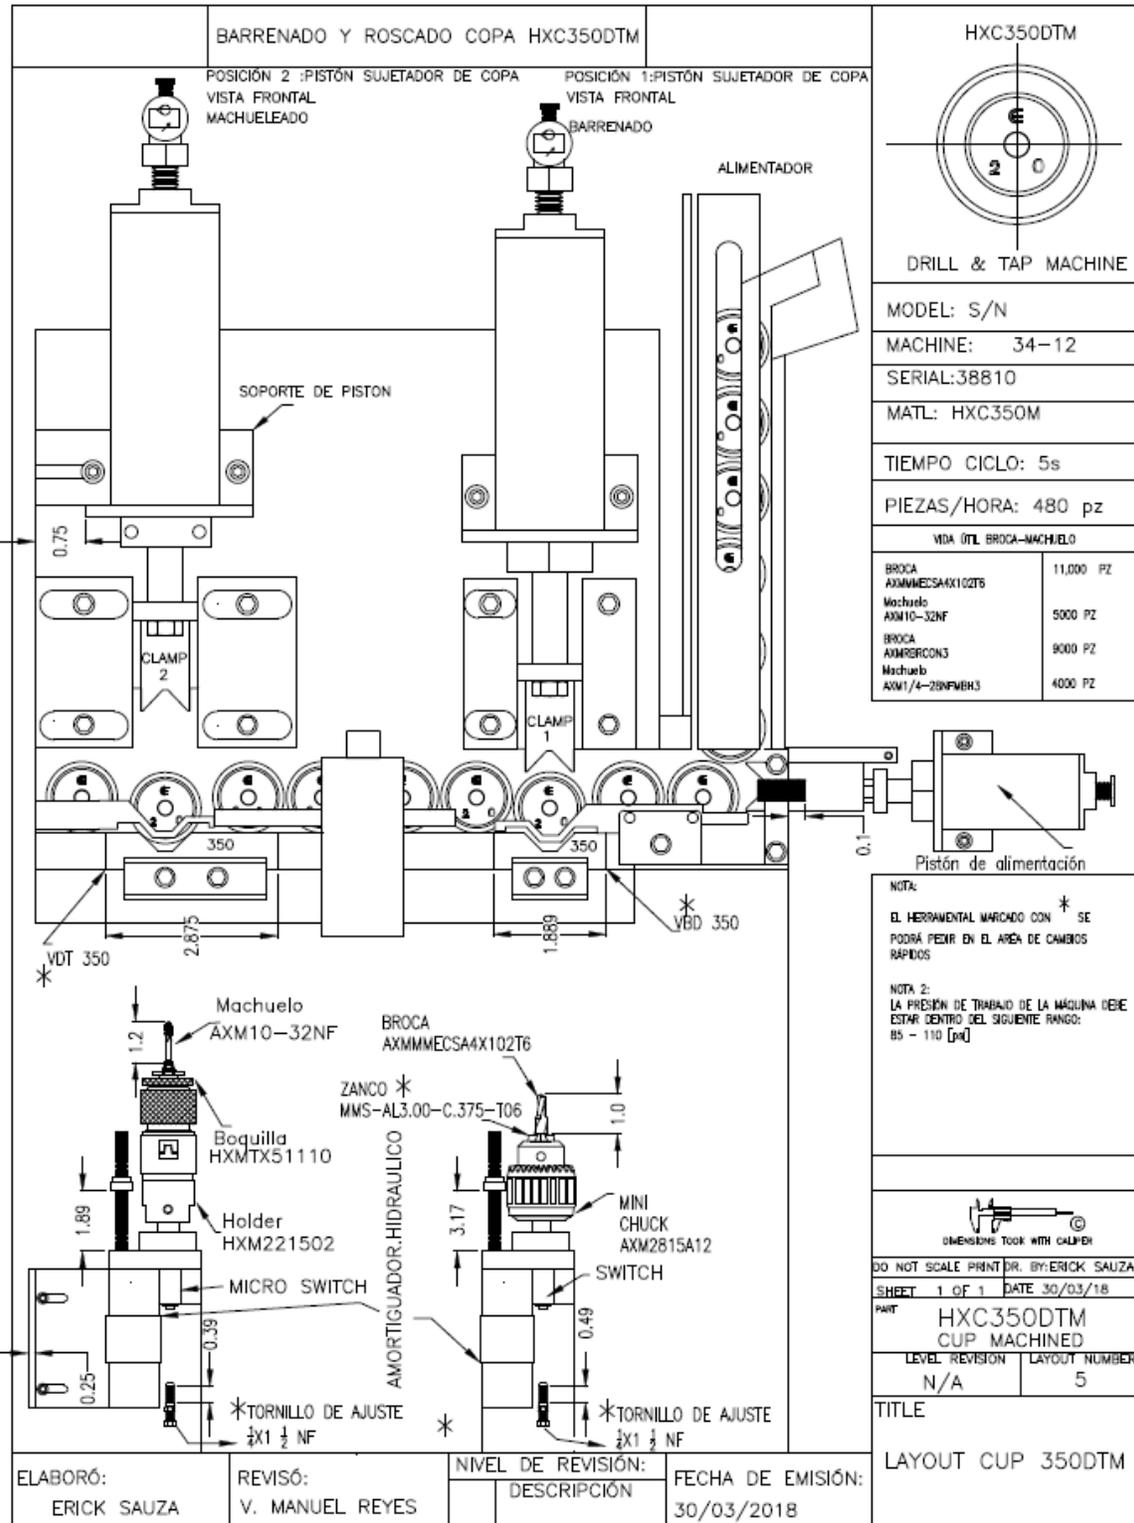
Figura 35: Layout proceso de barrenado y machueado de copa.

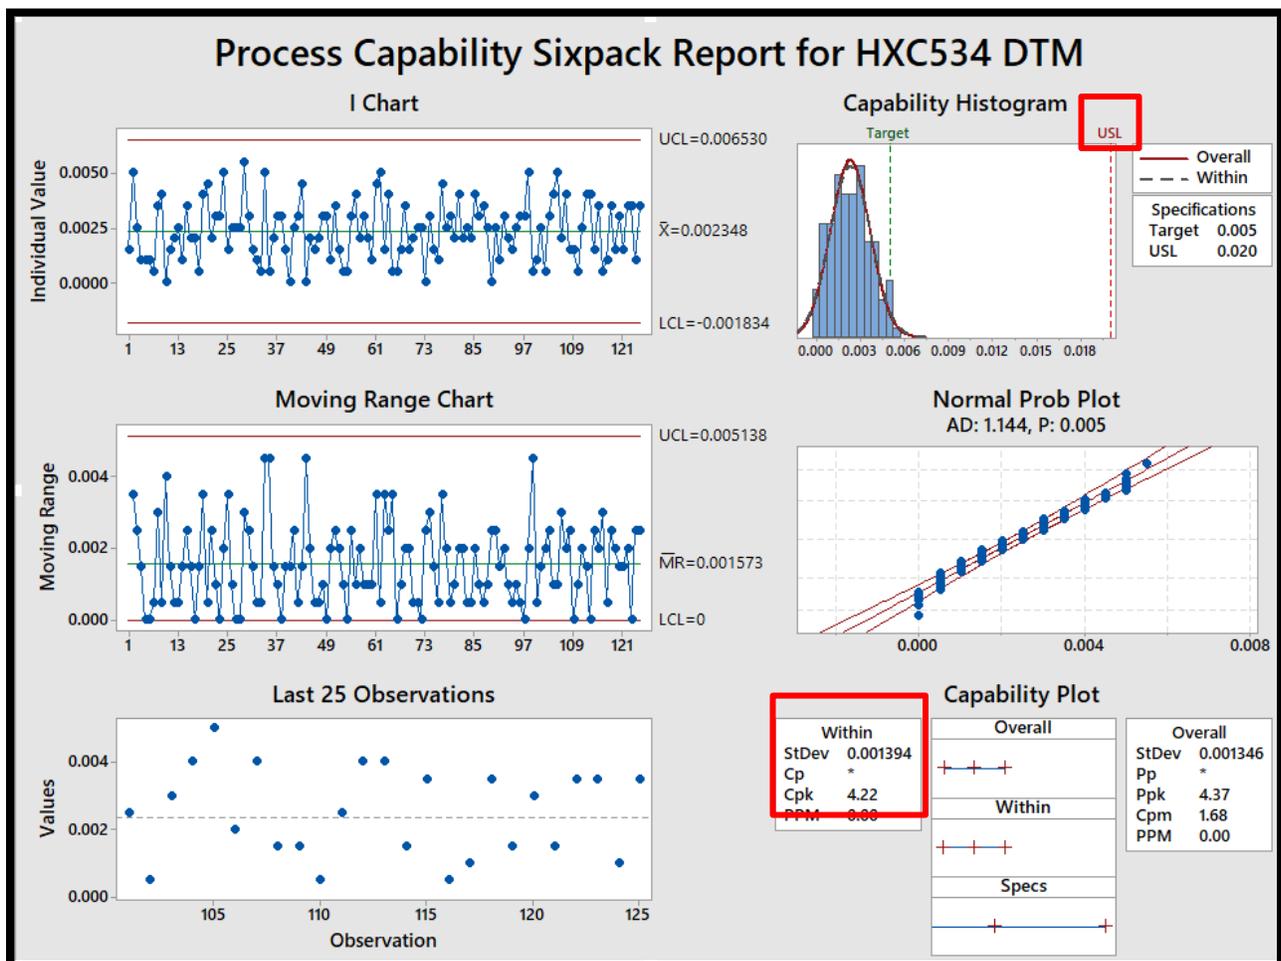
Figura 36: Estudio de habilidad después de mejoras implementadas.

Los resultados obtenidos han sido favorables, a la fecha de hoy no se ha vuelto a reincidir por un mal acabado de la copa y barreno fuera de especificación, el proceso se ha comportado de manera estable respetando la especificación de concentricidad de barreno de 0.020”, además se logró manufacturar las piezas con una concentricidad de máximo 0.006” de desplazamiento del centro, lo cual queda un muy por debajo del límite máximo de la especificación 0.020”. La Figura 36 muestra la habilidad del proceso a la fecha de enero 2018.

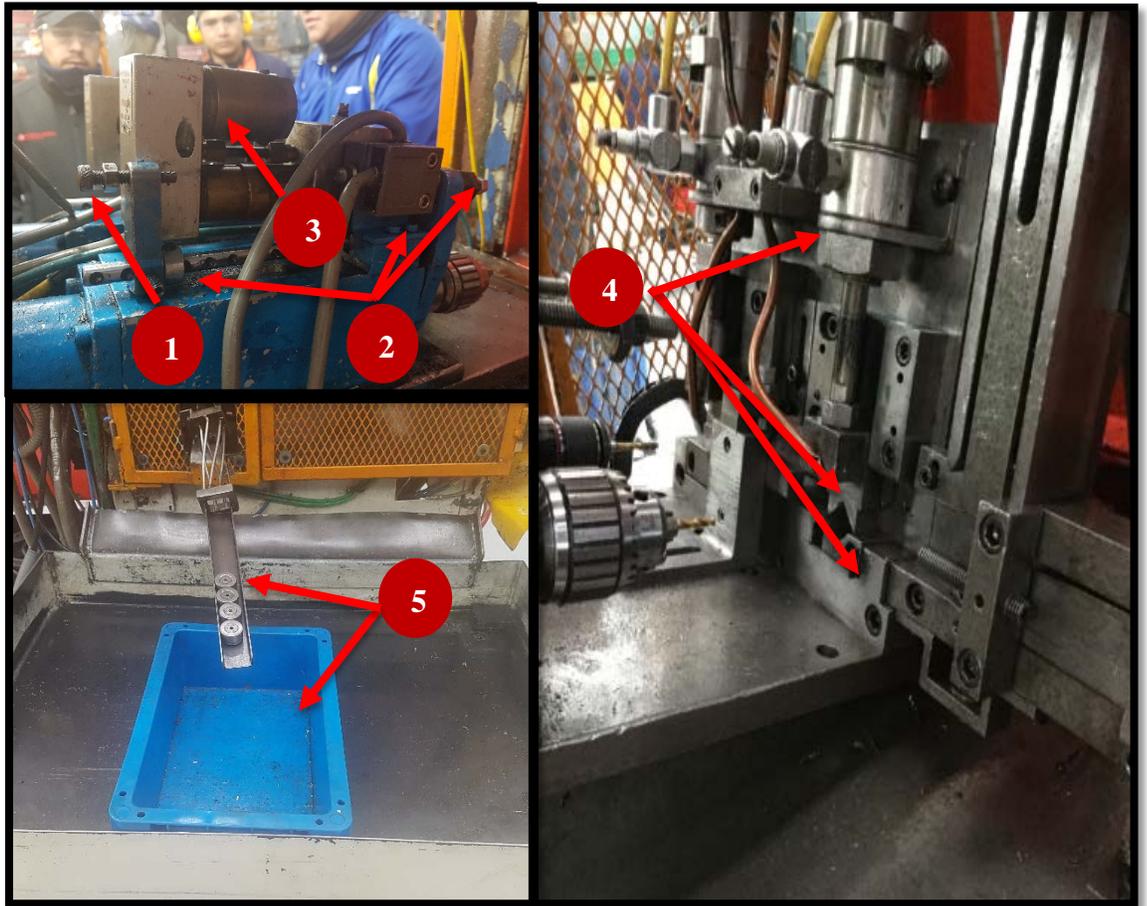
Finalmente, en la Figura 39 se puede observar el proceso antes de las mejoras, el número 1 indica el tornillo actuador del microswitch, el 2 indica las tuercas de apriete y la placa donde se empotra el microswitch, el 3 muestra los amortiguadores hidráulicos del barrenado y machueado, el 4 el soporte para pistón, v-block y pieza de sujeción de copa finalmente, en el 5 fue una implementación, es decir, no existía la rampa y el contenedor colocado al final del proceso para la inspección de copas. Las piezas que fueron rediseñadas y los cambios que se realizaron se encuentran señaladas mediante flechas en la Figura 40 y Figura 41 siguiendo el orden de la figura Figura 39. Por otro lado, cabe mencionar que en la Figura 41 se agrega el punto 6 el cual muestra la implementación de guardas para el alimentador de copas.

Figura 39: Proceso antes de las mejoras.

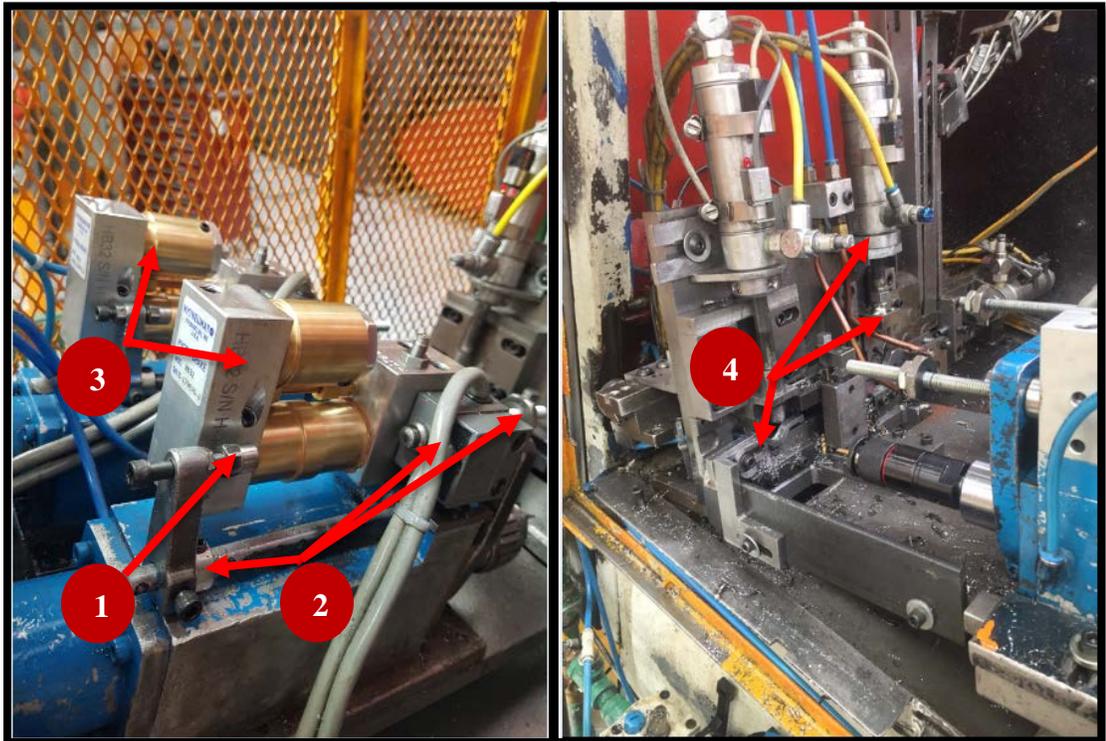
Figura 40: Después de las mejoras.

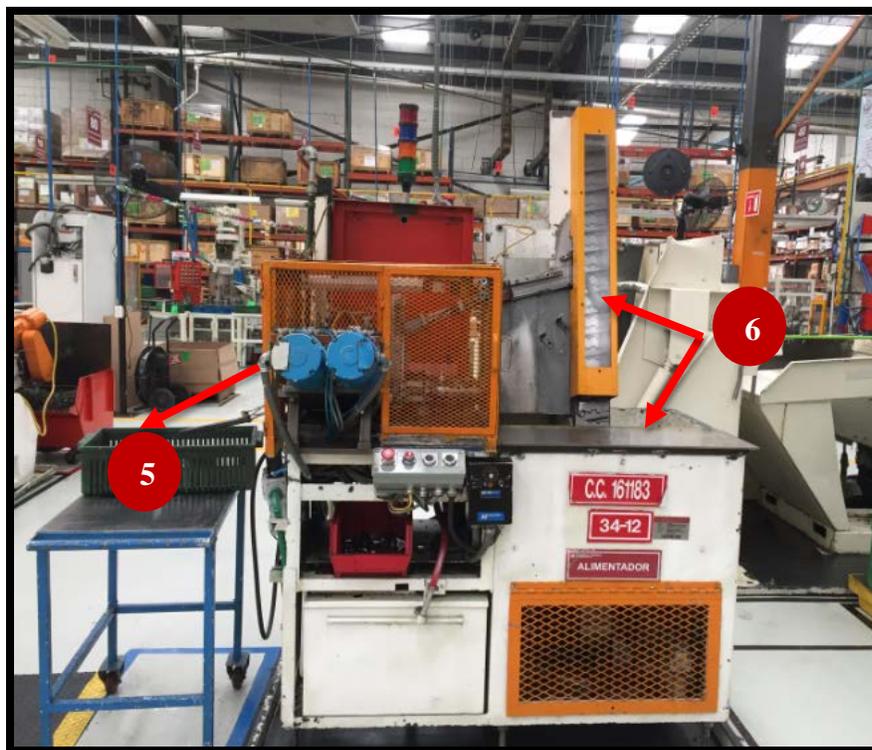
Figura 41: Después de las mejoras.
