**Evaluación integral de la seguridad
estructural de edificaciones existentes
dañadas por sismos de gran magnitud**

TESIS

Ingeniera Civil

Daniela Giovanna Razo Carrasco

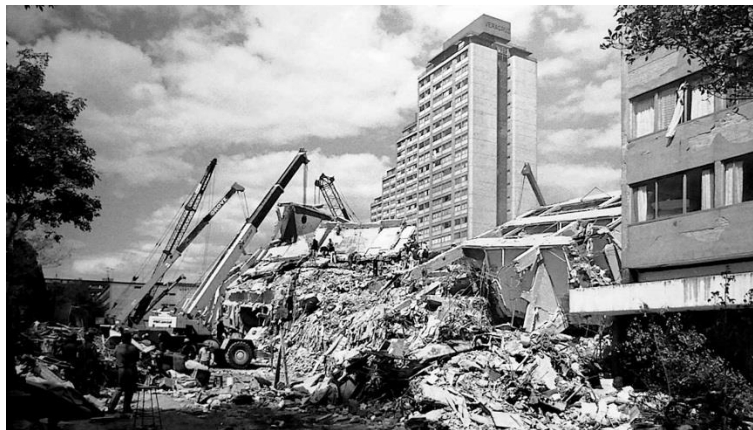
Figura 1.4. Derrumbe del edificio Nuevo León, 1985 en la Ciudad de México. (Protocolo, 2015)

Fue a partir de este evento sísmico cuando se evidenció en México los daños que puede ocasionar el fenómeno de resonancia, el cual es provocado por la coincidencia o cercanía de frecuencias de vibración asociadas a los tres factores antes mencionados, es decir, la frecuencia de vibración de la estructura, la frecuencia de la onda sísmica y la frecuencia natural del suelo. El efecto de la resonancia sobre las estructuras se traduce en una amplificación de las fuerzas sísmicas causando graves daños y colapsos parciales y/o totales en las edificaciones, como se muestra en la fig. 1.4.

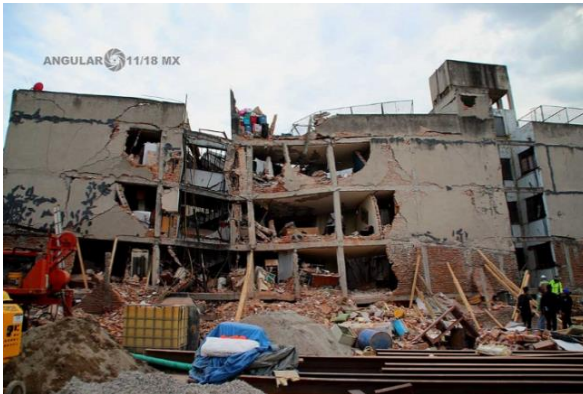
Figura 1.5. Daño severo y derrumbe parcial del edificio de 5 niveles en Saratoga 715, Colonia Portales, Ciudad de México. Vista lateral. (ANGULAR 11-18 MX, 2017)

En las figs. 1.4. a 1.6., se pueden identificar las características de las edificaciones que fueron mayormente afectadas por los sismos de 1985 y 2017. En la fig. 1.7., se muestran las zonas que sufrieron los mayores daños durante los sismos de 1957, 1979, 1985 (Meli y Miranda, 1996) y los colapsos ocurridos en 2017 (Pérez, Aguirre y Ramírez, 2018).

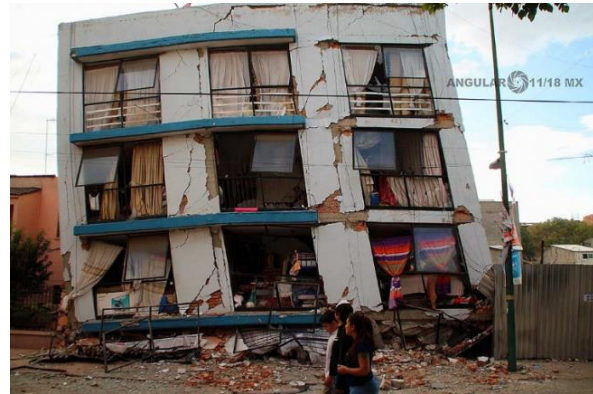
Figura 1.6. Daño severo y derrumbe parcial del edificio de 5 niveles en Saratoga 715, Colonia Portales, Ciudad de México. Vista frontal. (ANGULAR 11-18 MX, 2017)

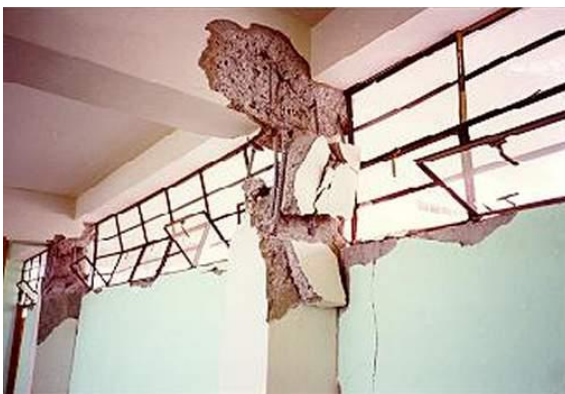
Figura 1.11. Fallas estructurales causadas por alta vulnerabilidad en edificaciones: columna corta. (Arancibia, 2012)

En la fig. 1.11., izquierda, se ilustra el efecto de columna corta en edificio de uso escolar en la ciudad de Nasca, Perú causado por el sismo de 1996; a la derecha se observa el colapso de una edificación de uso habitacional debido a la falla en las columnas de la planta baja (planta baja flexible) como consecuencia del sismo de Kobe, Japón en 1995.

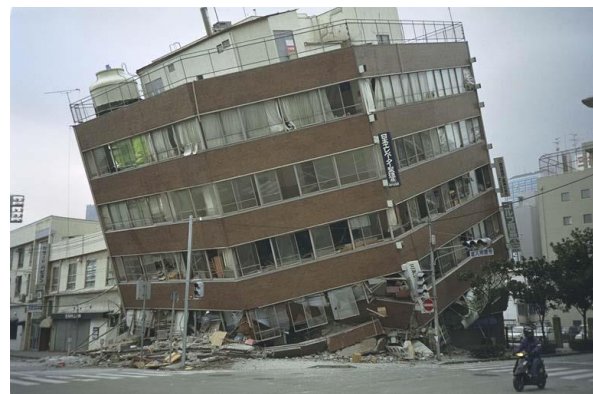
Figura 1.12. Fallas estructurales causadas por alta vulnerabilidad en edificaciones: planta baja flexible. (Christ, 2010)

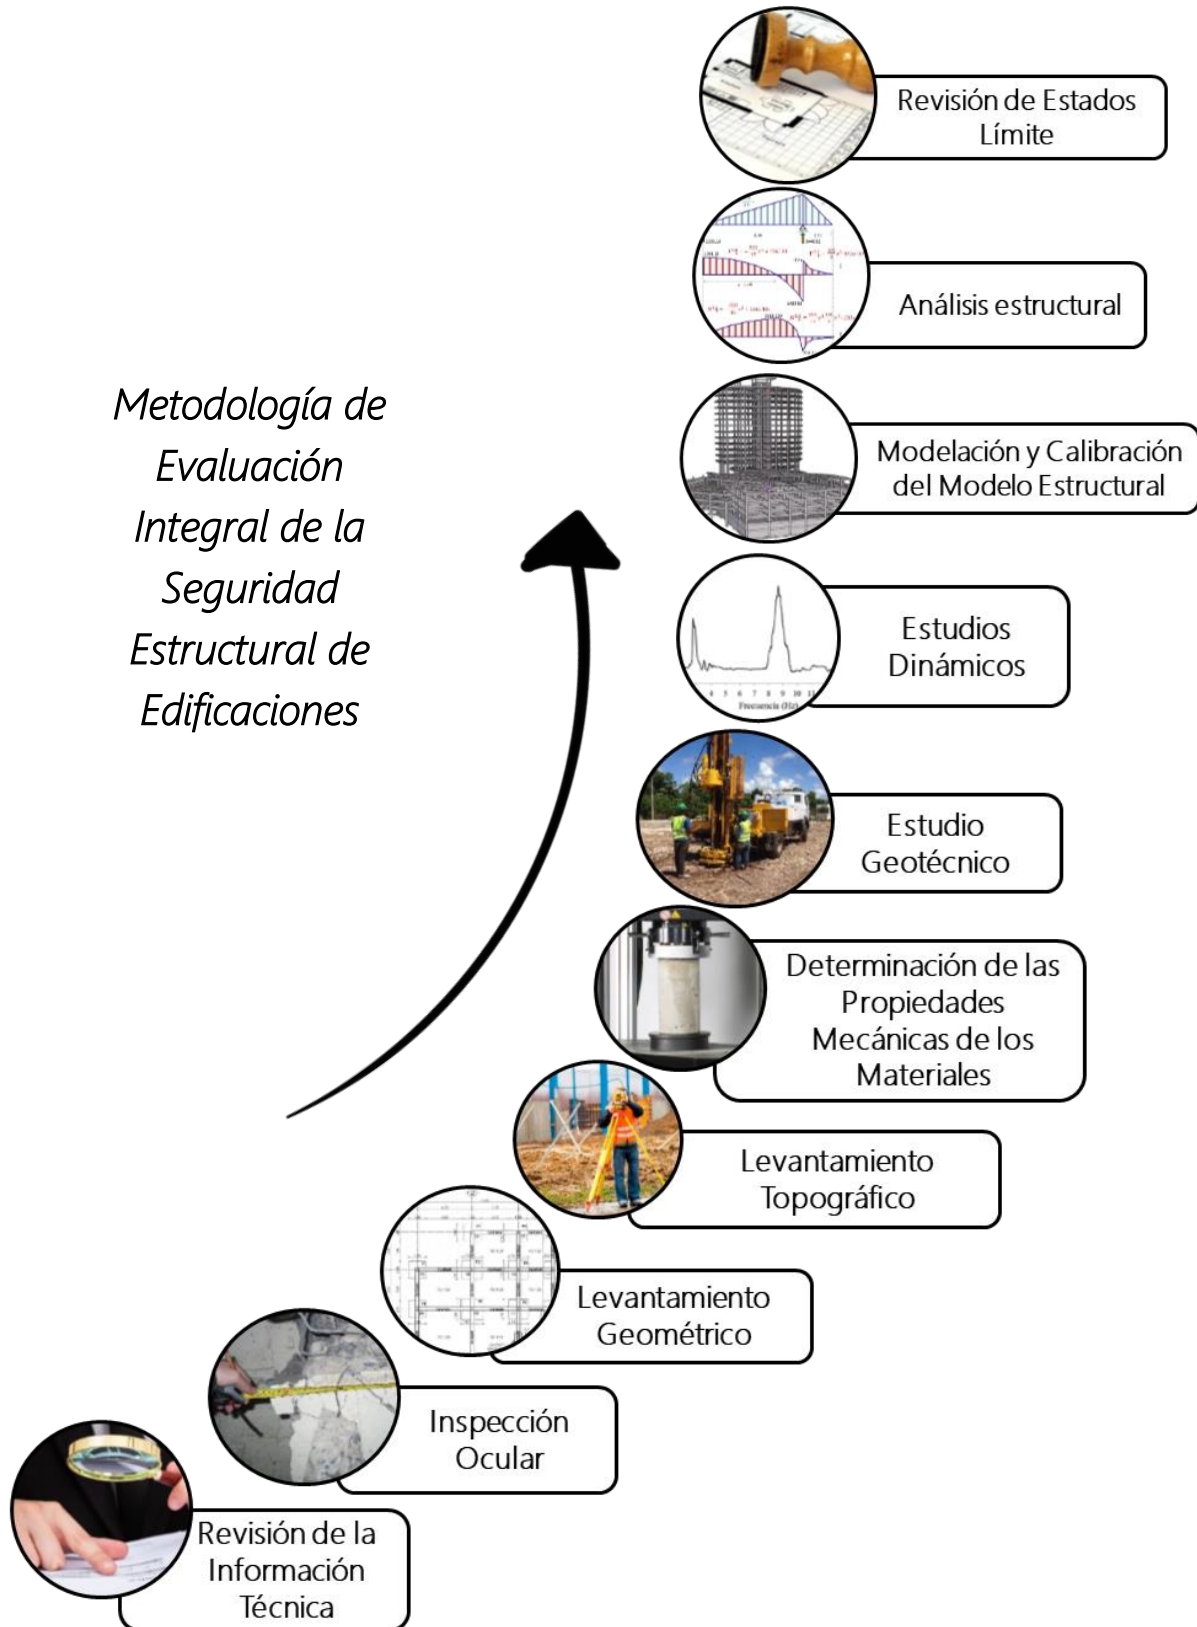
Figura 2.7. Metodología de evaluación de la salud estructural de las edificaciones.

La metodología propuesta en este trabajo está enfocada a la evaluación de edificaciones de concreto; sin embargo, puede tomarse como base para evaluaciones de otro tipo de materiales de construcción y sistemas estructurales. En la fig. 3.7, se presenta un diagrama de flujo, de las etapas que serán descritas en los apartados siguientes.

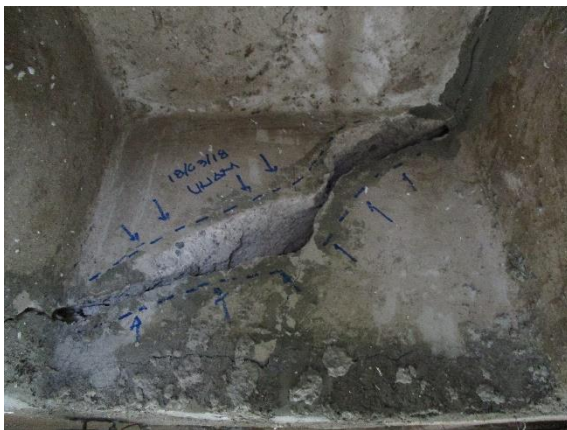
Figura 2.9. Fractura en trabe.
(DE-DICYG, 2018)

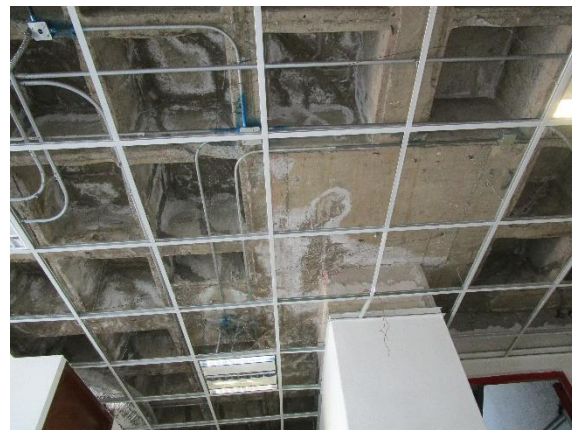
Figura 2.10. Humedad en concreto.
(DE-DICYG, 2018)

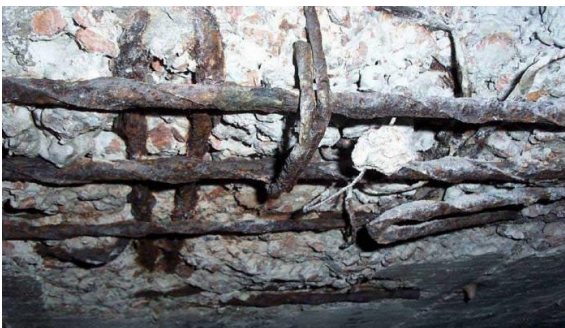
Figura 2.15. Carbonatación y grave deterioro
del concreto. (Materiales Ramonsón, 2013)

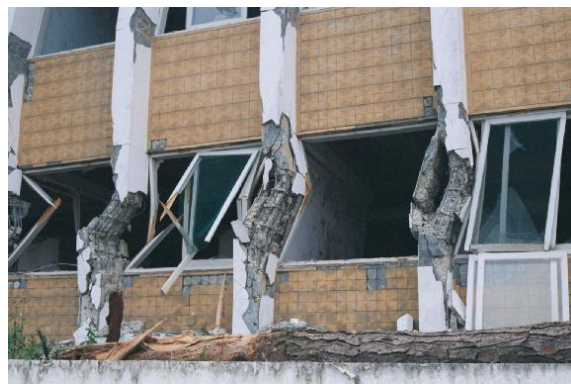
Figura 2.16. Efectos de columna corta.
(@Mundo_Hormigon, 2017)

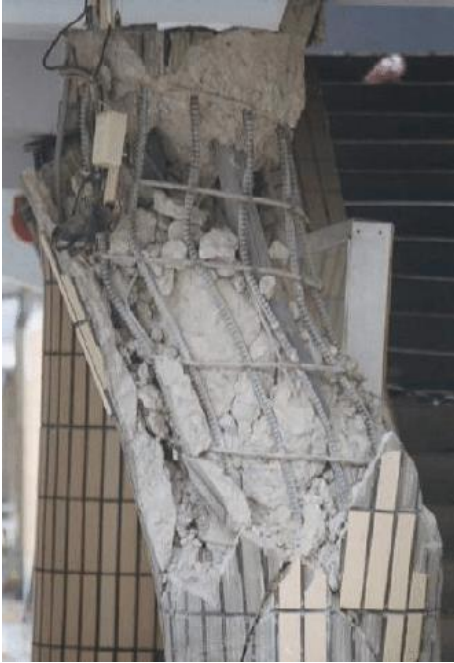
Figura 2.17. Falla por flexocompresión en columna de concreto y pandeo de acero de refuerzo. (Mortezaei, Kheyroddin, y Ghodrati, 2008)

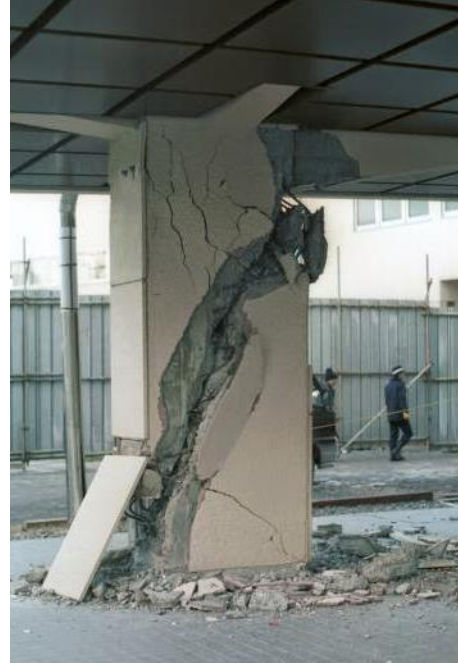
Figura 2.18. Falla por cortante en columna de concreto reforzado. (Michail, 2016)

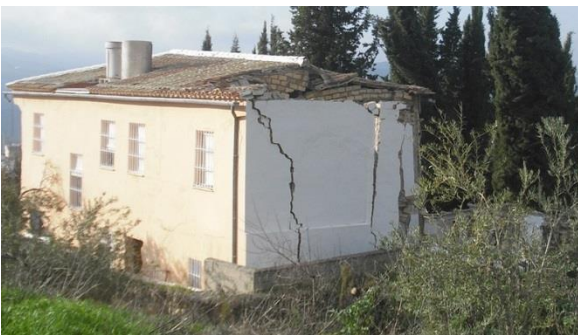
Figura 2.19. Efectos por asentamientos diferenciales. (geotecniafacil.com, 2017)

Otros daños como los asentamientos o desplomos serán reportados por un especialista en el levantamiento topográfico; la inspección de la cimentación y documentación de daños comúnmente se realiza por parte de un especialista en geotecnia, quién a su vez analiza los resultados derivados de la exploración del subsuelo y realiza la evaluación geotécnica de la cimentación. La correcta interpretación de los daños en la cimentación podrá ayudar a identificar zonas potenciales de daño en la superestructura, por ello la importancia de recabar todo tipo de evidencias en campo. En las figs. 2.20-2.24 se muestran algunos ejemplos de los daños o colapsos causados por fallas en suelo o cimentación.

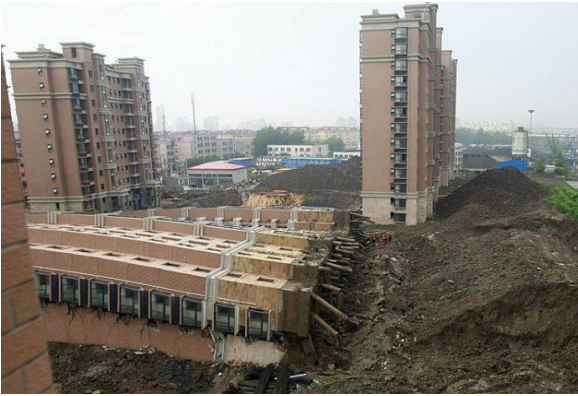
Figura 2.21. Colapso de edificio causado por falla en cimentación profunda. (Pérez, 2009)

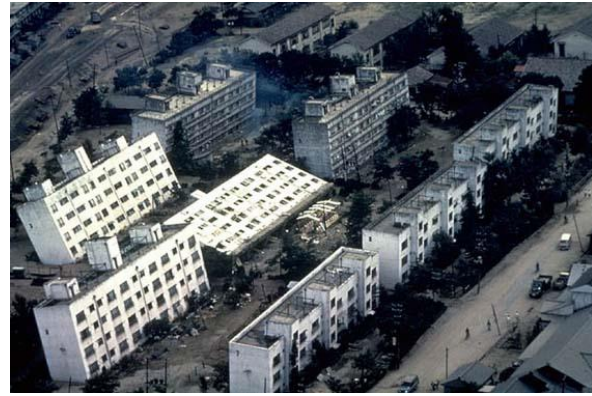
Figura 2.22. Colapso de edificio causado por licuación en arenas. (Onofre, 2012)

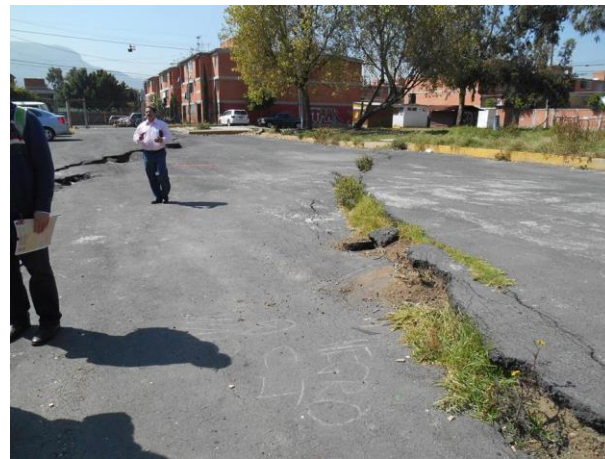
Figura 2.24. Fallas regionales. (DE-DICYG, 2018)

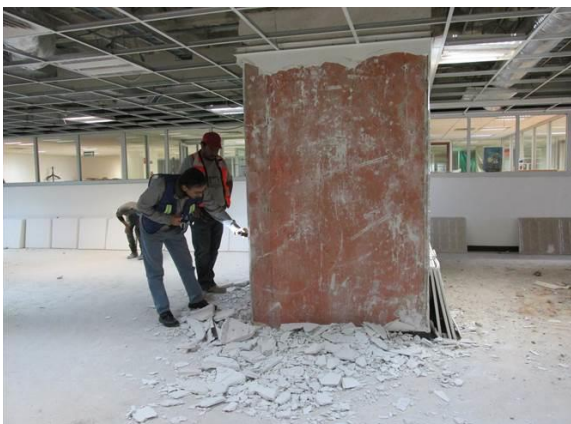
Figura 2.29. Demolición de acabados en columna de concreto. (DE-DICYG, 2018)

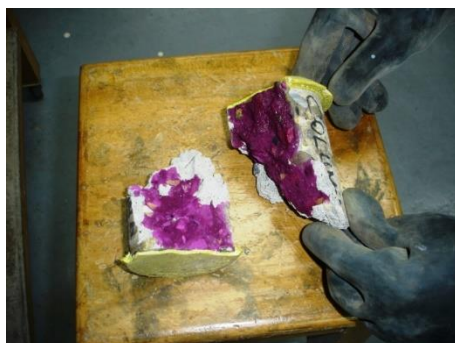
Figura 2.45. Prueba de Carbonatación con fenolftaleína en probeta de concreto. (Osorio, 2012)

La manera más fácil de detectar la carbonatación en una estructura es romper un pedazo de concreto (preferentemente cerca de un borde) en donde se sospeche que hay carbonatación. Después de limpiar todo el polvo residual del espécimen, se coloca una fenolftaleína sobre el concreto. Las áreas carbonatadas del concreto no cambiarán de color, mientras que las áreas con un pH mayor a 9 tomarán un color rosado brillante. Este cambio apreciable de color muestra cuál es la profundidad de carbonatación dentro de la masa de concreto. (Osorio, 2012)

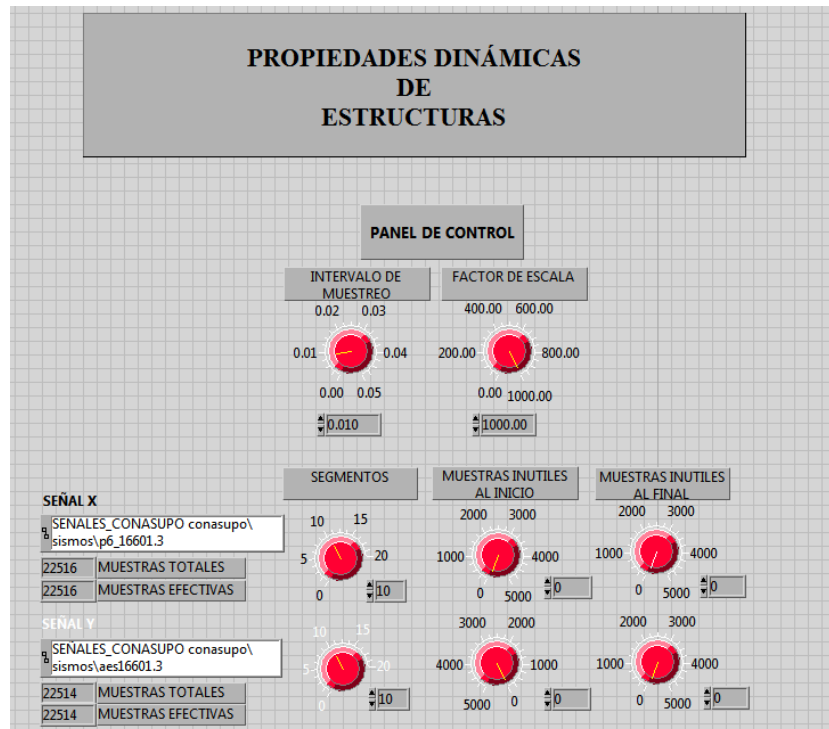
Figura 2.74. Panel de Control del Instrumento Virtual para la obtención de Propiedades Dinámicas desarrollado en LabView. (Castelán, 2001)

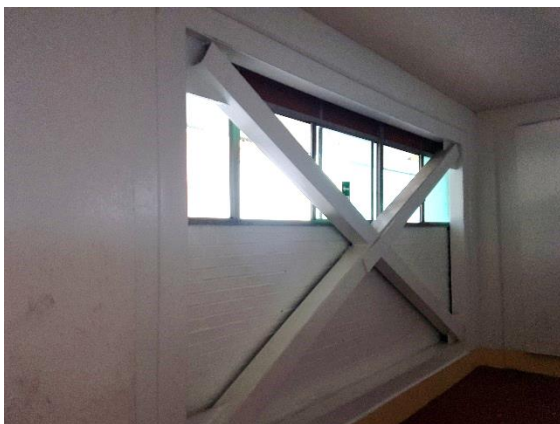
Figura 3.6. Configuración de contraventeos metálicos. Sin daño. (GACONSA, 2018)

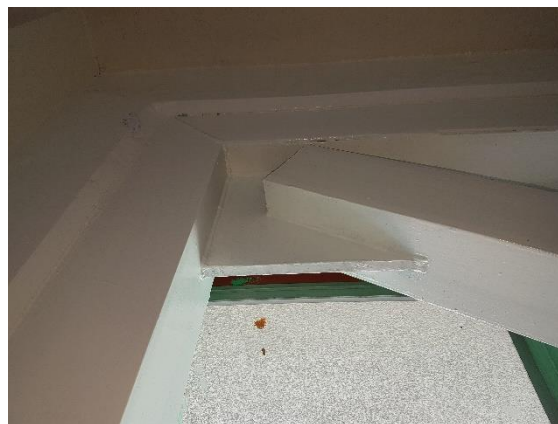
Figura 3.7. Conexión de contraventeos metálicos a la estructura sin daño. (GACONSA, 2018)

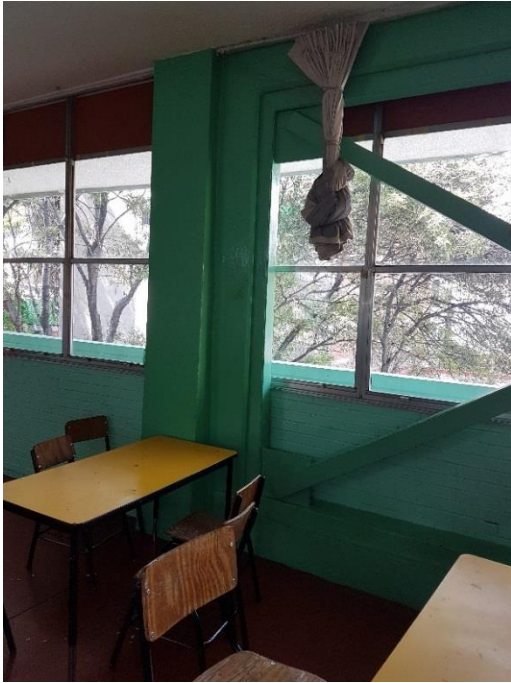
Figura 3.8. Conexión de contraventeos metálicos a la estructura sin daño.
(GACONSA, 2018)

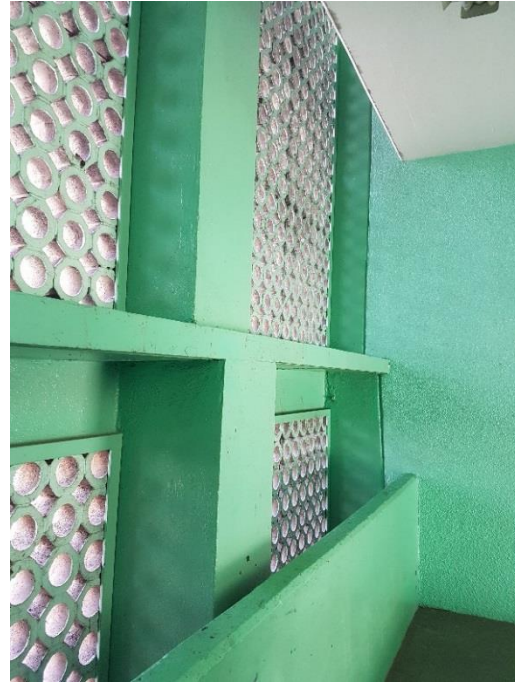
Figura 3.9. Cambio abrupto de sección transversal en columna. (GACONSA, 2018)

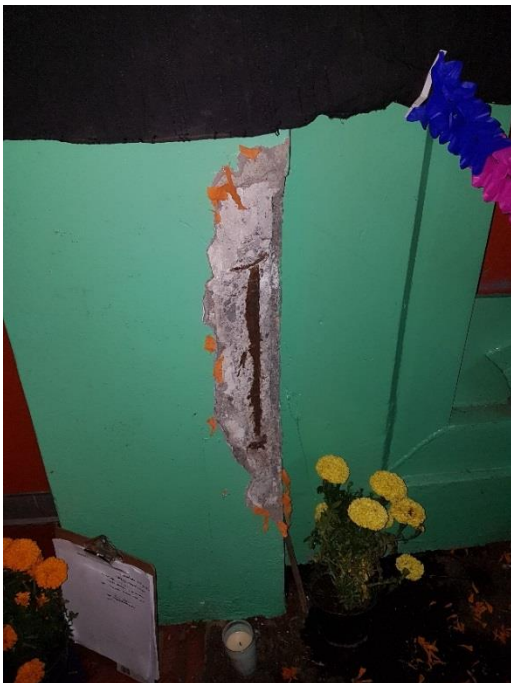
Figura 3.10. Desprendimiento de recubrimiento, exposición y corrosión de acero de refuerzo en columna.
(GACONSA, 2018)

Elementos	Posición	Tipo	Descripción	Referencia fotográfica
Estructurales	Vertical	Columnas	Se aprecia pérdida de recubrimiento con exposición y corrosión de acero por humedad.	Ver figs. 3.9.-3.11.
		Castillos	N/A	
		Muros	N/A	
		Otros	Contraventeos en buenas condiciones y sin daño estructural aparente	Ver figs. 3.6.-3.8.
	Horizontal	Trabes/vigas	Sin daño estructural aparente	
		Cadenas	N/A	
		Sistema de piso	Buen estado	
		Otros	Sin daño estructural aparente	
No estructurales	Vertical	Castillo	Buen estado	
		Muro	Deterioro del concreto por humedad.	Ver figs. 3.12.
		Cancel	Buen estado	
		Otros	N/A	
	Horizontal	Cadena	N/A	
		Larguero	N/A	
		Otros	N/A

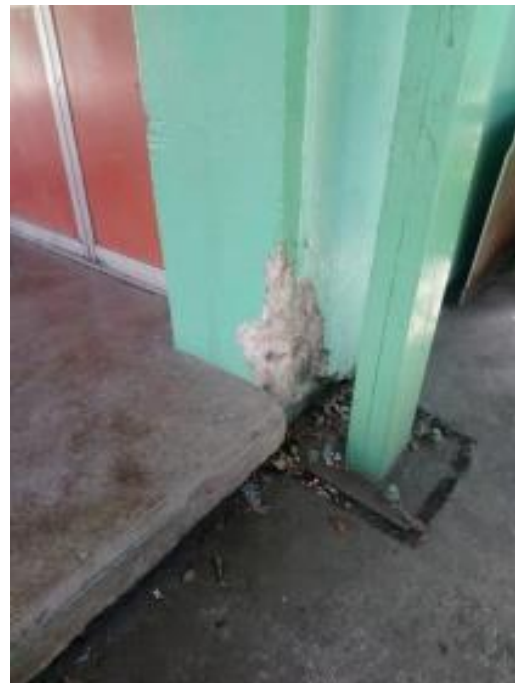
Figura 3.11. Desprendimiento de recubrimiento en base de columna.
(GACONSA, 2018)

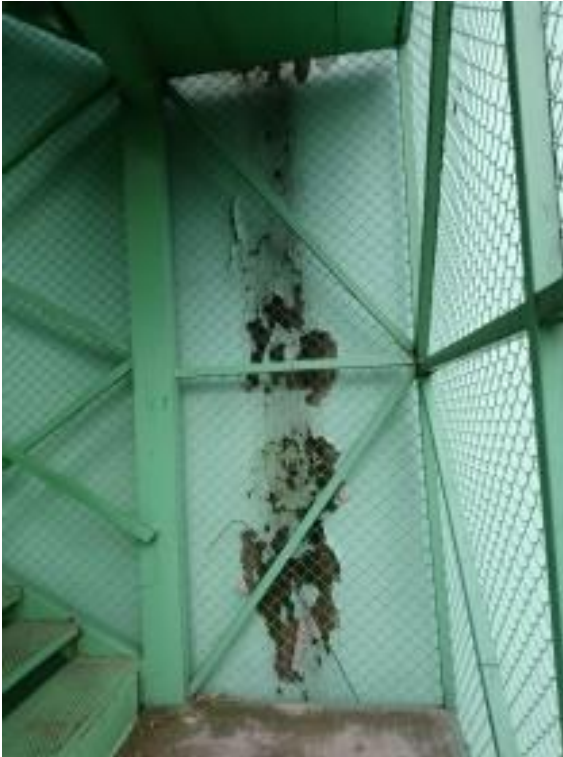
Figura 3.12. Deterioro del concreto por humedad. (GACONSA, 2018)

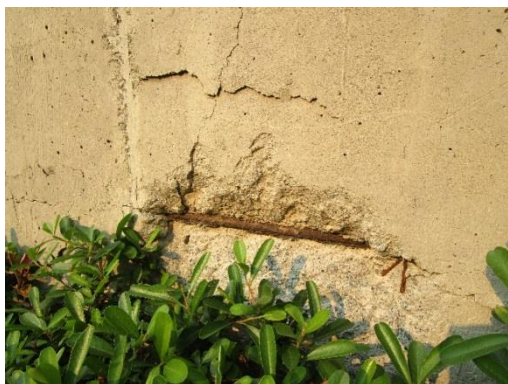
Figura 3.49. Pérdida de recubrimiento y corrosión del acero en muro. Foto 9.

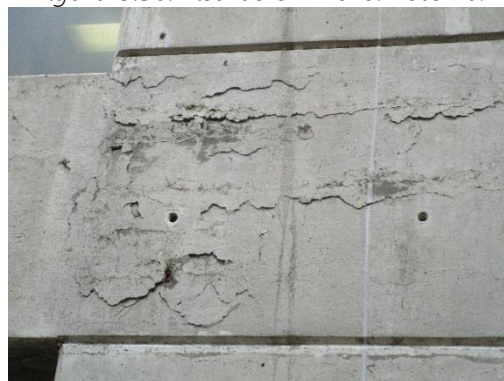
Figura 3.58. Fisuras en trabe. Foto 18.

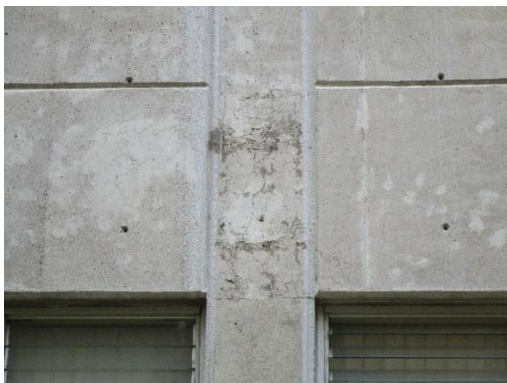
Figura 3.59. Fisuras en mapa en unión trabe-columna. Foto 19

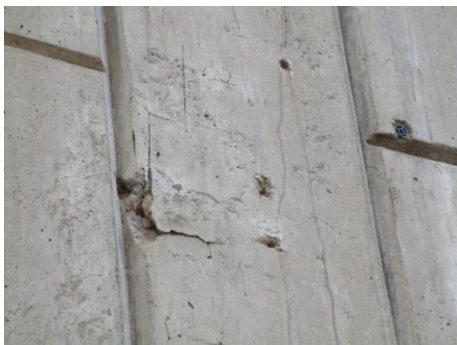
Figura 3.63. Grieta en recubrimiento en unión trabe-columna. Foto 23.

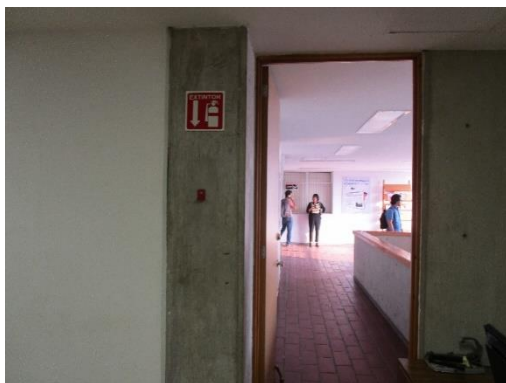
Figura 3.65. Buen estado y conservación de columna en el 2do Piso.
