UNIVERSIDAD NACIONAL AUTÓNOMA DE MÉXICO

FACULTAD DE INGENIERÍA

Análisis del comportamiento estructural de tres edificios históricos a partir de los registros del sistema de monitoreo continuo implementado durante la construcción de la línea tres del tren ligero de Guadalajara, Jalisco.

TESIS

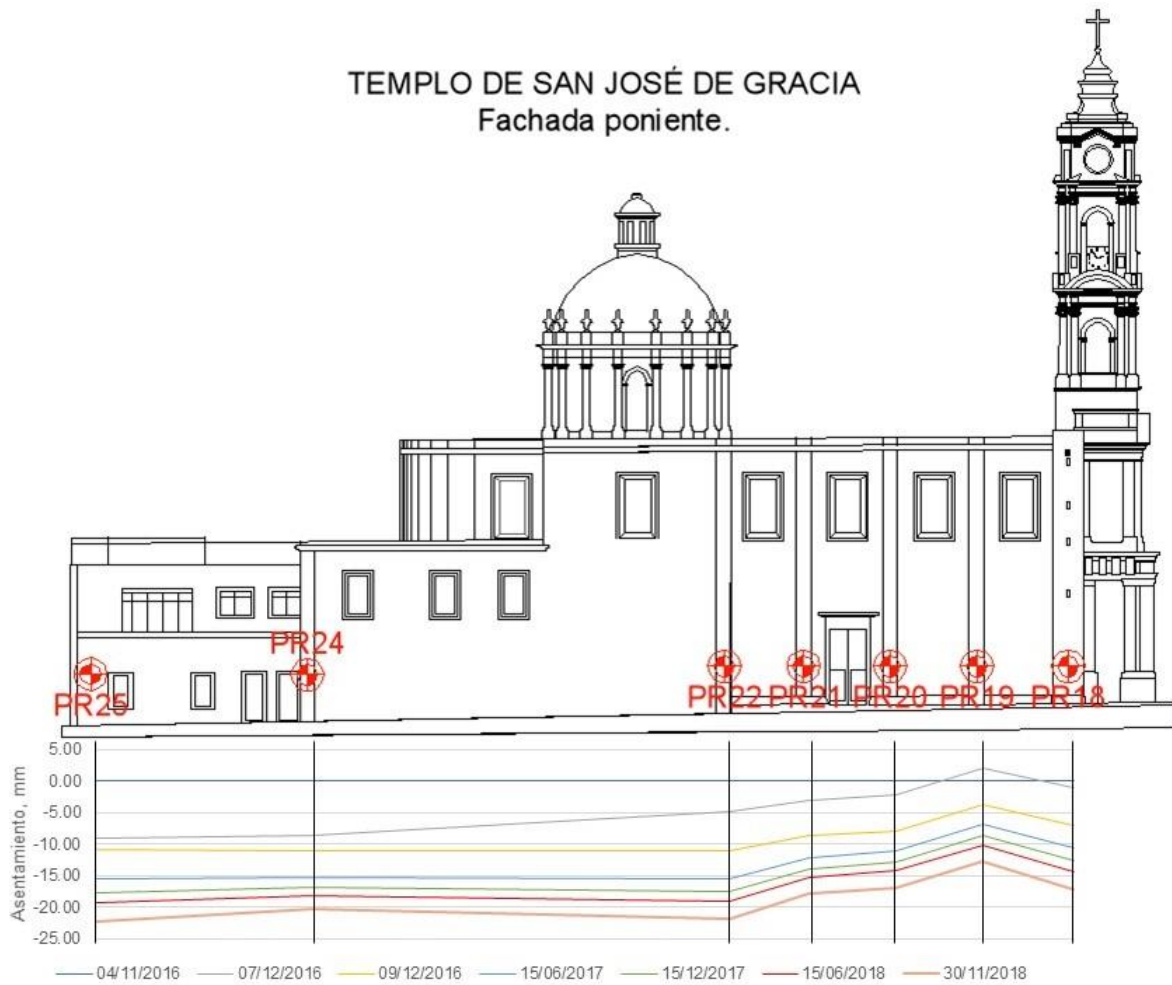
Figura 39. Perfil de asentamientos en fachada poniente. Templo de San José de Gracia.

En la fachada poniente la rotación calculada en dirección norte concuerda con la configuración del perfil de asentamientos mostrado (figura 39), presentando los mayores valores en los planos verticales de los prismas PR19, PR21 y PR20, llegando a 0.00013 los primeros y 0.00014 el último, que además rota en sentido opuesto a los primeros. Esta diferencia en los desplazamientos de las dianas PR20 y PR19 sugiere una separación en la parte baja del muro; de acuerdo con el IIUNAM, en esta zona se presenta apertura de juntas, así como agrietamiento en bóveda y dintel interior.

En dirección oriente-poniente, los máximos desplazamientos corresponden a las dianas con el mayor asentamiento en el perfil; además, la mayoría de las rotaciones presentadas superan el umbral de alerta propuesto (0.00050, tabla 5). La mayor distorsión vertical se alcanza en el plano de la diana PR24 con un valor de 0.00089, mientras que la menor se presenta en el plano de la diana PR20 con un valor de 0.00024. La diferencia entre esta última distorsión y del plano de PR19 es de 0.00027, razón que también está asociada con el agrietamiento presentado en la zona.
