**UNIVERSIDAD NACIONAL AUTÓNOMA DE MÉXICO**

**FACULTAD DE INGENIERÍA**

**Participación en la elaboración  
del estudio geológico-geotécnico  
de un talud carretero ubicado en  
el Estado de México**

**INFORME DE ACTIVIDADES PROFESIONALES**

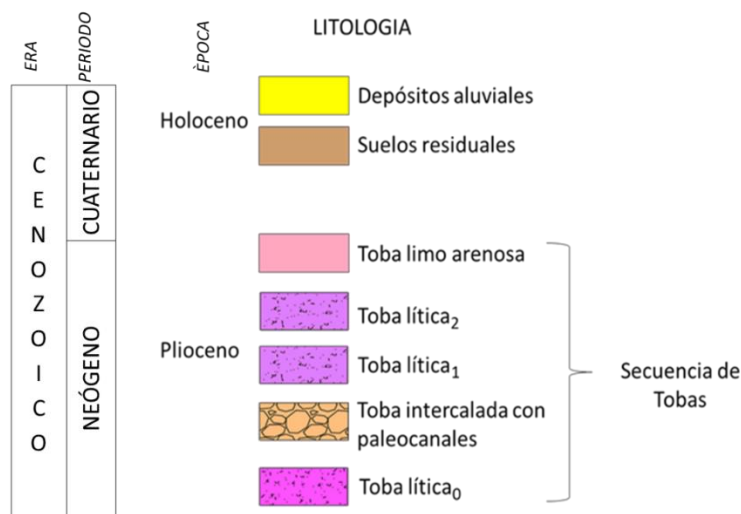
Figura 4.7. Columna litológica del Talud.

En la figura 4.7 y tabla 4.2 se muestra la columna estratigráfica local del sitio identificada a partir de levantamientos geológicos de campo. En la figura 4.8 se muestra la distribución de las unidades del sitio

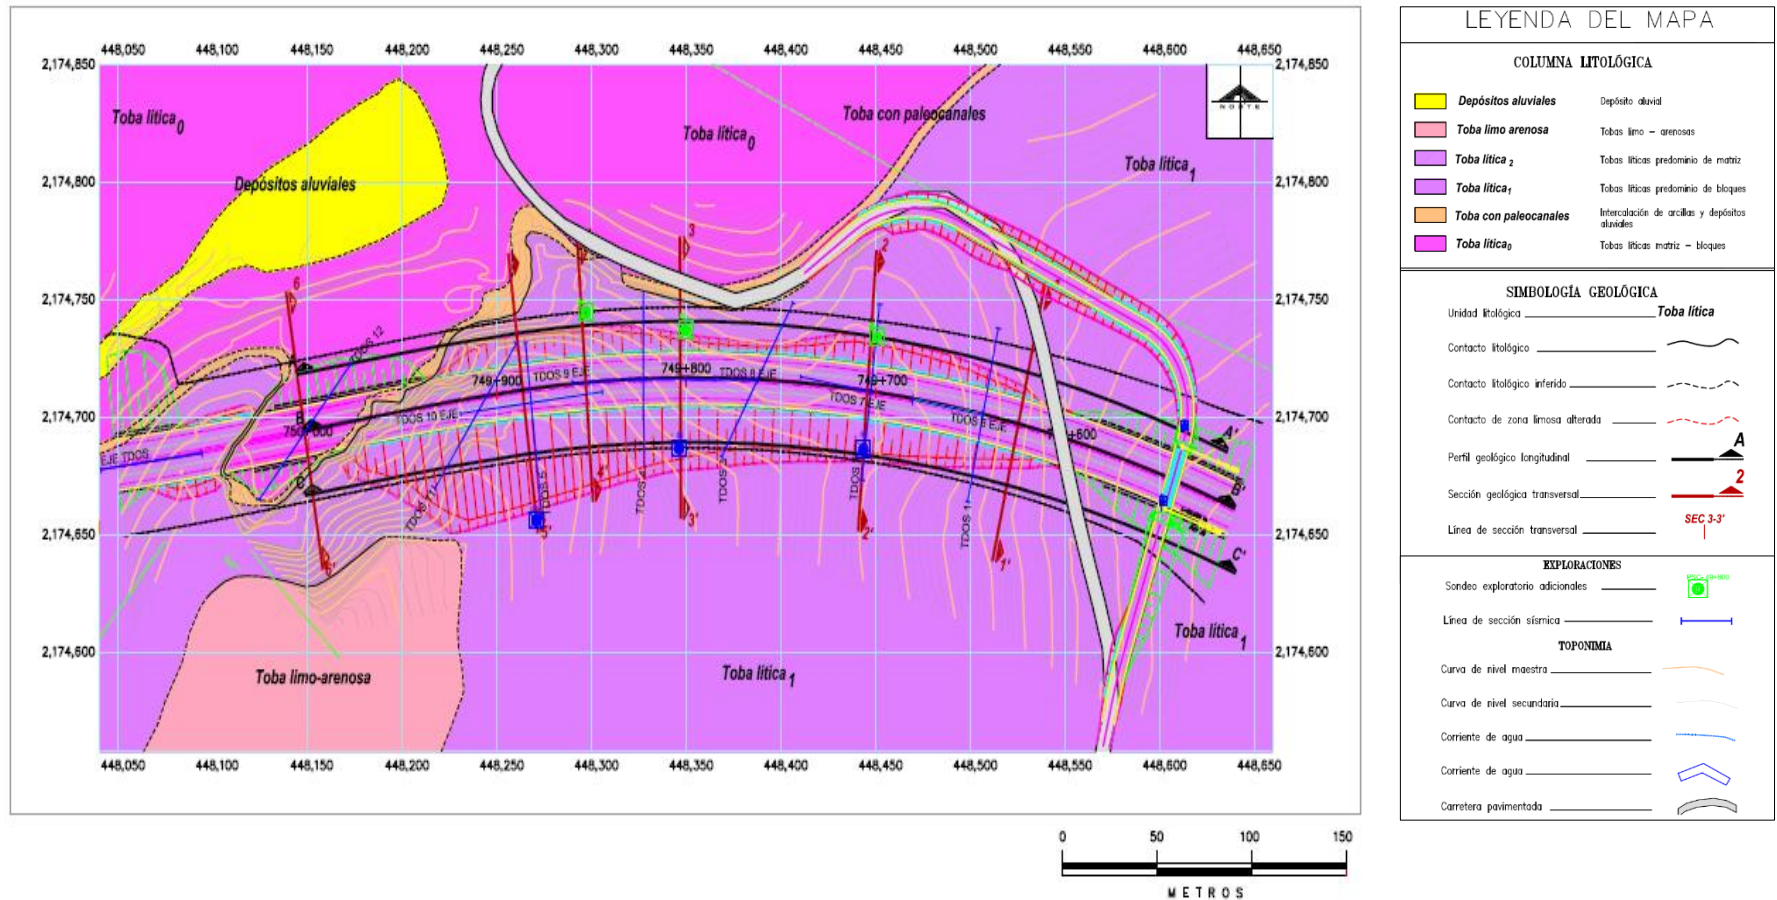
Figura 4.8. Planta geológica de la zona del Talud.

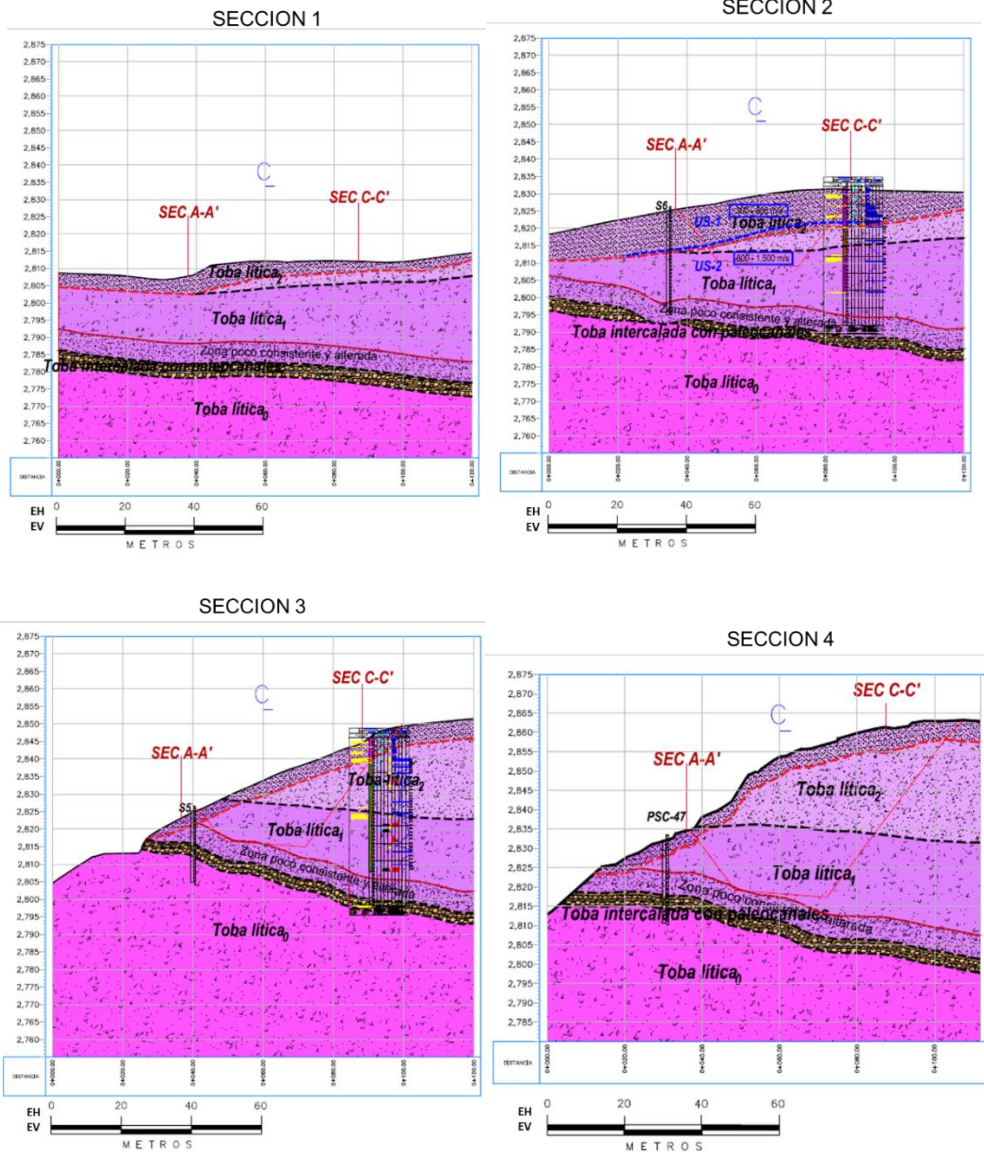
Figura 4.10a. Secciones transversales realizadas en la zona de estudio.

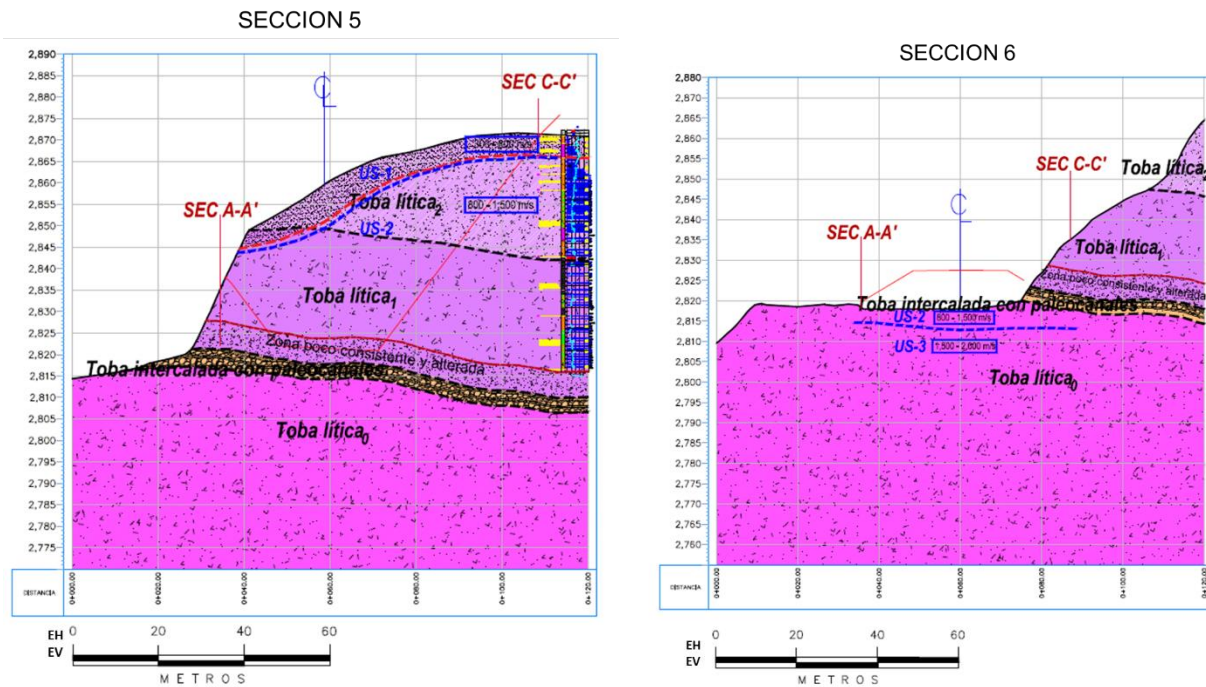
Figura 4.10b. Secciones transversales realizadas en la zona de estudio

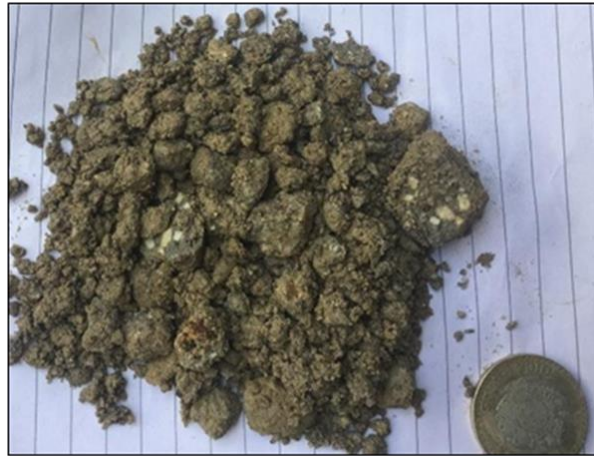
Fotografía 4.12. Horizonte alterado compuesto por matriz limosa y líticos altamente alterados. Sondeo 49+800 (de los 3.80 a 4.80).

Sobre la porción superior de la Toba lítica<sub>2</sub> se identificó una zona alterada a limos. Este horizonte se encuentra esencialmente compuesto por limos, sin embargo, de acuerdo al análisis de los sondeos, en menor proporción también comprende arenas. Su origen se debe a la alteración superficial de la roca, de acuerdo con esto, puede afectar a las subunidades Toba lítica<sub>0</sub>, Toba lítica<sub>1</sub> y Toba lítica<sub>2</sub>. Esta zona de alteración presenta espesores variables de 1 a 6 m y en algunas zonas su espesor llega hasta los 12 m, distribuido sobre las laderas (fotografías 4.11 y 4.12).

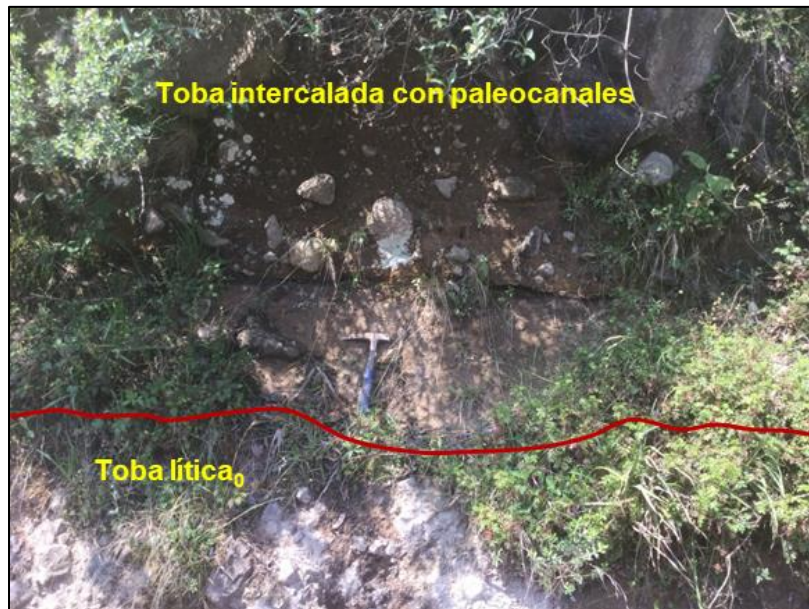
Fotografía 4.13. Toba lítica<sub>0</sub> identificada sobre la carretera.

Estratigráficamente es la subunidad más antigua, originada a partir de eventos volcánicos explosivos y depositada en pseudoestratos. Se identificó a través de los sondeos elaborados en el sitio y mediante el levantamiento geológico. Presenta una matriz arenosa con resistencia de blanda a media y líticos angulosos a subangulosos, con tamaños del orden de 3 a 15 cm de diámetro y un espesor mayor a 10 m (fotografía 4.13 a 4.15). Se encuentra moderadamente consistente y ligeramente meteorizada, sin presencia de agua.

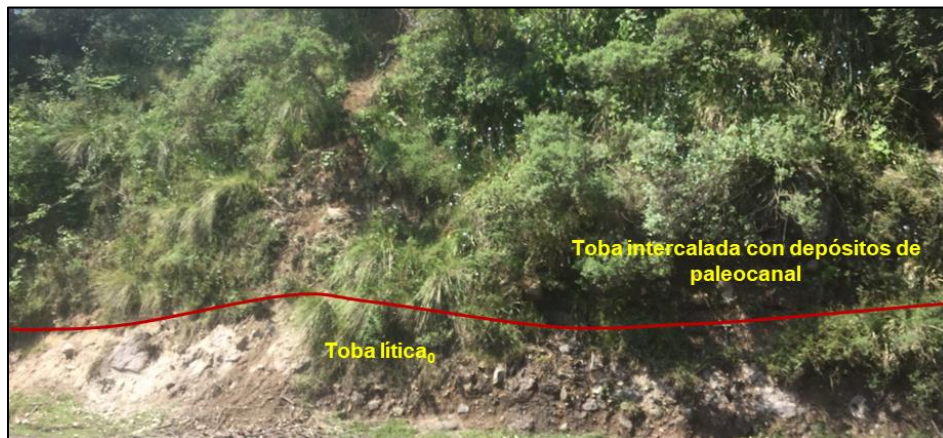
Fotografía 4.14. Toba lítica<sub>0</sub> identificada sobre la carretera.

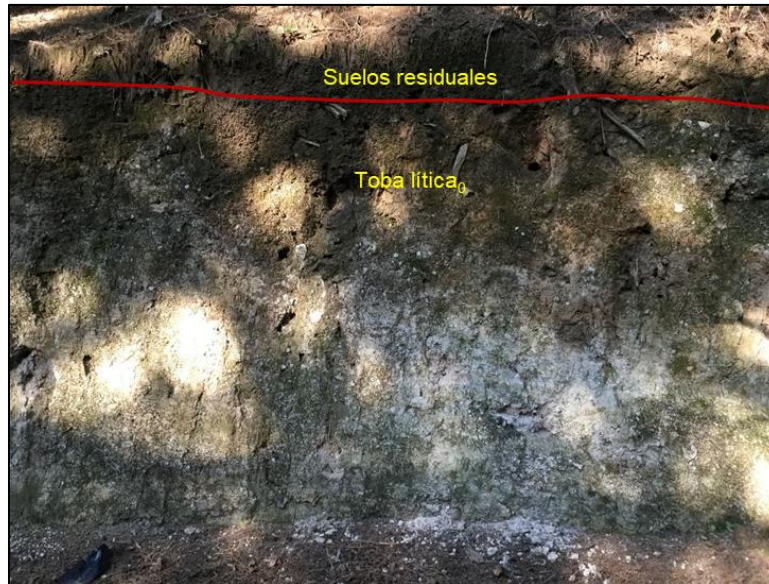
Fotografía 4.15. Toba lítica<sub>0</sub> en las inmediaciones del arroyo Santa María cercano al sitio.

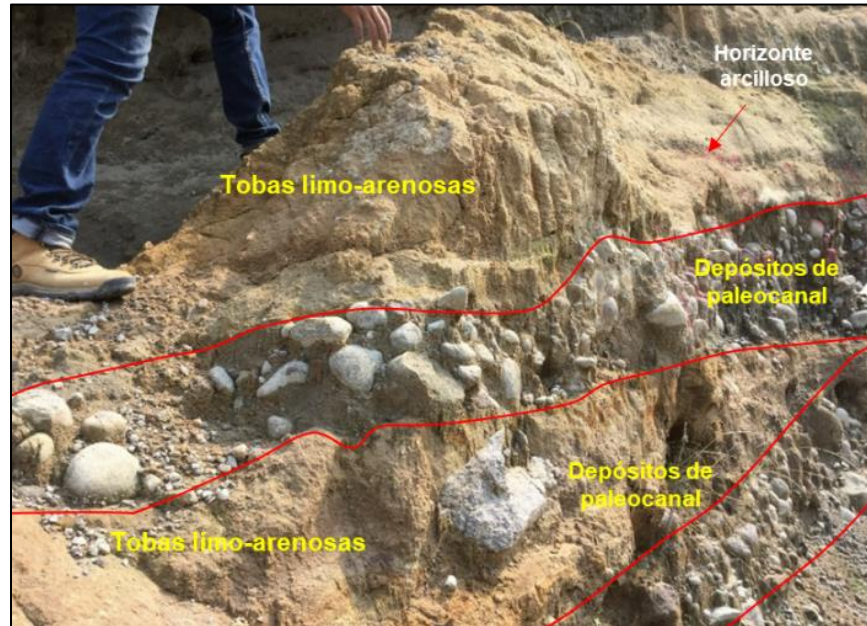
Fotografía 4.16. Tobas intercaladas con paleocanales. En rojo se distingue el contacto erosivo de la subunidad y horizontes arcillosos.

En la fotografía 4.16 se presenta el detalle del paleocanal, donde se puede observar los boleos que lo constituye, embebidos en una matriz arenosa y arcillosa de baja consistencia, lo que hace fácilmente erosionable este material al estar expuesto a la intemperie. Además, la permeabilidad de este horizonte es considerablemente mayor que la correspondiente a las tobas líticas, así como su capacidad de almacenamiento de agua que igualmente es mayor que las tobas confinantes.

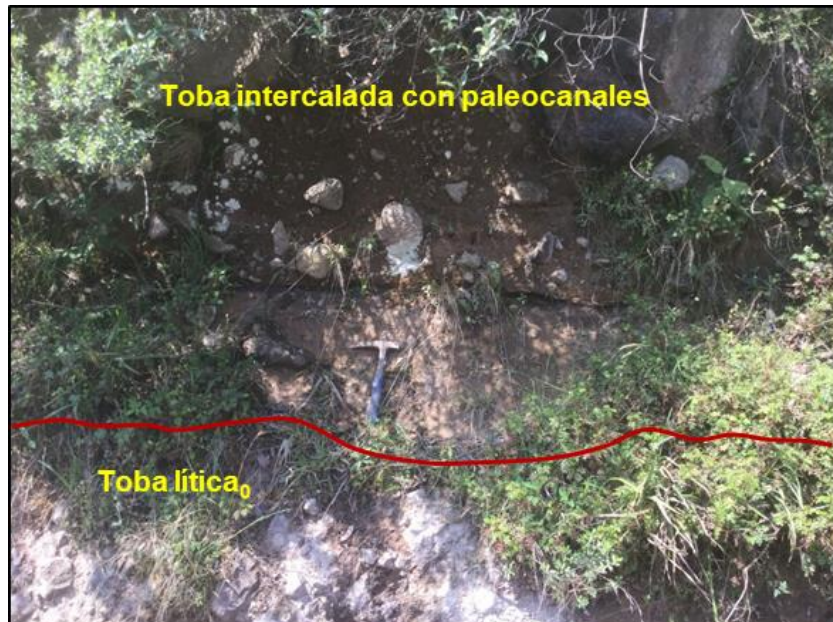
Fotografía 4.17. Acercamiento a la Toba intercalada con paleocanales, a orillas de la carretera Las vigas-El varal.

En el contacto superior de esta subunidad se identificó un horizonte arcilloso característico que define un horizonte de menor permeabilidad respecto al material que le sobreyace generando alteración de la subunidad de tobas líticas. En algunos sitios se identificaron escurrimientos de agua provenientes de esta subunidad, que funcionan como capas impermeables permitiendo la saturación y el brote de agua (figura 4.17).

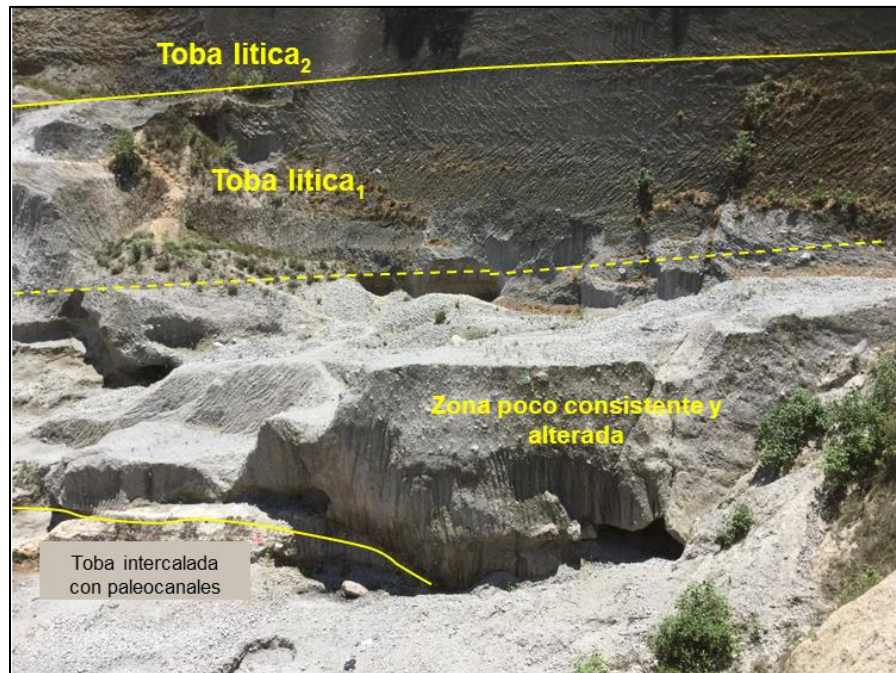
Fotografía 4.18. Toba lítica<sub>1</sub> sobreyaciendo a la Toba intercalada con paleocanales y englobando a la zona poco consistente y alterada.

Se encuentra sobreyaciendo a la subunidad Tobas intercalada con paleocanales. Esta unidad se originó a partir de eventos volcánicos explosivos y se presenta pseudoestratificada. Se distingue por una matriz limo-arenosa y un alto contenido de líticos con tamaños del orden de 2 a 15 cm de diámetro, angulosos a subangulosos, sin embargo, también se encontraron en menor proporción bloques con tamaño de hasta 1.30 m de diámetro, angulosos a subangulosos. No presenta fracturamiento, la resistencia de la matriz es de blanda a media y expone un grado de alteración de moderado a intensamente (M3-M4). No se identificó presencia de agua y llega a tener un espesor promedio de 25 m (fotografía 4.18).

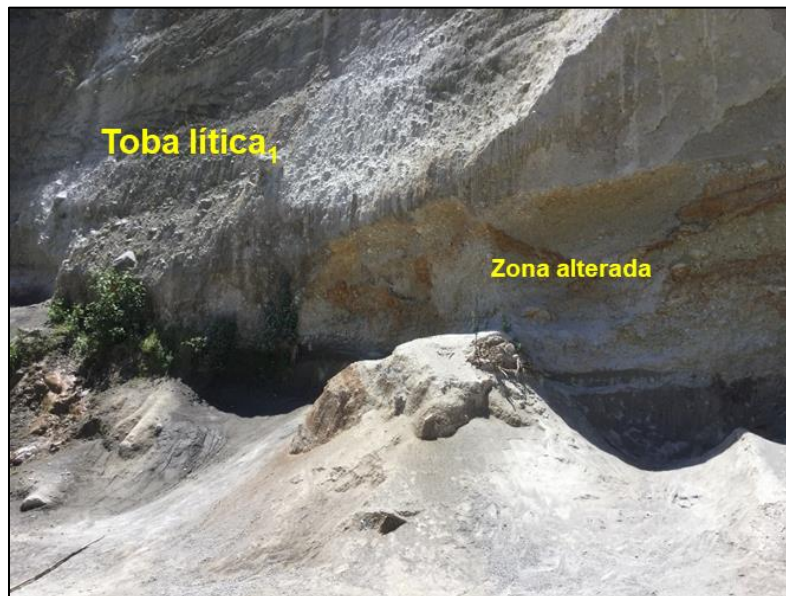
Fotografía 4.19. Acercamiento a la zona alterada dentro de la subunidad Toba lítica<sub>1</sub>.

Cabe destacar que, dentro de esta subunidad, se identificó una zona de alteración amarillenta de 4 a 8 m de espesor aproximadamente, se encuentra lítico-soportado con una matriz limo-arenosa, sin embargo, esta alteración se presenta de manera local y en algunas zonas. No obstante, puede verse enmascarada por una capa superficial grisácea que, al momento de escarbar más a fondo, se percibe la alteración (fotografía 4.19 y 4.20).

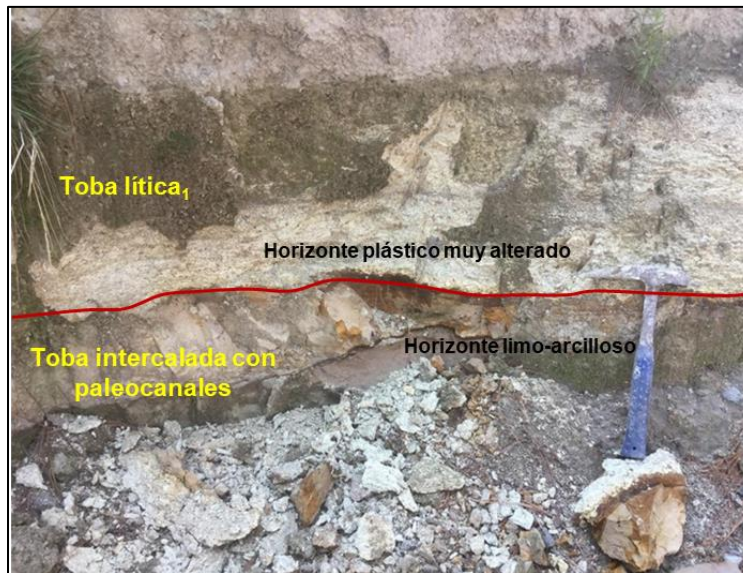
Fotografía 4.22. Horizonte arcilloso en contacto con la toba lítica<sub>1</sub>.

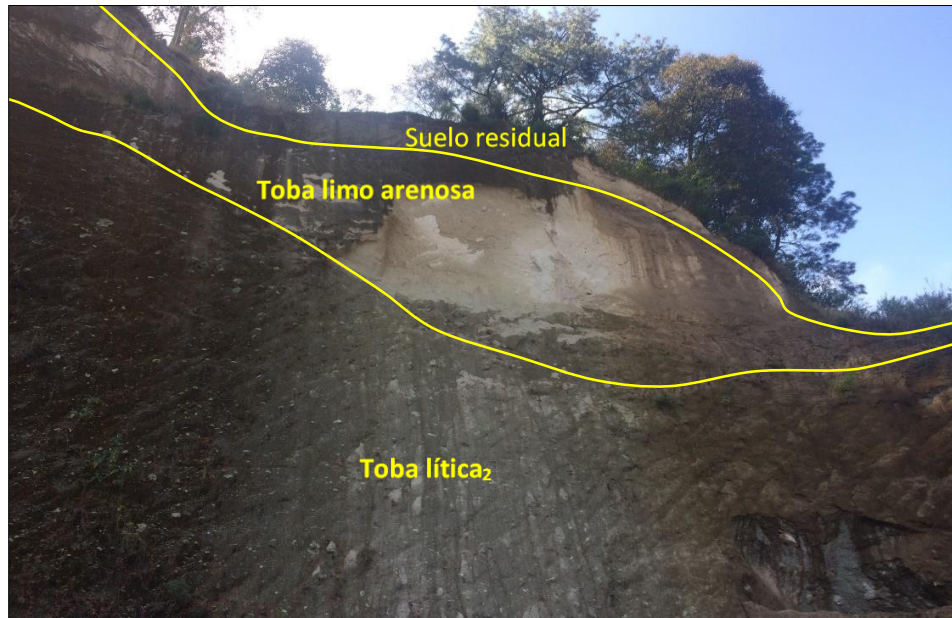
Fotografía 4.24. Identificación de Toba lítica<sub>2</sub>,

Presenta espesores de varias decenas de metros y se encuentra sobreyaciendo a la Toba lítica<sub>1</sub>. Originada a partir de eventos volcánicos explosivos y depositada en pseudoestratos. Está compuesta por una matriz arenosa con abundante contenido de líticos con tamaños del orden de 3 a 15 cm de diámetro y en menor proporción bloques grisáceos con tamaño promedio de 60 cm de diámetro (fotografía 4.23 y 4.24).

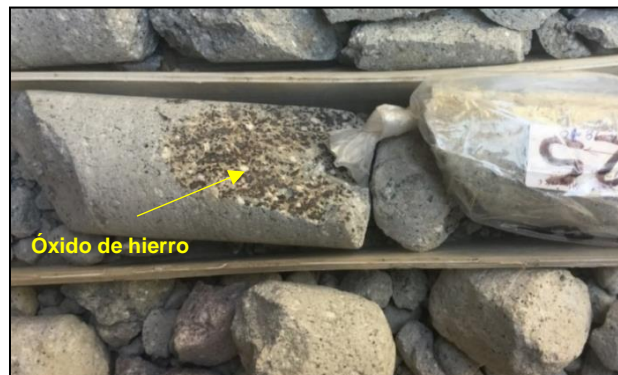
Fotografía 4.25. Testigos recuperados del sondeo km 49+700 (de los 15.90 a 18.00 m), donde se observa líticos alterados y con presencia de óxidos.

Esta subunidad se encuentra poco fracturada a fracturada (F2-F3). La resistencia de la matriz rocosa es de blanda a media, presenta un grado de meteorización de ligero a moderado (M2 –M3) y no se observó presencia de agua. Sin embargo, al examinar los testigos de los sondeos, se percibió que, algunos de los líticos presentaban una delgada capa de óxido, producto de las infiltraciones de agua del sitio (fotografía 4.25).

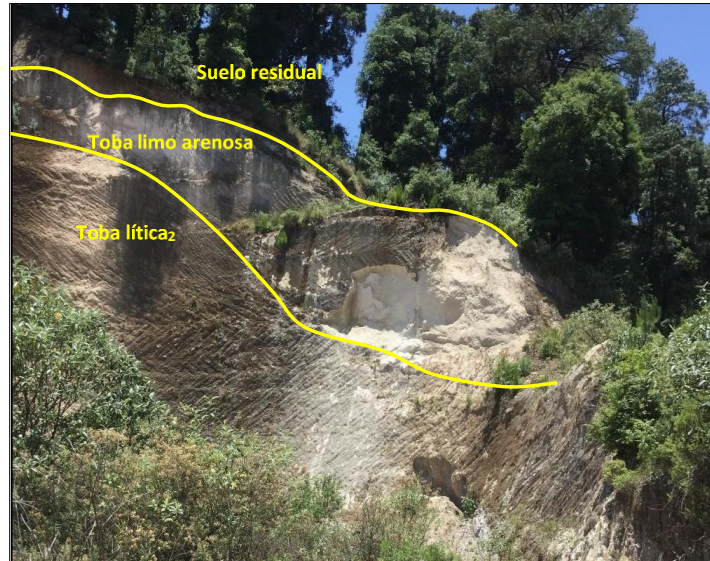
Fotografía 4.26. Toba limo-arenosa sobreyaciendo a la subunidad Toba lítica<sub>2</sub>.

Se encuentra sobreyaciendo a la Toba lítica<sub>2</sub>. Esta unidad se originó a partir de eventos volcánicos explosivos y se presenta pseudoestratificada. Exhibe una matriz parda clara a grisácea limo-arenosa con bajo contenido de líticos. Presenta planos de fracturamiento que funcionan como zonas de debilidad dando origen a desprendimientos de la subunidad (fotografía 4.26)

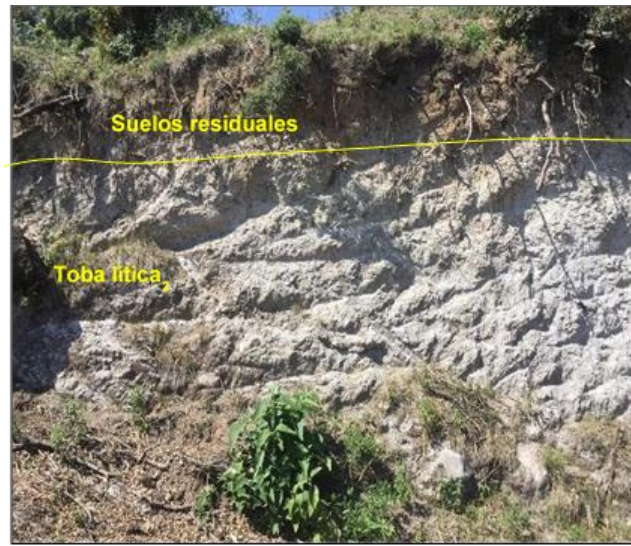
*Fotografía 4.27. Suelo residual en el área del talud.*

Se presenta en toda el área de construcción del corte coronando a la secuencia estratigráfica local como consecuencia de la alteración y meteorización de la roca superficial. Su espesor promedio es menor a 1 m, variando normalmente a lo largo del sitio. Su coloración varía de parda rojiza a parda amarillenta, con baja consistencia y huellas (fotografía 4.27).

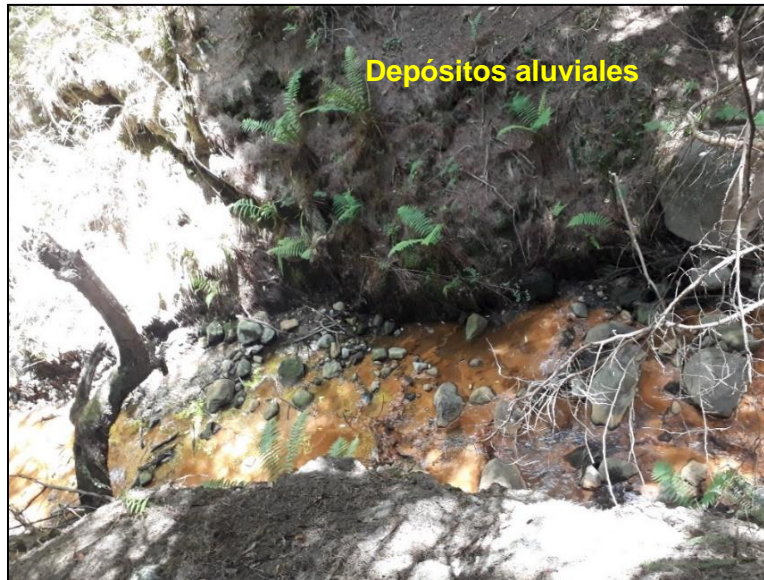
Fotografía 4.28. Depósitos aluviales provenientes del arroyo Santa María.

Se identificaron depósitos aluviales constituidos por materiales transportados y depositados por arroyos y corrientes de agua, presentes en el sitio. Presentan una variación de tamaños promedio de 2 a 6 cm de diámetro, subangulosos a subredondeados, así como arenas y limos (fotografía 4.28).

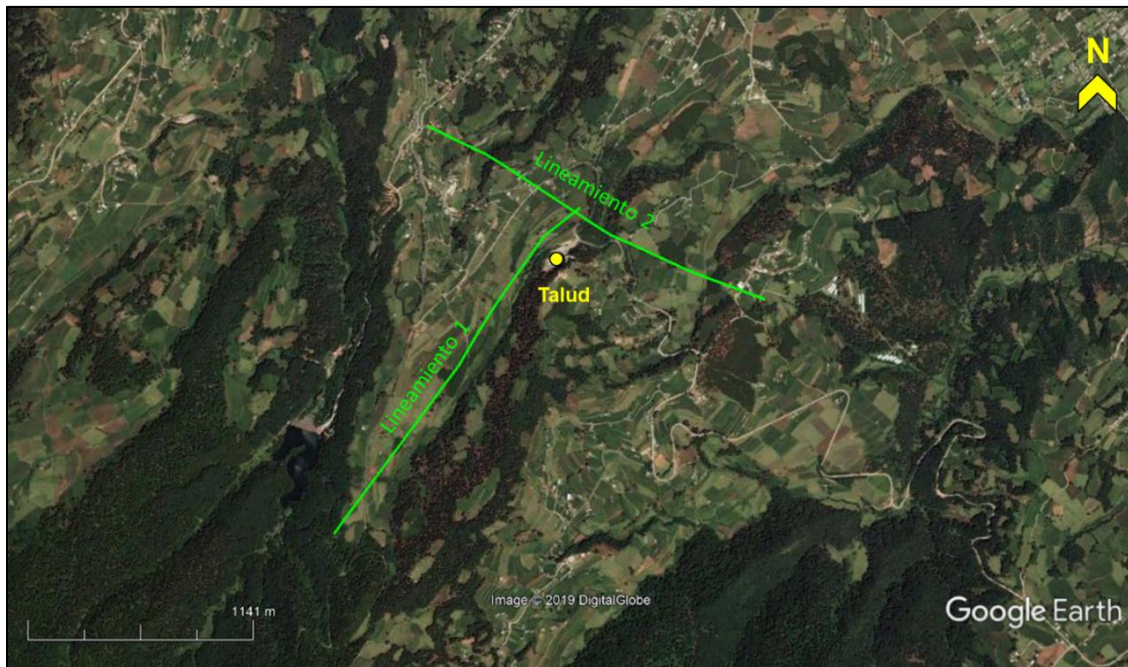
*Figura 4.30. En verde se identifica los lineamientos 1 y 2. El primero se asocia a una fractura con dirección NE-SW, reportado en la carta geológica (INEGI E14A28), escala 1:50,000, el cual se asemeja a la dirección que presenta la zona de fallas La Catedral. El segundo presenta una dirección NW-SE identificado fotogeológicamente.*

La zona del corte km 50+000 de la autopista Atizapán-Atlacomulco se sitúa en el denominado bloque norte de la Sierra de las Cruces (García-Palomo, et al.,2008). Por medio de la fotointerpretación de imágenes aéreas y satelitales, se identificaron dos lineamientos regionales. El primero de ellos se reporta como fractura según la carta geológica E14A28 (INEGI), escala 1:50 000 y presenta una dirección NE-SW que se asemeja a la dirección que presenta la zona de fallas La Catedral, que de acuerdo con García-Palomo (2008), presenta más de 40 km de longitud con dirección NNE-SSW y buzamiento al NW (figura 4.30). El segundo lineamiento, presenta una dirección NW-SE con echado hacia el NE y se identificó mediante fotogeología, que debido a la cercanía y su actitud puede generar inestabilidad en el talud derecho, sin embargo, durante el levantamiento de campo, no se encontraron evidencias superficiales que lo puedan asociar a una falla o fractura (figura 4.30).

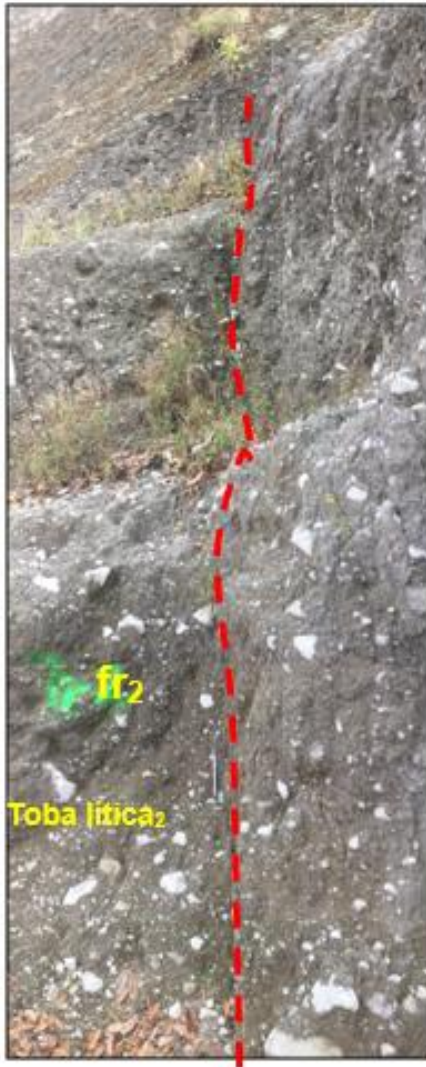
Fotografía 4.32. Fractura ( $fr_2$ )  
nótese que se encuentra abierta y  
rellena por limo

En la estación E1 se caracterizaron las fracturas  $fr_1$  y  $fr_2$ , ambas se identificaron sobre la Toba lítica<sub>2</sub>. La fractura  $fr_1$  presenta una dirección de inclinación de  $50^\circ$  y un echado de  $80^\circ$ . Muestra ondulado, así como una superficie rugosa. Se encuentra rellena de limo (lm), exhibe un espaciamiento de 2 a 6 m (muy separada) y una continuidad alta de 10 a 20 m. Expone una apertura parcial de 0.25 a 0.50 mm, meteorización de II a III (algo a medianamente meteorizada) y no manifiesta presencia de agua (fotografía 4.31). La fractura  $fr_2$  presenta una dirección de inclinación de  $42^\circ$  y un echado de  $85^\circ$ . Presenta un espaciamiento de 2 a 6 m, una continuidad moderada de 3 a 10 m y expone una apertura de 0.50 a 2.5 mm (fotografía 4.32). Exhibe

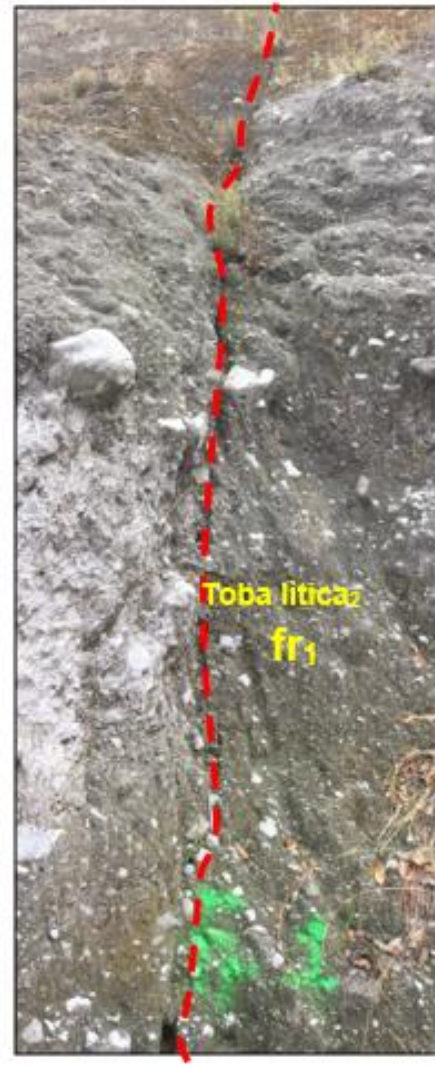
Fotografía 4.33. Fractura ( $fr_1$ )  
parcialmente abierta y rellena por  
limo.

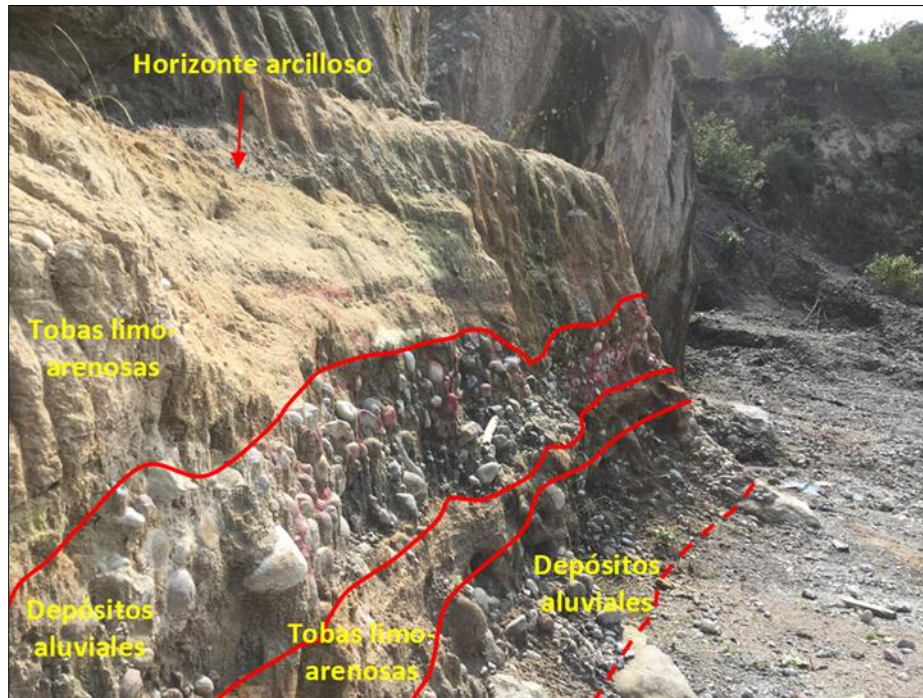
Fotografía 4.34. Contactos erosivos en la Toba intercalada con paleocanales.

Otras discontinuidades relevantes en la zona de estudio corresponden a los contactos de pseudoestratificación de las diferentes subunidades tobáceas, los cuales se encuentran en contacto principalmente por discordancia erosiva. Las subunidades tobáceas muestran un patrón de pseudoestratificación. Para el caso de la subunidad de Tobas intercaladas con depósitos aluviales presenta un contacto de tipo erosivo, e intercalada con horizontes arcillosos y limo arenosos que provoca una variación en su espesor a lo largo del sitio (fotografía 4.34 y 4.35).

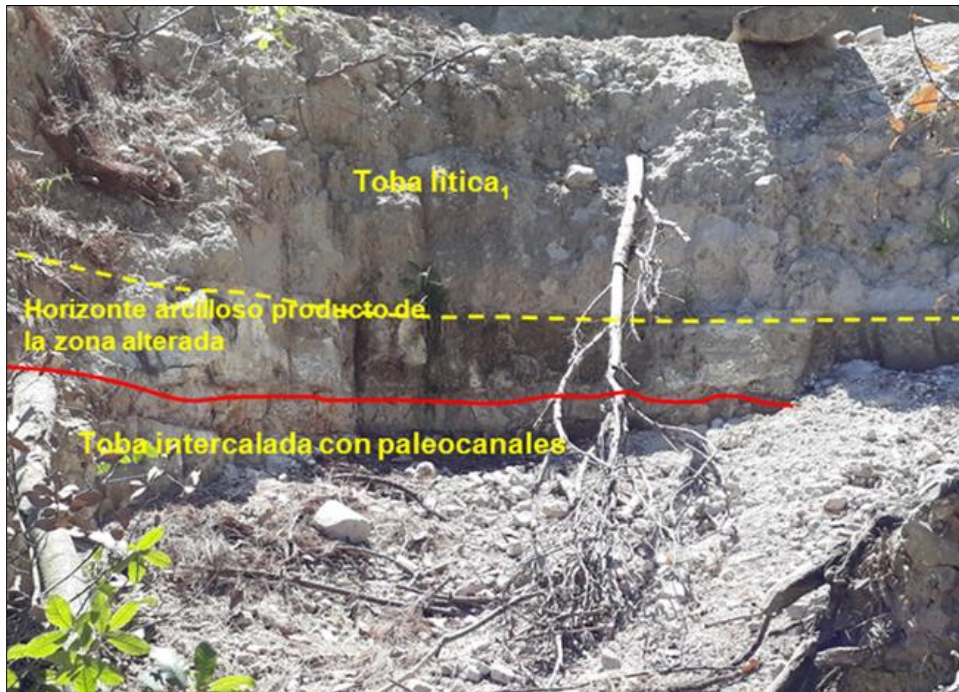
. Fotografía 4.35. Horizonte erosivo (en rojo) de la Toba intercalada con paleocanales, en contacto con el horizonte alterado de la Toba lítica<sub>1</sub>.

El contacto entre la Toba intercalada con paleocanales y Toba lítica<sub>1</sub> es de tipo erosivo, se observa continuo a lo largo de la cantera y en algunas porciones cambia drásticamente su inclinación; de manera general presenta una dirección de inclinación al SE con echado 5 a 15°. Comprende un horizonte arcilloso de espesor variable de 1 a 20 cm de la Toba intercalada con paleocanales y la zona alterada de la Toba lítica<sub>1</sub>, que presenta espesor promedio de 6 m resultado de las infiltraciones del agua de lluvia, lo que provoca que presente una coloración amarillenta parda.

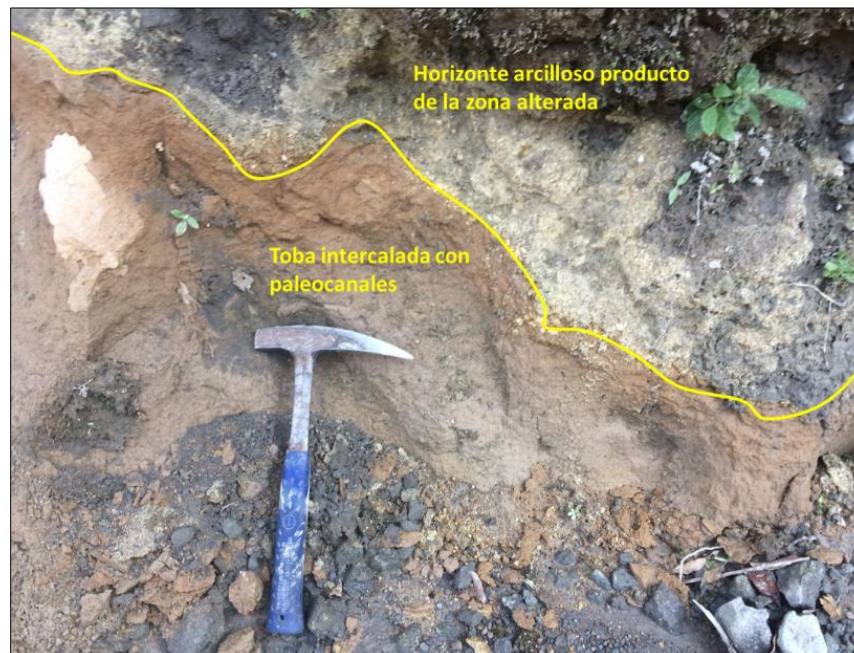
Fotografía 4.37. Contacto de tipo erosivo entre la Toba intercalada con paleocanales y el horizonte arcilloso producto de la zona alterada.

Dichos horizontes alterados poseen alto contenido de líticos angulosos a subangulosos y matriz limo-arenosa. Así mismo, estas zonas exhiben desprendimientos pequeños producto de la inestabilidad provocada por la alteración de la subunidad (fotografía 4.36 y 4.37). Como ya se mencionó previamente, dentro de la zona alterada se encuentra una capa alterada que genera un material arcilloso con comportamiento plástico y coloraciones amarillentas y pardas. Este horizonte exhibe una variación en su espesor de 20 cm hasta 1 m.

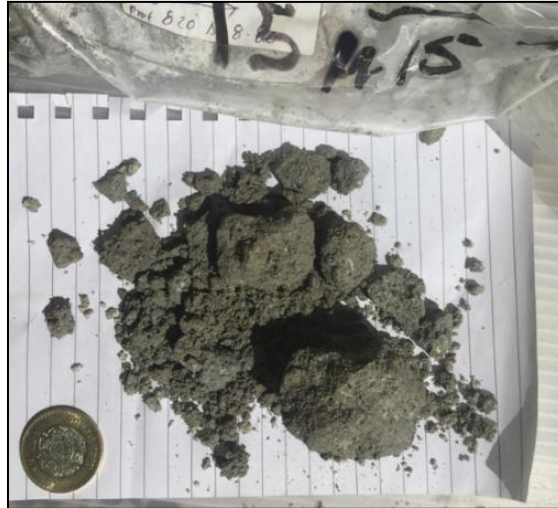
Fotografía 4.40. Muestra recuperada del sondeo 3 (de los 8.20 a 8.80 m), reinterpretada como la zona limosa.

El sondeo 3 en los primeros 12 m, se identificaron limos de consistencia de media a rígida, de coloraciones pardas, amarillentas y grisáceas, que se consideran como la zona limosa alterada (fotografía 4.40). De los 12.00 a los 17.00 se observan líticos de tamaños de gravas y gravillas, inmersos en una matriz limo-arenosa, reinterpretado como la toba lítica<sub>2</sub>. Por último, de los 17.00 a donde finaliza el sondeo se identificaron tobas de matriz limo-arenosa, con presencia de líticos grisáceos de tamaños de bloques, reinterpretado como la toba lítica<sub>1</sub> (fotografía 4.41).

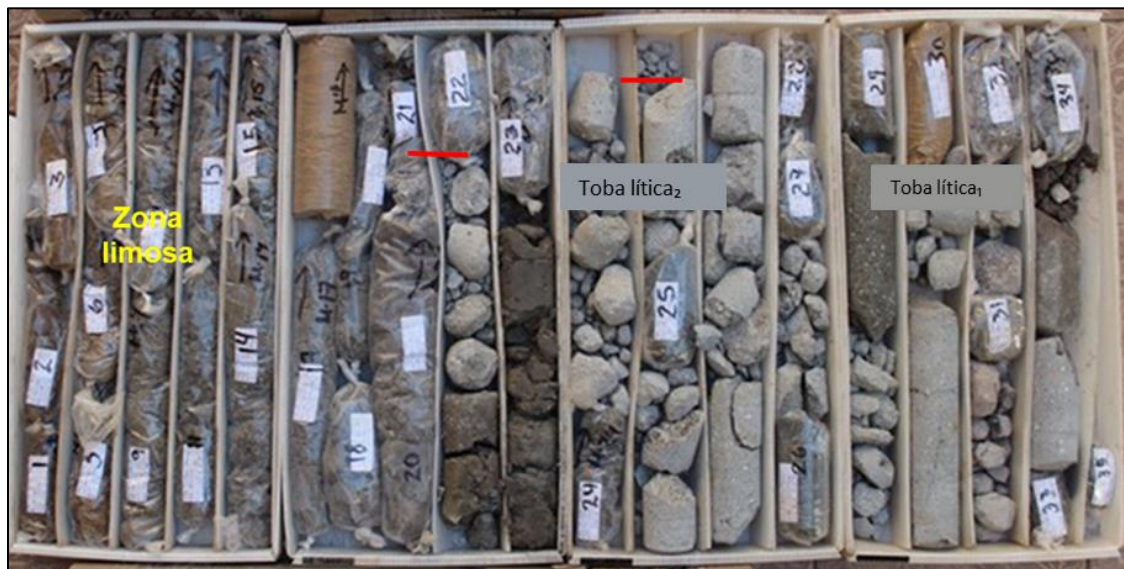
Fotografía 4.41. Testigos recuperados al final del sondeo 3.

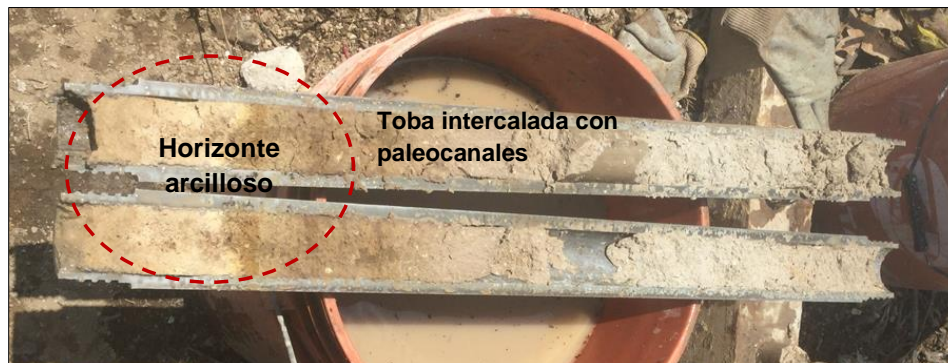
Fotografía 4.42. Testigo recuperado de los 14.40 a los 15.00 m, donde se identifica la subunidad Toba intercalada con paleocanales y el horizonte arcilloso.

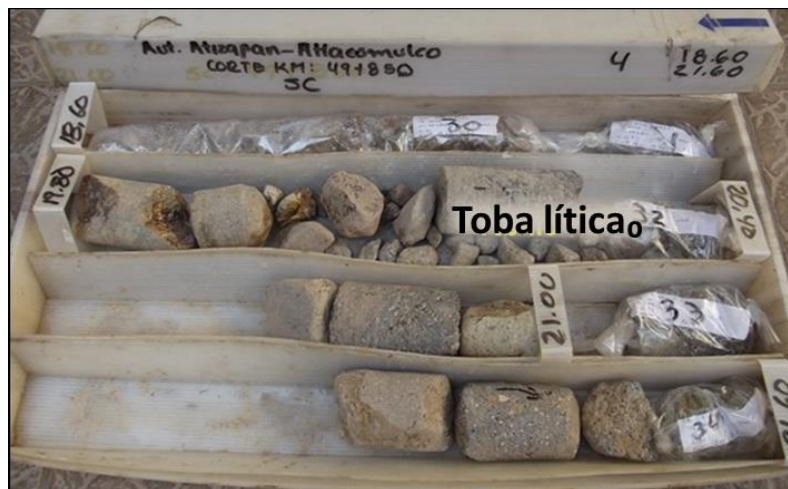
Fotografía 4.43 Testigos recuperados del sondeo 4 (de los 18.60m a los 21.60m) donde se muestran los bloques de la Toba lítica<sub>0</sub>.

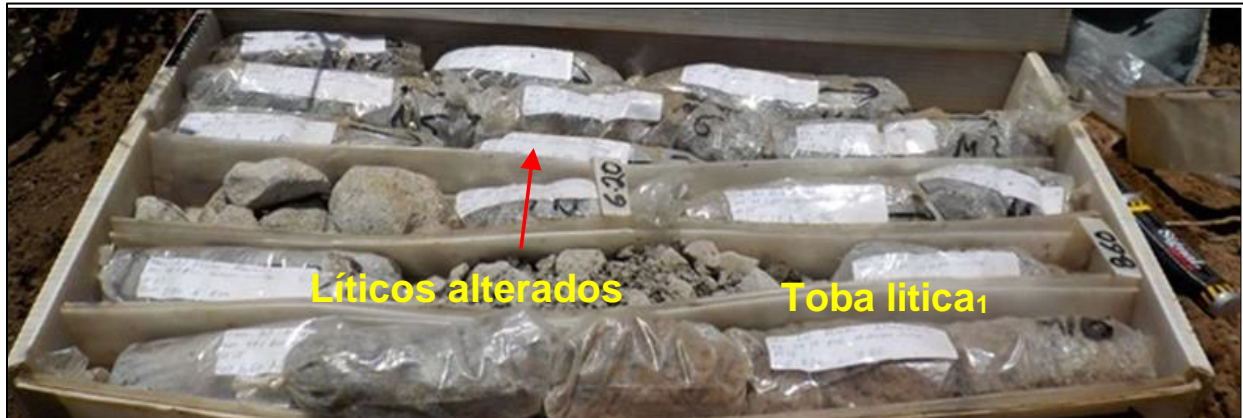
Fotografía 4.44. Testigos recuperados de los 0.00 a los 9.80 m, considerados como la zona alterada de la Toba lítica<sub>1</sub>.

En el sondeo 5 de los 0.00 a los 4.00 m se identificaron limos y arenas de consistencia media, grisáceos y pardos, considerados como la zona limosa alterada (fotografía 4.44). De los 4.00 a los 9.40 m se, observaron líticos grisáceos de tamaños de bloques, gravas y gravillas, inmersos en

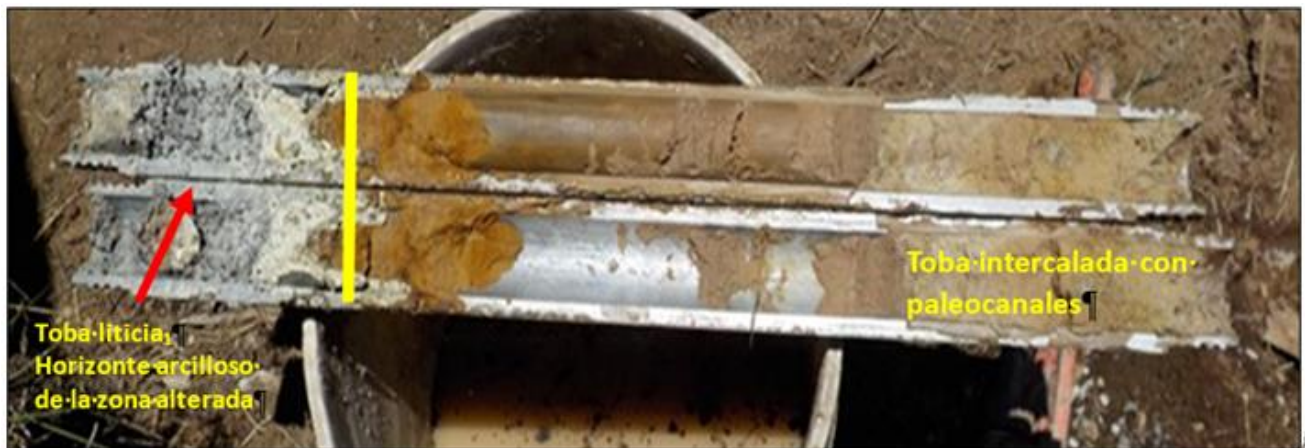
Fotografía 4.45 Testigo recuperado del sondeo 5, donde se identifica el contacto entre Toba intercalada con paleocanales y el horizonte arcilloso de la zona alterada de la Toba lítica<sub>1</sub>.

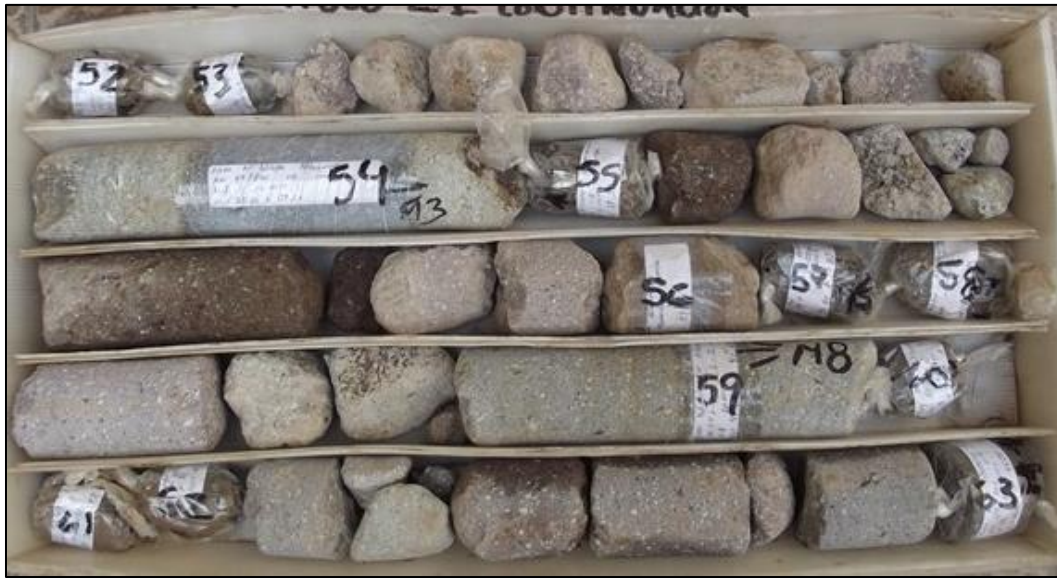
Fotografía 4.46. Testigos recuperados de los 38.80m a los 44.00 m, identificados como la Toba lítica<sub>0</sub>.

una matriz limo-arenosa reinterpretado como la toba lítica<sub>1</sub>. Posteriormente de los 9.40 a los 15.00 m se identificaron limos y arcillas pardas claras y oscuras, con escaso contenido de líticos, reinterpretados como la subunidad Toba intercalada con paleocanales y el horizonte arcilloso producto de la zona poco consistente y alterada (fotografía 4.45. Finalmente, de los 15.00 hasta donde termina el sondeo, se observan líticos de coloraciones pardas y grisáceas de tamaños de bloques y gravas, considerados como la toba lítica<sub>0</sub> (fotografía 4.46).

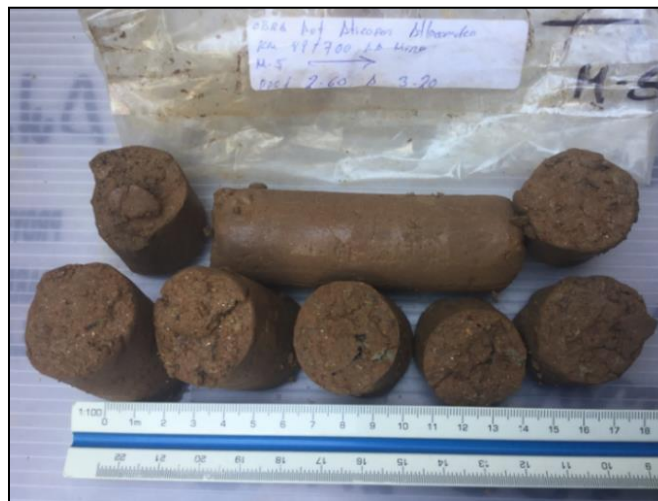
Fotografía 4.47. Muestra recuperada de los 2.60 a los 3.20 m, considerada como la zona limosa alterada.

En el sondeo 6 de los 0.00 a los 11.00 m se identificaron limos y arcillas, medianamente consistentes de coloraciones pardas, que se considera como la zona limosa alterada (fotografía 4.47). De los 11.00 a los 26.00 m se registran limos, arenas y arcillas, de coloraciones, pardas, grises y verdosas con líticos de tamaños de gravas y gravillas, reinterpretado como Toba lítica<sub>1</sub>. Finalmente, de los 26 hasta donde termina el sondeo, se registran arenas y limos de coloraciones pardas y grisáceas, con líticos de tamaños de boleos que pueden asociarse a la zona alterada de la Toba lítica<sub>1</sub> (fotografía 4.48).

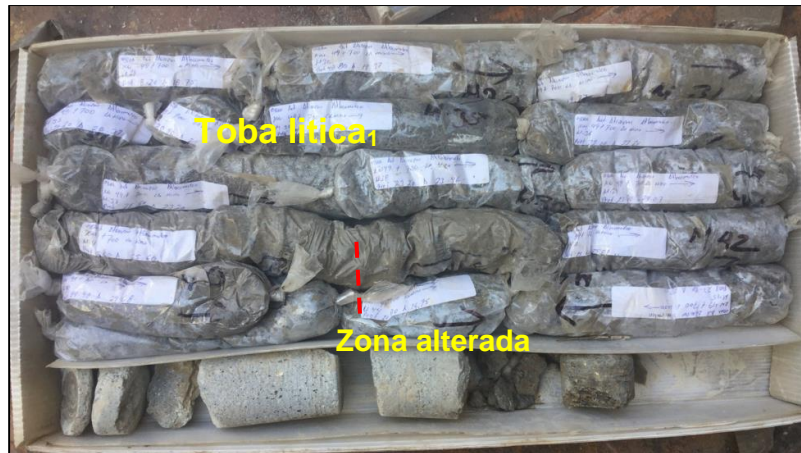
Fotografía 4.48. Testigos recuperados de los 18.20 a los 28 m del sondeo 6.

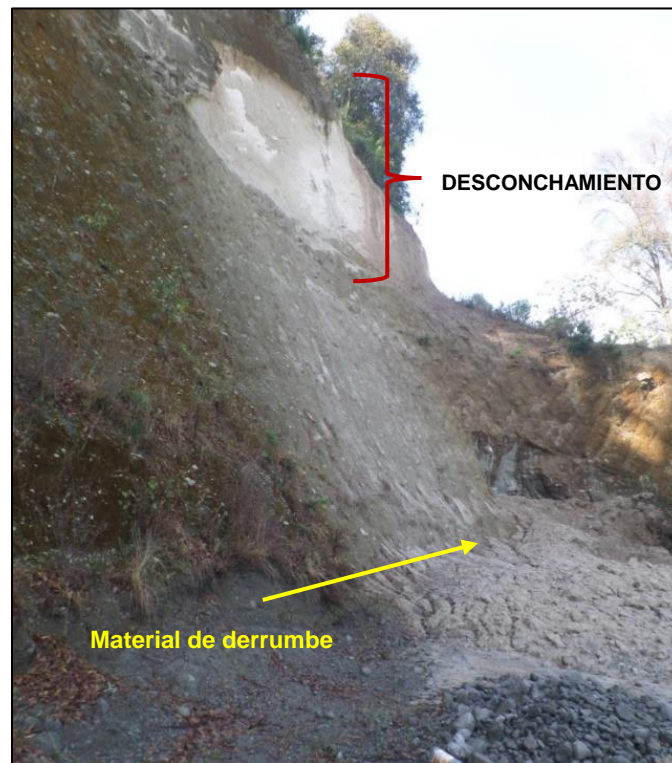
*Fotografía 5.3. En la parte superior se observa el desconchamiento ocurrido en dicho miembro en un corte de 60° ~ 70° de inclinación. En la parte inferior se indica con flecha el material de derrumbe deslavado por las lluvias. Una situación similar se podría esperar en el talud izquierdo, si no se toman las medidas de protección o estabilización pertinentes.*
