UNIVERSIDAD NACIONAL AUTÓNOMA DE MÉXICO

Mantenimiento de equipos de tracción eléctrica de aplicación ferroviaria

INFORME DE ACTIVIDADES PROFESIONALES

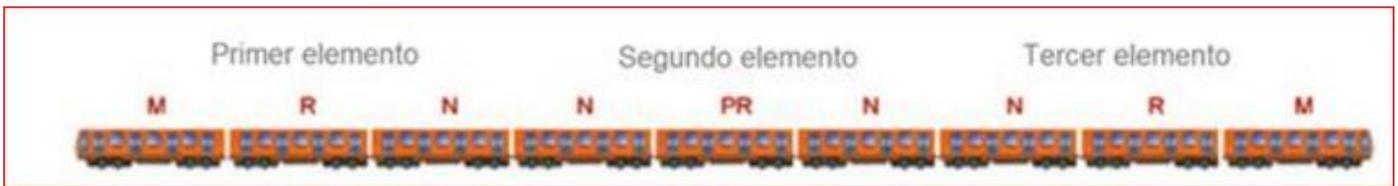
Figura 5 Conformación de convoy de 3 elementos.

Elemento de un tren: Es el número de carros mínimo que pueden ser conformados a fin de que el convoy tenga todos los sistemas necesarios para que el tren presente autonomía propia, de acuerdo con la filosofía actual de la red del metro este número es tres, sin embargo, la formación mínima en la red actual es de seis carros, y solo existen las variedades de seis y nueve carros; es decir, dos y tres elementos.

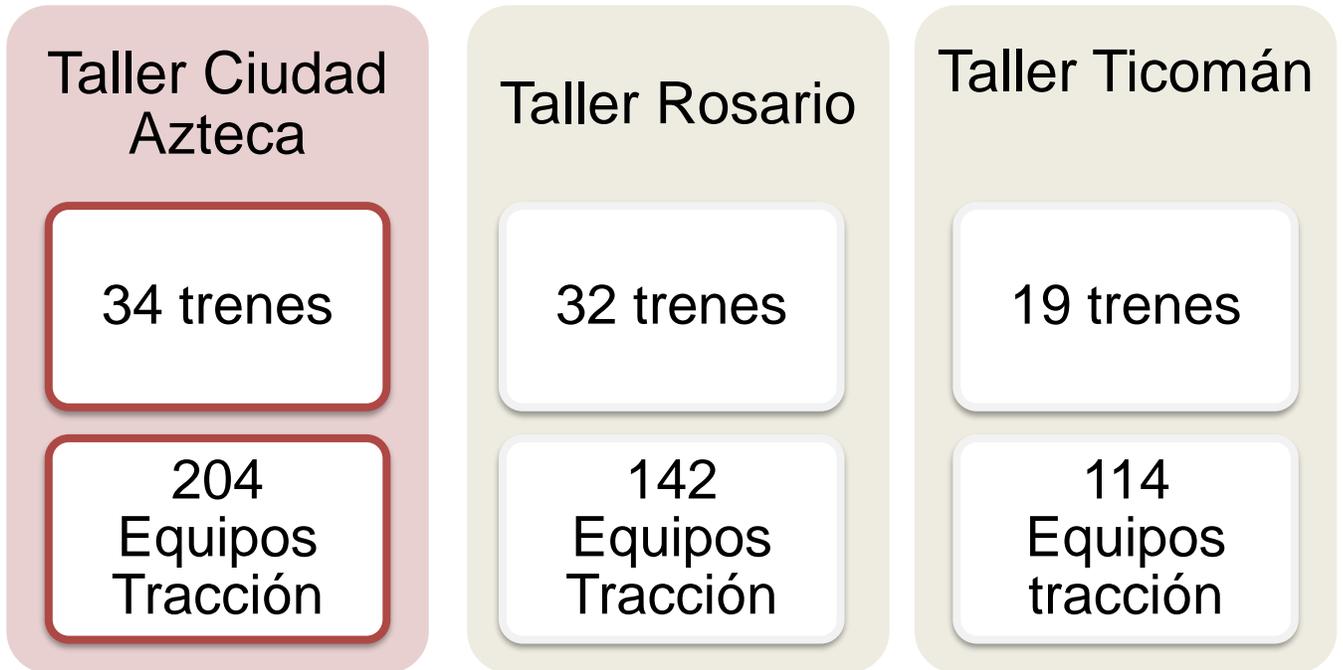
Figura 7 Distribución de equipos en las diversas líneas.

Los trenes y equipos de tracción se encuentran distribuidos de la siguiente manera:

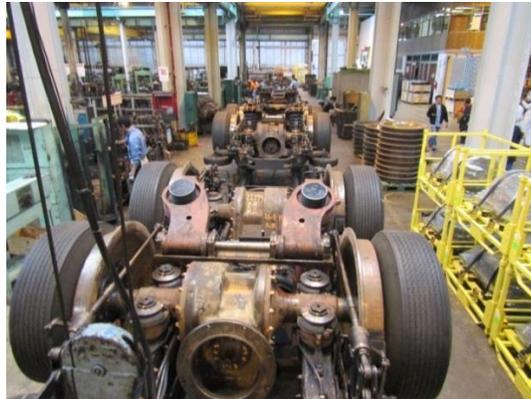
Figura 9 Conjunto bogie

En esta etapa se toma un tren con tecnología antigua y se instalan los diferentes componentes sobre la estructura principal del tren, y se mantienen los siguientes equipos:

- Hojas de puertas.
- Diferenciales.
- Conjunto de bogies.
- Cabinas.
- Equipos de generación de energía (Convertidores estáticos o motogeneradores, reguladores).

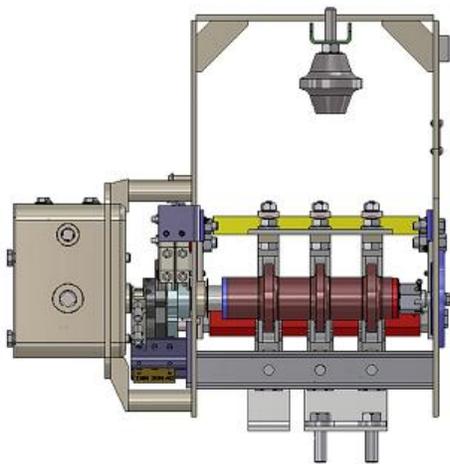
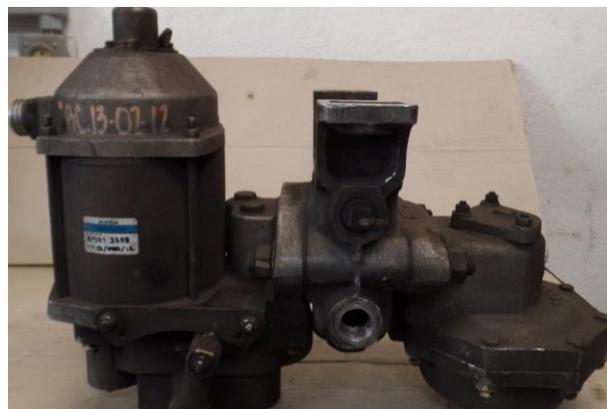
Figura 10 Equipos a rehabilitar (KFP Y EMDI)

Para contribuir al ahorro de costos, se rehabilitan aquellos equipos susceptibles de reutilizarse como son:

- Motores DC.
- Llaves de mando.
- Válvulas de frenado (EMDI).
- Contactador de toma de taller (KFP).

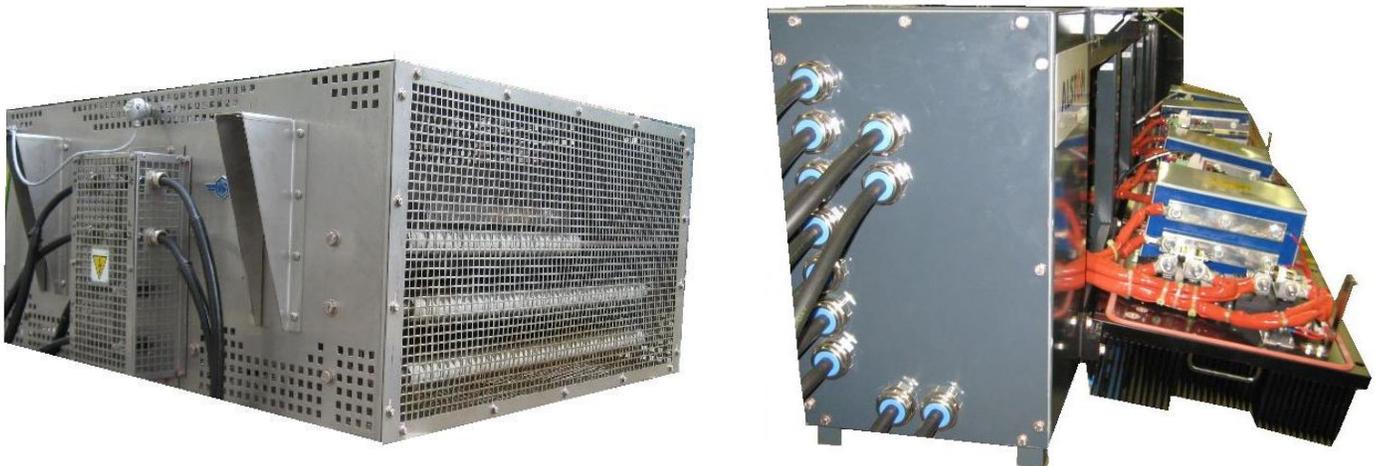
Figura 12 Vista lateral de cofre de resistencias (reóstato) y cofre chopper.

- Cofre con módulos de IGBT.
- Cofre de control.
- Cofre de manejo de alta tensión.
- Cableado tanto de potencia como de control.
- Resistencia de frenado (reóstato).
- Máster control (manipulador interfaz HMI).

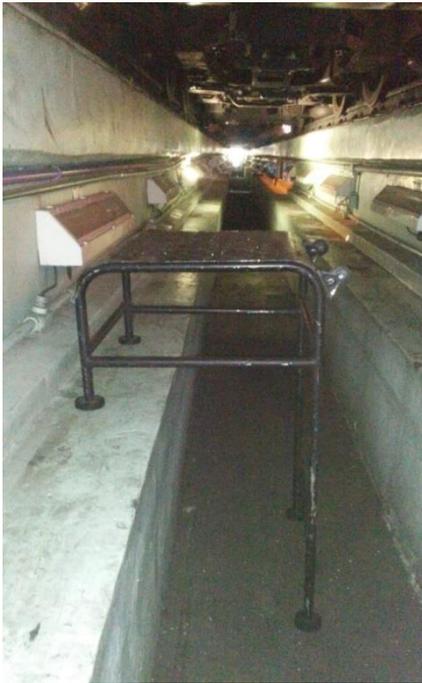
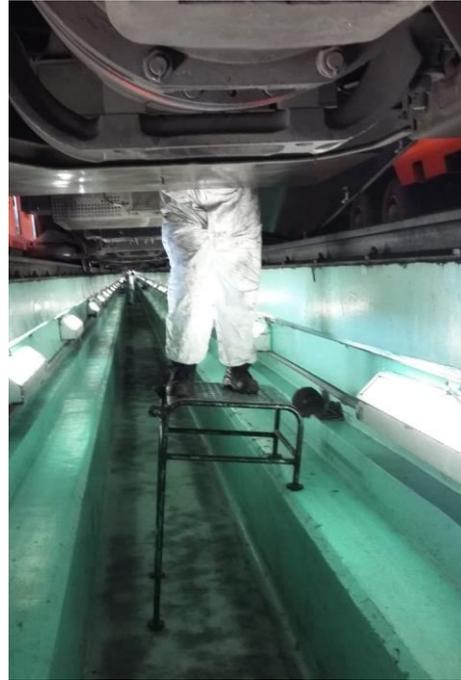
Figura 24 Banco inspección motores.

A fin de disminuir los desplazamientos de ascenso, descenso y entrada y salida de la fosa de atención del tren se diseñó un aditamento en forma de banco que permite inspeccionar todas las posiciones de escobillas de un motor de tracción desde la posición inferior, evitando que se requiera salir de la misma para la verificación, reduciendo de significativamente dicha manera los movimientos innecesarios y por consiguiente el tiempo de ejecución de dicha actividad.

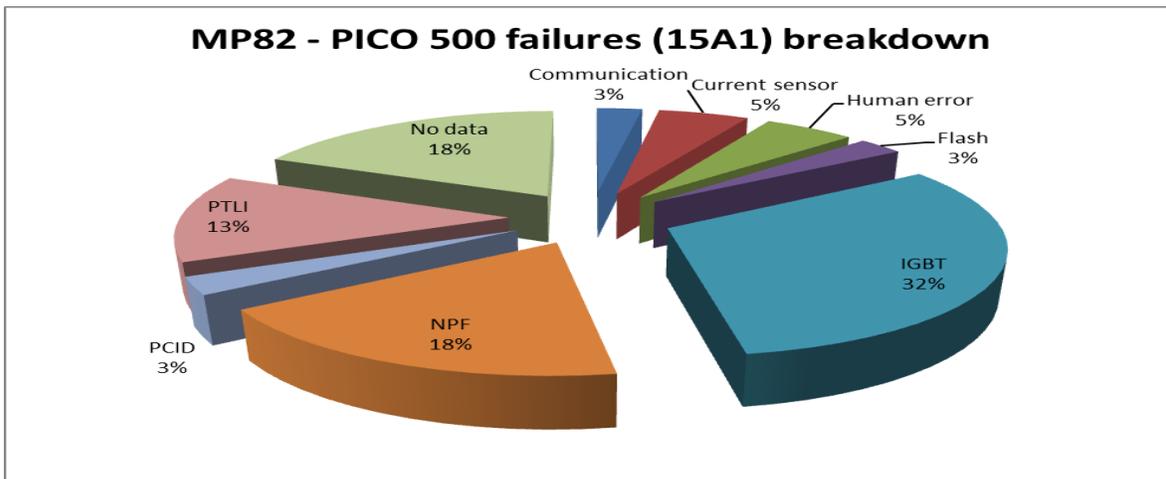
De acuerdo con las estadísticas se comenzaron a observar un aumento en fallas de módulos 15A1 (conjunto controlador de IGBT de potencia) por lo que es necesario hacer el análisis Weibull a fin de verificar si este comportamiento es esperado dentro de la vida útil o no, para ello se inició con la siguiente clasificación de fallos de módulo 15A1

Figura 35 Distribución modo de falla asociada a módulo de transistores de potencia.

De donde se observan 3 grandes modos de fallo que concentran el 63% de las fallas, que son falla de IGBT con un 32% del total del universo, falla de tarjeta controladora de dicho módulo (PTLI) con un 13% y falla no reproducida en un 18%. Concentrando todos los tipos de falla de módulo 15A1 en el tiempo y prediciéndolo con el modelo Weibull tenemos lo siguiente:

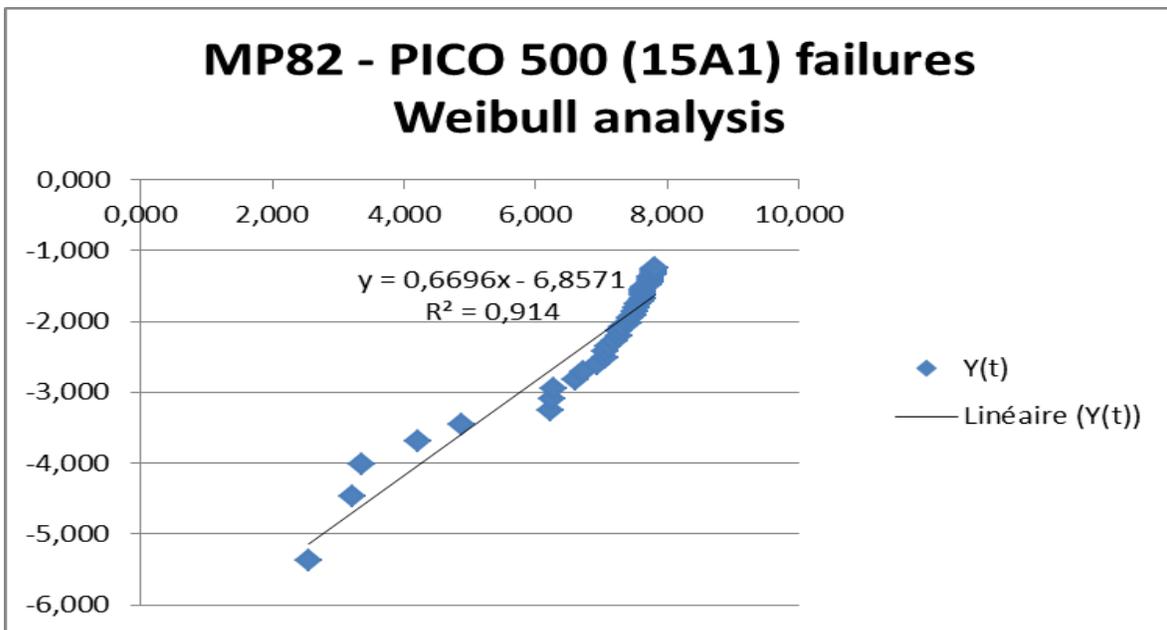
Figura 36 Análisis Weibull de fallos en módulos de transistores de potencia.

De donde se observa que el coeficiente de correlación es de sólo 0.914 lo cual no brinda la suficiente precisión en la predicción de fallas.

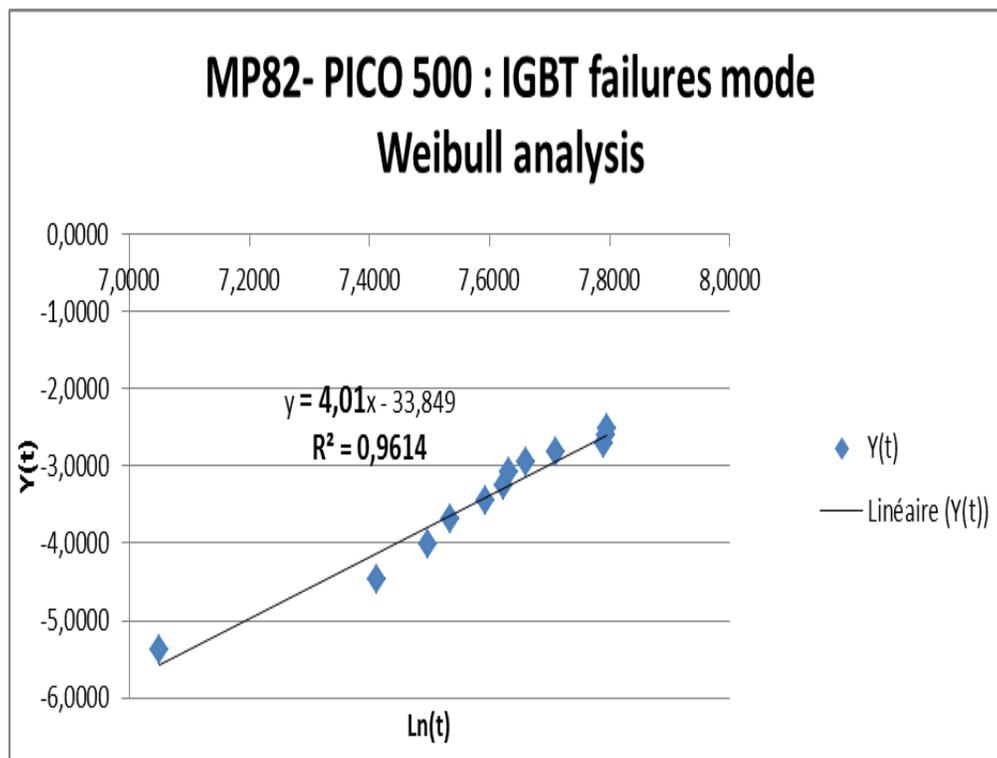
Figura 38 Análisis Weibull de fallos solo en transistores de potencia

- Resultando un coeficiente de correlación de 0.96 lo cual es suficientemente fiable en predicción.

- Y se obtiene un valor $\beta = 4.01$ por lo cual se confirma el envejecimiento de los IGBT, así como una $\eta = 4634$ días.

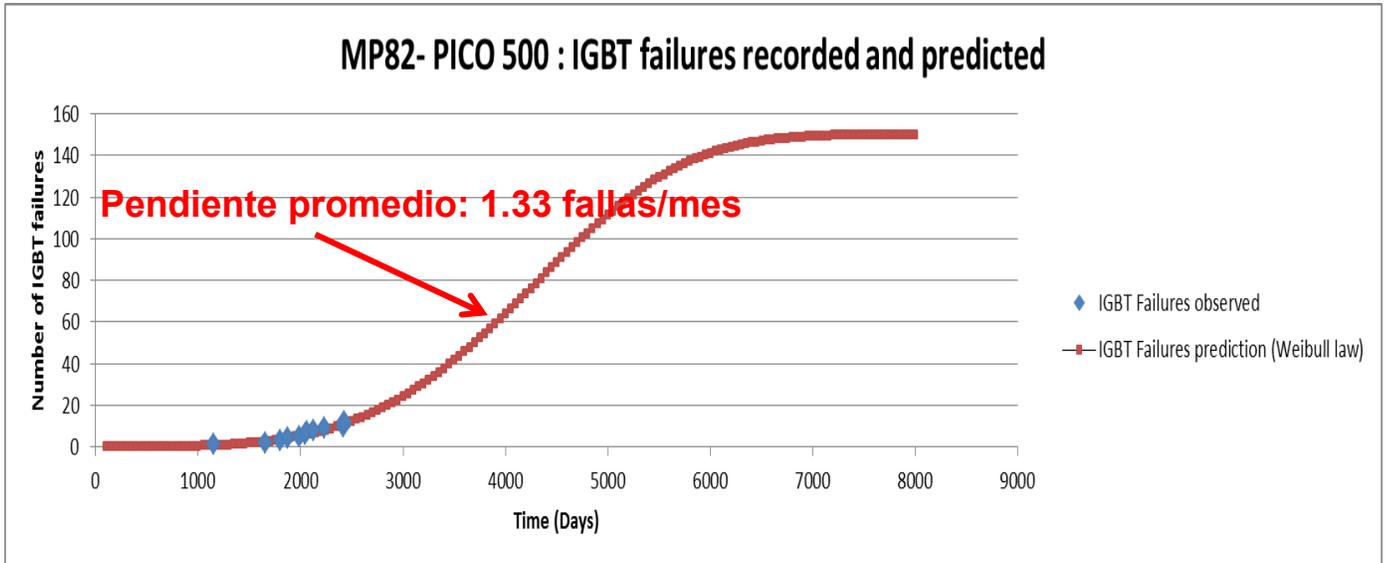
Figura 39 Modelo predictivo frecuencia de fallos en transistores de potencia.

- 99% de la flota estará fuera de servicio después de 6800 días de operación (19 años).

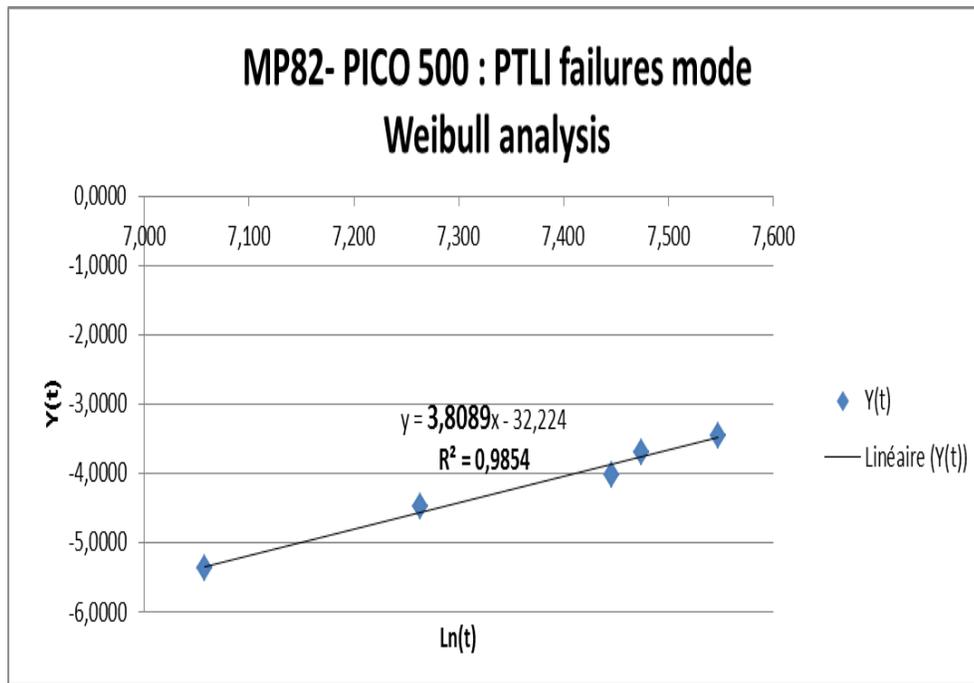
Figura 41 Análisis de fallos Weibull en tarjeta controladora de transistores de potencia.

- Se observa un coeficiente de correlación de 0.98 lo cual indica que la distribución Weibull aplica completamente.
- Y se obtiene un valor $\beta = 3.80$, que confirma el envejecimiento de la tarjeta controladora de IGBT (PTLI), así como una $\eta = 4817$ días.

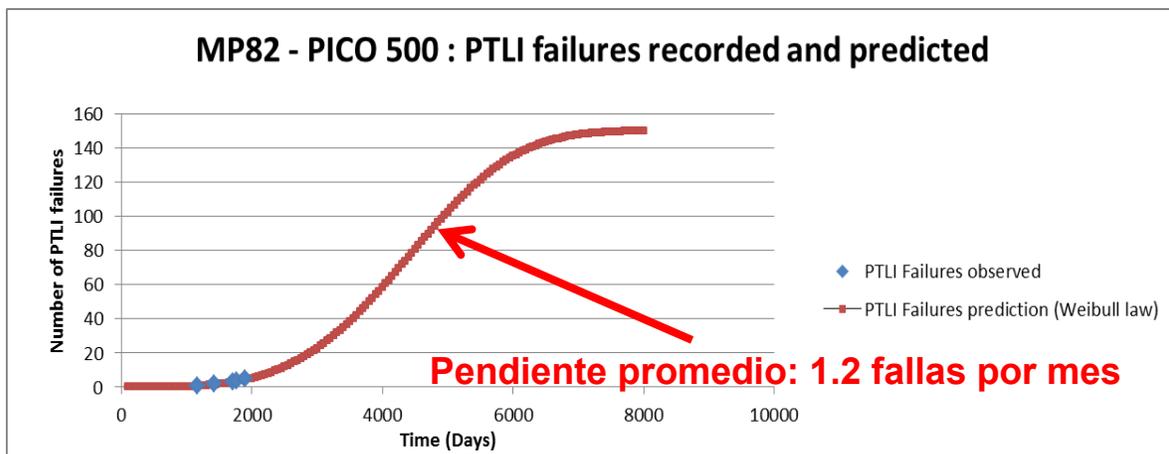
Figura 42 Modelo predictivo de fallos en tarjeta controladora de transistores de potencia.

- 99% de la flota estará fuera de servicio después de 7200 días de operación (20 años).

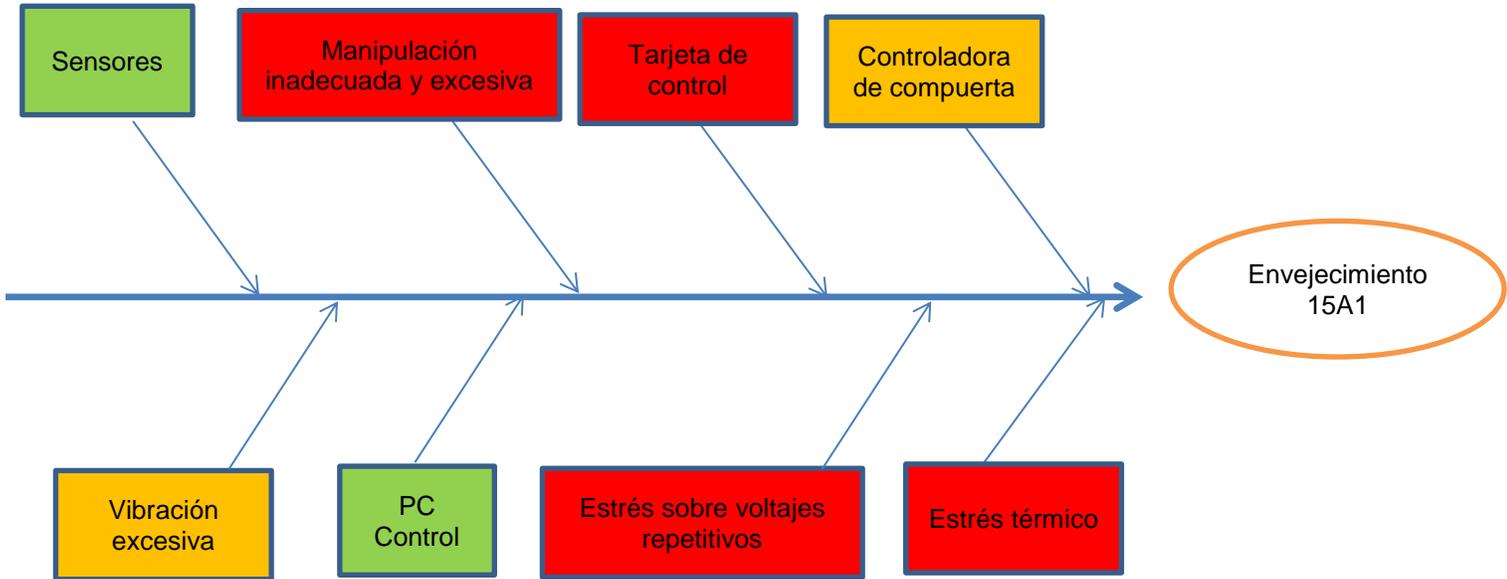
Figura 43 Diagrama Ishikawa para fallos de módulo de transistores.

Estudios posteriores revelarían como causas raíz el estrés térmico, los sobre voltajes repetitivos y la manipulación inadecuada y excesiva, a fin de corregir y subsanar dichas deficiencias se tomaron las siguientes acciones.

Manipulación inadecuada y excesiva, la revisión rutinaria de dicho equipo fue eliminada de los planes de mantenimiento y en el caso de ser requerida se utilizaría equipamiento adecuado para equipos electrostáticamente sensibles, posterior a ello la tasa de fallas que era de 1.2 fallas al mes, descendió a 0.2 fallas/mes, siendo exitosas las acciones y resultados.

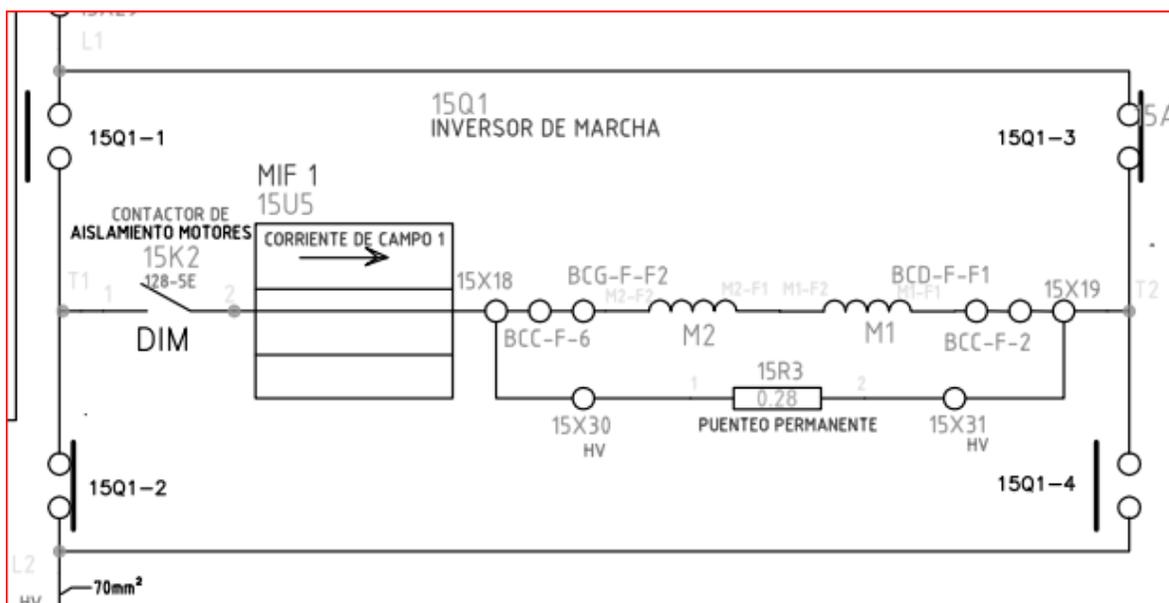
Cada tren en promedio recorre entre 13 y 15 vueltas al día, esto implica alrededor de 30 cambios de asignación de contactos en el contactor de sentido de marcha que no es otra cosa más que un puente H mecánico, como se observa a continuación

Figura 44 Circuito eléctrico inversor de sentido de marcha y contactor aislador de motores DC.

Se puede observar en la figura que los contactos 2 y 3 están asignados del contactor 15Q1, que es el puente H previamente mencionado, también se observa un contacto N/A este contacto es un contacto de potencia que corresponde a la necesidad de poder evitar una autoexcitación por parte de los campos del motor de DC en caso de falla, como lo pudiera ser una pérdida de excitación en dichos campos, este contactor 15K2 también conocido como DIM, solo pasa a su estado Cerrado, posterior a la asignación de un sentido de marcha de manera que garantiza que siempre que sea asignado la corriente el circuito y sentido de corriente a través de los campos del motor han sido asignados.

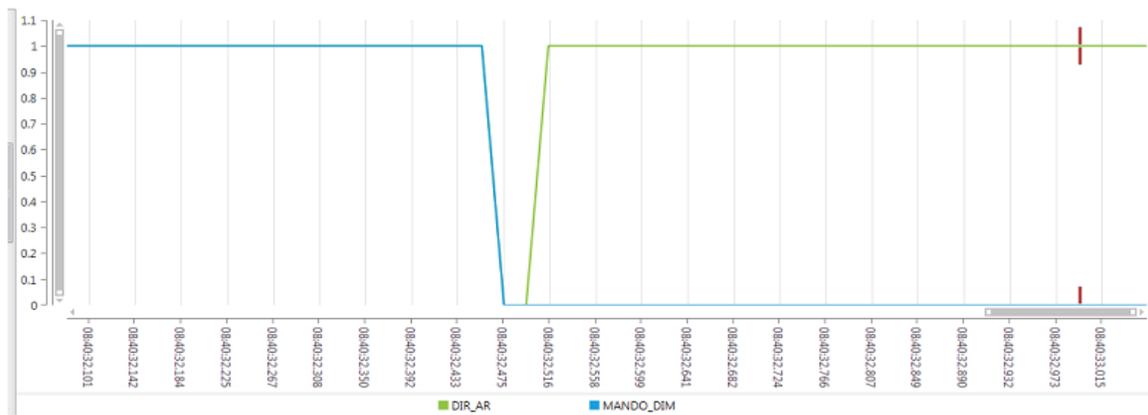
Figura 47 Secuencia accionamiento contactores durante cambio de sentido de marcha.

En esta imagen se observa que existe una oscilación en la señal de comando de sentido de marcha (DIR_AR, sentido de marcha hacia atrás) de 60 [ms], provocando aperturas no controladas en dicho actuador. La solución que se propuso fue la siguiente.

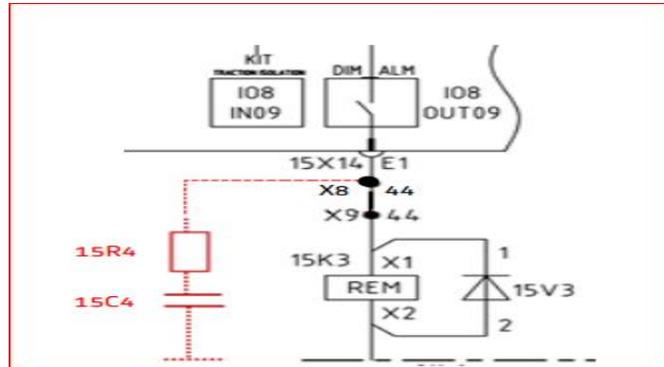
Figura 48 Filtro RC para señal de cambio de sentido de marcha.

Donde la bobina REM corresponde al relevador encargado de energizar al contactor, el cual a su vez proviene de un relevador en la tarjeta de entradas y salidas de la computadora controladora de la tracción, podemos observar que al cerrarse el contacto DIM_ALM tiene dos funciones ahora, energizar el relevador REM y cargar el capacitor circuito RC en rojo, abrirse el contacto DIM_ALM, el relevador REM se mantiene energizado por la descarga del circuito 15R4 y 15C4, se propuso una constante de tiempo superior a 1 [s] a fin de garantizar que el contactor solo obedeciera los comandos que permanecieran estables durante más de un segundo.

- Para el capacitor 15C4:1 (+) positivo, 15C4:2 (-) negativo.
