**DIAGNÓSTICO ENERGÉTICO EN UN RESTAURANTE
GOURMET**

TESINA

Especialista en ahorro y uso eficiente de energía

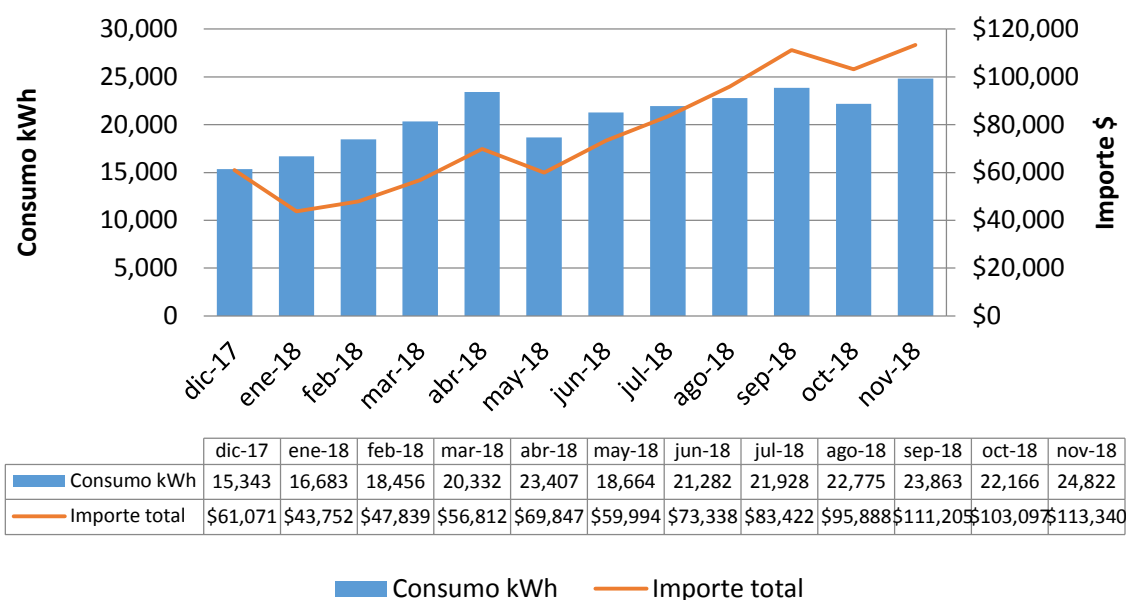
Gráfica 4. Historial del consumo de energía eléctrica

Para el siguiente mes (julio 2018), el consumo asciende en poco más de 600kWh, pero el pago se incrementa en 10,000.00 pesos (\$83,422 pesos), continuando así, sucesivamente, hasta la última facturación analizada por éste estudio.

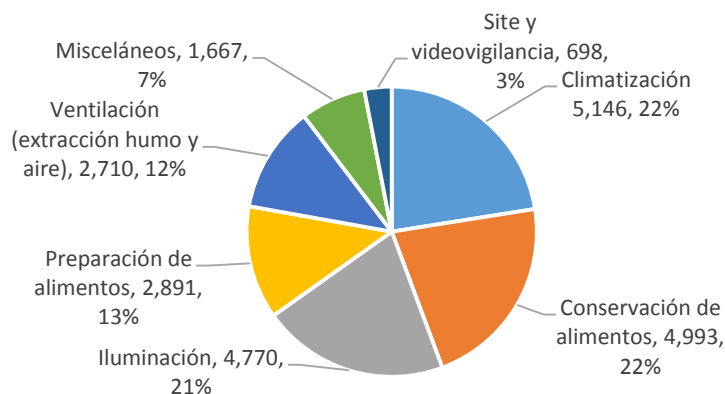
Gráfica 7. Usos finales de la energía y su representación en el consumo de energía (en kWh)

Basado en la anterior, el consumo de energía de mayor importancia en el restaurante se debe a la climatización de espacios, mostrando un consumo mensual aproximado de 5,146kWh y, por lo tanto, un costo de \$23,935 pesos al mes; el segundo uso final, en cuanto a su significancia en el consumo, es la conservación de alimentos, que utiliza 4,993kWh al mes y representa un importe de \$23,223 pesos de la factura eléctrica del negocio; el tercer uso final de la energía en importancia en consumo, es la iluminación, la cual requiere de 4,770kWh mensuales e implica un importe de \$22,185 pesos. Para los cálculos se consideró una tarifa de \$4.6 pesos (Tabla 5).

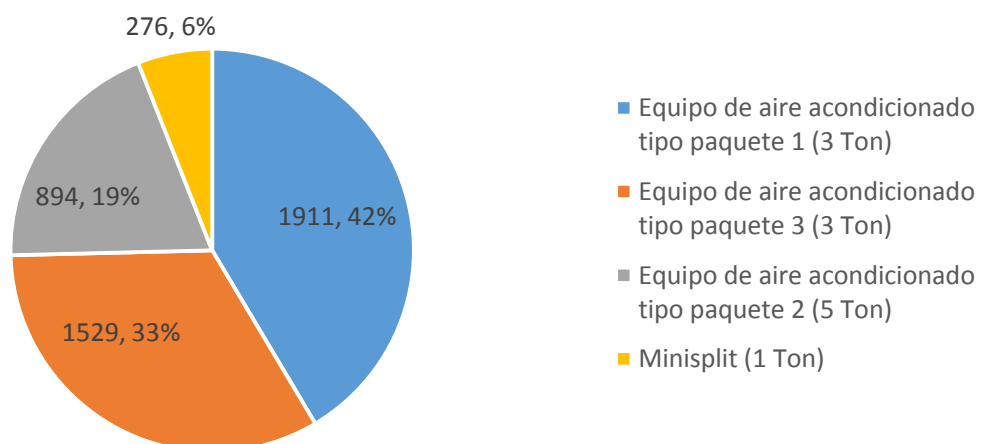
Gráfica 8. Consumo de energía de los equipos de aire acondicionado del restaurante (en kWh)

Durante un día de operación normal, el restaurante mantiene abiertas las puertas de acceso principal y la puerta que da a la parte trasera del restaurante, donde se encuentra un patio con un domo. Dada ésta situación los equipos de aire acondicionado requieren trabajar de manera constante para mantener la temperatura programada, debido a que, como se dijo con anterioridad, la temperatura ambiente sobrepasa la programada, además se detectó que los equipos también trabajan por la noche, ya que en ocasiones los empleados encienden los equipos de forma manual y olvidan apagarlos al salir, quedándose prendidos toda la noche (Gráfica 8).

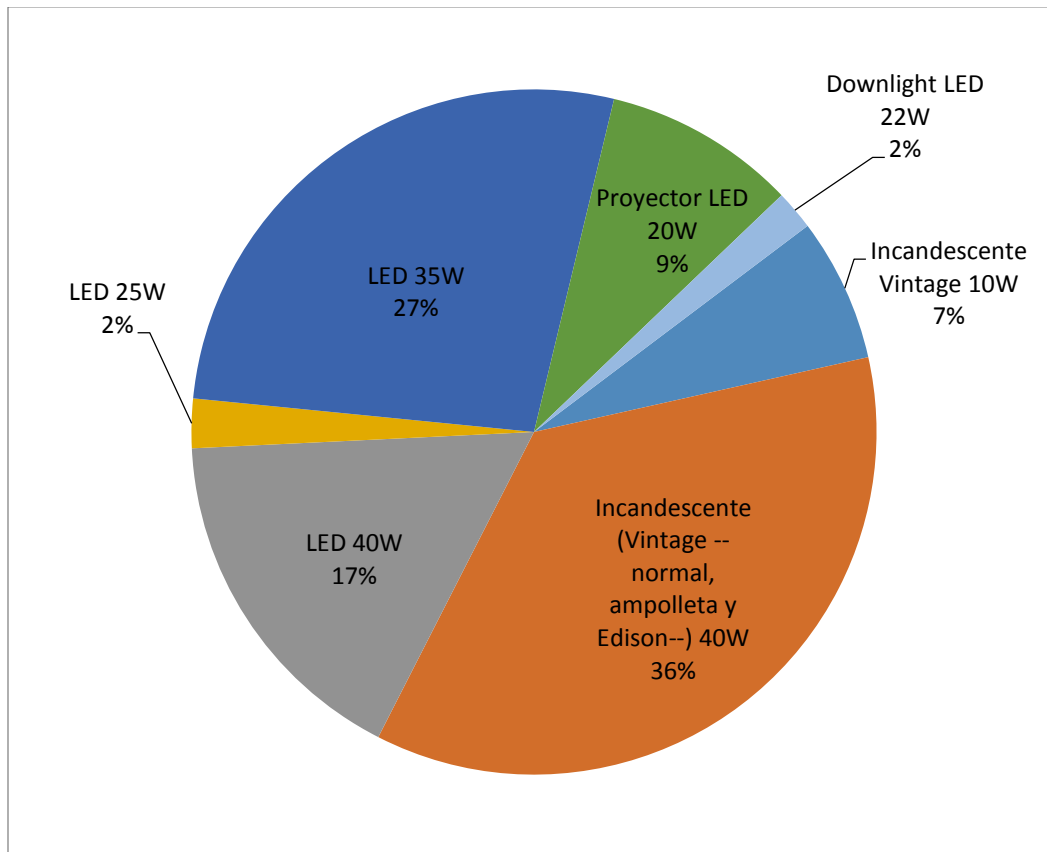
Gráfica 10. Consumo de energía para iluminación (en kWh)

El consumo total de energía de acuerdo con el censo realizado en el restaurante por el concepto de Iluminación es de 4,770kWh lo que representa aproximadamente un importe de \$22,185 pesos en la facturación mensual.

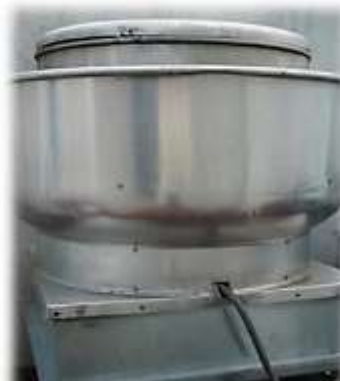
Ilustración 10. Campana de extracción de la parrilla

La campana de extracción de la parrilla (Ilustración 10) del área de cocina se utiliza aproximadamente 16 horas al día, se midió por alrededor de una semana dando como resultado un consumo de 258.06kWh, tuvo un consumo promedio diario de 32.31kWh y tiene una demanda a potencia nominal de 45.6W. El 18 de agosto a las 13:50hrs presentó un pico de demanda de 54.7W y el 19 de agosto a las 10:36hrs observó la demanda máxima de 73.5 W (Gráfica 15).
