**UNIVERSIDAD NACIONAL AUTÓNOMA DE MÉXICO**

**FACULTAD DE INGENIERÍA**

**FRAGILIDAD SÍSMICA EN  
VIVIENDAS DE MEDIANA ALTURA  
DE LA CIUDAD DE MÉXICO A PARTIR  
DE LOS DAÑOS OBSERVADOS POR  
EL SISMO DEL 19S Mw7.1**

**TESIS**

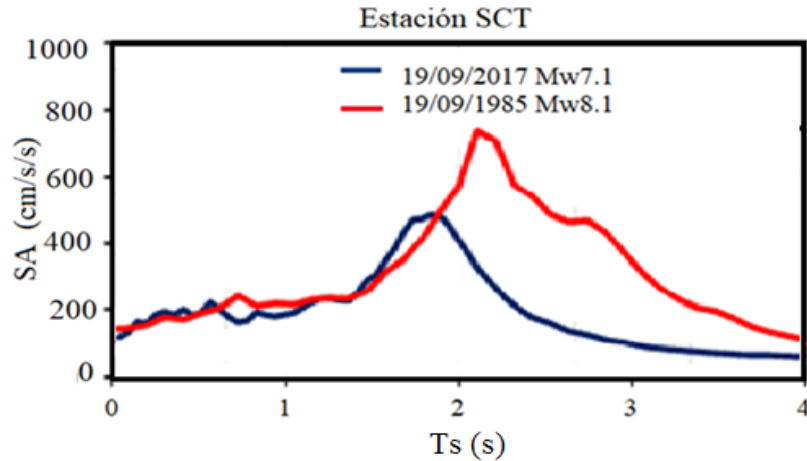
Figura 2.5. Espectro de respuesta en terreno blando, estaciones SCT, para los sismos del 19 de septiembre de 1985 y 2017 ( $\xi = 5\%$ )

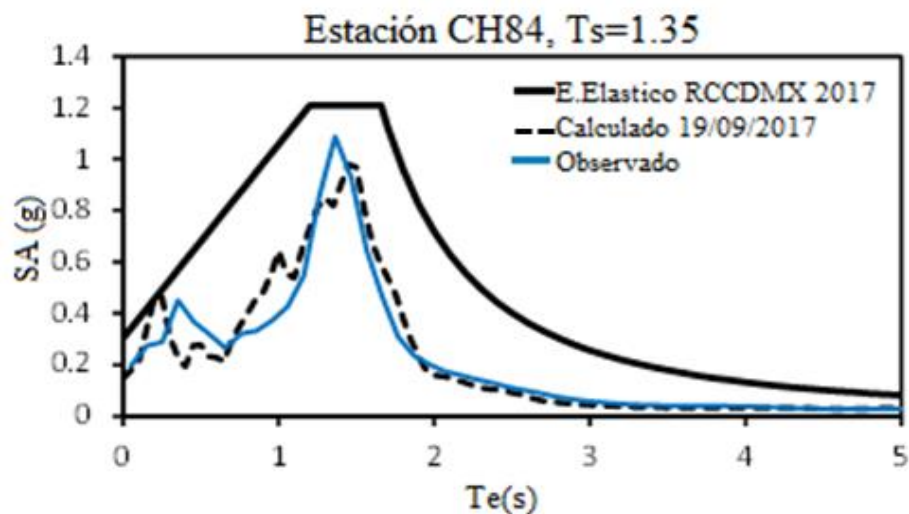
Figura 2.7. Espectros de respuesta del movimiento registrado en la estación CH84 durante el sismo del 19 de septiembre de 2017 ( $\xi = 5\%$ ), en comparación con los espectros de diseño del RCDF y sus NTCDS (2017)

puntos del espectro de diseño para periodos cercanos a 0.3 s. Finalmente, para el sismo de Mw7.1, las estructuras con periodo fundamental menores a 1.5 s experimentaron los mayores valores de aceleraciones espectrales, estos edificios son constituidos por 3 a 10 niveles. A diferencia, en el sismo de 1985, las estructuras dañadas resultaron en su mayoría, con alturas entre 7 a 15 niveles, es decir, con periodos fundamentales entre 1 y 2.4 s.

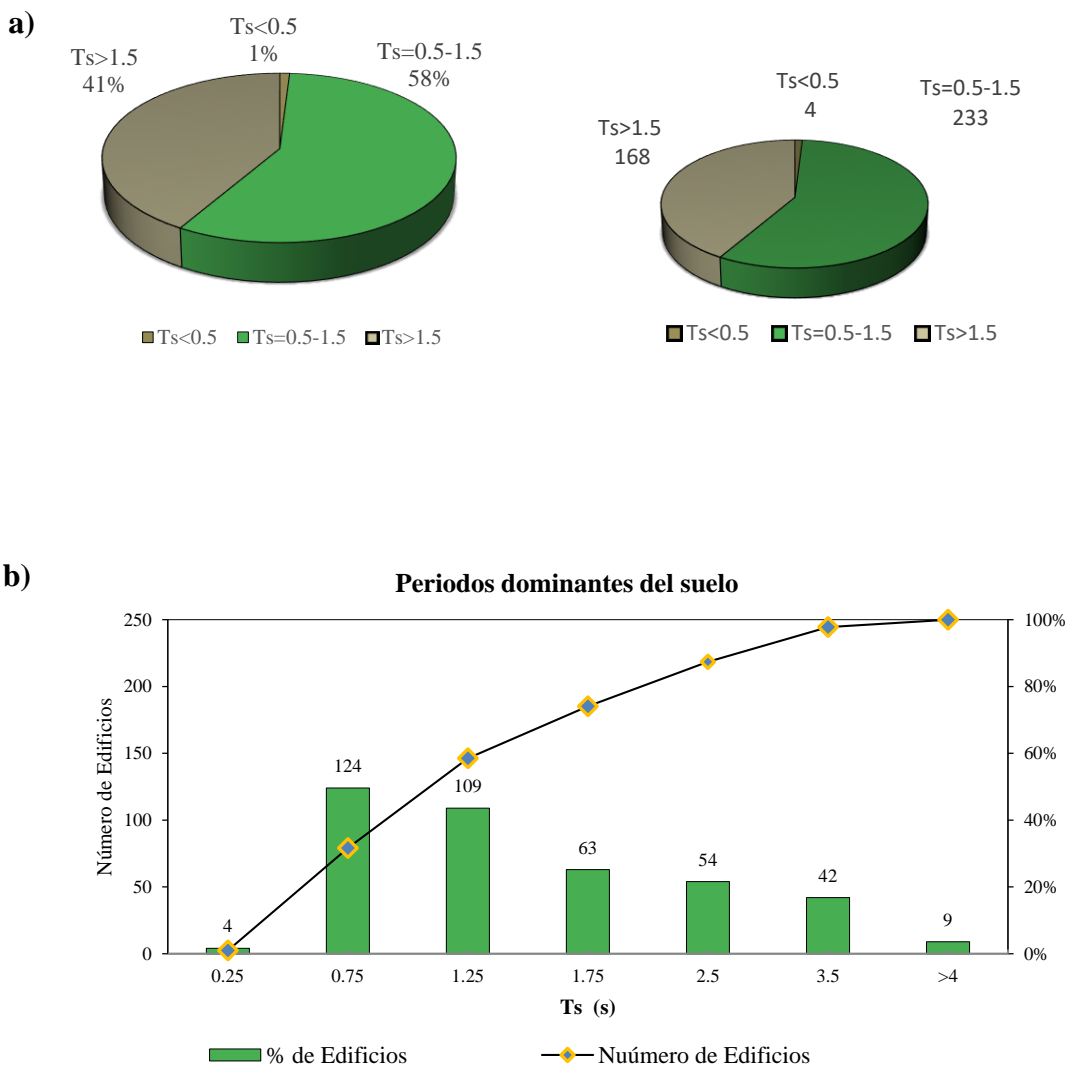
Figura 3.4. Distribución y porcentaje acumulado de los edificios en función del periodo dominante del suelo

El sismo del 19S del 2017, con mecanismo de intraplaca característico por reflejar un movimiento con alto contenido de frecuencias altas, en este caso (alrededor de 1 Hz) por lo cual las mayores intensidades sísmicas se presentaron en sitios con periodos dominante del suelo,  $T_s$ , en promedio a 1.3 s. De este modo podemos observar el mayor porcentaje de edificios dañados, se encuentran localizados en zonas con periodos dominante del suelo,  $T_s$ , entre 0.5 y 2 s (*i.e.*,  $T_s$  promedio a 1.3 s) por lo que se encuentra bien correlacionado con los sitios que presentaron las mayores intensidades sísmicas. Dentro de este intervalo de periodos dominantes del suelo de 0.5 y 2 s se encuentra el 74% (296 de 405 edificios) del total de los edificios de la muestra, mientras que el 25% (109 de 405 edificios) corresponden a edificios localizados en  $T_s$  mayores a 2 s y el 1% (4 de 405 edificios) localizados en  $T_s$  menores a 0.5 s (ver figura 3.4a).

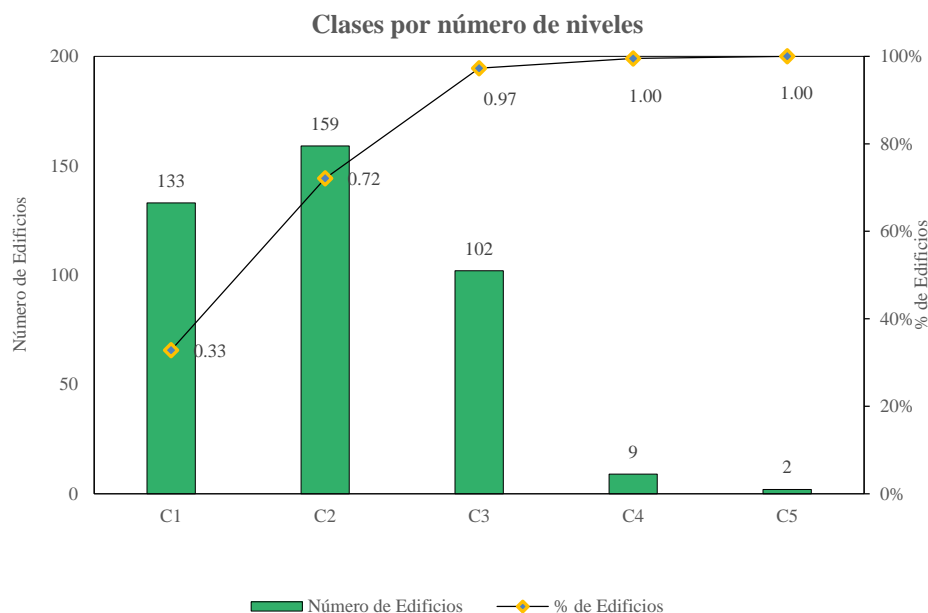
*Figura 3.5. Distribución y porcentaje acumulado de los edificios por clases de vivienda*

De esta manera se observa, el mayor porcentaje de edificios que integran la muestra, en orden descendente, son de 1 a 2 niveles, 3 a 5 niveles y de 6 a 10 niveles (*i.e.*, las clases C1, C2 y C3), que en conjunto comprenden el 97% (394 de 405 edificios) del total de los edificios de la muestra. No obstante, de este 97% de las clases C1, C2 y C3, el 40% (159 de 405) de los edificios corresponden a inmuebles constituidos por 3 a 5 niveles (ver figura 3.5). Por otro lado, las clases C4 y C5 constituidas por inmuebles de 11 a 24 niveles no representan más del 3% del total de edificios, lo que implica, que no son clases representativas para esta muestra.

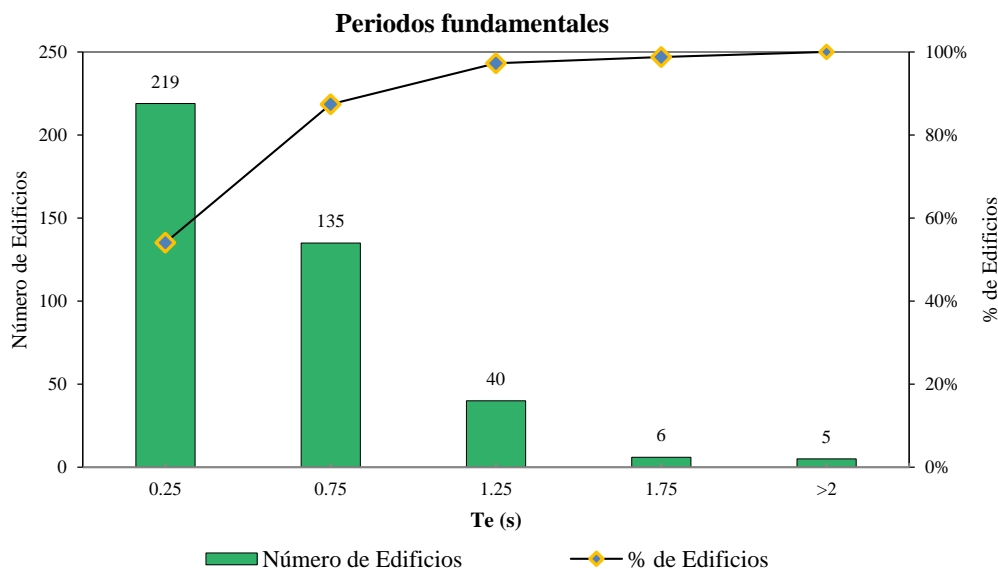
Figura 3.6. Distribución y porcentaje acumulado de los edificios en función del periodo fundamental de la estructura

Como es evidente, cerca del 60% de los edificios tiene un periodo fundamental,  $T_e$ , menor a 0.5 s, mientras que el 33% presenta  $T_e$  entre los 0.5 y 1 s. En conjunto más del 80% de los edificios que integran la muestra tienen periodos fundamentales menores,  $T_e$ , a 1 s, estos periodos se encuentran asociados a estructuras constituidas con menos de 7 niveles.

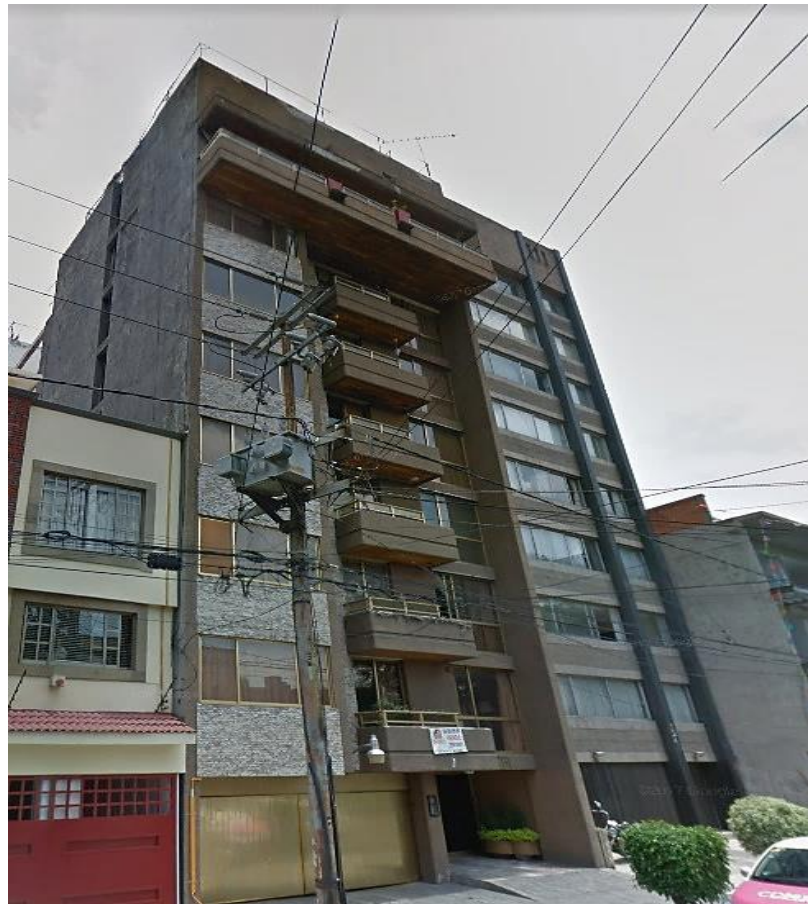
*Figura 3.7.  $DS_1$  - Edificio BJU32\_2017 no presentó daño, a excepción de fisuras en los muros de algunos niveles (imagen obtenida de <https://bit.ly/36ES7Y1>)*

- i. Bajo-  $DS_1$ . Cuando afecta ligeramente la capacidad estructural. Se requieren medidas de reparación para la mayor parte de los elementos. Incluye leves fisuras en la estructura, muros de carga o muros divisorios y daño local insignificante en columnas y vigas. Esto significa que la estructura es calificada como segura para sus habitantes y su medio, por lo que una revisión futura no es necesaria para el inmueble (ver figura 3.7).

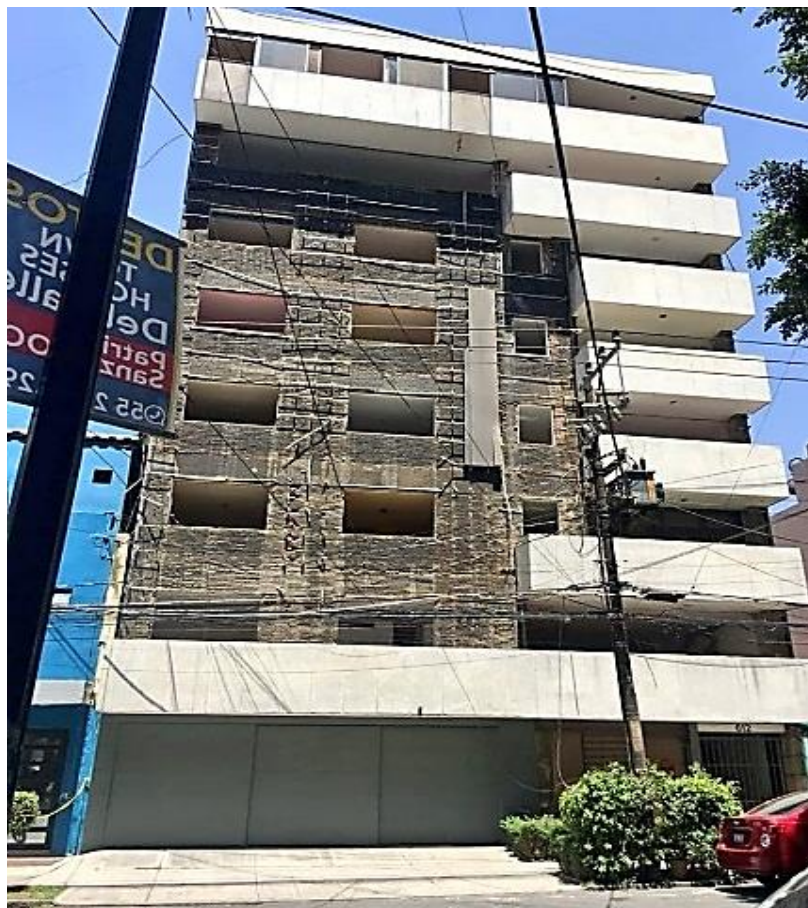
*Figura 3.10.  $DS_4$  - BJU34\_2017 tuvo daños tan severos que ameritó su demolición (imagen obtenida de <https://bit.ly/2Nb9AP9>)*

- iii) Muy Alto- $DS_4$ . Cuando el daño afecta significativamente la capacidad estructural. En este nivel  $DS_4$  se presentaron importantes daños en elementos estructurales, tales como, daño severo en varias columnas, importantes desplazamientos permanentes en losas e inclinación significativa, barras de refuerzo expuestas o pandeadas, concreto con aplastamiento significativo o con grietas mayores, muros de carga o no estructurales con grietas importantes con piezas aplastadas o desprendidas. Se considerará daño muy alto la presencia de grietas que indiquen la formación de conos o pirámides truncados derivados de fallas en cortante por penetración entre columnas y losas planas. Esto implica que presenta graves condiciones de inestabilidad que pone a la vida de personas, edificios contiguos y su entorno en peligro. Además, los costos de rehabilitación podrían resultar ser demasiado costosos (*i.e.*, no se considera factible económicamente reparar los daños) por lo que es más recomendable la demolición del edificio (ver figura 3.10).

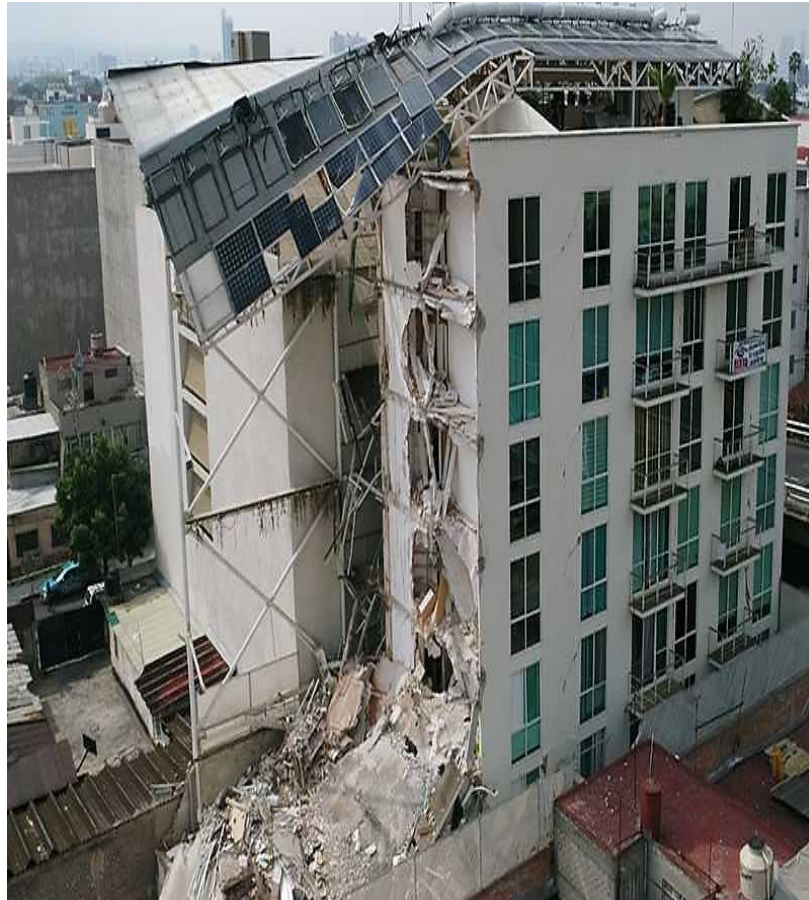
*Figura 3.11.  $DS_5$  - Edificio BJU66\_2017 colapsó durante el sismo (2017) (imagen obtenida de <https://bit.ly/39xBsXq>)*

- iv) Colapso-  $DS_5$ . Cuando los inmuebles presentaron colapso parcial o total en su sistema estructural durante el evento sísmico. Dentro del primero, son considerados los edificios que presentaron derrumbes en alguno de sus entrepisos o una parte de su estructura, para esta última condición algunas veces producto del colapso total de los edificios contiguos o el posible golpeteo entre edificios. Mientras que, en el segundo, los inmuebles resultaron colapsados en todo su sistema estructural (ver figura 3.11).

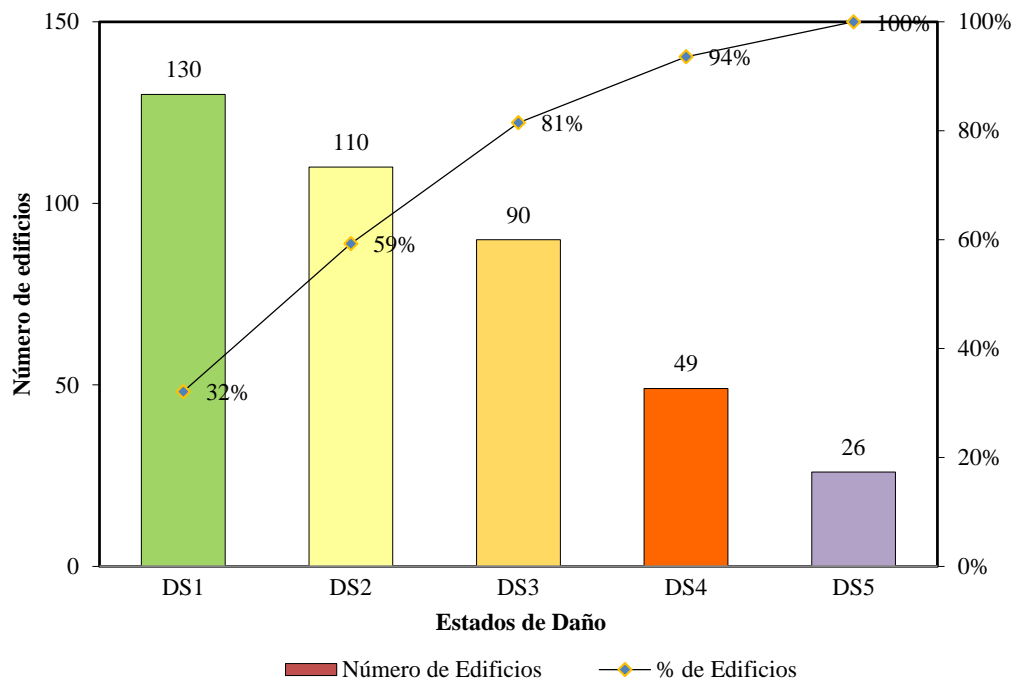
Figura 3.12. Distribución y porcentaje acumulado de las viviendas por su estado de daño

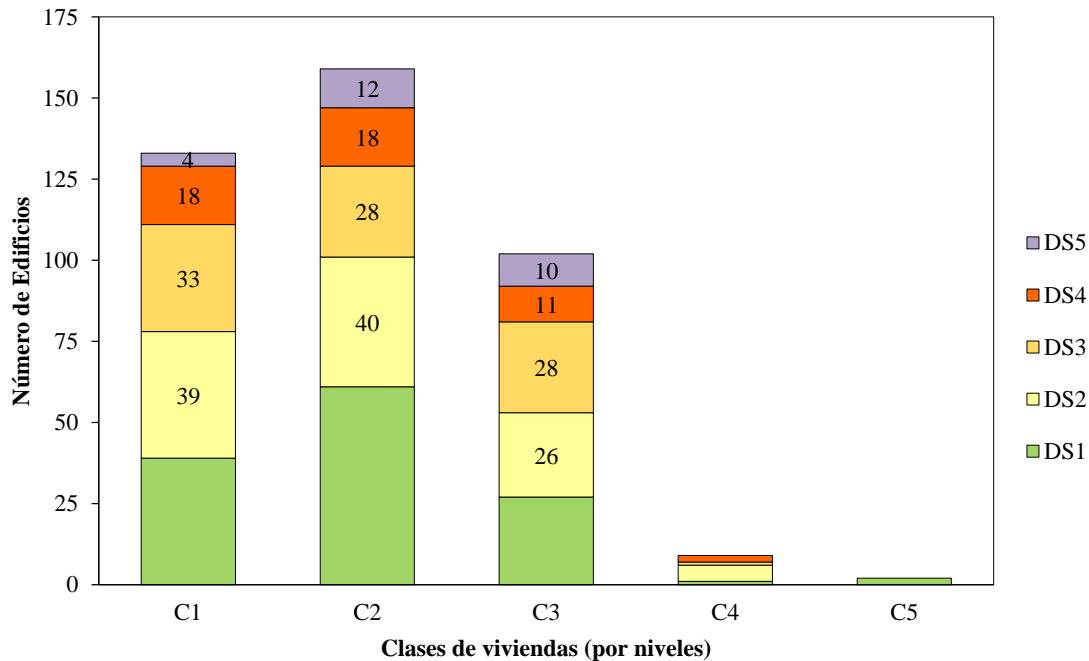
Figura 3.13. Clasificación del número de viviendas de acuerdo con su asignación del estado de daño en función de su número niveles

Con relación a lo anterior, se destaca que el 73% (36 de 49) de los edificios que ameritan demolición se encuentran constituidos de 1 a 5 niveles (*i.e.*, dentro de las clases C1 y C2). A diferencia, el 85% (22 de 26) de los edificios con colapso se encontraban constituidos de 3 a 10 niveles (*i.e.*, edificios de mediana altura).

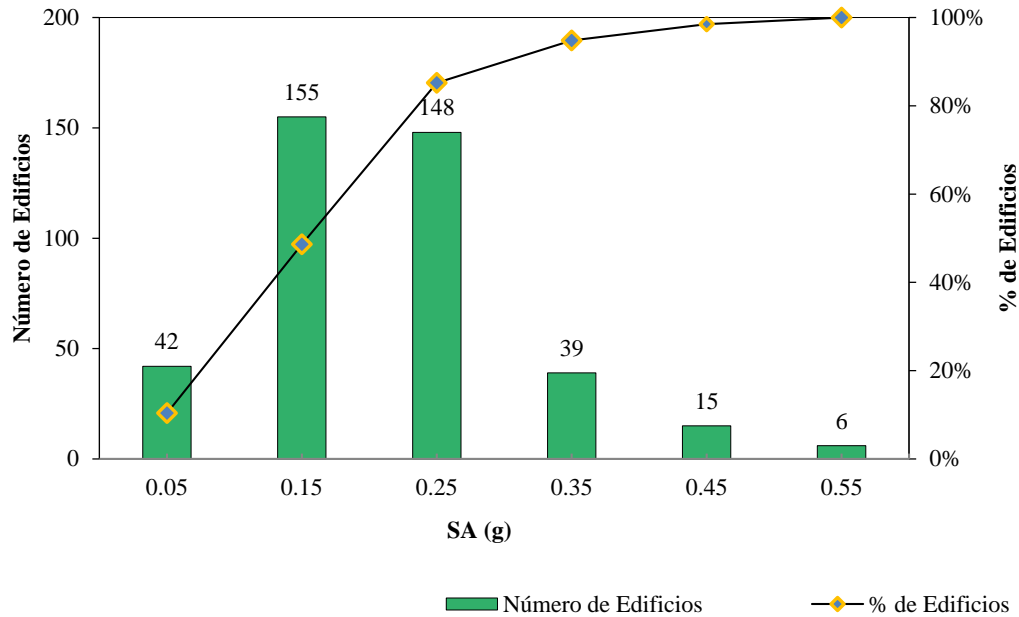
*Figura 3.15. Histograma de distribución y porcentaje acumulado de los valores de aceleración espectral, SA, experimentados por las estructuras*

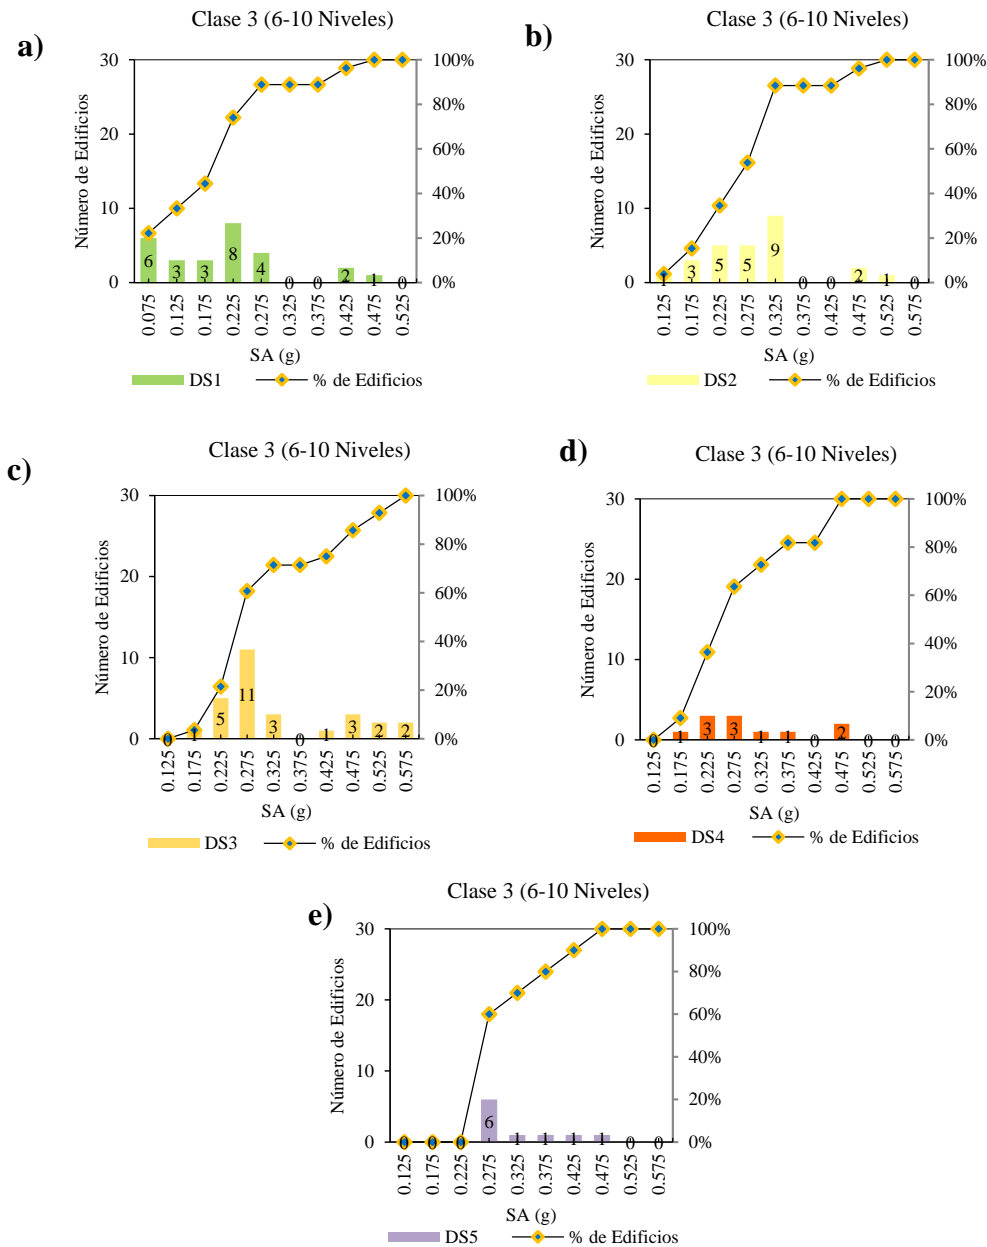
Figura 3.20. Distribución y porcentaje acumulado de los valores de aceleración espectral,  $SA$ , experimentadas por los edificios de la clase C3; a)  $DS_1$ , b)  $DS_2$ , c)  $DS_3$ , d)  $DS_4$  y e)  $DS_5$

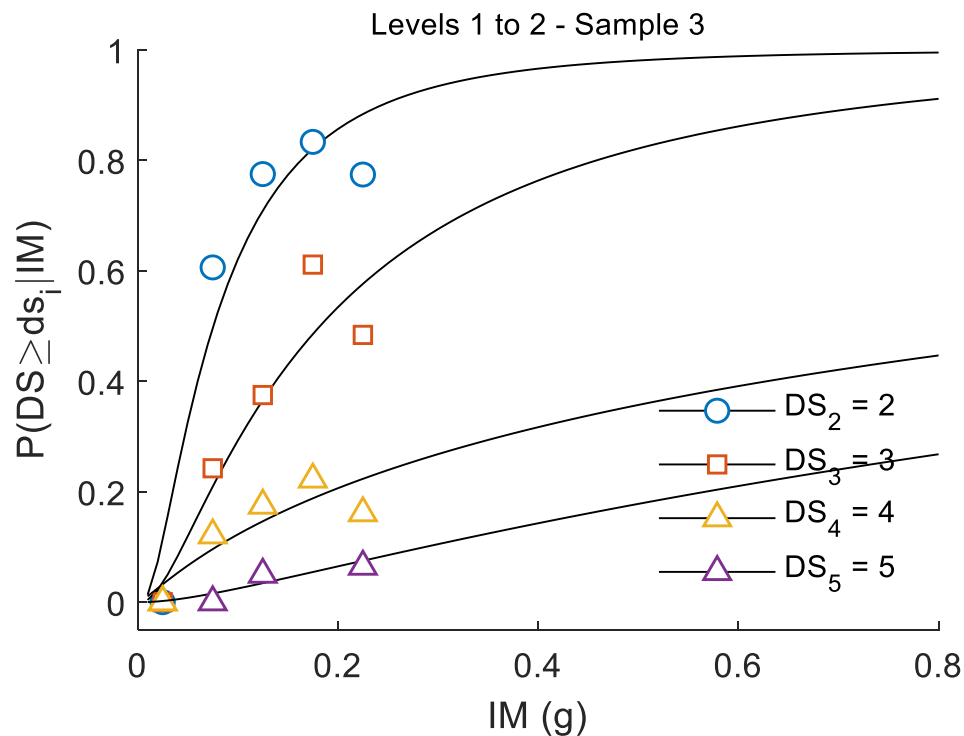
Figura 4.2 Curvas de fragilidad que ajustan los datos observados (círculos, triángulos y cuadrados). Clase C1, viviendas de 1 a 2 niveles

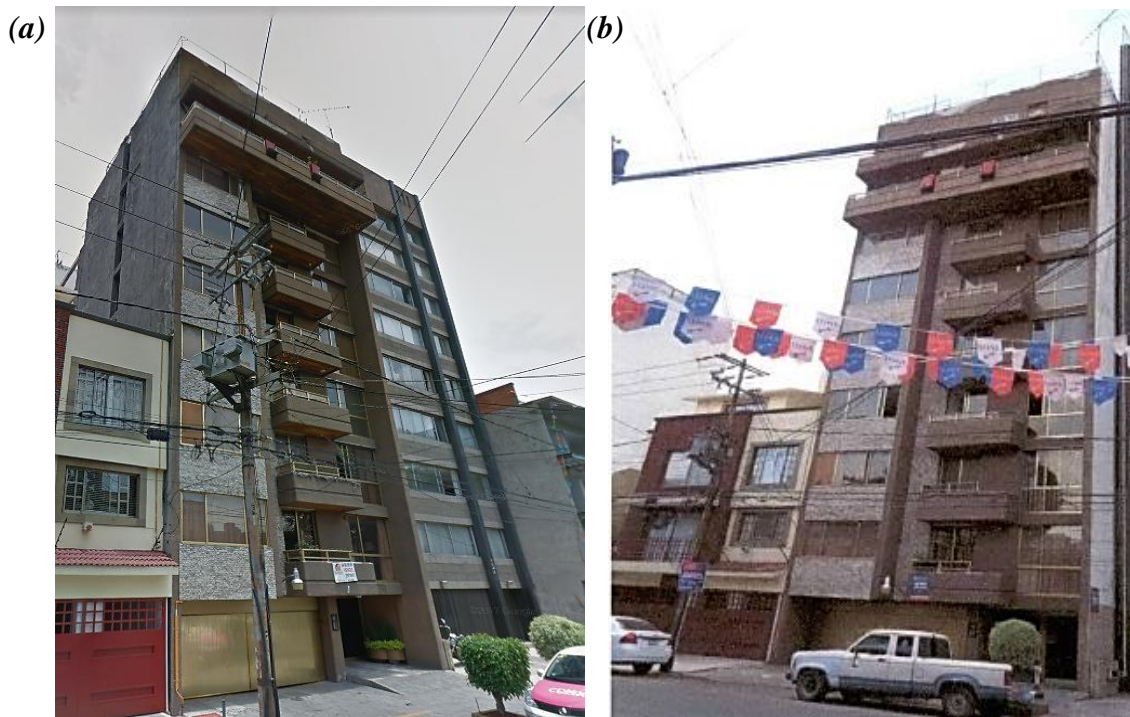
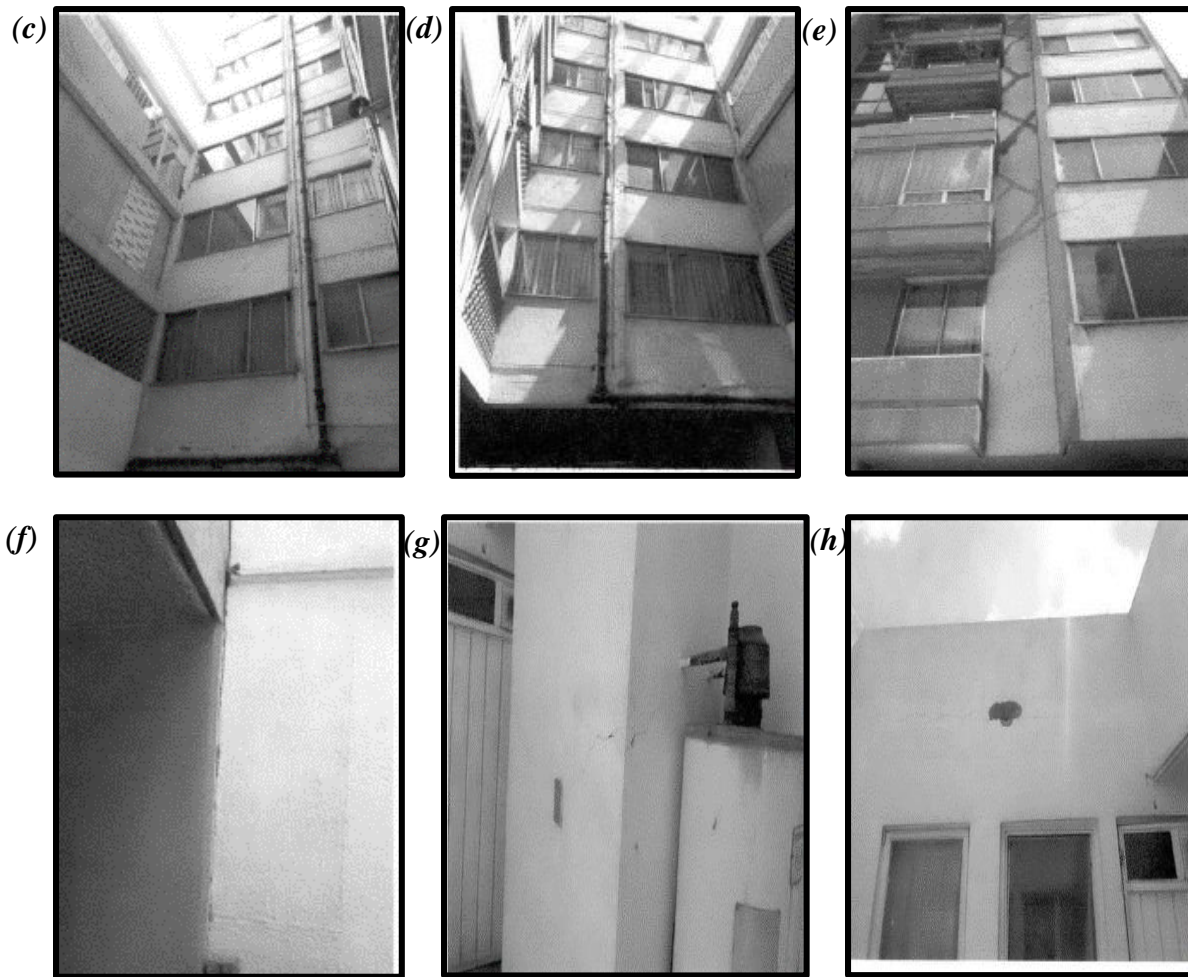
Figura A1. Continuación

Figura A1. Edificio considerado **DS<sub>1</sub>**: (a) Vista exterior del edificio previo al sismo <https://bit.ly/36ES7Y1>, (b) Vista del edificio posterior al sismo, (c) Vista del cubo del edificio con leves fisuras en vanos (d) Detalles de daños observados en cubo interior del edificio, (e) Daños en muros de fachada, encontrándose en proceso de reparación los daños, (f) Ligera separación del muro perimetral y el elemento del sistema estructural del edificio, vista en el primer nivel del edificio, (g) Leves fisuras en muros del cuarto de servicio en azotea y (h) Separación de la losa maciza y el pretil.

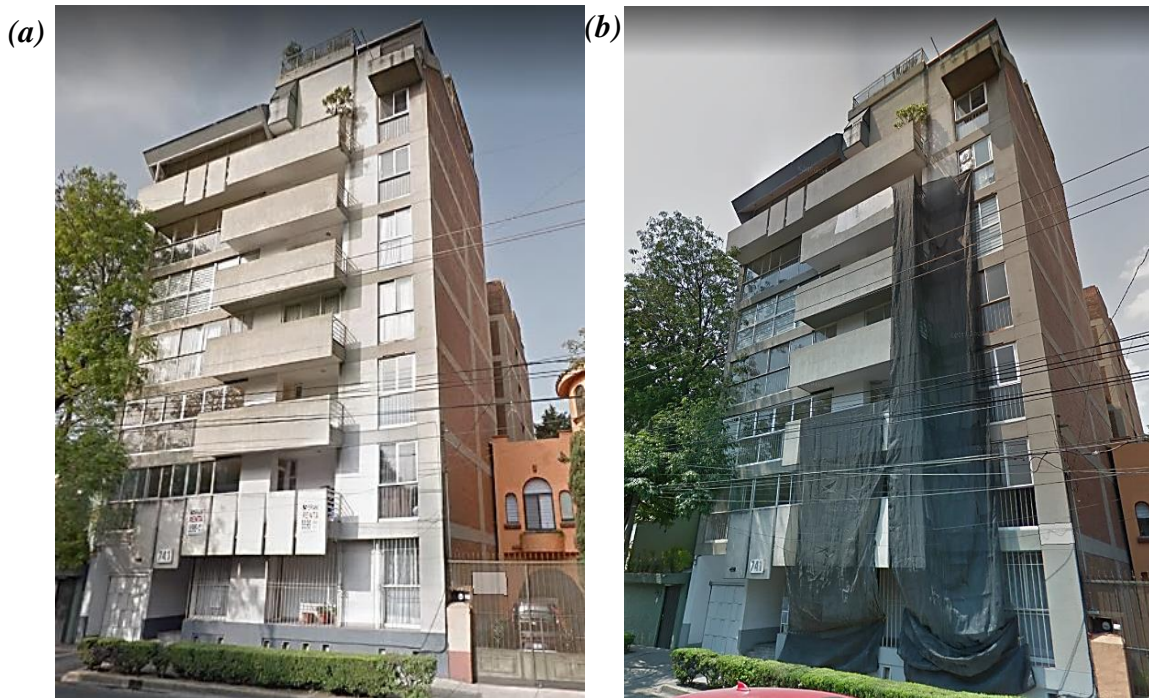
Figura A2. Continuación

Figura A2. Edificio considerado **DS<sub>2</sub>**: (a) Vista exterior del edificio previo al sismo <https://bit.ly/2TjVqQi>, (b) Vista del edificio posterior al sismo, (c) Daños en muros exteriores (d) Detalles de daños observados en cubo interior del edificio, (e) Fisuras mayores a 5 mm en muros de fachada, (f) Leves fisuras en muros exteriores transversales, (g) Fisura por cortante en muro de mampostería, (h) Fisura por separación de juntas en muros de mampostería, (i) Fisuras mayores a 5 mm en muros de mampostería, vista desde el cubo de iluminación, (j) Fisuras menores a 2 mm en elementos de concreto verticales, y (k) Fisuras menores en muros diafragma colindantes.

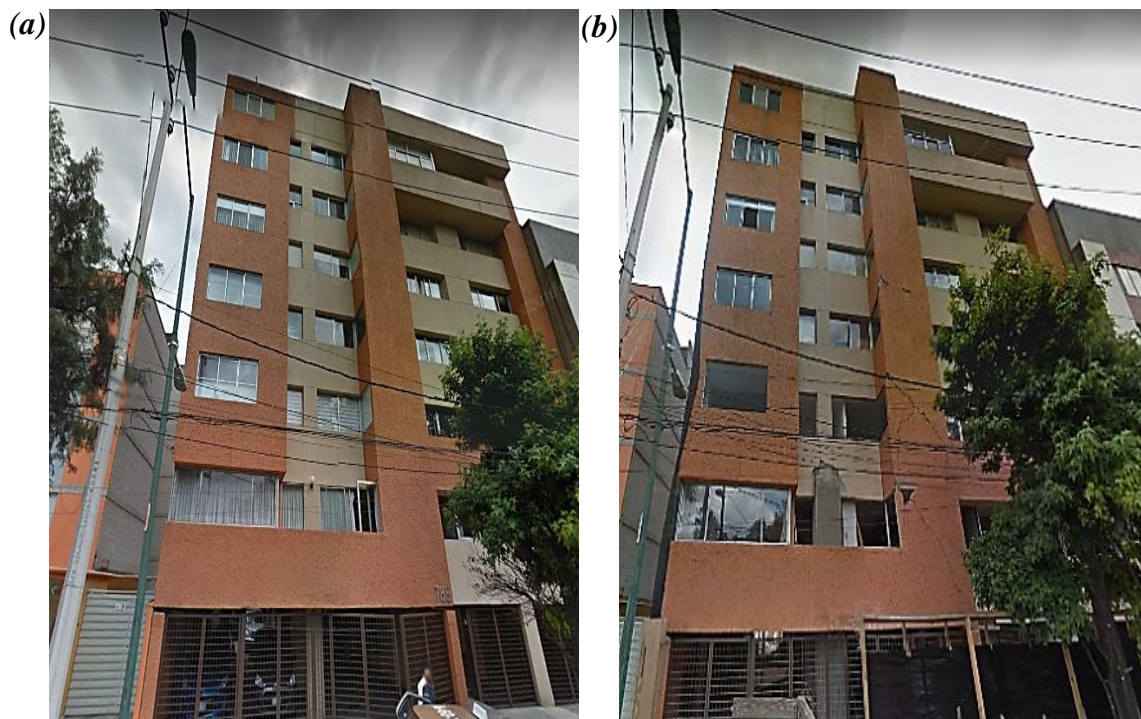
Figura A3. Continuación

Figura A3. Edificio considerado DS<sub>3</sub>: (a) Vista exterior del edificio previo al sismo <https://bit.ly/3628pu3>, (b) Vista del edificio posterior al sismo, (c) Daños en muros exteriores de fachada (d) Detalles de daños observados en la entrada principal del edificio, (e) Fisuras mayores a 5 mm en muros laterales, (f) Fisuras mayores a 5 mm en elementos de concreto, (g) Detalle de daños en columnas, (h) Detalle de daños en planta baja, (i) Detalle de daños en muros interiores, y (j) Daños en muros exteriores laterales

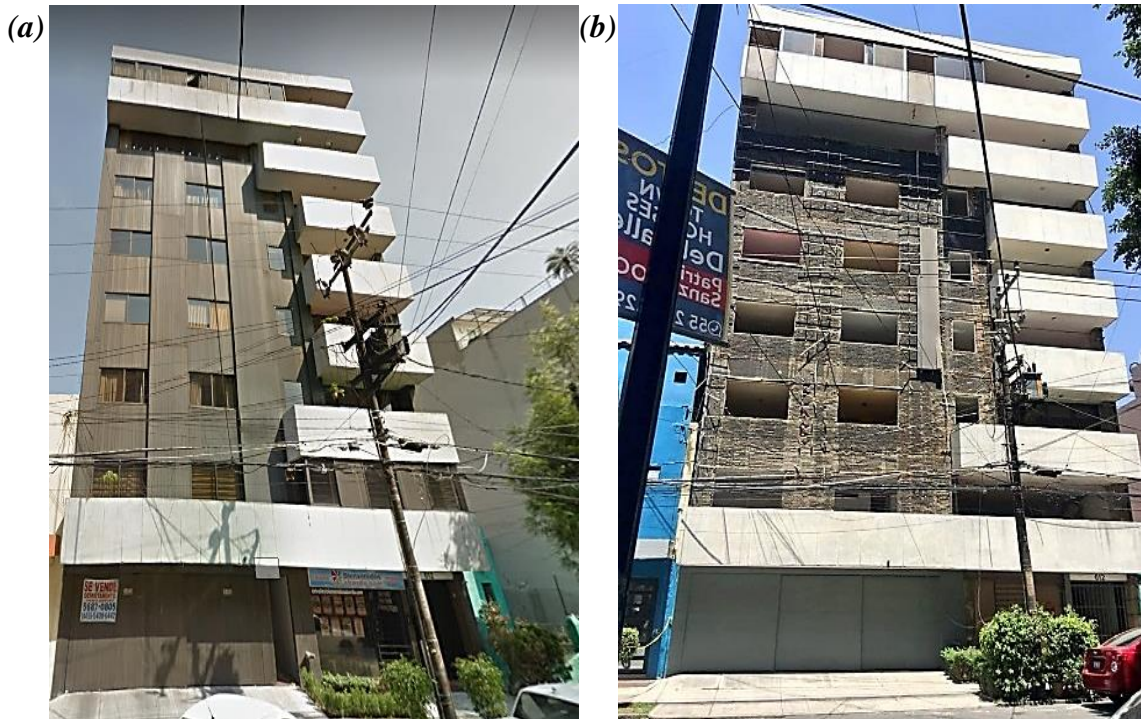
Figura A4. Continuación

Figura A4. Edificio considerado DS<sub>4</sub>: (a) Vista exterior del edificio previo al sismo <https://bit.ly/2Nb9AP9>, (b) Vista del edificio posterior al sismo, (c) Daños en muros laterales exteriores (d) Detalles de daños observados en la planta baja del edificio, (e) Detalle de los severos daños en elementos estructurales, muros y columnas, (f) Acero de refuerzo expuesto en columnas, (g) Severos daños en muros, vista del cubo interior de iluminación, (h) Daños en muros interiores del edificio, (i) Daños en elementos no estructurales en la planta baja, (j) Fisuras en muros interiores mayores a 5 mm de abertura, y (k) Condiciones de las instalaciones del edificio.
