**ANÁLISIS ESTRUCTURAL DEL RETABLO DE
LOS REYES DE LA CATEDRAL DE MÉXICO**

T E S I S

INGENIERO CIVIL

YUSEF ZAVALZA CABELLO

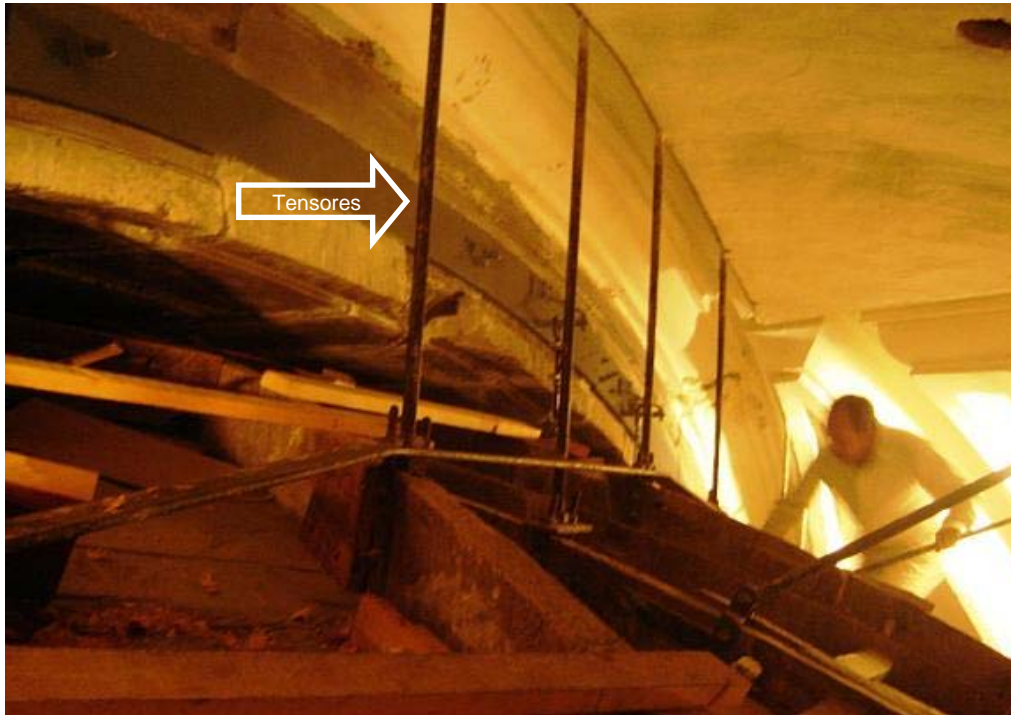
Figura 33. Tensores metálicos rígidos que ligan la concha a la bóveda del ábside

Dicha acción consistió en colocar varios tensores metálicos rígidos principalmente en miembros de carácter secundario, es decir, en vigas curvas de soporte de los paneles ornamentales (*Figura 33*).

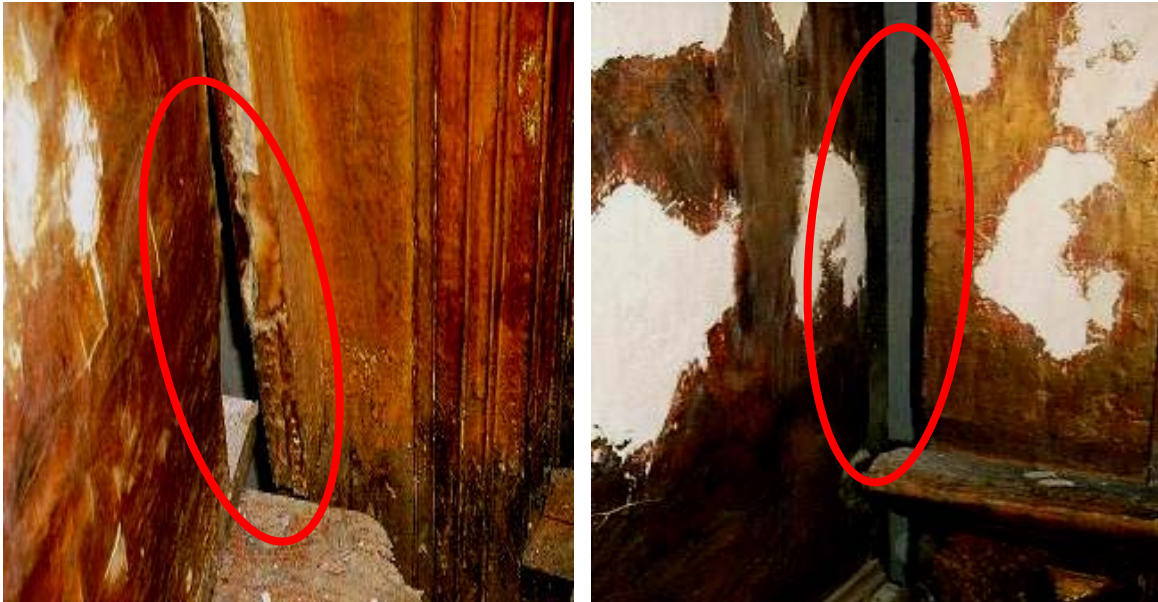
Figura 36. El hundimiento diferencial de la catedral provocó fracturas en el retablo

La estructura vertical (cuerpo del retablo) muestra algunos efectos debido a los desplazamientos diferenciales, es decir, movimientos distintos del retablo y de la estructura del edificio (*Figura 36*).

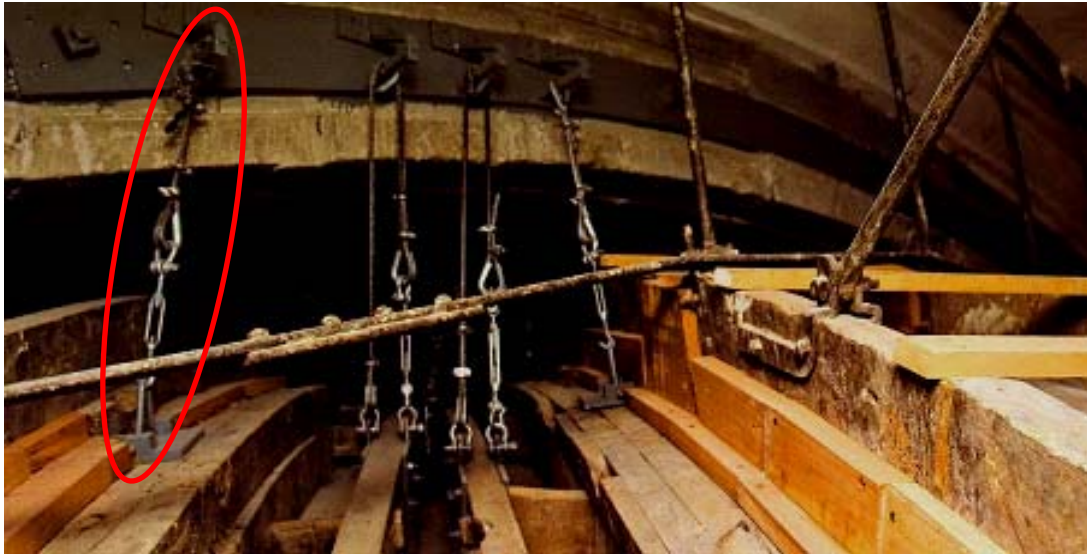
Figura 38. Tensores ajustables en el extradós de la concha

resultados determinaron un nuevo sistema de tensores ajustables que fueron colocados en puntos estratégicos de la concha y la cúpula (*Figura 38*).

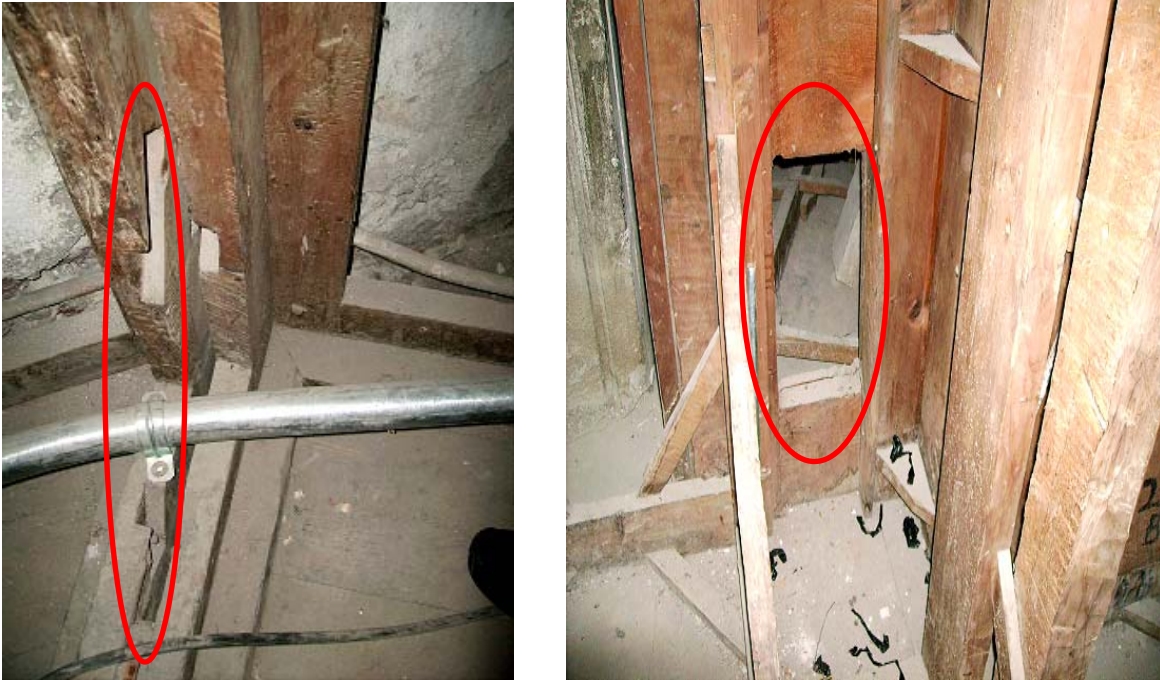
Figura 39. Rotura de viga en elemento secundario y abertura de ventana en elemento primario para el paso de la instalación eléctrica

También es importante mencionar que la intervención humana ha sido otra causa directa del deterioro del retablo y una complicación más para su conservación, ejemplo de ello es la instalación eléctrica que pasa por encima y entre las vigas principales, secundarias y tablas, las cuales fueron atornilladas, ranuradas y en algunos casos perforadas a fin de fijar la red eléctrica (*Figura 39*).

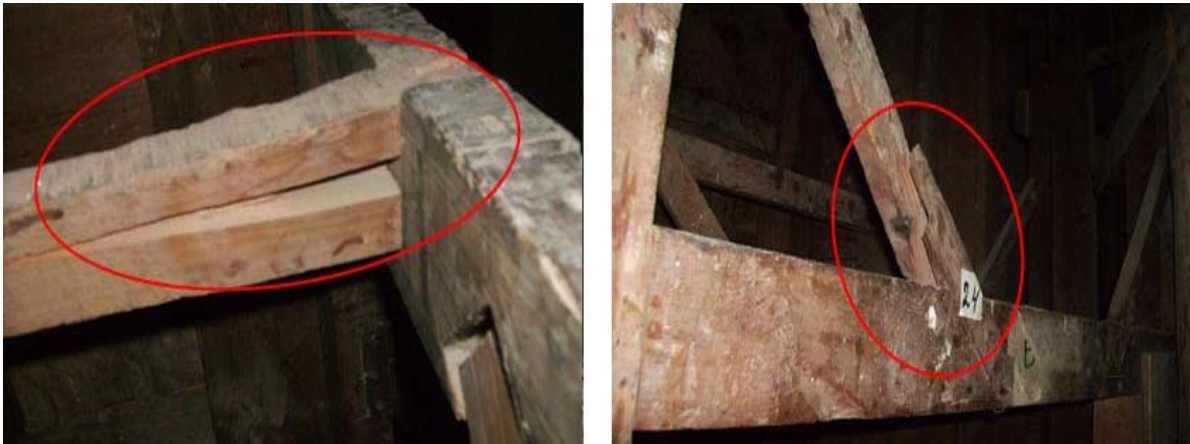
Figura 41. Elementos estructurales fracturados

Asimismo debe ponerse especial atención a las vigas y tablas de madera faltantes y a las que están seriamente dañadas en la parte posterior del retablo, ya que el progreso de estos deterioros puede ocasionar inestabilidad estructural del retablo (*Figuras 41, 42 y 43*).

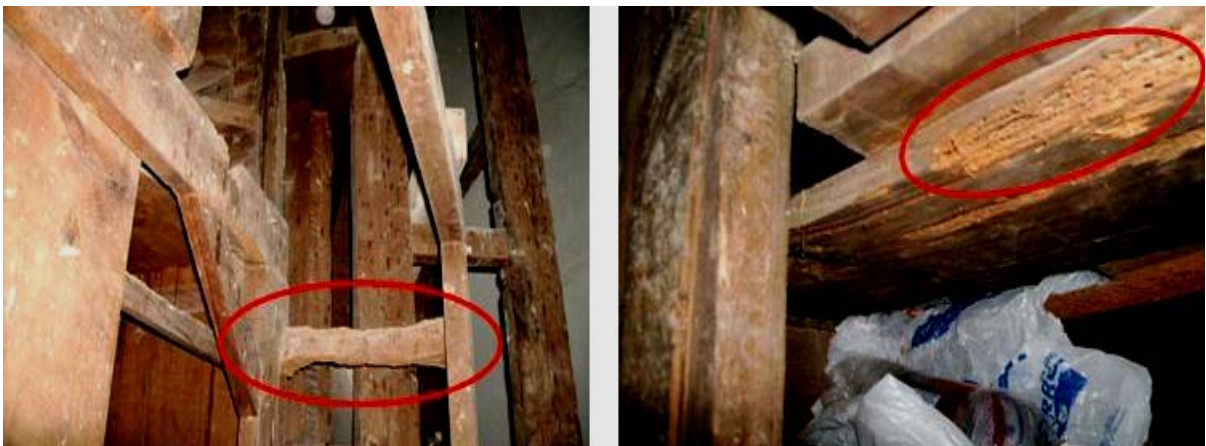
Figura 42. Deterioros en elementos estructurales causados por insectos xilófagos

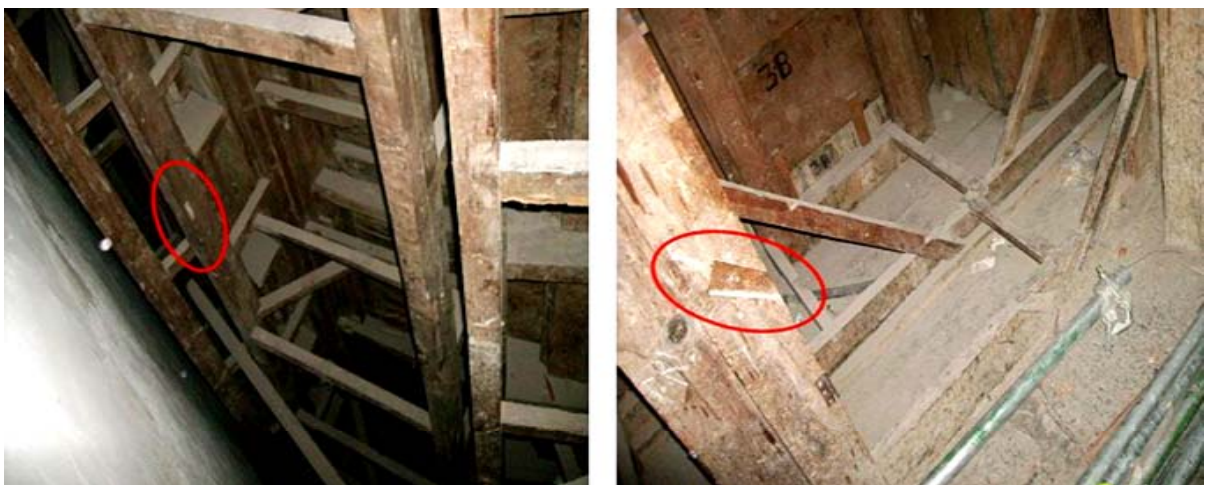
Figura 43. Elementos estructurales faltantes

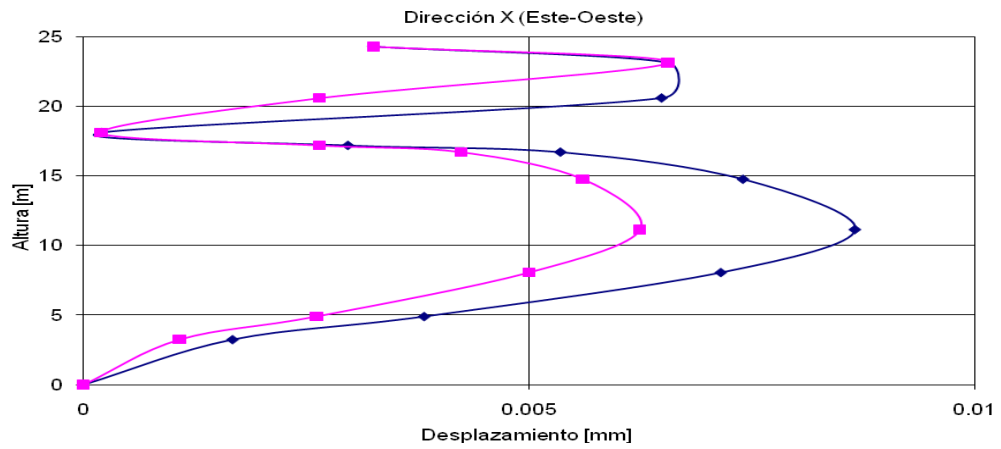
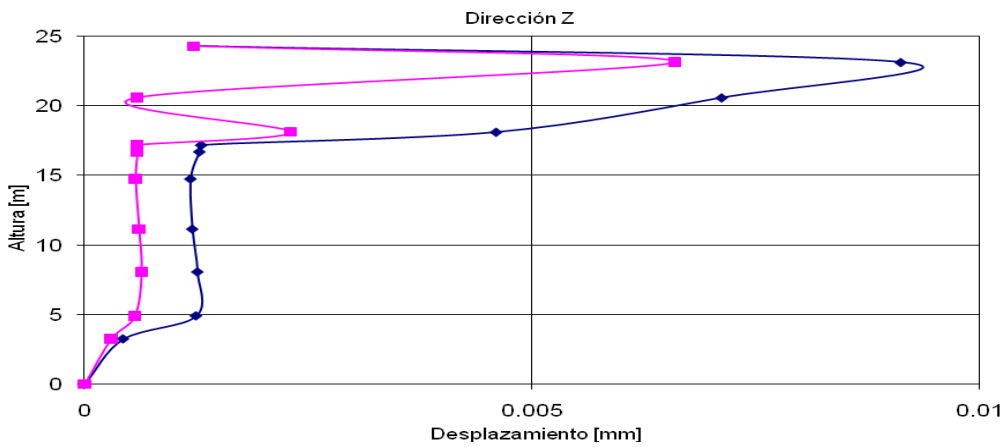
Figura 73. Caso 3, desplazamientos del modelo en las tres direcciones

En ambos casos los desplazamientos máximos se concentran en las columnas estípites, en donde no rebasan los 3 mm. En el resto de la estructura los desplazamientos resultaron despreciables ya que no excedieron de una centésima de milímetro, motivo por el cual se omite la descripción de la configuración deformada obtenida en estos análisis, misma que se presenta en las *Figuras 72, 73, 74 y 75*.
