# **la geotecnia en los monumentos históricos**

oliveira pinto, márcia orlanda

# **problemas, soluciones y teoría del arte invisible**

julio2008

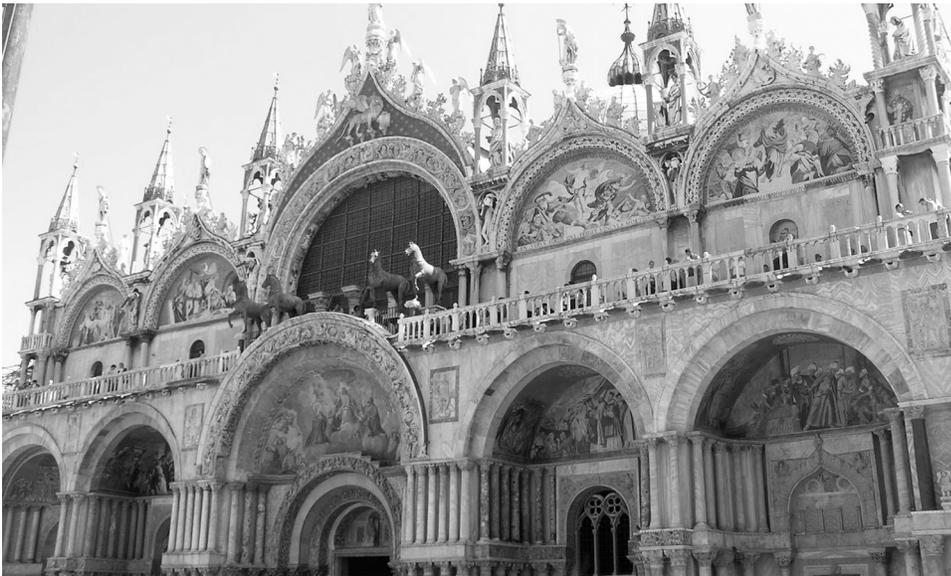
**Figura 2.2. Basílica de San Marcos, Venecia, Italia.**

La Basílica de San Marcos en Venecia (Fig. 2.2), a pesar de ser un icono y edificio de mucha inversión, es un ejemplo notorio de la baja calidad de los materiales estructurales y de la escasa calidad de la mano de obra constructiva (Gajo, Soranzo y Vitaliani, 1996). Después de haber pasado por reconstrucciones y adiciones de elementos tanto estructurales como ornamentales,

sin un refuerzo adecuado, hoy el símbolo veneciano se encuentra bastante debilitado. En la misma plaza veneciana, el cálculo erróneo de la capacidad de carga, resultó en una cimentación deficiente para el peso del edificio y creó problemas en el Campanario (Fig. 2.3) de la misma Basílica (Colombo y Colleselli, 1996).

Ejemplo de este tipo de problemas es la ya mencionada Basílica de San Marcos (Fig. 2.2), como se describirá con más detalle en el capítulo cuarto. Recientemente, el Templo de Bayon (Fig. 2.4), en Camboya, tuvo que ser sometido a varias intervenciones de restauración porque los cambios a nivel de la superestructura, respectivamente la erección de columnas nuevas (anastilosis), indujeron cargas inesperadas a la cimentación, y por ende, una falla por capacidad de carga (Iwasaki, 2005). Algo similar, pero al nivel del suelo, sucedió en la Torre de Pisa (Fig. 2.5), ya que

En los siglos XI y XII empieza la decoración bizantina con oro; el atrio se construye probablemente al final del siglo XII; en el inicio del siglo XIII se cubren los domos de mampostería con unos más grandiosos soportados por estructuras de madera, y se decora la fachada al estilo gótico (Fig. 2.2). Parte del atrio del siglo XII se convierte en Baptisterio en el siglo XIV, época en la que se termina la Basílica. Sin embargo, la construcción de los edificios contiguos continuó; en el siglo XV empieza la construcción de la sacristía junto al ábside, y la ampliación del palacio de los Doges.

Por el contrario, según Ruskin, la restauración de un monumento histórico imponente, como una catedral, desde sus retablos a su cimentación, sería inaceptable. Sin embargo, en presencia de la eventual ruina de un edificio como la Basílica de San Marcos (Fig. 2.2), el crítico inglés llega a proponer la recomposición de los fragmentos de mármol y la re-estructuración con elementos de refuerzo.

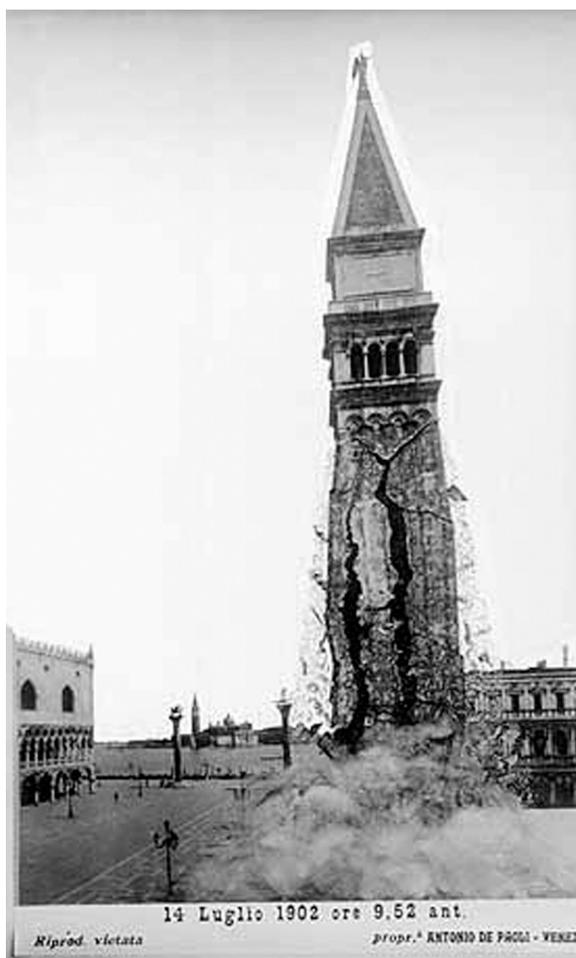
La construcción del Campanario se inició en el siglo IX. Después de la aparición y consecuente reparación de muchas grietas, la torre se desmoronó en 1902 debido a una cimentación insuficiente.

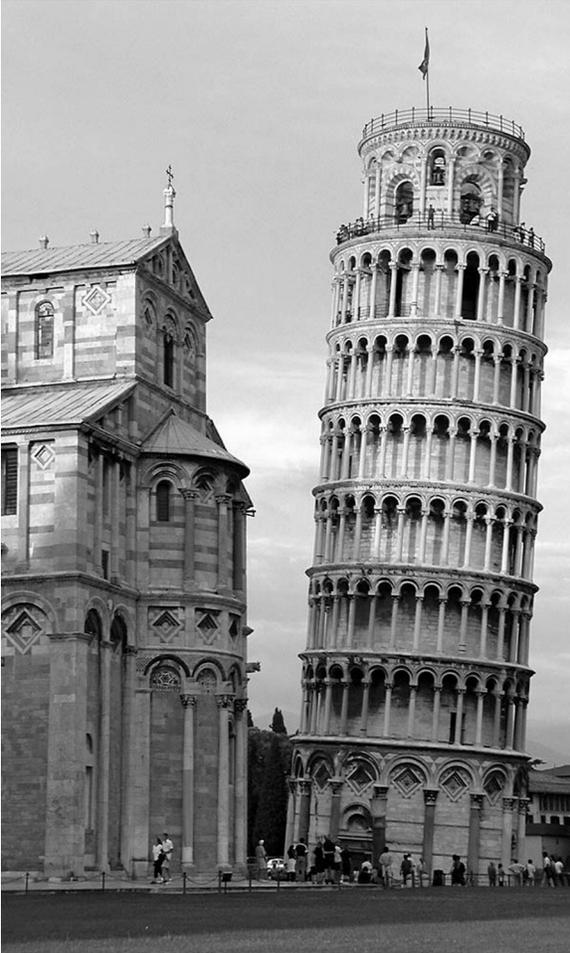
**Figura 2.5. Torre de Pisa, Pisa, Italia.**

La Torre de Pisa es el famoso campanario inclinado de la Catedral de Pisa. Se empezó a inclinar tan pronto como se inició su construcción, y debido a esta “deficiencia” es uno de los monumentos más visitados en el mundo.

nueva estación en Barcelona irá seguramente afectar a la Sagrada Familia (Fig. 2.21), obra singular del arquitecto Antoni Gaudí (Bonet i Armengol et al, 2006); igualmente, en el viejo continente, la estabilidad de la Torre de Pisa (Fig. 2.5) fue afectada por la construcción del *catino* (Jamiolkowski et al, 1999).

El propio Bramante, gran arquitecto del Renacimiento, se encontró con algunas sorpresas desagradables en sus obras, dado que gastó el dinero asignado para las cimentaciones en la decoración de las fachadas (Kerisel, 1987). Por esto es impresionante la enorme lista de torres y campanarios con problemas de estabilidad en Italia: Garisenda y Asinelli en Boloña (Fig. 5.2), Ghirlandina en Modena (Fig. 5.3) y la famosa Torre de Pisa (Fig. 2.5).

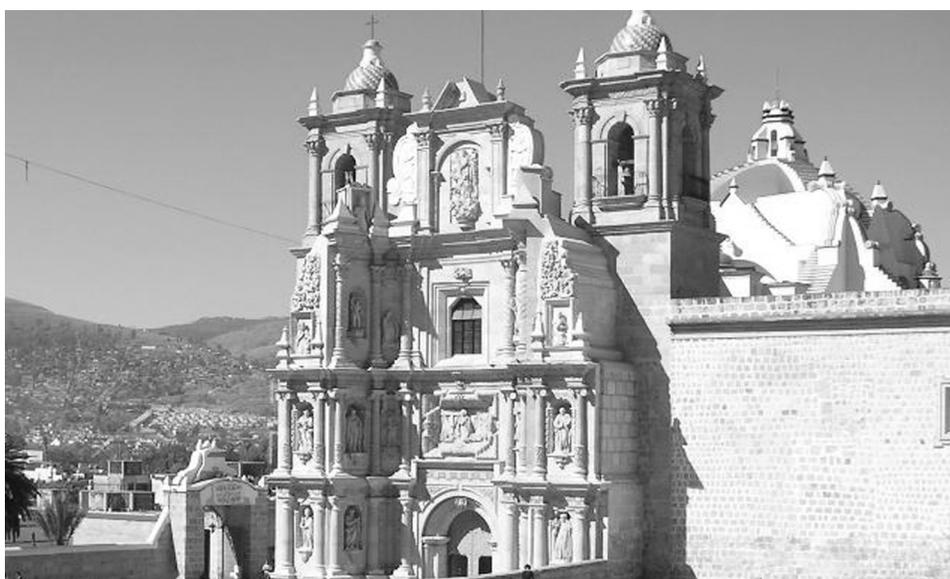
**Figura 2.6. Torres de la Basílica de la Soledad, Oaxaca, México.**

La Basílica de Nuestra Señora de la Soledad fue construida entre 1682 y 1690. El monumento es de estilo barroco, y es característica su escasa altura. Esta estrategia constructiva, que ha prolongado mucho su vida útil, se la debe al conocimiento básico de ingeniería sismorresistente de los constructores, que asistieron a la destrucción de varios edificios importantes debido a los terremotos.

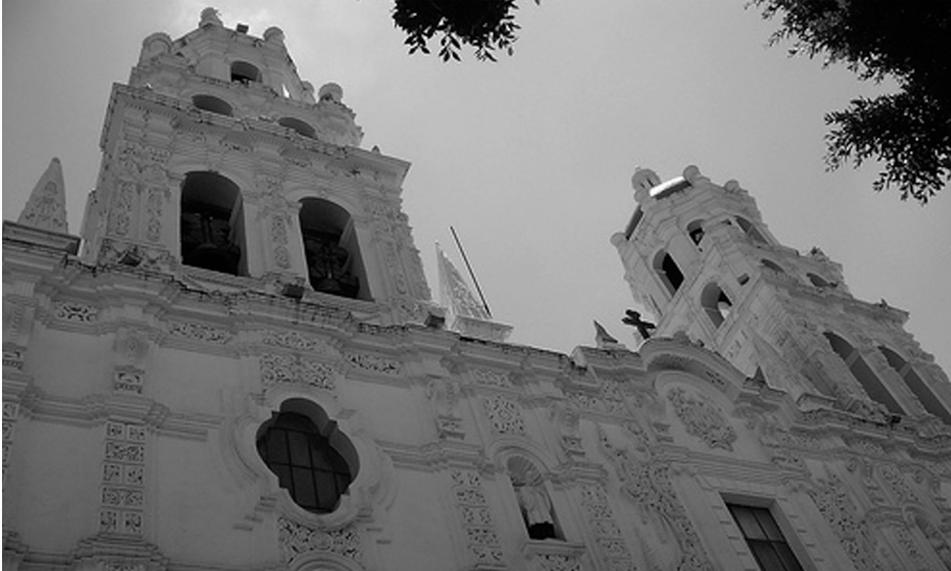
**Figura 2.7. Templo de la Compañía, Puebla, México.**

El Templo de la Compañía fue diseñado por José Miguel de Santa María, y por sus proporciones es considerado una de las mayores obras arquitectónicas poblanas del siglo XVIII. Sin embargo, las torres altas no han parado de caer debido a los sismos.

incorporaron a sus construcciones contrafuertes externos, muros transversales cercanos, mayor dimensión de pilares y muros, reducciones de altura y esbeltez en las torres (Lobo Quintero, 2003). No obstante, los movimientos sísmicos son más bien influenciados por los efectos de interacción entre sus cimentaciones y los estratos de suelo subyacente; es decir, las condiciones locales del suelo, o los efectos de sitio, tienen una gran influencia en la distribución de la intensidad sísmica (Ovando Shelley, Pinto de Oliveira y Santoyo, 2007). Por ello, los mencionados viajeros, a lo largo del tiempo fueron aprendiendo sobre las formas arquitectónicas más o menos “aptas”; por ejemplo, en Oaxaca, capital del estado mexicano con el mismo nombre, las torres son bajas (como es el caso de la Basílica de la Soledad, Fig. 2.6), por el contrario en Puebla, otra ciudad de México, aquellas son altas por lo que siguen sufriendo daños atribuibles a los temblores (un buen ejemplo es el Templo de La Compañía, Fig. 2.7).

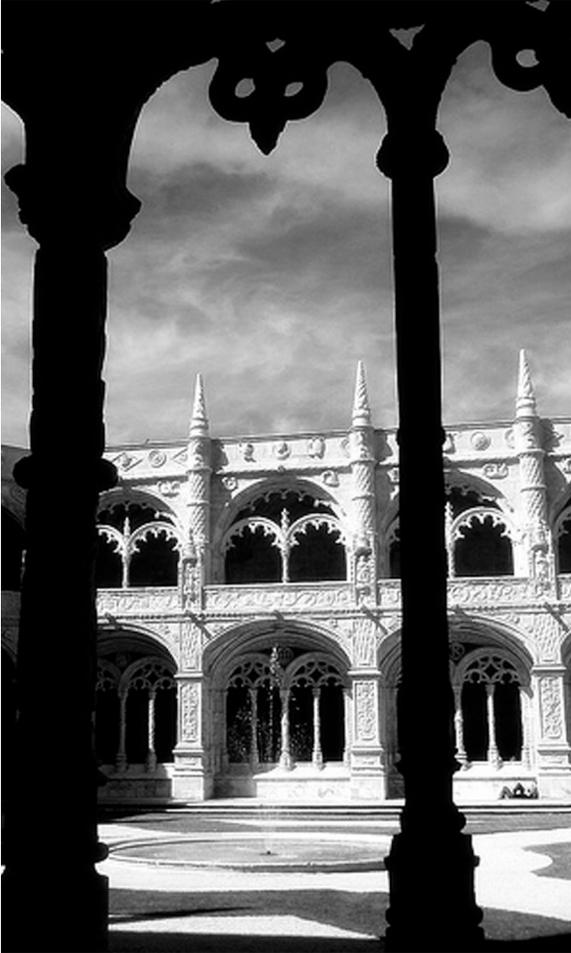
**Figura 2.8. Mosteiro dos Jerónimos, Lisboa, Portugal.**

El monasterio es dedicado a la riqueza de los Descubrimientos Portugueses. La vulnerabilidad del monumento aumentó considerablemente tras el histórico terremoto de 1755, que se llegó a sentir en Londres.

Finalmente son inmensos los casos de edificios monumentales con problemas estructurales debidos a los sismos, principalmente en zonas como Lisboa, la cual sufrió un terrible terremoto en 1755, dejando por tierra toda la ciudad; el Mosteiro dos Jerónimos (Fig. 2.8), reliquia de la arquitectura manuelina portuguesa, si bien sobrevivió a ese temblor, no resistió a otro de intensidad inferior en 1756.

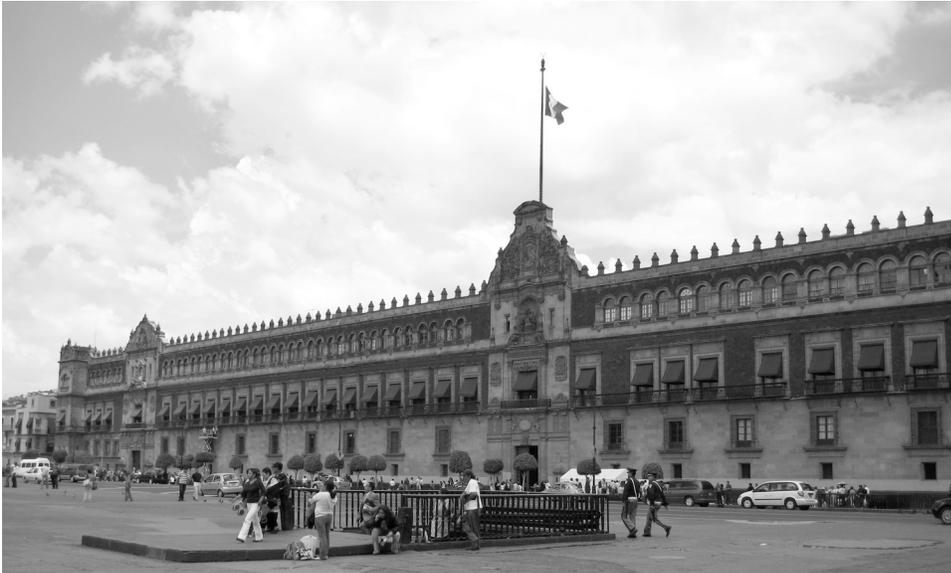
**Figura 2.9. Palacio Nacional, ciudad de México, México.**

El Palacio Nacional sufrió con varias modificaciones, remodelaciones, conflictos bélicos, incendios, y todavía sufre con el subsuelo; no obstante, su naturaleza no la violentaron: siempre fue origen y destino del poder de la ciudad de México.

Muchos de los edificios circundantes al zócalo de la ciudad de México se hallan afectados por las estructuras prehispánicas enterradas. Varias zonas del Palacio Nacional (Fig. 2.9), por ejemplo, se apoyan en parte de las Casas Nuevas del emperador Moctezuma. Por otro lado, la complicada historia de cargas dio lugar a una notable heterogeneidad de las propiedades mecánicas del subsuelo del centro histórico de la misma ciudad, principalmente a la de su compresibilidad (Ovando Shelley et al, 2008), causando asentamientos diferenciales preocupantes en muchos monumentos ahí desplantados, como es el caso del Templo de San Agustín (Fig. 2.10). Los hundimientos profundos de estratos débiles también pueden influir en las construcciones a la superficie, como es el caso de Sant Chad (Fig. 2.11), en Inglaterra (Johnston y Burland, 2001).

regional, provocando el giro de la estructura en la dirección contraria (Ovando Shelley et al, 2008). Otro caso importante es el de la Capilla de las Ánimas (Fig. 2.19), en las traseras de la Catedral Metropolitana de la ciudad de México, la cual indujo asentamientos diferenciales durante los trabajos de subexcavación que se llevaron a cabo entre 1993 y 1995 que, a su vez, provocaron esfuerzos adicionales a la pequeña construcción (Ovando Shelley et al, 2008). Además de ello, la Capilla interactuó con el cajón del Metro, ubicado a pocos centímetros de su costado norte. En la misma zona del centro histórico se encuentra el Palacio Nacional (Fig. 2.9) que también sufre de la interferencia de las estructuras vecinas.

La primera prueba se realizó en las esquinas nororiental y surponiente del Palacio Nacional (Fig. 2.9) de la ciudad de México, en 1978; la corta duración del experimento sólo permitió que la efectividad del procedimiento quedara parcialmente demostrada. Otros técnicos mexicanos, han realizado trabajos para corregir el comportamiento de edificios con inyección de agua. Uno de ellos es la Casa del Marqués del Apartado, en el centro histórico de la ciudad de México, cuyo desplomo alcanzaba 82 cm en 1984 y se incrementaba a razón de 2.6 cm/año (Santoyo et al, 2005). Hasta el momento no se han publicado los resultados de cualquiera de los trabajos mencionados.

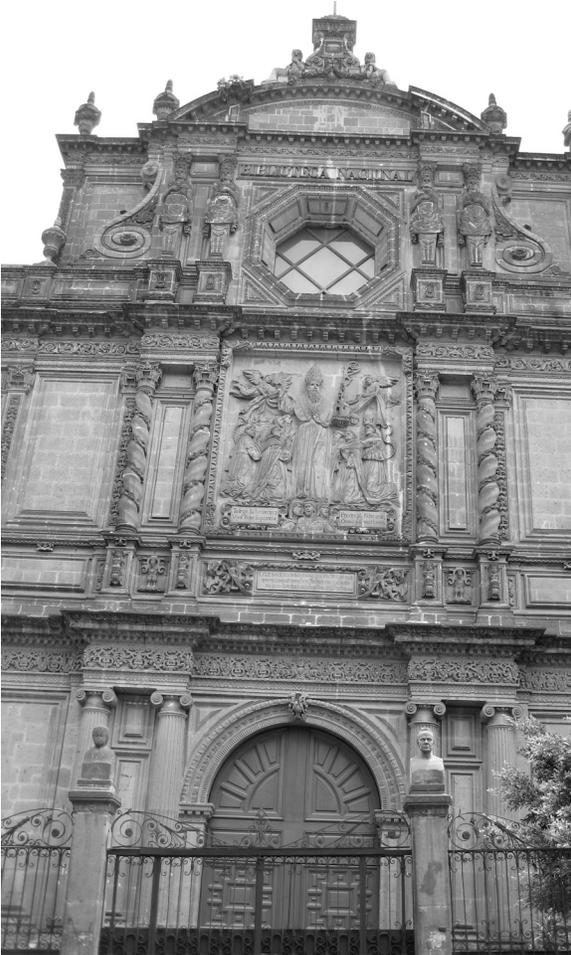
**Figura 2.10. Antigua Templo de San Agustín, ciudad de México, México.**

El templo original de 1587 fue consumido por un incendio en 1676; el nuevo edificio se empezó a construir en 1677. Dos siglos después se fraccionó el terreno, y fue readaptado; hoy alberga a la Biblioteca Nacional de México. La compleja historia de cargas y las discontinuidades del subsuelo han puesto en riesgo a la “algo olvidada” obra arquitectónica.

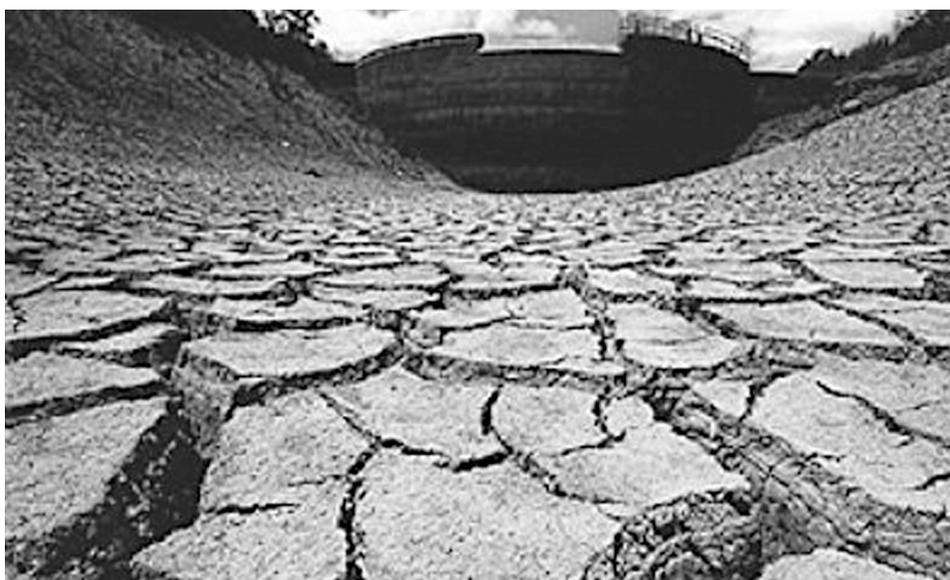
**Figura 2.12. Presa de Pereira a 275 km al sur de Lisboa, en julio de 2005 durante la mayor seca en Portugal y España desde 1940.**

El secado del suelo (Fig. 2.12) ocurre cuando existe un estrato superficial de suelo fino compresible que se enjuta y eventualmente se agrieta debido a una intensa desecación. Posteriormente, el agua de lluvia puede reconocer este agrietamiento, e inducir erosión interna y arrastre de los materiales hacia el interior de las grietas, lo que provoca la inestabilidad de sus paredes, que después de ciclos de fisuración y erosión generan agrietamientos de mayor magnitud (Rangel et al, s/f). Concomitantemente, cuando la infiltración de agua de lluvia en el subsuelo es suficientemente menor que la evapotranspiración, el suelo superficial comienza a secarse, dando lugar a asentamientos superficiales importantes, en un principio, y agrietamientos a largo plazo. Así como la evapotranspiración, la succión generada por los raíces de los árboles, pastos o arbustos, también pueden producir dicha desecación.

El término estiaje deriva de estío o verano, debido a que en la región mediterránea, el estío es la época de menor caudal de los ríos. El secado del suelo en estos casos se da, por un lado debido a la escasez de precipitación y, por otro, a la mayor insolación.

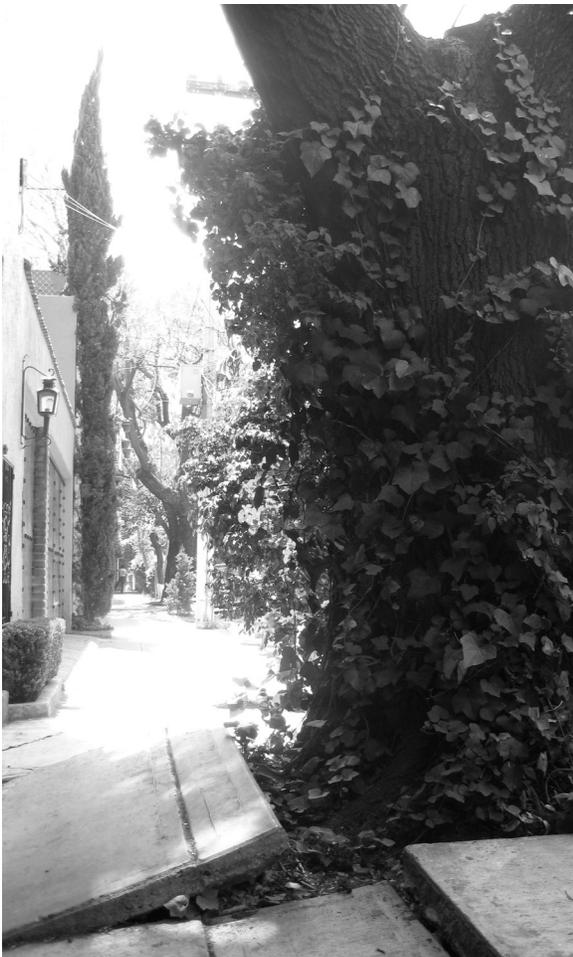
**Figura 2.13. Banqueta en la ciudad de México destruida por un árbol.**

Los efectos de la plantación de árboles cercanos a las construcciones pueden ser muy destructivos.

donde la explosión urbana es sorprendente, y en donde existen grandes estratos de arcilla de baja resistencia y gran deformabilidad, es un buen ejemplo de los problemas asociados al secado del suelo. Por razones diversas, dichas arcillas están sometidas a procesos de consolidación, por lo que se generan asentamientos en las cimentaciones de tal magnitud que llegan a producir problemas en la superestructura, como por ejemplo, agrietamientos, inclinaciones o rotaciones. De igual forma, en Europa, uno de los factores que causa daños graves a los edificios son los asentamientos diferenciales originados por la introducción de vegetación y su remoción (Fig. 2.13). Por ejemplo, numerosas construcciones en la ciudad de Estocolmo han sufrido hundimientos provocados por grandes hayas y abedules que succionan de 300 a 500 l/día durante los veranos cálidos, por ello es muy importante alejar los árboles de las viviendas (Santoyo et al, 2005).

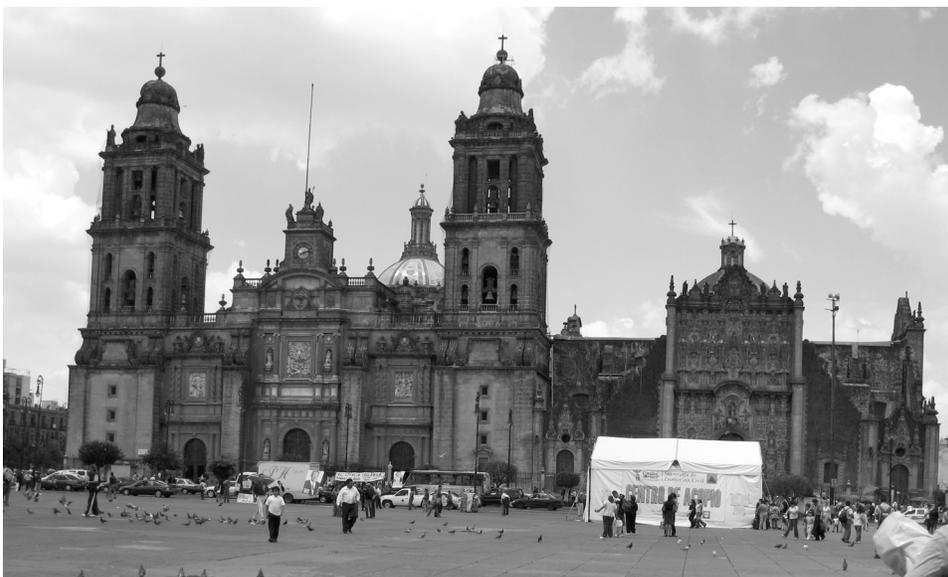
**Figura 2.14. Catedral Metropolitana de la ciudad de México y El Sagrario, México.**

Bajo la Catedral estuvo un pequeño templo dedicado a Quetzalcoátl, que Hernán Cortés usó como base del complejo religioso. Las estructuras enterradas junto con el hundimiento regional obligaron a la restauración del templo. Este ejemplo es hoy mencionado en todo el mundo.

Casos de asentamientos diferenciales, debidos al hundimiento regional, son muchos. En la ciudad de México son afectados monumentos como la Catedral Metropolitana (Fig. 2.14) y demás templos adyacentes a aquella, y el Ex-templo de Corpus Christi (Fig. 2.15), entre muchos otros (Ovando Shelley, Pinto de Oliveira y Santoyo, 2007). De la misma forma, Venecia está repleta de construcciones afectadas por el mismo tipo de problema.

La técnica se usó como apoyo a la subexcavación en la Catedral Metropolitana de la ciudad de México (Fig. 2.14), en donde se realizó el bombeo de agua desde el fondo de los ejes de la

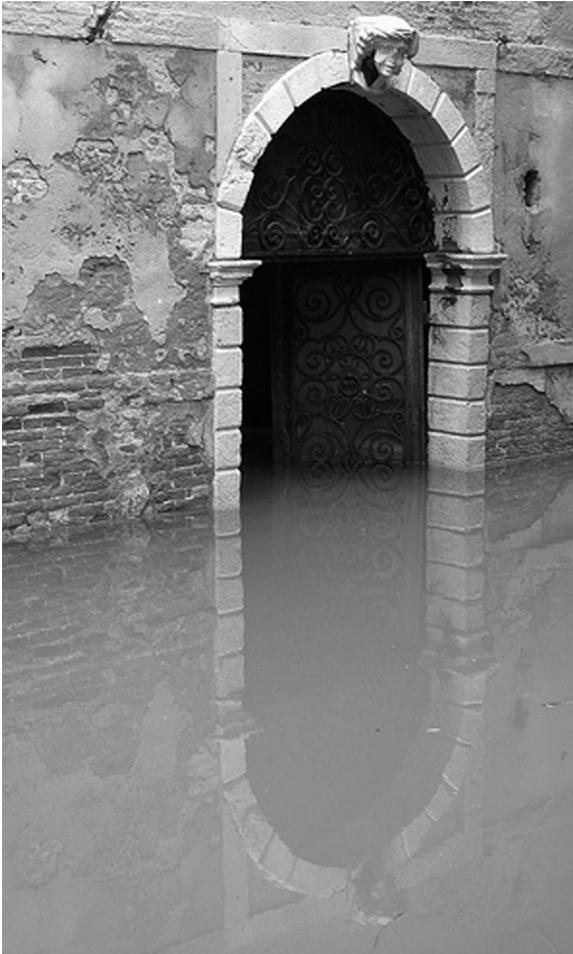
**Figura 2.16. Casa inundada, Venecia, Italia.**

El contenido de agua o humedad en la masa de suelo puede aumentar cuando se talan árboles, en el llenado de una presa o en caso de inundación (Fig. 2.16). En este tipo de situaciones aumenta la humedad junto con una subida del nivel freático y un cambio de los esfuerzos efectivos en el suelo, lo que producirá problemas tanto de asentamientos como de capacidad de carga. El agua en el subsuelo puede afectar mucho a las estructuras enterradas y puede provocar su oxidación o degradación; como resultado, suelen aparecer algunas cavidades en la cimentación. En las zonas superficiales, en donde el nivel del agua sube, ocurren fenómenos de colapso en regiones no saturadas. La subida del nivel freático también aumenta la susceptibilidad del suelo a licuación, y aumenta el empuje vertical ascendiente lo que puede inducir filtración a cualquier estructura subterránea.

En Venecia las constantes inundaciones afectan no solamente a la vida de su población sino también a sus construcciones seculares.

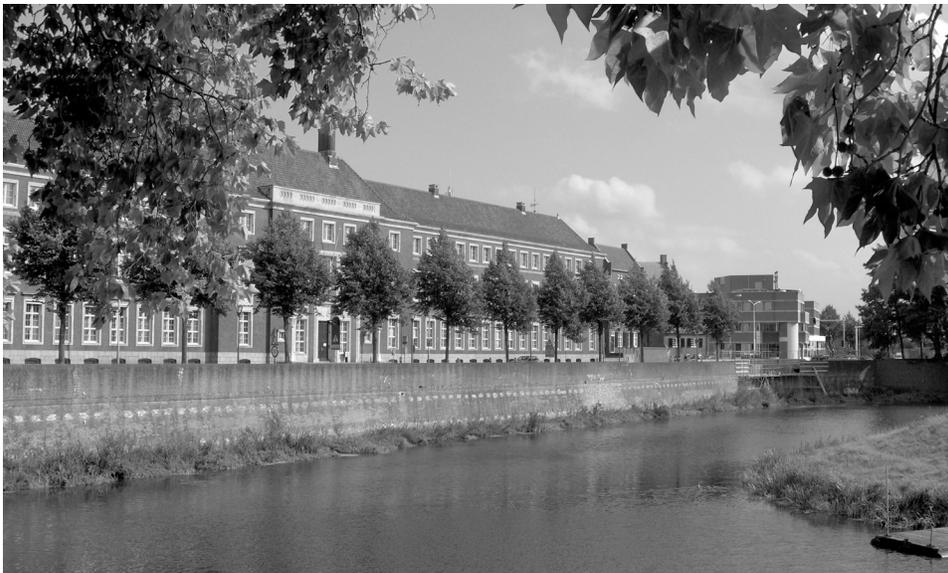
**Figura 2.17. Muro romano que rodea Hertogenbosch, Holanda.**

En casos como el de Holanda, en el muro romano (Fig. 2.17) que rodea a la ciudad de Hertogenbosch, una situación de subida del nivel del agua implicó tanto la degradación de los materiales como el cambio de esfuerzos aplicados en el muro (Steenbergen Kajabová, Steenbrink y Habib, 2005).

El principal objetivo de la restauración fue reforzar la mampostería del muro, sin reemplazo o cambio sustancial, y a la vez, realizar una estructura de cimentación durable para la obra monumental. Después del análisis de los posibles riesgos de intervención, se llegó a una solución novedosa de anclajes (Fig. 37). La filosofía del método consistió en formar una masa de tierra con soporte propio, sin la necesidad de reforzar la mampostería frágil e inaccesible, que se encuentra bajo el suelo o el nivel del agua (Steenbergen Kajabová, Steenbrink y Habib, 2005).

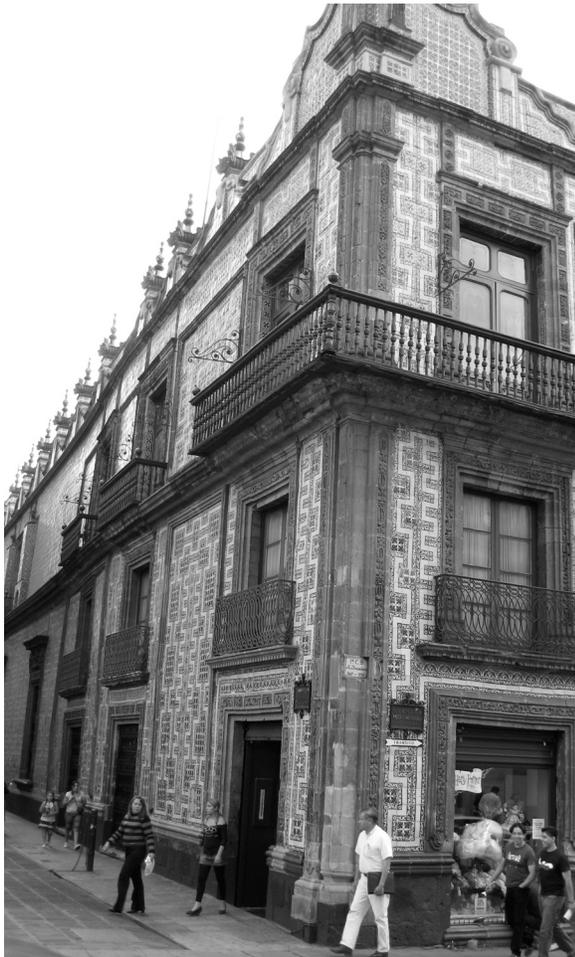
**Figura 2.18. Casa de los Azulejos, ciudad de México, México.**

Un ejemplo notorio de interacción entre construcciones vecinas es la Casa de los Azulejos (Fig. 2.18); las cimentaciones piloteadas del edificio Guardiola colindante al monumento, en concomitancia con el hundimiento regional, provocan que el subsuelo adyacente se “cuelgue” en su periferia, impidiendo que el costado vecino a la cimentación piloteada siga al hundimiento

Una vez más, el caso de la Capilla de las Ánimas (Fig. 2.19), en la Ciudad de México, es de mencionar ya que las sobrecargas impuestas debido a la construcción de la línea 2 del Metro indujeron asentamientos diferenciales importantes (Ovando Shelley et al, 2008). En la misma ciudad, la Casa de los Azulejos (Fig. 2.18) y el Palacio Nacional (Fig. 2.9) son ejemplos notables de este tipo de problemas; la construcción del sistema de drenaje profundo en la Ciudad de México, y el subsiguiente mal funcionamiento, afectaron excesivamente a los monumentos; en estos casos, la presencia de colectores profundos, o semi-profundos, incrementaron los abatimientos piezométricos, lo que provocó asentamientos (Ovando Shelley et al, 2008). En Europa, la construcción de los túneles del Underground en Londres (Burland, 2002) también constituyen una discontinuidad para el Big Ben (Fig. 2.20), así como la construcción prevista de la

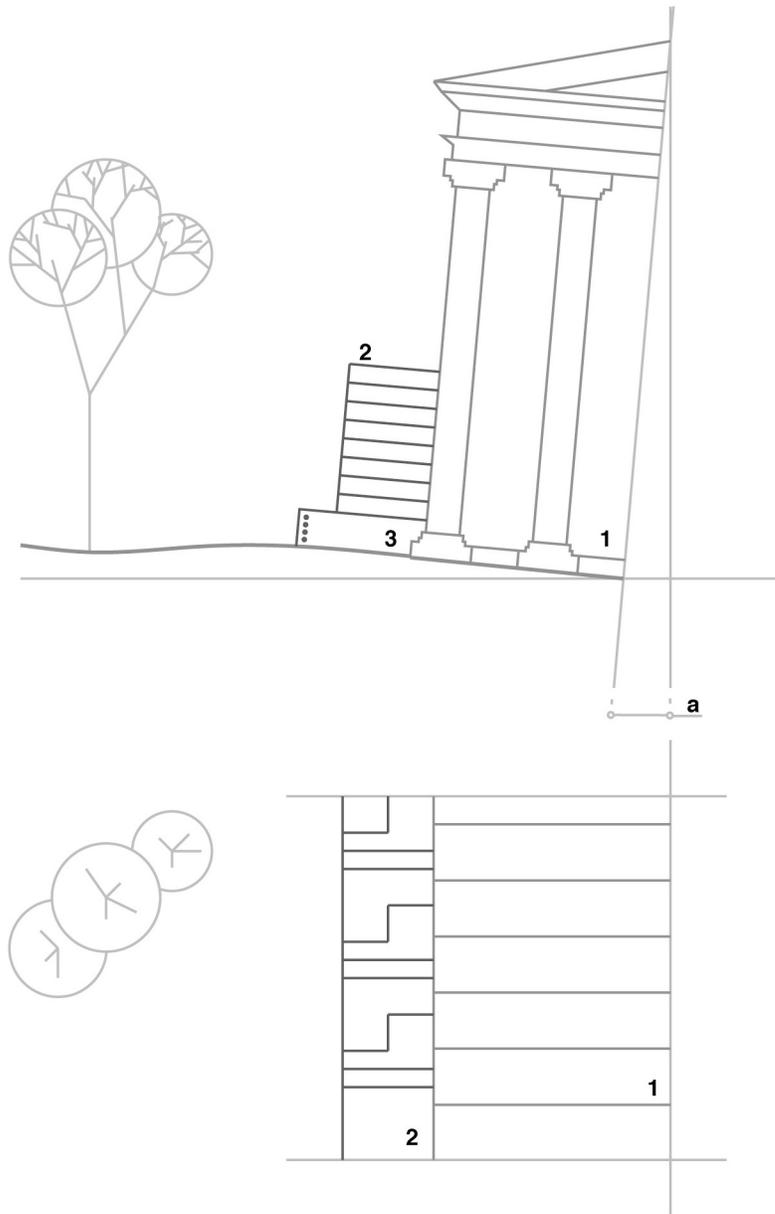
- 1. muro de mampostería de la superestructura
- 2. lastre 3. anillo de concreto
- a. inclinación del edificio

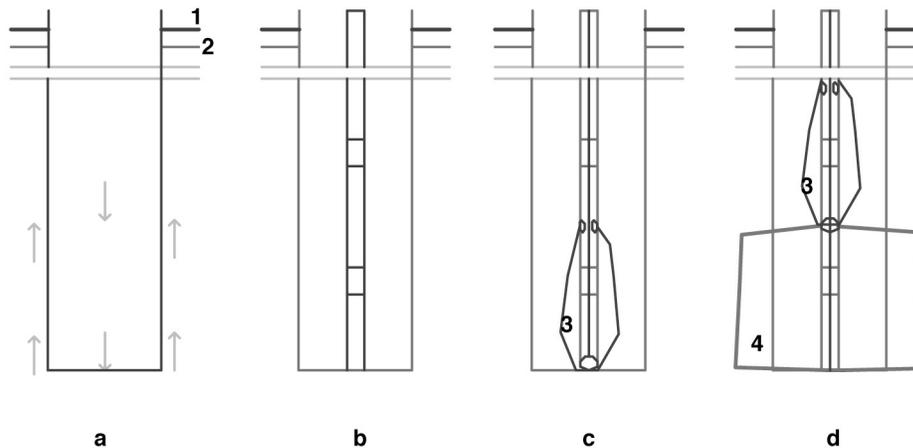
1. nivel de piso de la estructura 2. nivel de sótano  
 3. vaina del micropilote después de inyectada  
 4. vaina del micropilote después de inyección de aire a presión
- a. perforación b. colocación del tubo con perforaciones laterales, y por veces, una funda de tela previamente al tubo c. inyección de lechada de cemento por los hoyos laterales para formación de la vaina, con auxilio de un tubo con obturadores superior e inferior d. inyección de aire a presión para formación del bulbo, y posterior inyección de la vaina superior

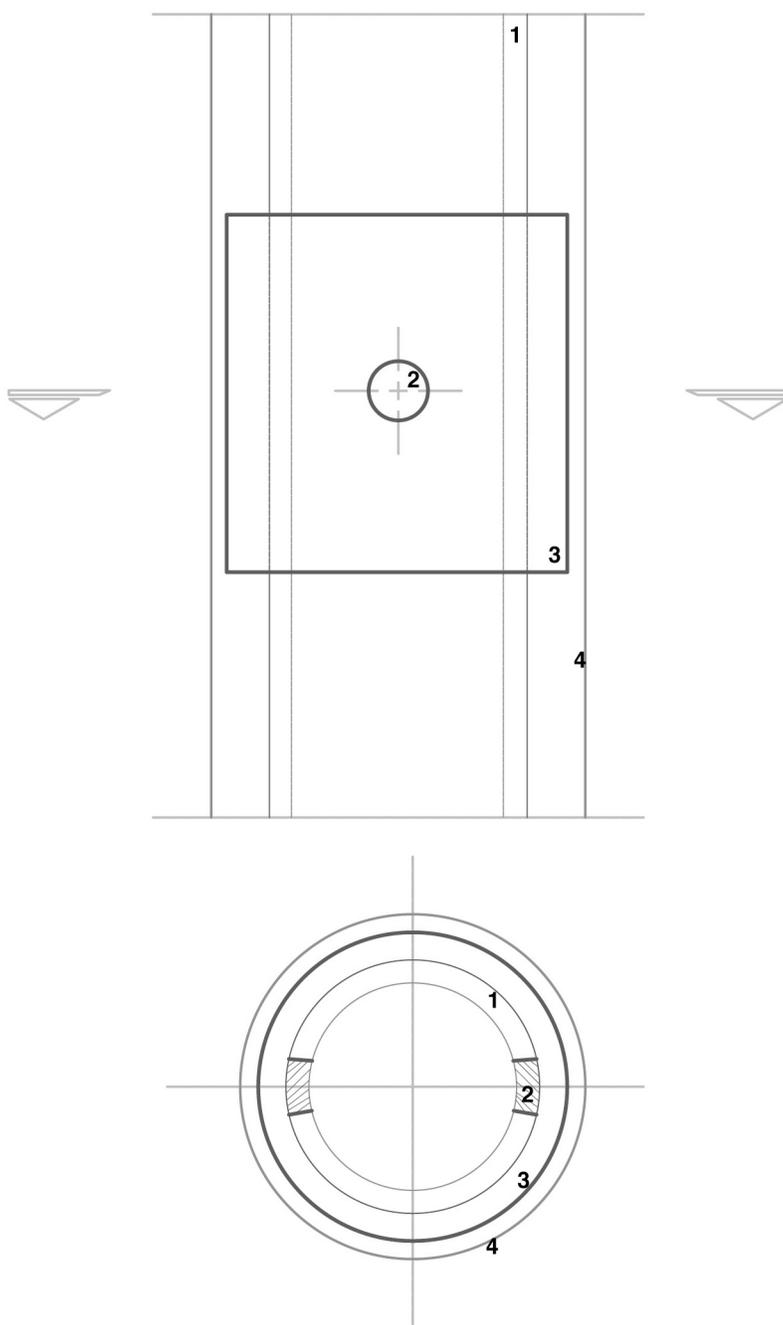
1. tubo de PVC con perforaciones laterales 2. perforación del tubo de PVC  
 3. manguito de neopreno, hule o plástico 4. funda de tela

mexicana TGC adicionó una funda de tela (Fig. 3.7), entre el suelo y el tubo con hoyos laterales, para que la vaina del micropilote no se contamine con el suelo (o viceversa), quedando el pilote con una resistencia inferior a la prevista, y para que la presión con la que sale la lechada no induzca el fracturamiento hidráulico de las arcillas blandas, caso contrario se estaría aplicando la técnica de inyección de morteros por fracturamiento hidráulico (como descrito en 3.10.3). Puede afirmarse que los micropilotes son esencialmente pilotes de fricción, aunque en número adecuado y contando con un estrato resistente de apoyo, desarrollan capacidad por punta; cabe resaltar que para la capacidad friccional del pilote aumente, el micropilote debe ser mayor que el barreno.

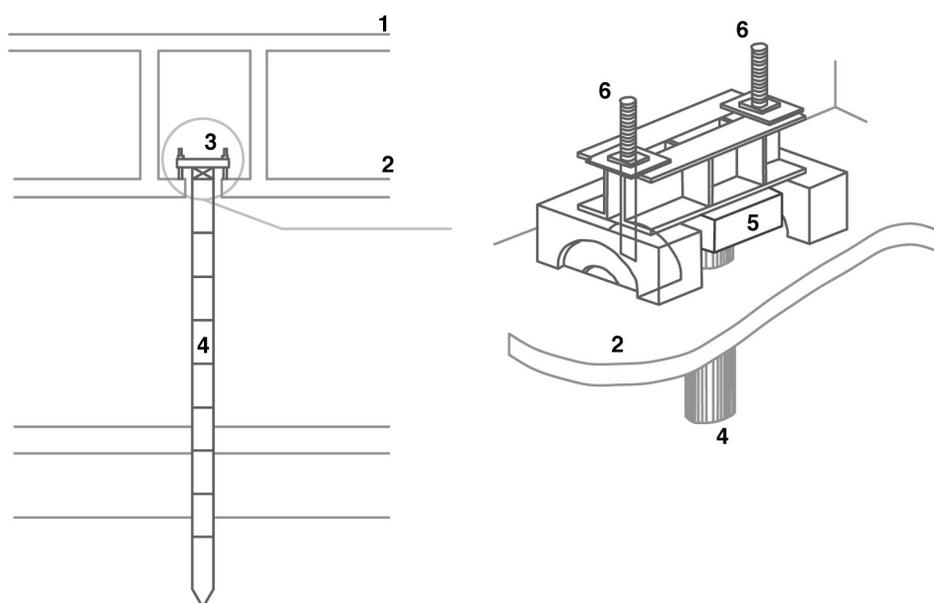
1. piso de la estructura 2. losa del nivel de sótano 3. control  
4. pilote 5. cubos de madera 6. “espárragos”

los desplazamientos continúan acumulándose; cuando los cubos se han deformado más del 25% el sistema comienza a tomar cargas nuevamente; de esta forma, el concreto del pilote puede fallar por aplastamiento, y es necesaria la sustitución previa de los cubos de madera.

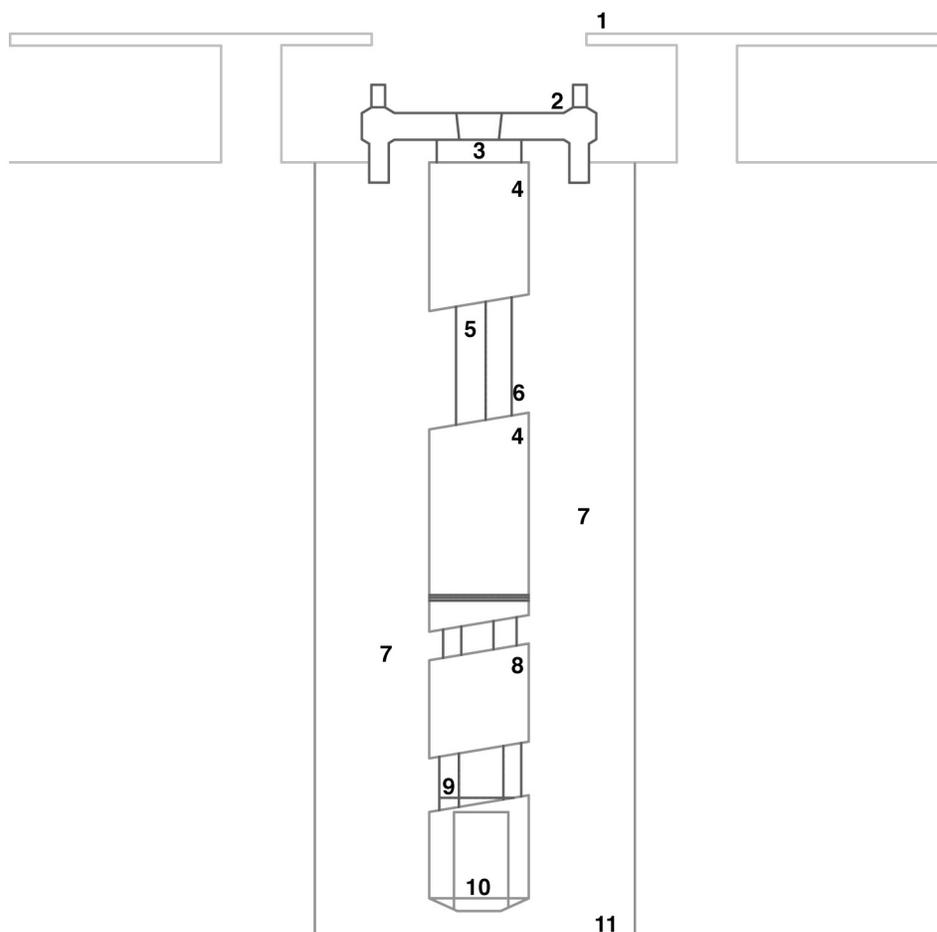
1. nivel de sótano 2. puente de carga 3. cabeza del pilote 4. funda metálica  
 5. fuste del pilote 6. relleno de grasa mineral entre el pilote y la funda  
 7. mezcla de bentonita y cemento alrededor del pilote  
 8. funda deformable de neopreno 9. casquillo metálico  
 10. punta o botón 11. perforación

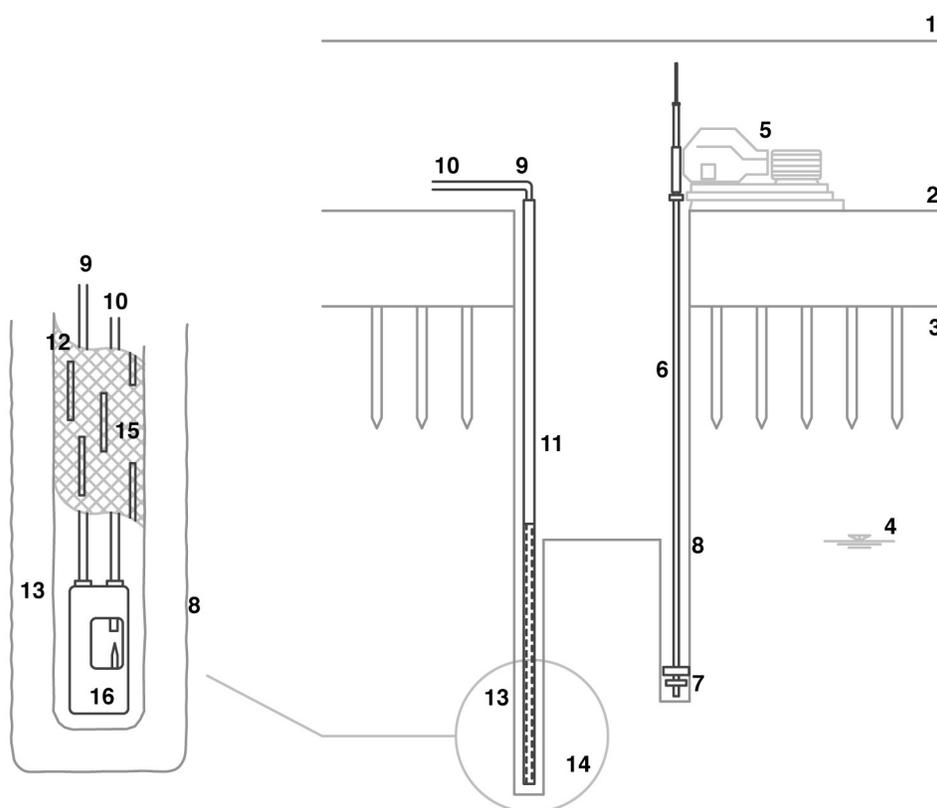
- 1. nivel del piso del edificio 2. nivel del sótano 3. cimentación 4. nivel freático
- 5. perforadora 6. barras de perforación 7. broca de aletas
- 8. perforación 9. tubería de inyección 10. tubería de descarga
- 11. ademe liso 12. ademe ranurado 13. filtro de gravilla
- 14. pozo de bombeo terminado 15. malla plástica 16. punta eyectora

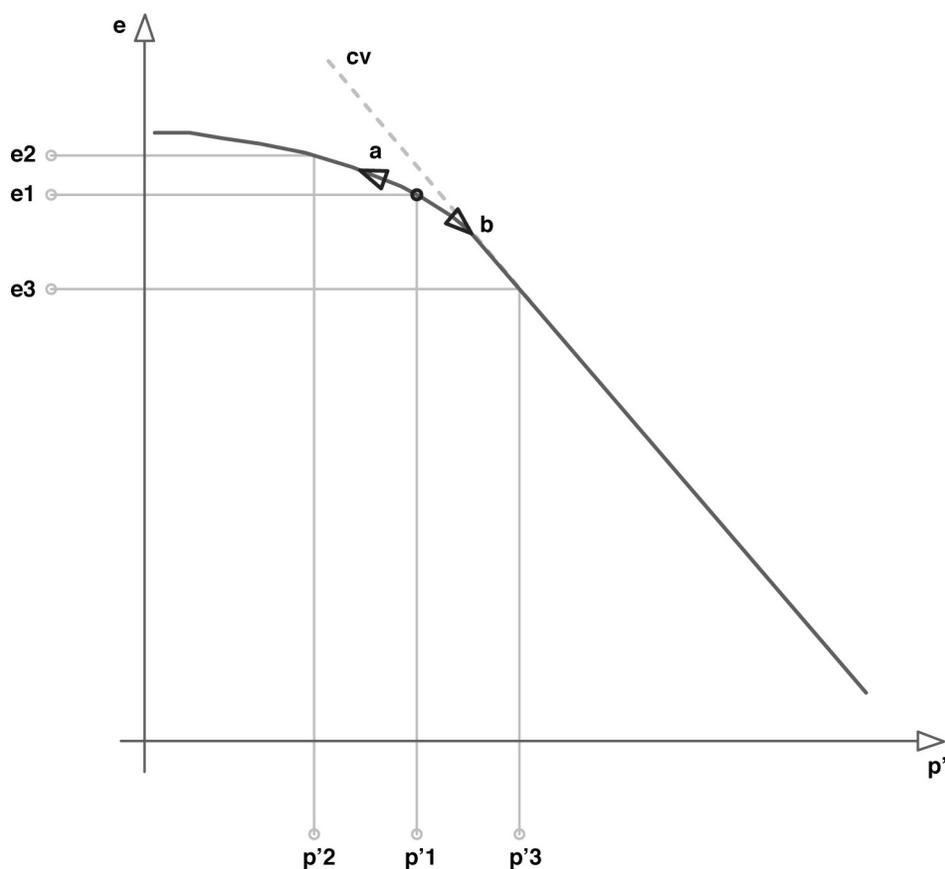
$p'$ . esfuerzos efectivos  $e$ . relación de vacíos  
**a.** trayectoria de inyección **b.** trayectoria de bombeo  
**cv.** línea de consolidación virgen

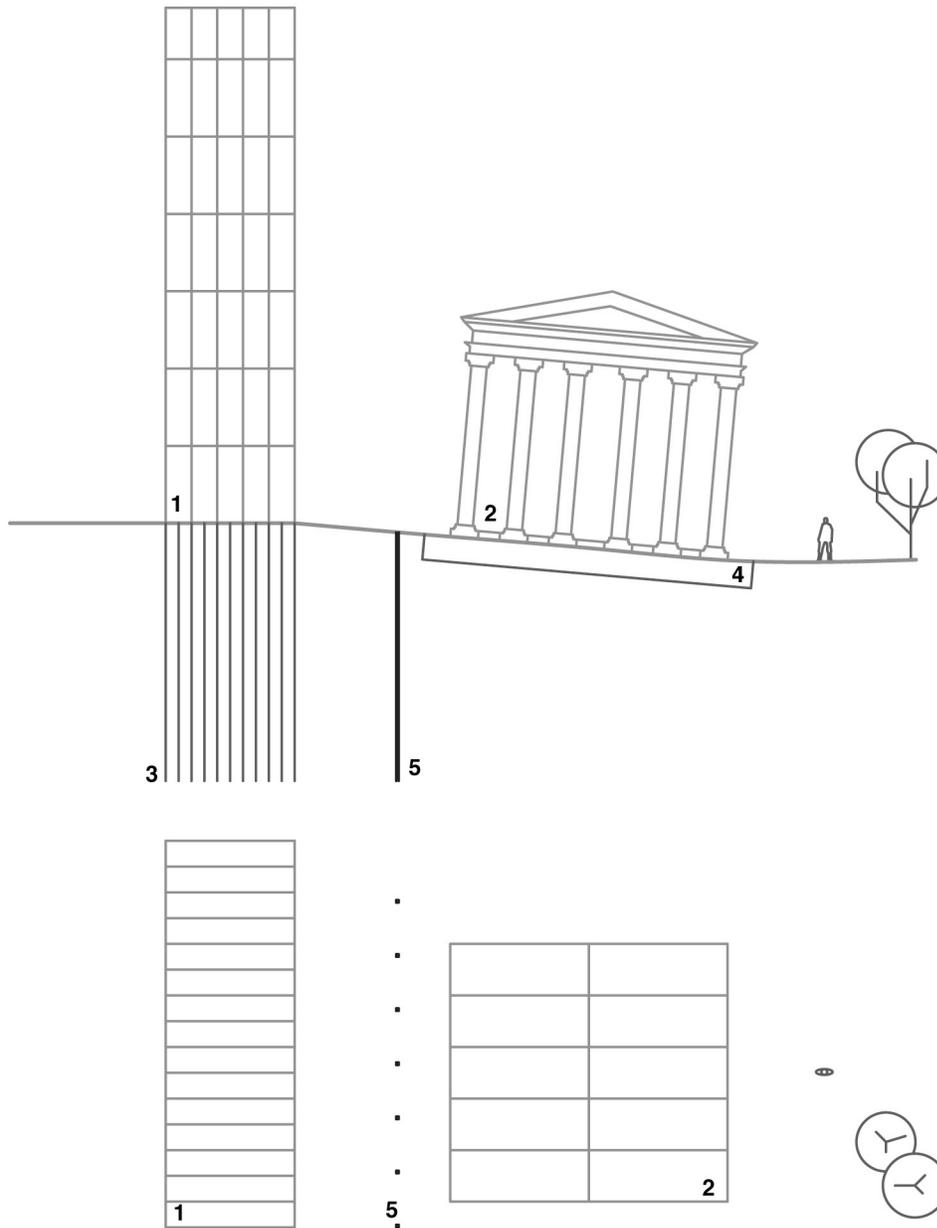
1. edificio reciente 2. edificio antiguo 3. cimentación del edificio reciente  
4. cimentación del edificio antiguo 5. pantalla antifriccionante

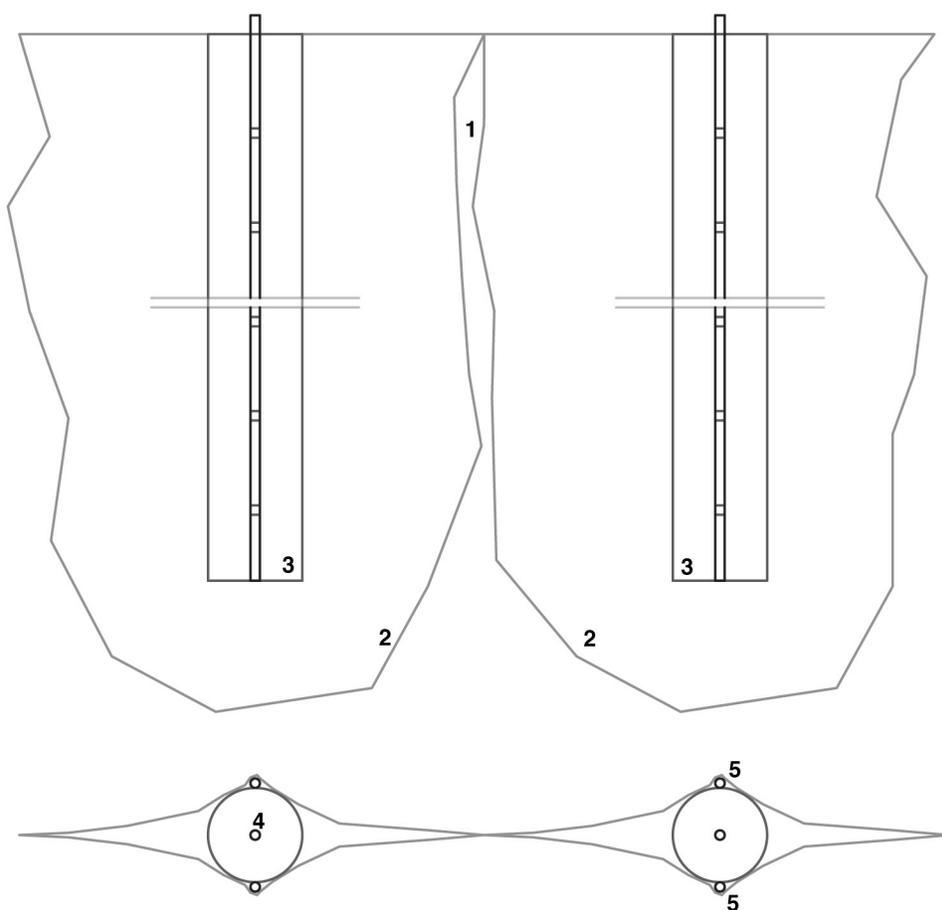
1. masa de suelo 2. pantalla antifriccionante 3. geotextil 4. tubo para expansión radial del núcleo de la pantalla antifriccionante 5. tubo de manquito para inyección lateral

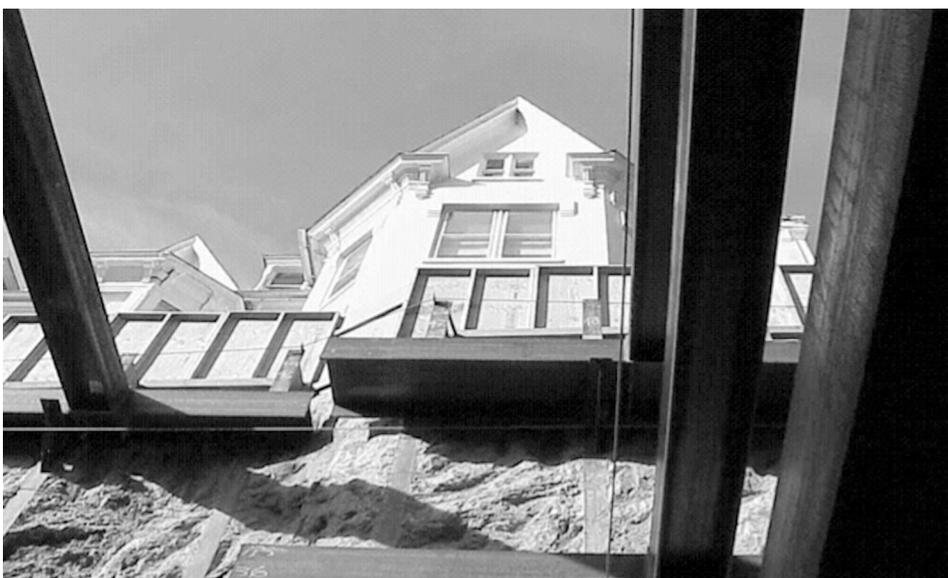
**Figura 3.18. Muro de retención con técnicas de Deep-Mixing.**

En trabajos adyacentes a construcciones históricas estas técnicas son de gran utilidad. De hecho existen algunas obras arquitectónicas que usan estas técnicas acompañadas de un adecuado diseño.

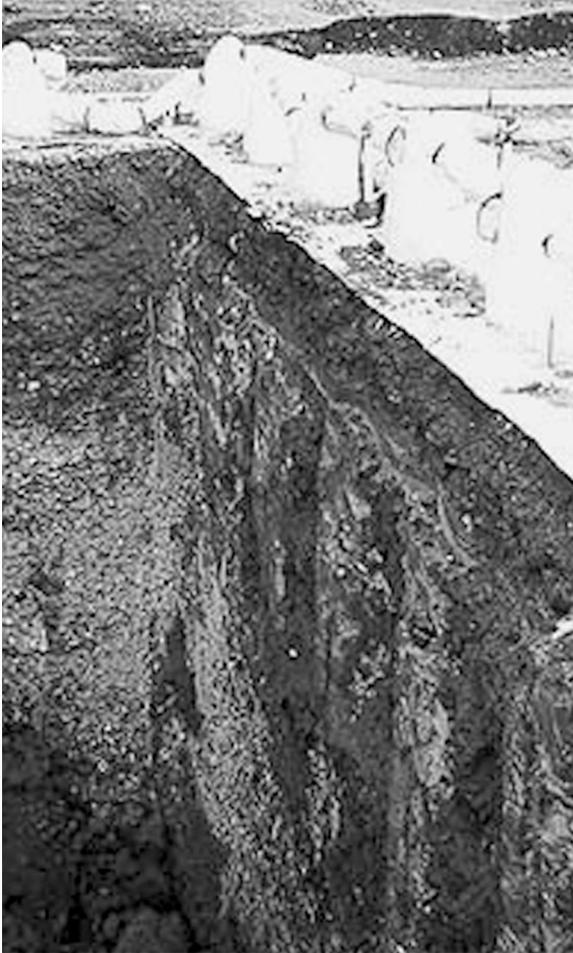
**Figura 3.19. Congelamiento del suelo.**

El proceso de congelamiento del suelo se realiza por la circulación de un líquido refrigerador a lo largo de series de tubos insertados en el subsuelo, con el fin de convertir el agua del suelo en hielo, creando un material hermético y con elevada resistencia (Besson, 2004). Después de completada la refrigeración inicial, la capacidad de refrigeración necesaria para mantener congelada la barrera es muy reducida.

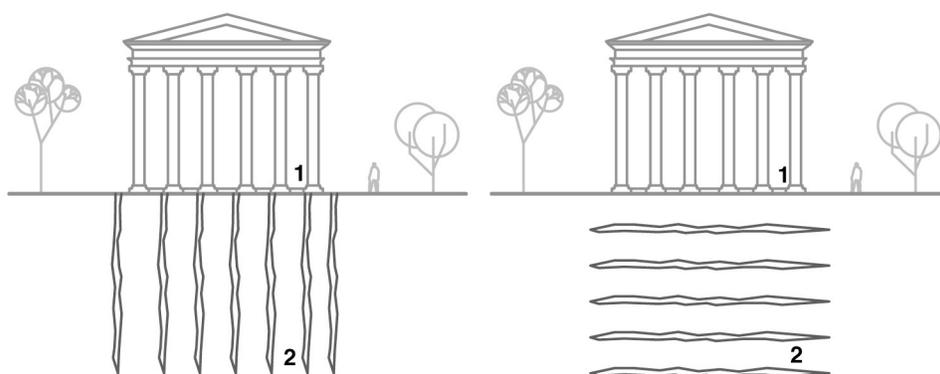
1. edificio a intervenir 2. láminas de mortero
