# **la geotecnia en los monumentos históricos**

oliveira pinto, márcia orlanda

# **problemas, soluciones y teoría del arte invisible**

julio2008

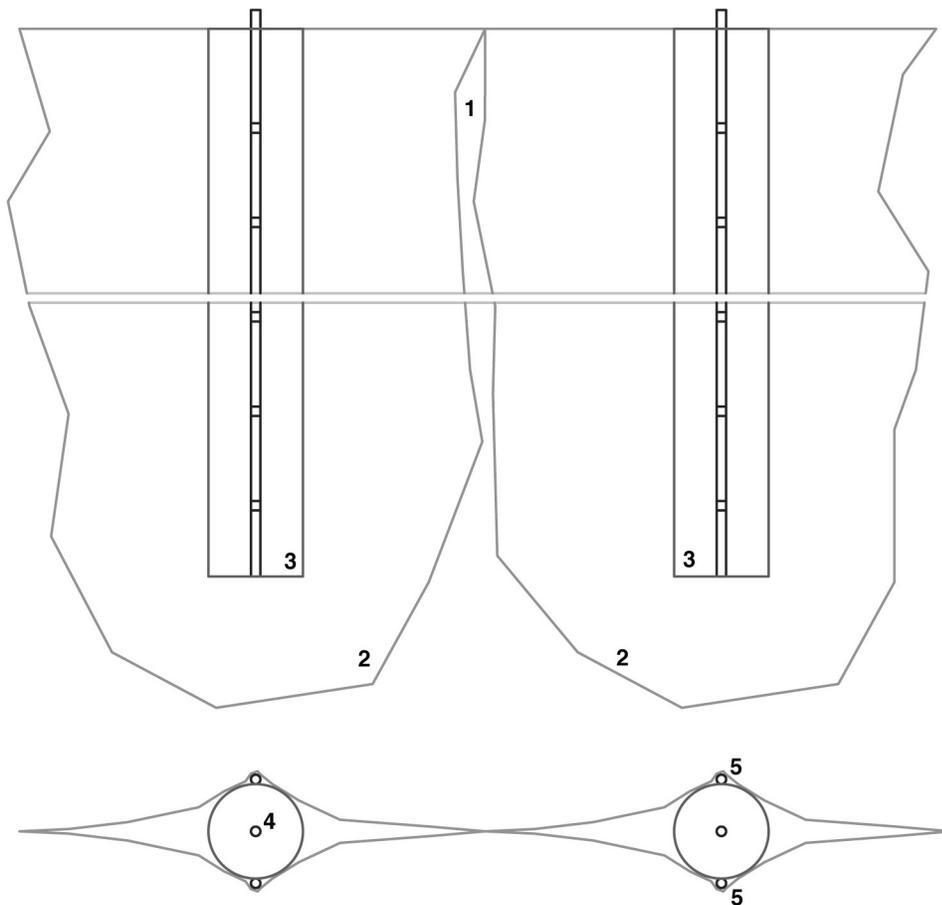
- 1. masa de suelo
- 2. lámina de mortero
- 3. geotextil
- 4. tubo para expansión radial del núcleo de la lámina de mortero
- 5. tubo de manguito para inyección lateral

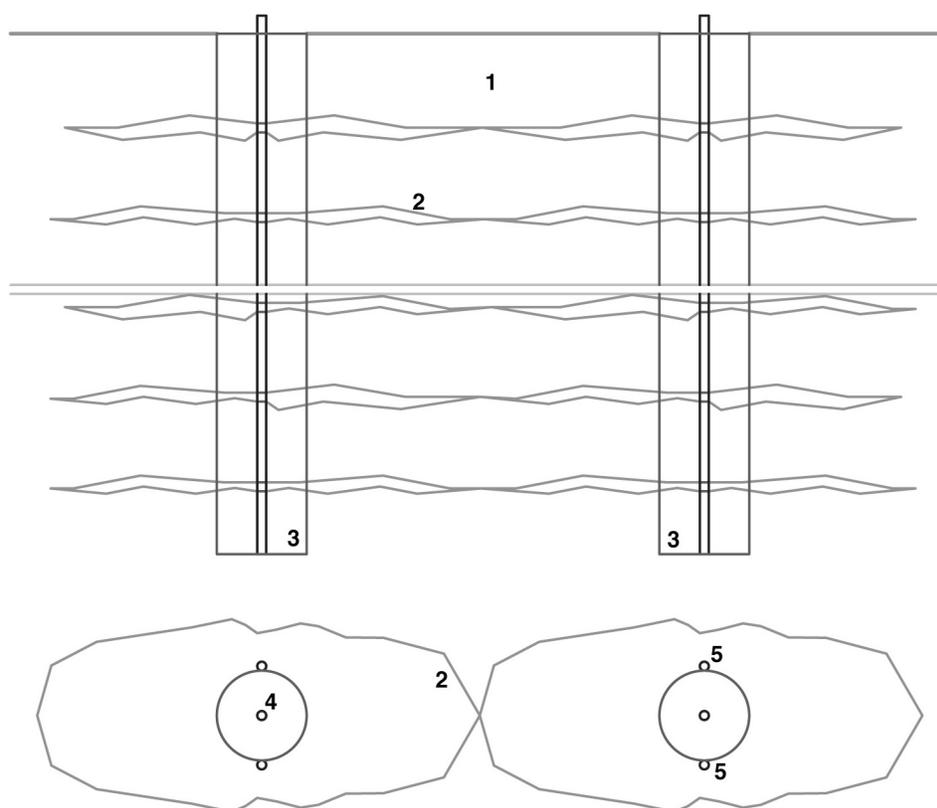
1. masa de suelo 2. lámina de mortero 3. geotextil  
 4. tubo para expansión radial del núcleo de la lámina de mortero  
 5. tubo de manguito para inyección lateral

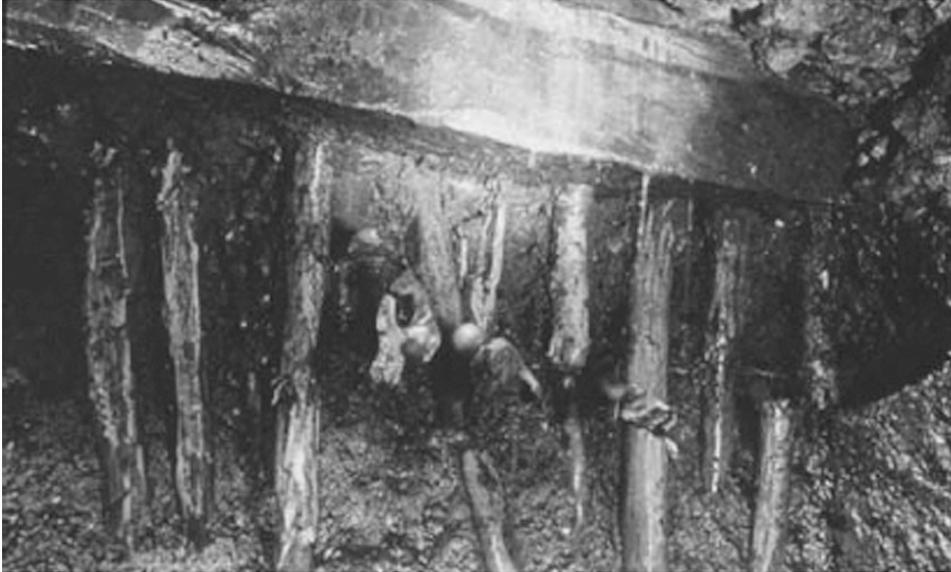
**Figura 3.23. Cimentación del Palacio de Minería en la ciudad de México, México.**

existen vestigios de estacas de cimentación (Fig. 3.23), hincadas para eliminar la deformabilidad del fango del lago de Texcoco, tanto en las construcciones Aztecas (desde 1325), como del período colonial (siglos XVI a XVIII) o Porfirista (finales del siglo XIX e inicio del siglo XX) (Santoyo, Ovando y Segovia, 1999). Asimismo, además de las consideraciones de capacidad de carga, los constructores de la antigüedad ya tenían la noción de que las deformaciones del subsuelo y sus efectos en la estructura también podían gobernar el diseño.

Vestigios de estacones de madera como prueba de la vieja técnica para cimentar edificios.

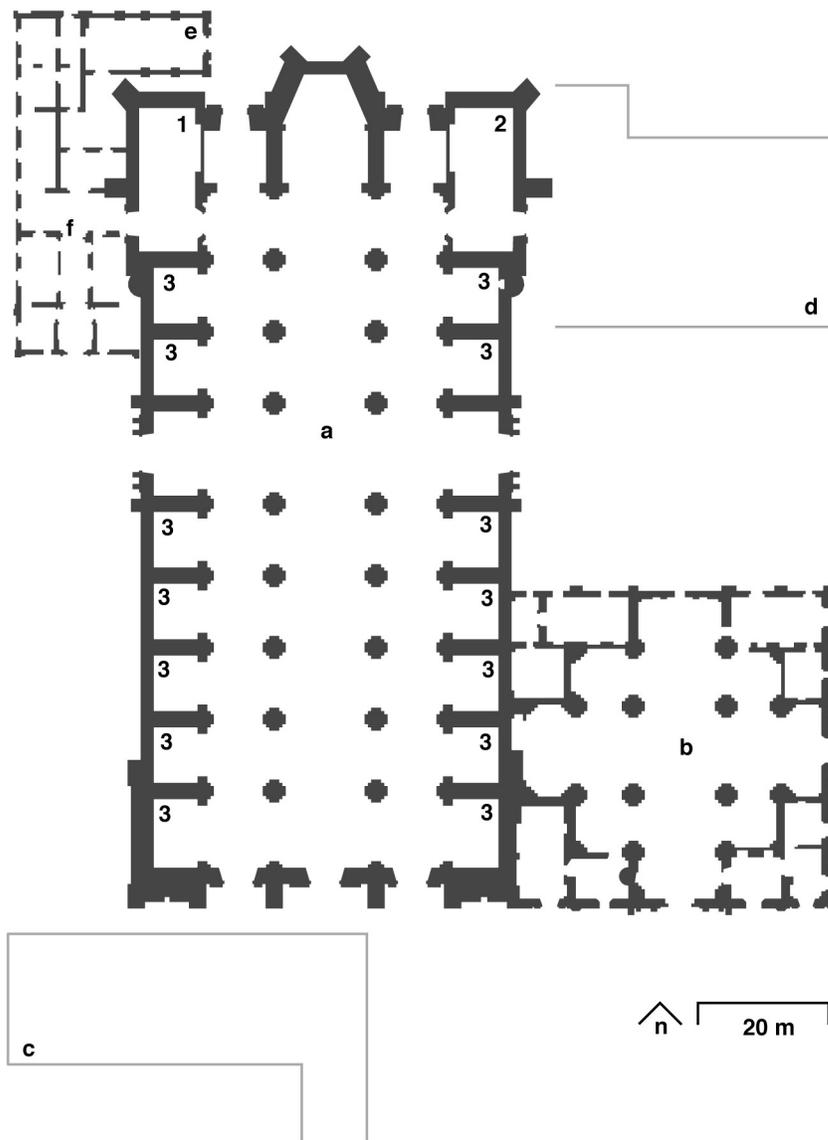
a. Catedral Metropolitana, construida entre 1573 y 1813 b. El Sagrario, construido entre 1749 y 1768 c. Catedral antigua, construida entre 1524 y 1528, demolido en 1625 d. Seminario, construido entre 1795 y 1800, demolido en 1938 e. Capilla de las Ánimas, construida en 1725 f. actual Museo, construido en 1725  
1. sala capítular 2. sacristía 3. capillas laterales

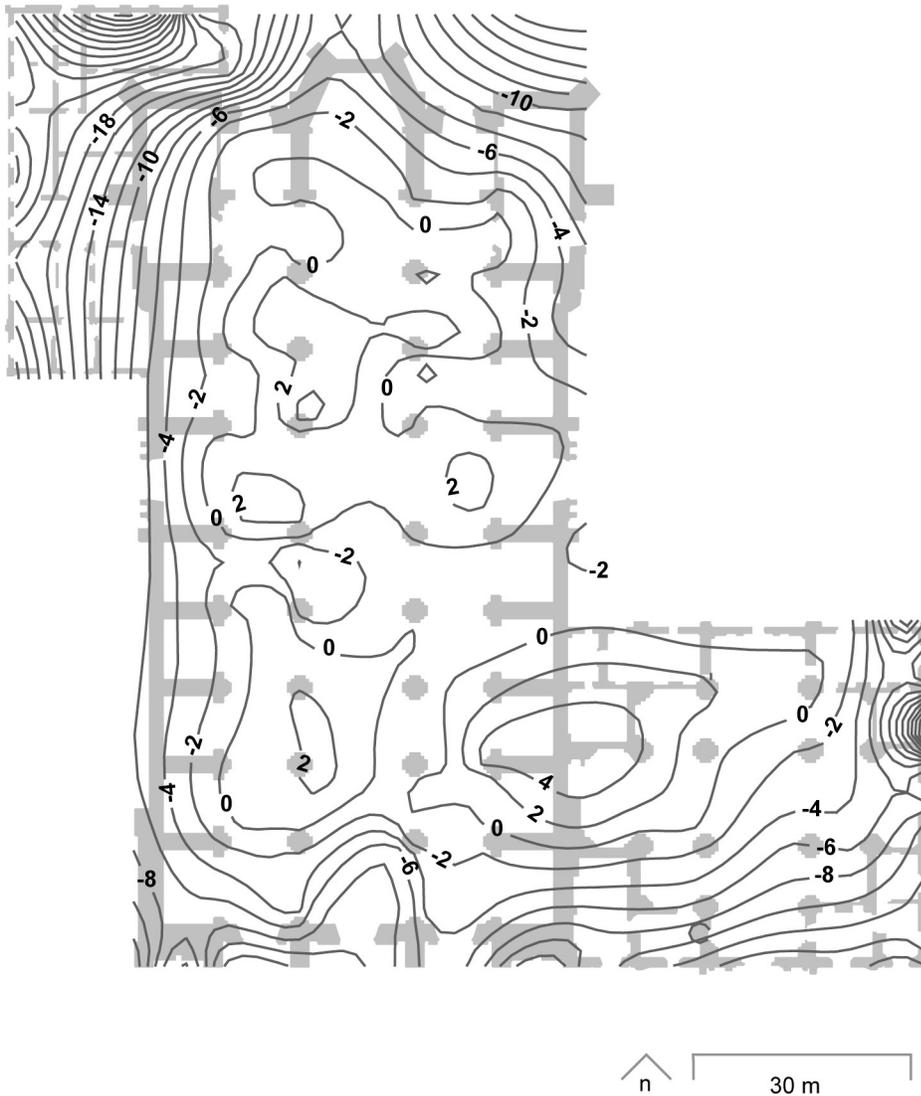
Mediciones realizadas por TGC para el período de enero a septiembre de 1991.

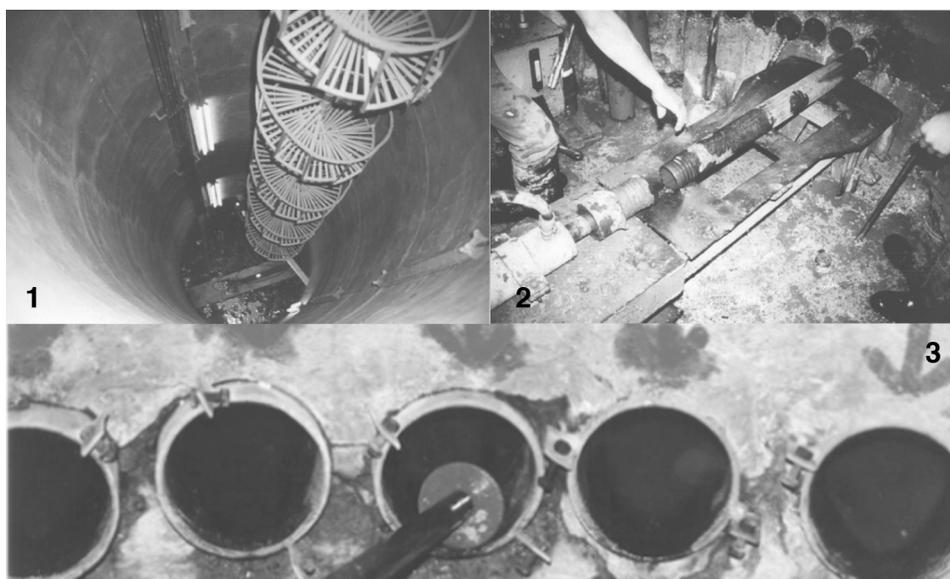
1. lunbrera de acceso a la los suelos blandos 2. tubos sub-excavadores hincados a presión con cilindro hidráulico 3. detalle de las ventanas por las que penetran los tubos

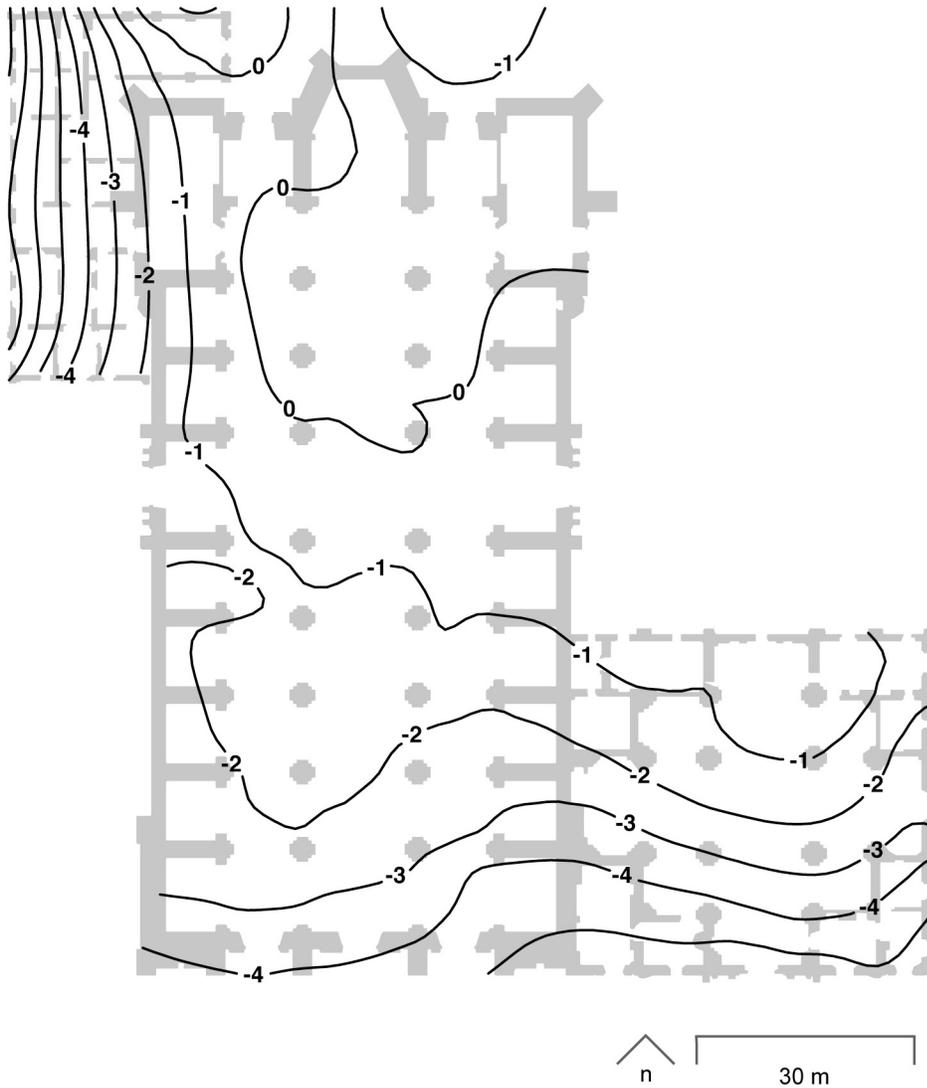
Mediciones realizadas por TGC para el período de diciembre de 2005 a diciembre de 2007.

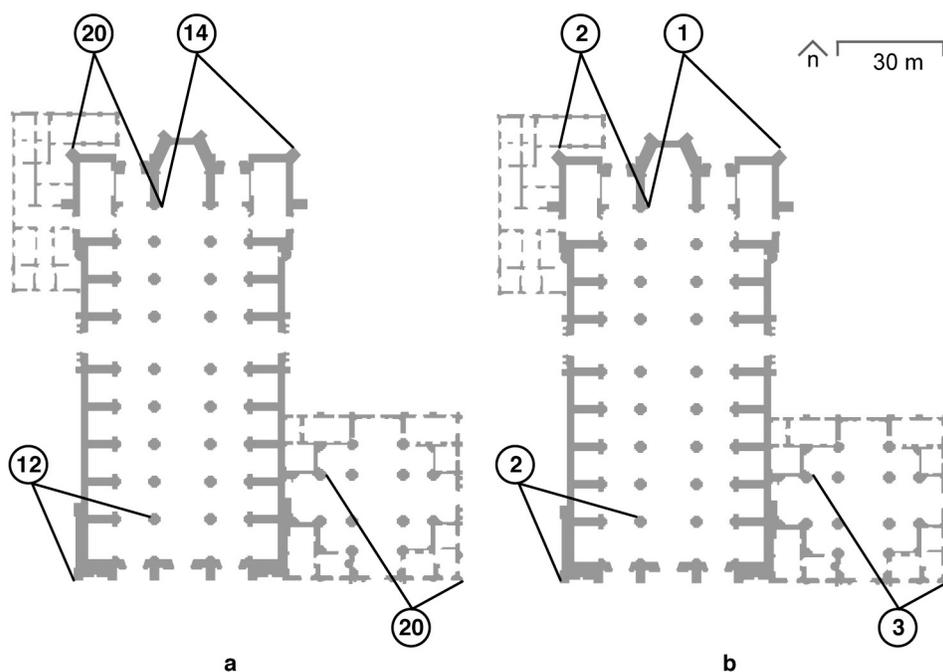
a. comportamiento inicial (mediciones de enero a septiembre de 1991)  
 b. comportamiento actual (mediciones de diciembre de 2005 a diciembre de 2007)

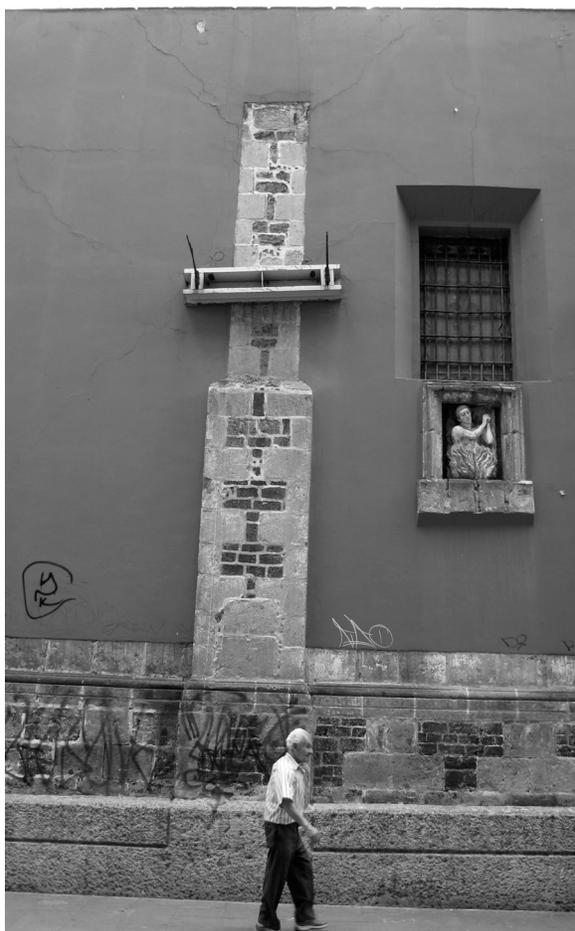
**Figura 4.11. Vista del muro norte de la Capilla de las Ánimas.**

Por lo demás, de acuerdo con los resultados de la campaña de exploración geotécnica, se comprobó que el muro norte de la capilla se ubica a 30 cm del muro Milán de la Línea 2 del Metro, que corre por la calle de Guatemala. Los abultamientos de dicho muro penetraban por debajo de la pequeña iglesia transformándose en un apoyo indeseable.

Junto a los santos, se observan los tensores que van soportando los muros de la Capilla de las Ánimas, estigmas visibles a todo transeúnte. La edad y entorno del monumento no perdonan, por ello se sostiene ya con algunas muletillas.

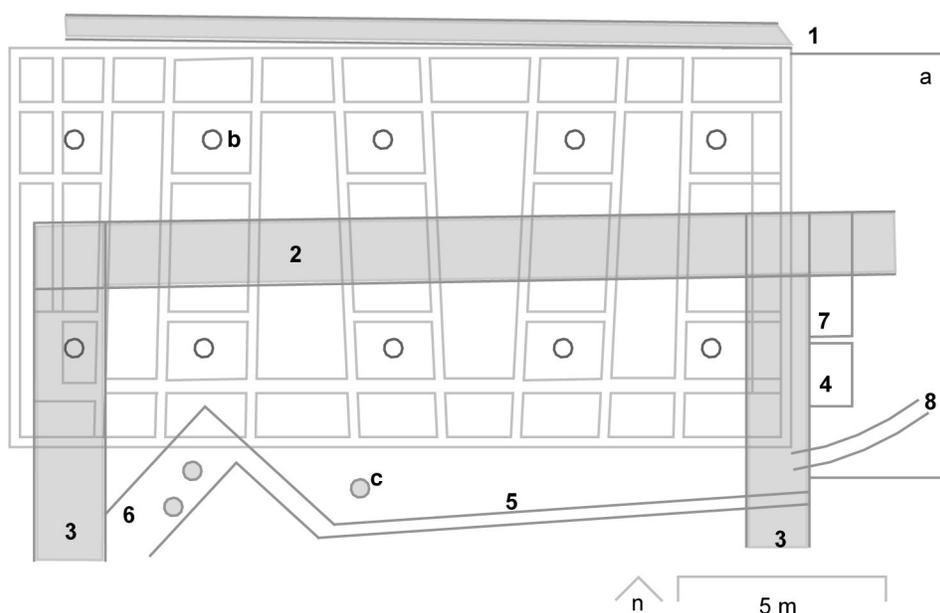
1. muro Milán del Metro 2. contratrabe E-W de la cimentación de la Catedral  
 3. contratrabe N-S de la cimentación de la Catedral  
 4. contrafuerte de la cimentación de la Catedral 5. cimentación del muro norte de la sala capítular 6. cimentación del contrafuerte de la sala capítular 7. relleno con conductos de teléfono 8. conducto eléctrico  
 a. Catedral Metropolitana b. pilote de punta con funda c. pilote de fricción negativa

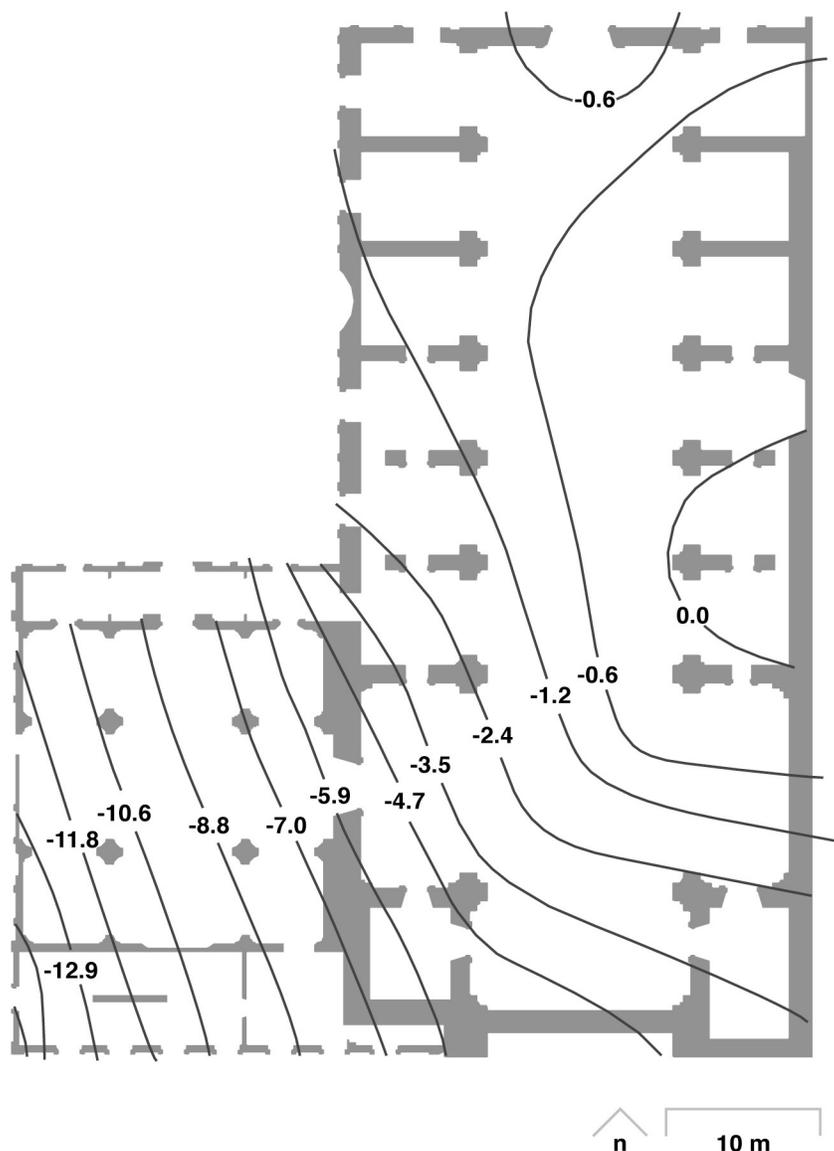
Mediciones realizadas por UNAM para el período de septiembre de 1978 a  
septiembre de 1995.

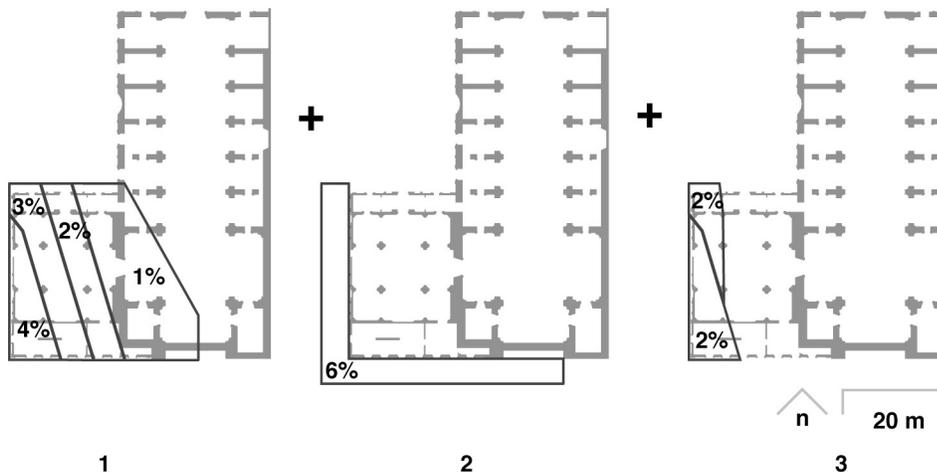
1. periodo de 8 de febrero a 30 de abril de 1999 (área inyección igual a 1,816 m<sup>2</sup>) 2. periodo de 22 de octubre de 2001 a 8 de febrero de 2002 (área inyección igual a 330 m<sup>2</sup>) 3. periodo de 11 de febrero a 4 de marzo de 2002 (área inyección igual a 302 m<sup>2</sup>)

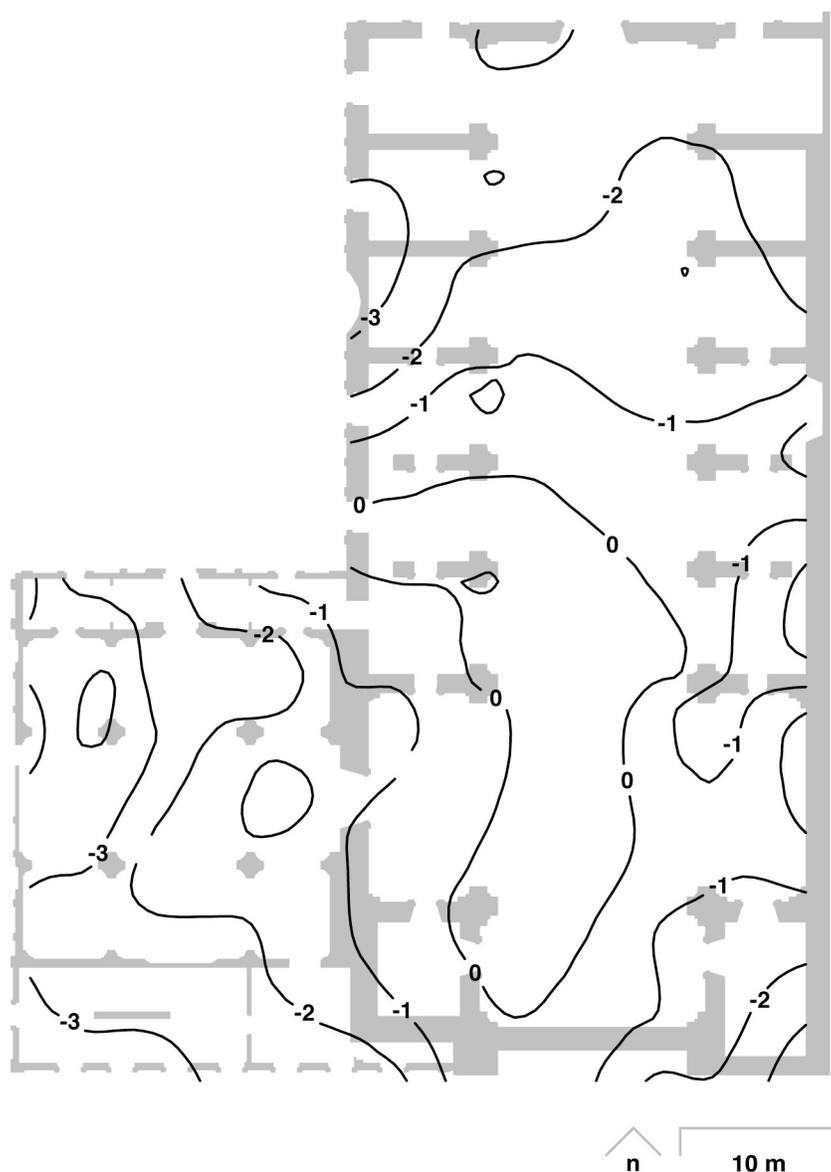
Mediciones realizadas por TGC para el período de octubre de 2006 a octubre de 2007.

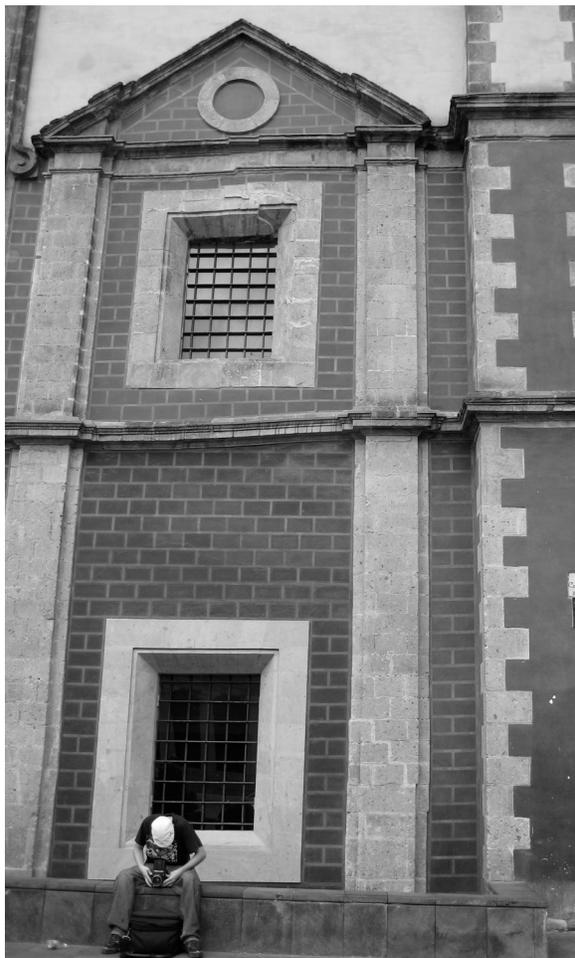
**Figura 4.21. Vista de parte de la fachada norte del monumento.**

El templo de Corpus Christi, y la ampliación del Arq. José Villagrán, presentan daños estructurales (Fig. 4.21) provocados por el hundimiento regional que le ha generado asentamientos diferenciales y que reducen su estabilidad estructural.

Aun después de las intervenciones, es visible la distorsión de la estructura, resultado de los asentamientos diferenciales.

mediciones recientes del comportamiento del templo y, a pesar de lo que se observa en su fachada (Fig. 4.21), el monumento parece no correr riesgos mayores.

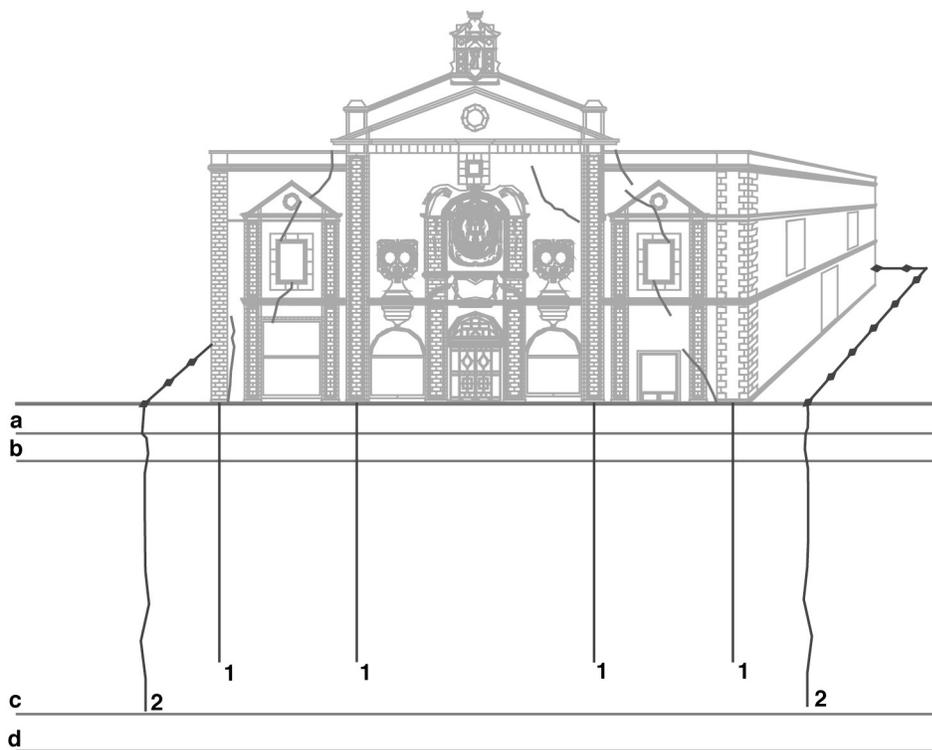
1. micropilote 2. fisura inducida  
a, b, c, d. estratos como descritos en la tabla 4.1

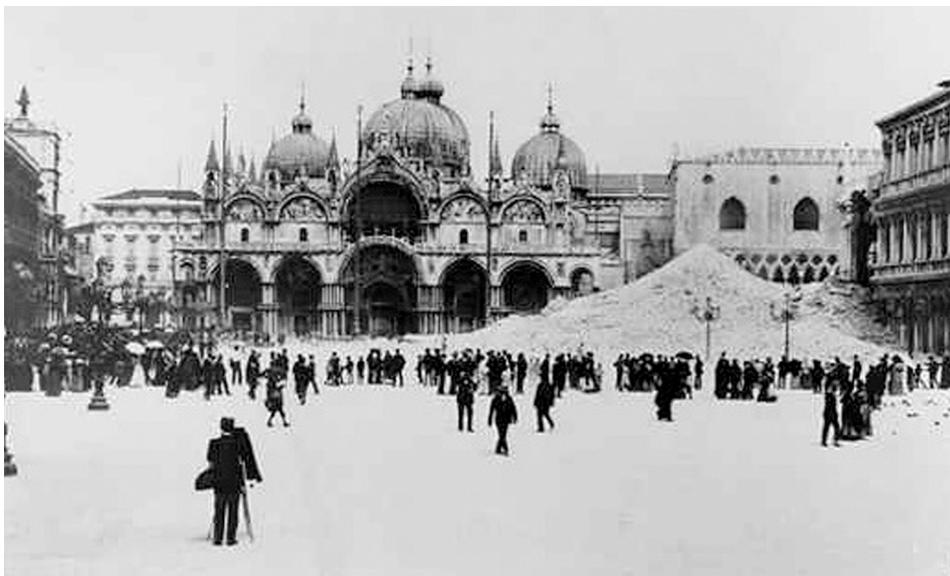
**Figura 4.26. El colapso del Campanario.**

El Campanario de San Marcos, según algunos, ha existido por más de mil años, o según otros por solamente un siglo. Su construcción es de 1514, pero la verdad es que la estructura que existe actualmente fue construida en 1912 como una réplica exacta de su precedente, la cual colapsó inesperadamente en la mañana de 14 de julio de 1902 (Fig. 4.26).

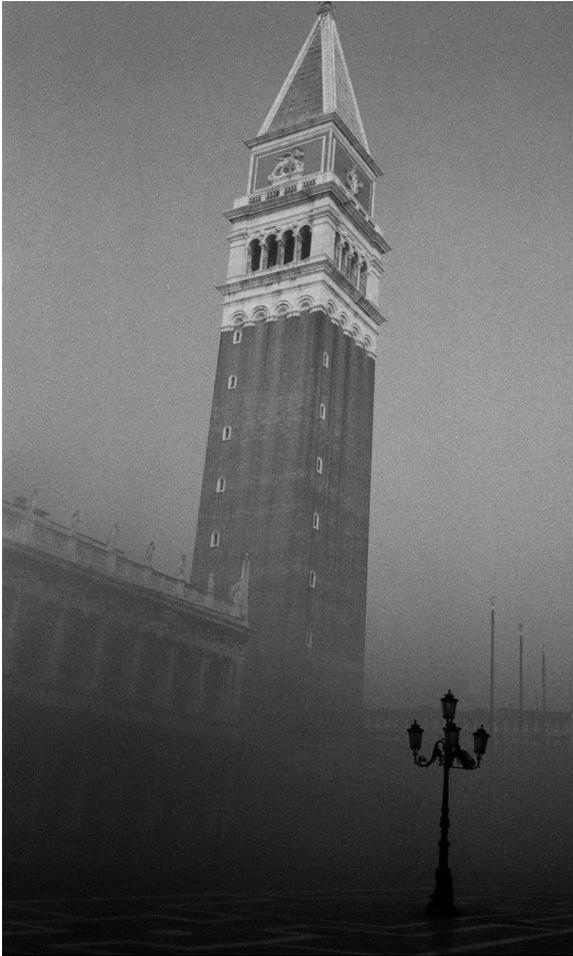
**Figura 4.28. El Campanario en la actualidad.**

La nueva cimentación fue ampliada a 407 m<sup>2</sup>, reduciendo la presión transmitida al suelo a aproximadamente 400 kPa. Para tal se hincaron 3,076 pilotes, con 25 cm de diámetro en

promedio, y con longitudes entre 4 y 7.6 m. Las cabezas de los pilotes fueron aplanadas y los intersticios rellenos con cemento y grava. Para proveer resistencia al corte entre las dos cimentaciones, la nueva y la antigua, se colocó una reja formada por tablonces de roble, arreglados de tal forma que algunos de ellos penetraban la cimentación antigua y la sobrepasaban. Finalmente, se colocó un nuevo conjunto de piedra cuadrada del mismo tipo que las de la masa antigua (Colombo y Colleselli, 1996).

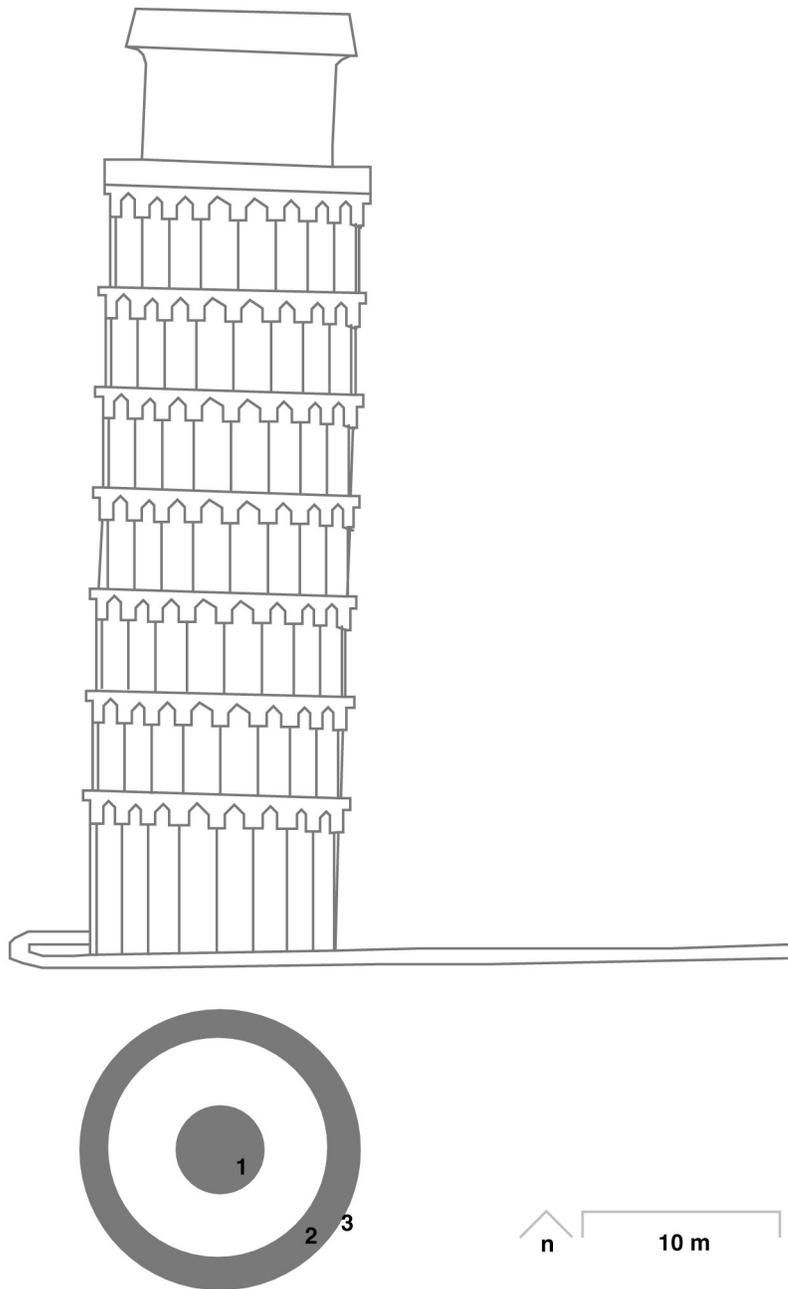
1. escalera 2. relleno de piedra y mortero 3. revestimiento de mármol

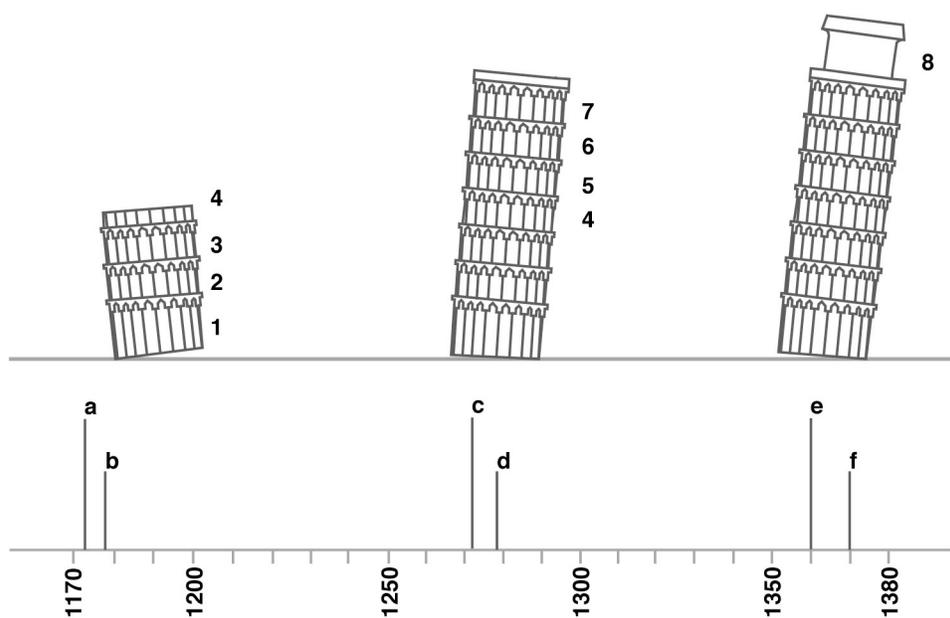
- 1-8. niveles de la torre  
 a. inicio de la construcción, 1173   b. interrupción de las obras, 1178  
 c. reanudan las obras, 1272   d. interrupción de las obras, 1278  
 e. reanudan las obras, 1360   f. término de las obras, 1370

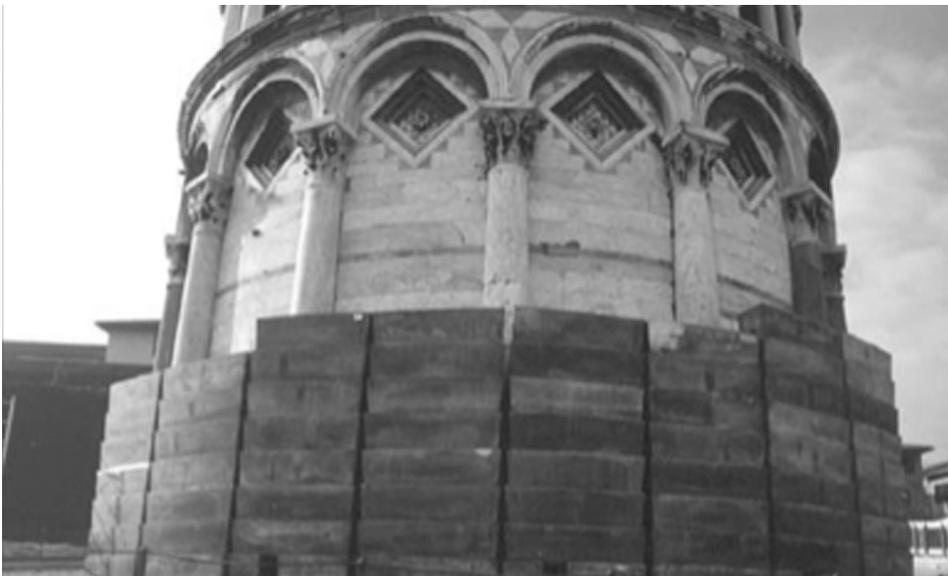
**Figura 4.32. Lastre en la Torre de Pisa.**

En agosto de 1993 se empezó a colocar lastre, constituido por grandes bloques de plomo (Fig. 4.32).

El lastre es una medida que, visualmente, es altamente obstructora. El monumento pierde mucha identidad y belleza con la colocación de bloques de plomo gigantescos en su fachada.

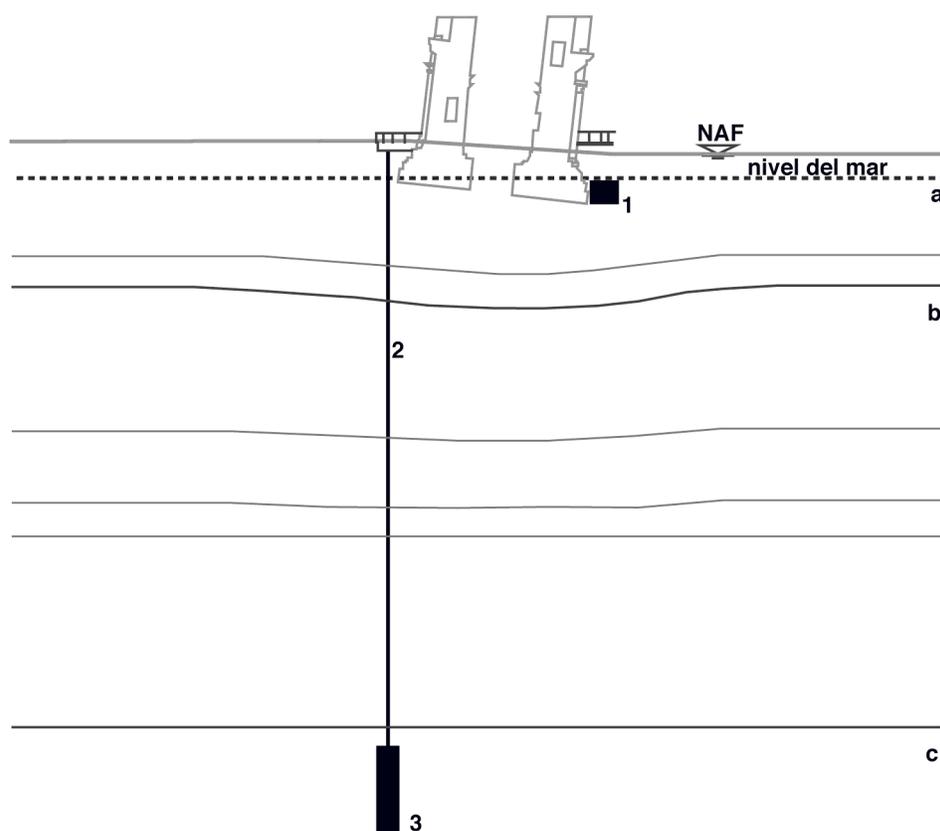
1. anillo de concreto pos-tensionado 2. cable tensionado 3. ancla

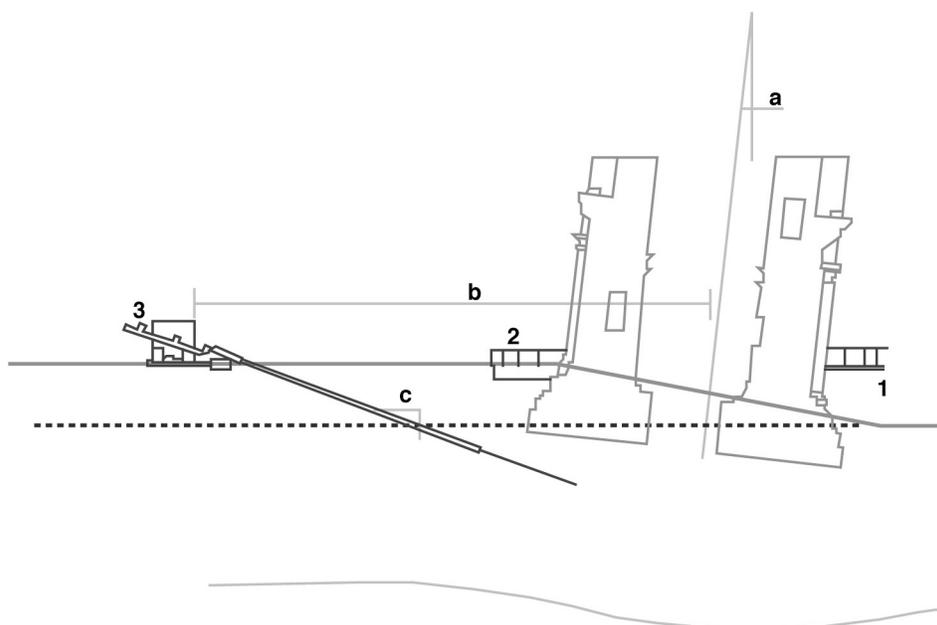
a. inclinación de la torre igual a  $5^\circ$  b. distancia del equipo de perforación a la torre igual a 26 m c. inclinación del equipo de perforación igual a  $22^\circ$   
 1. catino 2. lastre 3. equipo de subexcavación

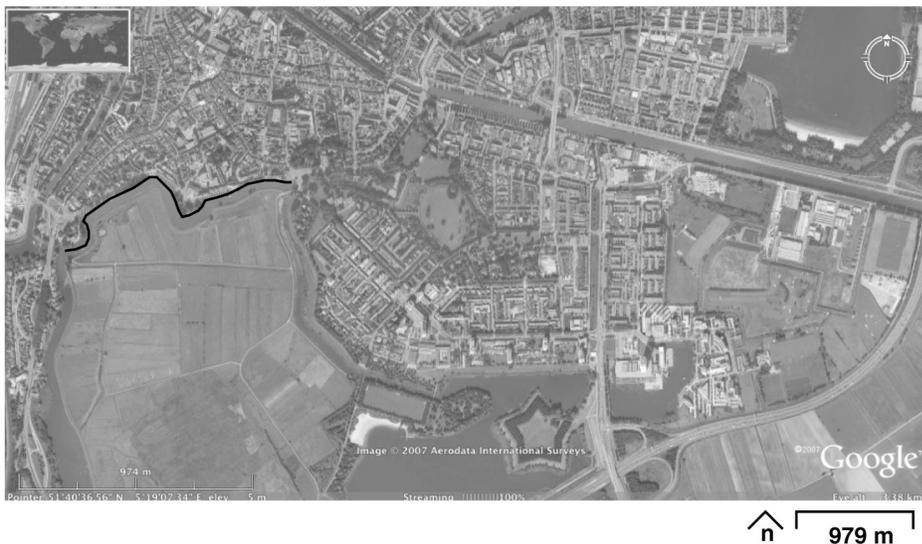
La línea más fuerte es la zona del muro romano que presentaba más degradación, y por ello la que estuvo sometida a restauración.

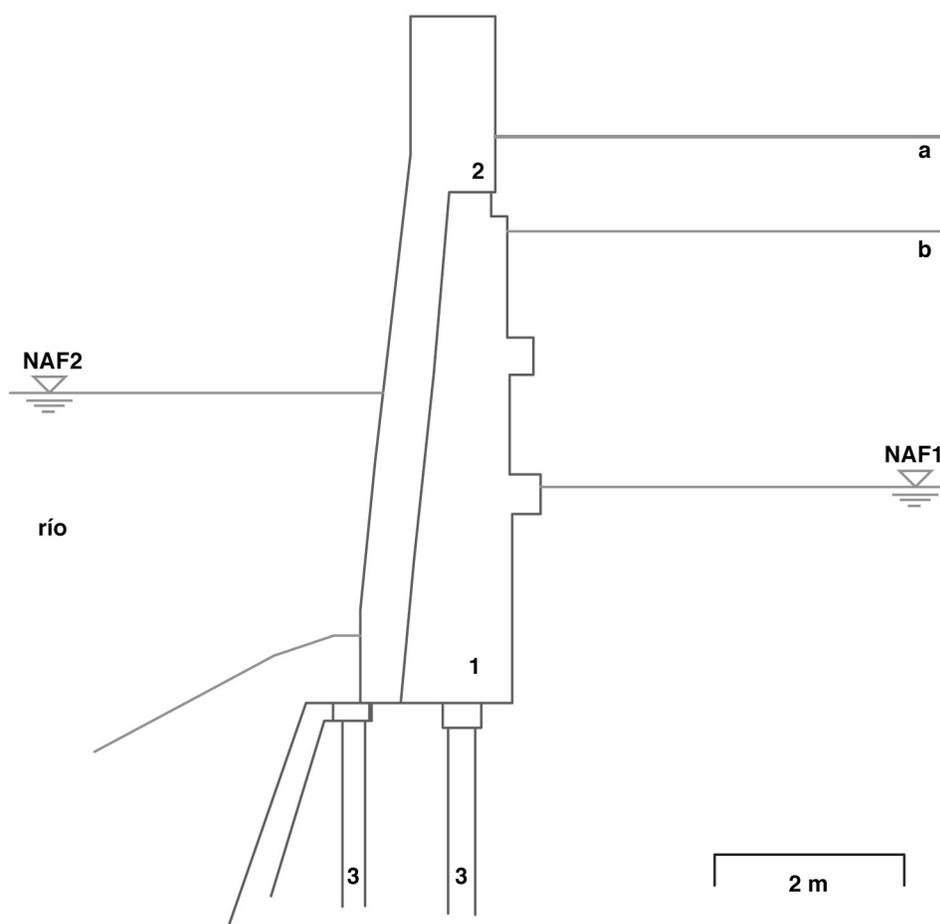
- 1. muro antiguo, construido en la época romana
- 2. nuevas capas de mampostería, colocadas en la época moderna
- 3. cimentación del muro con pilotes de madera
- a. depósitos de arena, cascajo y tierra arcillosa ligera b. arena
- NAF1. nivel freático detrás del muro
- NAF2. nivel freático delante del muro

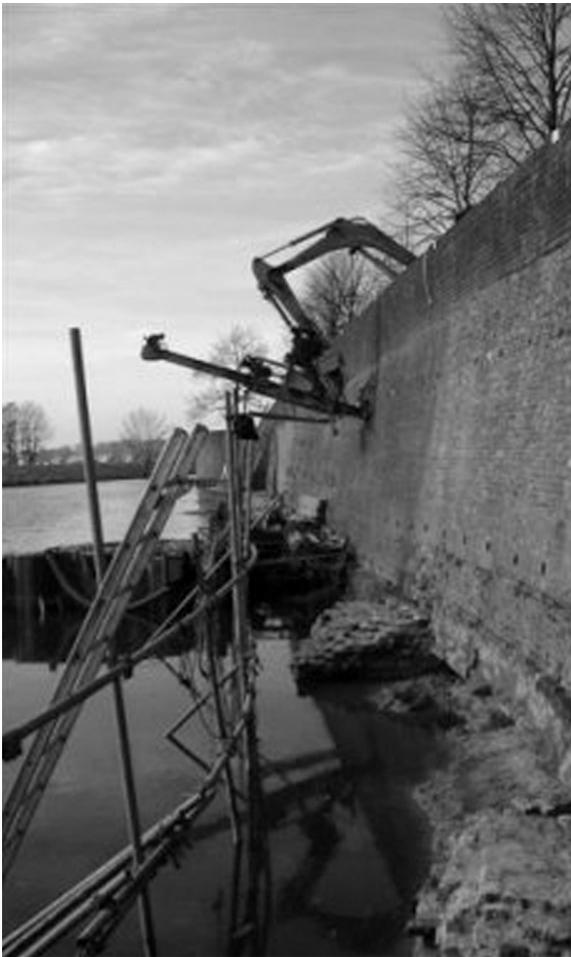
**Figura 4.37. Equipo de anclaje del muro romano.**

El principal objetivo de la restauración fue reforzar la mampostería del muro, sin reemplazo o cambio sustancial, y a la vez, realizar una estructura de cimentación durable para la obra monumental. Después del análisis de los posibles riesgos de intervención, se llegó a una solución novedosa de anclajes (Fig. 37). La filosofía del método consistió en formar una masa de tierra con soporte propio, sin la necesidad de reforzar la mampostería frágil e inaccesible, que se encuentra bajo el suelo o el nivel del agua (Steenbergen Kajabová, Steenbrink y Habib, 2005).

Se observa que el equipo de anclaje no toca el muro; solamente lo refuerza con la menor intervención posible.

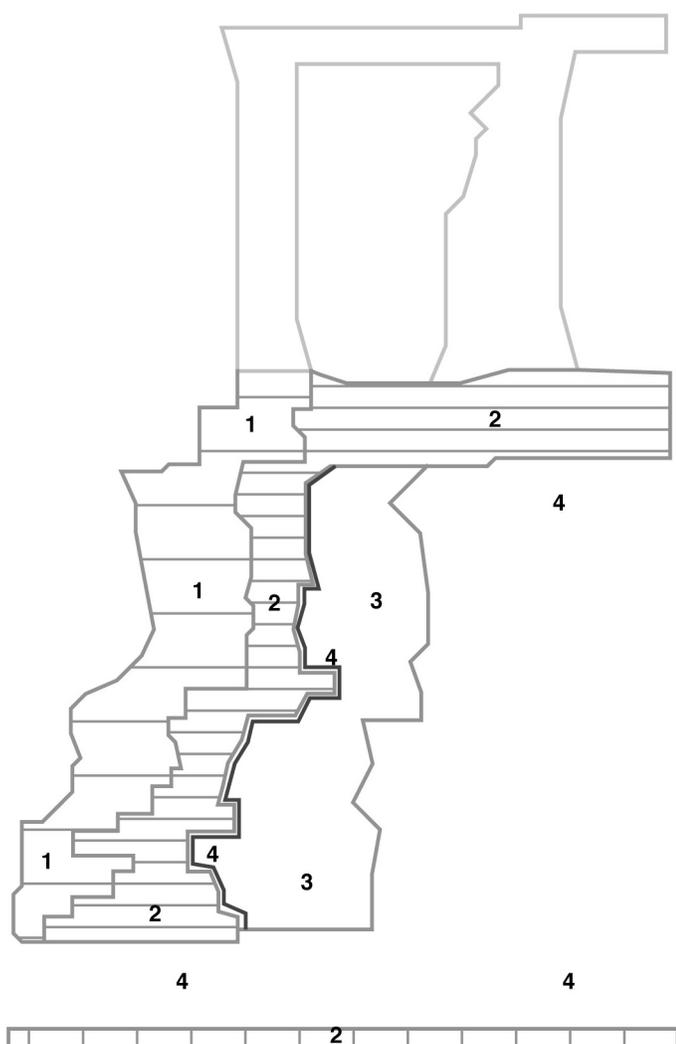
1. arenisca 2. bloques de laterita 3. suelo arenoso con boleas  
4. suelo arcilloso

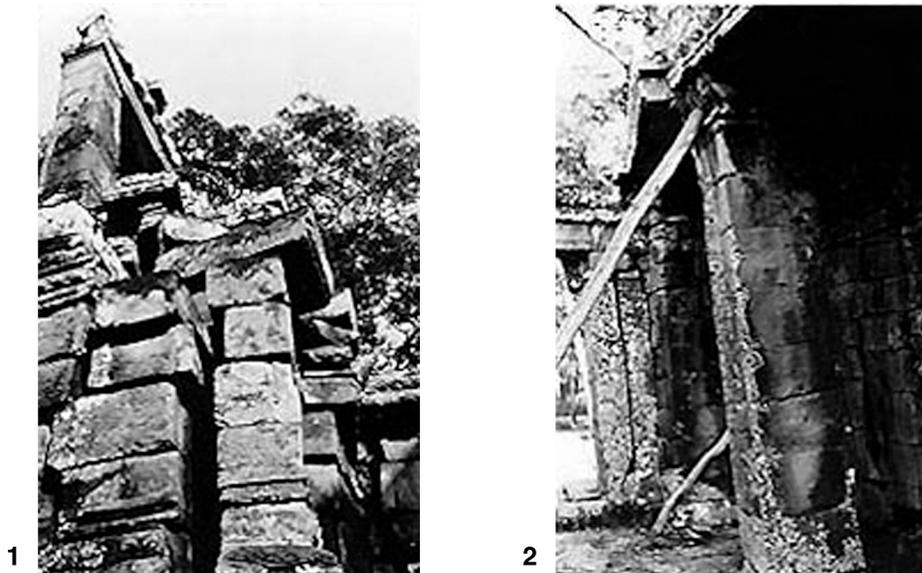
**Figura 4.40. Biblioteca norte del templo antes de la restauración.**

Debido a esas complicaciones, en 1950 empezaron los trabajos de restauración en el templo de Bayón; en particular, la biblioteca norte se encontraba severamente dañada (Fig. 4.40). El techo

se estaba cayendo, lo que podría haber sido causado por los grandes desplazamientos de los muro y columnas (Iwasaki, 2005).

1. vista de la biblioteca norte del Templo Bayon 2. columna apuntalada debido al precario estado de conservación

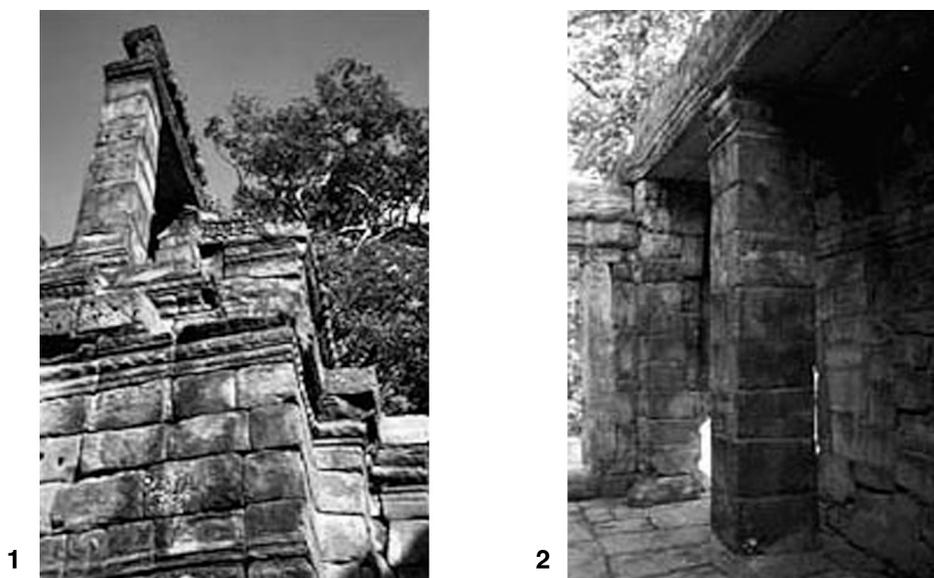
**Figura 4.41. Biblioteca norte del templo después de la restauración.**

1. vista de la biblioteca norte del Templo Bayon 2. columna totalmente restaurada

Hasta la fecha la medida parece haber sido satisfactoria (Fig. 4.41). La decisión de preservar las zonas de la cimentación que se mantenían en buen estado respetó sobremanera al monumento. El material de sustitución fue estudiado detalladamente y probó ser adecuado y lo más similar al original, lo que se armoniza, en muchos aspectos, con la correcta práctica profesional en la restauración de obras con valor histórico como es el caso de Angkor, patrimonio de la humanidad desde 1992.

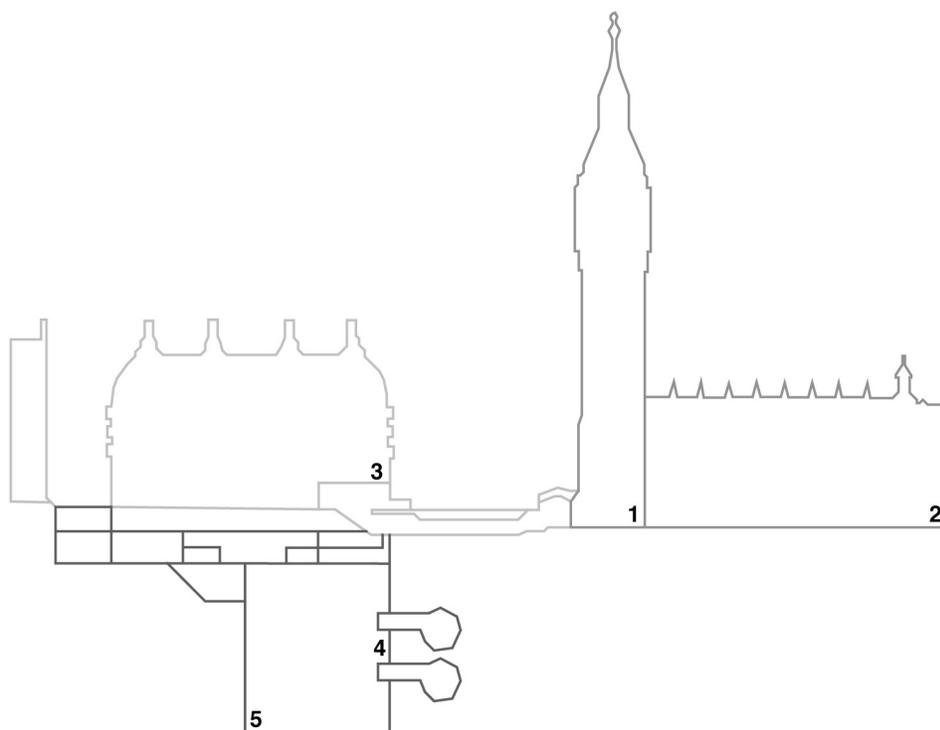
1. Torre del Reloj, Big Ben 2. Palacio de Westminster 3. Casa Porticulus, nuevo edificio parlamentario 4. Caja de escaleras de la estación JLE 5. Plataformas de los túneles JLE
