# **la geotecnia en los monumentos históricos**

oliveira pinto, márcia orlanda

# **problemas, soluciones y teoría del arte invisible**

julio2008

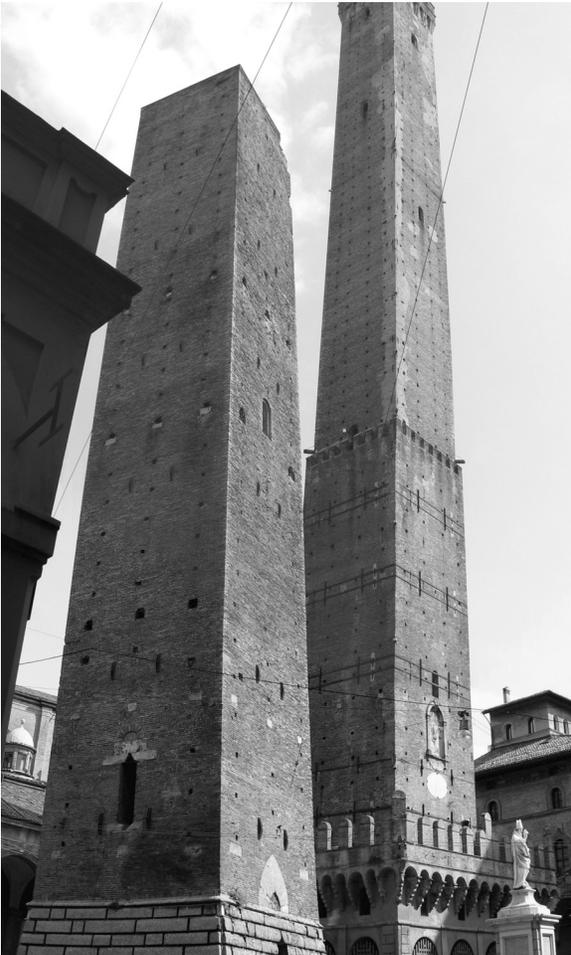
**Figura 5.2. Garisenda (izquierda) y Asinelli (derecha) en Boloña, Italia.**

Dos torres de Boloña que han sobrevivido:  
Garisenda tiene una inclinación de 3.2 m  
respecto a la vertical y la Asinelli de 1.3 m.

El propio Bramante, gran arquitecto del Renacimiento, se encontró con algunas sorpresas desagradables en sus obras, dado que gastó el dinero asignado para las cimentaciones en la decoración de las fachadas (Kerisel, 1987). Por esto es impresionante la enorme lista de torres y campanarios con problemas de estabilidad en Italia: Garisenda y Asinelli en Boloña (Fig. 5.2), Ghirlandina en Modena (Fig. 5.3) y la famosa Torre de Pisa (Fig. 2.5).

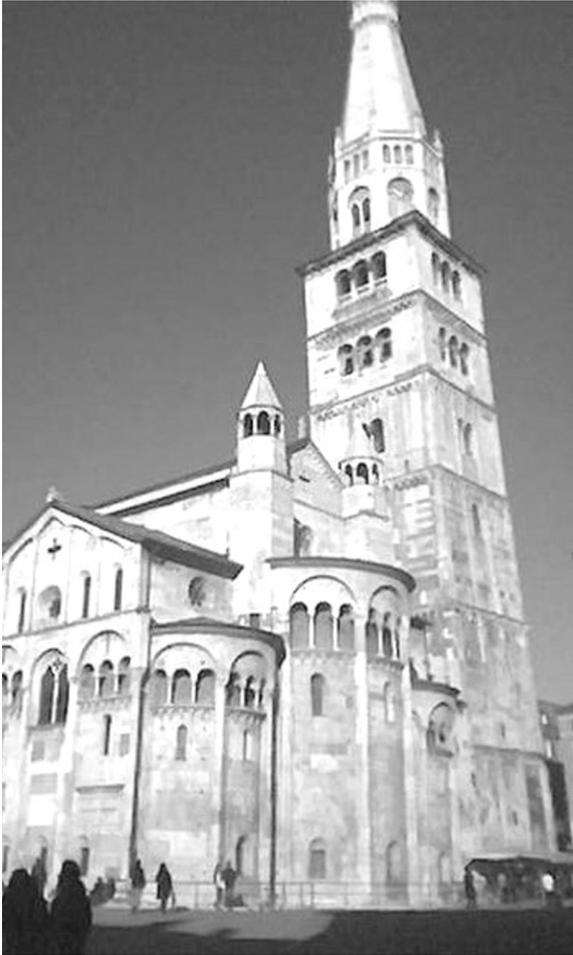
**Figura 5.3. Ghirlandina, Modena, Italia.**

Con 82.12 m, la torre es el símbolo de la ciudad; es visible desde todas las direcciones en las afueras del centro urbano. Actualmente se está restaurando.
