2. CARACTERIZACIÓN GEOTÉCNICA DE ANOMALÍAS

2.1. Tipos de anomalías

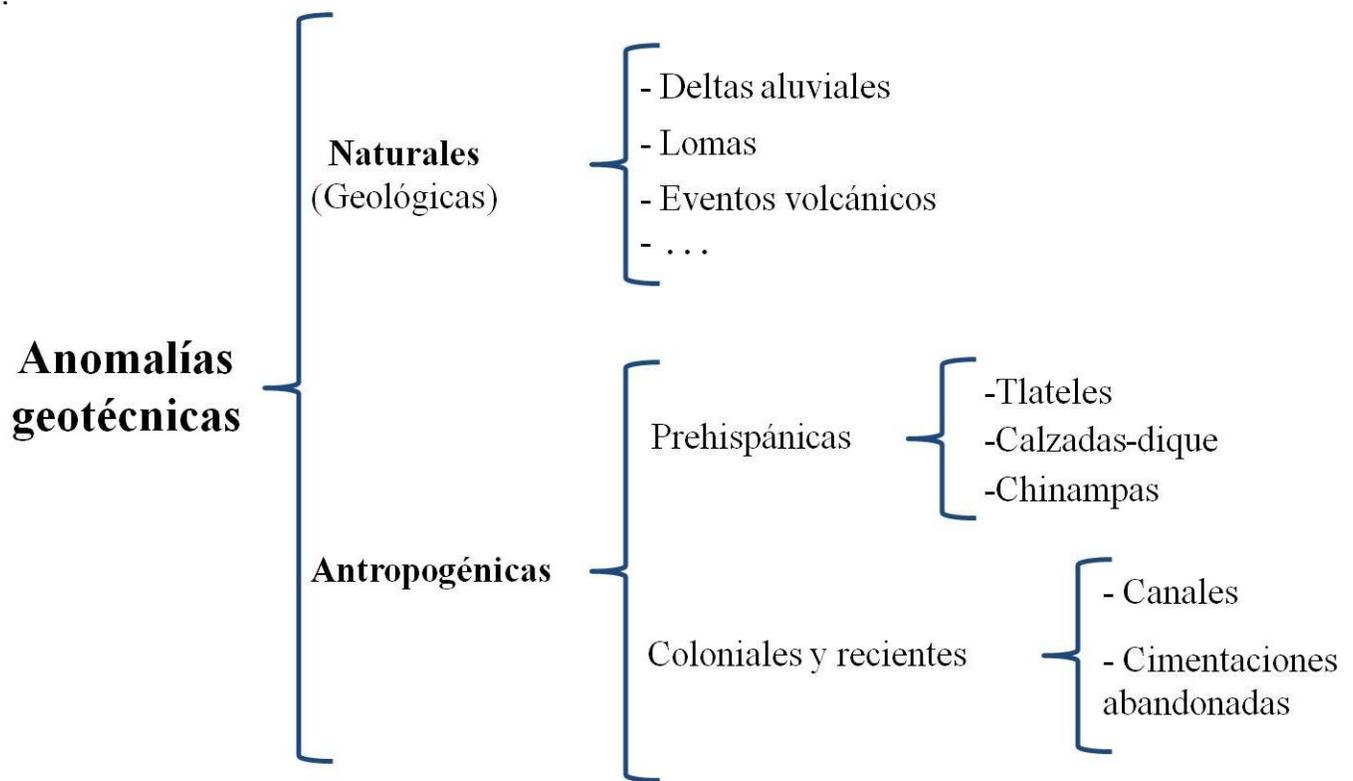
Figura 2.1. Clasificación y tipos de anomalías geotécnicas.

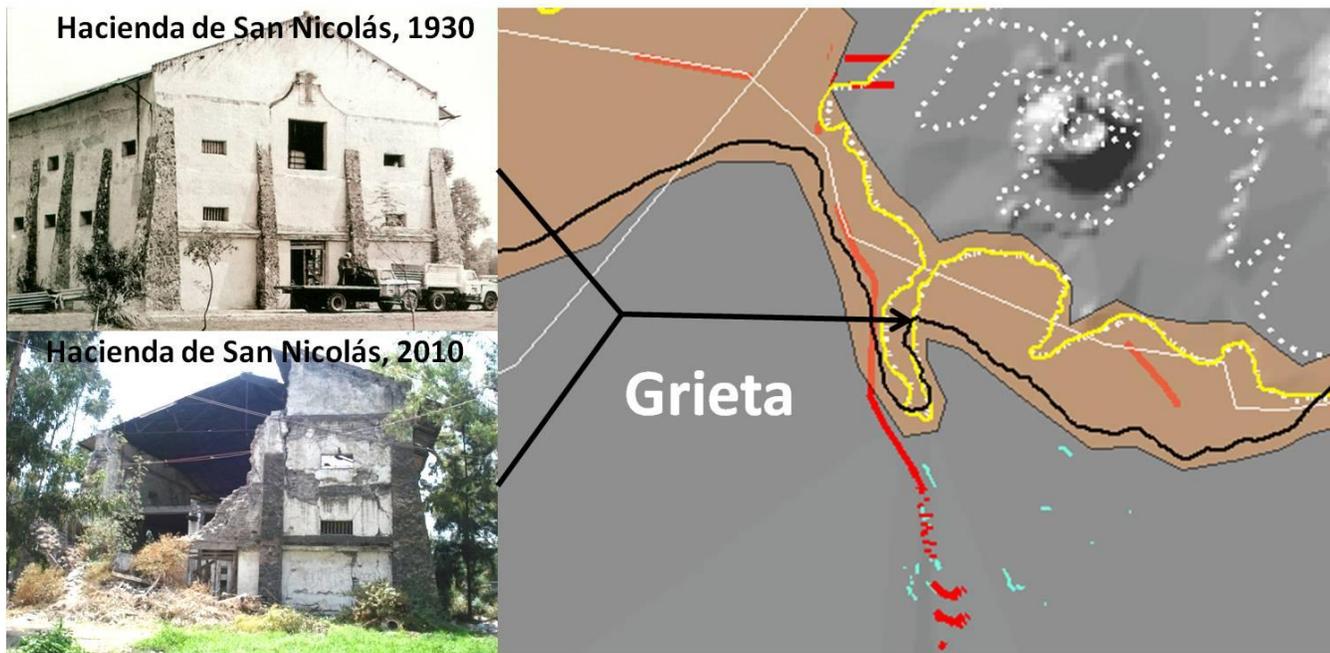
A lo largo de la cara poniente de esta anomalía, conocida como Loma de San Luis, se generan grietas del tipo de transición abrupta, que son las que mayor daño causan a las edificaciones en general, como lo ocurrido en la ExHacienda de San Nicolás (figura 2.5).

Figura 2.5. Daños ocasionados por la generación de una grieta en la Loma de San Luis.

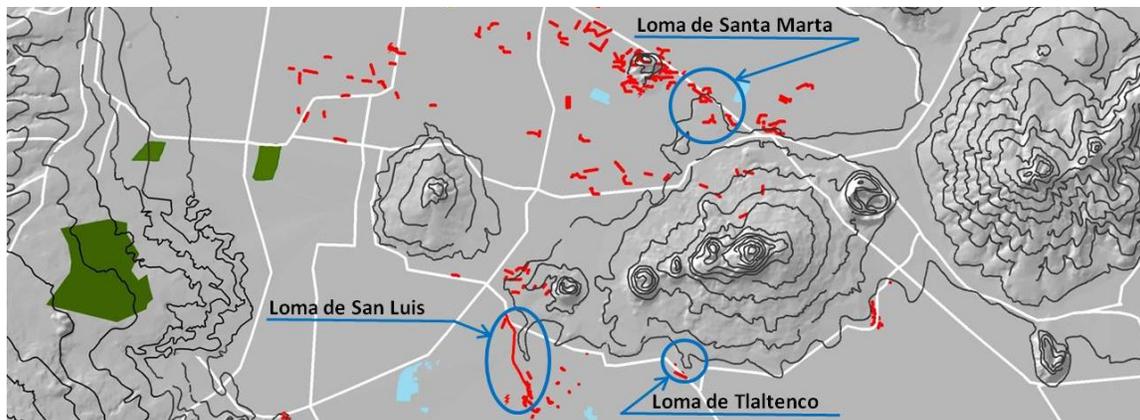
La segunda, ubicada en la ladera norte de la sierra de Santa Catarina muy cerca de la antigua localidad de Santa Marta Acatitla y también es causa de agrietamientos tal como se muestra en el mapa de la problemática de agrietamiento en los alrededores de la Sierra de Santa Catarina de la figura 2.6.

Figura 2.6. Problema de agrietamiento en alrededores de la Sierra Santa Catarina.

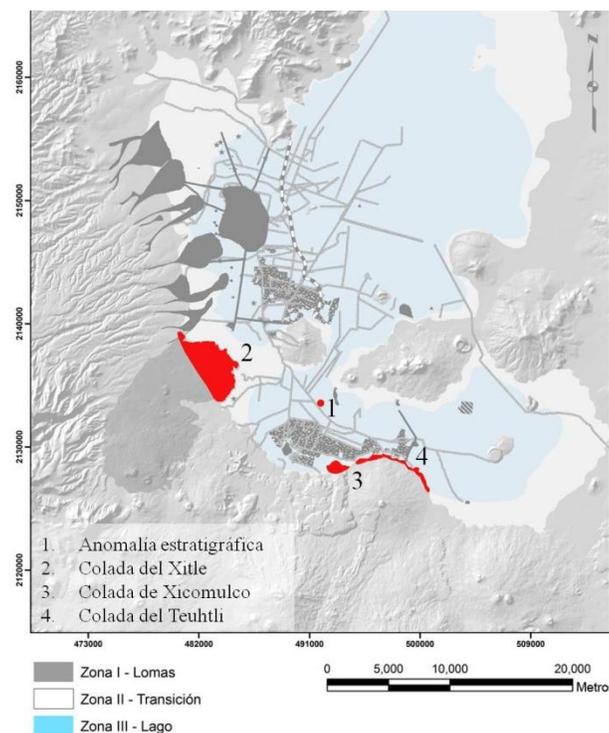
Anomalías de gran importancia para la ingeniería geotécnica están asociadas con los derrames volcánicos recientes que se han presentado en el sur del valle. En las zonas con estas características, no es raro encontrar suelos blandos lacustres bajo la roca basáltica. En la zona de contacto entre colada basáltica y suelo blando se observa un estrato delgado de suelo metamorfozido por las altas temperaturas. Este tipo de situación debe esperarse en el frente de las principales coladas que invadieron la zona lacustre como las coladas del Xitle, de Xicomulco y la del volcán Teuhtli en Tulyehualco (figura 2.7).

Figura 2.7. Anomalías asociadas a eventos volcánicos recientes.

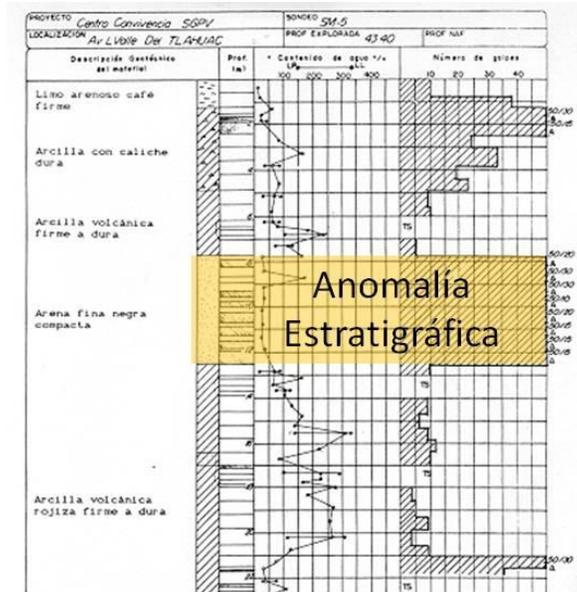
Otra anomalía asociada con erupciones recientes es la que se muestra en la figura 2.8, donde puede apreciarse la existencia, en la parte superior de la formación arcillosa superior, de un estrato de toba de espesor apreciable. Esta anomalía, encontrada en el lago de Xochimilco tuvo probablemente su origen en un evento volcánico que arrojó una nube piroclástica sobre la zona lacustre.

Figura 2.8. Sondeo en el que se marca en color, el estrato de toba.

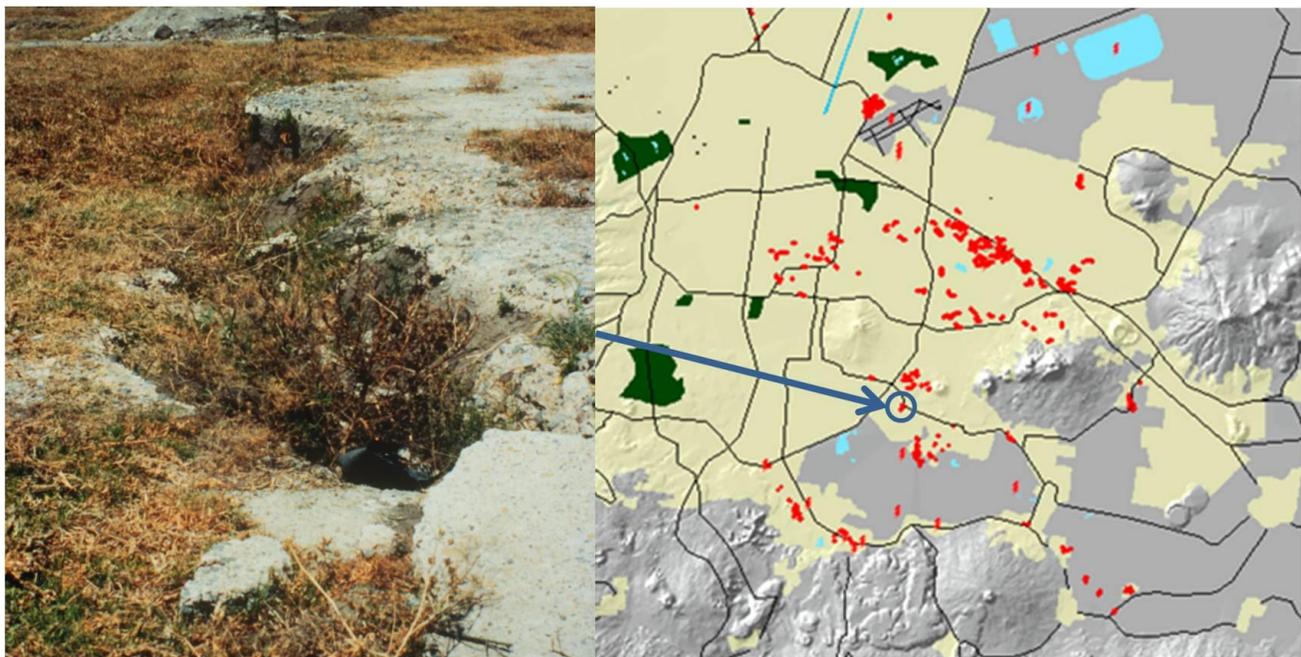
El hundimiento regional provocado por la extracción de agua del acuífero, ha provocado la ruptura de esta capa dura de toba, lo que ha generado graves problemas de agrietamiento en la zona (figura 2.9).

Figura 2.9. Problema de agrietamiento en los límites de las Delegaciones de Iztapalapa, Xochimilco y Tlahuac.

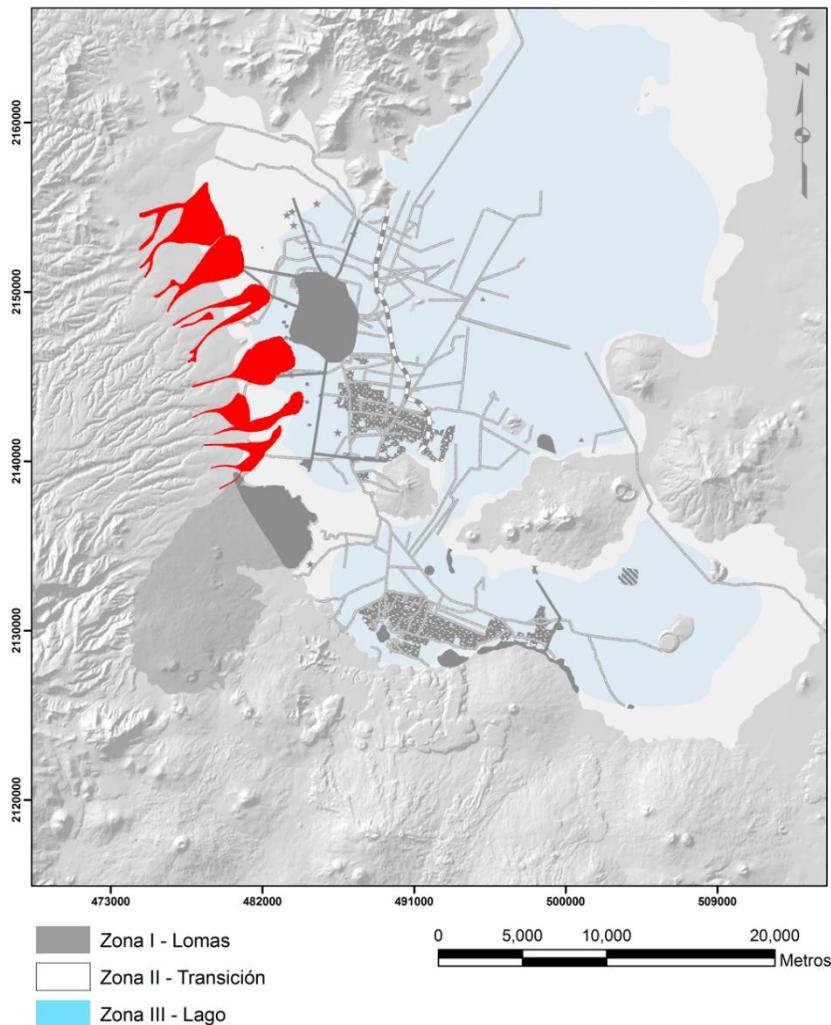
Los seis deltas aluviales que se localizan al pie de la ladera de la Sierra de las Cruces y que se extienden de sur a norte, desde Álvaro Obregón hasta Azcapotzalco son una fuente de gran heterogeneidad en el subsuelo y merecen una atención muy particular por parte de los geotecnistas. Actualmente, su ubicación y sus características solamente se conocen solamente en forma aproximada (figura 2.10).

Figura 2.10. Distribución espacial de los deltas aluviales, Mooser, 1988.

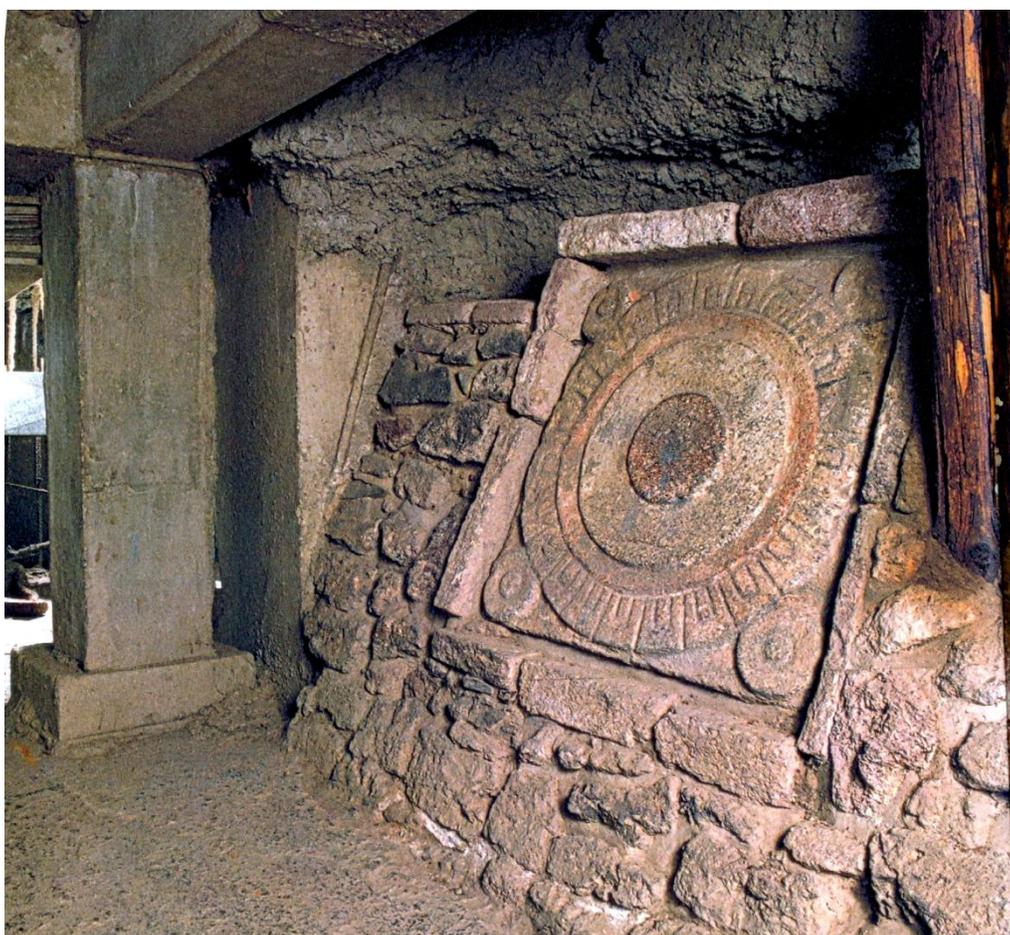
Figura 2.12. Ruinas aztecas bajo el Sagrario Metropolitano.

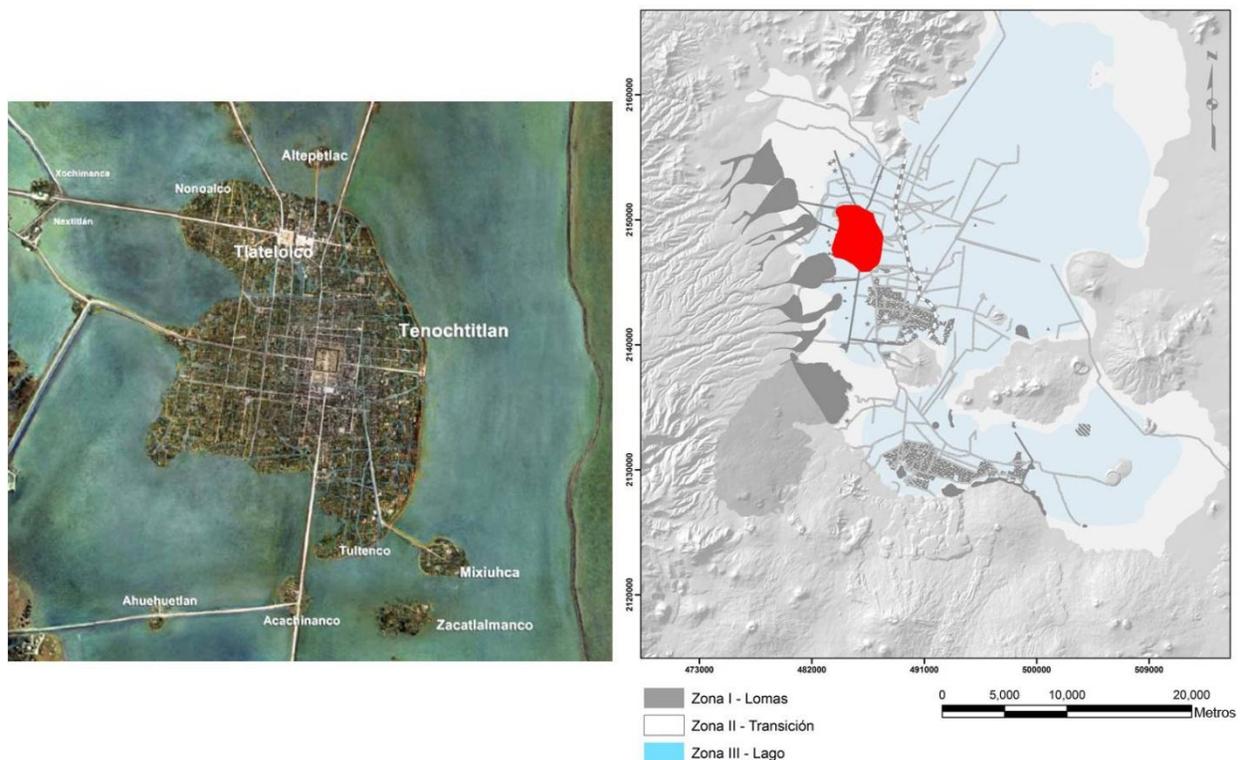
El primero, más grande y más conocido de los tlateles estudiados, corresponde al área del centro de la ciudad de México donde se ubicaban las ciudades prehispánicas de México-Tenochtitlán y México-Tlatelolco (figura 2.14). Este tlatel fue objeto de estudio en el periodo 2007 - 2009 por A. Tenorio, M. Juárez, E. Méndez y G. Auvinet.

Figura 2.14. Tlatel de Tenochtitlán.

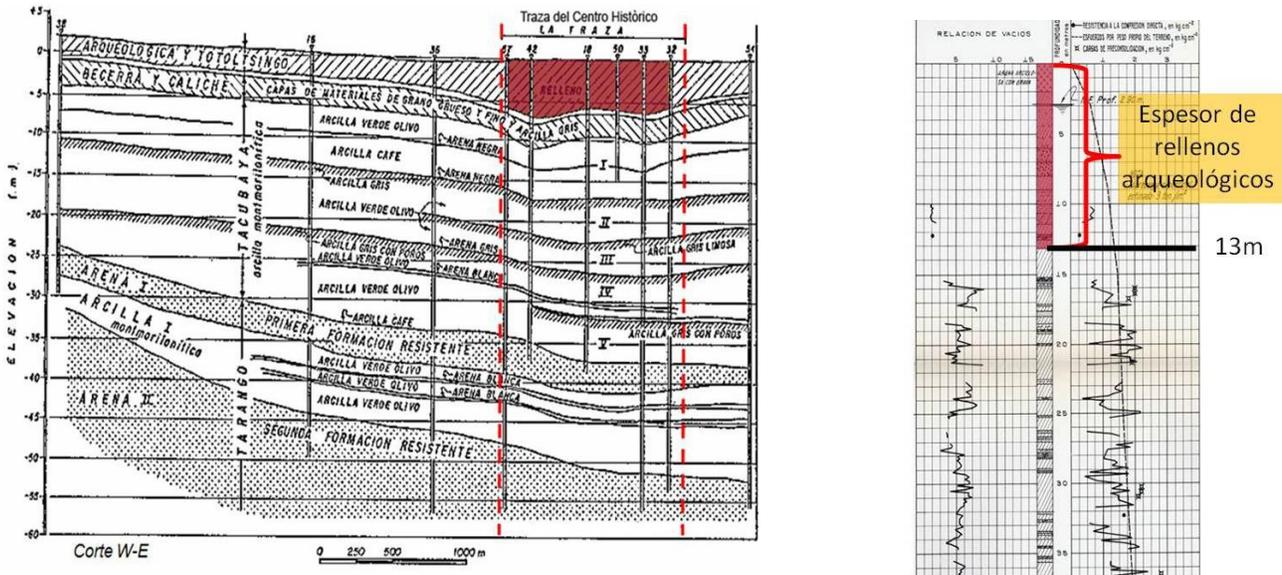
En la figura 2.15, se muestra un sondeo realizado en el Palacio Nacional que permite observar el espesor de los materiales de relleno arqueológico en el centro histórico y una sección estratigráfica poniente-centro de la ciudad (Zeevaert, 1952).

a) Corte estratigráfico poniente centro, Zeevaert, 1952 (b) Sondeo en Palacio Nacional, Marsal y Mazari, 1951
 Figura 2.15. Espesores de materiales de relleno arqueológico en el centro de la ciudad de México.

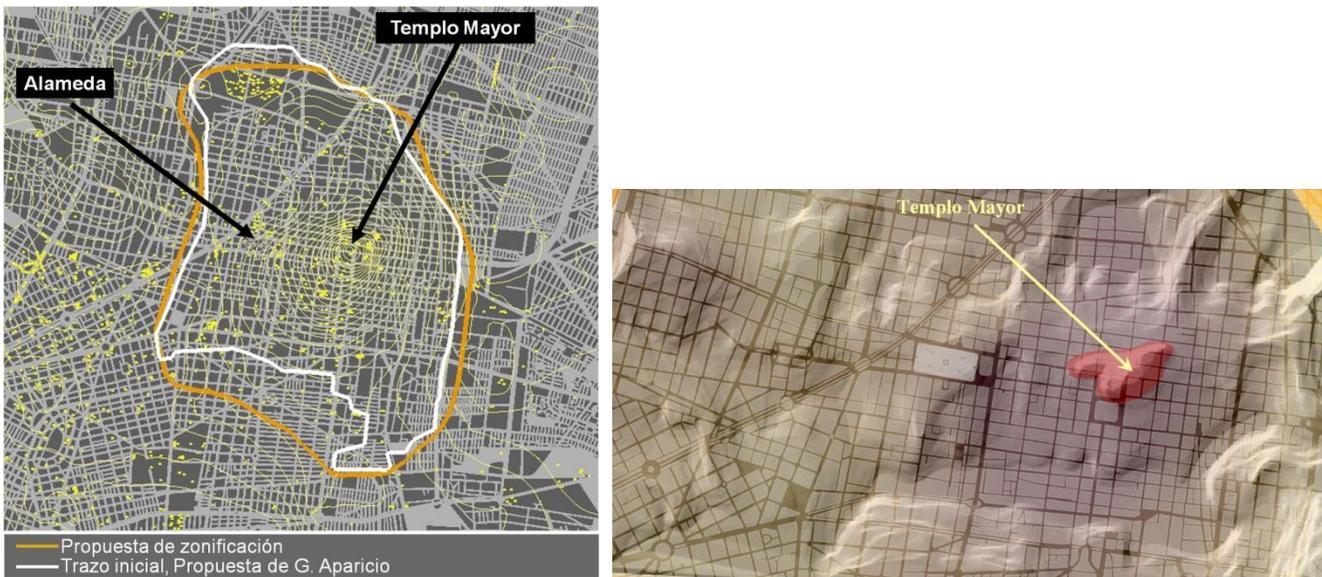
Los resultados del trabajo de Tenorio, Méndez, Juárez y Auvinet, 2009 se resumen en las láminas de la figura 2.16. En la lámina de la izquierda se presenta el contorno propuesto por L. González A. (color blanco) y el determinado con base en 1152 sondeos geotécnicos (color naranja). El modelo del relieve de la superficie del terreno en el centro de la ciudad muestra tanto la emersión aparente como la heterogeneidad de los rellenos arqueológicos.

Figura 2.16. Resultados del trabajo de Tenorio, Méndez, Juárez y Auvinet, 2009.

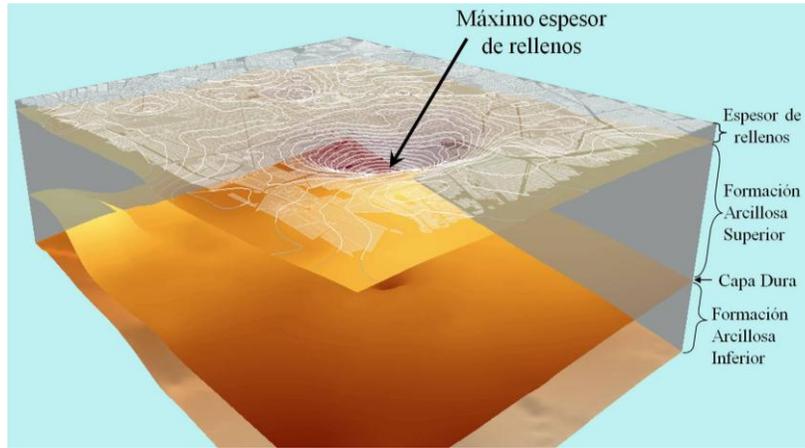
La figura 2.17, muestra el modelo tridimensional del subsuelo, que señala la distribución espacial de los espesores de materiales de relleno arqueológico.

Figura 2.17. Modelo tridimensional del subsuelo del centro de la ciudad, Laboratorio de Geoinformática, 2009.

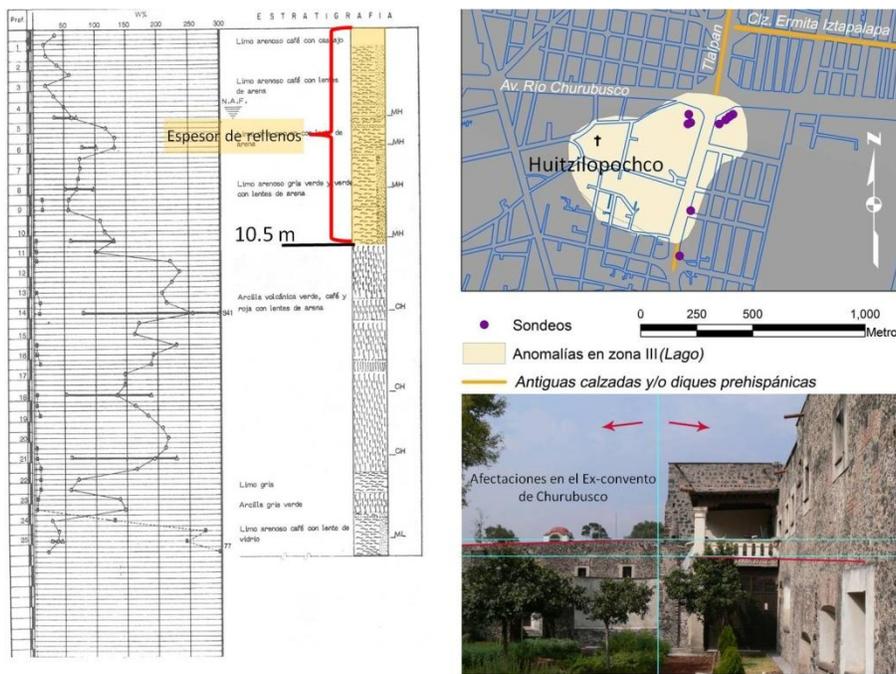
1. Huitzilopochco (Churubusco)

Figura 2.19. Tlatel de Huitzilopochco.

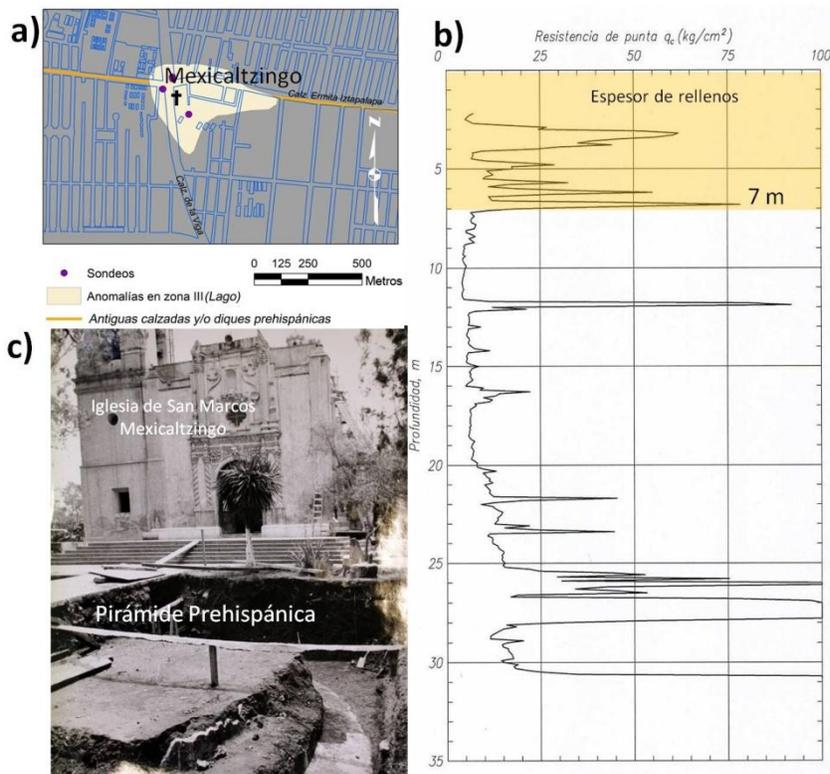
Figura 2.20. Tlatel de Mexicaltzingo, a) ubicación; b) Configuración geométrica del tlatel según M. Median (2009); c) Iglesia de Mexicaltzingo, Archivo técnico del INAH; d) Sondeo geotécnico.

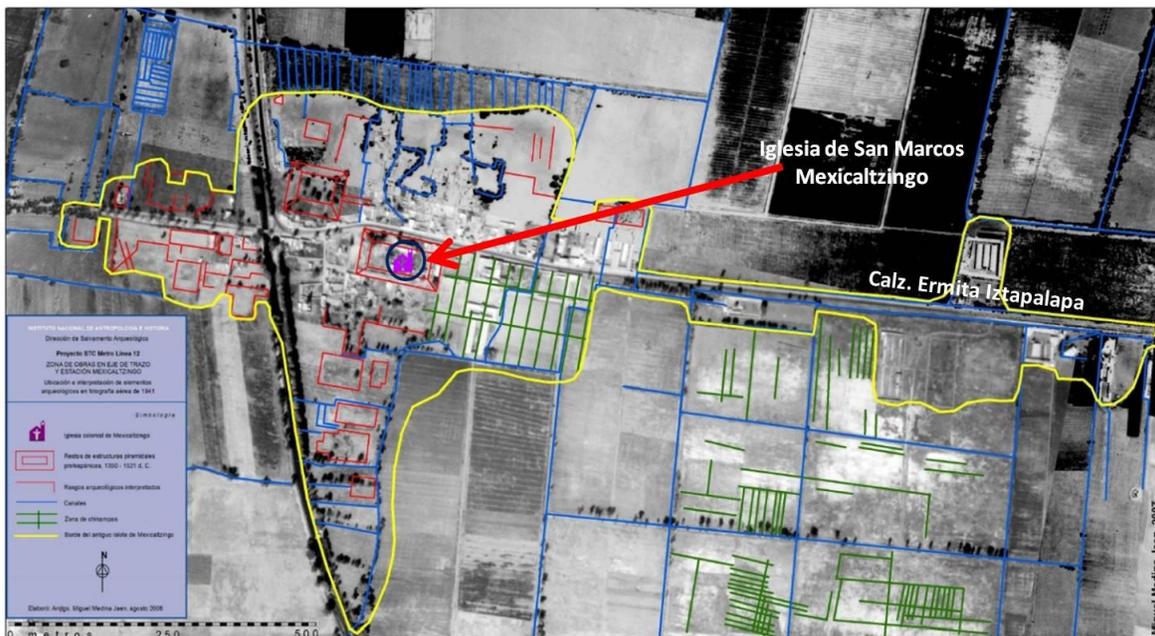
Figura 2.21. Arreglo geométrico del antiguo tlattel de Mexicaltzingo, M. Medina (2007).

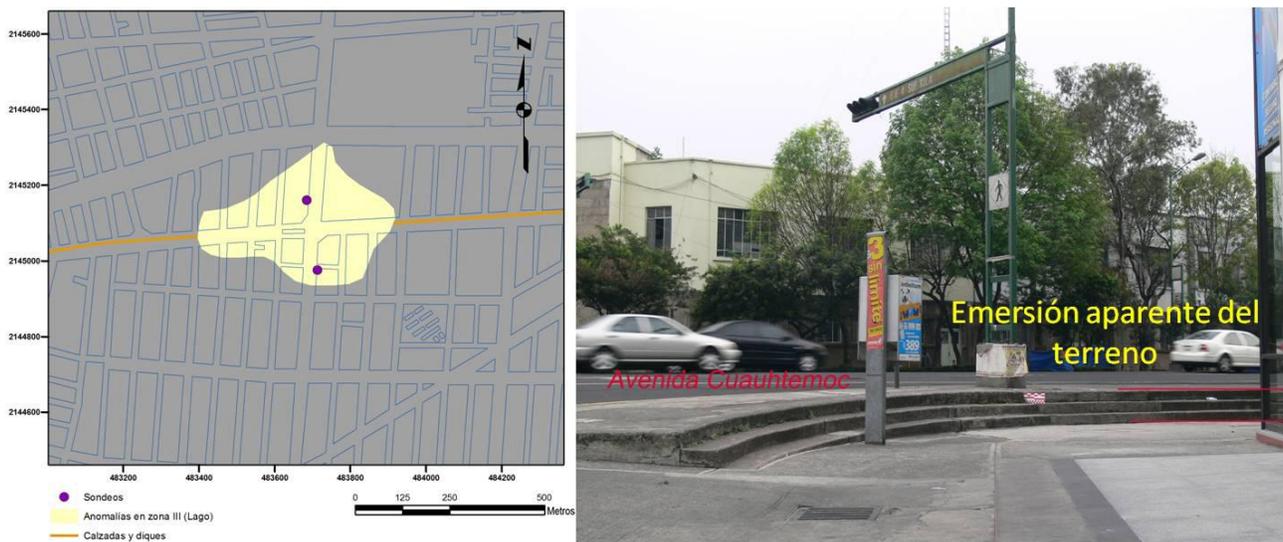
2. Ahuehuetlan (cruce de Av. Cuauhtémoc y Obrero Mundial).

Figura 2.26. Tlatel de Ahuehuetlan.

Tabla 2.3. Sondeos geotécnicos del sitio en donde se ubica el tlatal de Ahuehuetlan, obtenido de SMMS 1970.

Clave de sondeo	Longitud m	Prof. NAF m	Manto superficial		FAS		Primera capa resistente				
			Espesor m	w %	Espesor m	w %	Profundidad m	Espesor m	w %	N	SUCS
2958	37.8	2	9.4	80	22.5	300	31.9	4.1	50	40	ML y CH
2959	36.4	2	7.2	80	25.2	300	32.4	>4	80	12	CH

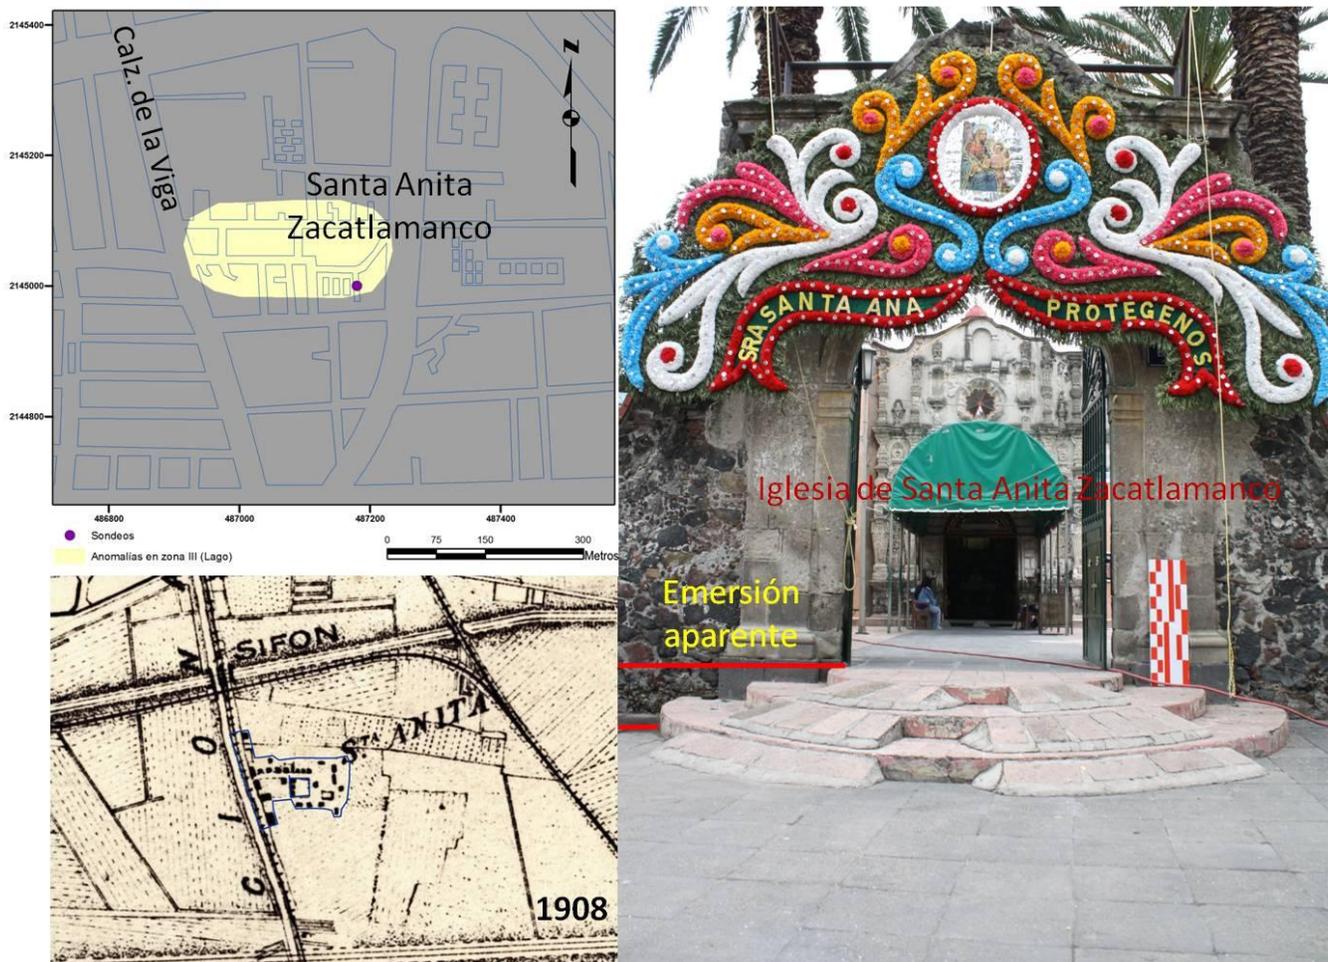
4. Zacatlamanco (Santa Anita).

Figura 2.27. Tlatal de Zacatlamanco.

Tabla 2.4. Sondeo geotécnico del sitio en donde se ubica el tlatal de Zacatlamanco, obtenido de SMMS 1970.

Clave de sondeo	Longitud m	Prof. NAF m	Manto superficial		FAS		Primera capa resistente				
			Espesor m	w %	Espesor m	w %	Profundidad m	Espesor m	w %	N	SUCS
2850	36.2	4	5.8	60	30.2	375	35	>2	40	>60	ML

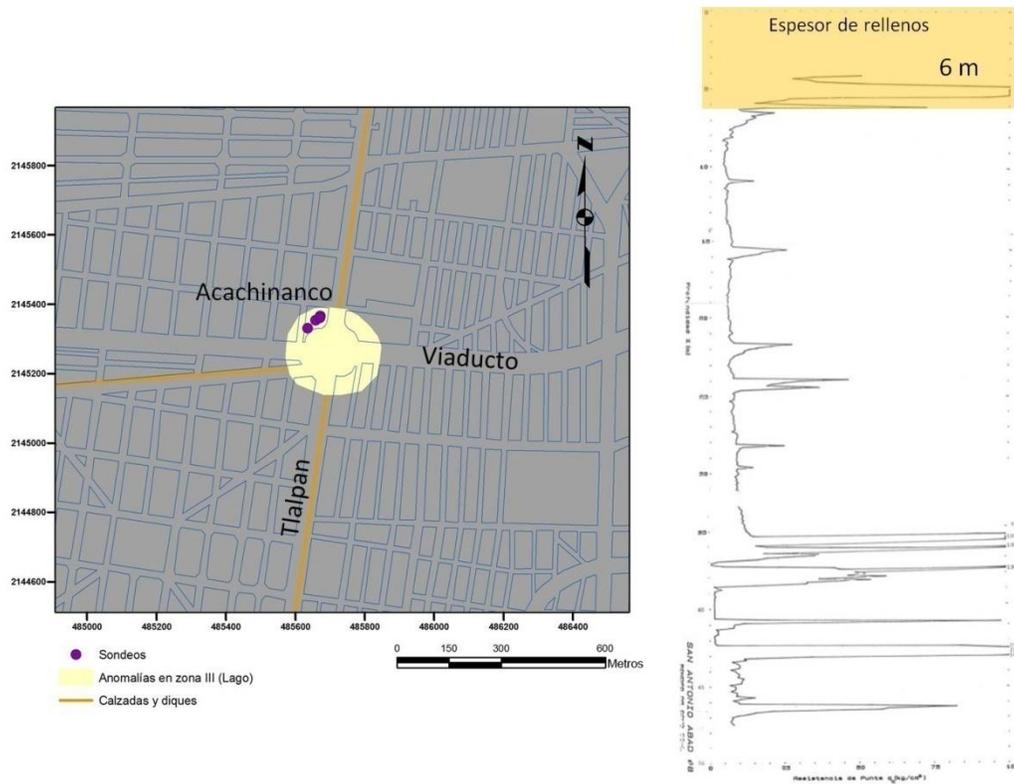
6. Acachinanco (Cruce de Viaducto y Calz. de Tlalpan).

Figura 2.28. Tlatel de Acachinanco.

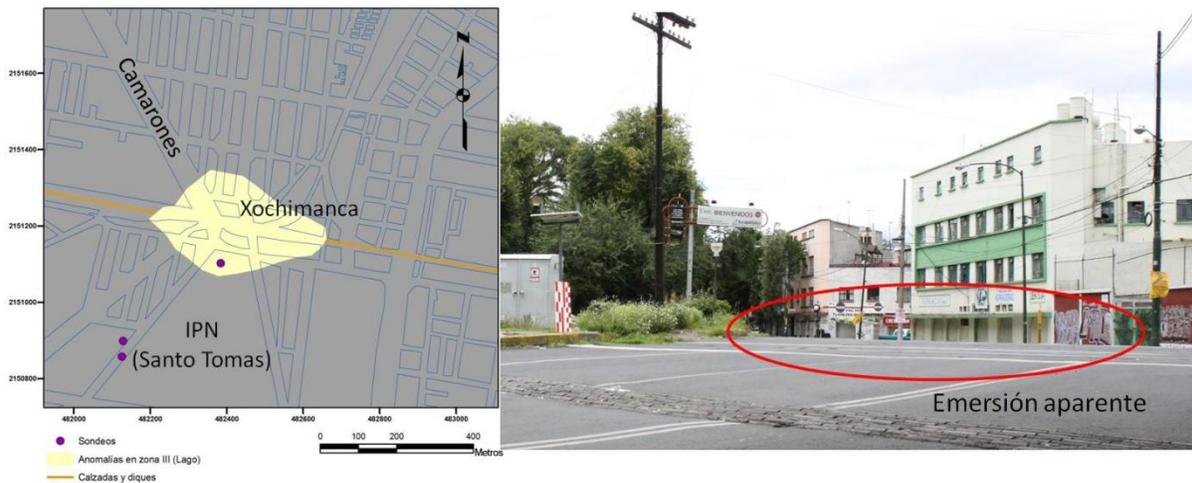
7. Xochimanca.

Figura 2.29. Tlatel de Xochimanca.

Tabla 2.5. Sondeo geotécnico del sitio en donde se ubica el tlatel de Xochimanca, obtenido de una fuente bibliográfica.

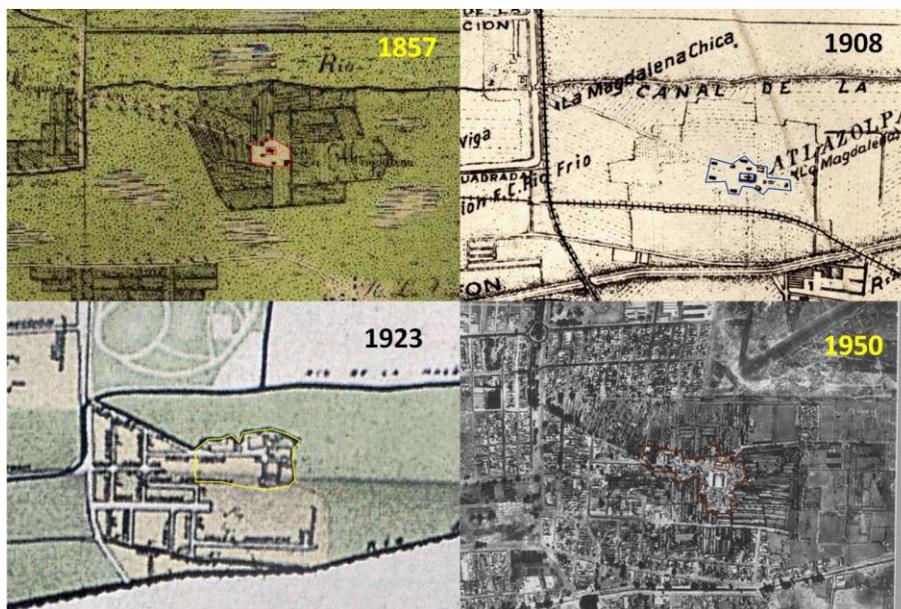
1. Mixiuhca.

Figura 2.31. Tlatel de Mixiuhca en diversos años.

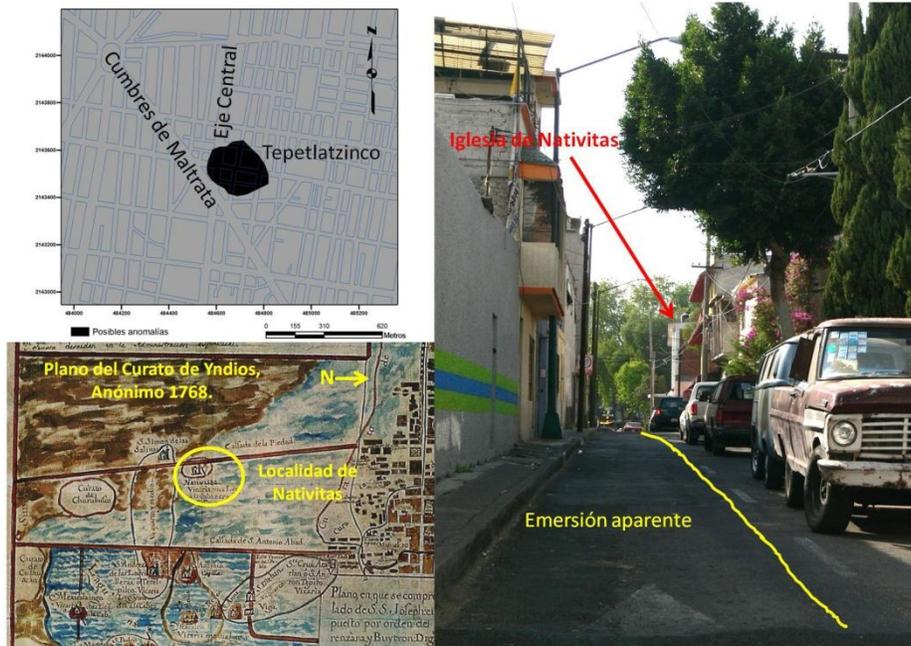
4. Tepetlatzinco (Nativitas).

Figura 2.34. Tlatel de Tepetlatzinco.

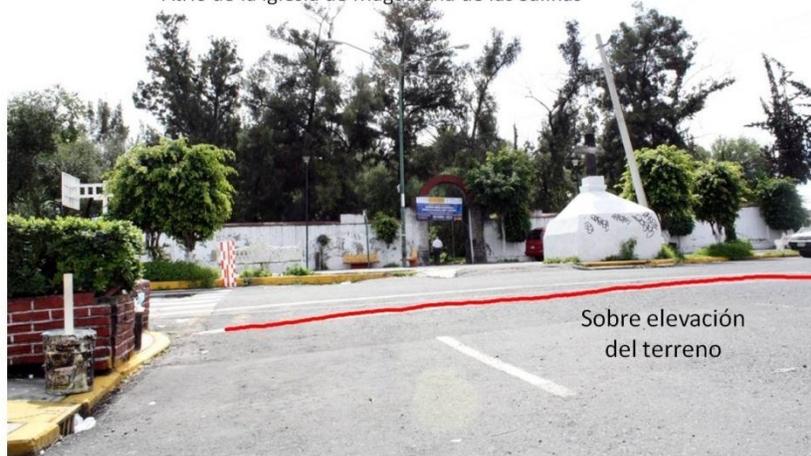
Figura 2.37. Tlitel de Coatlayauhcan. Plano de J. M. de la Riva, 1794.

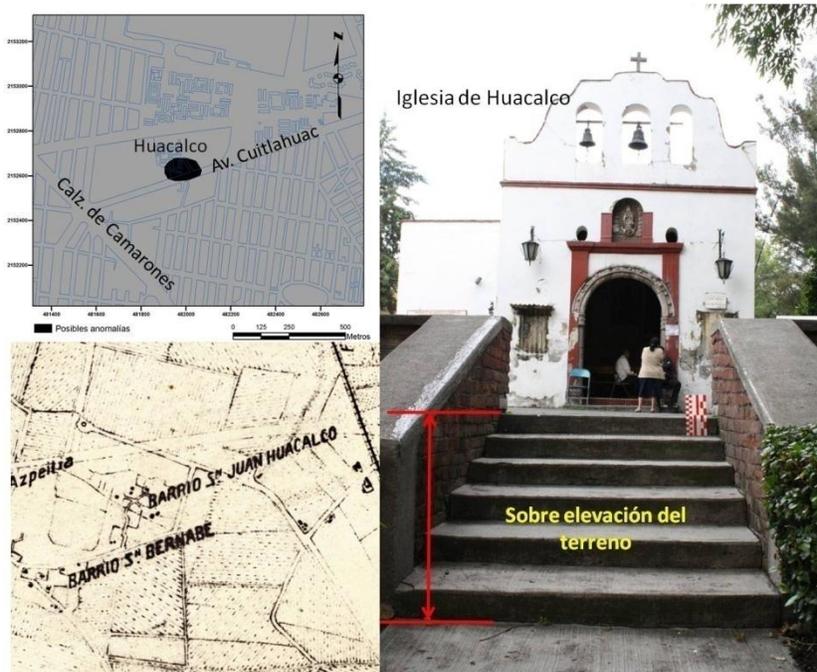
9. Huacalco.

Figura 2.39. Tlatel de Huacalco. Plano de la Ciudad de México y sus alrededores, 1908.

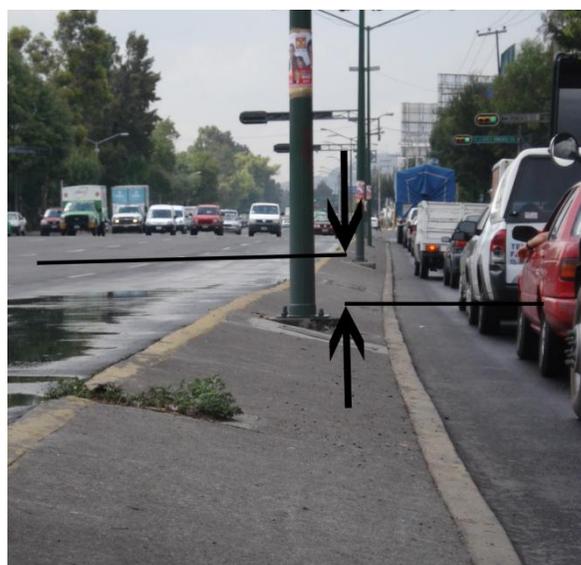
En algunas calzadas-dique, como Calzada Vallejo y Calzada de Tlalpan, el ancho de la calzada-dique era menor que la actual avenida, por lo que es fácil apreciar la emersión debida al hundimiento regional y a la presencia de la antigua calzada prehispánica (Figura 2.44).

Figura 2.44. Calzada Vallejo, en donde se observa la emersión de los rellenos de la calzada prehispánica.

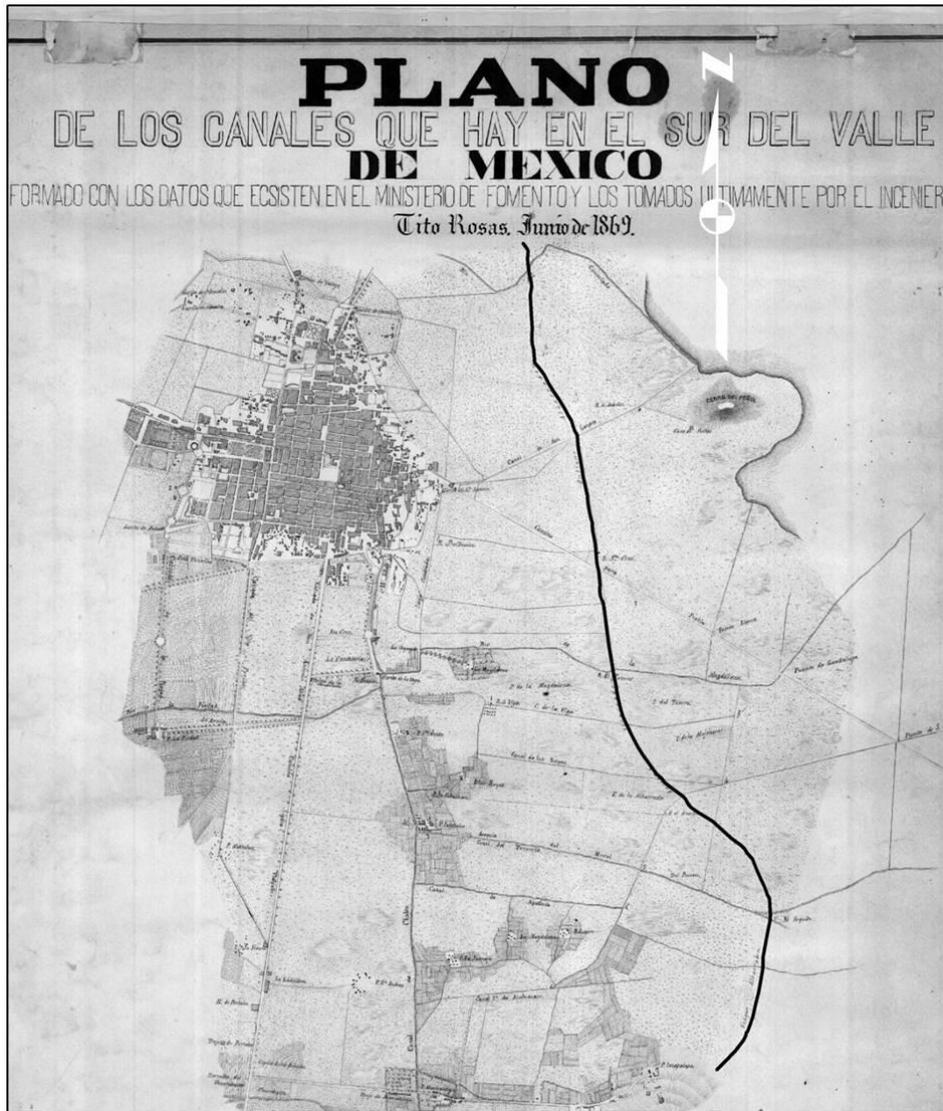
No fue posible definir de manera precisa el trazo de la antigua albarrada construida por Nezahualcóyotl; sólo se cuenta con trazos aproximados (por ejemplo los propuestos por Tito Rosas, 1869 y L. G. Aparicio, 1968) y una sección transversal. Después de la caída del “imperio” Mexica, la albarrada fue abandonada, y durante muchos años sirvió como banco de materiales. Cabe señalar que dos sondeos geotécnicos ubicados cerca del trazo aproximado, reportan espesores importantes de limo que se pueden asociar a materiales que se azolvieron por la presencia de la albarrada.

Figura 2.45. Plano en el que se marca la antigua albarrada de los Indios, Tito Rosas, 1862.

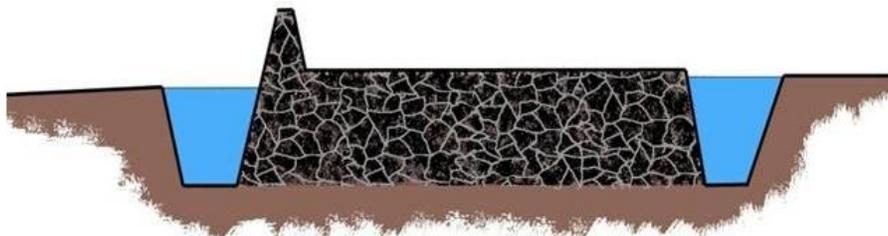
Figura 2.46. Sección de la Albarrada de Nezahualcóyotl según Tito Rosas, 1869.

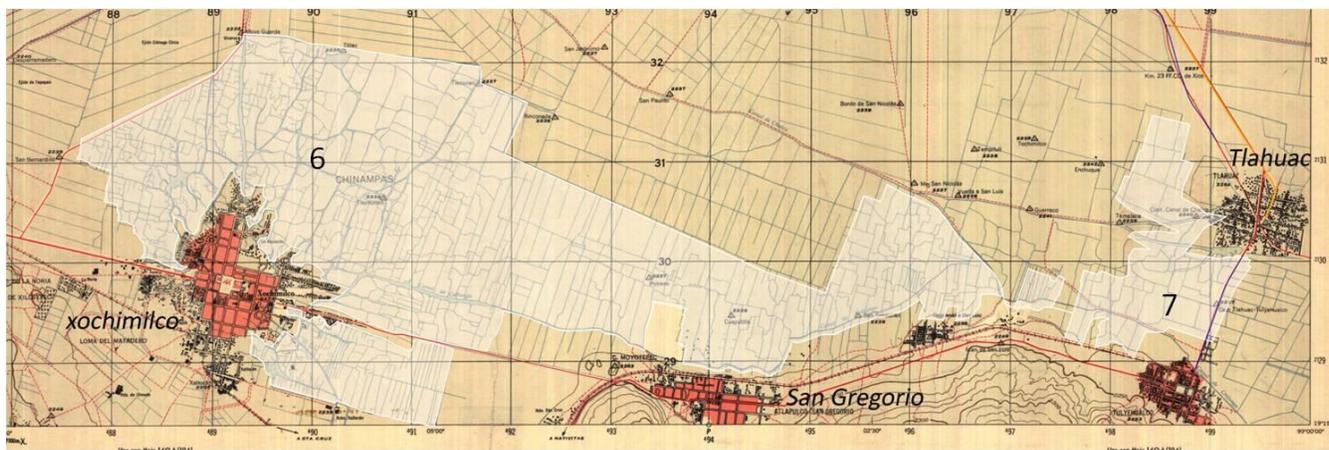
Figura 2.49. Zona de chinampas Xochimilco-Tlahuac, “Estudio preliminar para la restauración de las chinampas”, 1973.

Este grupo de anomalías no se encuentra mencionado en el trabajo de L. González, pero su distribución espacial quedó plasmada en los mapas antiguos, tal y como se ilustra en las figuras 2.48 y 2.49.

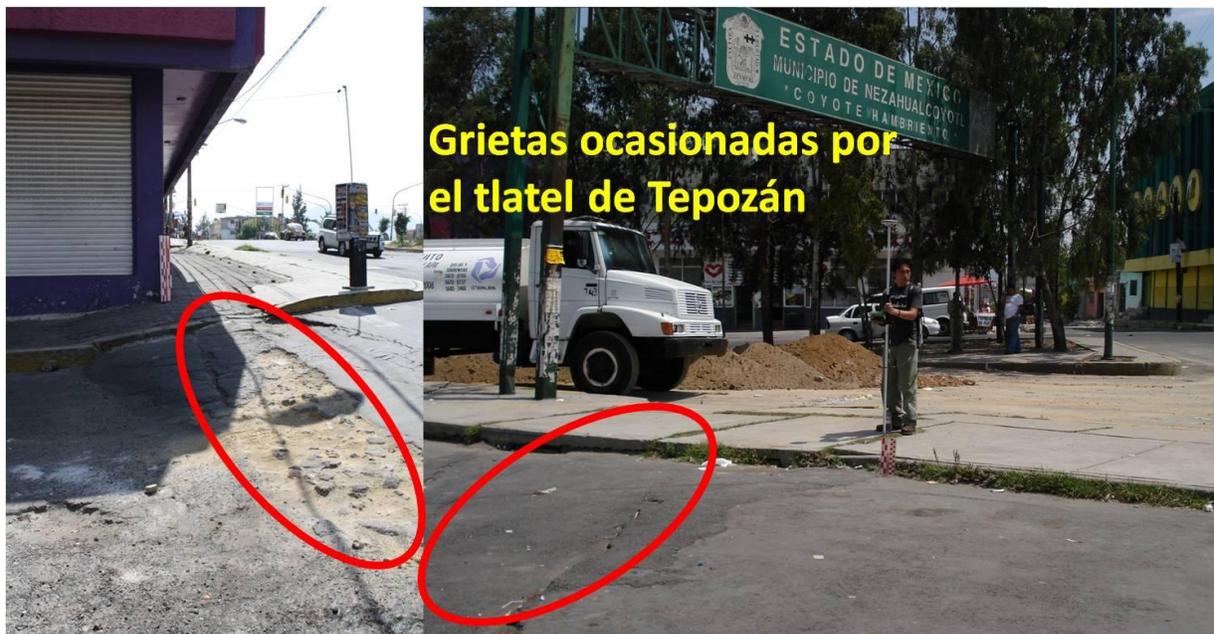
En el tlatel de Tepozán, que se ubica sobre la avenida Texcoco, se generan grietas de transición abrupta, las cuales son de las más dañinas para las edificaciones en general, tal como se muestra en las fotografías de la figura 2.52.

Figura 2.52. Grietas en los alrededores del tlatel de Tepozán

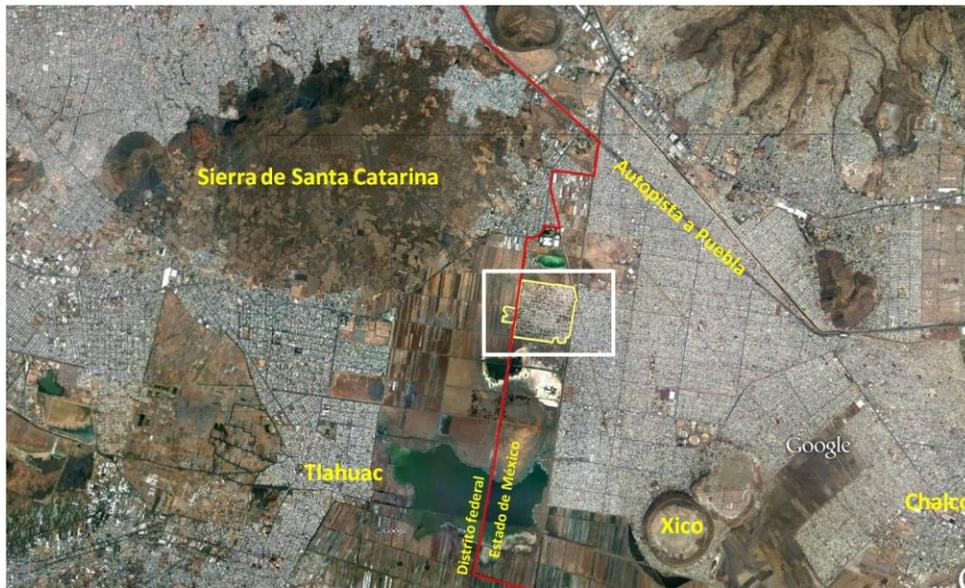
Recientemente se ha identificado el surgimiento de un relleno no controlado conformado por materiales de cascajo y basura, que constituye un tlattel moderno, en el que se desplantan progresivamente viviendas hasta conformar una colonia perdida. Este tlattel se ubica en la colonia Ampliación San Miguel Tlahuac en el límite del Distrito Federal y el Estado de México y que el grupo del Laboratorio de Geoinformática le ha denominado “tlattel Cartolandia”. En la lámina de la figura 2.53 se observa que aún continúa el crecimiento desordenado de la ciudad y de los municipios conurbados del Estado de México.

Figura 2.53. Crecimiento desordenado de la ciudad en zonas de Tlahuac y Chalco.

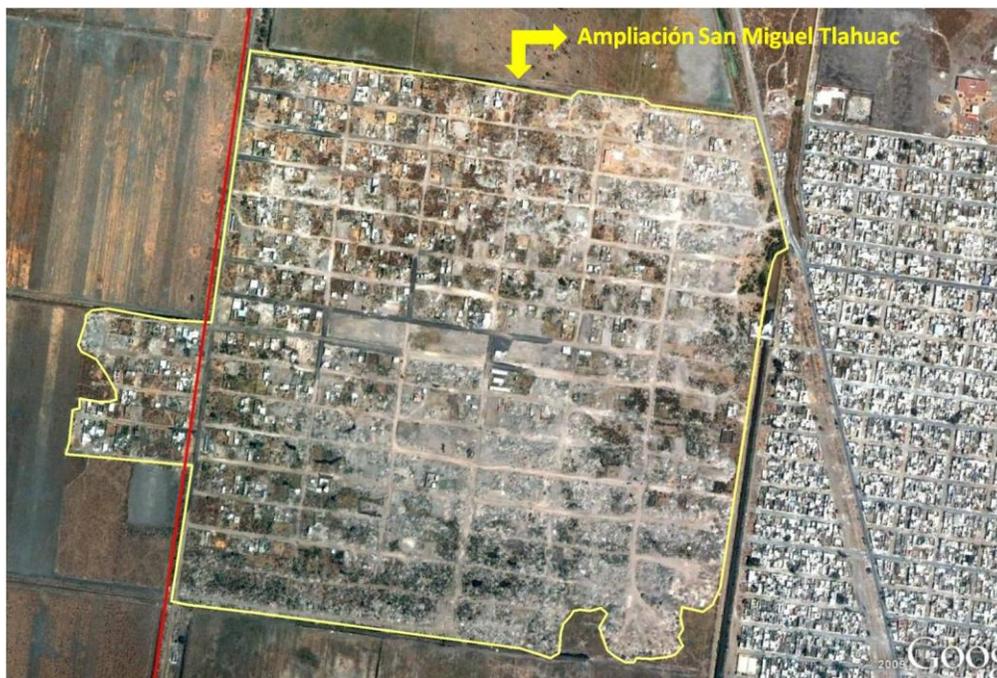
En la figura 2.54, se presenta un acercamiento que ilustra el surgimiento de un relleno no controlado en la colonia Ampliación San Miguel Tlahuac.

Figura 2.54. Surgimiento de un relleno no controlado en la colonia Ampliación San Miguel Tlahuac.
