2. CARACTERIZACIÓN GEOTÉCNICA DE ANOMALÍAS

2.1. Tipos de anomalías

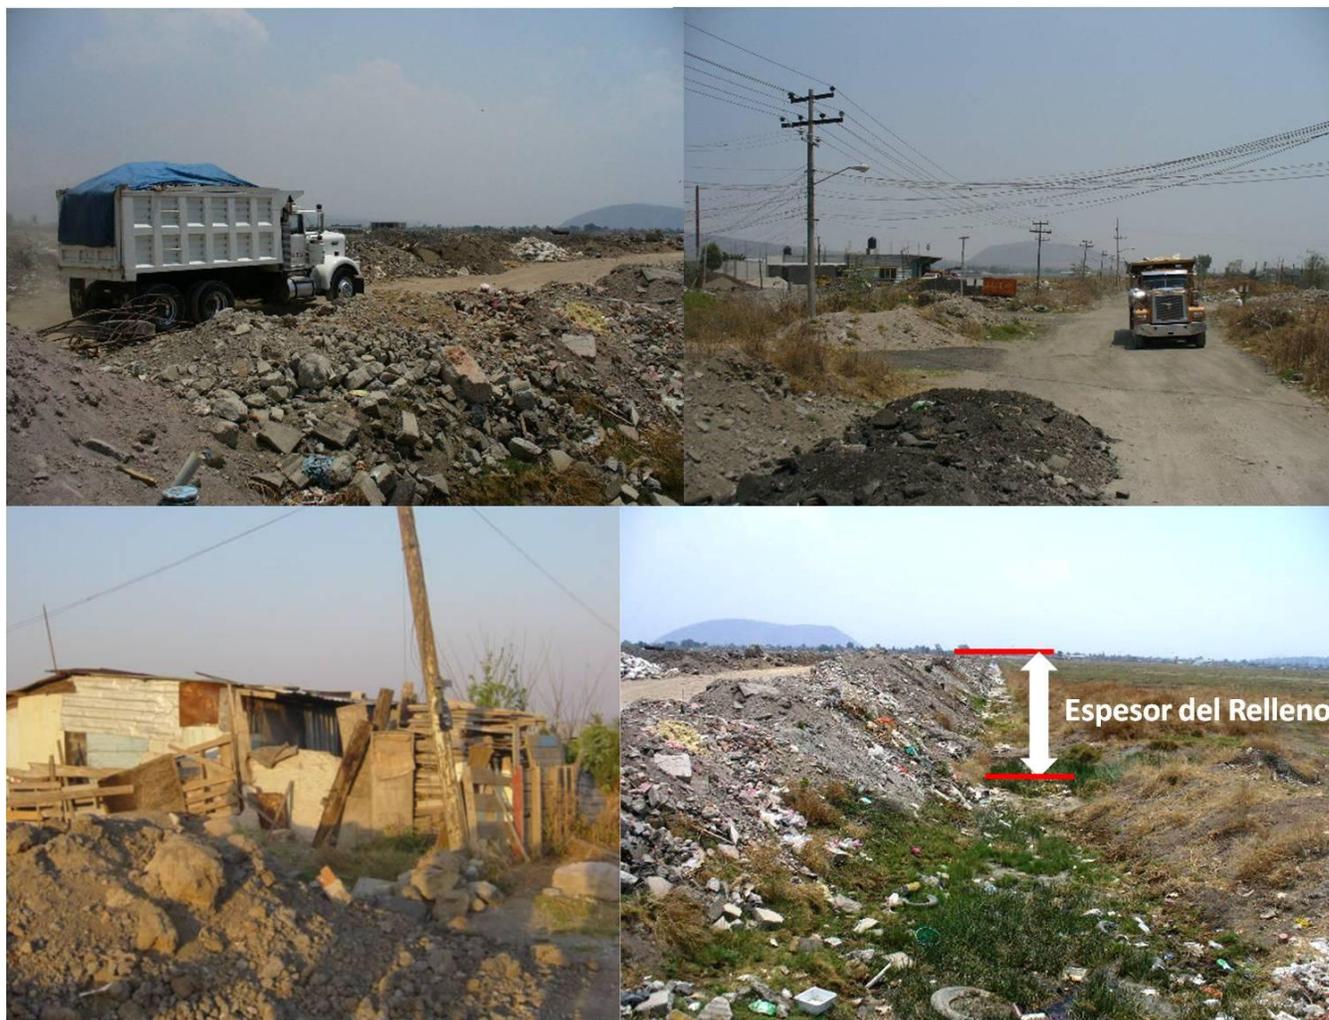
En la figura 2.55, se observa la construcción del tlattel moderno, que consiste en el vaciado a volteo de materiales de desecho no controlados, formando un extenso relleno.

Figura 2.55. Camiones de volteo que dan lugar al tlattel moderno.

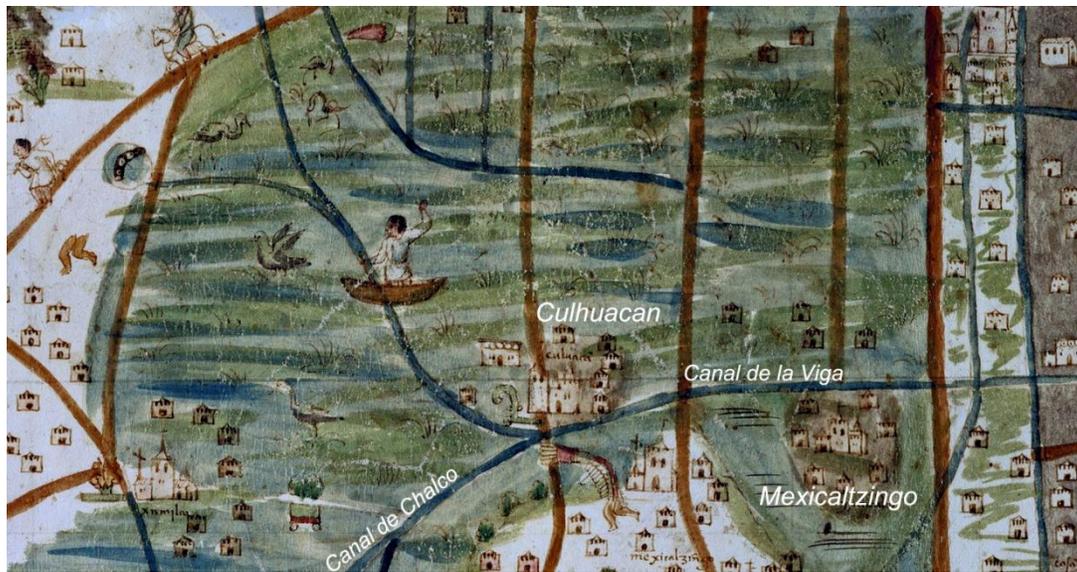
Los pobladores del periodo prehispánico construían canales para poder cruzar la zona de los lagos en época de estiaje. Existen evidencias de este tipo de canales como los que se aprecian en el mapa de 1555 atribuido a Alonso de Santa Cruz que se encuentra en la Universidad de Upsala, Suecia (figura 2.56).

Figura 2.56. Sección del mapa de Upsala mostrando antiguos canales en la zona del lago.

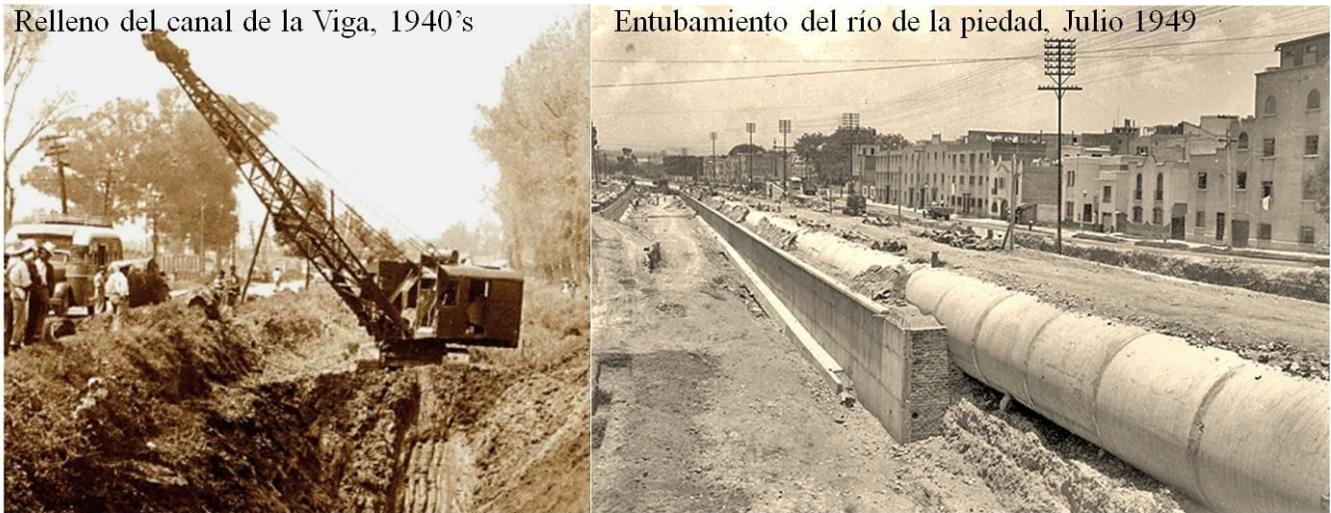
Los antiguos cauces de canales construyen por tanto otras de las anomalías frecuentemente encontradas en el subsuelo de la ciudad. En el fondo de los cauces de los canales se depositaron azolves constituidos por materiales limosos con espesores variables sobre el lecho de los antiguos lagos, que difieren del modelo estratigráfico de Marsal y Mazari, tal y como ocurre en las presas. Además, con la explosión demográfica en la ciudad a mediados del siglo XX, se inició el relleno y/o entubamiento de cauces en la zona urbana con el propósito de mejorar las condiciones sanitarias aprovechando en muchas ocasiones estos espacios para dar alojamiento a grandes vialidades y con ello mejorar la estética urbana de la ciudad (figuras 2.58 y 2.59).

Figura 2.58. Relleno y entubamiento de canales a mediados del siglo XX.

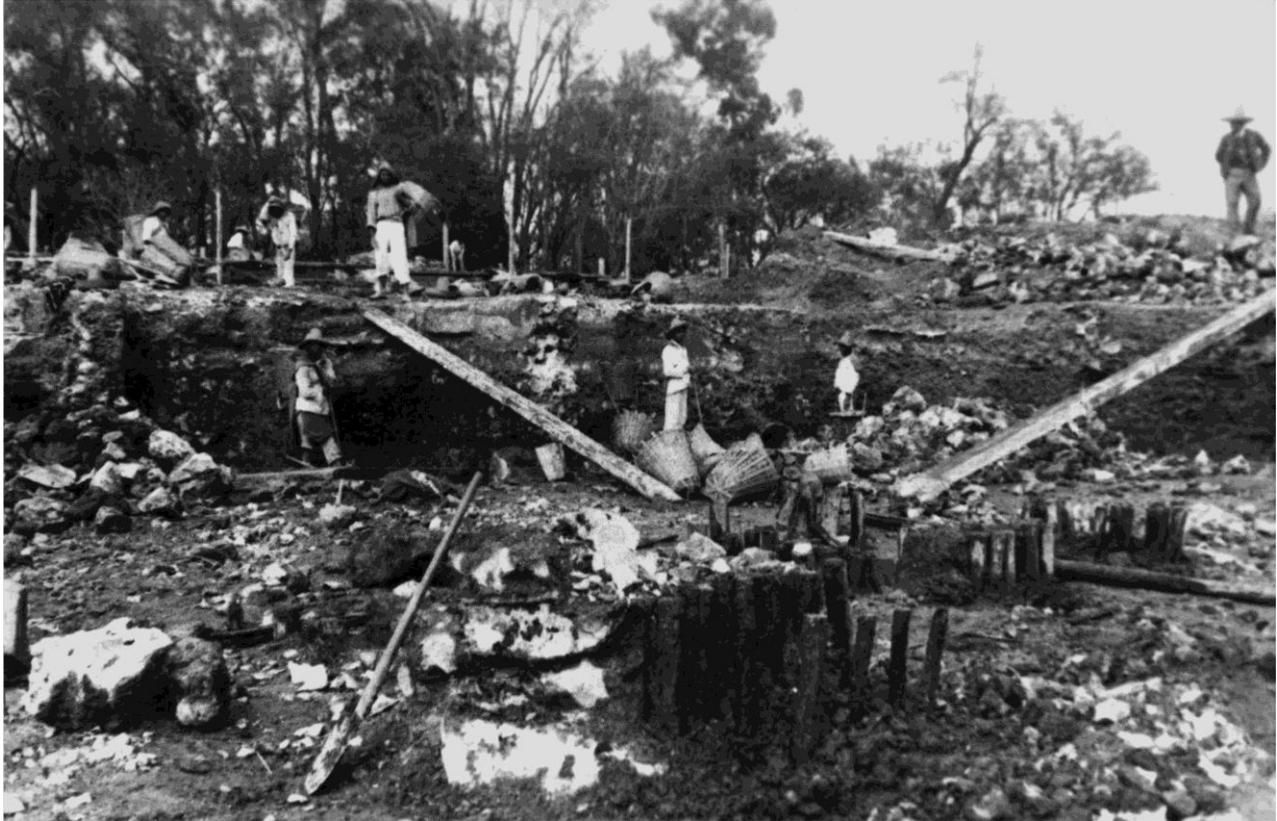
Así, en la delegación Cuauhtémoc, es posible encontrar vestigios sepultados de instalaciones sanitarias, cimentaciones y construcciones pertenecientes al periodo colonial. El propio Palacio de Bellas Artes fue construido sobre los restos de la cimentación del Convento de Santa Isabel. En la figura 2.60 se muestran las estacas encontradas durante la excavación.

Figura 2.60. Construcción del Palacio de Bellas Artes en donde se encontraron los vestigios de una cimentación colonial, 1904.

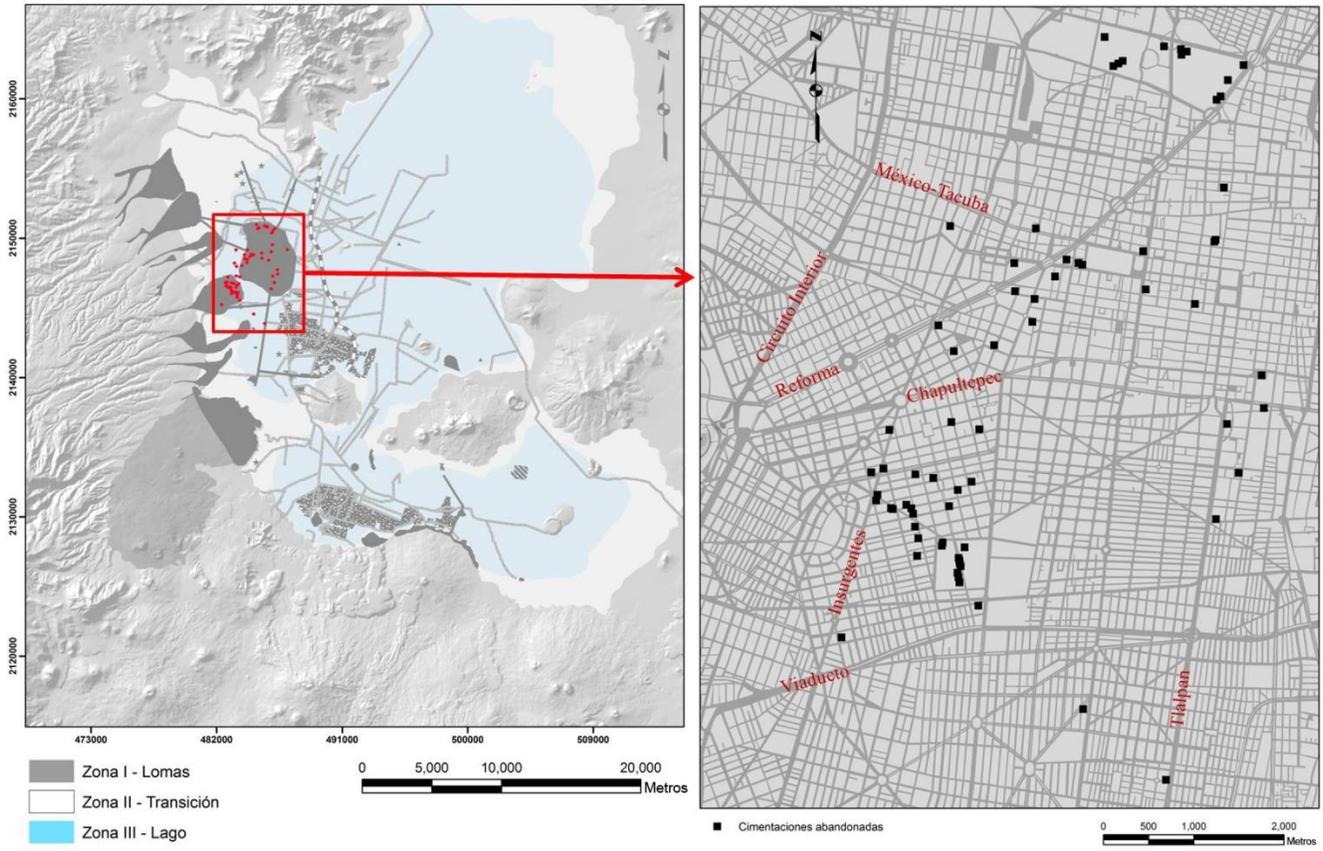
En la investigación realizada para el presente trabajo se identificaron 71 predios con cimentaciones abandonadas de edificios caídos durante los sismos del 28 de julio de 1957 y del 19 de septiembre de 1985 o derrumbados posteriormente (figura 2.61), a partir de los trabajos: “Estudio estadístico de daños ocasionados por el sismo del 28 de julio de 1957”, Departamento del Distrito Federal (1960) y “Evaluación de los efectos de los sismos de septiembre de 1985 en los edificios de la ciudad de México”, Meli, Miranda y Rigaud (1986).

Figura 2.61. Cimentaciones abandonadas.

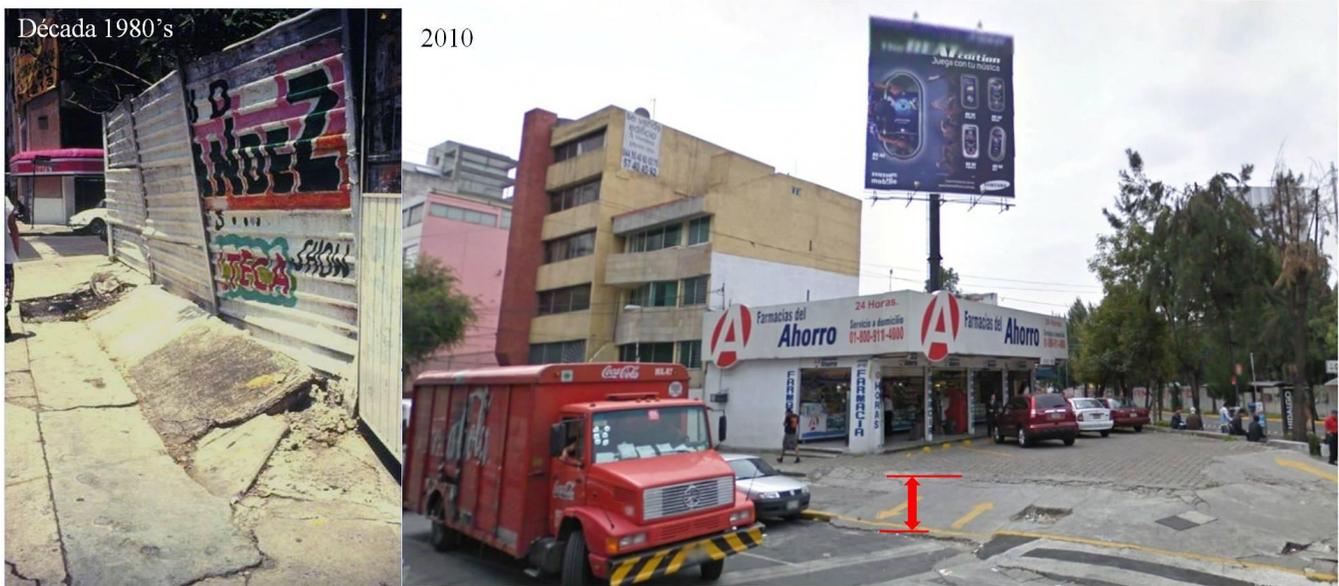
Figura 2.62. Emersión aparente de una cimentación abandonada en el cruce de Insurgentes y Yucatán.

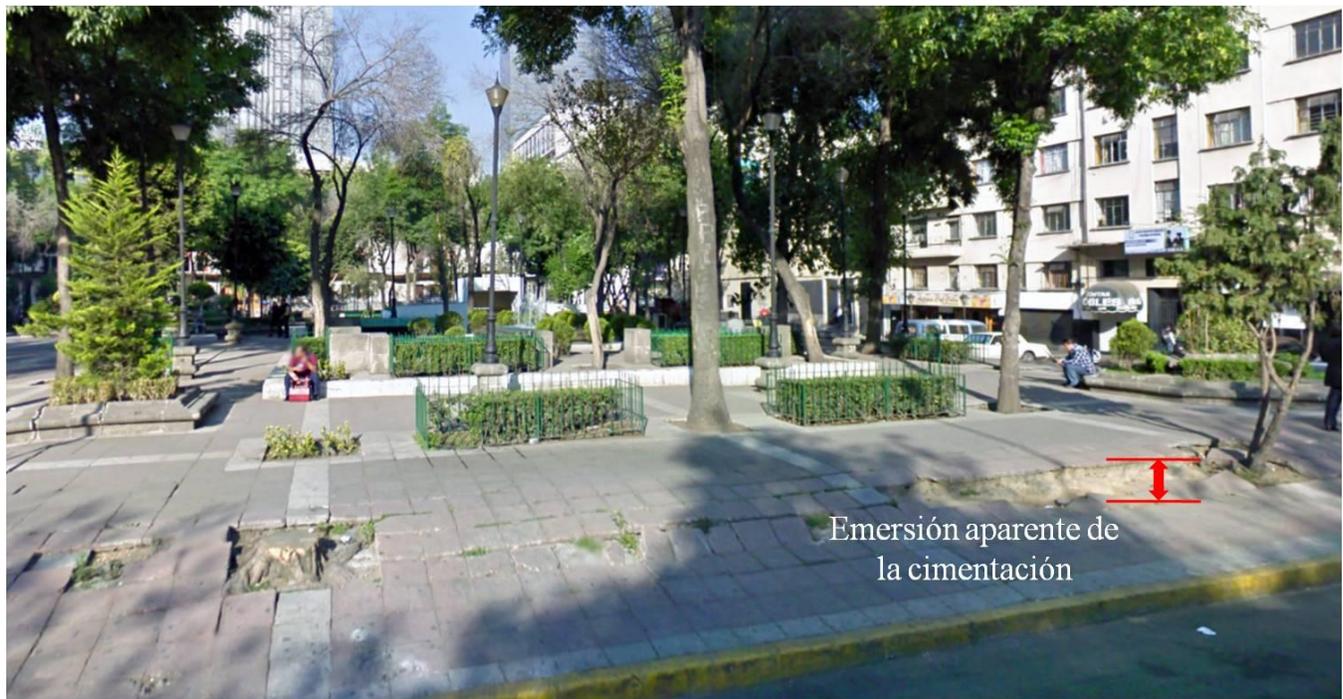
Figura 2.63. Emersión aparente de la cimentación del antiguo Hotel Regis.

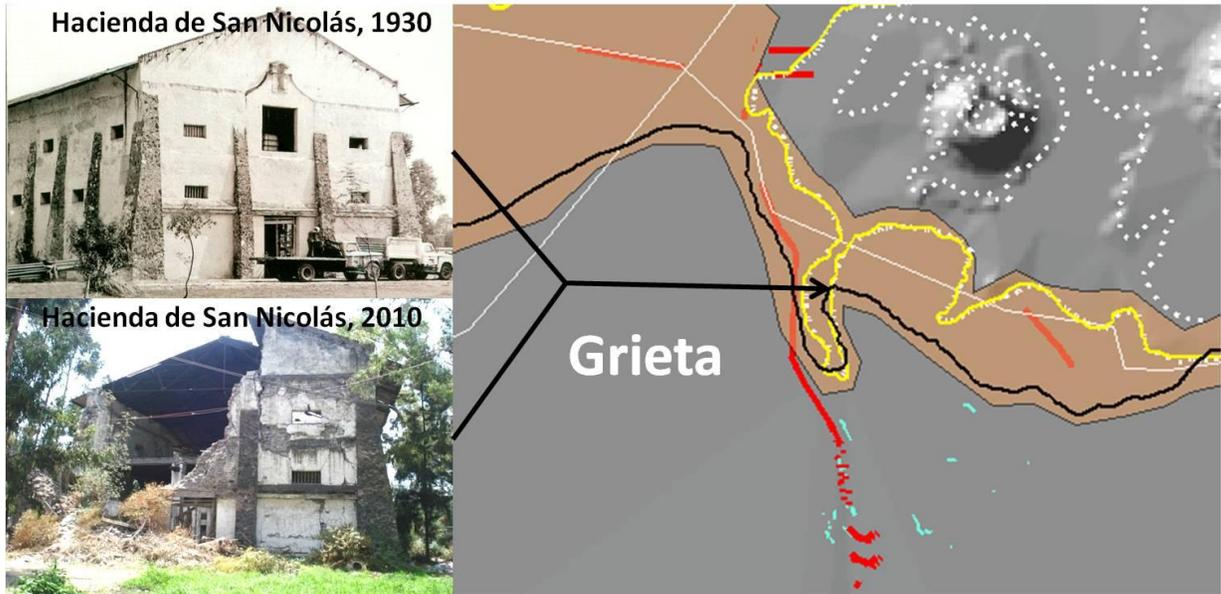
- Agrietamiento asociado al hundimiento regional en zonas de transición abrupta entre anomalías y suelos blandos. Esto se puede observar a lo largo de la cara poniente de la Loma de San Luis, también se observan los daños ocasionados a lo largo del tiempo a las estructuras de la Ex Hacienda de San Nicolás Tolentino (figura 2.64).

Figura 2.64. Daños ocasionados por la generación de una grieta en la Loma de San Luis.

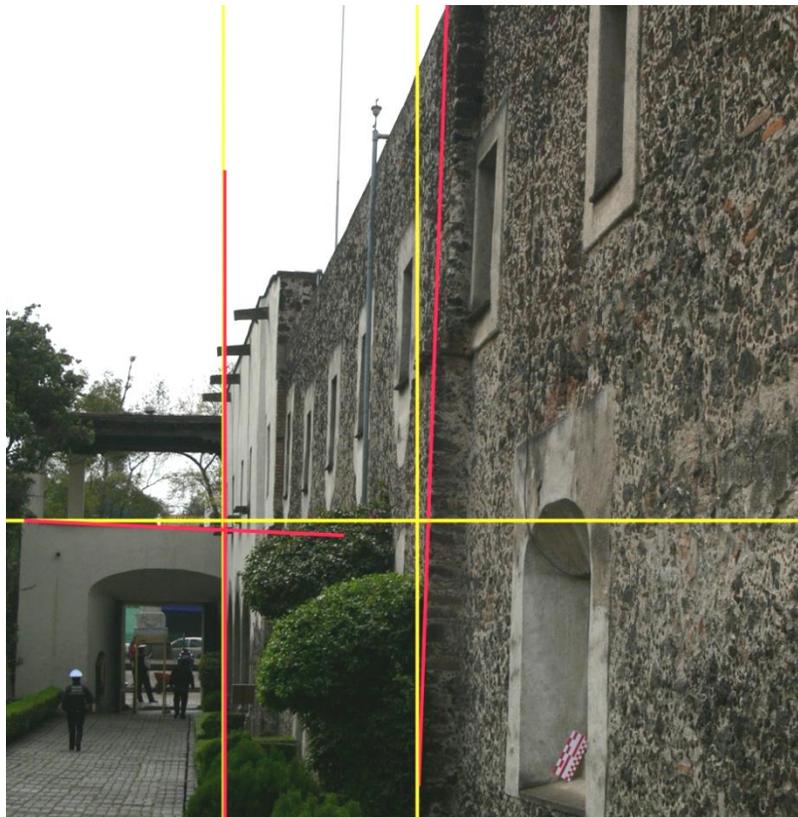
Figura 2.65. Desplome del Museo Nacional de las Intervenciones, antiguo convento de Churubusco.

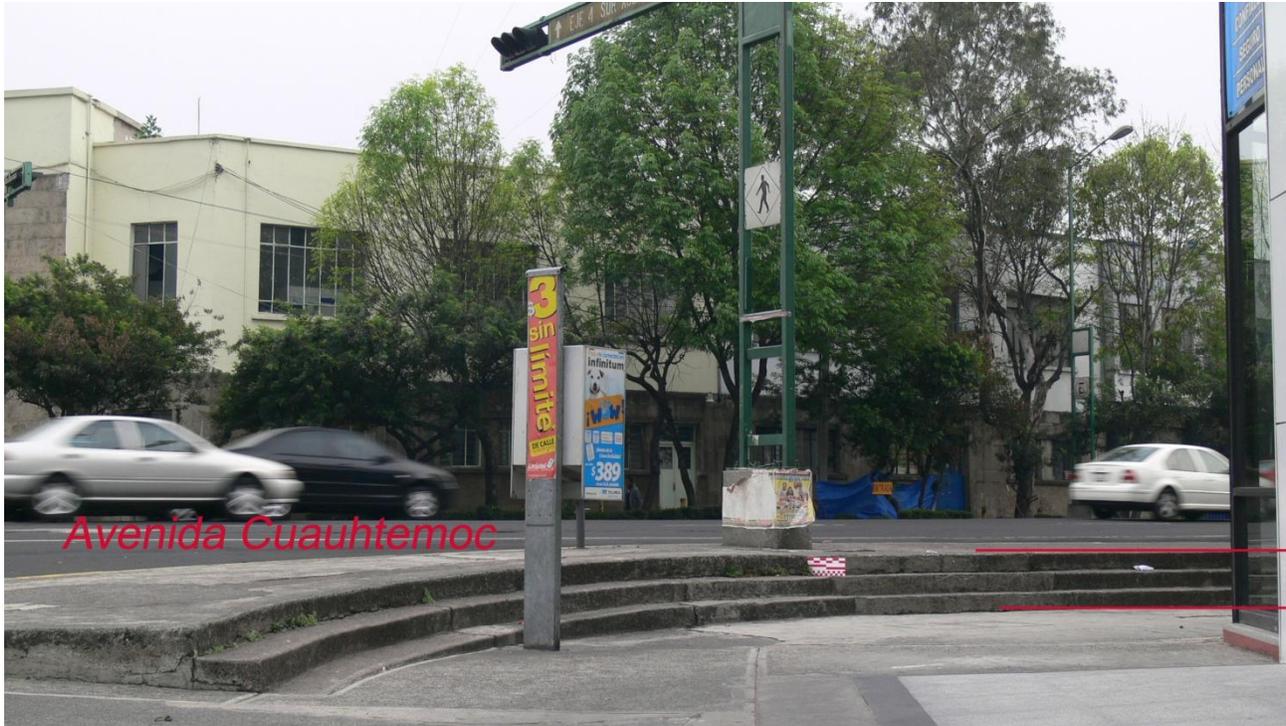
Figura 2.66. Emersión aparente del terreno en el tlatal prehispánico de Ahuehuetlan.

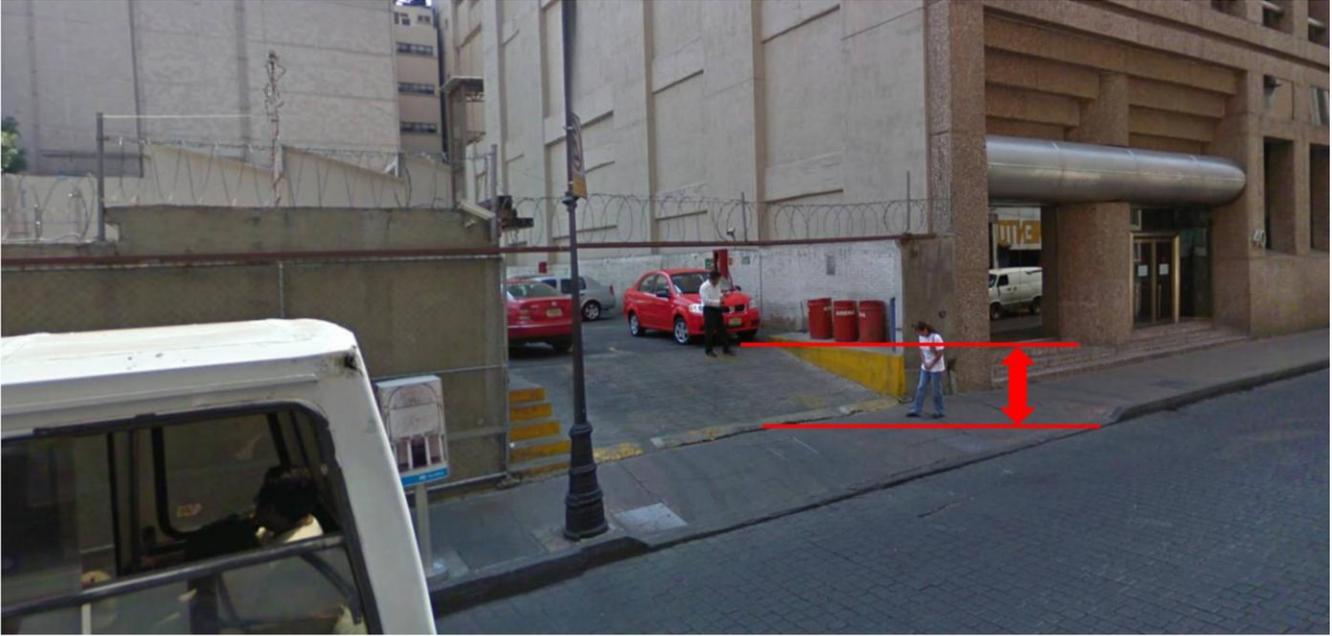
Figura 2.67. Emersión aparente de una cimentación abandonada en el centro de la ciudad.

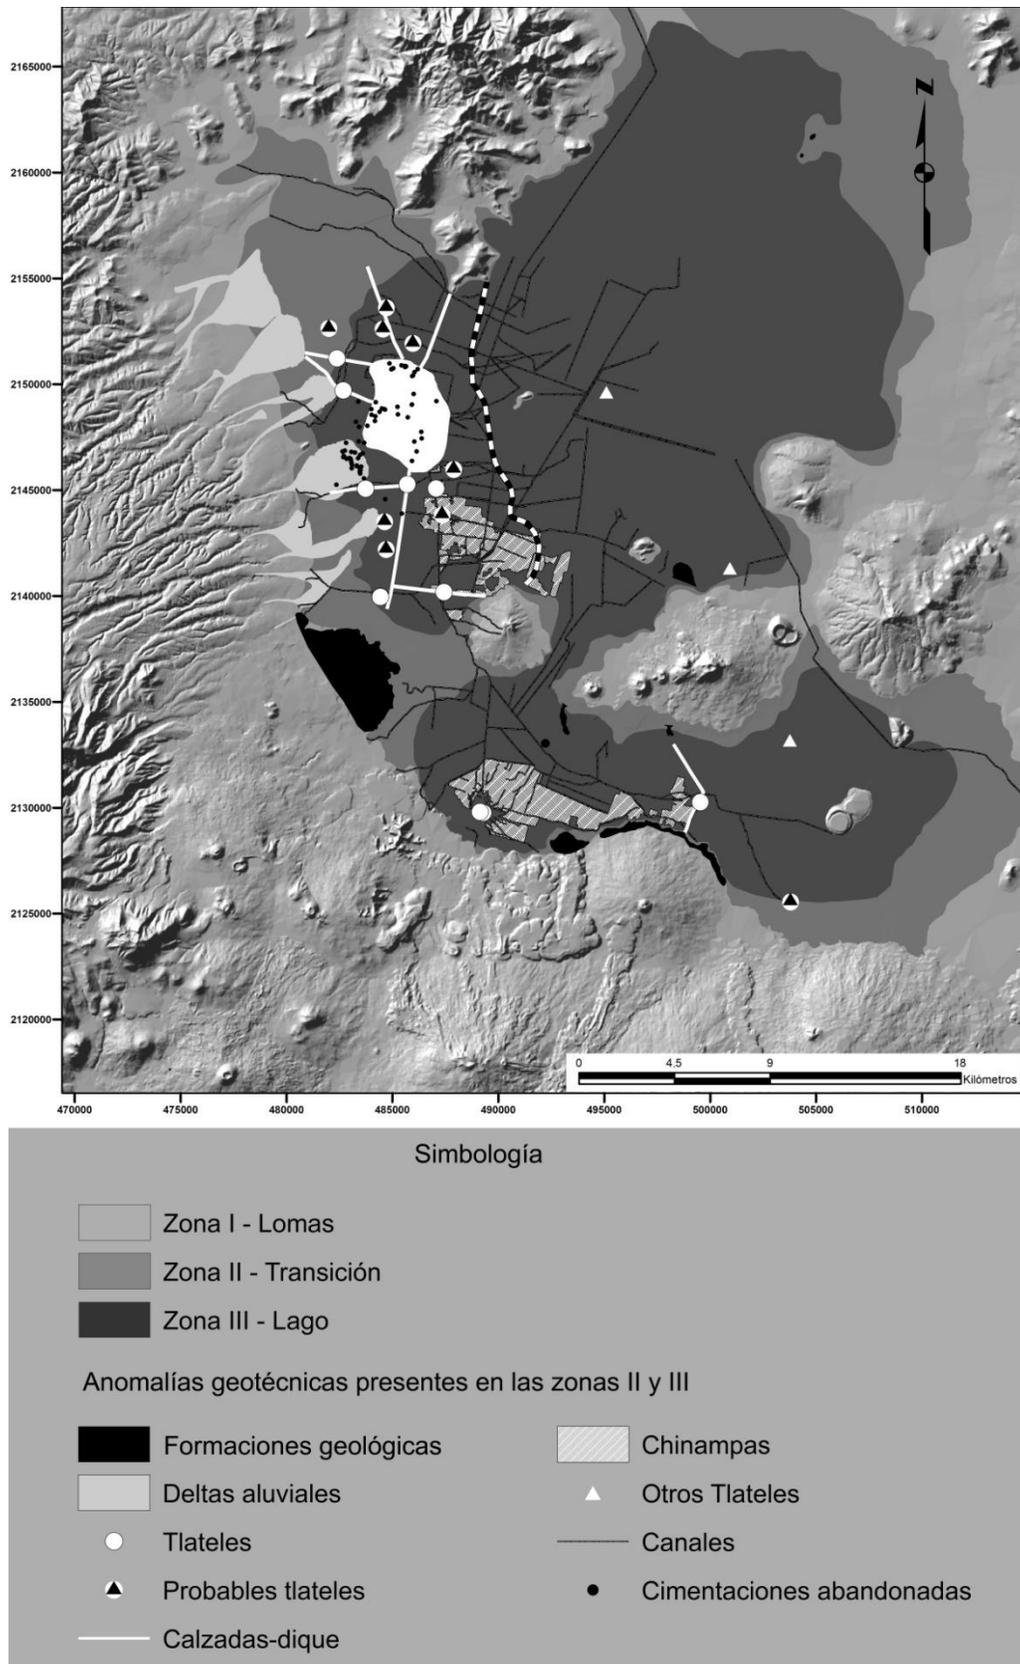
Mapa propuesto para su inclusión en las NTCDCC

Figura 2.68. Propuesta de mapa indicativo de ubicación posible de anomalías geotécnicas.
