UNIVERSIDAD NACIONAL
AUTÓNOMA DE
MÉXICO

**VALIDACIÓN EXPERIMENTAL DE MODELOS
ANALÍTICOS PARA EL ESTUDIO DEL
COMPORTAMIENTO SÍSMICO DE ESTRUCTURAS
HISTÓRICAS**

T E S I S

INGENIERÍA CIVIL – ESTRUCTURAS

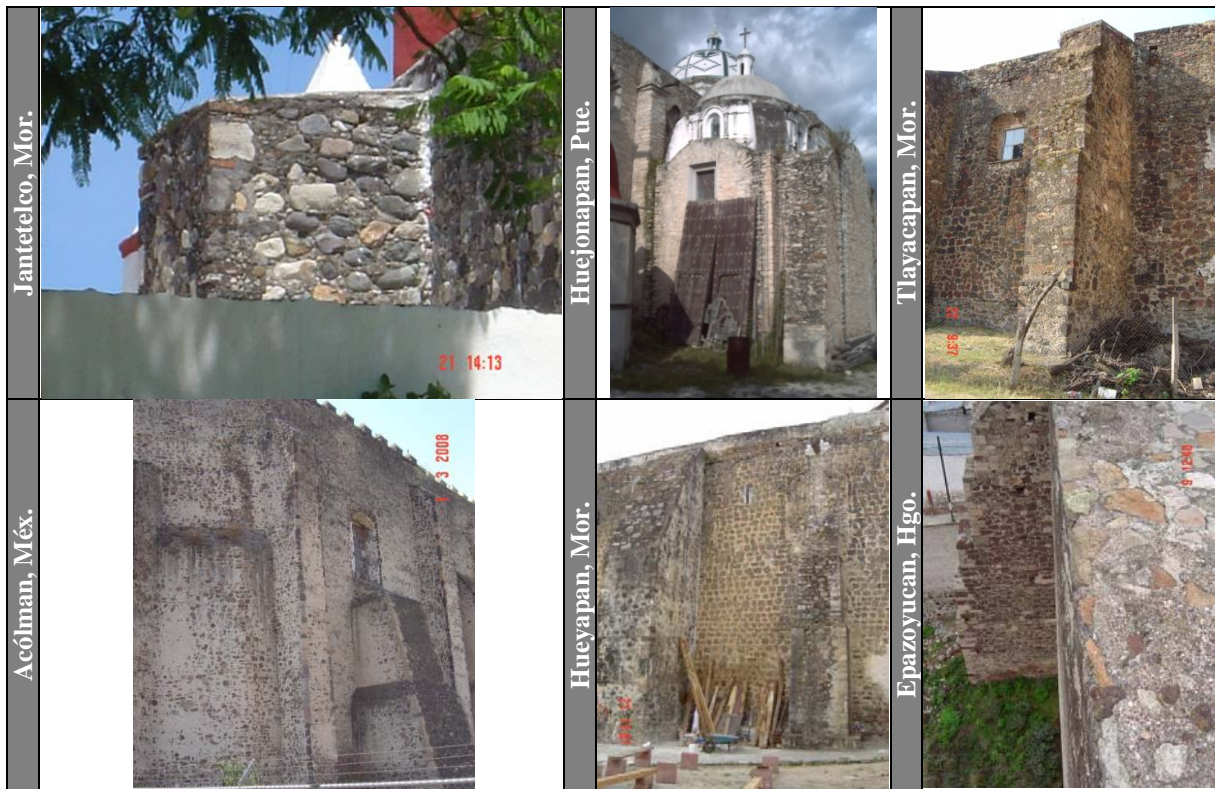
Figura 2.1. Aparejos comunes en templos construidos en el el siglo XVI

La combinación de piedras o ladrillos con el mortero da lugar a la mampostería. El mortero tiene múltiples funciones, como la de rellenar los huecos entre las piedras, propiciar una mejor y más uniforme transmisión de cargas en el elemento constructivo y permitir el posicionamiento deseado de las piedras. La gran variedad de modalidades constructivas que se encuentran en las mamposterías de estos edificios hace difícil su clasificación. Sin embargo, se ha encontrado que las propiedades mecánicas de la mampostería dependen de manera importante, del arreglo y calidad de los materiales componentes; siendo la mampostería de mejor calidad aquella con menor contenido de mortero y mayor cantidad de piedra, y a su vez en donde el aparejo asegura una trabazón adecuada entre las piedras. En los estados de Hidalgo, Morelos, Puebla, Edo. de México, Oaxaca y de la ciudad de México se ha encontrado que los aparejos predominantes son los que se muestran en la Figura 2.1.

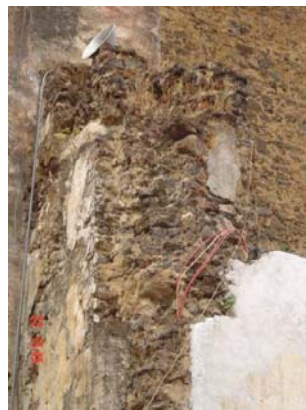
Figura 2.2. Vista de un corte transversal de un muro de mampostería

En la Figura 2.2 se muestra el interior de un muro en donde se observa que el acomodo de las piedras permite una adecuada trabazón entre ellas, lo cual asegura una mayor estabilidad del muro.

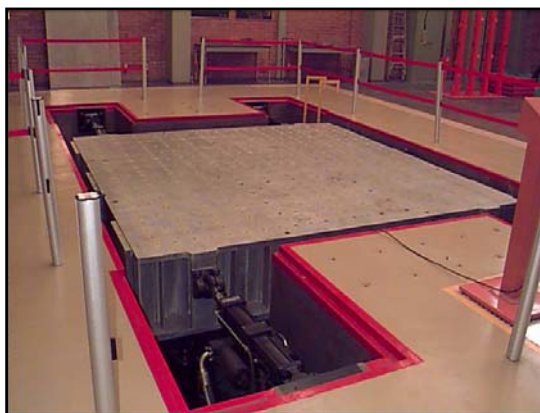
Figura 3.1. Mesa vibradora del Instituto de Ingeniería.

La mesa vibradora del Instituto de Ingeniería es de tipo biaxial (Figura 3.1), tiene un tamaño de 4 x 4 m y puede soportar modelos de hasta 20 t. Cuenta con cuatro actuadores horizontales y cuatro

verticales. Su sistema de control, de tecnología digital, permite controlar en tiempo real cinco grados de libertad de modo independiente o simultáneo: dos desplazamientos, longitudinal y vertical, y tres rotaciones. Las características de la mesa vibradora son las siguientes (Alcocer y Murià, 1997):

- Aceleración máxima: 1.2g en la dirección horizontal y 2g en la vertical.
- Desplazamientos máximos: ± 0.15 m horizontalmente y ± 0.075 m verticalmente.
- Intervalo de frecuencias que, en teoría, se puede aplicar es de 0.1 a 50 Hz.

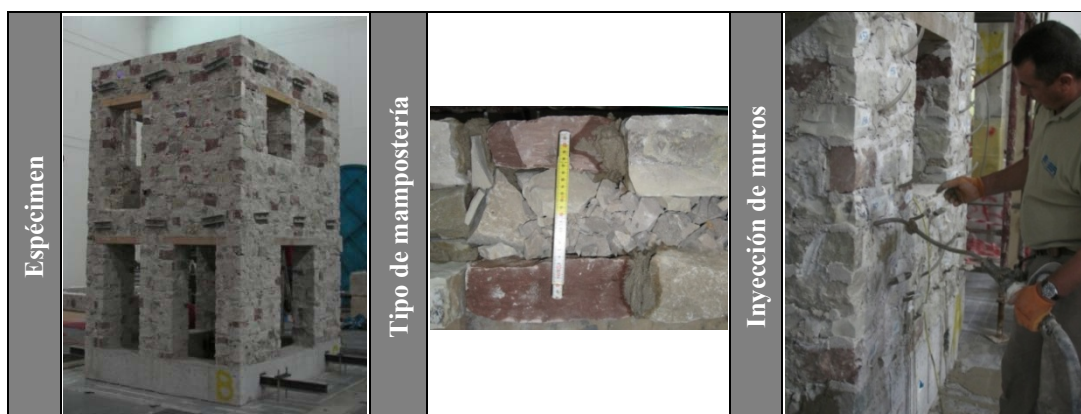
Figura 3.3. Características principales del espécimen

Otros ensayos de modelos construidos con mampostería de piedra son los que se han realizado en Eslovenia e Italia en edificios tipo casa-habitación. Como parte de un programa de investigación para la conservación de estructuras de mampostería histórica sujetas a cargas sísmicas, se construyeron dos modelos escala 2:3 de la real. Los muros fueron construidos con dos paramentos y un núcleo. Además, se compararon diferentes métodos de consolidación. Las pruebas se realizaron en la mesa vibradora de la Agenzia nazionale per le nuove tecnologie, l'energia e lo sviluppo economico sostenibile (ENEA). En la Figura 3.3, se muestra el espécimen.

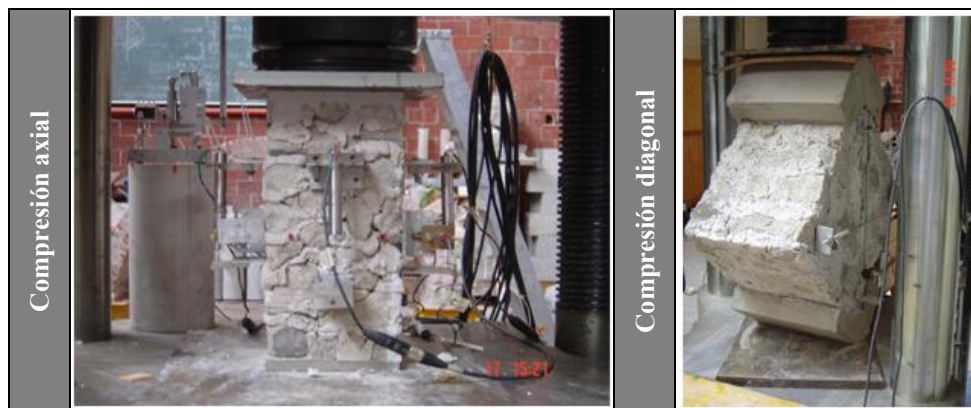
Figura 3.9. Ensayes para la obtención de propiedades mecánicas de la mampostería de piedra.

De investigaciones realizadas en campo, se encontró que en los templos conventuales del siglo XVI, la proporción de piedra-mortero que existe en los muros de mampostería es en promedio 65% piedra y 35% mortero en cuanto a volumen se refiere. Para corroborar esta información, se construyeron en laboratorio pilas de dimensiones 0.20 x 0.20 x 0.40 m con el aparejo seleccionado, sin tener limitada la cantidad de material, y empleando diversa mano de obra. Se encontró que la cantidad de mortero utilizada para cada espécimen fue alrededor del 44% del volumen total, independientemente de la mano de obra. Tratando de aproximarse a la proporción mortero-piedra obtenida en muros reales, se realizó un segundo programa de construcción de pilas obteniendo una proporción de mortero del 35% del volumen total. La mayor diferencia encontrada en cuanto a las propiedades mecánicas fue en el módulo de elasticidad siendo de 240 MPa para el primer caso y de 265 MPa para cuando la proporción de mortero fue menor (Figura 3.9). Las resistencias obtenidas se indican en la Tabla 3.2.

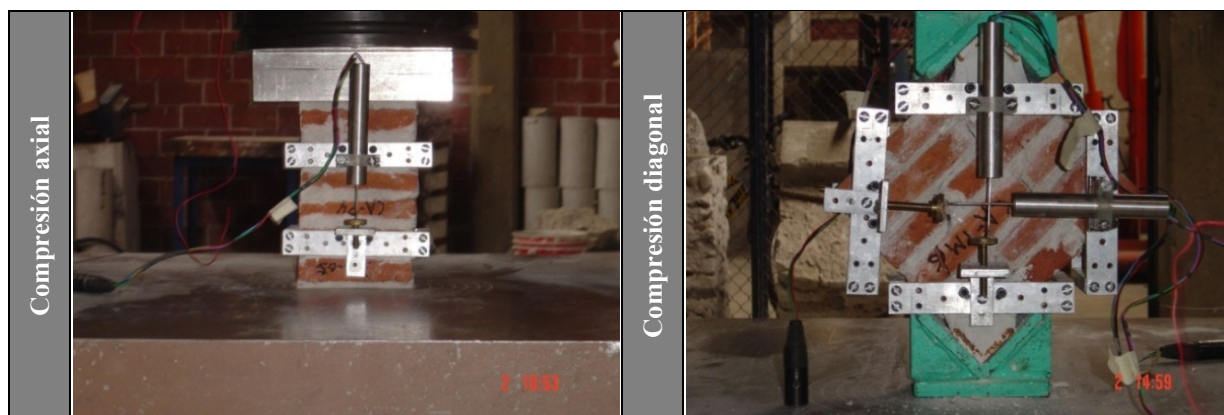
Figura 3.10. Ensayes para la obtención de propiedades mecánicas de la mampostería de ladrillo.

En el caso de las pilas, la relación altura a espesor fue aproximadamente de cuatro. Para los muretes se consideraron seis hiladas de pieza y media cada una (Figura 3.10).

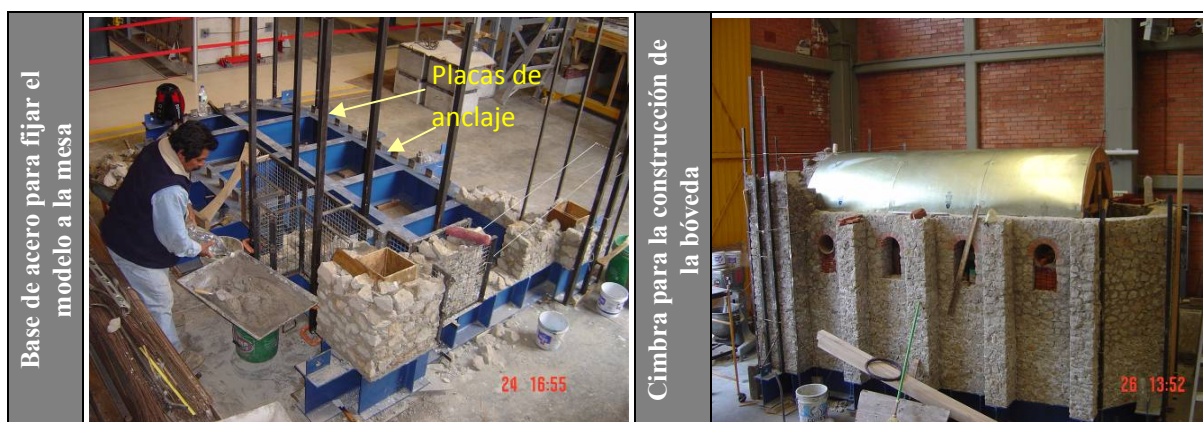
Figura 3.13. Proceso constructivo del modelo

La construcción del modelo se realizó utilizando un tendido de hilos horizontales colocados a paño de ambas caras de los muros. En un principio se utilizó una cimbra metálica, pero resultó complicado su manejo y se optó por utilizar la técnica tradicional. Para la construcción de la bóveda se empleó una cimbra de madera con cubierta de lámina metálica (Figura 3.13). El mortero fue elaborado en una mezcladora mecánica para asegurar una masa uniforme. Los ladrillos utilizados se obtuvieron del corte de ladrillos empleados en la impermeabilización de azoteas.

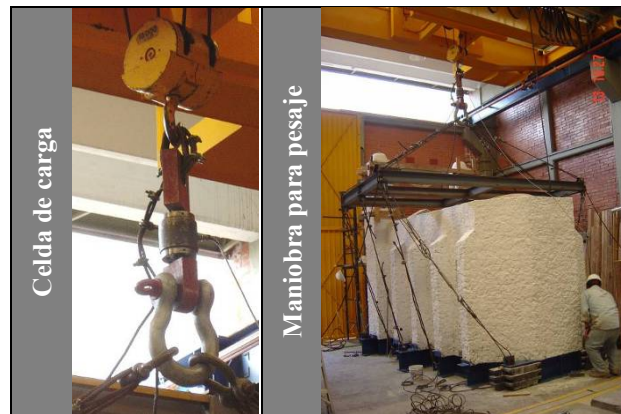
Figura 3.14. Pesaje del modelo.

Para medir el peso real del modelo, se utilizó una celda de carga colocada entre el gancho de la grúa y el marco de izaje del modelo (Figura 3.14). Las micro-deformaciones producidas en la celda al levantar el modelo, comparadas con una curva de calibración previamente obtenida, permitieron estimar el peso, que resultó de 11.96 t (117 kN), incluyendo la base de acero que lo soporta y que tenía un peso de 1.2 t (11.7 kN).

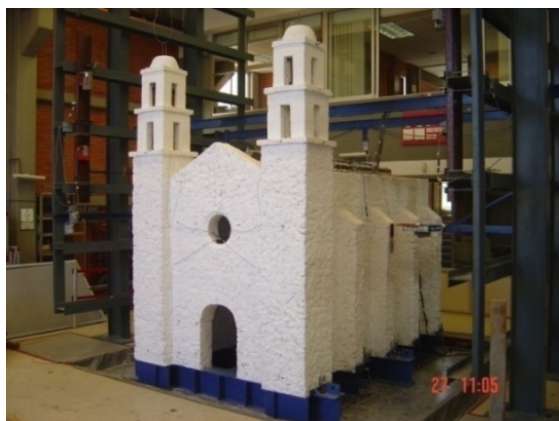
Figura 4.3. Ensayo con una señal de ruido blanco para estimar la frecuencia fundamental horizontal de vibrar del modelo

Con el modelo instrumentado y con la carga adicional dada por lingotes de plomo colocada sobre la bóveda, se procedió a aplicar una señal de ruido blanco de 5 Gal para estimar la frecuencia fundamental del modelo en la dirección horizontal obteniendo del espectro de amplitudes de Fourier (Figura 4.3) del sensor colocado en el centro de la bóveda (C-BOV), de él se estimó que la frecuencia fundamental transversal es 11.7 Hz, ($T = 0.086$ s).

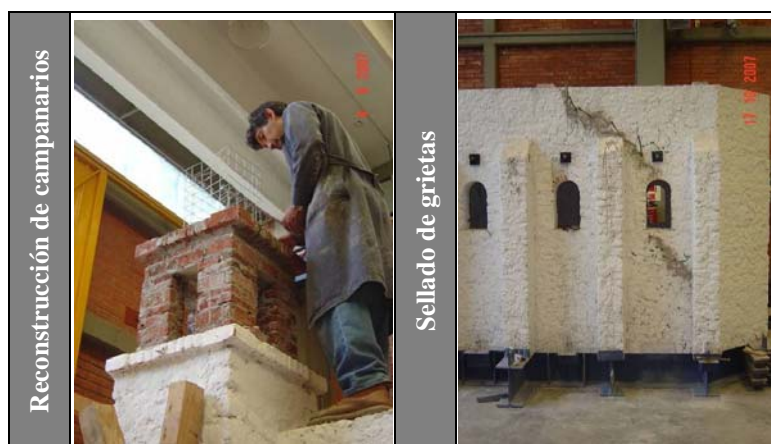
Figura 4.7. Reparación del modelo

El proceso de reparación consistió en la inyección de las grietas de manera similar que en la etapa anterior. Se hicieron algunas correcciones geométricas de la bóveda. Los campanarios de ambas torres fueron reconstruidos con el mismo tipo de material. En la Figura 4.7 se muestra el proceso de reparación del modelo.

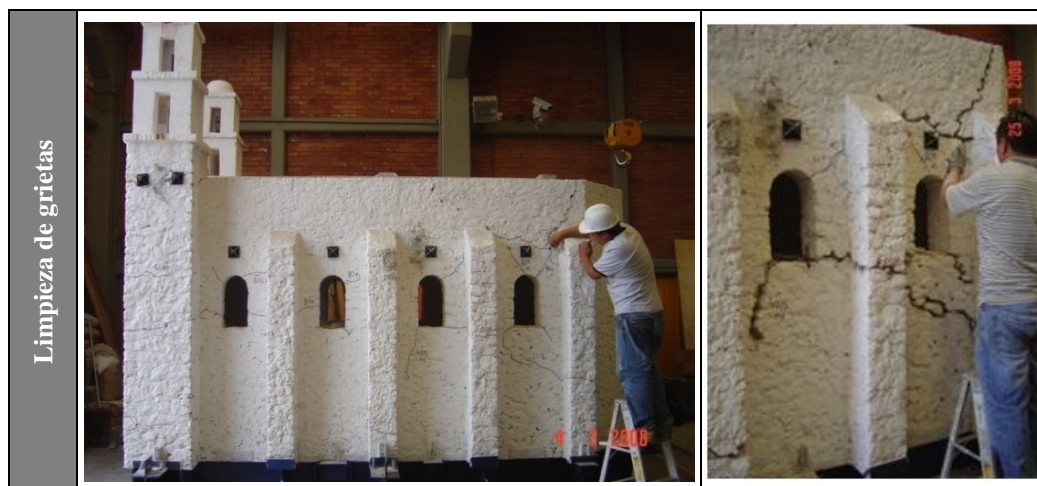
Figura 4.10. Rehabilitación del modelo

En este último modelo se empleó un sistema de refuerzo más completo que el utilizado en la prueba anterior. Fue necesario implementar un proceso de rehabilitación exhaustivo que reparara los daños producidos en el modelo durante la última prueba y que consistió en la inyección de grietas con una lechada cementante y en la reconstrucción de las partes más dañadas del modelo, empleando el mismo tipo de materiales. (Figura 4.10).

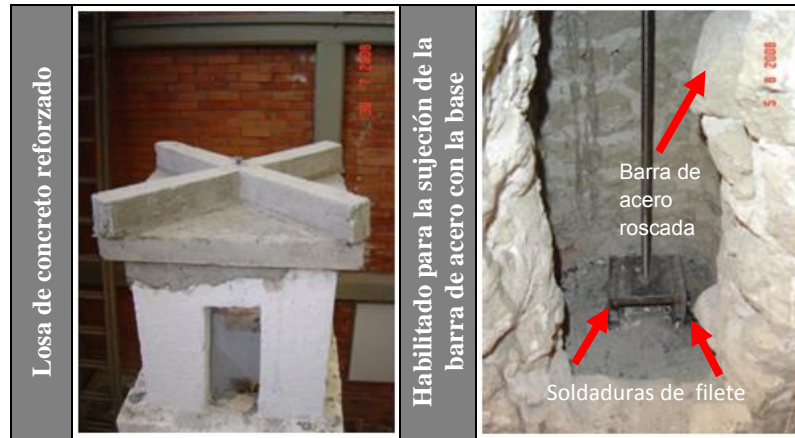
Figura 4.11. Habilitado para la sujeción de la barra de postensado con la base del modelo.

Las torres se reforzaron con un sistema de postensado que consistió en la colocación de una barra de acero vertical en todo lo largo de las torres, desde la base hasta la parte superior de los campanarios, de manera que al aplicar una fuerza de tensión en la barra se incrementara el esfuerzo vertical actuante en las torres y así reducir el nivel de daño y su posible colapso. Para esto fue necesaria la construcción de una losa de concreto reforzado sobre el extremo superior de ambos campanarios, que fuera capaz de resistir la fuerza de tensión aplicada a la barra y a su vez de transmitir un esfuerzo vertical uniforme en toda el área de contacto con la sección transversal del campanario. Aprovechando la base de acero sobre la cual está construido el modelo, se habilitó un sistema de sujeción de la barra (Figura 4.11), lo que obligó a realizar unas aberturas en la parte baja de las torres para facilitar su implementación; las perforaciones fueron realizadas con una motosierra para concreto que redujo al mínimo los daños provocados por el corte. Ya colocadas las barras, las aberturas se taparon utilizando el mismo tipo de materiales. En un caso real no sería necesaria la realización de alguna abertura, pero se requeriría de la construcción de una losa de concreto o alguna estructura de acero, que permitiera la sujeción de los cables para la aplicación del postensado.

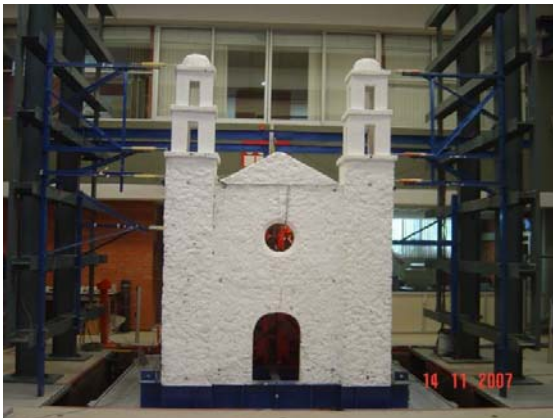
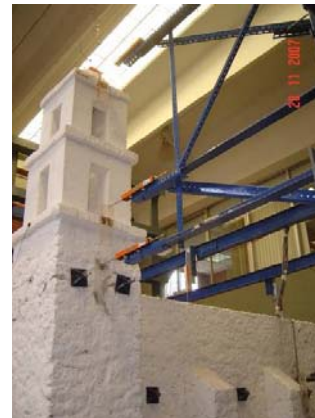
Figura 4.18. Estructuras complementarias para la colocación de los transductores de desplazamiento.

Se colocaron transductores de desplazamiento en el interior de la nave y sobre marcos de referencia externos para medir los desplazamientos absolutos del modelo, (Ver Figura 4.18).

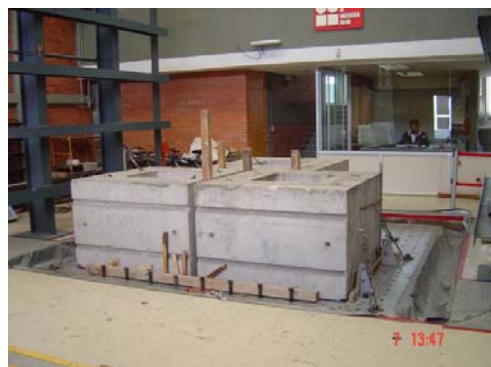
Figura 4.19. Lastre utilizado para la calibración de la mesa vibradora

Para cada etapa del programa de pruebas se realizó la respectiva calibración de la mesa vibradora, primero, sin considerar masa alguna sobre la mesa y después colocando un masa equivalente en magnitud y no en distribución a la del modelo, formada por tres cubos de concreto de 4 t (Figura 4.19).

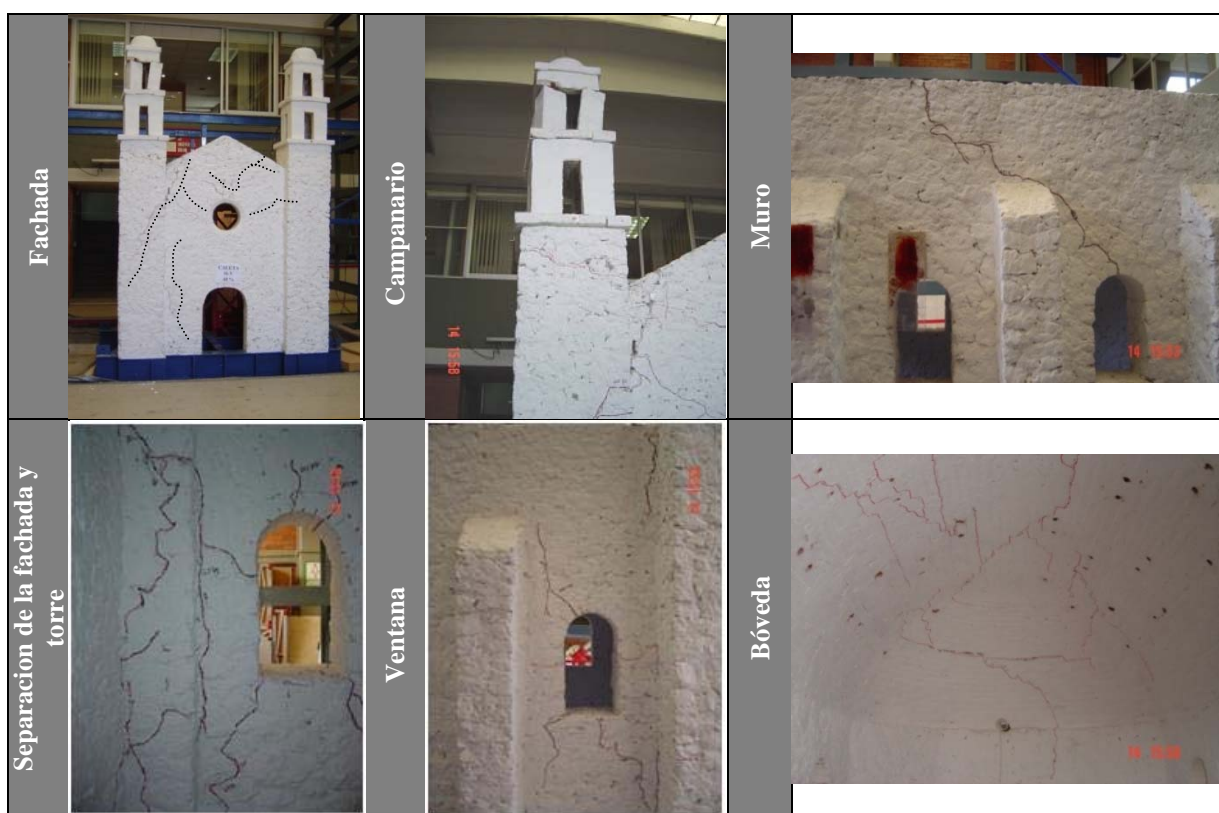
Figura 5.1. Principales daños en el modelo MVTEMP-01.

Hay que recordar que, debido a que no fue posible escalar los esfuerzos verticales actuantes en el modelo, los esfuerzos de tensión por flexión y por cortante fueron mayores que los que aparecerían en el prototipo; por ello la magnitud de los daños debería ser menor para el prototipo, como en el siguiente capítulo se demuestra.

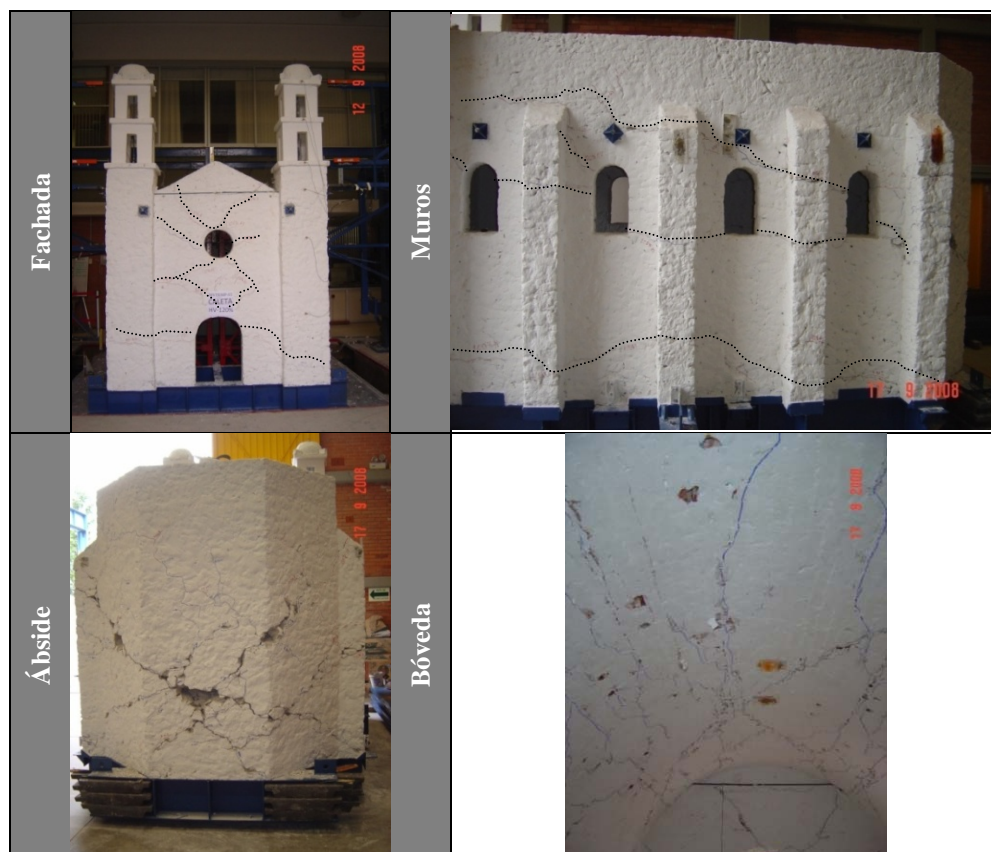
Figura 5.3. Daños del modelo MVTEMP-03 al final del programa experimental

La máxima intensidad de movimiento aplicada al modelo fue del 120% del sismo Cal correspondiente a una aceleración máxima de 0.89 g en la dirección horizontal y 0.81 g en la vertical actuando de manera simultánea. Los principales daños se muestran en la Figura 5.3.
