## **CAPITULO VI**

### **VI.- EJEMPLOS PRÁCTICOS**

**ANÁLISIS DE LOS DAÑOS QUE PRESENTA UNA BODEGA QUE ALMACENABA MATERIAL DE CUARACION Y QUE RESULTO AFECTADA POR UN INCENDIO.**

**ANÁLISIS DE LOS DAÑOS QUE PRESENTA UN EDIFICIO DE TRES NIVELES, EN DONDE LA PLANTA BAJA EXISTIAN LOCALES COMERCIALES DEL MERCADO COMONFORD, EL PRIMER NIVEL ERAN OCUPADAS POR UN PARTIDO POLITICO Y EL SEGUNDO NIVEL SE ENCONTRABA DESOCUPADO, LOS DAÑOS FUERON OCASIONADOS POR UN INCENDIO EN PLANTA BAJA.**

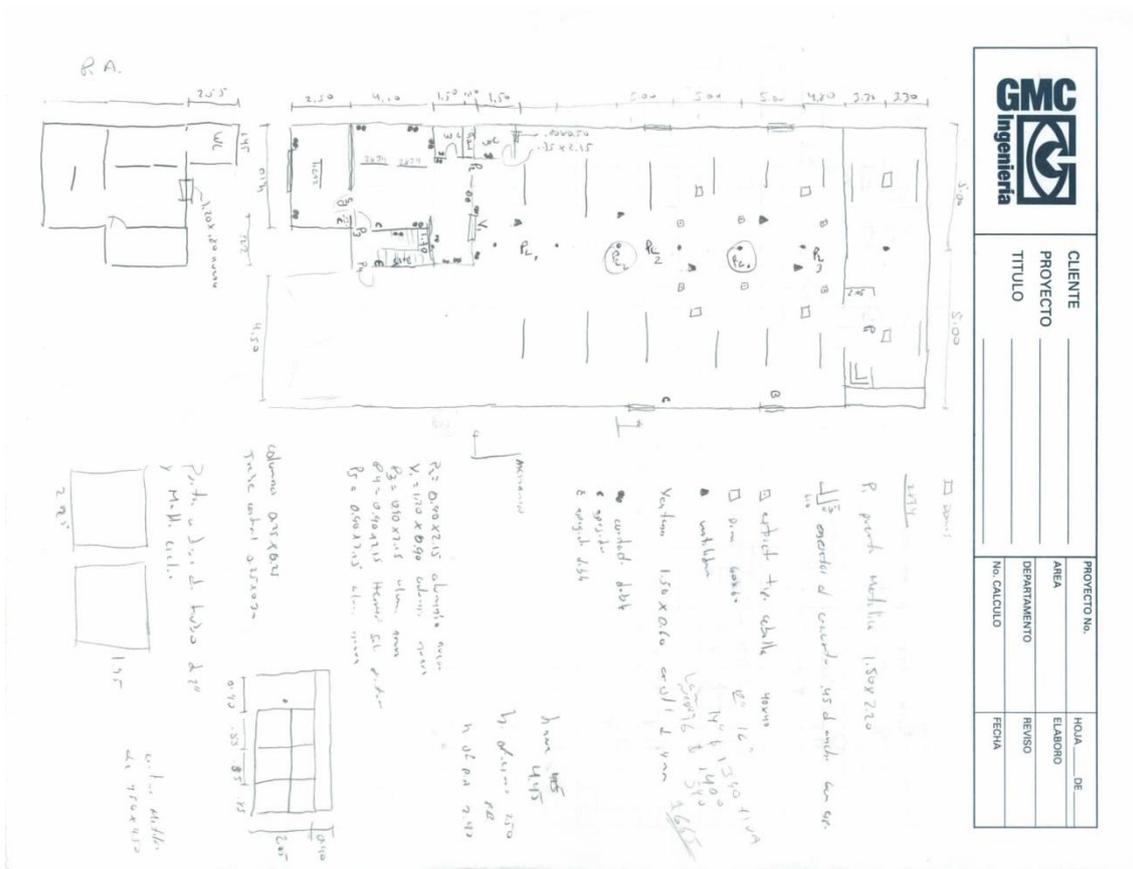
Se realizo un levantamiento general del área afectada, obteniendo todas las secciones de los elementos estructurales, así como todas las dimensiones del inmueble, para posteriormente en gabinete realizar el dibujo en autocad, dicho levantamiento se muestra a continuación:

**Croquis realizado durante el levantamiento de daños en el inmueble afectado**

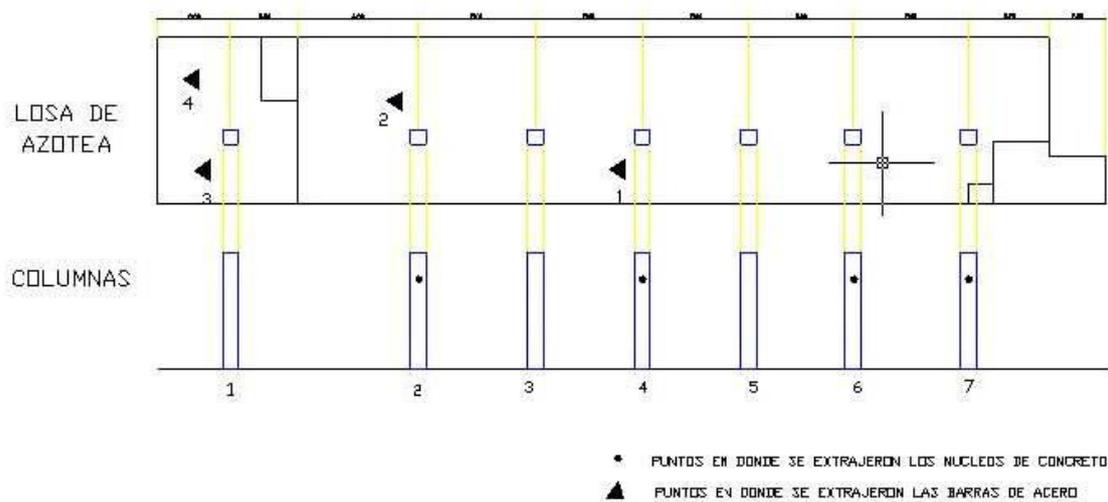
**CROQUIS 1**

La tabla y Croquis 1. Contempla la ubicación precisa del sitio donde fueron tomados los núcleos de concreto, estos se lograron con la ayuda de un extractor de corazones tal como lo indica la figura 1.

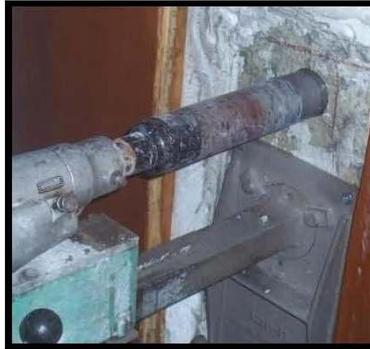
Figura 1. Se presenta la forma en la que fue colocado el equipo de extracción para la obtención de muestras de concreto.

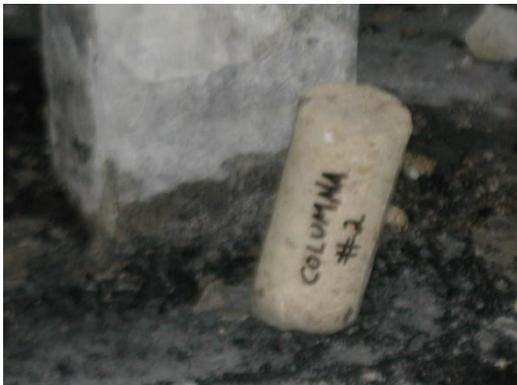
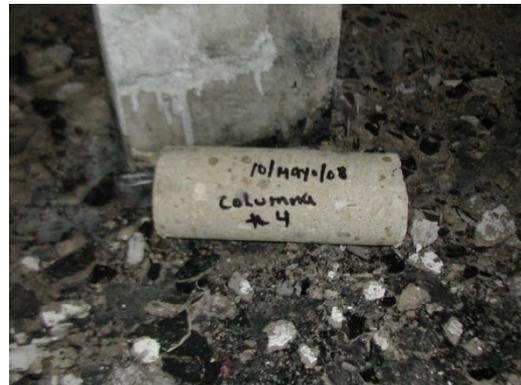
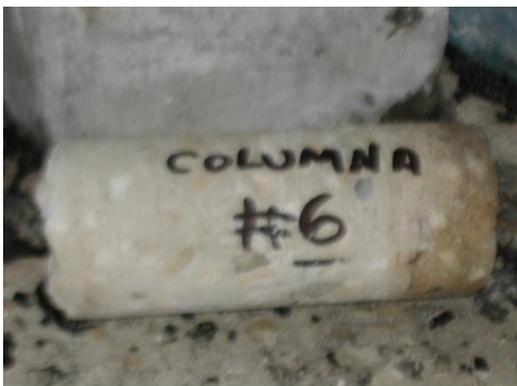
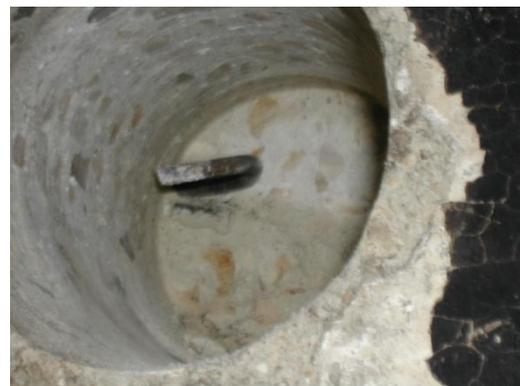
Obsérvese que en los núcleos extraídos no existe pigmentación (ver tabla 3) que indique daños ocasionados por el incendio.

El concreto tomado de las columnas localizadas en el centro de la bodega fueron muestreadas, y la pigmentación sobre el concreto es prácticamente nulo, lo que nos permite establecer que estos elementos estructurales no sufrieron daño, no así los elementos estructurales tales como la columna y el sistema vigueta bovedilla localizada en el local al fondo de la bodega, sitio en donde la temperatura ocasionada por fuego fue considerable, tal que modifico el esfuerzo de fluencia en barras de acero de refuerzo ubicadas en el respiradero en la losa, del cual se muestra la curva Esfuerzo-Desplazamiento con el numero 4.

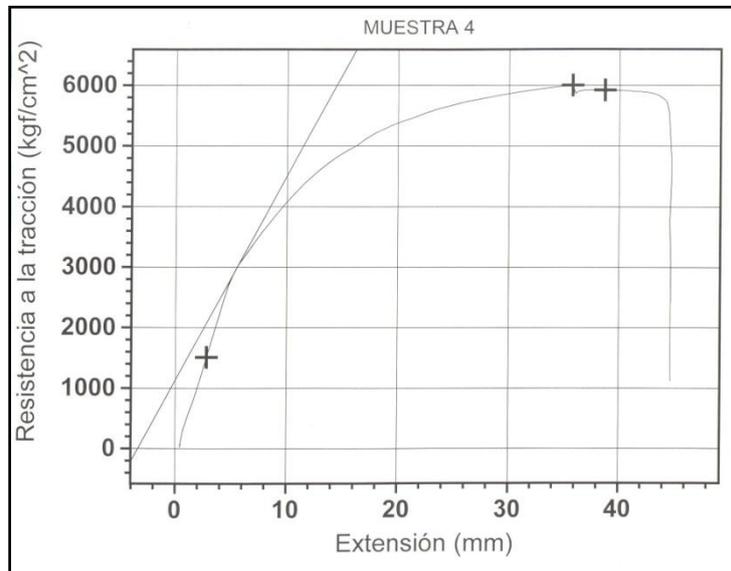
En esta curva se aprecia que el esfuerzo de fluencia se reduce de 4200 kg/cm<sup>2</sup> (teórico) al que se aprecia de 2700 kg/cm<sup>2</sup>, 36% aproximadamente, lo anterior por ubicarse exactamente encima del foco de calor.

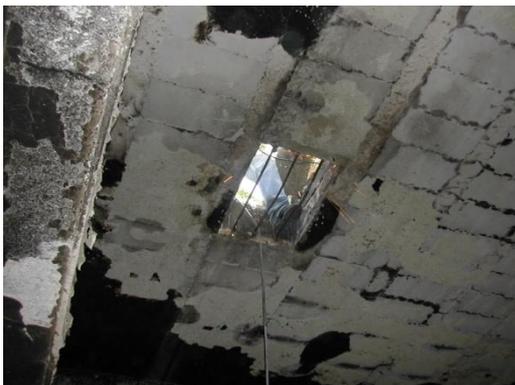
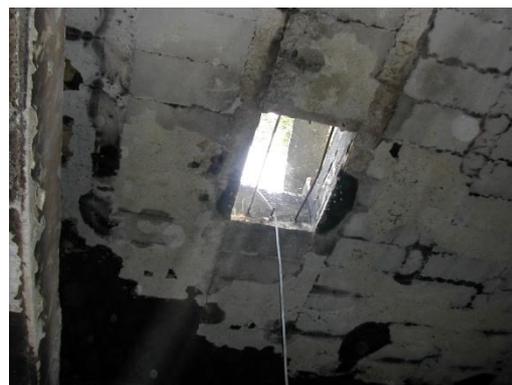
Fotografías de la extracción de la barra de acero No. 4.

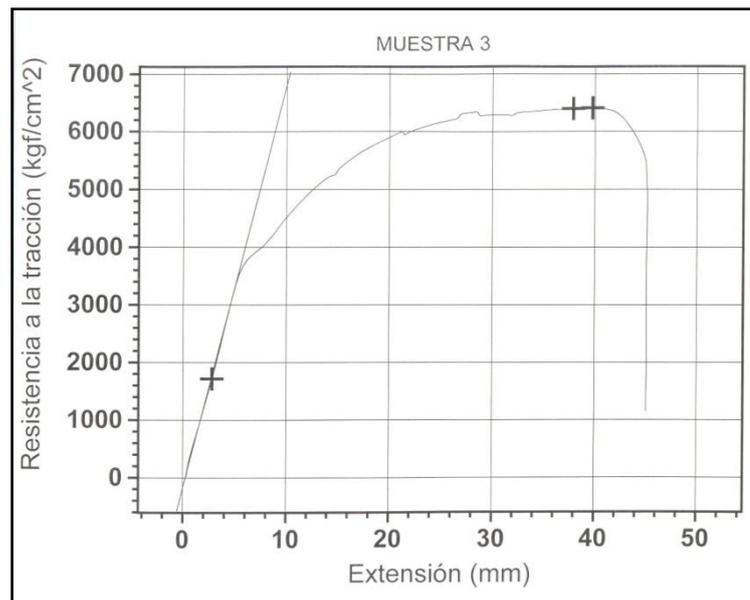
Que muestra el comportamiento de una barra tomada del respiradero adyacente al anterior dentro del local del fondo, donde la temperatura fue poco menor, por no encontrarse en el foco de calor, solo muy cerca, y muestra que la disminución en el nivel de fluencia fue de 4200 a 3700 kg/cm<sup>2</sup>, 18% aproximadamente.

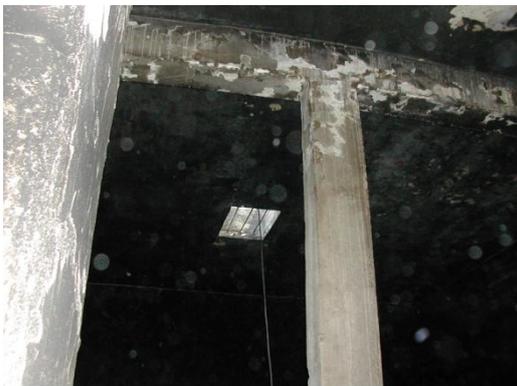
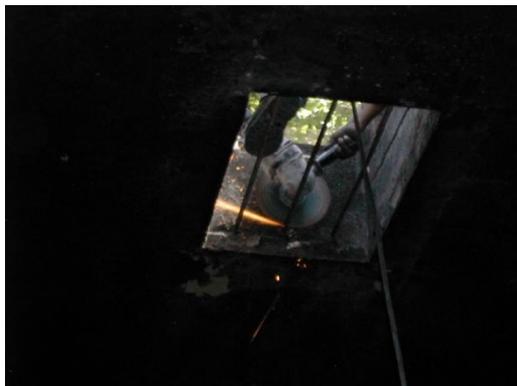
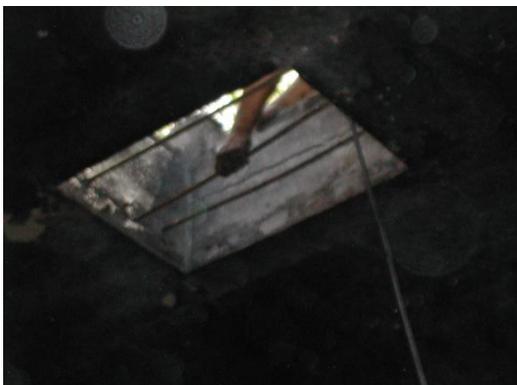
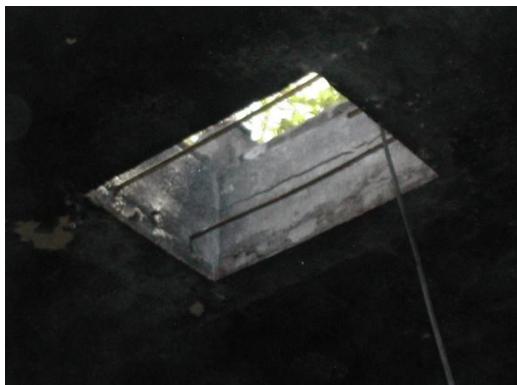
Fotografías de la extracción de la barra de acero No. 3.

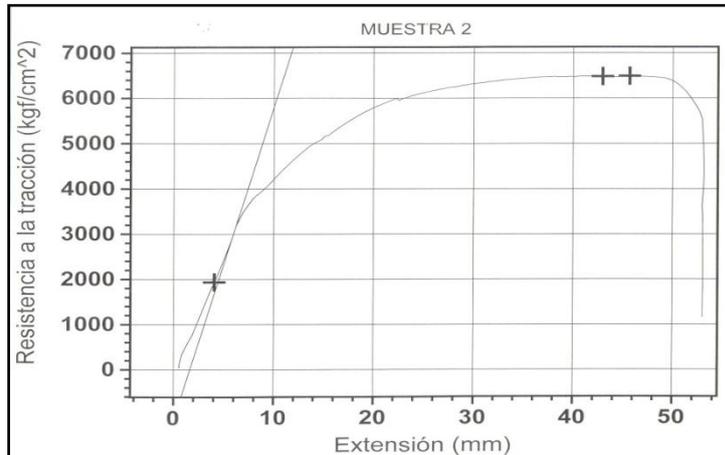
En esta grafica se observa que la pérdida de resistencia para la fluencia es del mismo orden que la muestra 3, ya que esta es de 3500 kg/cm<sup>2</sup>, aproximadamente del 17% de disminución en la resistencia.

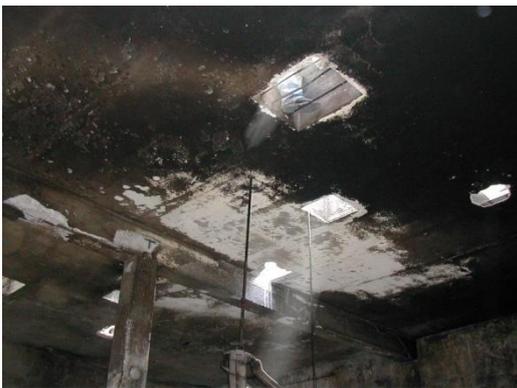
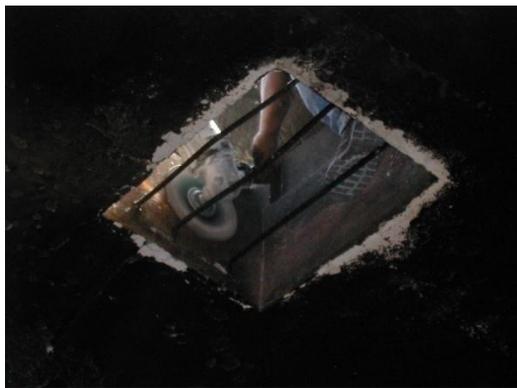
Fotografías de la extracción de la barra de acero No. 2.

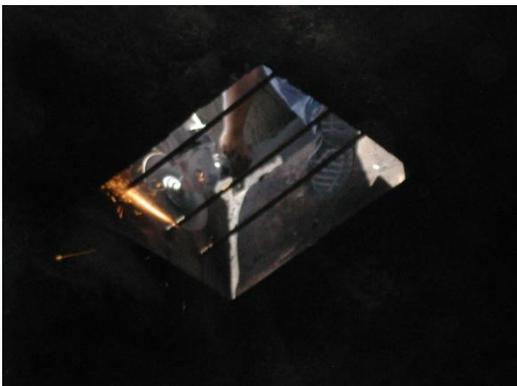
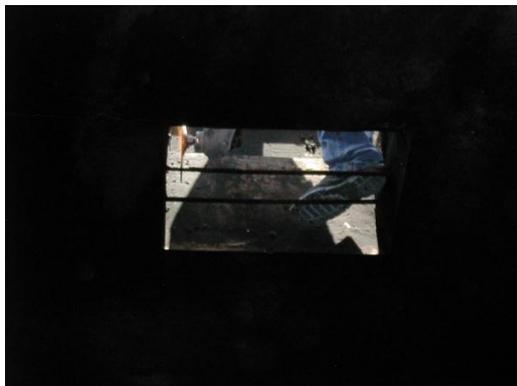
La muestra 1 presento un menor daño, obteniéndose una resistencia a la fluencia de 4000 kg/cm<sup>2</sup>, aproximadamente 5% de disminución en la resistencia.

Fotografías de la extracción de la barra de acero No. 1.

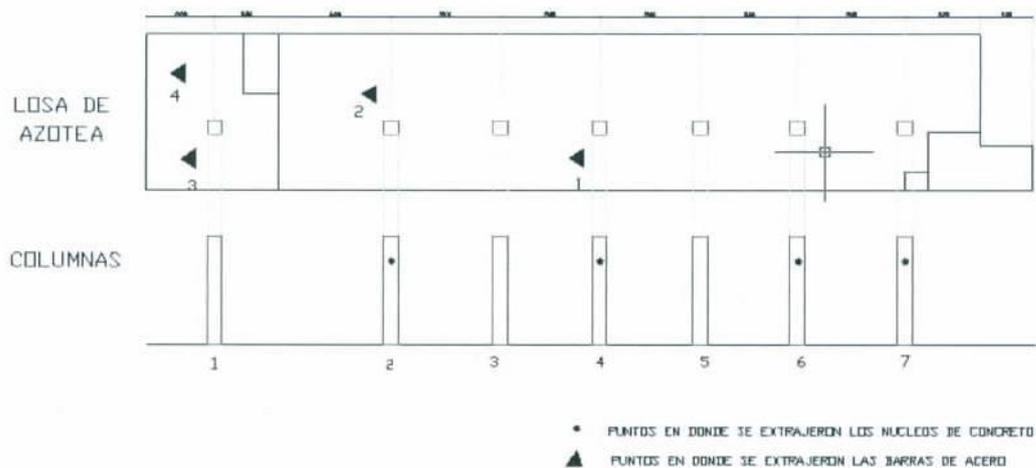
Figura A.- ubicación precisa del sitio donde fueron tomados los núcleos de concreto y barras de acero.

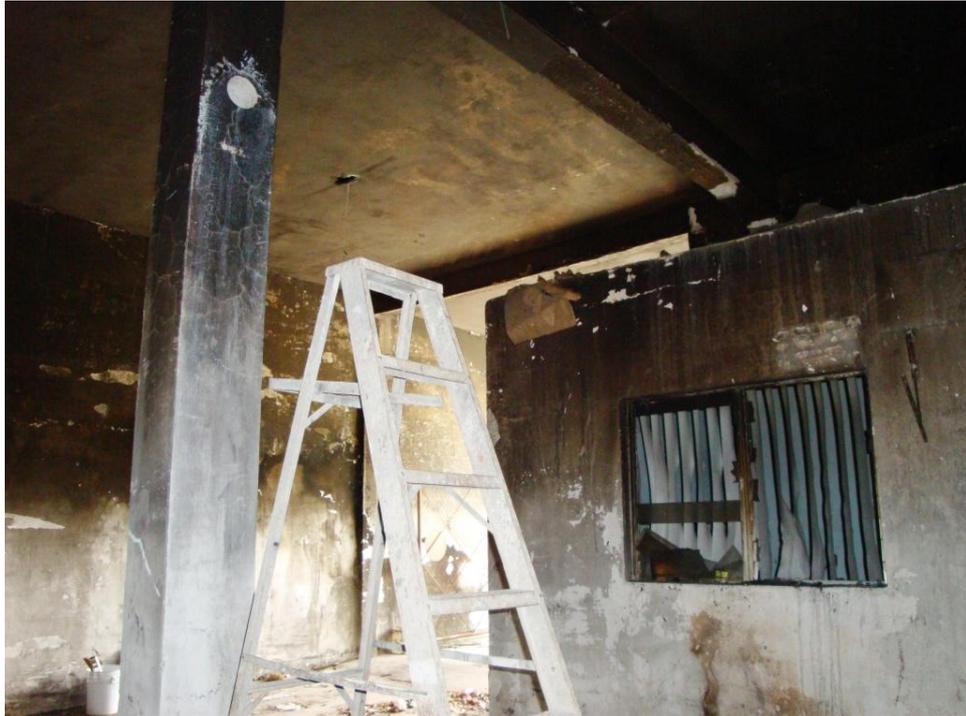
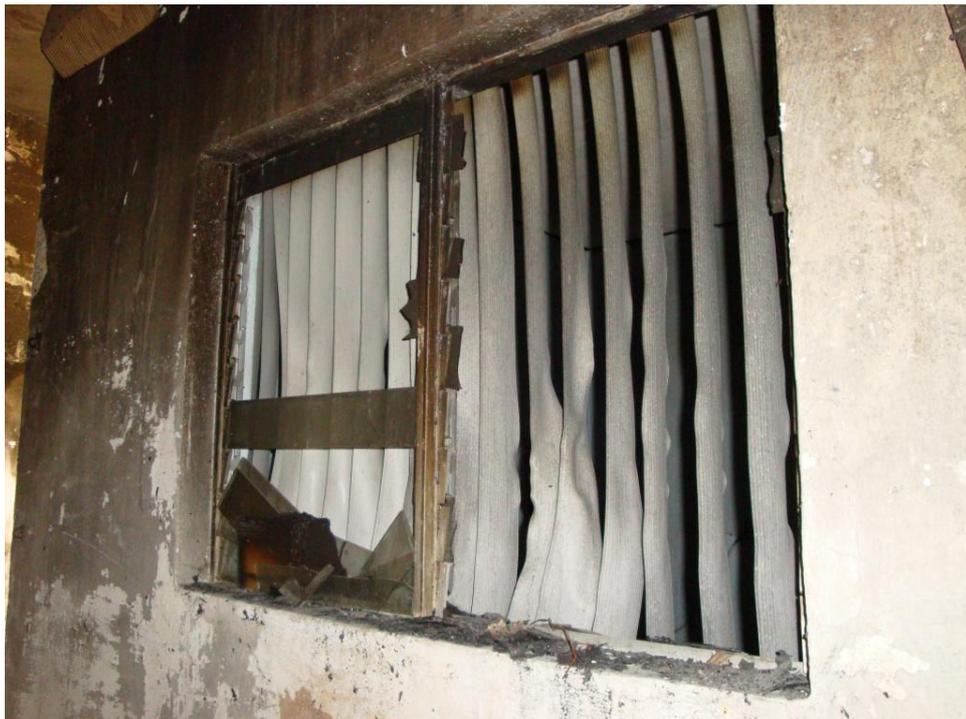
**Figura B.-** obsérvese las cortinas verticales de P.V.C. las cuales solamente sufrieron deformaciones, a consecuencia del calor provocado por el incendio, estas cortinas se encuentran aproximadamente a 2.5 mts de la columna de concreto armado No. 7 (ver croquis anexo) que de acuerdo a lo comentado por los asesores del asegurado, dicha columna también sufrió daños por el incendio

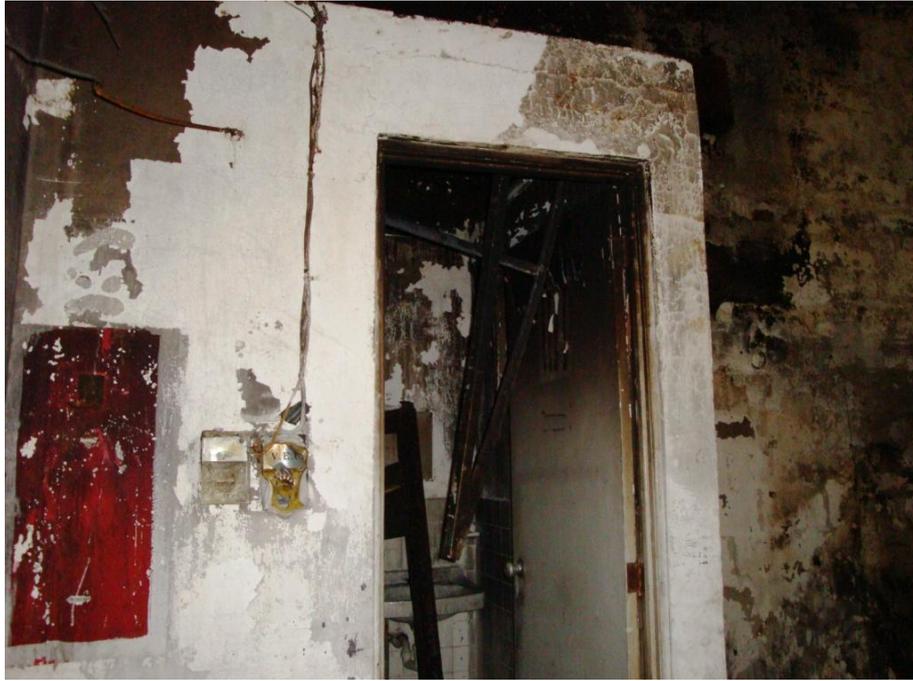
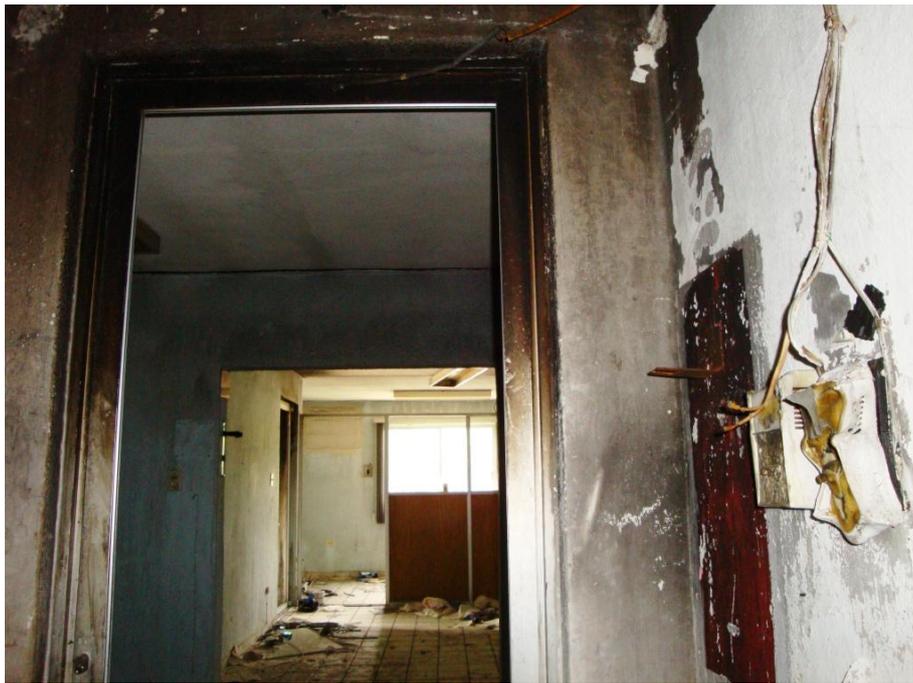
**Figura C.-** obsérvese los controles de temperatura, los cuales solamente sufrieron deformaciones, a consecuencia del calor provocado por el incendio, estos controles se encuentran aproximadamente a 2.5 mts de la columna de concreto armado No. 7 (ver croquis anexo) que de acuerdo a lo comentado por los asesores del asegurado, dicha columna también sufrió daños por el incendio

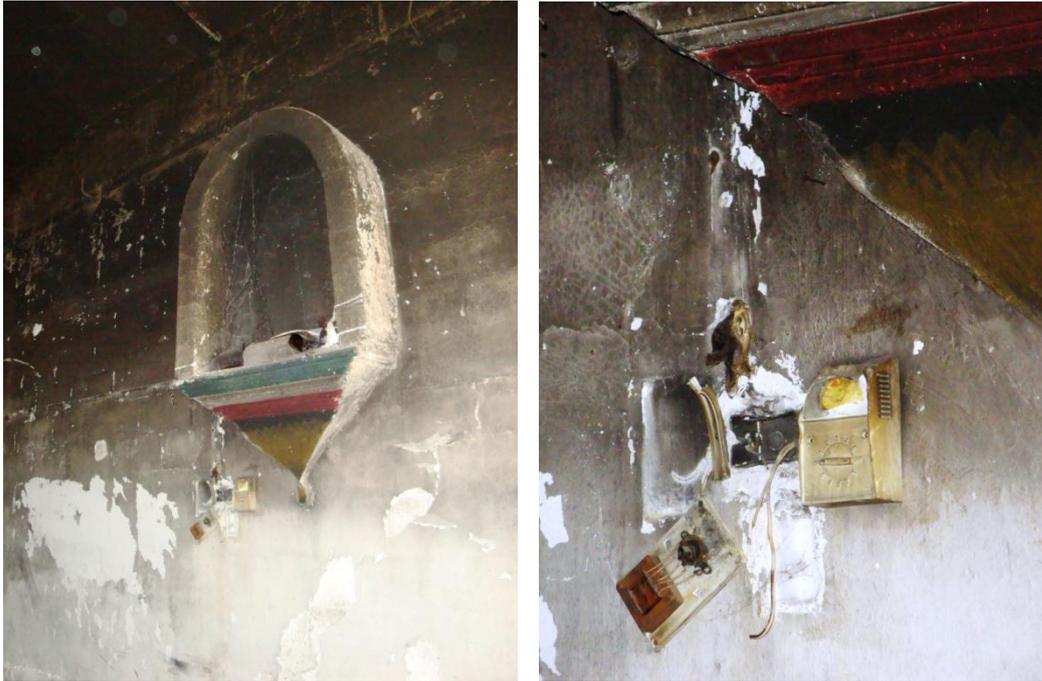
**Figura D.-** obsérvese los controles de temperatura, los cuales solamente sufrieron deformaciones, a consecuencia del calor provocado por el incendio, estos controles se encuentran a la altura de la columna de concreto armado No. 6 (ver croquis anexo) que de acuerdo a lo comentado por los asesores del asegurado, dicha columna también sufrió daños por el incendio

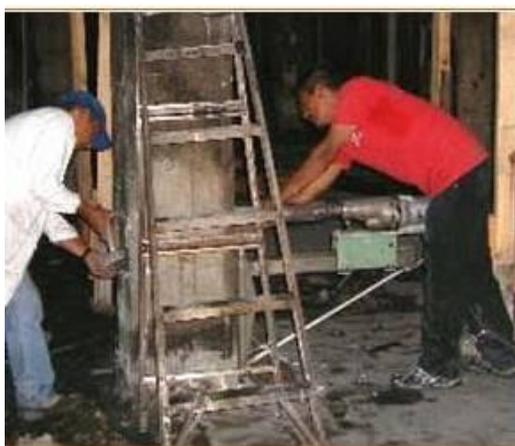
Figura 1. Se presenta la forma en la que fue colocado el equipo de extracción para la obtención de muestras de concreto.

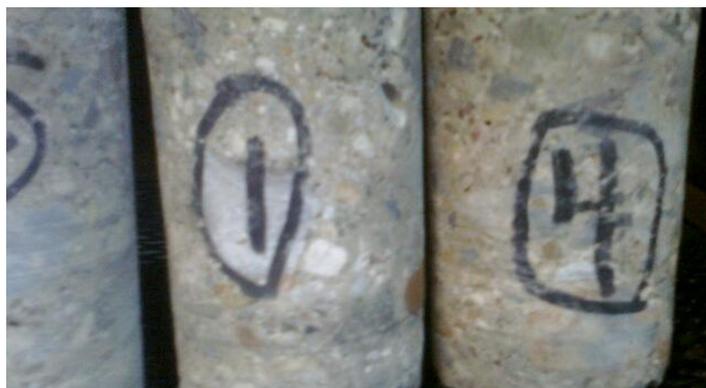
Figura 2. Se muestran los núcleos de concreto obtenidos de la estructura del Mercado León.

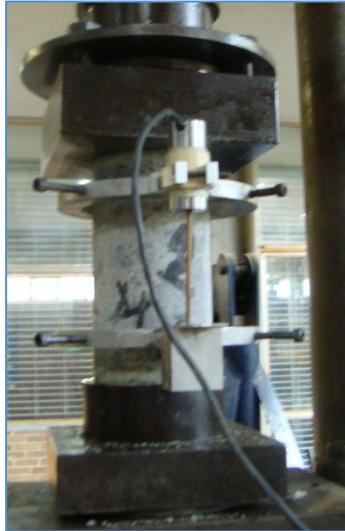
**Figura 4. Se muestra la forma en la que se obtuvo la información de resistencia y comportamiento, este último dato se logro con la instrumentación que se muestra, basado en el uso de un LVDT. Conectado a un sistema de adquisición de datos con plataforma LabVIEW.**

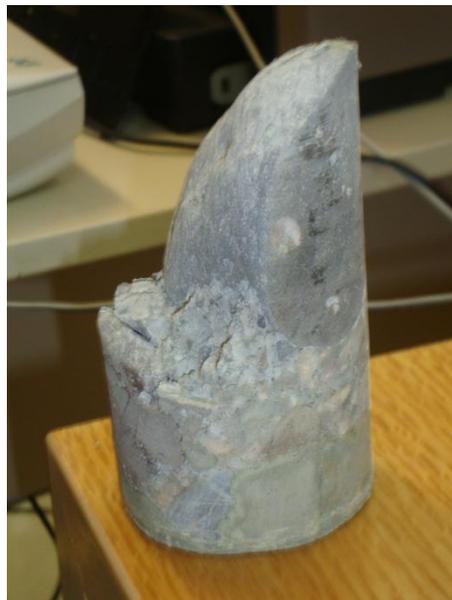
Las piezas probadas en general presentaron tipos de falla disímboles entre sí un ejemplo de ello lo muestra la figura 4. Que de acuerdo con la norma, nos permite establecer que la carga aplicada desarrollo su trayectoria que no corresponde a carga axial.

**Figura 4.- Se muestra que el corazón fallado sufrió desprendimientos por falta de adherencia, impidiendo resistencias superiores**

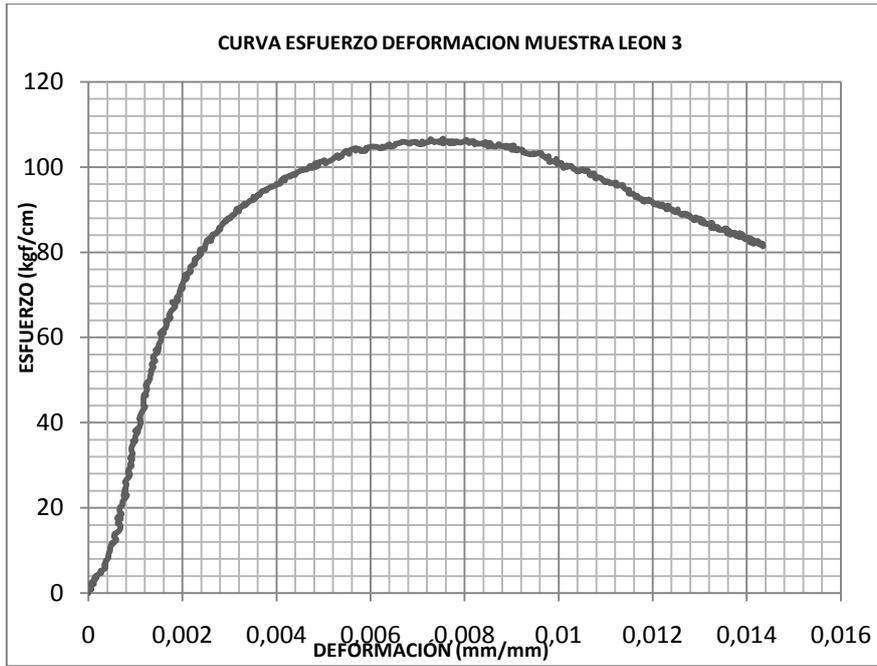
Figura 5. Se presenta una de las curvas obtenidas en el proceso de ensaye del núcleo C-4 misma que se logro a partir de la base de datos generada con el sistema de adquisición de datos utilizado.

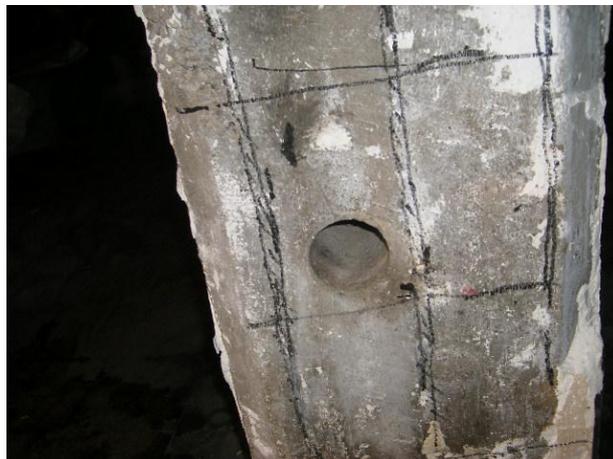
Figura 6. En la columna que se presenta es posible observar la distribución del acero de refuerzo

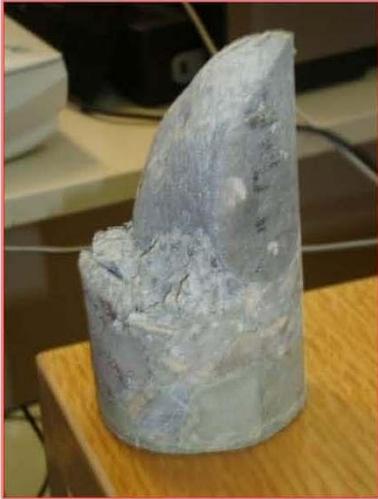
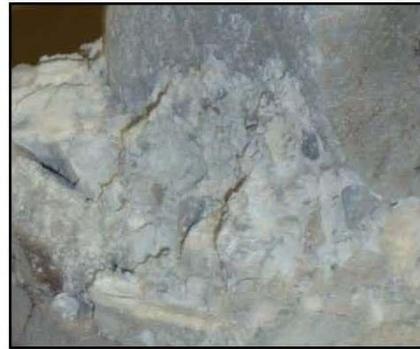
El concreto muestreado nos indica que este fue elaborado con material de origen aluvial mal graduado, lo que impide que el concreto endurecido tenga un buen desempeño mecánico, puesto que la deficiente adherencia entre las diferentes partículas, de todos los tamaños, no permiten desarrollar los esfuerzos deseados en la matriz de concreto, por la falta de trabazón entre partículas, ya que las partículas, por su origen, poseen una superficie expuesta muy pulida lo que ocasiona el deslizamiento de las partículas respecto de la pasta de cemento, creadora de la adhesividad ente partículas, como lo muestra la figura siguiente:

**Figura a.** La parte que sobresale de la muestra 5, nos permite observar lo siguiente:  
Falta de control en la graduación para cuando se elaboro el concreto analizado utilizando tamaño máximos de agregados como el que se muestra en la figura de la izquierda, las partículas pequeñas, arenas, se observa que se desprenden de la pasta de cemento dejando la oquedad tersa, no se aprecia una falla del conjunto pasta-arena-grava, sino de cada uno por separado

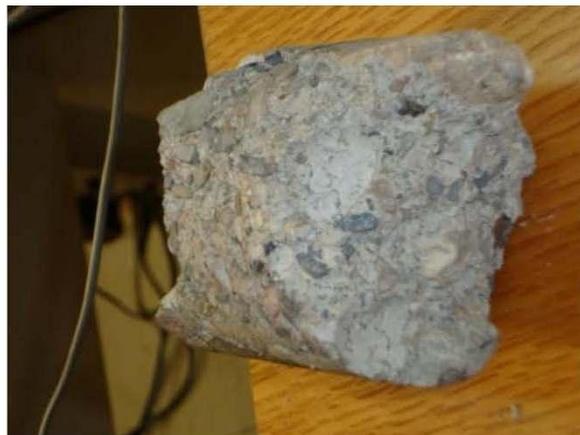
**Figura b.** La figura nos muestra un concreto muy granular y las partículas de arena con adherencia muy deficiente, lo que propicio que las muestras tuvieran que ser tratadas con extremos cuidados, de no ser así correríamos el riesgo de no poder analizarlas en su comportamiento, como sucedió con dos de ellas, al inicio se pensó que la delicadeza de las muestras obedecía a una pasta de cemento-agua de mala calidad, a fuerza de inspeccionar las muestras se encontró que su deficiencia radicaba en la selección del tipo de agregados (cantos rodados) y su deficiente graduación, las diferentes tonalidades en los agregados permiten establecer que varios minerales con diferentes características mecánicas conforman al concreto analizado.

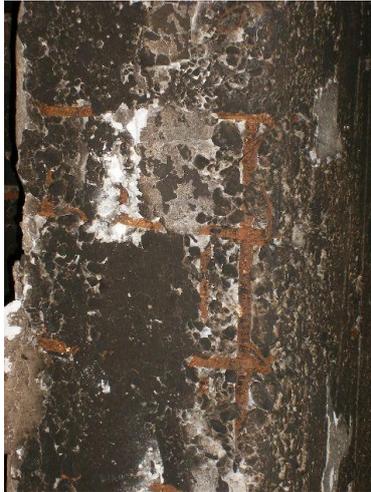
**Figura c.** La figura nos muestra que el recubrimiento se fue perdiendo respecto del tiempo dejando al descubierto al acero de refuerzo, la pérdida del recubrimiento obedece al diagnóstico planteado párrafos atrás, donde se plantea que la adherencia entre las partículas es deficiente, lo que ocasiona que paulatinamente esto ocurra en los elementos. En estas condiciones es muy probable que el acero sufra un proceso de corrosión que afecte al final a la resistencia del elemento.

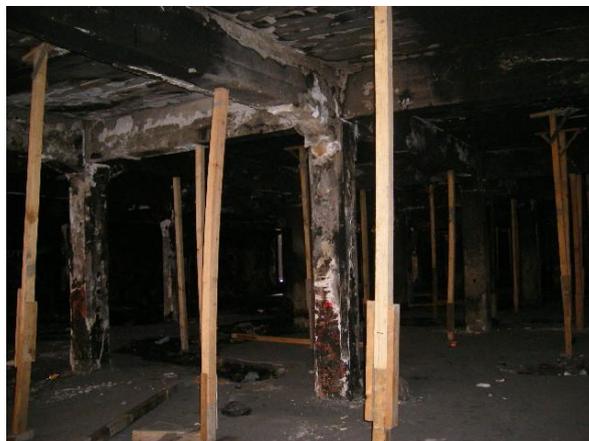
Por otro lado se tiene que la estructura estuvo expuesta a fuego, sin embargo la visita realizada al sitio mostro que la intensidad fue suficiente para degradar a los materiales orgánicos combustibles, la apariencia oscura en el escenario estructural indica que las temperaturas fueron importantes pero no suficientemente alta para producir una combustión absoluta, misma que deja como índice superficies en el concreto perfectamente claras, o más aun con coloraciones que van de un rosa pálido a otro más vivo

**Figura d.** Se observa una vista de la estructura siniestrada por fuego en tonalidades oscuras las más y claras las menos, lo que nos muestra evidencia de diferentes temperaturas en la zona.

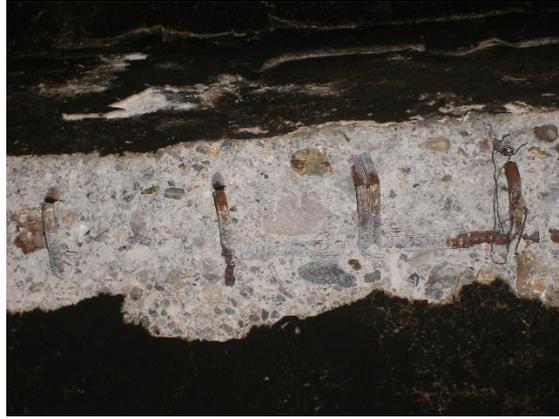
La siguiente es una fotografía reveladora de la intensidad de calor y la profundidad de su daño en la estructura de concreto, ya que esta corresponde a una viga, elemento estructural localizado en la parte superior, sitio en donde preferentemente se concentra el calor generado durante el siniestro, obsérvese que la pigmentación de la que hago mención tiene una perfecta localización en el elemento mostrado, generándose un perfecto contraste en la cala realizada a dicha viga.

**Figura e.** Ponga atención en el contorno de la cala, y percátese de la coloración “rosa pálido” misma que nos indica la penetración de calor dañino al elemento estructural de concreto reforzado, la pigmentación del concreto indica la penetración de la temperatura dañina, que a simple vista es de 3 a 5 mm, **por lo que es posible establecer que ni concreto ni refuerzo de la estructura se vieron afectados por la intensidad de fuego.**

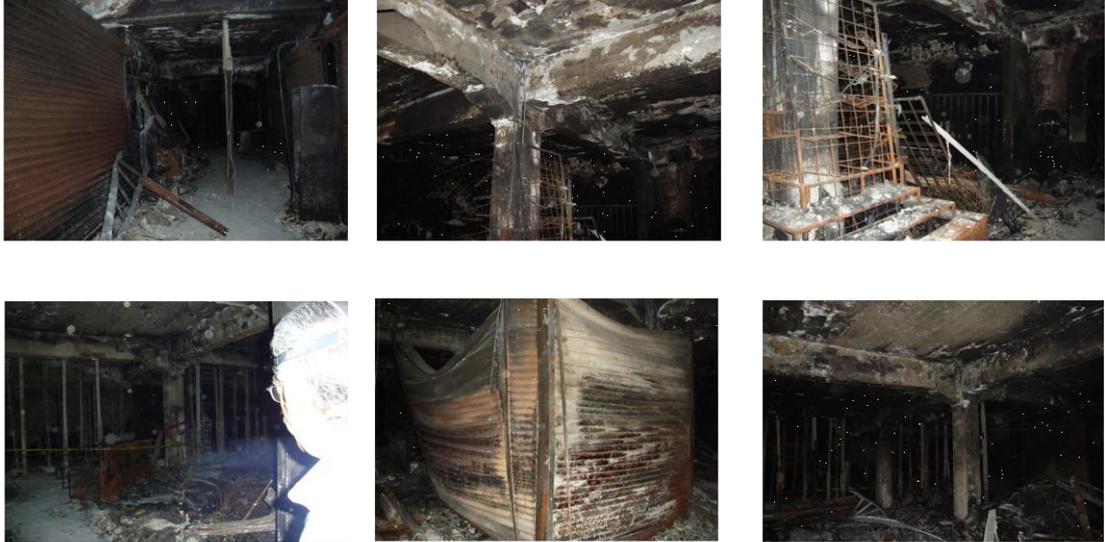
**VISTA DEL INTERIOR DEL INMUEBLE, EN DONDE SE PUEDE OBSERVAR LAS CORTINAS METÁLICAS AFECTADAS POR EL INCENDIO, ASÍ COMO DAÑOS EN EL APLANADO DE TRABES, COLUMNAS Y PLAFÓN.**

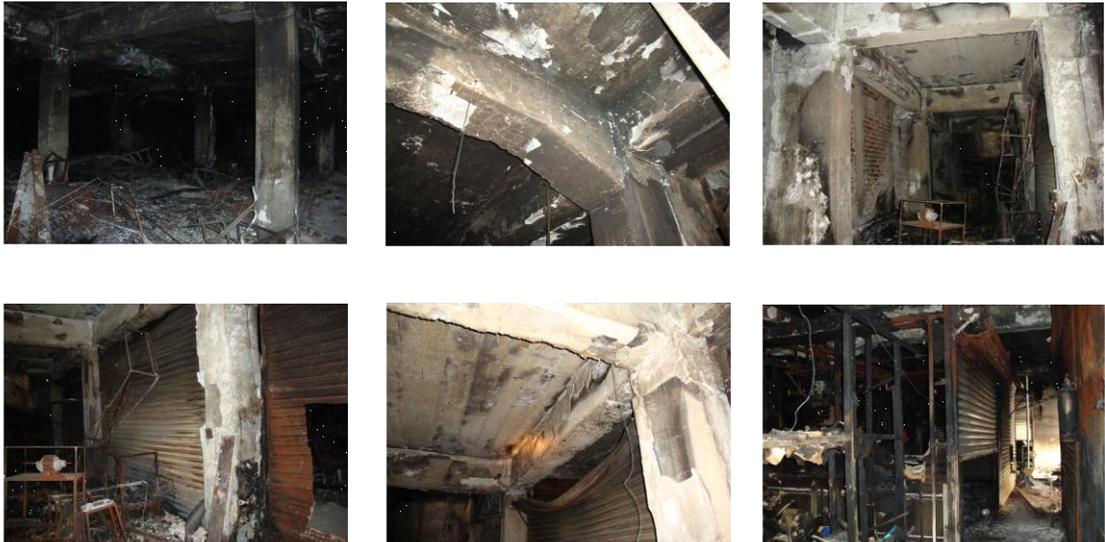
**VISTA DEL INTERIOR DEL INMUEBLE, EN DONDE SE PUEDE OBSERVAR LAS CORTINAS METÁLICAS AFECTADAS POR EL INCENDIO, ASÍ COMO DAÑOS EN EL APLANADO DE TRABES, COLUMNAS Y PLAFÓN.**
