Caracterización tribológica de fundiciones de CuMgSn mediante
tribometría coaxial

TESIS

INGENIERO MECÁNICO

Ciudad universitaria, 2014

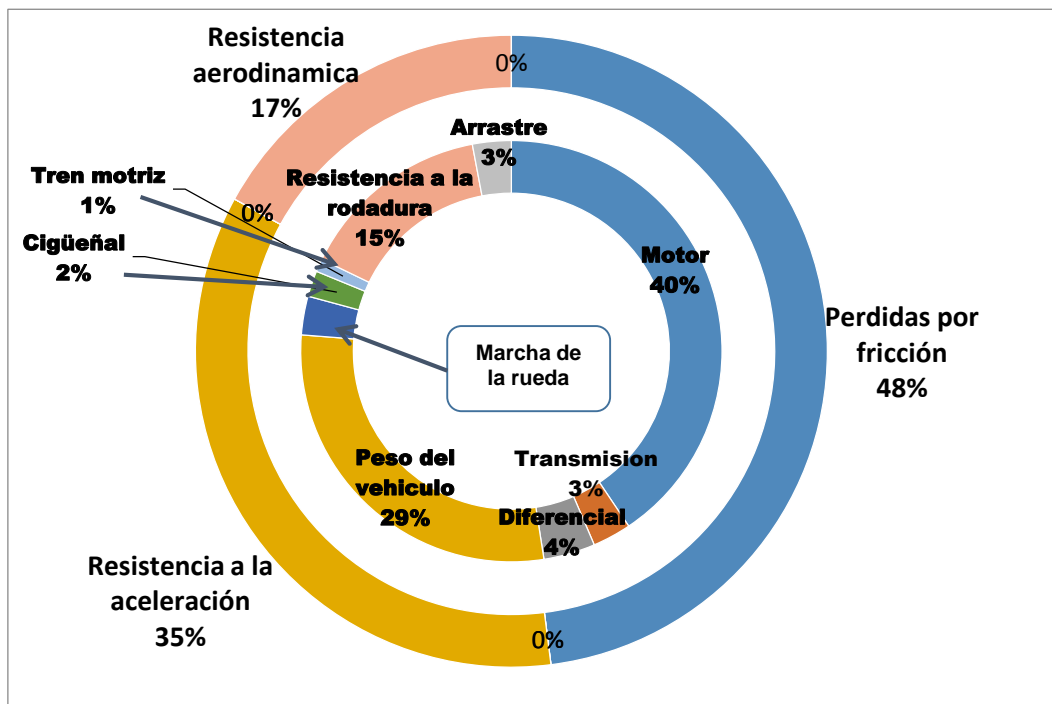
Figura 1.2 El consumo de energía desarrollado en un motor, Toyota Motors. En el gráfico circular exterior se muestran las diferentes pérdidas que se generan en un vehículo de combustión interna, cada porción exterior se desglosa en el círculo interior [3].

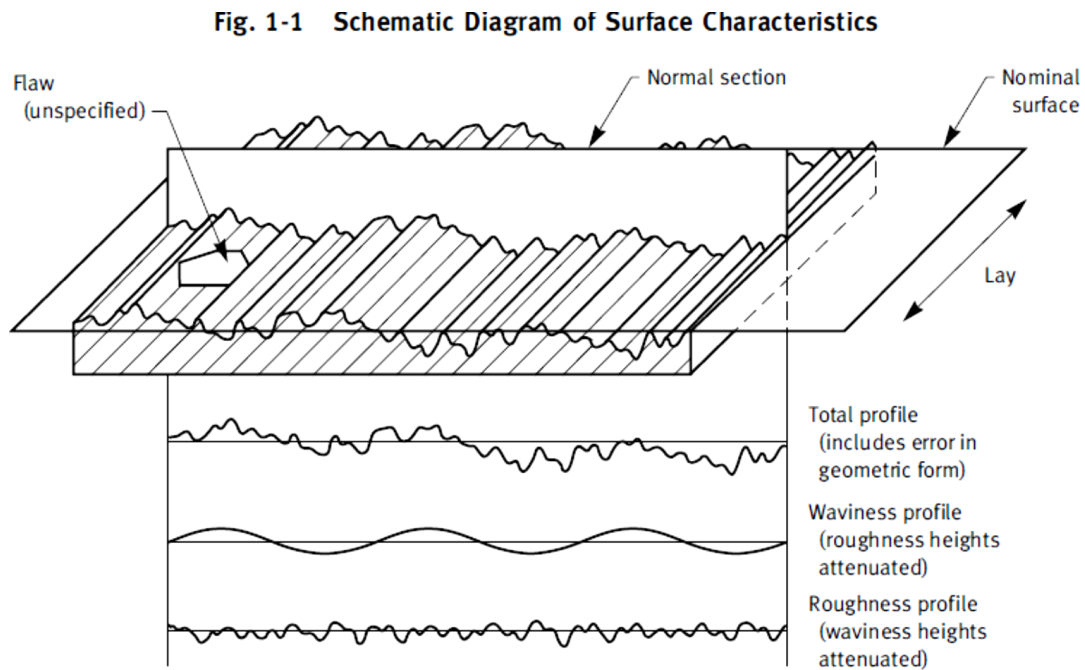
Figura 2.2 Diagrama esquemático de las características de la superficie [24].

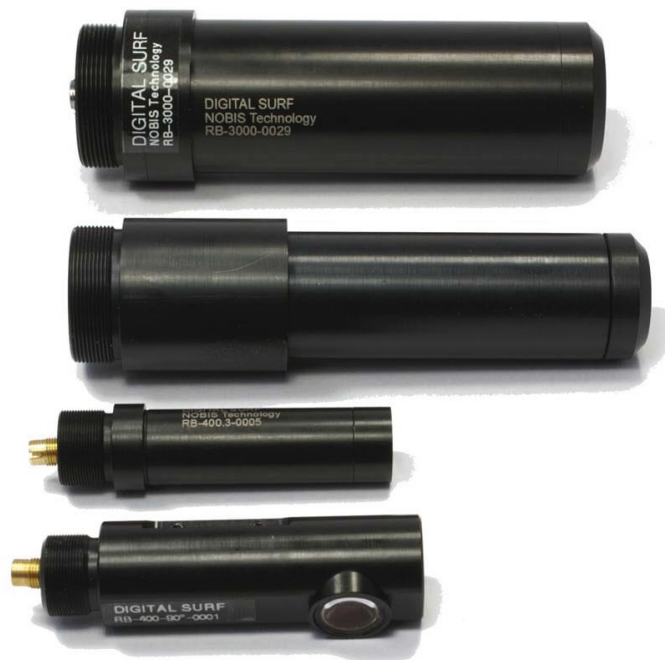
Figura 2.4 Ejemplos de plumas ópticas [29].

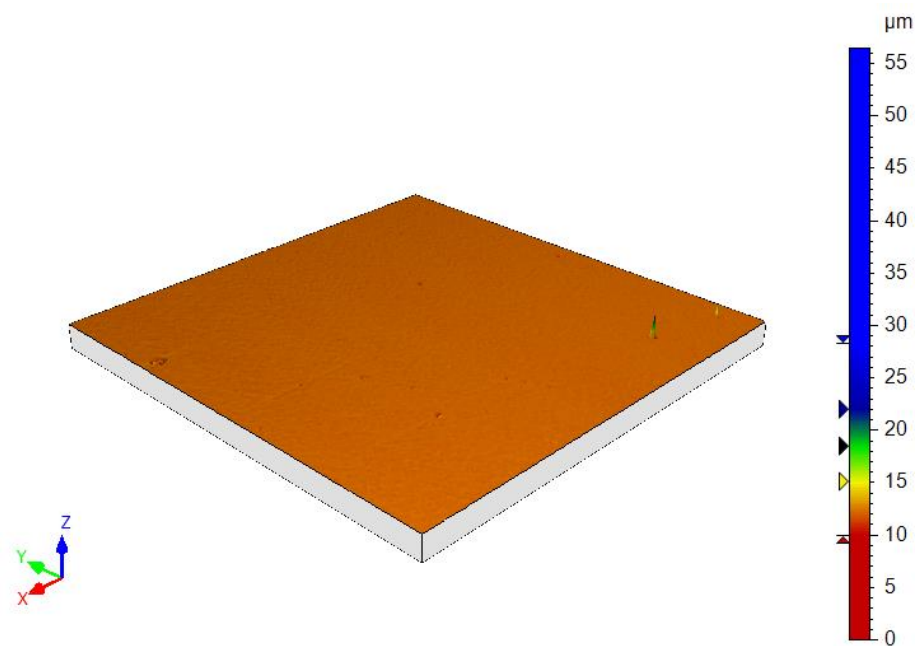
Figura 4.15 Perfil de material en 3D de una probeta Cu-5%Mg-1%Sn. Mechanical 3D®.

Para la evaluación del sistema Cu-5%Mg-1%Sn se realizó un estudio metalográfico para lograr un acabado espejo y posteriormente obtener los perfiles de rugosidad máxima y promedio previas al ensayo tribológico. Los perfiles medidos mediante perfilometría óptica se pueden observar en las figuras 4.14 y 4.15.

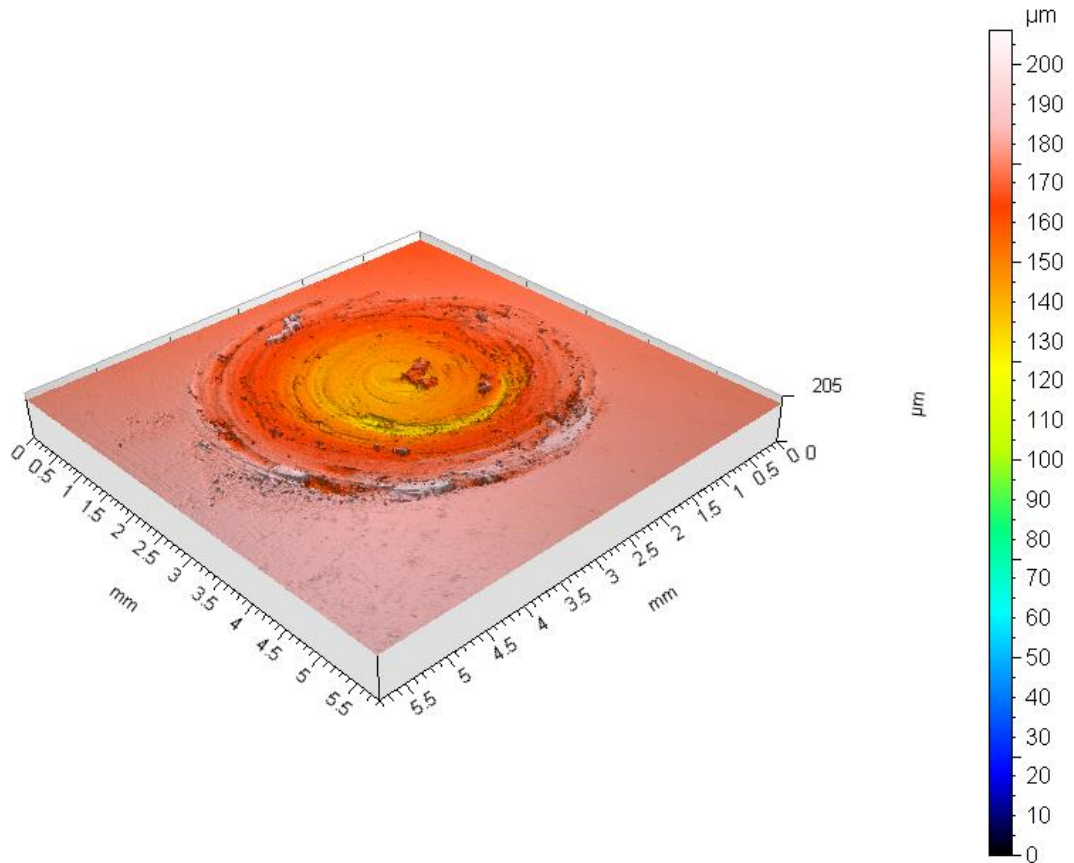
Figura 4.18 Perfil de la zona de deformación plástica en una probeta Cu-5%Mg-1%Sn (10 minutos). Mechanical 3D®.

En las siguientes figuras se muestran las zonas más representativas en lo que respecta a la zona de deformación plástica generada por el perno en la probeta la figura 4.18 fue obtenida mediante perfilometría óptica, para esta probeta se optó por mostrar la zona completa de la huella en la probeta y posteriormente obtener valores de rugosidad en la superficie.

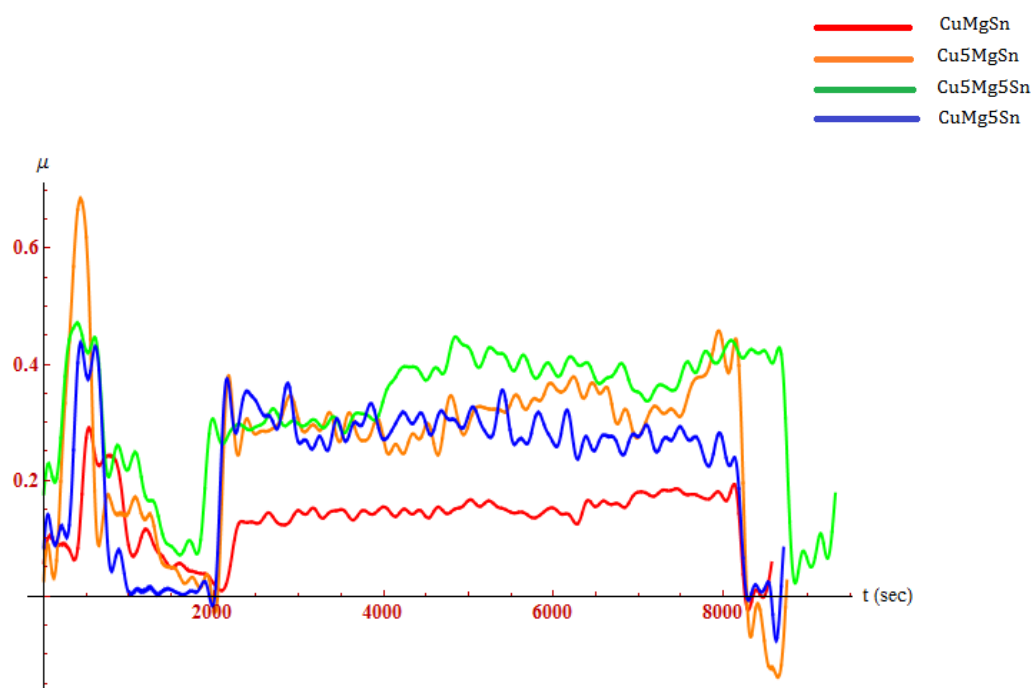
Figura 5.2 Coeficientes de fricción. En la figura se muestran los coeficientes de fricción de cada aleación, nótese que la aleación con un menor coeficiente de fricción es la CuMgSn.
