**SOLUCIONES A CORTO Y LARGO PLAZO PARA EL DESLIZAMIENTO SOBRE
EL RÍO GRIJALVA**

T E S I S

INGENIERÍA CIVIL - CONSTRUCCIÓN

AÑO 2011

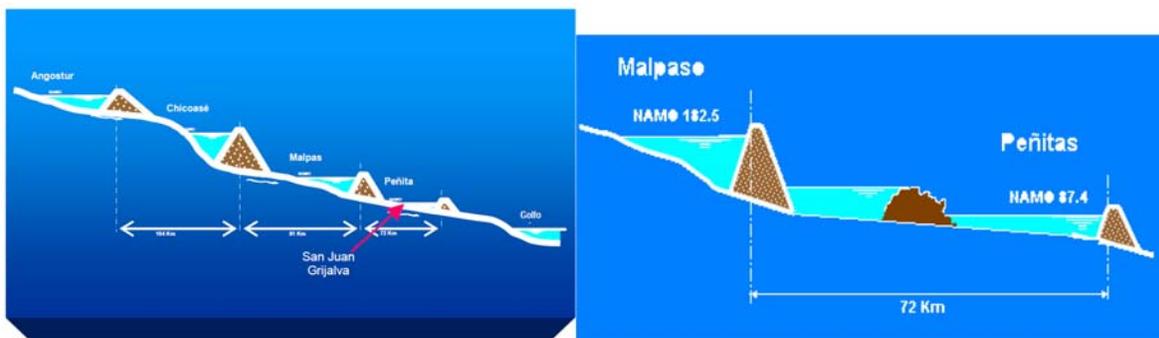
Fig. 1. Localización del deslizamiento sobre el río Grijalva.

El domingo 4 de noviembre de 2007, aproximadamente a las 20:30 horas y después de tres días de intensas lluvias en el sureste mexicano, ocurrió un deslizamiento en la ladera derecha del Río Grijalva, Estado de Chiapas, entre las presas de Peñitas y Malpaso. Este fenómeno geológico ocasionó que se obstruyera el cauce del río y se formara una ola de unos 50 m de altura que arrasó con el poblado Juan del Grijalva municipio de Ostucán, Chis., que se localizaba inmediatamente aguas arriba del deslizamiento y la pérdida de vidas humanas; por la magnitud del movimiento de tierra es muy probable que sea el más importante ocurrido en México. La obstrucción del cauce formó un tapón de aproximadamente 800 m de largo y 120 m de altura, en el embalse de la Presa Peñitas, impidiendo el flujo proveniente de aguas arriba de la Presa Malpaso del Complejo Hidroeléctrico Grijalva.

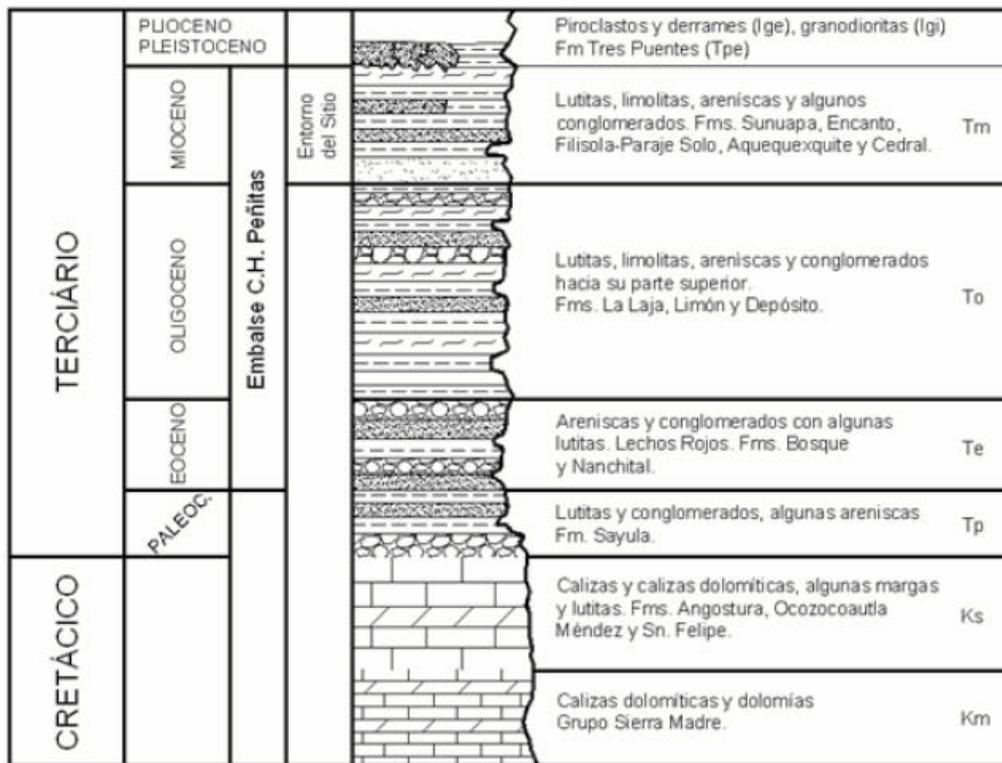
Fig. 2. Estratigrafía ampliada de la zona de estudio.

Estratigráficamente la zona está formada por rocas sedimentarias cuya edad se ubica en la parte media y superior del terciario, específicamente del Eoceno - Mioceno. Las rocas más jóvenes de la región son unas lutitas limosas blandas de color pardo claro, estratificadas en capas que varían de 10 a 30 cm que hacia abajo se vuelven más arcillosas y presentan una fractura concoidal, son de color gris oscuro y tienen una mayor compacidad y dureza que las anteriores, presentan estratos que varían desde unos 20 cm hasta un metro de espesor y se encuentran intercaladas con capas de arcilla franca y expansiva. En la figura se muestra una columna estratigráfica ampliada, ya que incluye

las formaciones cretácicas y terciarias, que afloran entre las presas Peñitas y Malpaso, en ella se señala lo que corresponde al entorno de la C.H. Peñitas y su embalse.

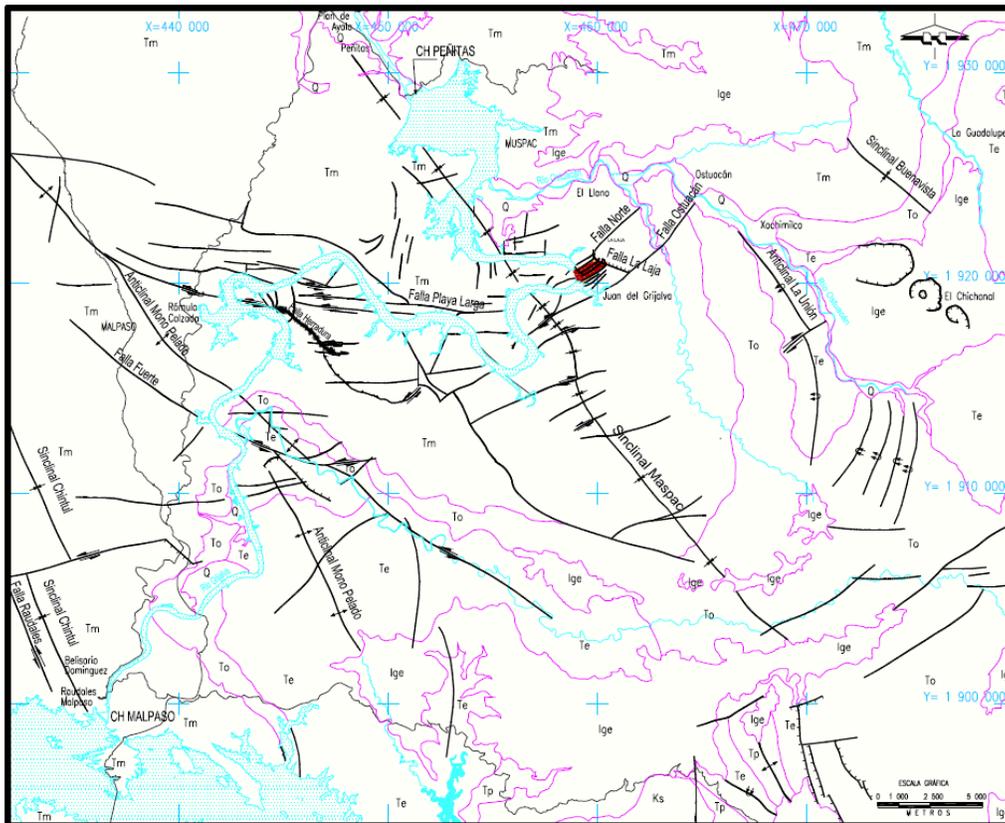
Fig. 3. Fallas en la zona del caído.

El área de estudio se localiza en el borde noreste del eje del sinclinal Maspac, ésta es una estructura regional producto de la deformación de la Orogenia Chiapaneca, donde superficialmente, existe amplios plegamientos en los sedimentos terrígenos del Mioceno y Eoceno, cortados por un sistema de fallas de desplazamiento lateral de rumbo noreste. Particularmente la zona del caído, se encuentra limitada tanto en la parte norte como en la sur, por un par de fallas de desplazamiento lateral, las cuales son paralelas entre si y conservan un rumbo NE 60° SW. Hacia la parte noreste el bloque esta segmentado por la falla La Laja, la cual es una falla regional del tipo normal.

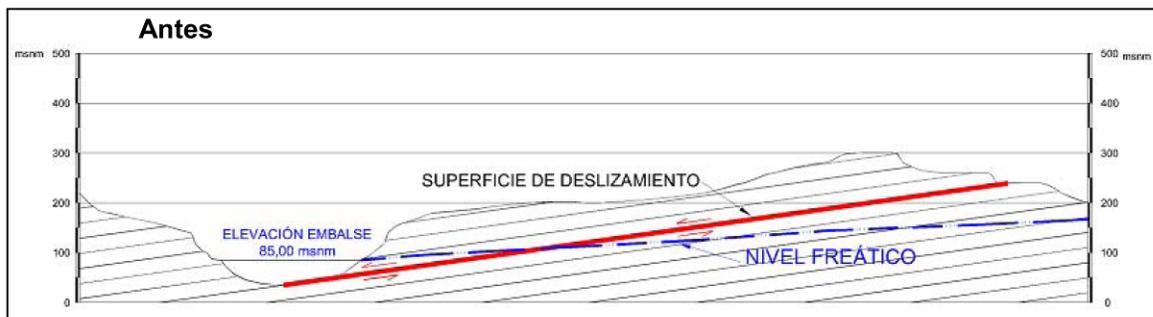
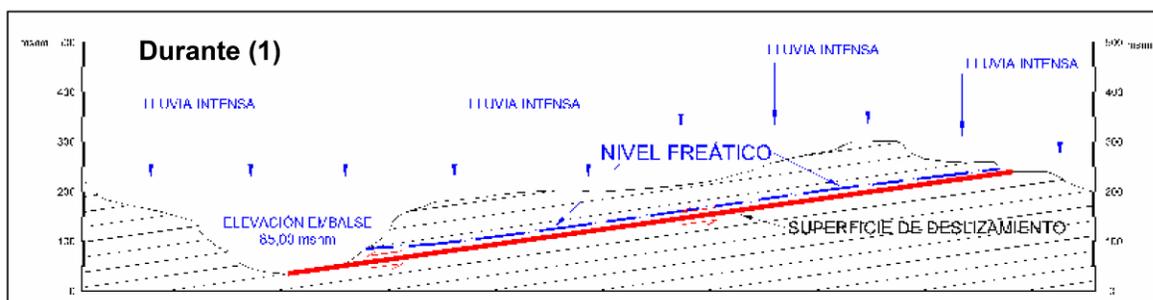
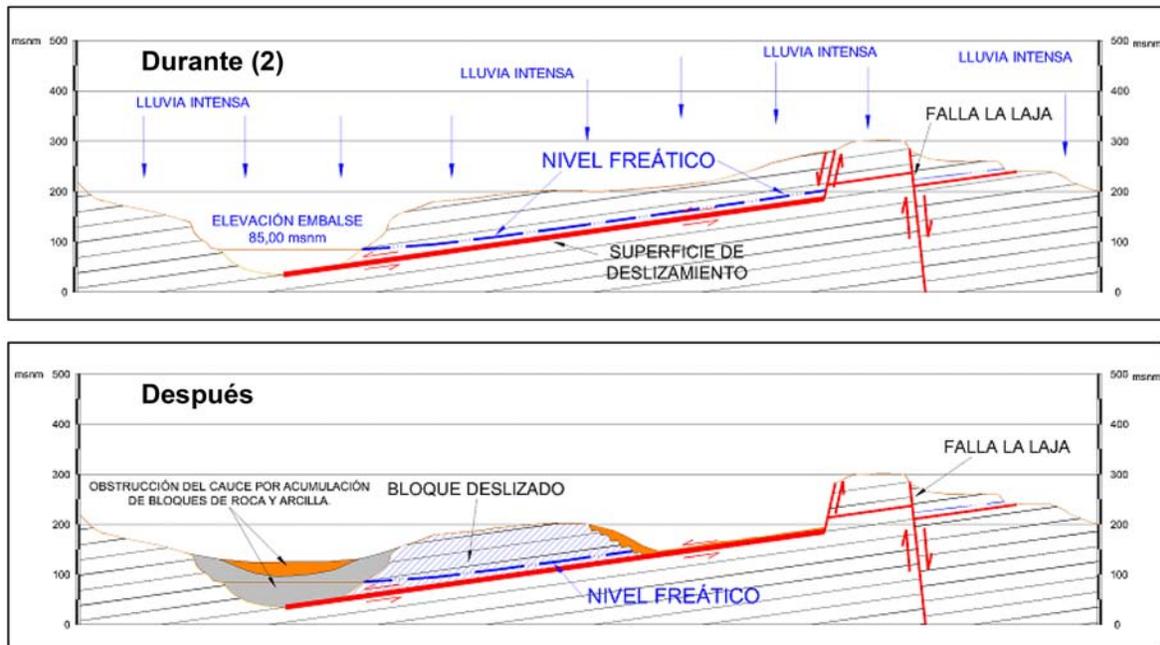
Fig. 4. Mecanismo de falla.

Dos tipos de fenómenos causaron el deslizamiento de Juan del Grijalva, uno de carácter geológico, que tiene que ver con aspectos litológicos y estructurales, y otro meteorológico, relacionado con una precipitación intensa que alcanzó los 1000 mm, entre los días 28 de octubre al 3 de noviembre de 2007, lo que provocó variaciones en el nivel freático de la masa rocosa y con ello, subpresiones (presiones ascendentes que contrarrestan el efecto gravitatorio del macizo). En el aspecto geológico un fenómeno que comenzó a gestarse tal vez hace miles de años, el cual se refiere a la inestabilidad propia del paquete sedimentario deslizado, con inclinación hacia el cañón del Río Grijalva y que ya había sufrido algún desplazamiento. Por otra parte se relaciona con el desplome de la costilla topográfica que funcionaba como parteaguas en la parte posterior del caído y que coincide con el trazo de la falla de La Laja, suscitada también con antelación a este evento, sin que haya registro de su ocurrencia. Posteriormente la intensa lluvia saturó el terreno, y el nivel freático sufrió ascensos y descensos en la masa rocosa, lo que provocó un efecto de empuje de subpresión en la capa blanda de lutita, permitiendo que el bloque se deslizara como si fuera una barra de hielo aprovechando el debilitamiento de los bordes sur y norte del área, asociados a fallas de deslizamiento lateral que al fallar el bloque, dejó huellas o cicatrices muy lineales en los bordes laterales del deslizamiento.

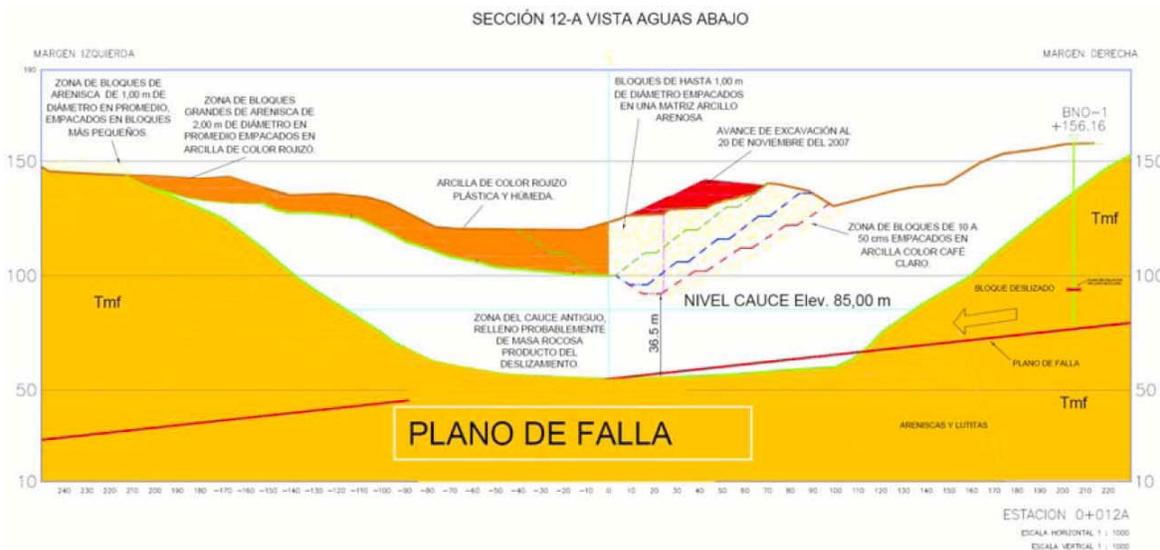
Fig. 5. Plano de falla, vista hacia aguas abajo.

La proyección del plano de falla o superficie de deslizamiento en el antiguo cauce del río es a la elevación 60 m, prácticamente en el lecho del río, por lo que al desplazarse el bloque, el movimiento continuó por la margen izquierda y arrastró parte de los materiales del cauce (aluvión).

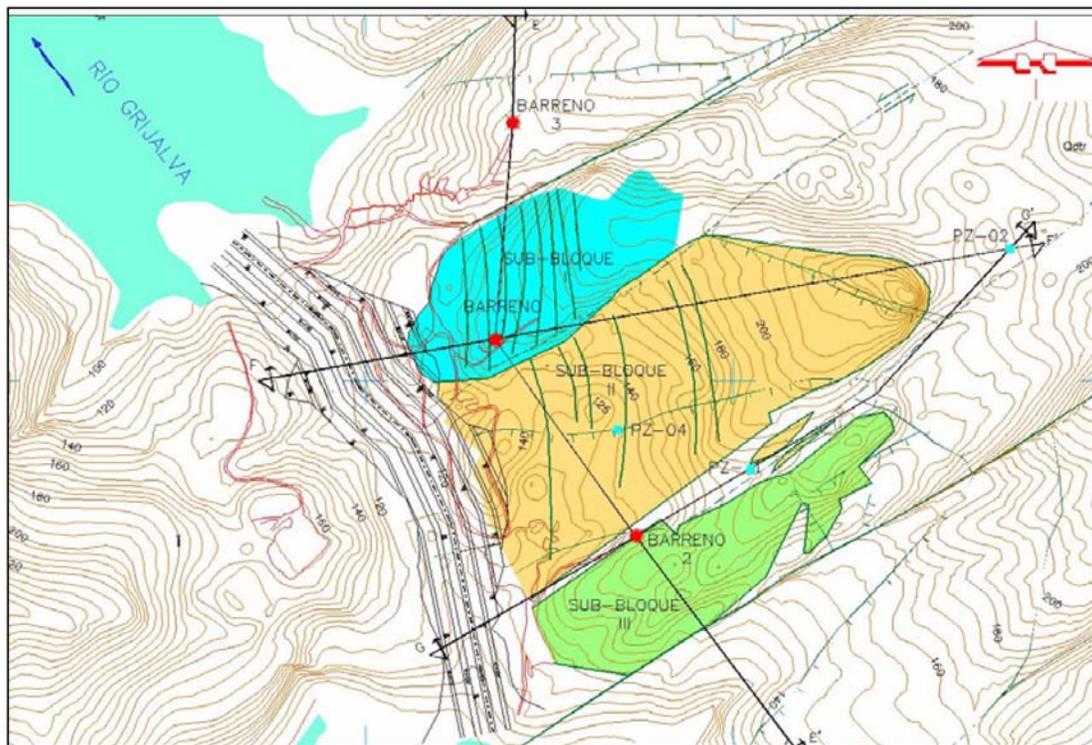
Fig. 6. Bloque deslizado.

De manera casi simultánea a que el bloque se moviera y separara, a través de las fallas de deslizamiento lateral que lo limitaban, el gran bloque se dividió en tres sub-bloques

cuyos límites son también fallas pre-existentes similares a las primeras. El sub-bloque I es el que se ubica más aguas abajo, el II en medio y el III hacia aguas arriba.

Estos bloques tuvieron dinámicas diferentes, es decir, unos se deslizaron más que otros, debido a la diferente resistencia encontrada. De esta forma, los sub-bloques I y III se movieron más, porque encontraron menor resistencia que el sub-bloque II, que se detuvo al detenerse con la margen izquierda. Después de que el movimiento del bloque cesó, es decir al encontrar el contrafuerte que lo detuvo, el bloque se relajó y se verificaron una serie de fallas paralelas al antiguo cauce y se verificaron otras menores de relajación transversales a estas últimas.

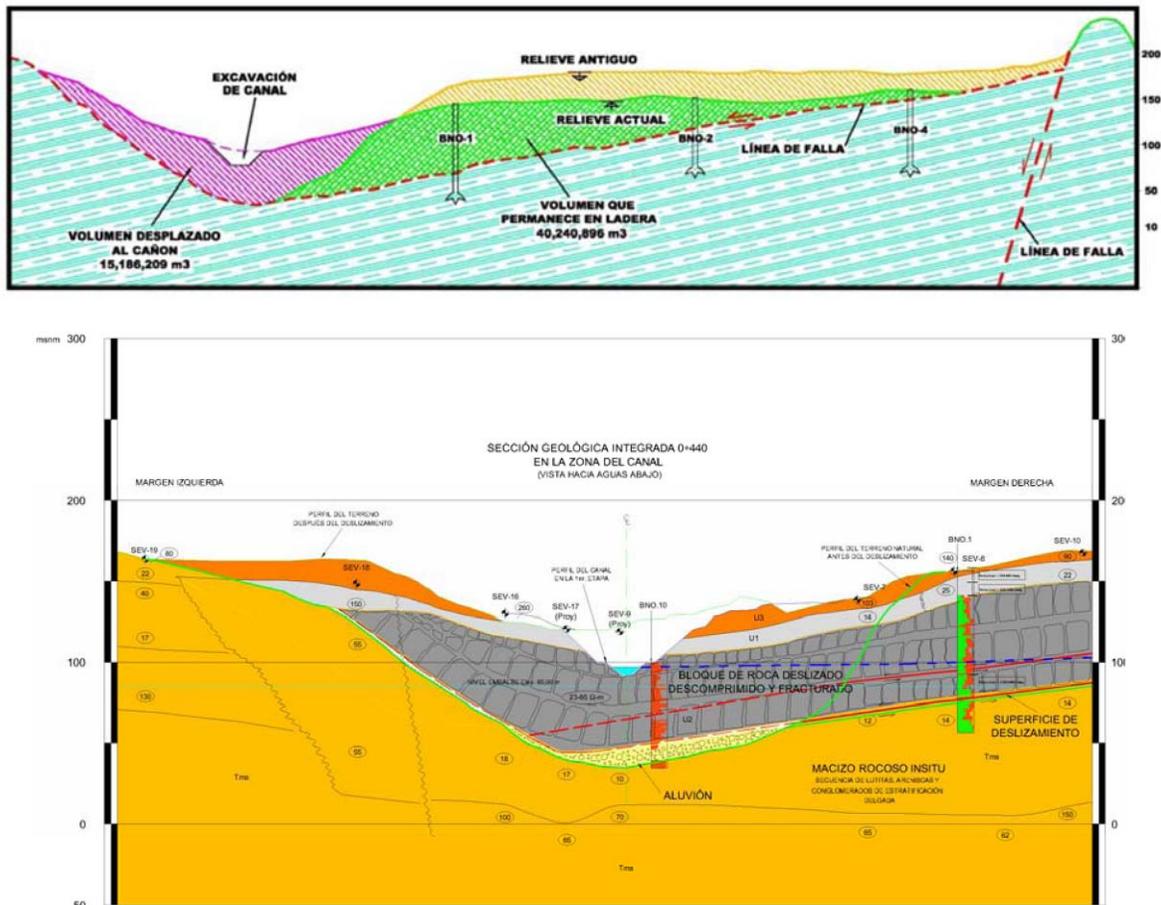
Fig. 7. Tapón sobre el río Grijalva.

Este mecanismo de falla, generó en el cauce del río, un tapón (de 15 millones de m^3 en el cauce de un total de 55 millones de m^3 desplazados) y el desplazamiento súbito de una gran masa de agua, la cual se manifestó como una ola gigante que arrasó con el poblado de Juan de Grijalva, Chiapas.

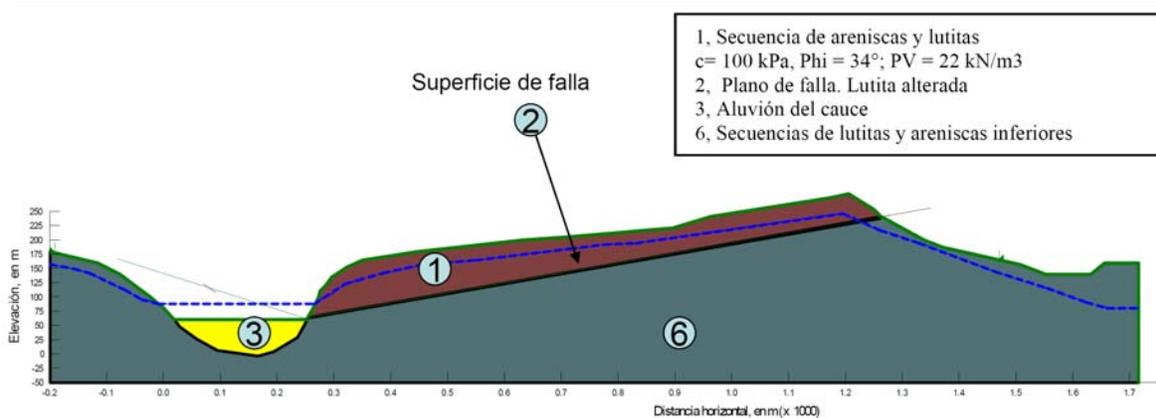
Fig. 8. Estratigrafía en la zona de falla.

De estudios geológicos realizados para el proyecto Peñitas, se sabía que la estratigrafía de la zona está constituida por secuencias de estratos de lutitas y areniscas de espesor y resistencia variables hasta profundidades de más de 2,000 m. Adicionalmente, la información topográfica existente reveló que la zona presentaba márgenes casi verticales con alturas de más de 90 m, y que a partir de allí el terreno suaviza su topografía, presentando pendientes del orden de los 10° . La falla ocurrió sobre un estrato de lutita muy alterada con un echado del orden de 8 a 10° buzando hacia el río y ubicada a profundidades del orden de 60-80 m.

Con esta información se construyó un modelo geotécnico preliminar que aparece en la figura 8 y que sirvió de base para realizar el análisis.

Los resultados indicaron que para un nivel freático bajo la lutita tendría que tener un ángulo de fricción (f) menor que 10° ; para un NAF a una elevación intermedia el f sería de 12.9° y para una NAF alto (a la elevación de la superficie) el f sería de 15.6° .

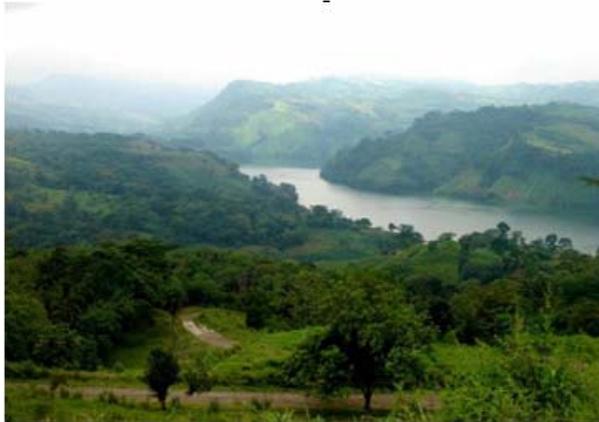
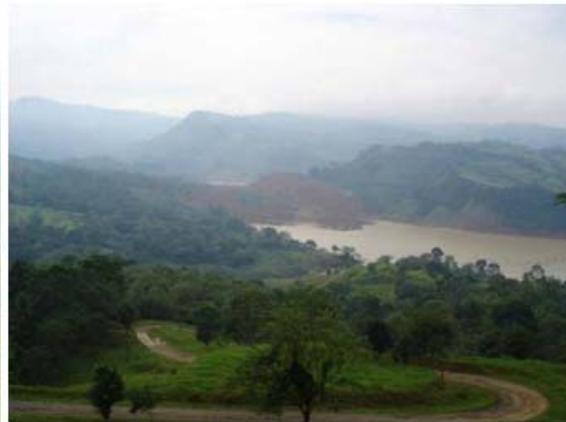
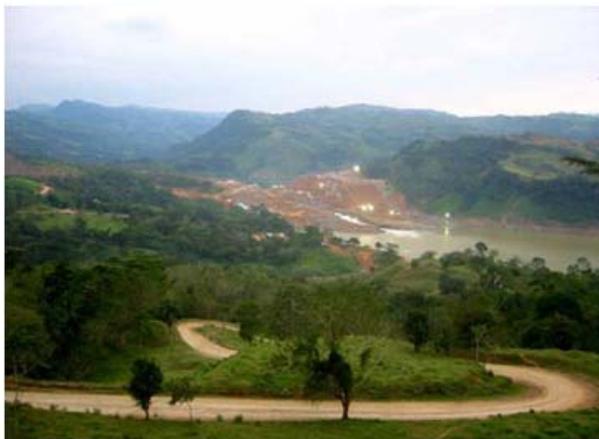
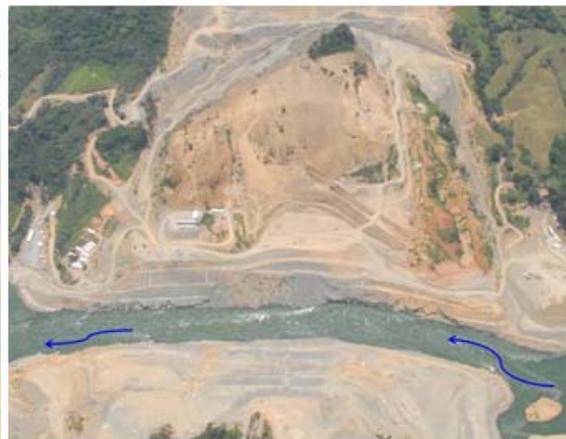
Fig. 9. Canal Juan de Grijalva, Chiapas.

a) Un día antes del deslizamiento.
(3 de noviembre 2007)

b) Un día después del deslizamiento.
(5 de noviembre 2007)

c) Recanalización del río en su primera etapa.
(19 de diciembre 2007).

d) Aspecto actual.

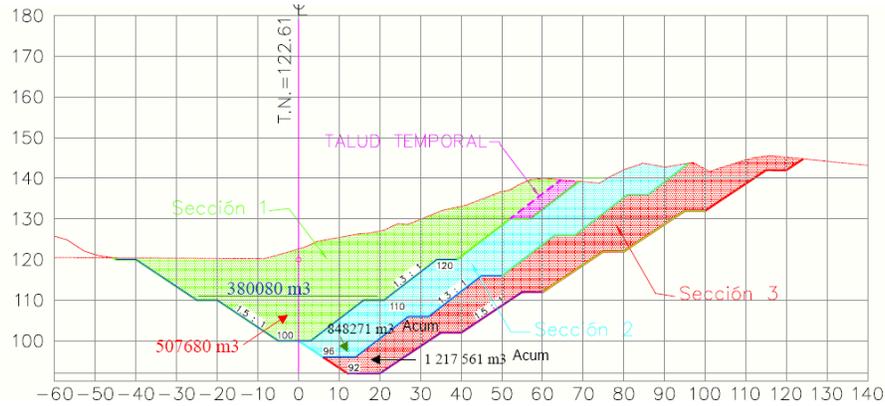
Fig. 11. Sección esquemática del canal que muestra los volúmenes a excavar en cada etapa.

Niveles de excavación	Volumen m ³	35000 m ³ /día	30000 m ³ /día	25000 m ³ /día	20000 m ³ /día
110	380080	26 nov	28 nov	29 nov	1 dic
100	507680	30 nov	2 dic	4 dic	8 dic
96	848271	10 dic	13 dic	18 dic	24 dic
92	1217561	20 dic	27 dic	01 ene	12 ene

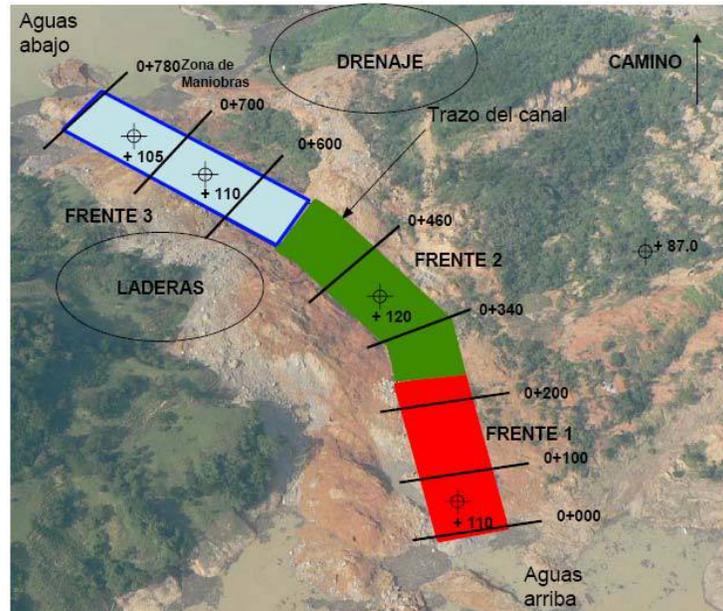
Fig. 12. Trazo de la excavación del canal.

La excavación del canal se dividió en tres frentes de trabajo, desde los cuales se efectuaron caminos auxiliares para conducir la rezaga hacia los bancos de desperdicio, tanto para la zona de aguas arriba como la de aguas abajo.

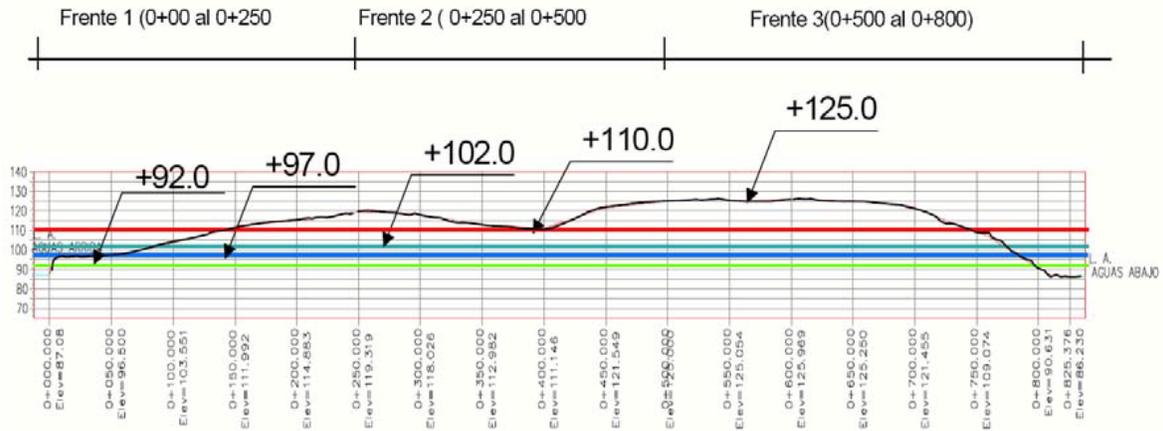
Fig. 13. Sección longitudinal del trazo del canal, volúmenes de excavación.

Los mayores volúmenes de excavación se encontraron entre los cadenamientos 0+400 al 0+750 como se muestra en la figura.

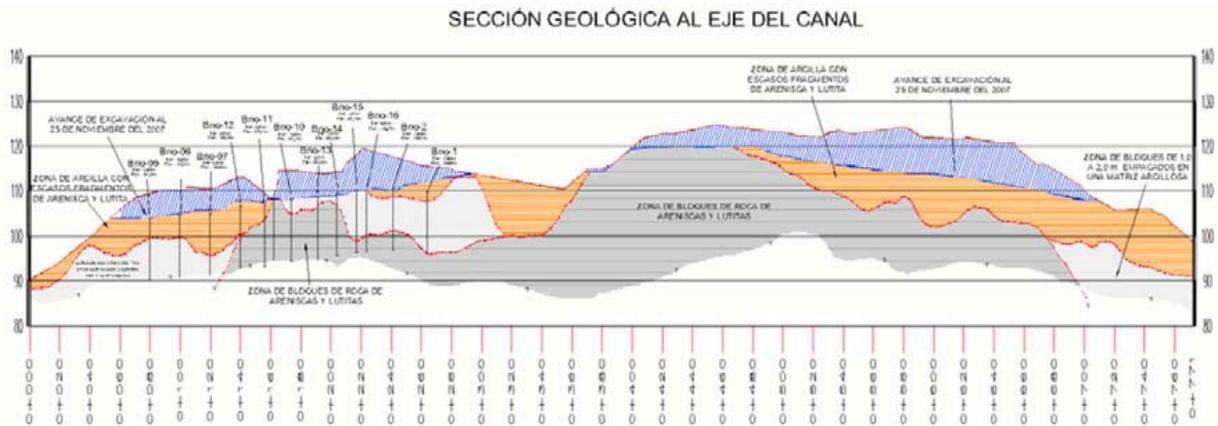
Fig. 14. Sección geológica al eje del canal.

Con el apoyo de una máquina de perforación de aire (Hidrotrack- Ranger Mod. 500) se efectuaron sondeos de avance sobre el trazo del canal, con la finalidad de explorar las condiciones geológicas esperadas en las elevaciones 100, 95 y 92, que corresponden a los pisos de excavación de las etapas programadas. Con esta información, complementada con secciones geológicas superficiales, se generaron plantas geológicas horizontales en cada una de estas elevaciones, así como perfiles por el centro del canal, mostrando la distribución de materiales hacia el subsuelo, con los resultados obtenidos, aportaron una clara idea al constructor del tipo de materiales que habrían de encontrar en el proceso de excavación, así como los rendimientos del equipo y maquinaria.

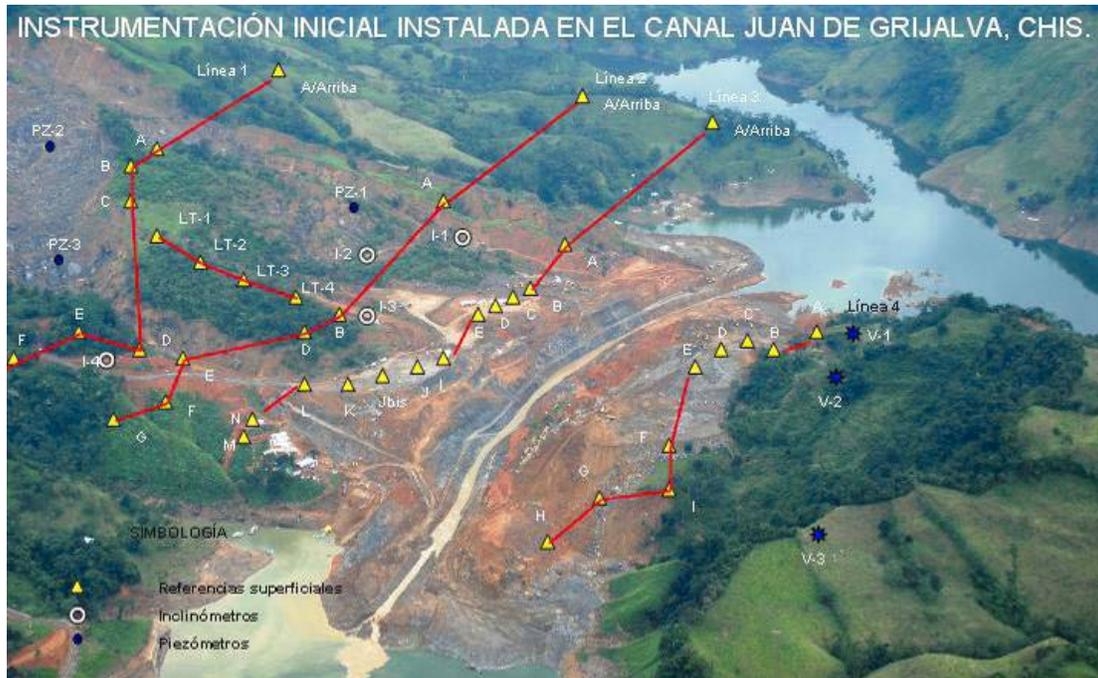
Fig. 15. Instrumentación inicial instalada en el canal.

En la Tabla se indica el objetivo, la descripción básica, y la cantidad de instrumentos instalados en la zona de deslizamiento en su primera etapa: del 8 de noviembre de 2007 al 14 de enero de 2008.

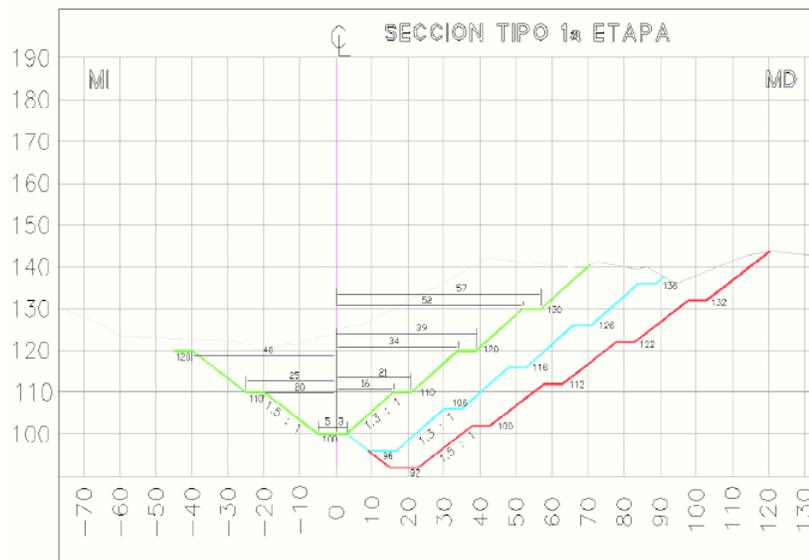
Fig. 16. Sección transversal del trazo del canal.

Adicionalmente se representó en un perfil longitudinal que ilustra con claridad el avance diario y apoyados en la sección tipo que se consideró para efecto construcción del canal, acumulando un volumen final de 1 080 568 m³.

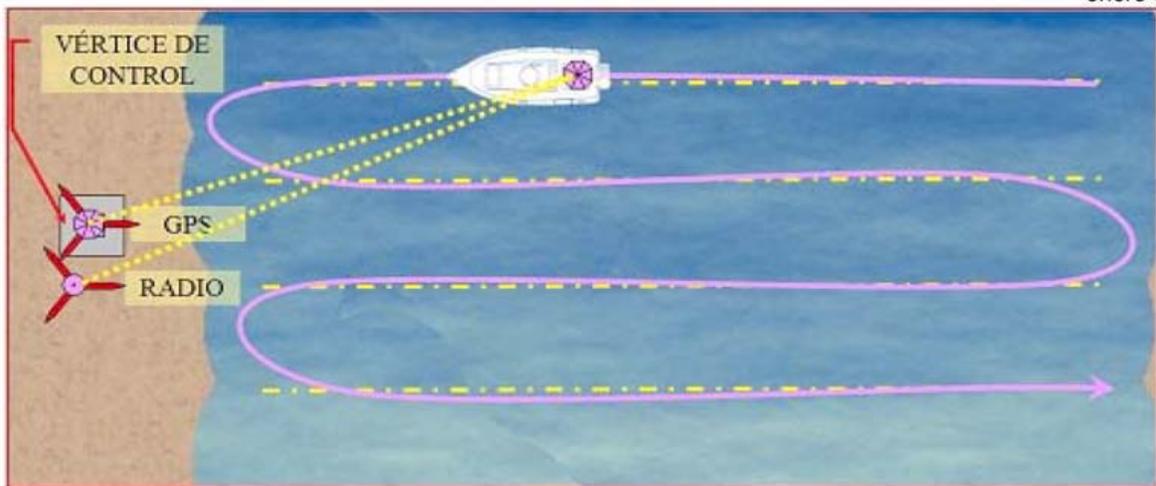
Fig. 17. Batimetría en el embalse de la C.H. Peñitas.

Este levantamiento consistió en líneas paralelas con 50 m y 100 m de separación en promedio; en la obra de toma, vertedores y cortina, en tanto que en el resto del vaso (ramificaciones), la navegación varió entre 100 m y 150 m de separación dependiendo de la dificultad para navegar. Para obtener las profundidades existentes en el lecho del embalse, se realizó la interacción de dos equipos de medición, una ecosonda digital marca: ELAC y un par de equipos GPS con corrección de posición en tiempo casi real, la ecosonda proporciona la profundidad del sondeo y con los GPS la posición del mismo. Ambos aparatos son configurados para que envíen a través de los puertos seriales la información a una computadora portátil, de manera simultánea cada segundo, siendo estos almacenados automáticamente por el equipo.

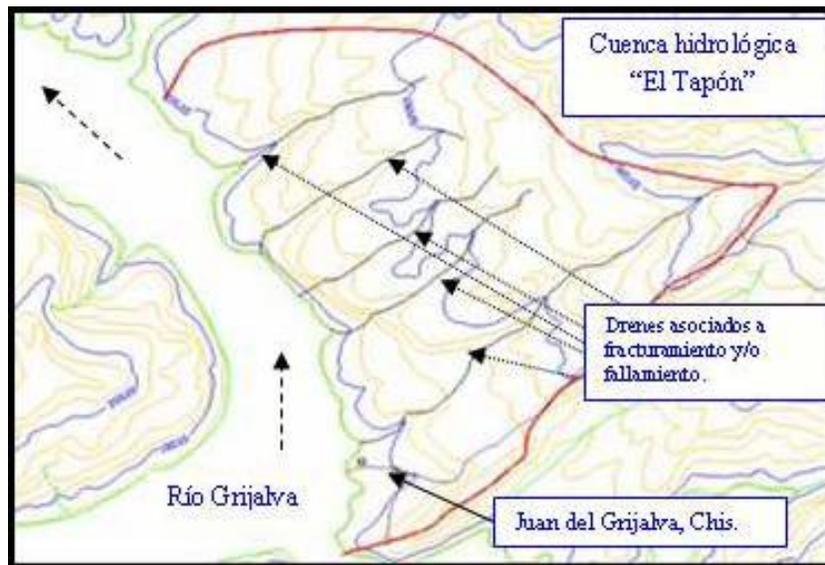
Fig. 19. Cuenca hidrológica “El Tapón”.

La cuenca hidrológica “El Tapón” es una cuenca pequeña con una superficie aproximada de 1,400,000 m² y salida exclusiva hacia el Río Grijalva. Se observa que esta cuenca está fuertemente seccionada por un fracturamiento paralelo, lo cual ha labrado seis cauces locales e importantes que conservan un rumbo NE 60° SW , siendo en si mismos el

drenaje principal de sus respectivas micro cuencas. Un acercamiento a las condiciones originales de la subcuenca “El Tapón”, permitió observar la existencia de 6 microcuencas todas paralelas entre si. Las condiciones de tamaño y numero de microcuencas preexistentes, todas gobernadas por patrones estructurales como fallas y/o fracturas, sugieren desde un principio, una zona inestable. Este aspecto fue uno de los de mayor importancia en el suceso

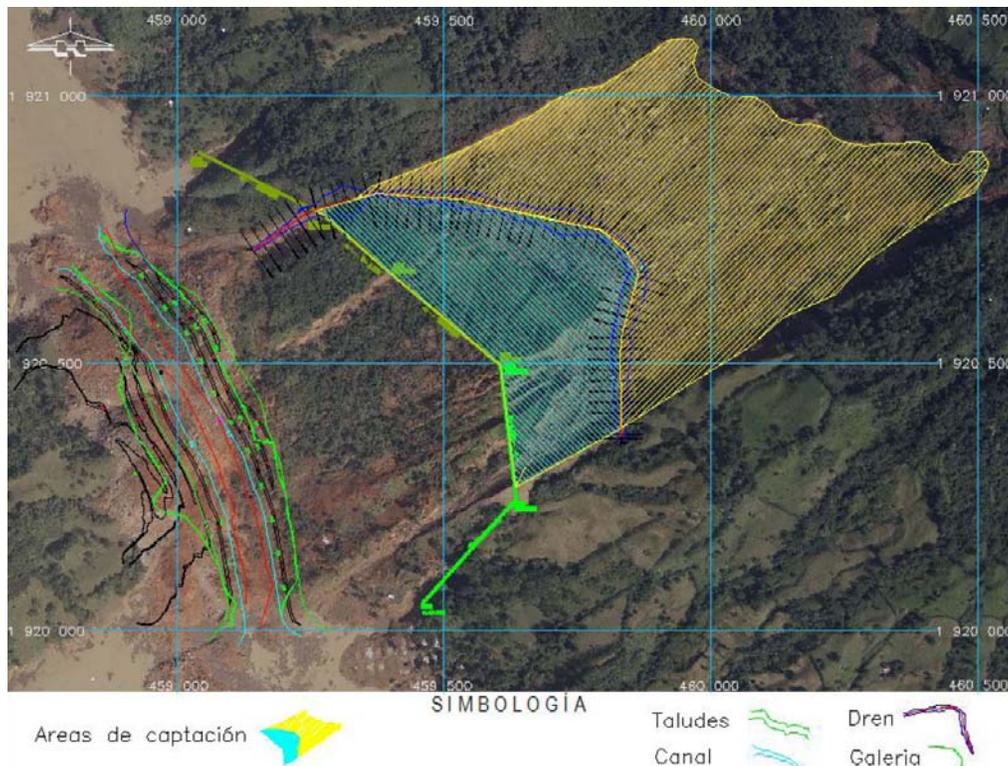
Fig. 20. Áreas de captación, galería-dren y dren-corona.

Tasa captada (m ³ /h)	
	Zona Galería-Dren	Zona Dren-Corona
CONDICIÓN EXTREMA Máximo de Infiltración 100 mm/h x 1 h	15 753	31 300
INFILTRACIÓN (PORCHET)	5 457	16 688
ESCORRENTÍA	10 296	14 612

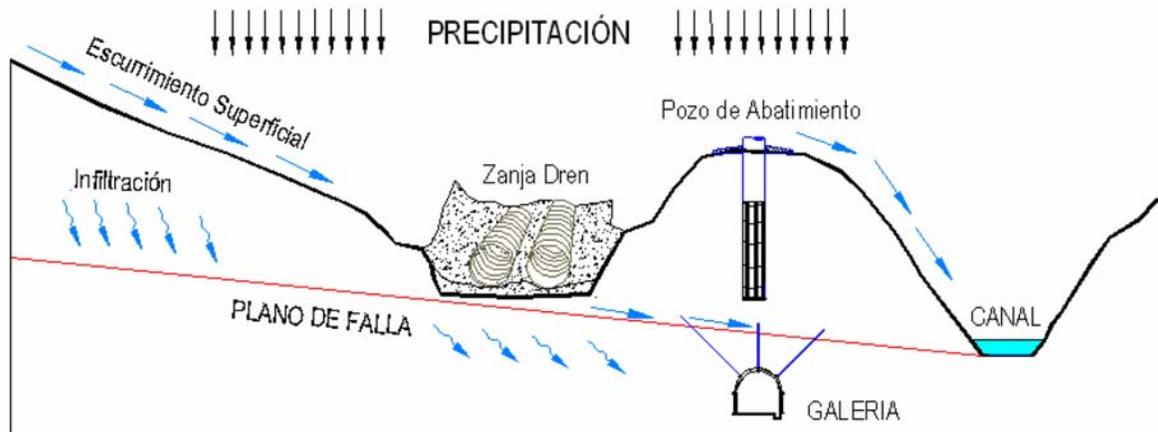
Fig. 21. Esquema de drenaje de la zona deslizada.

Con el fin de evitar que esas condiciones se presentaran nuevamente en la zona deslizada, se estudiaron diversas obras para contribuir a generar un drenaje eficiente que permitiera el desalojo de la mayor cantidad de agua en el menor tiempo posible. Evitando así la saturación y el subsiguiente incremento de niveles del agua subterránea. Se estudió dos tipos de drenaje uno superficial para captar los escurrimientos y un drenaje subterráneo para conducir el agua infiltrada en el subsuelo. Para definir las características y calcular las dimensiones de estas obras se desarrolló un estudio hidrológico local.

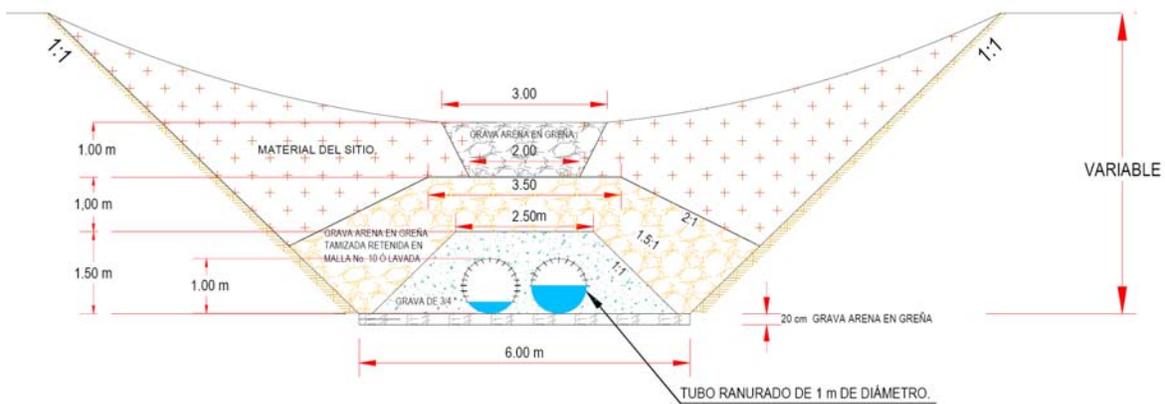
Fig. 22. Esquema de la zanja-dren.

Consiste en una zanja con sección trapecial de 6 m de base y altura variable que aloja 2 tubos de acero de 1 m de diámetro con ranuras de 3/8" de abertura en la parte superior. La tubería quedó recubierta con un filtro de materiales graduados en varias capas y finalmente un relleno de protección con material producto de excavación. El tramo comprendido entre el cadenamamiento 0+000 al 0+330 se diseñó únicamente como línea de conducción, por lo tanto no fue necesario colocar el filtro de materiales graduados ni tubería ranurada. Se instaló tubería lisa y se relleno con material producto de excavación.

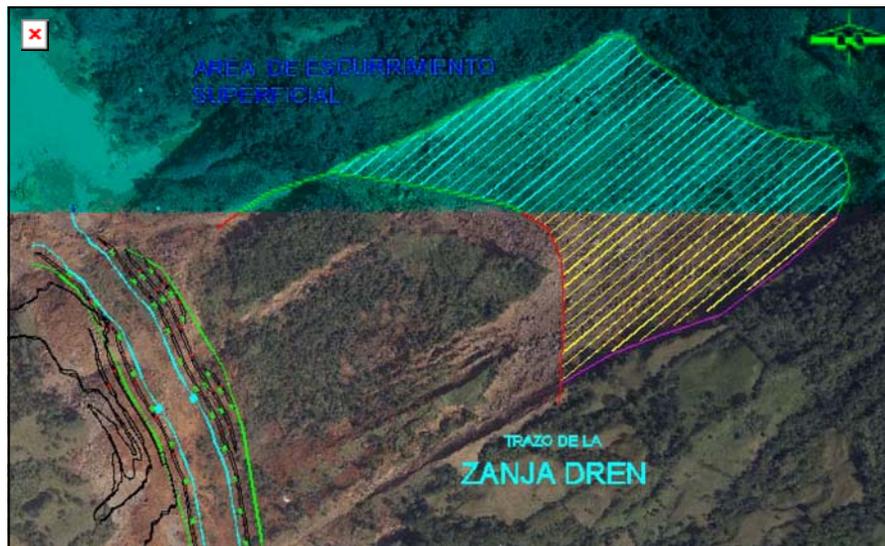
Fig. 23. Esquema de la captación de escurrimientos de la zanja-dren.

La zanja – dren se ubicó en la parte superior de la zona deslizada, funcionando como una cuneta interceptando los escurrimientos superficiales de un área de 313,000 m².

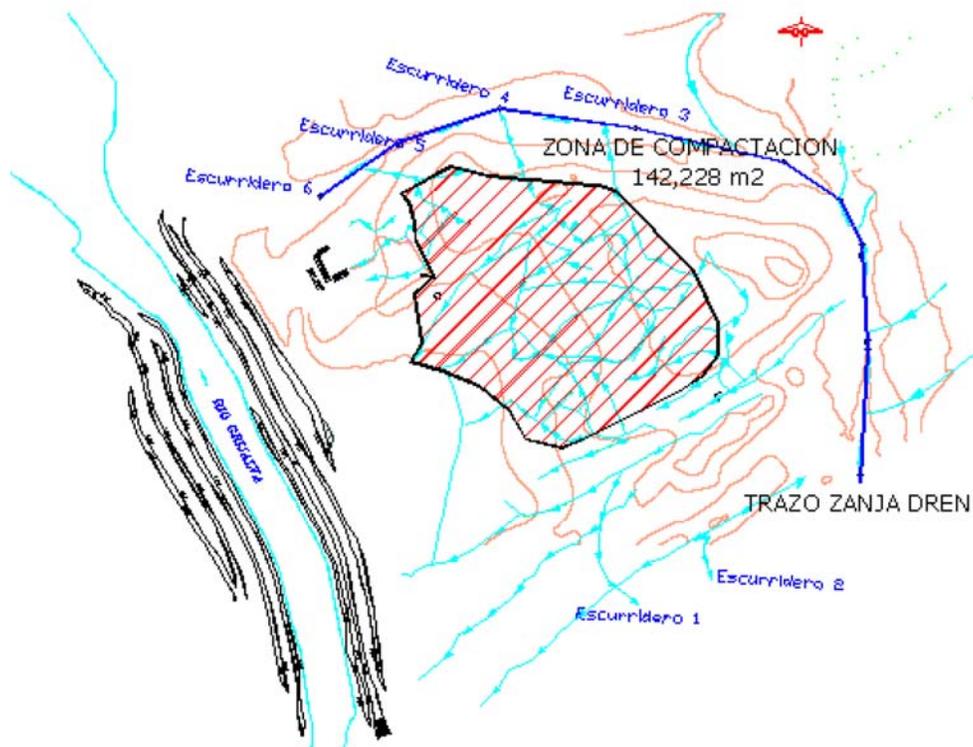
Fig. 24. Esquema de la captación de escurrimientos.

Finalmente, se crearon unas canaletas que coincidieron con los escurrimientos naturales que se originaron con la conformación topográfica prevaleciente después del deslizamiento.

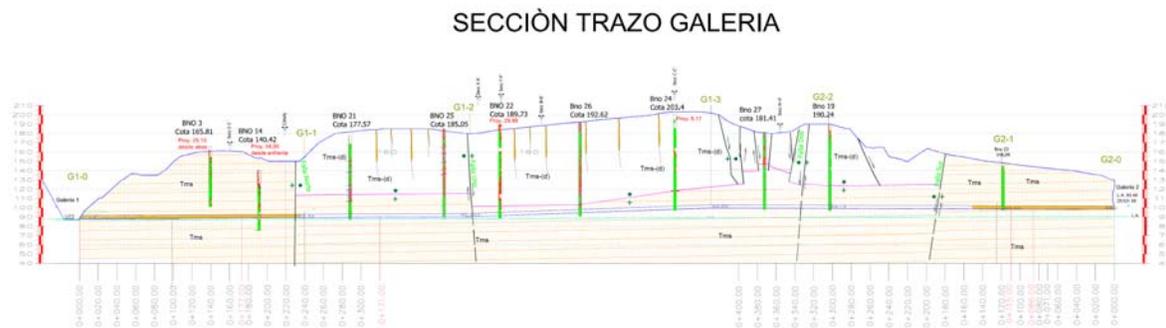
Fig. 25. Sección longitudinal de la Galería.

Con este sistema se considera que el cuerpo principal que es donde se ubican las unidades 1, 2 y 3 no se saturará de agua, evitando que dicho cuerpo se deslice hacia el río obstruyendo el canal o parte de él.

De acuerdo con el estudio hidrológico un 47% de la precipitación pluvial logrará infiltrarse al subsuelo, para captar y desalojar se diseñó la galería de drenaje, que consistió en un túnel de secciones portal y cuadrada con una longitud total de 1,106 m. La galería se ubica en la margen derecha del canal y se dividió, para efectos constructivos, en dos frentes denominados Galería 1 y 2.

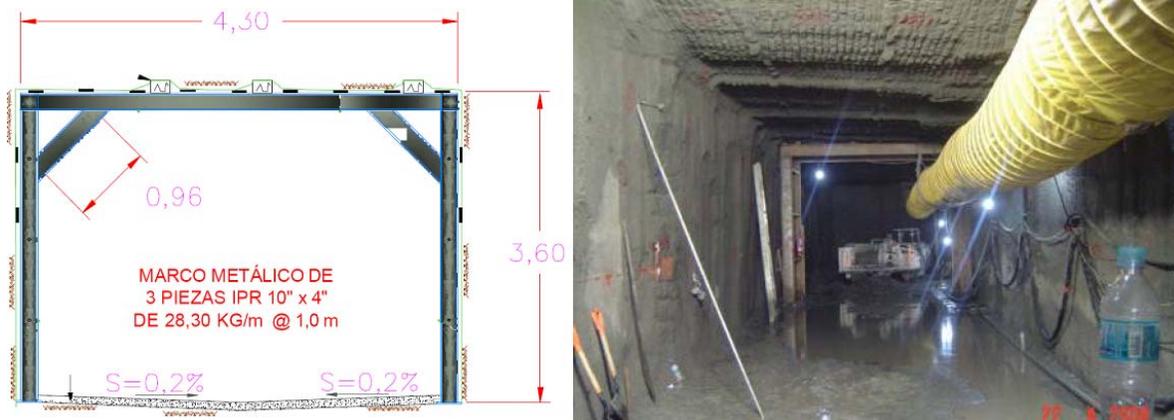
Fig. 26. Esquema y vista de la galería de drenaje aguas abajo.

La presencia de agua durante la excavación es a través de las fallas y fracturas existentes en la zona. La roca se presentó estable, los estratos son subhorizontales con una dirección N 8° E /2°NW, como estructuras primarias se tiene a la estratificación cruzada y gradada, así mismo los clastos del conglomerado son de granitos, andesitas, granodioritas, calizas, areniscas y gneises, con matriz arcillosa.

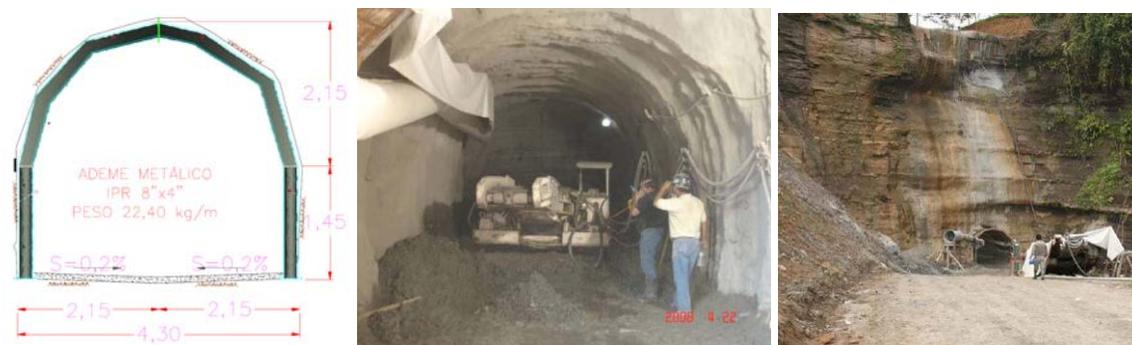
Fig. 27. Esquema y vista de la galería de drenaje ubicada aguas arriba.

Se localiza agua arriba de la zona del canal en la elevación 90.49 msnm, en un cantil vertical donde termina un arroyo, con una longitud de 434 m y una pendiente promedio de 0.4%, en sección portal de 4.3 m X 3.6 m. Desde su inicio se encontró rocas sedimentarias constituidas por lutitas, limolitas de color gris oscuro y areniscas de grano fino a medio de color gris claro las que se muestran en forma de alternancia, los estratos tienen un rumbo N 1°E / 6° NW.

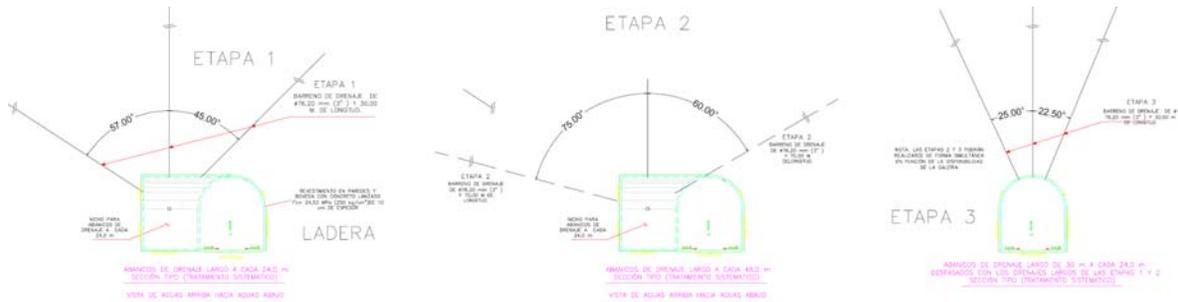
Fig. 28. Etapas de sistema de barrenos de drenaje.

Una vez excavada la galería el drenaje se complementó con una red de barrenos perforados en la parte superior de la galería adentrándose en el macizo rocoso y cruzando el plano de falla del bloque deslizado. Este sistema de barrenos se realizó en tres etapas subsecuentes.

Se inició perforando la primera etapa en forma sistemática y se realizó el aforo del gasto que aportaba cada barreno, la decisión de llevar a cabo las etapas subsecuentes dependió del gasto drenado por los barrenos. Como resultado del diseño geotécnico de las galerías se definieron una serie de tratamientos de roca sistemáticos que se requirió aplicar durante el proceso constructivo de las galerías para asegurar su estabilidad, los cuales consisten principalmente en marcos metálicos de soporte, anclaje de fricción y concreto lanzado.

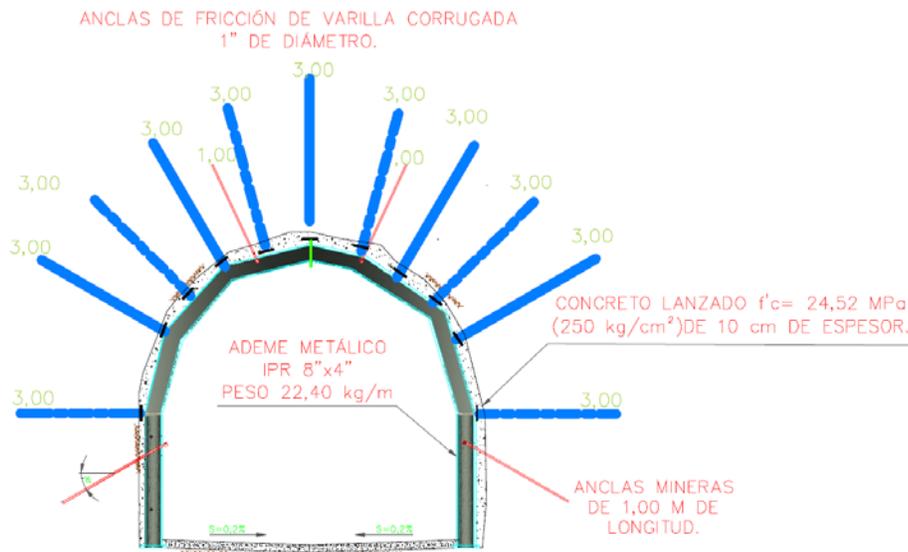
Fig. 29. Esquema de los tratamientos de refuerzo en las galerías.

Los marcos metálicos tienen la función de soportar los esfuerzos del terreno asociados a las características geológicas del mismo y provocados por el retiro del material excavado. El anclaje de fricción está orientado a sostener bloques de roca que pudieran formar cuñas potenciales y evitar su desprendimiento. Finalmente, el concreto lanzado además de la función de soporte tiene el objetivo de proteger la roca del intemperismo y evitar su degradación.

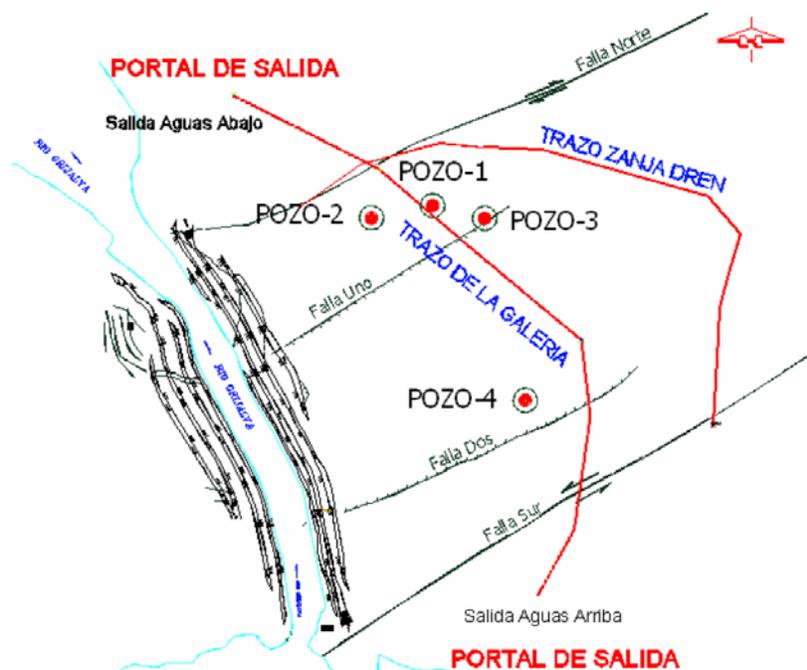
Fig. 30. Localización de los pozos de abatimiento.

En una primera instancia, estos pozos fueron la única fuente de abatimiento de niveles de agua infiltrada en la zona, pero una vez concluidas las galerías ambas obras son complementarias en este proceso de abatimiento. En la parte superior del cuerpo principal deslizado se ubicaban la zona con las lecturas piezométricas mayores, por lo tanto, se realizaron los análisis geohidrológicos correspondientes considerando la permeabilidad, el grado de fracturamiento y la profundidad del plano de falla del deslizamiento. Con estos parámetros se determinó que se requerían 4 pozos de 75, 70, 85 y 75 m de profundidad para cumplir con el objetivo determinado.

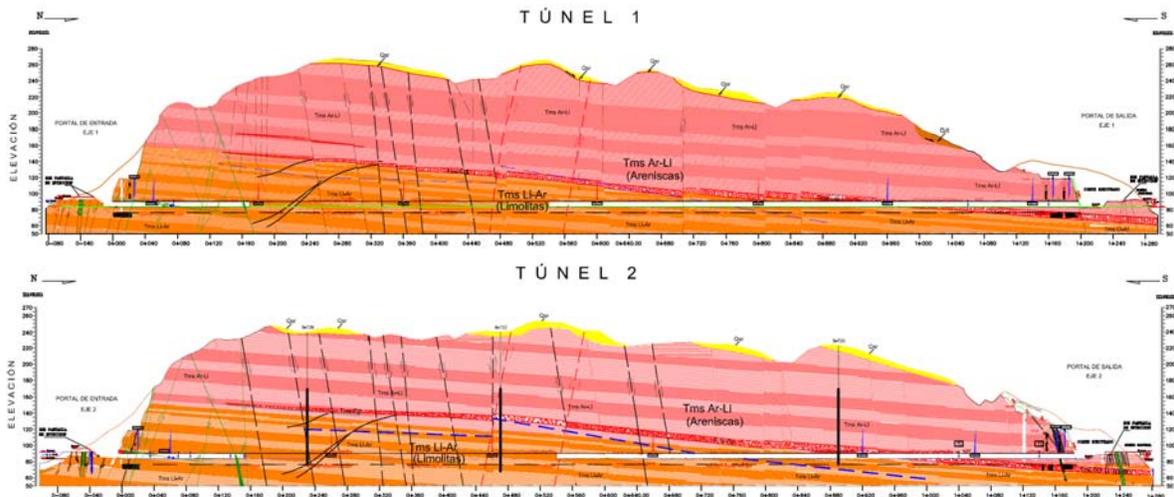
Fig. 33. Geología de los túneles de conducción, corte longitudinal por el eje de cada túnel.

La excavación se efectúa en dos frentes con condiciones geológicas diferentes. La excavación se realiza en limolitas. Este tipo de roca arcillosa presenta desmoronamiento y disminución de su resistencia cuando queda expuesta a condiciones de humedad o en acción directa del agua, lo que produce zonas inestables y desprendimientos que pueden ser pequeños o de volúmenes importantes. La humedad, la temperatura y el aire dentro del Túnel provocan expansión y contracción en la roca, ocasionando agrietamientos internos, que generan bloques y vías potenciales de agua presentes desde la superficie. La presencia de agua que viene desde la superficie por las fallas verticales existentes acelera el proceso de deterioro de la matriz de la roca.
