**SOLUCIONES A CORTO Y LARGO PLAZO PARA EL DESLIZAMIENTO SOBRE
EL RÍO GRIJALVA**

T E S I S

INGENIERÍA CIVIL - CONSTRUCCIÓN

AÑO 2011

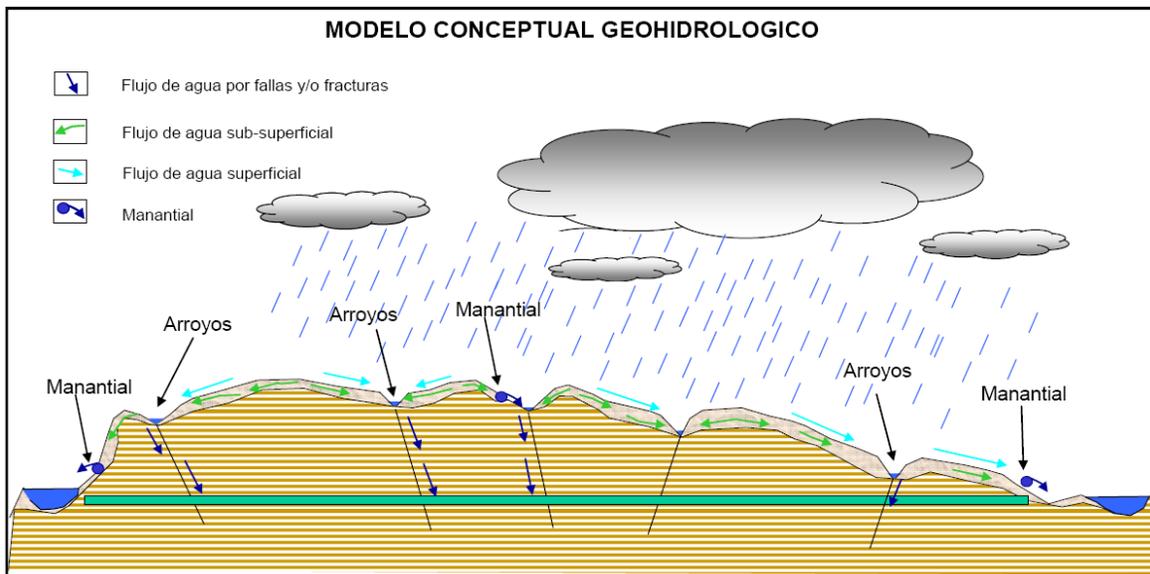
Fig. 34. Modelo conceptual geohidrológico.

Según el estudio geohidrológico para determinar el origen de las filtraciones y posición del nivel del agua subterránea en su primera etapa, concluye que en la superficie de la zona de los túneles existe roca fracturada con un espesor del orden de 11 m, por donde el agua de lluvia es captada y fluye aguas abajo de forma superficial, para después aflorar en manantiales en la parte media y baja de las laderas, este flujo también abastece de agua a fracturas y falla verticales que al ser interceptada por la excavación del Túnel da origen a las filtraciones.
