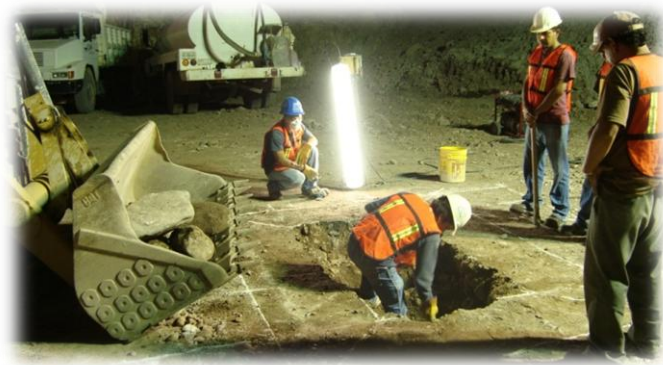
Figura 3.2 Excavaci3n de la prueba Matsuo Akai en el material 3B, el procedimiento de esta prueba esta detallado en el anexo 3.

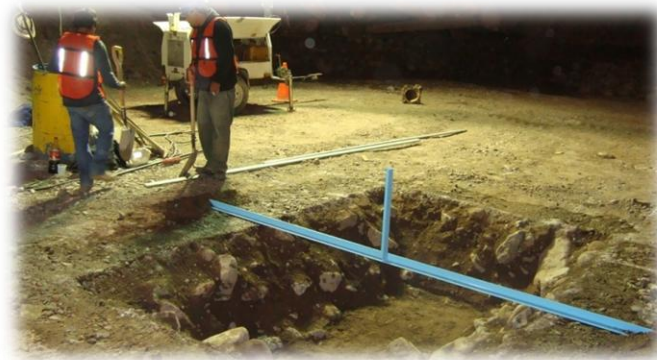
Figura 3.3 Excavaci3n terminada de la prueba Matsuo Akai, puede apreciarse la presencia de finos entre las rocas de aluvi3n

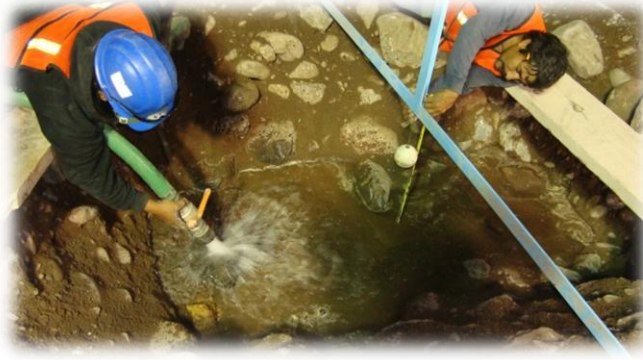
Figura 3.4 Inicio de la saturación inicial en la prueba Matsuo Akai

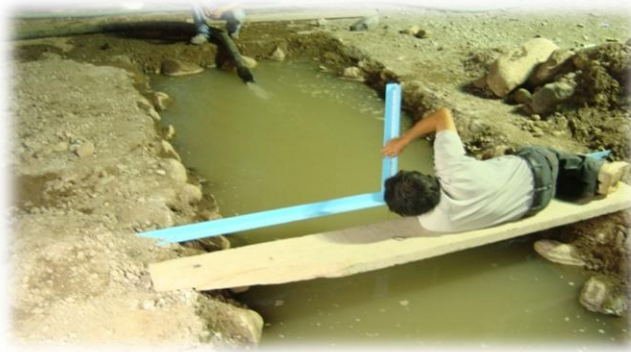
Figura 3.5 Saturación de la prueba Matsuo Akai

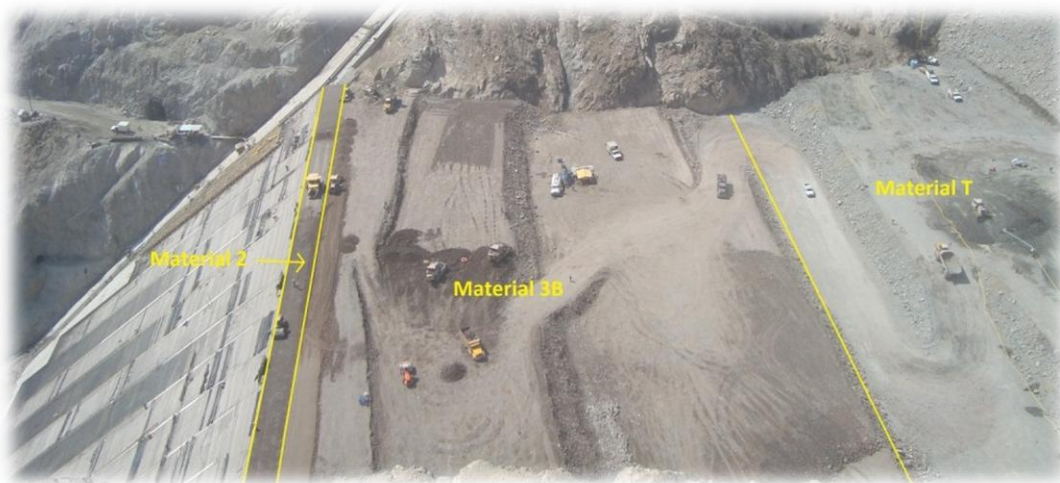
Figura 3.6 Vista de la cortina en dónde se puede apreciar la diferencia entre los materiales 3B y T en el P.H. La Yesca

Figura 3.7 Compactaci6n con rodillo liso vibratorio del Material 2 de la cortina de ECC del P.H. La Yesca. La Figura 3.6 muestra la posici6n de este material en la cortina.

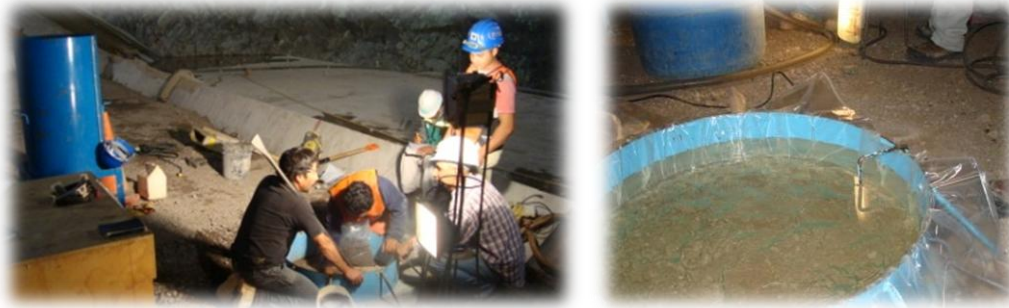
Figura 3.8 Calas volumétricas en el material 2

material debe seguir un proceso muy cuidadoso de control de calidad, para lo cual se realizan calas volumétricas para determinar peso volumétrico y relación de vacíos con una frecuencia de cada dos capas (véase anexo 1 Calas volumétricas)

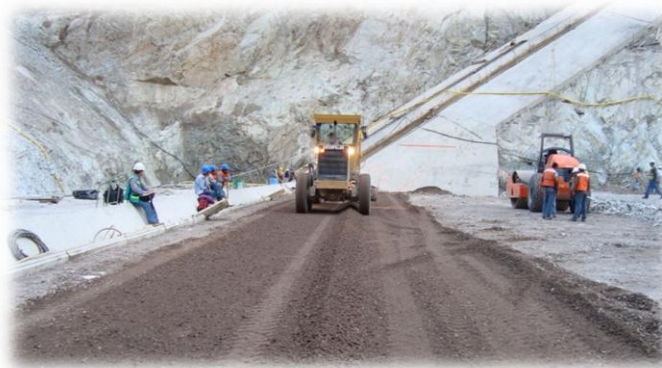
Figura 3.9 Motoconformadora colocando la primera capa de material 2 en el P.H. La Yesca

Originalmente el material 2 en Aguamilpa, El Cajón y al inicio de la obra en el P.H. La Yesca; era colocado principalmente con motoconformadora, el proceso consiste en que los camiones articulados que transportan el material dejan sus cargas en montículos ligeramente separados. Un operador de motoconformadora esparce el material en el espesor especificado, guiándose por el ras del bordillo de concreto extruido. Una vez colocado en material es compactado con rodillos lisos vibratorios.

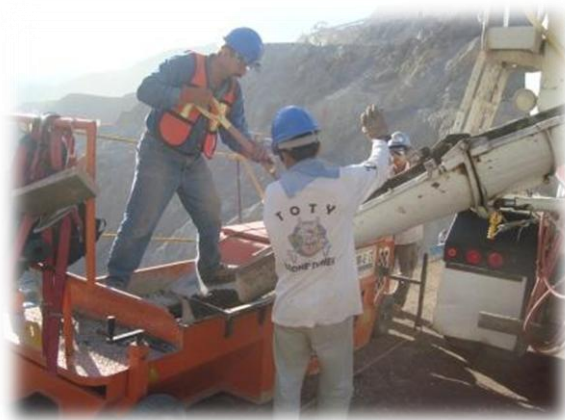
Figura 3.10 Proceso de colocación del bordillo del concreto extruido, primer paso en la colocación de una capa del material

alineamiento del equipo, para cumplir con el talud de proyecto y evitar espesores mayores a lo especificado en la etapa de construcción de la cara de concreto. La máquina extrusadora conforma la sección del bordo y se empuja hacia una nueva sección, apoyándose en la recién terminada. Transcurrida una hora después de la colocación del bordillo, se procede a la colocación del material 2 que consiste en enrasar el material hasta el nivel superior del bordo, sin embargo, dado el procedimiento de colocación por medio del pavimentador sobre orugas este tiempo de espera se puede acortar e iniciar en forma anticipada, posterior a la colocación se ejecuta la compactación dando el número de pasadas que se hayan determinado en el terraplén de pruebas. En forma cíclica una vez concluido el proceso de compactación de la capa, se coloca el bordillo superior, la secuencia es permanente hasta alcanzar la elevación 576 msnm. El proceso está ilustrado en las figuras 3.11 y 3.12

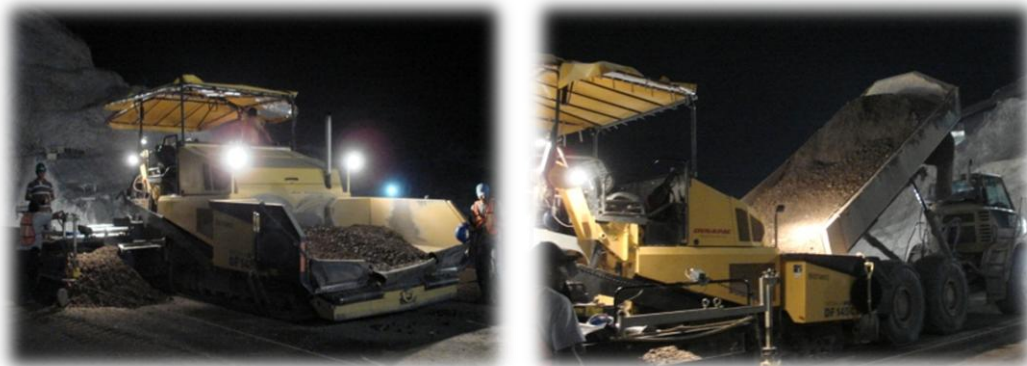
Figura 3.11 Esparcidora Finisher, utilizada en la colocación del material 2 con excelentes resultados en el P.H. La Yesca

Al final de la construcción de la cortina del P.H. El Cajón, se introdujo el uso de una esparcidora mecánica sobre orugas. Idea que se retomó en el P.H. La Yesca con muy buenos resultados y una máquina mucho más eficiente. El proceso permite tiempos de colocación de material mucho mejores que con el uso de la motoconformadora, pues ésta se limita a la habilidad del operador, mientras que la esparcidora mantiene un ritmo fijo de colocación del material.

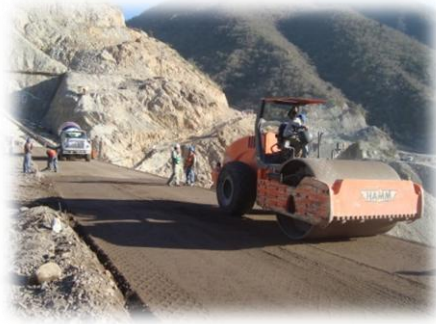
Figura 3.12 Equipo de compactación, rodillo RLV de 14 KN de peso estático en el tambor.

En la fotografía se puede apreciar la olla revolvedora de concreto del siguiente bordillo a colocarse.

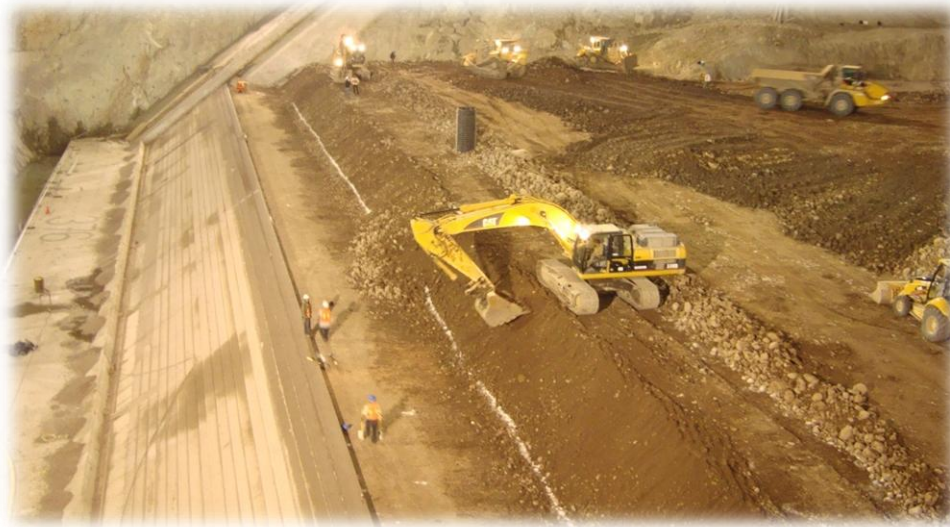
Figura 3.14 Retroexcavadora afinando el talud del respaldo de material 3B para el material 2 en el P.H. La Yesca.

retroexcavadoras sobre orugas, una vez terminado, las mismas retroexcavadoras son usadas para construir dos rampas de acceso al material 2 para la entrada y salida del esparcidor sobre orugas que coloca el material, los camiones articulados que transportan el material, la olla de concreto extruido y la placa compactadora que sirve para compactar el material 2F . Cabe destacar que la colocación de capas de material 2 se detiene mientras dura el proceso de colocación de respaldo.

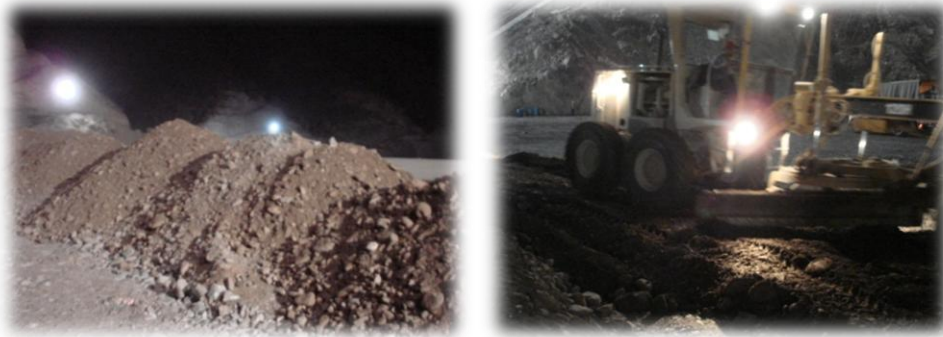
Figura 3.15 Material 3B cribado colocado en montículos (izquierda) y motoconformadora esparciendo el material (derecha).

Los camiones articulados dejan el material 3B cribado en montículos cercanos que son esparcidos con motoconformadora y después compactados con 6 pasadas del rodillo liso vibratorio, de igual forma a como se compacta el material 3B. Se han hecho pruebas de laboratorio para comprobar que la granulometría del material 3B cribado se encuentre dentro de los límites marcados por la especificación y calas volumétricas para verificar que el peso volumétrico húmedo y la relación de vacíos se cumplan con los valores establecidos para el material 3B.

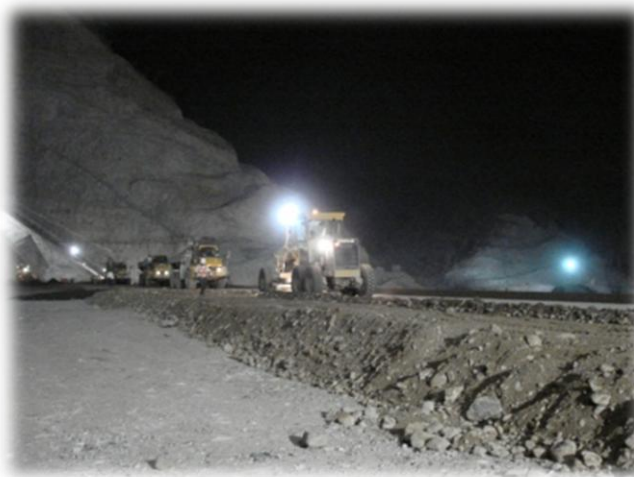
Figura 3.16 Material 3B cribado colocado, antes de ser compactado.

En la fotografía puede apreciarse el espacio abierto que facilita enormemente las maniobras de colocación del material 2. Al fondo de la imagen se aprecian los articulados formados esperando su turno de descargar el material 2 en la esparcidora sobre orugas.

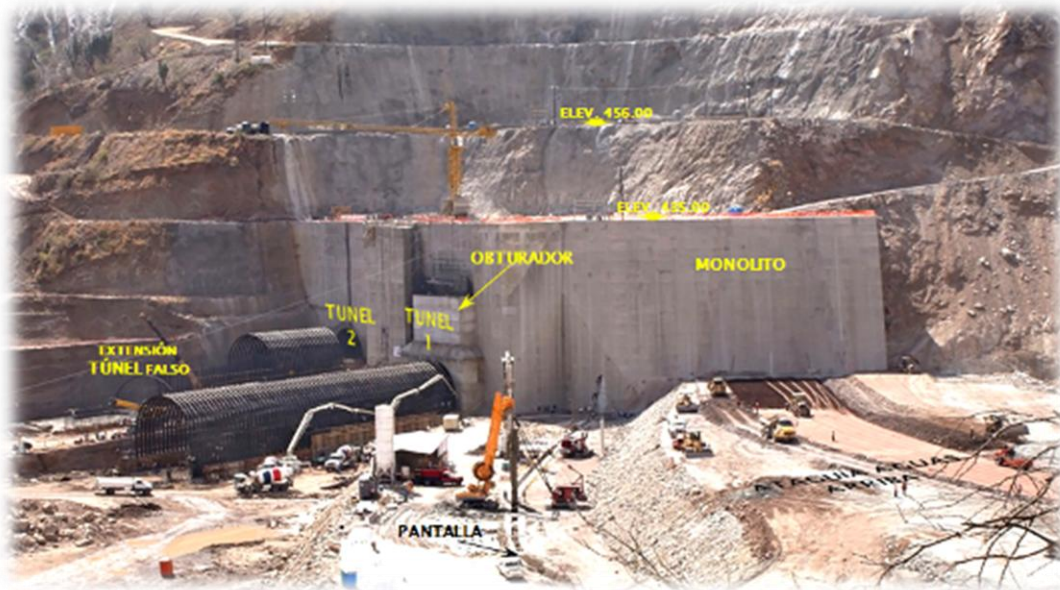
Figura 3.21 Monolito y túnel falso en el portal de entrada de los túneles de desvío.

En la margen izquierda tuvo que ser modificada la obra de desvío a consecuencia de la mala calidad de la roca encontrada a lo largo de las tareas realizadas de excavación, así como que la falla colapso, compuesta por una capa extremadamente delgada de arcilla, cruza uno de los túneles afectando el revestimiento, por lo que se tomó la decisión de incrementar el espesor del recubrimiento de concreto en esta zona. La falla además generó que sobre de ella existiera una sección de suelo inestable de más de un millón y medio de metros cúbicos por lo que fue necesario la construcción de un monolito de concreto en el portal de entrada, prolongando los túneles de desvío en la sección de aguas arriba con la finalidad de darle estabilidad a la masa de roca que se encuentra por encima, además se realizó un descopete en la parte superior de la ladera para quitarle peso y detener el movimiento de la masa inestable del cerro.

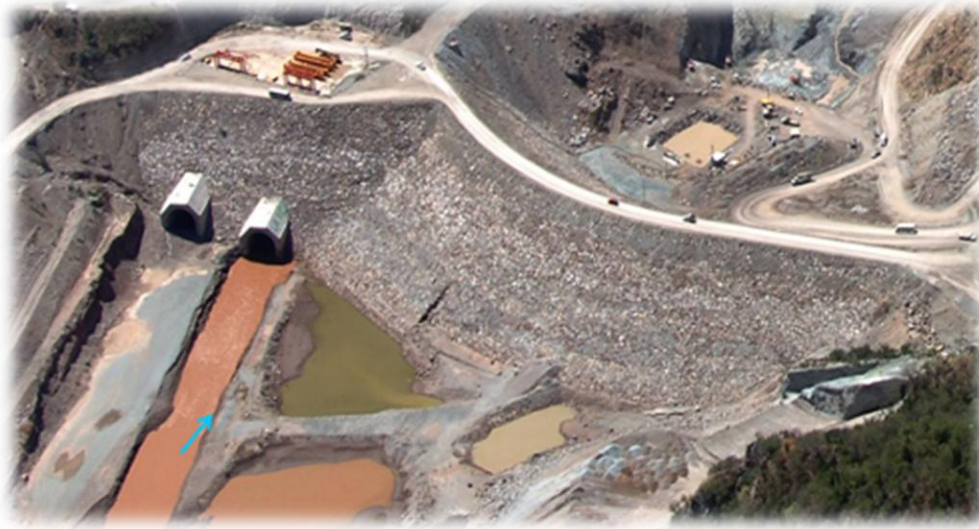
Figura 3.22 Portal de entrada de desvío y ataguía aguas arriba.

En el proyecto original se tenía contemplado que la ataguía aguas arriba se encontrara incorporada al cuerpo de la cortina, pero como consecuencia de los trabajos realizados para el manejo de la falla se tuvo que separar, lo que derivó en una ataguía de 36 m de altura, siendo mayor que la ataguía originalmente concebida como medida de seguridad y para mantener la capacidad de operación de los túneles.

En marzo del 2009 se desvió por completo el río, actualmente se encuentra operando satisfactoriamente como se puede observar en la figura .
