CAPÍTULO III

REVISIÓN BIBLIOGRÁFICA DE ESTUDIOS DE CALIDAD DEL AGUA DE LA PRESA VALLE DE BRAVO

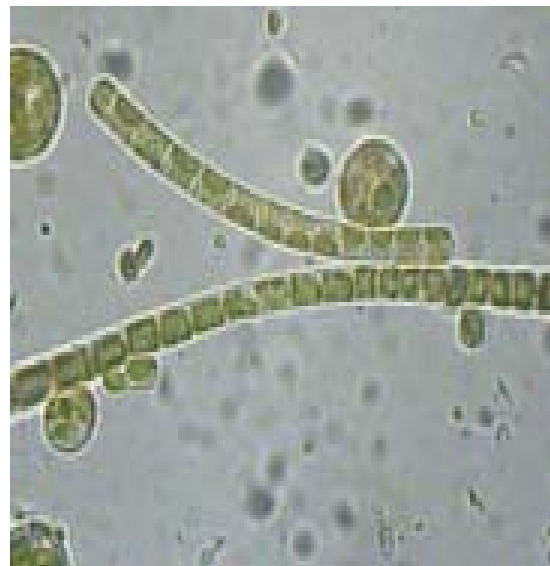
Figura 3.1 Las cianofitas son organismos fácilmente adaptables, y se reproducen asexualmente, facilitando esto su proceso de propagación.

Las cianofitas tienen la característica de poder desarrollarse en condiciones eutróficas. Este tipo de organismos producen sustancias antibióticas, es decir son organismos alelopáticos, inhibiendo o deteniendo así el desarrollo de otros seres planctónicos.

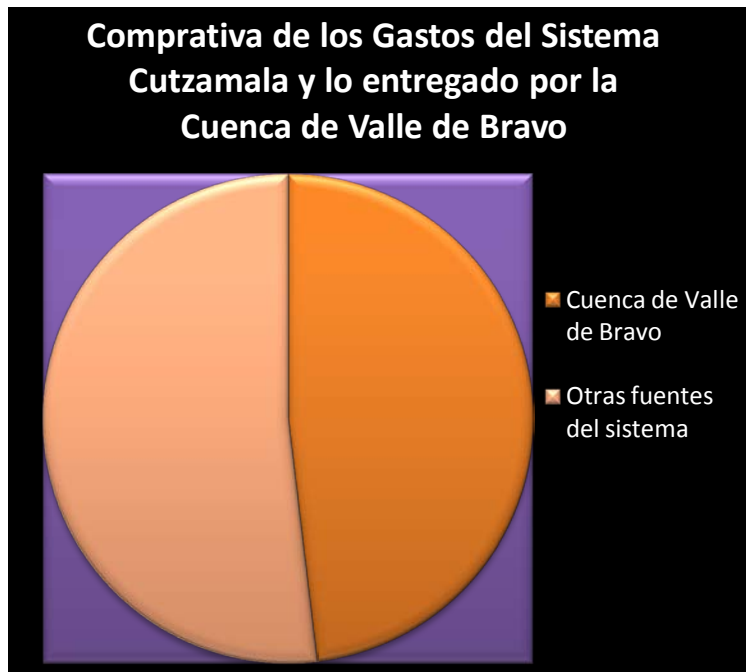
Figura 3.10: Gráfica comparativa donde se muestran los gastos que aporta la Cuenca de Valle de Bravo con respecto al total de aguas del sistema Cutzamala.

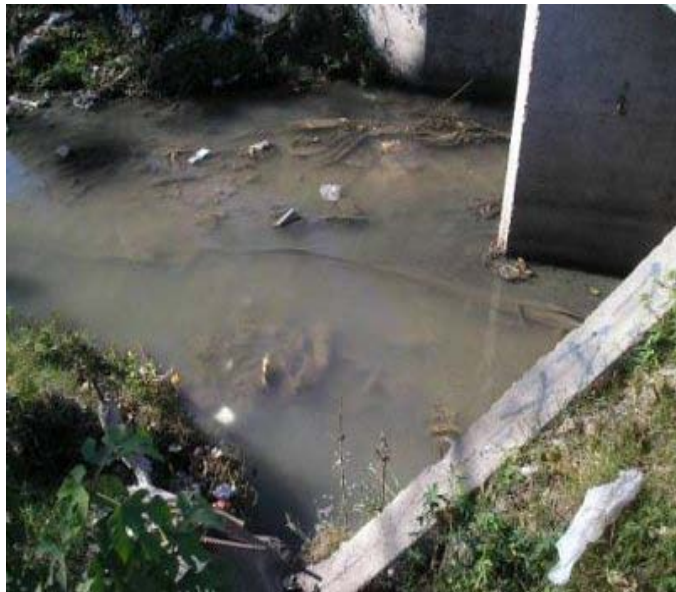
Figura 3.12 En algunos sitios las aguas residuales siguen siendo vertidas en crudo a las corrientes que desembocan en el vaso de la Presa. (Fuente: Comisión de la Cuenca de Agua para el Valle de México, CONAGUA).

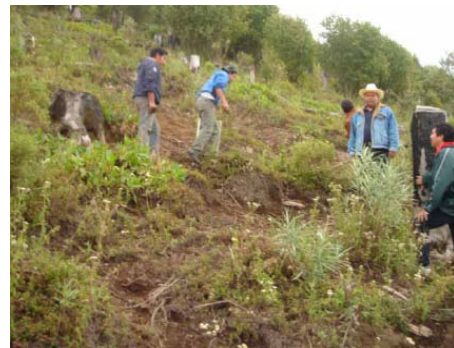
Figura 3.13 Las fuertes pendientes y la geología de algunas zonas, representa una fuente de erosión al suelo que se expresa en el aumento de los azolves. Fuente: Comisión de la Cuenca de Valle de Bravo - Amanalco, CONAGUA.

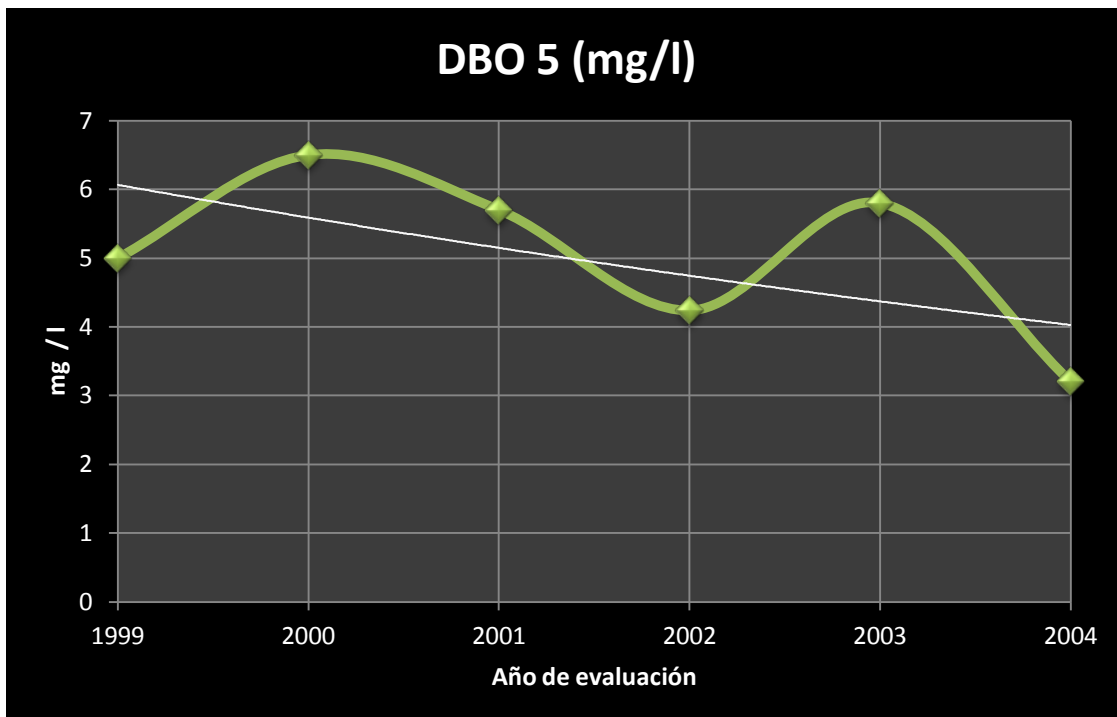
Figura 3.18 Parámetros físico – químicos DBO - 5, Fuentes: COANGUA (CNA), ITMA, diversos.

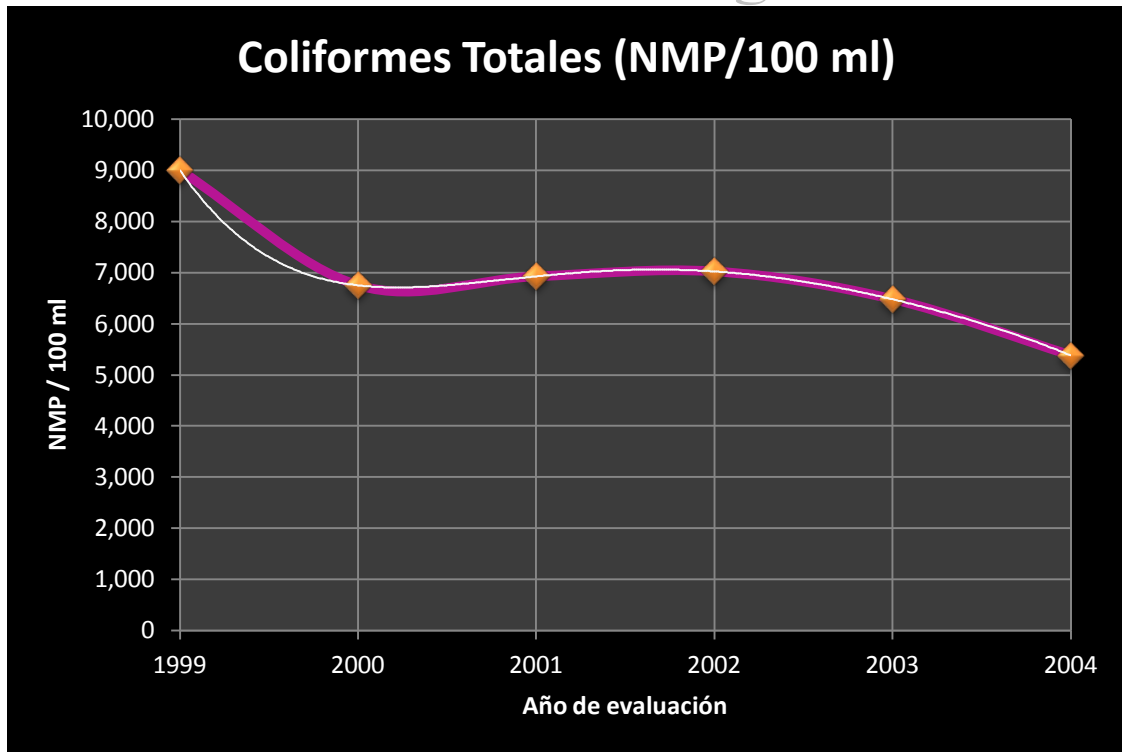
Figura 3.25 Parámetros Biológicos. Coliformes Totales, Fuentes: COANGUA (CNA), ITMA, diversos.

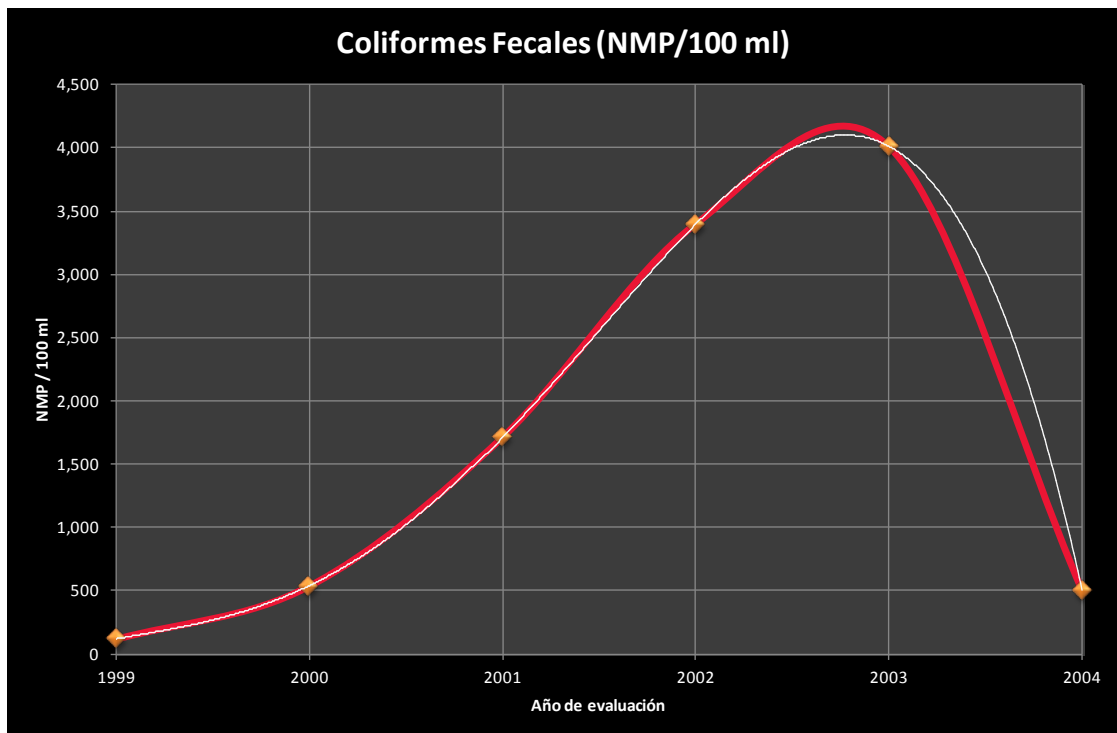
Figura 3.26 Parámetros Biológicos. Coliformes Fecales, Fuentes: COANGUA (CNA), ITMA, diversos.
