INTRODUCCIÓN

Uno de los principales problemas que presentan algunos puentes es la socavación que depende del tipo de suelo, las avenidas extraordinarias y el diseño de las pilas. Qué hace particular el caso del puente que cruza el río Presidio en el Km. 1193 +750 que fue construida en 1910. Línea “T” , Nogales – Guadalajara.

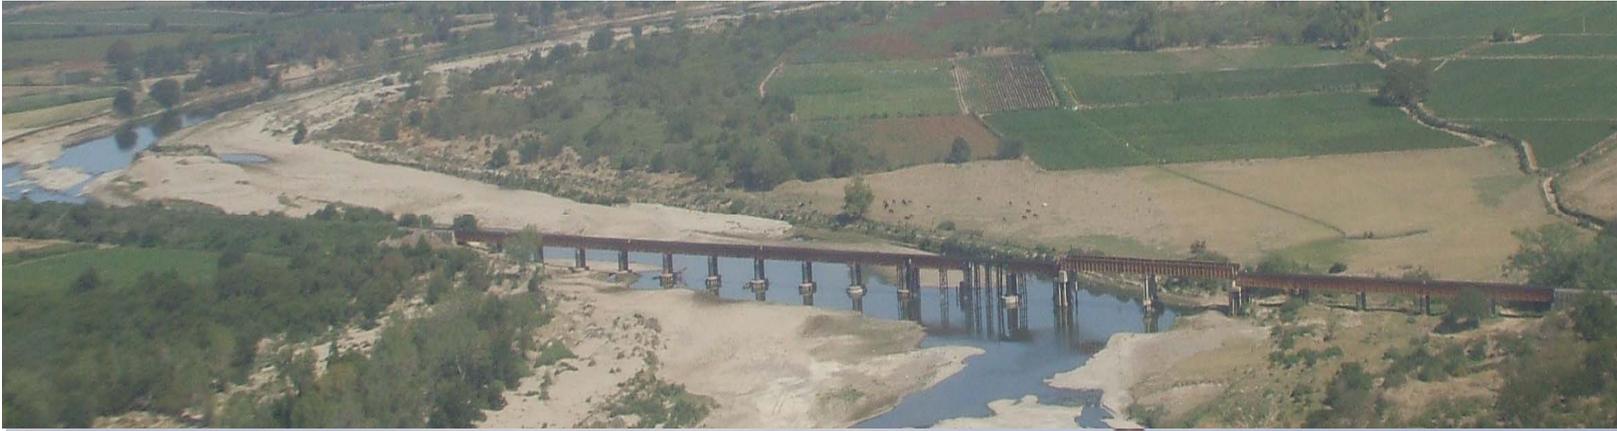
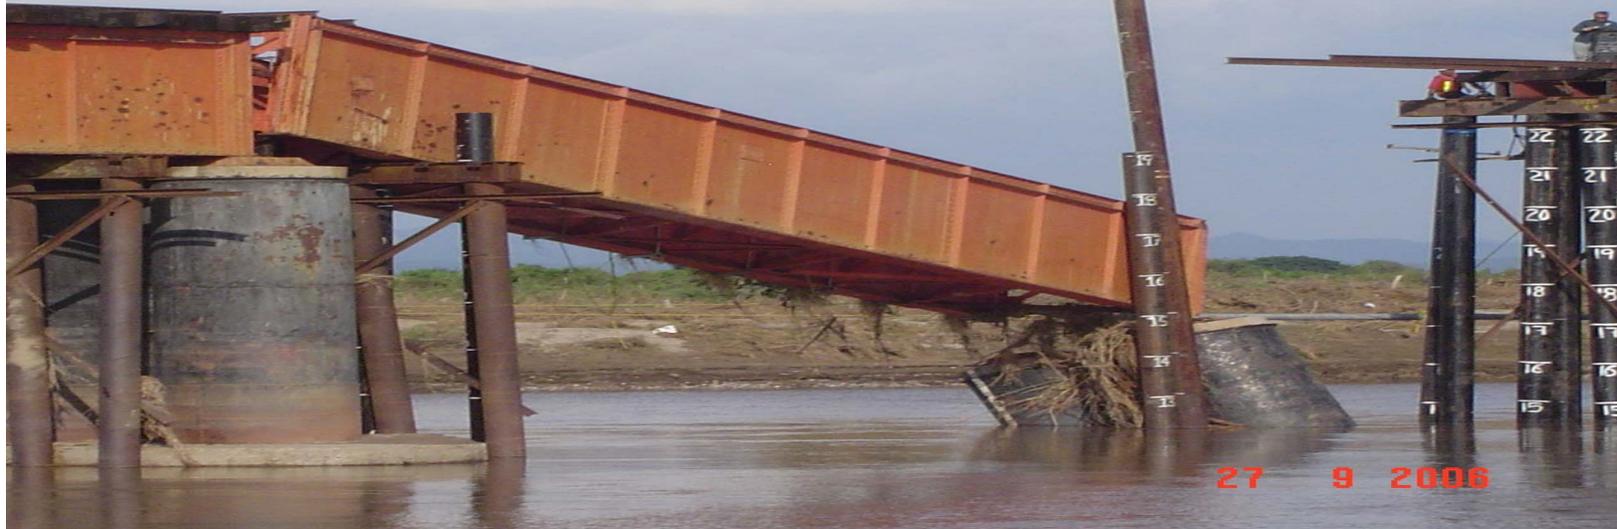
Foto 1 Ubicación, antes y después del desplome de la pila numero 11 que ocasiono una socavación.

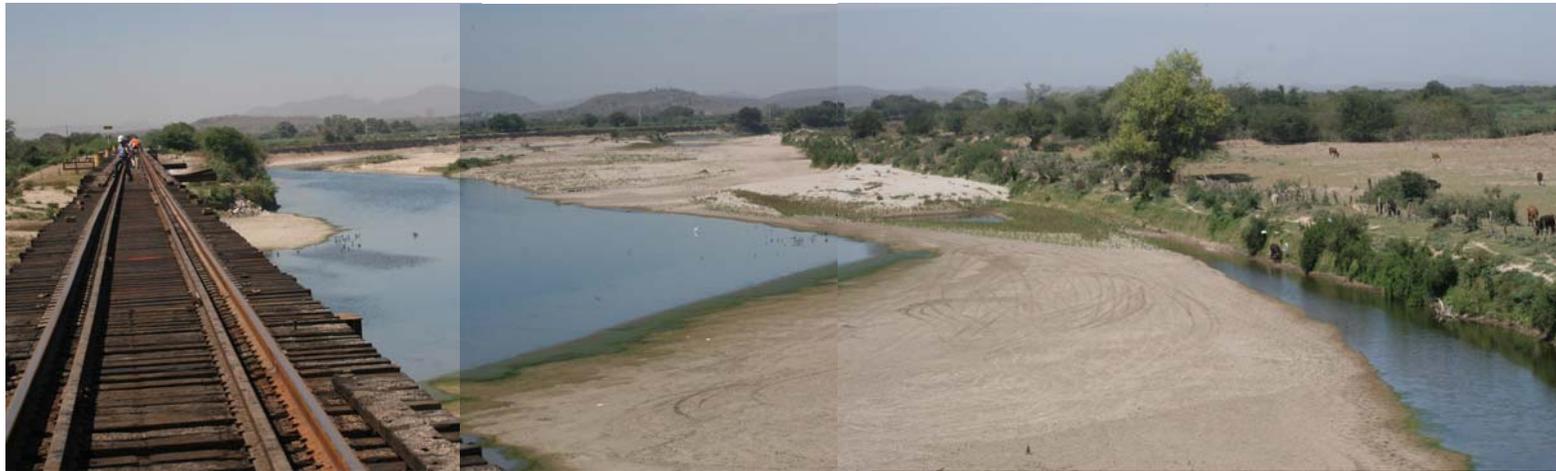
Foto 2 Depósito de sedimentos en la margen derecha, antes de llegar al cruce ferroviario.

El depósito de sedimento con la colaboración del tipo de suelo, incrementa la divagación del cauce y como consecuencia, se forma depósitos acentuados (ver Foto 2) que demuestran la importancia de conocer las características del fondo del río por medio de una curva granulométrica lo cual nos indica la distribución de los materiales depositados en el fondo del río a diferentes profundidades.
