**AVENIDAS DE DISEÑO PARA LOS TÚNELES
DE CONDUCCIÓN DEL RÍO GRIJALVA**

CAPÍTULO 1

ANTECEDENTES

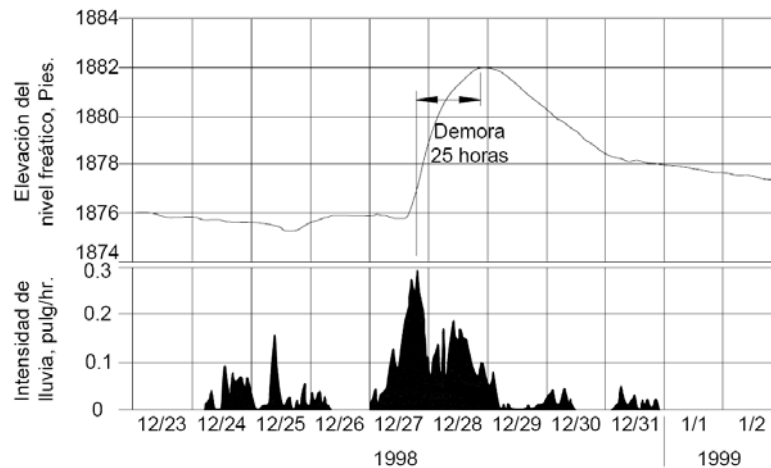
Figura 1.1. Respuesta del nivel freático a las lluvias en un deslizamiento de un conglomerado sobre un basalto (Cornforth, 2005).

Cornforth (2005) presenta un caso instrumentado de aumento de nivel de agua freática con intensidad de la lluvia (figura 1.1). El caso corresponde a un deslizamiento antiguo de un conglomerado sobre un basalto. El piezómetro muestra una demora entre la precipitación y los niveles freáticos. La demora entre los picos de la precipitación y el nivel de agua es de 25 horas para este caso. La respuesta del terreno puede ser rápida o puede tomar varios días o semanas.

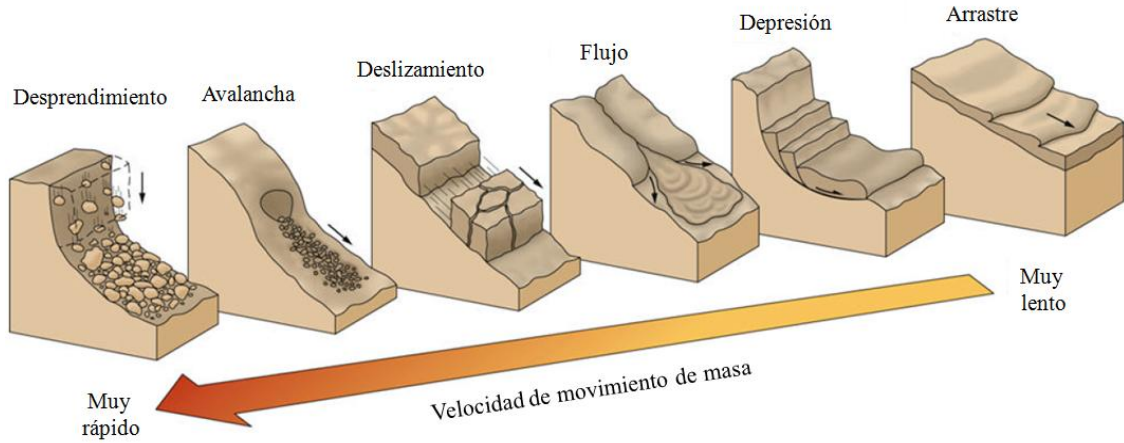
Figura 1.2. Clasificación de los deslizamientos (Schuster, 2002).

Existen varias clasificaciones de deslizamientos, basadas todas ellas en el mecanismo de rotura, la naturaleza de los materiales involucrados y la velocidad de movimiento de masa (tabla 1.1). En la figura 1.2 se muestran los distintos tipos de deslizamientos.

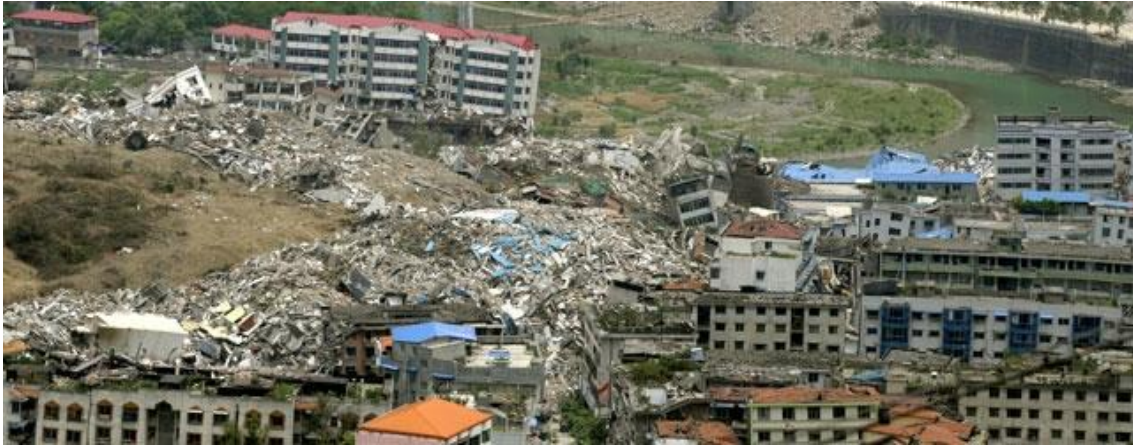
Figura 1.11. Deslizamiento en Sichuan, China (Diario Público, 2008).

Un terremoto de 8.0 grados de magnitud en la escala de Richter sacudió la provincia de Sichuan, China, el pasado 12 de mayo de 2008, figura 1.11. Los muertos por el terremoto superan los 67,000 y unas 80,000 personas fueron evacuadas por la posible ruptura de un embalse. Como acciones secundarias se produjeron una serie de deslizamientos de tierra, caída de rocas, avalanchas de lodo e inundaciones (Diario Público, 2008).

El lago del terremoto de Tangjiashan, que se encontraba en peligro de desbordarse por el agua que contenía, fue uno de los más de 30 lagos de este tipo en los ríos bloqueados por deslizamientos de tierras ocasionados por el sismo devastador y sus réplicas. El lago se encuentra en el curso superior del río y a 3.2 km del distrito de Beichuan, desde donde han sido evacuados miles de sobrevivientes del desastre natural.

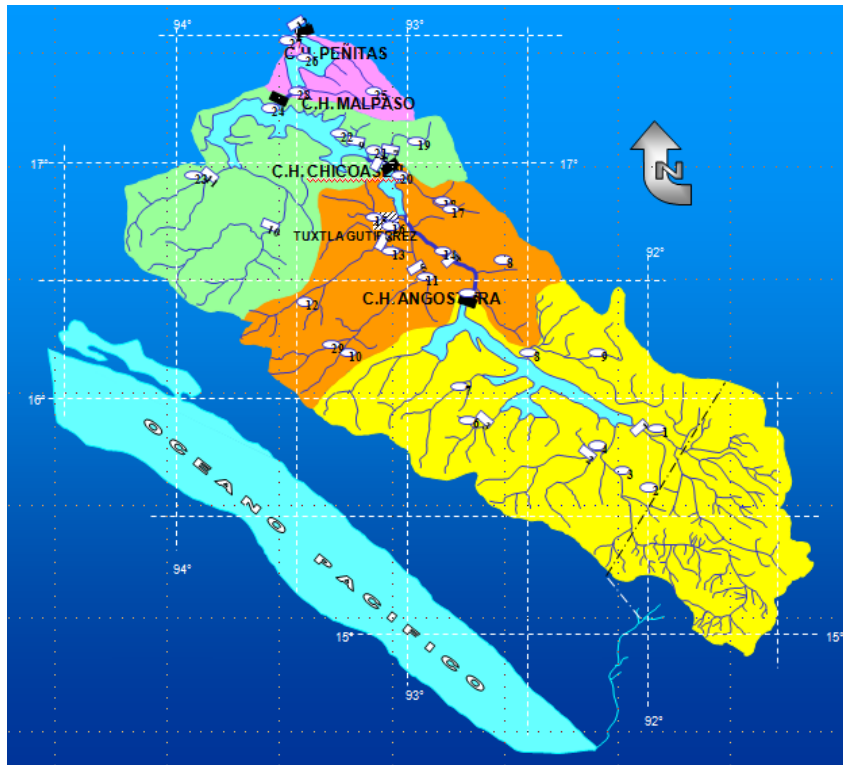
Figura 1.12. Cuenca Grijalva

La cuenca del río Grijalva (figura 1.12) se localiza en el sureste de la República Mexicana, y corresponde a la vertiente del Golfo de México. Es una cuenca transfronteriza que nace en Guatemala y cruza los estados de Chiapas y Tabasco; las áreas propensas a inundaciones son las zonas adyacentes a los cauces y sus afluentes y efluentes. Existe una zona crítica de inundaciones hacia la parte centro-norte del estado de Tabasco.

El área total de la cuenca es de aproximadamente 53,120 km², de los cuales 5,600 km² corresponden a la República de Guatemala y los 47,520 km² restantes abarcan parte de los estados de Tabasco, Chiapas, Veracruz y Oaxaca en México.

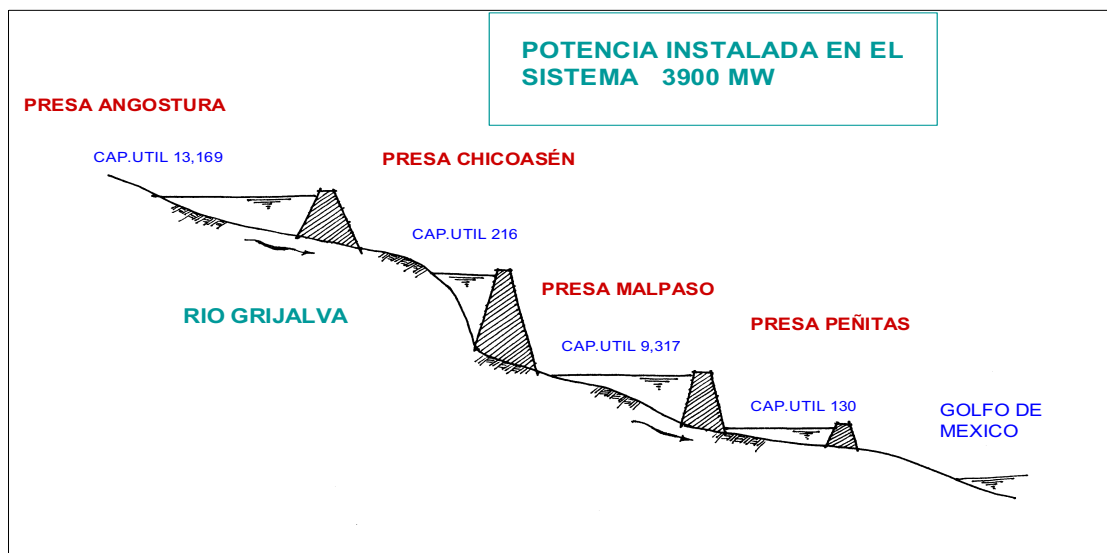
Figura 1.16. Complejo hidroeléctrico Grijalva (Marengo, 2003).

De estas presas solo La Angostura y Malpaso fueron diseñadas para regular avenidas. En la figura 1.16 se esquematiza el sistema hidroeléctrico Grijalva, el más importante del país porque produce el 52 por ciento de la energía hidroeléctrica utilizada en el territorio nacional.
