INTRODUCCIÓN

Determinar los efectos de sitio en las estaciones acelerográficas Paseo Nicolás Bravo y Lomas del Mármol ubicadas en la Ciudad de Puebla. Para ello se hará uso de funciones de transferencia empíricas.

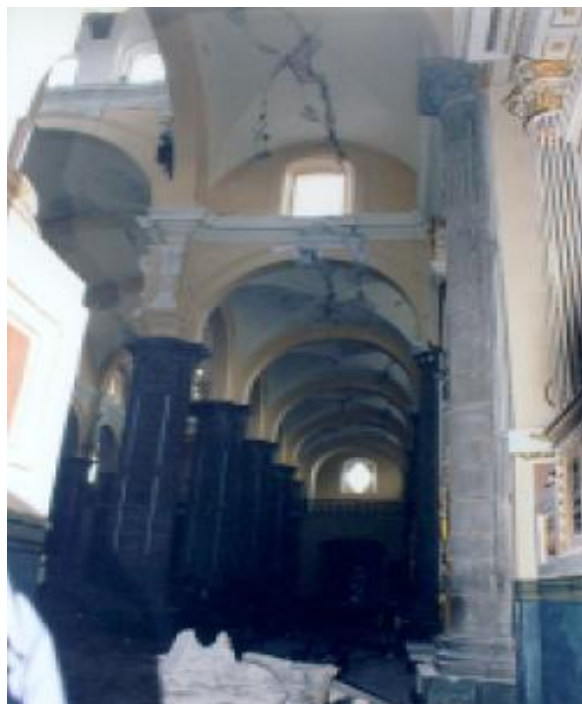
Figura 3. Daños en la iglesia de la Compañía (ref 7)

El sismo de Tehuacán provocó daños en algunas estructuras ubicadas en la zona epicentral. Los inmuebles más afectados fueron edificios antiguos, debido a una configuración estructural inadecuada, baja resistencia de los materiales componentes, deterioro por intemperismo, inadecuado mantenimiento, daños anteriores debidos a temblores e insuficiencia de las reparaciones después de estos. Como ejemplo se puede señalar la iglesia de la Compañía que se ilustra en la figura 3.

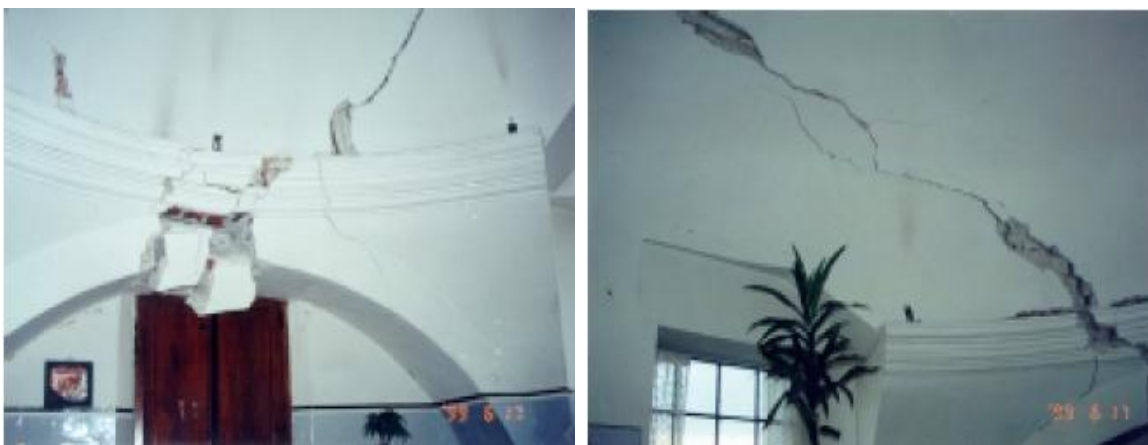
Figuras 4 y 5. Daños ocasionados durante el sismo de Tehuacán en el edificio Carolino (ref 8)
