II. ESTUDIOS PREVIOS

II.1 ESTUDIO DE VIALIDAD

II.2 MECÁNICA DE SUELOS

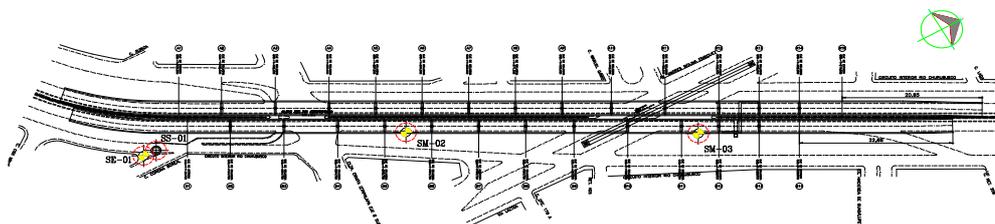
PUENTE VEHICULAR
 ERMITA IZTAPALAPA – LAS TORRES – CHURUBUSCO
 LOCALIZACION DE SONDEOS

La ubicación de los sondeos se muestra en la siguiente figura:

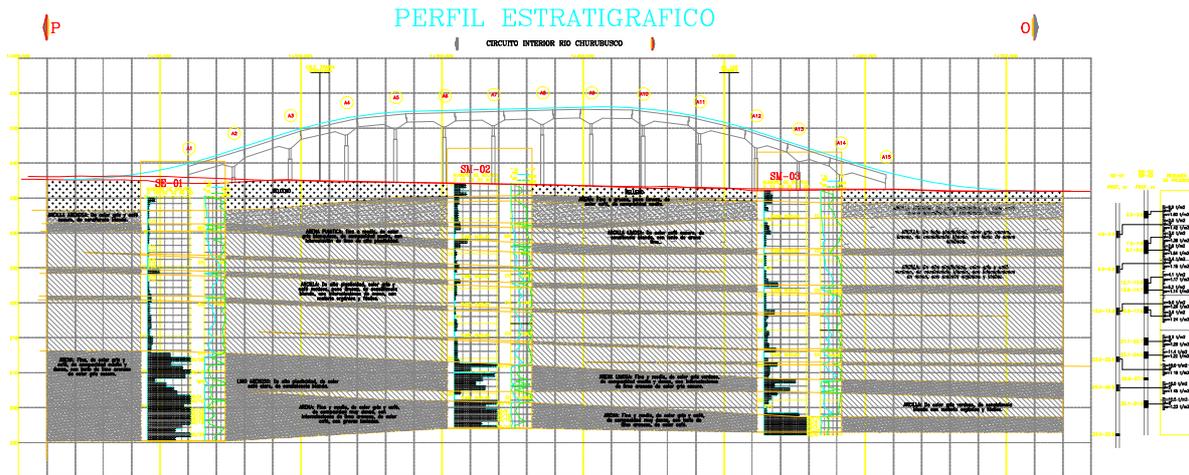
Los datos así obtenidos sirvieron para elaborar los perfiles estratigráficos de los sondeos, los cuales se presentan también en la figura 3 en la que se incluye la ubicación de los sondeos, el contenido natural de agua, límites de plasticidad, número de golpes de la prueba de penetración estándar, porcentaje de grava, arena y finos y clasificación.

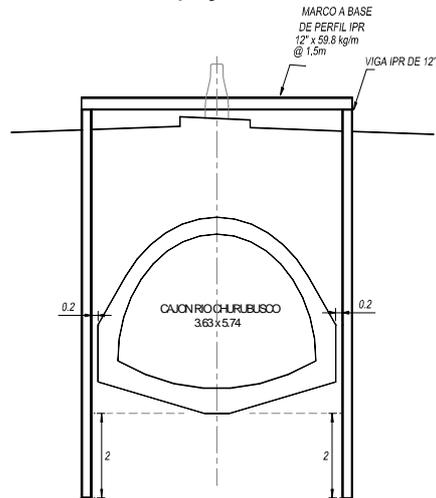
Se localizo y trazó el recorrido del cajón sobre la superficie del terreno mediante calas, después de tener perfectamente identificada la trayectoria (ancho y largo), se analizó y se concluyó que la mejor manera de proteger el cajón es mediante una especie de bastidor metálico a base de viga IPR de 12", hincada a todo lo largo del recorrido a cada 1.50m, adicionalmente a esto se soldará una vigueta transversal de 12" montada sobre las viguetas verticales, para así formar varios marcos de protección para el cajón que eviten que al momento de hincar los pilotes el terreno empuje directamente sobre las paredes del cajón.

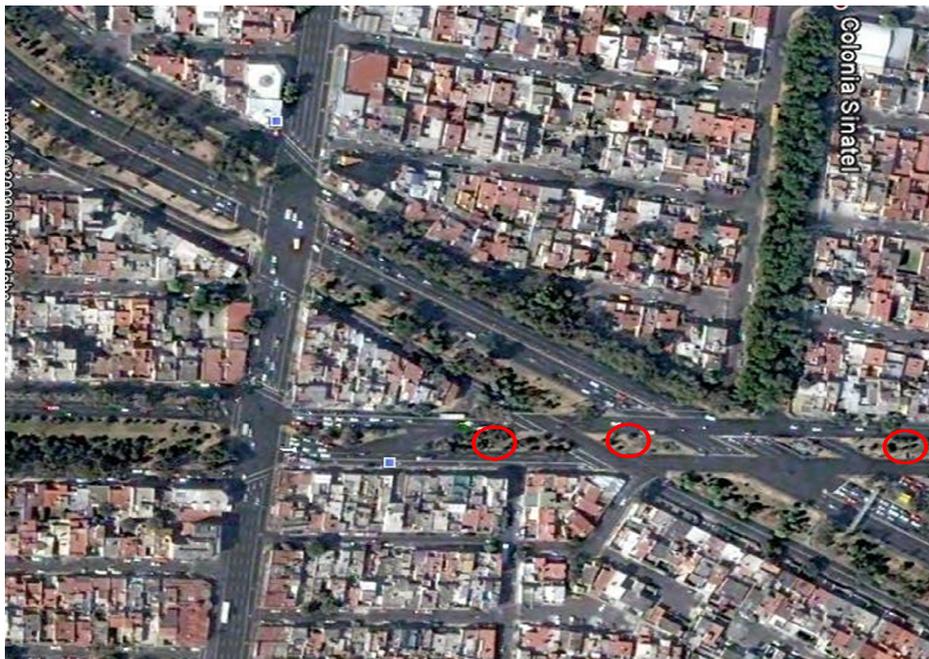
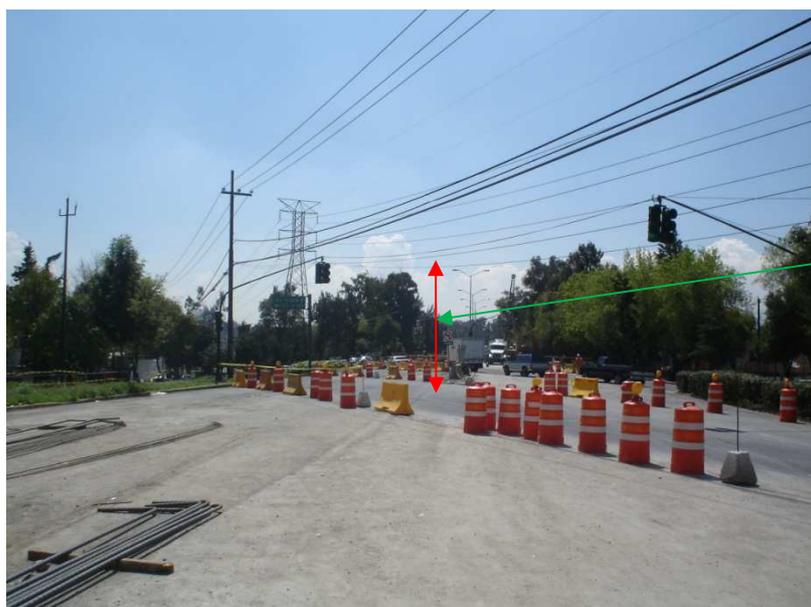
Dentro del recorrido que tendrá el puente se detecta que sobre el circuito interior al cruce con la Av. Las Torres las líneas de energía eléctrica están por debajo de la altura necesaria para el cruce del puente, motivo por el cual se propone la reubicación en altura de dichas líneas de energía, esto se logrará construyendo tres torres nuevas en los lugares estratégicos (se indica en los círculos sobre av. Las torres) para dar nueva altura a estas líneas y así poder cumplir con las normas.

Altura actual la cual
No es suficiente

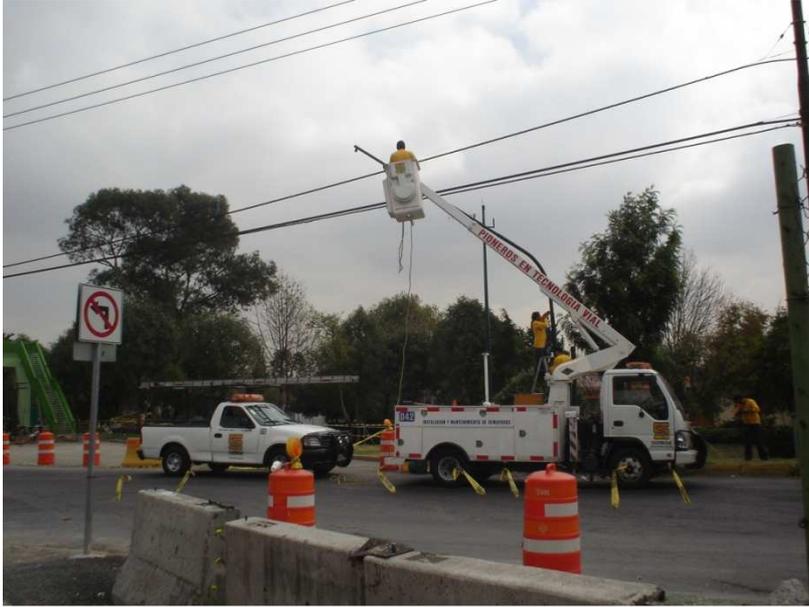
También en este aspecto se llevo a cabo un censo de los semáforos en la zona y se analizó cuales deberían ser desmantelados debido a que dejarán de ser útiles al término de la obra.
