ESTABILIDAD DE LA LADERA IZQUIERDA AGUAS ABAJO DE LA
CORTINA DE LA PRESA MADIN

T E S I N A

ESPECIALISTA EN GEOTECNIA

NOVIEMBRE 2013

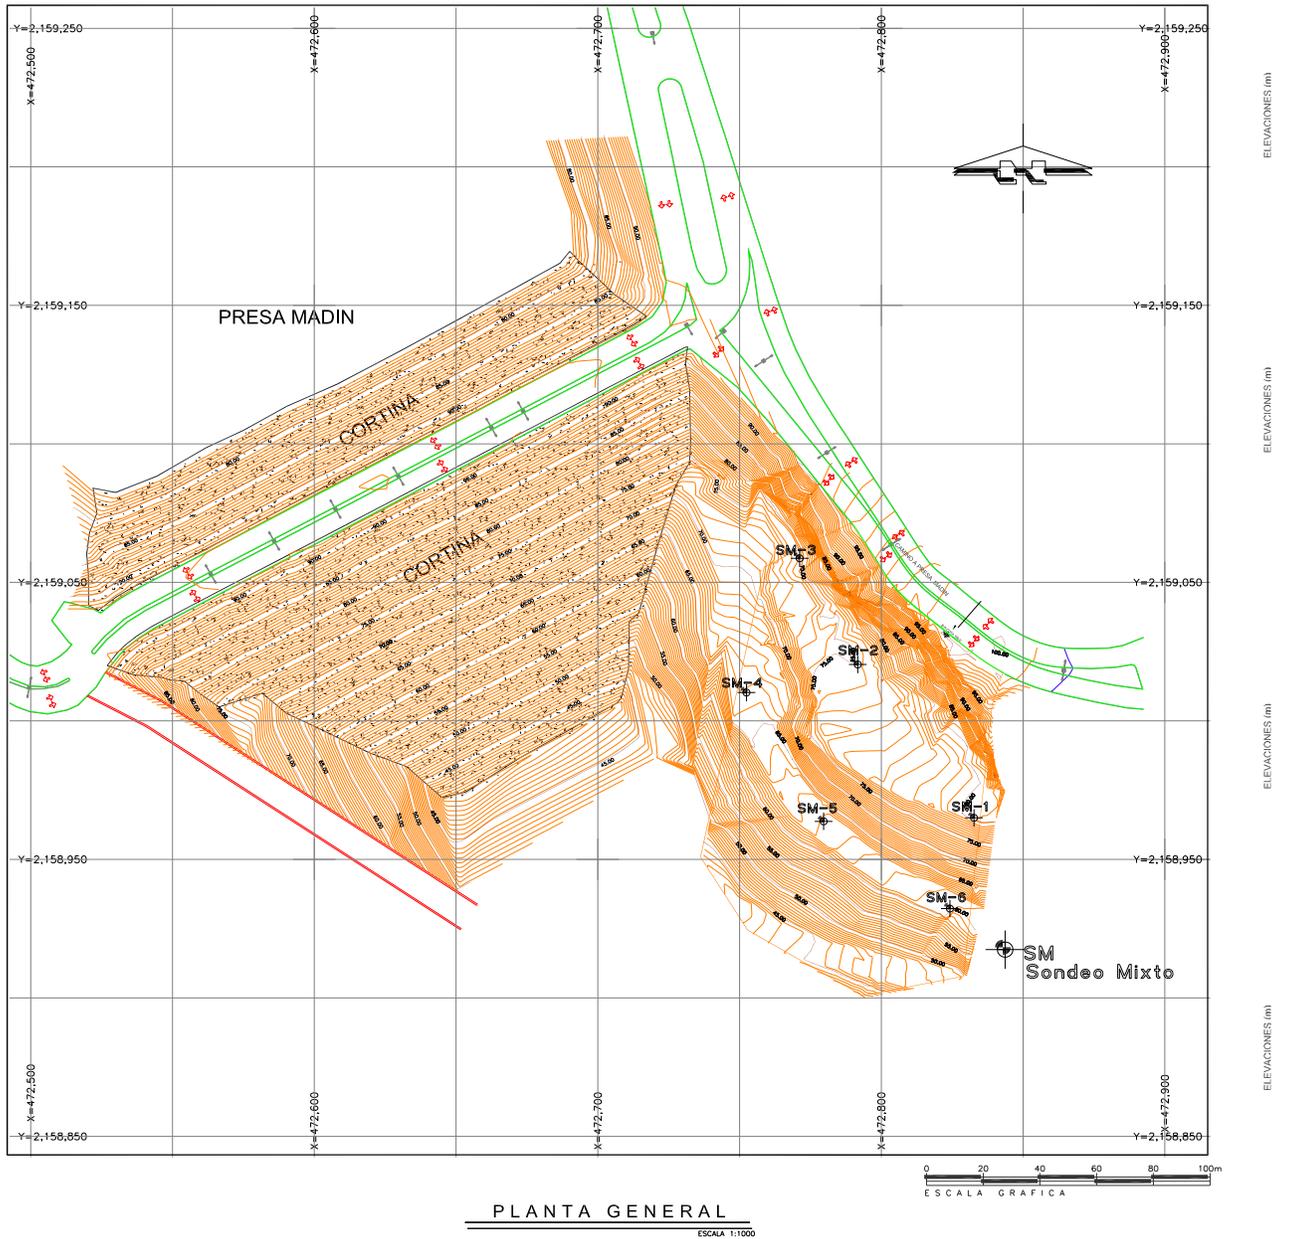
Figura 2.-Ubicación de sondeos ejecutados

El plano 1 muestra la ubicación de cada barreno. En el anexo A, están con mayor detalle los perfiles estratigráficos de cada barreno, RQD, y la clasificación macroscópica de la roca.

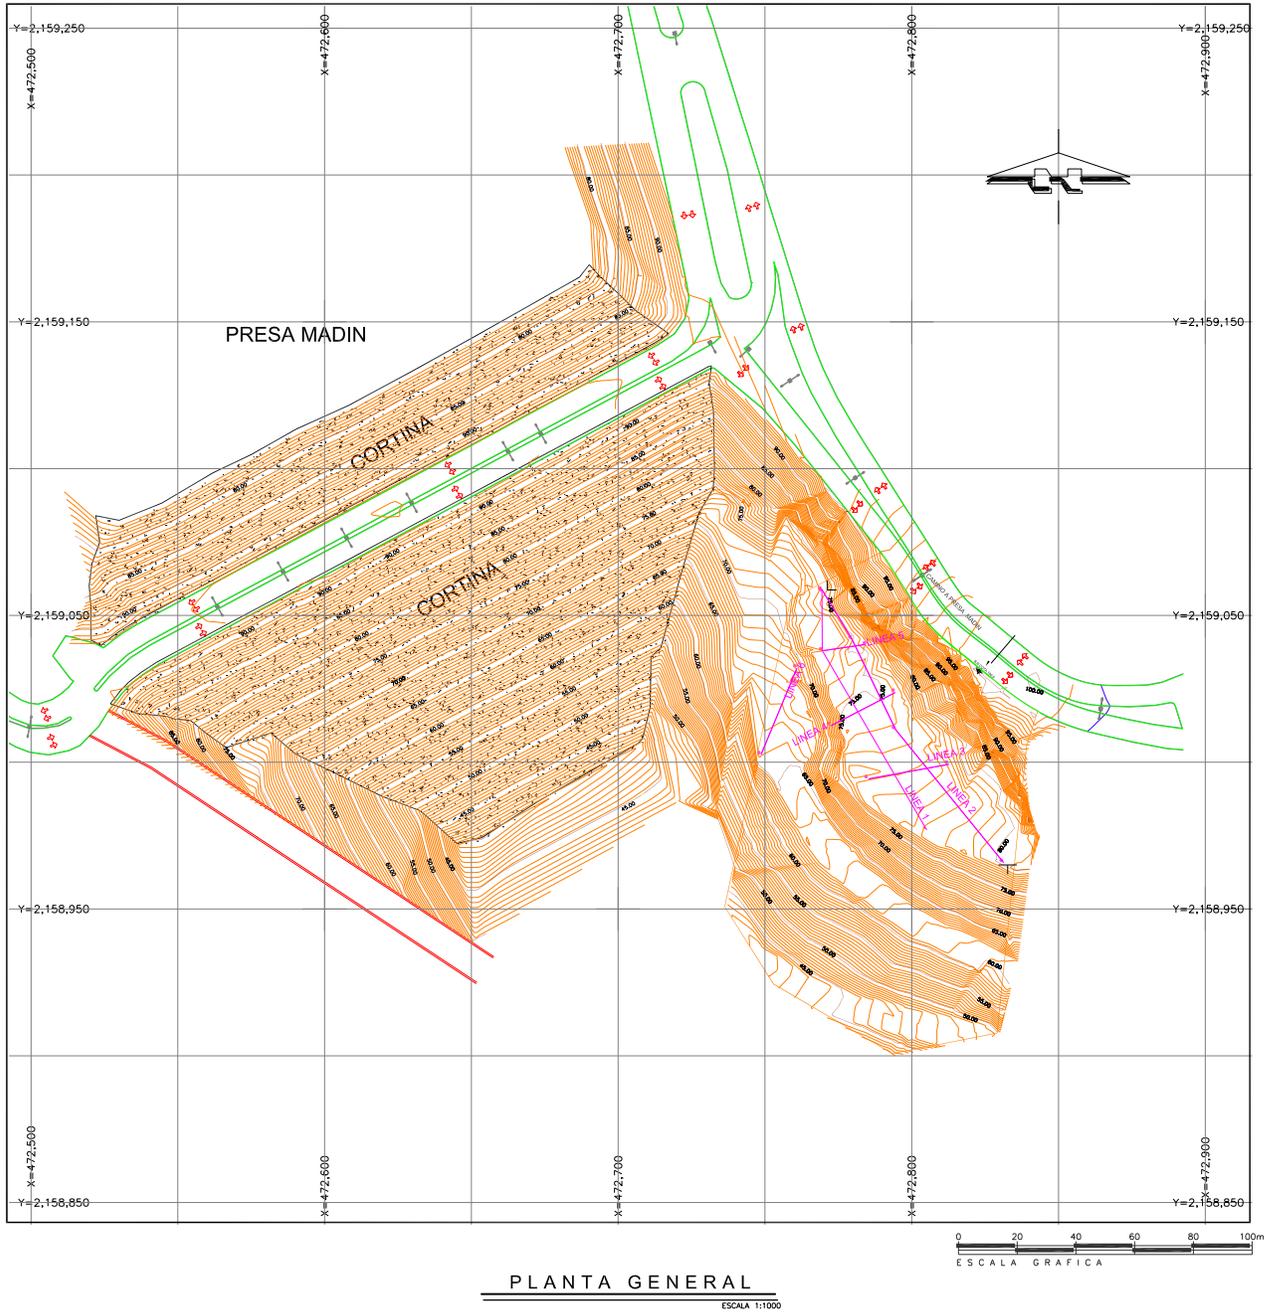
Figura 3.-Ubicación de líneas con Georadar.

Este método tiene la ventaja que no requiere de una gran extensión para lograr penetrar más de 20m reales. En el predio se realizaron seis líneas, las cuales se ubicaron sobre las zonas que se planea edificar la principal estructura.

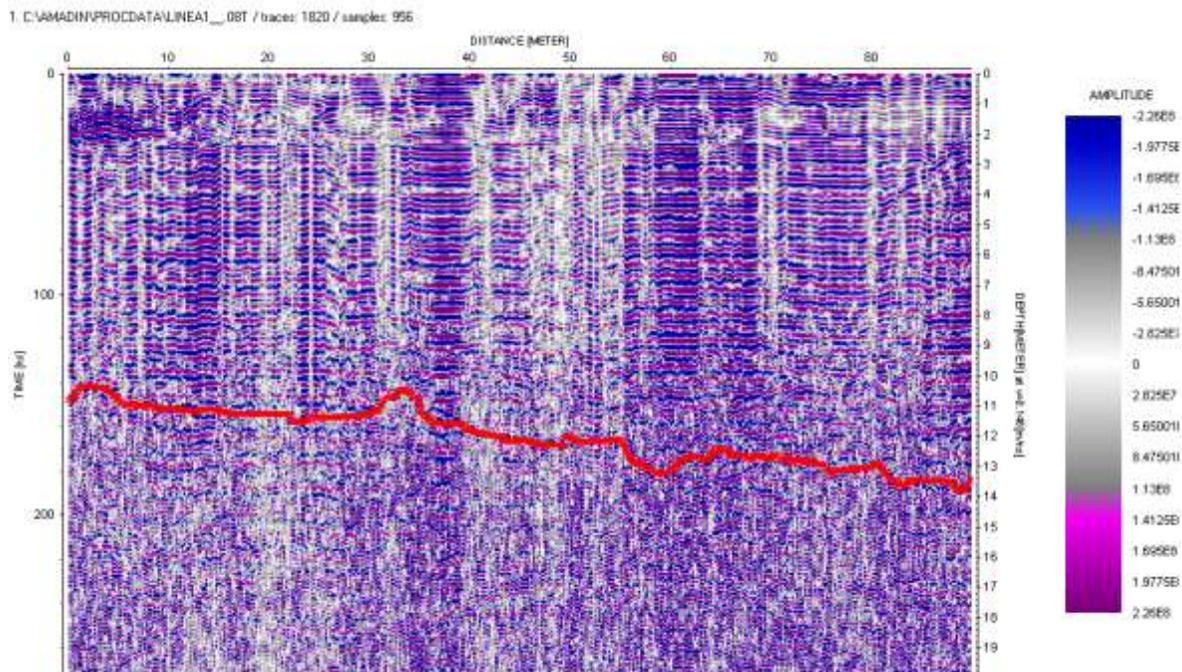
Figura 4.-Radargrama línea 1. Contacto entre andesita y aglomerado

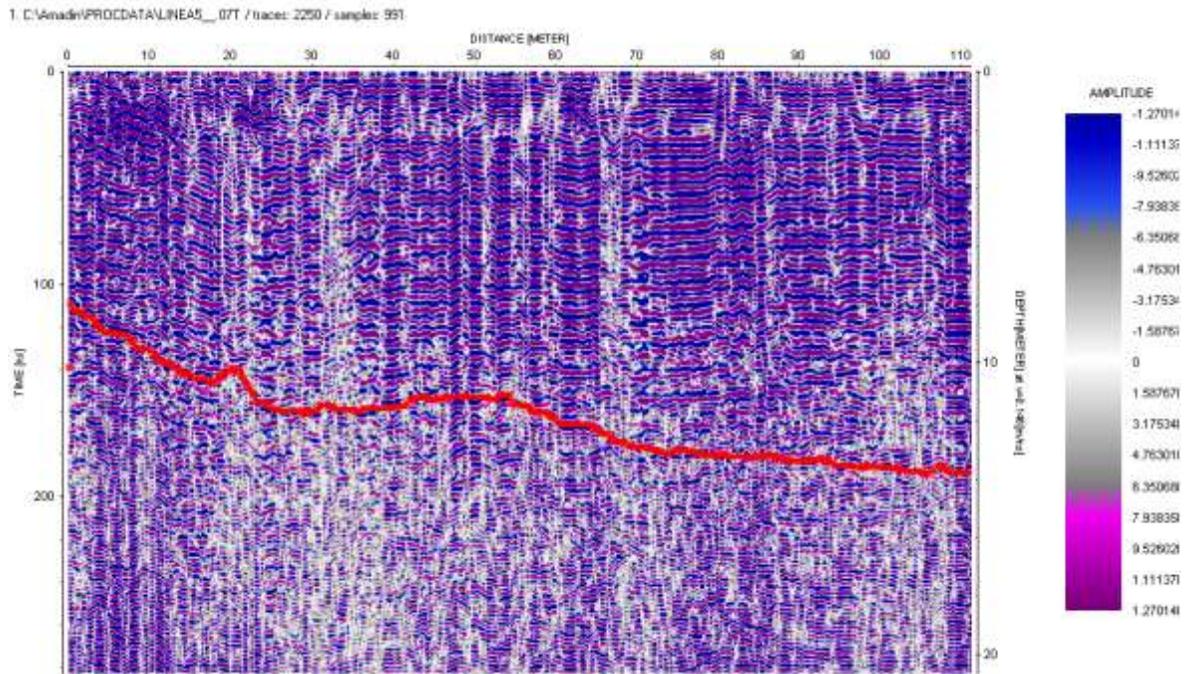
Figura 5.-Radargrama línea 2. Contacto entre andesita y aglomerado

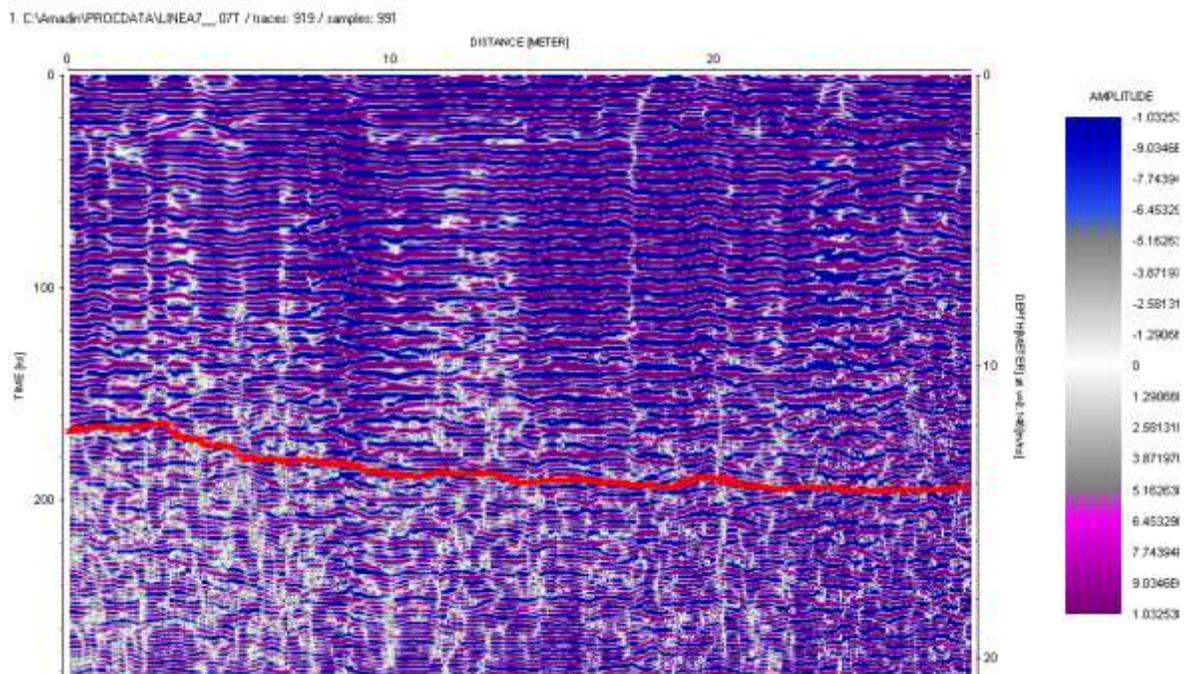
Figura 6.-Radargrama línea 3. Contacto entre andesita y aglomerado

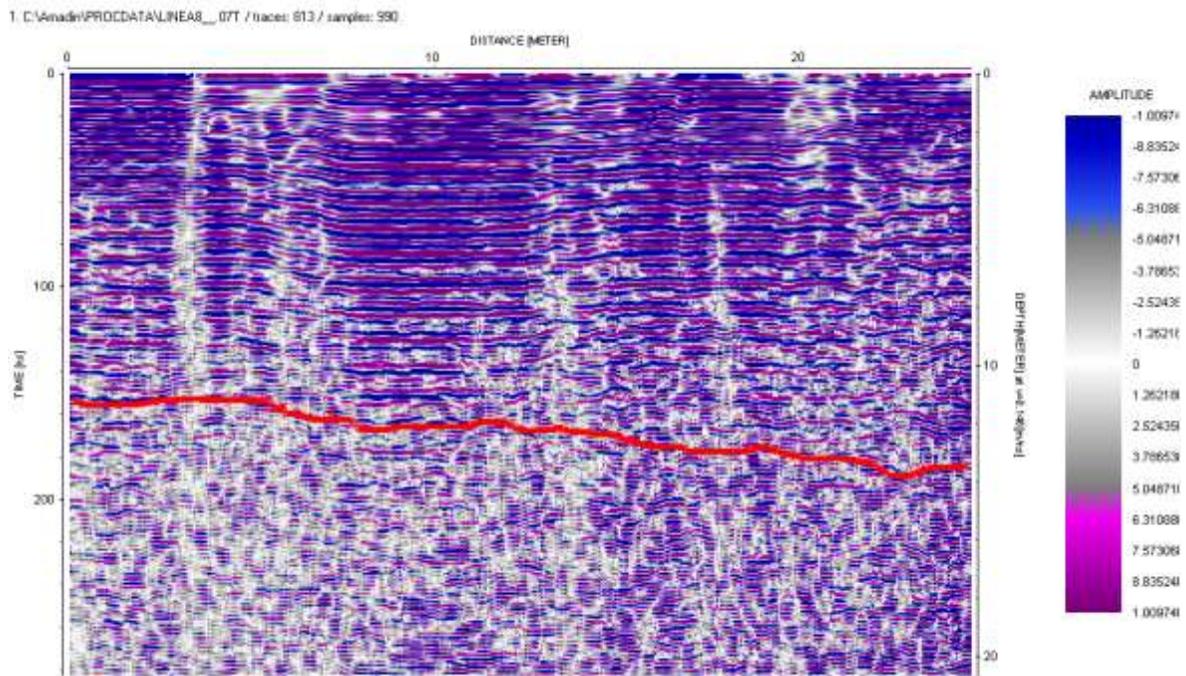
Figura 7.-Radargrama línea 4. Contacto entre andesita y aglomerado

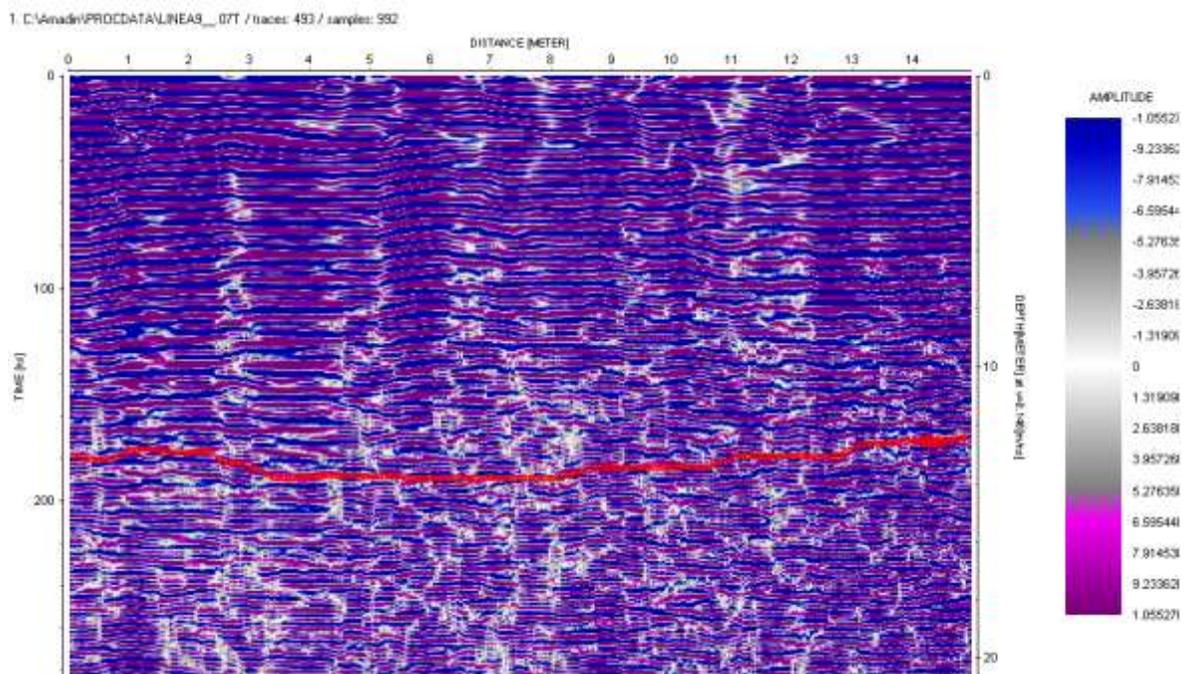
Figura 8.-Radargrama línea 5. Contacto entre andesita y aglomerado

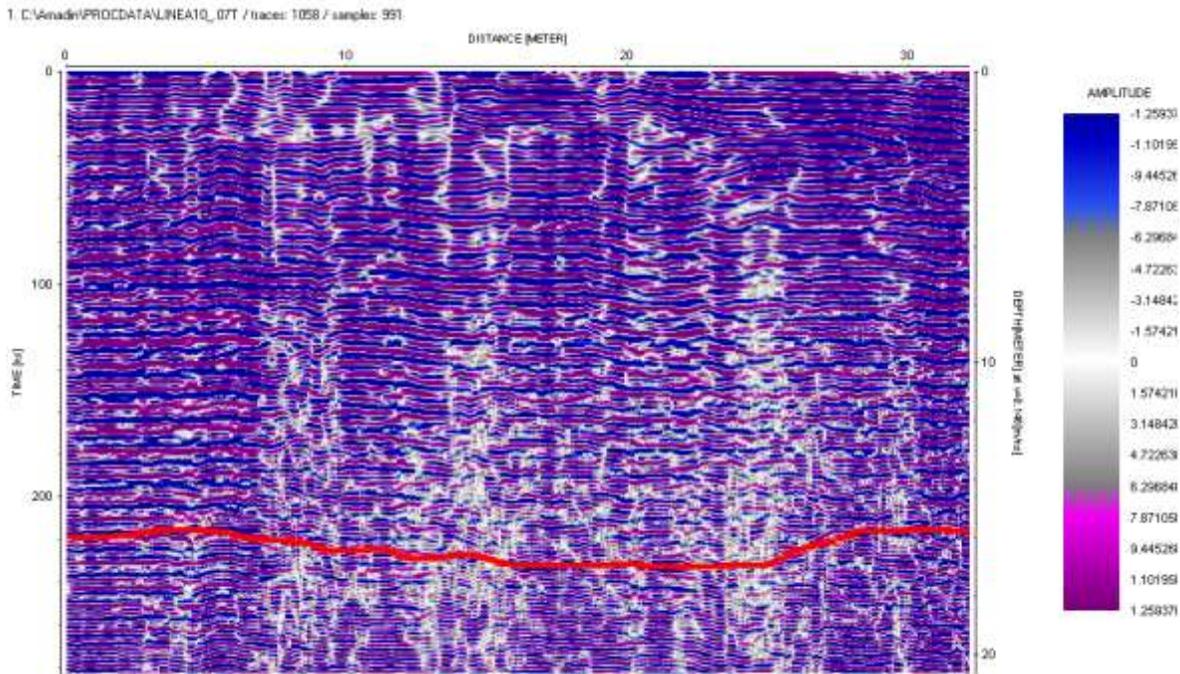
Figura 9.-Radargrama línea 6. Contacto entre andesita y aglomerado

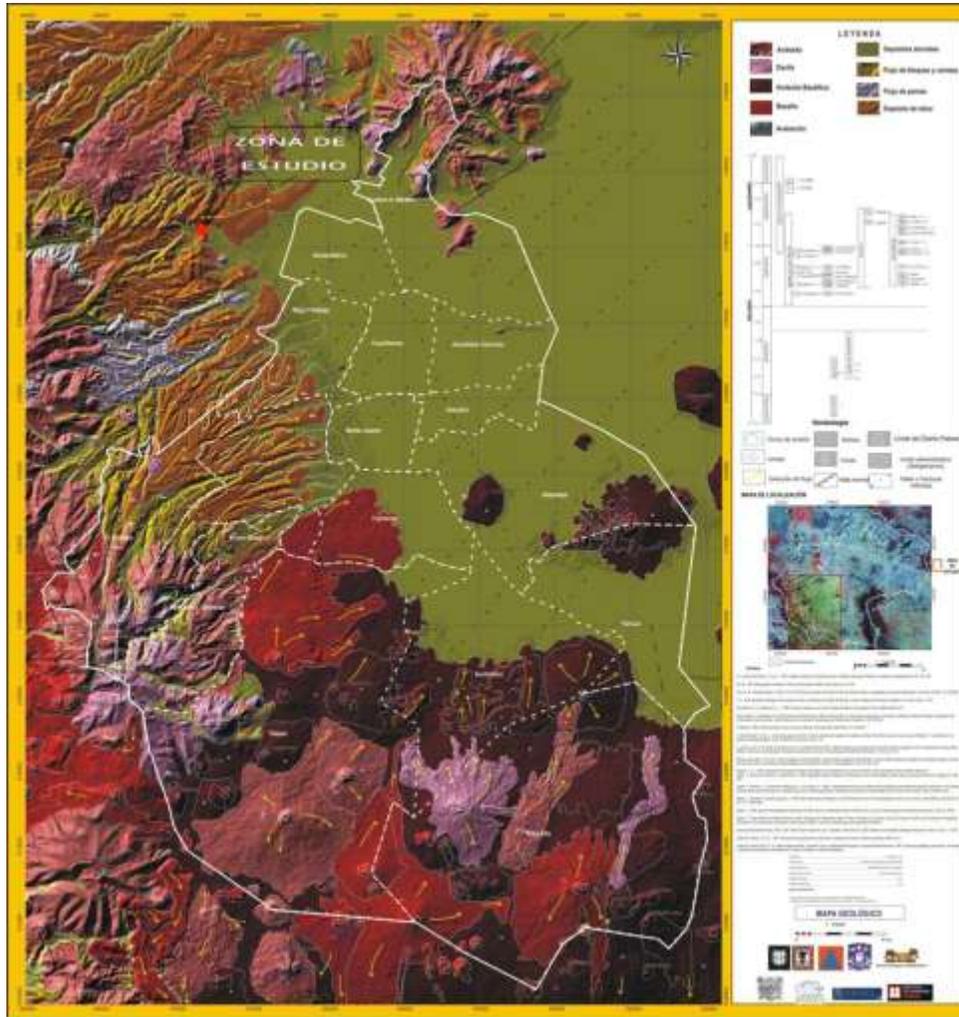
Figura 10.-Mapa Geológico Regional del Distrito Federal y zona conurbada

Regionalmente, la Cuenca de México pertenece a la provincia geomórfica del Eje Neovolcánico Transmexicano (Demant, 1978). Geológicamente, la cuenca en sus partes topográficamente altas está conformada por una amplia variedad de rocas volcánicas y de emplazamientos lávicos de tipo fisural. En sus partes bajas y planicie, está constituida principalmente por depósitos elásticos, volcanoclásticos y lacustres. El Paleoceno-Eoceno comprendió eventos tectónicos, emplazamientos lávicos y actividad volcánica que probablemente se iniciaron con el depósito de molasas continentales. Se tuvo depositación de piroclásticos y derrames lávicos del Mioceno medio-tardío al Plioceno-Cuaternario (Vázquez-Sánchez y Jaimes-Palomera, 1989). Los principales eventos pliocénico-cuaternarios comprenden volcanes prominentes y sus productos; los eventos cuaternarios incluyen, principalmente, depósitos lacustres y actividad volcánica de composición andesítico-basáltica, así como la actividad neotectónica del presente.

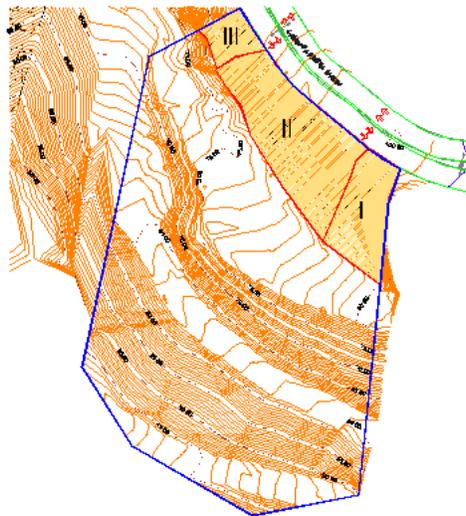
Figura 11.-Zonificación de las discontinuidades en el predio.

En el predio se observa discontinuidades intensas y locales, que presentan características diversas debido a que la litología es errática proveniente de diversas etapas de depósito; A pesar de que la tectónica fue intensa en esta zona, no se apreciaron fallas ni fracturas de tamaño y extensión considerable. En el macizo rocoso el fracturamiento se debe, a la tectónica que fue sometida, como producto del enfriamiento en el depósito de las lavas y depósitos aglomeráticos. Se zonificaron 3 zonas que presentan características similares en la orientación de las discontinuidades.

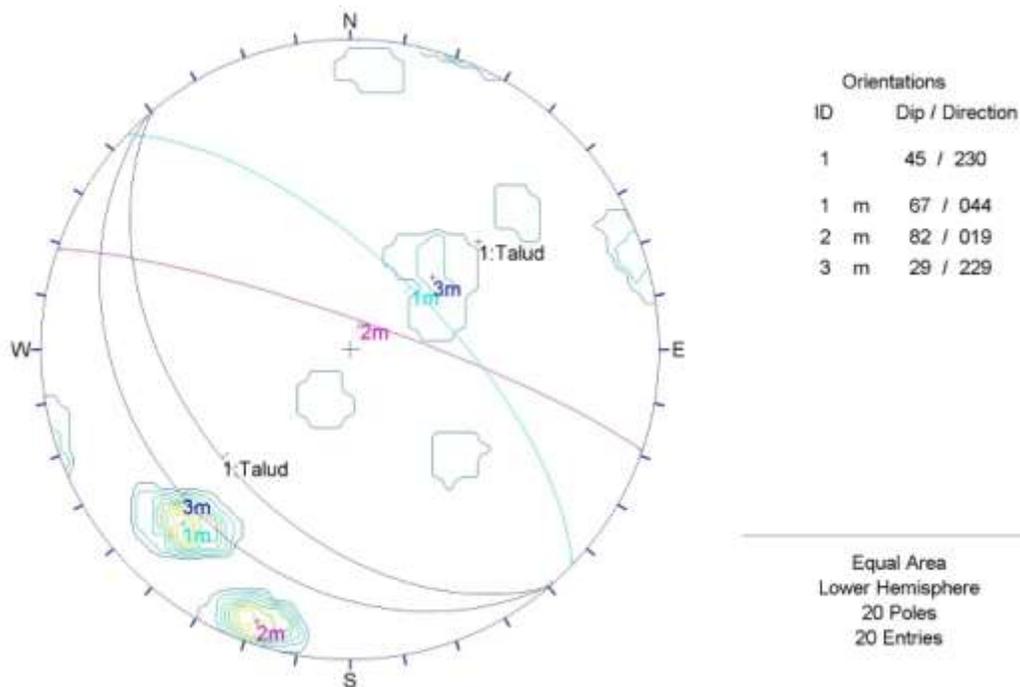
Figura 12.-Estereograma que muestra las principales familias de discontinuidades en la Zona I.

En las figuras 12 a 15 muestran la distribución espacial de las discontinuidades censadas de acuerdo con su densidad polar, el plano representativo de cada discontinuidad está definido por la dirección del azimuth de la línea de máxima pendiente y por el ángulo de inclinación que ella tiene con respecto a la horizontal, representadas mediante diagramas estereográficos con arcos y polos.

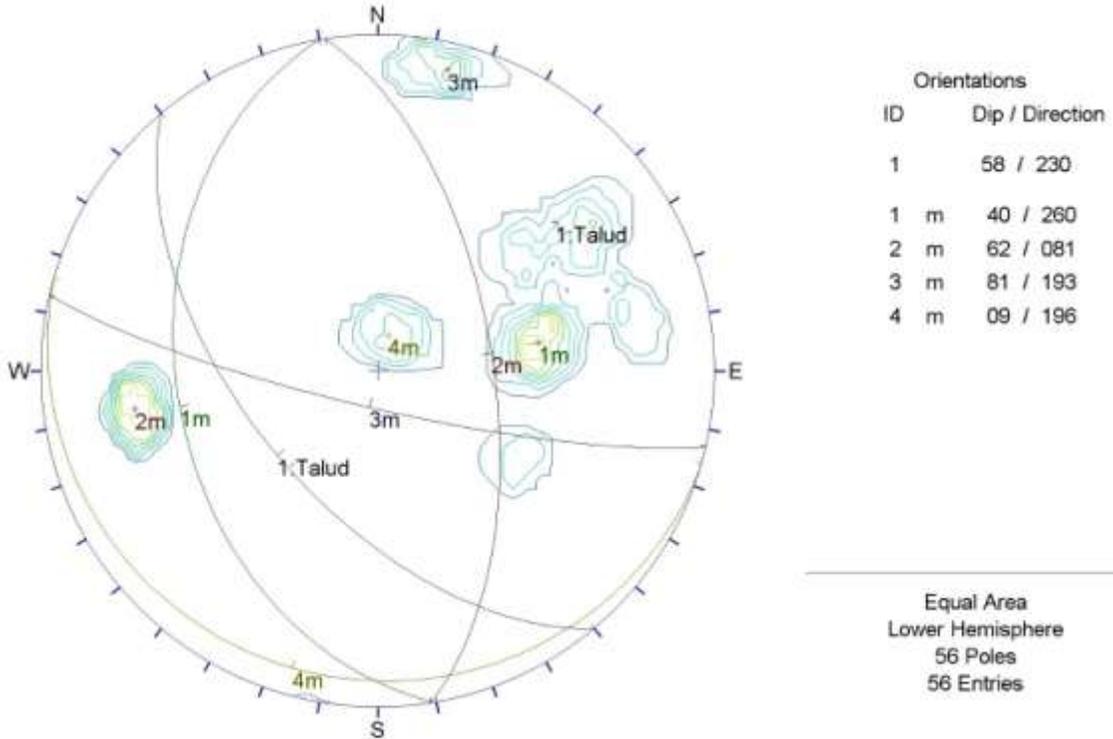
Figura 13.- Estereograma que muestra las principales familias de discontinuidades en la Zona II.

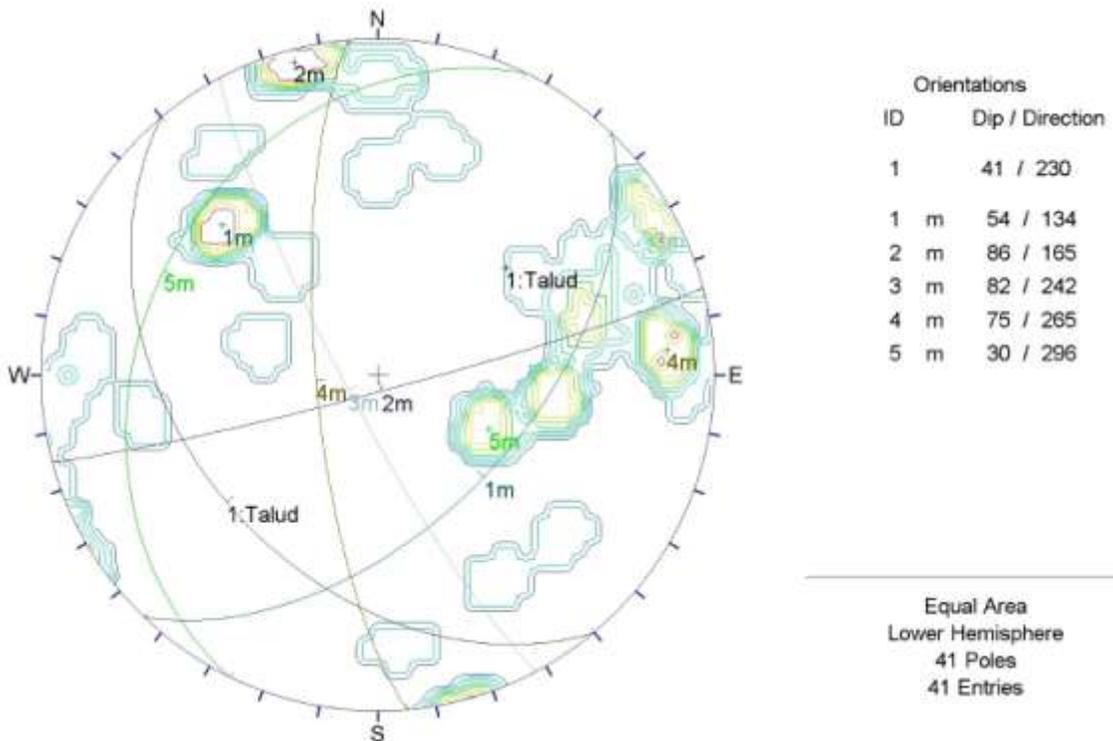
Figura 14.- Estereograma que muestra las principales familias de discontinuidades en la Zona III.

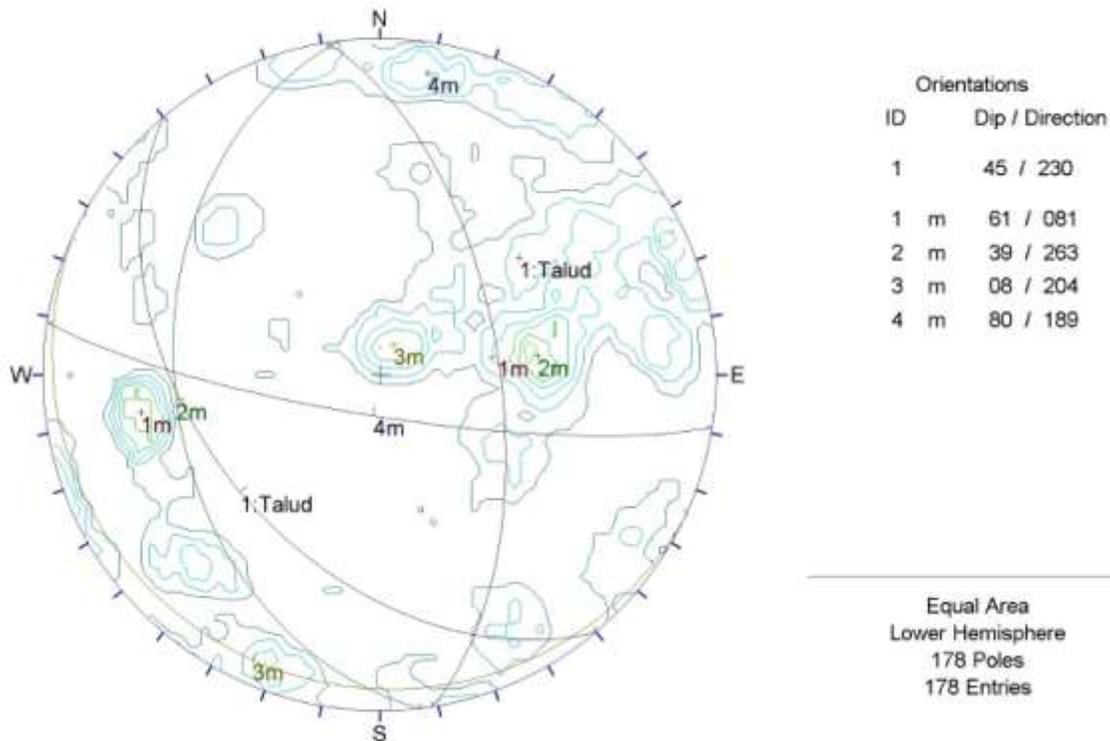
Figura 15.- Estereograma que muestra las principales familias de discontinuidades en la totalidad del predio.

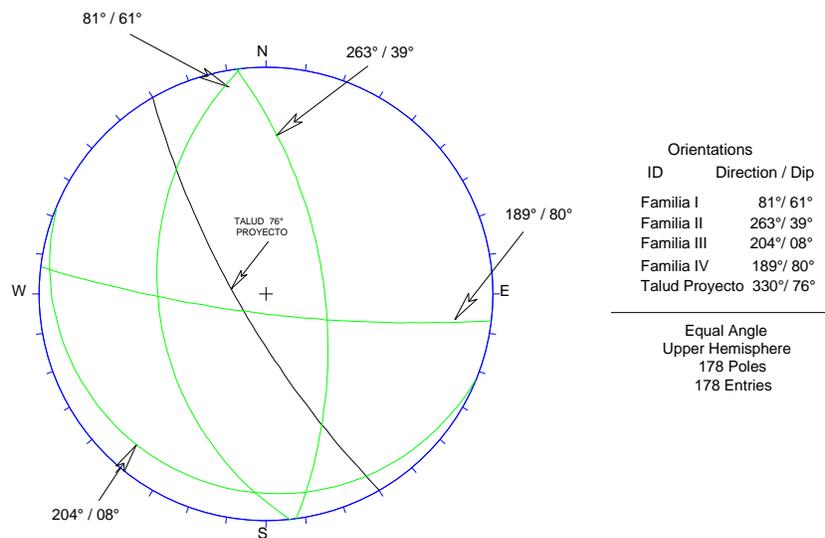
Figura 16.-Diagrama estereográfico en red Schmidt representando espacialmente en color negro, el talud elegido para su análisis en la zona I, II y III, incluyen las cuatro familias de fracturas.

El estereograma de la figura 16 muestra las intersecciones entre planos de familias de fracturas que dan lugar a la formación de bloques con salida de la cara del talud y en consecuencia, con posibilidades de falla. En las seis secciones del talud finalmente analizados se delimitan bloques con posibilidades cinemáticas de movimiento por deslizamiento en dos planos (falla de cuña). La siguiente tabla muestra los datos de orientación y altura de cada talud, así como el número de bloques analizado para cada uno de ellos.

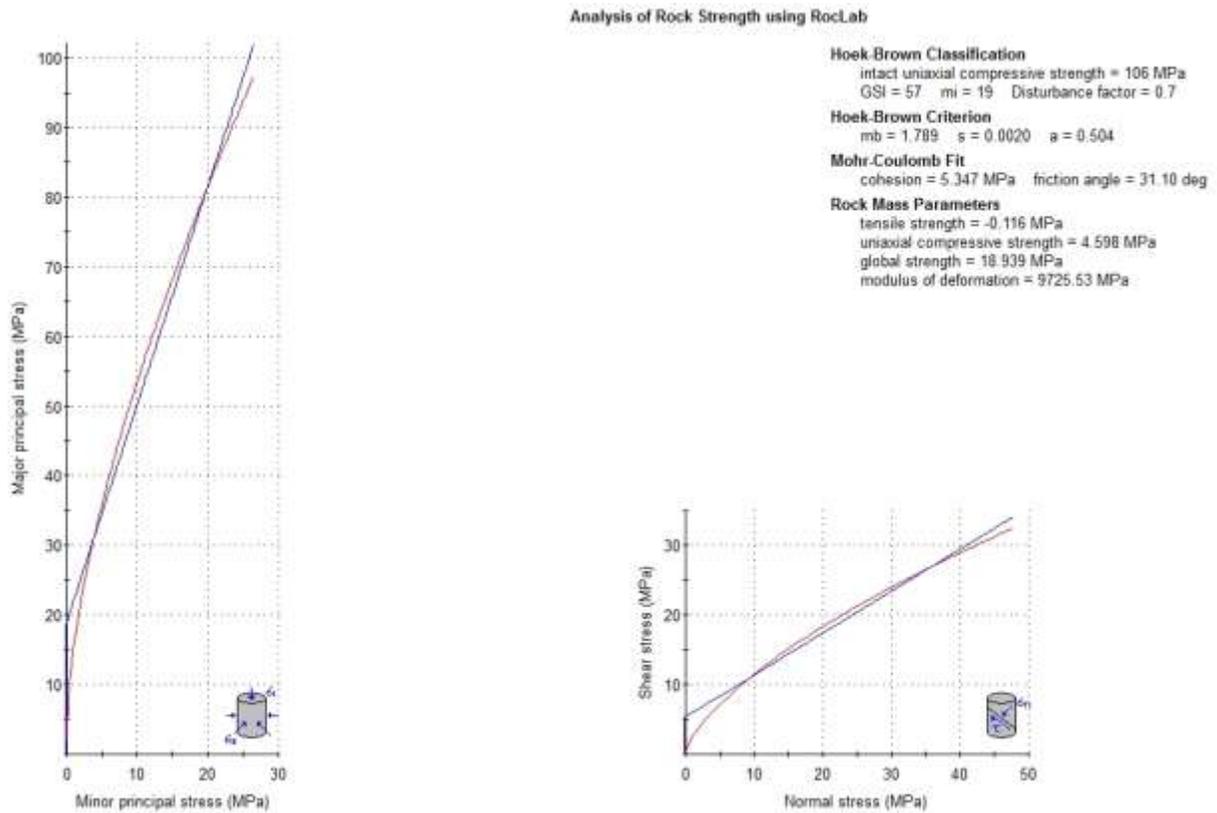
Figura 17.-Gráfica del programa RocLab para la determinación de los parámetros de resistencia mínimos del macizo rocoso.

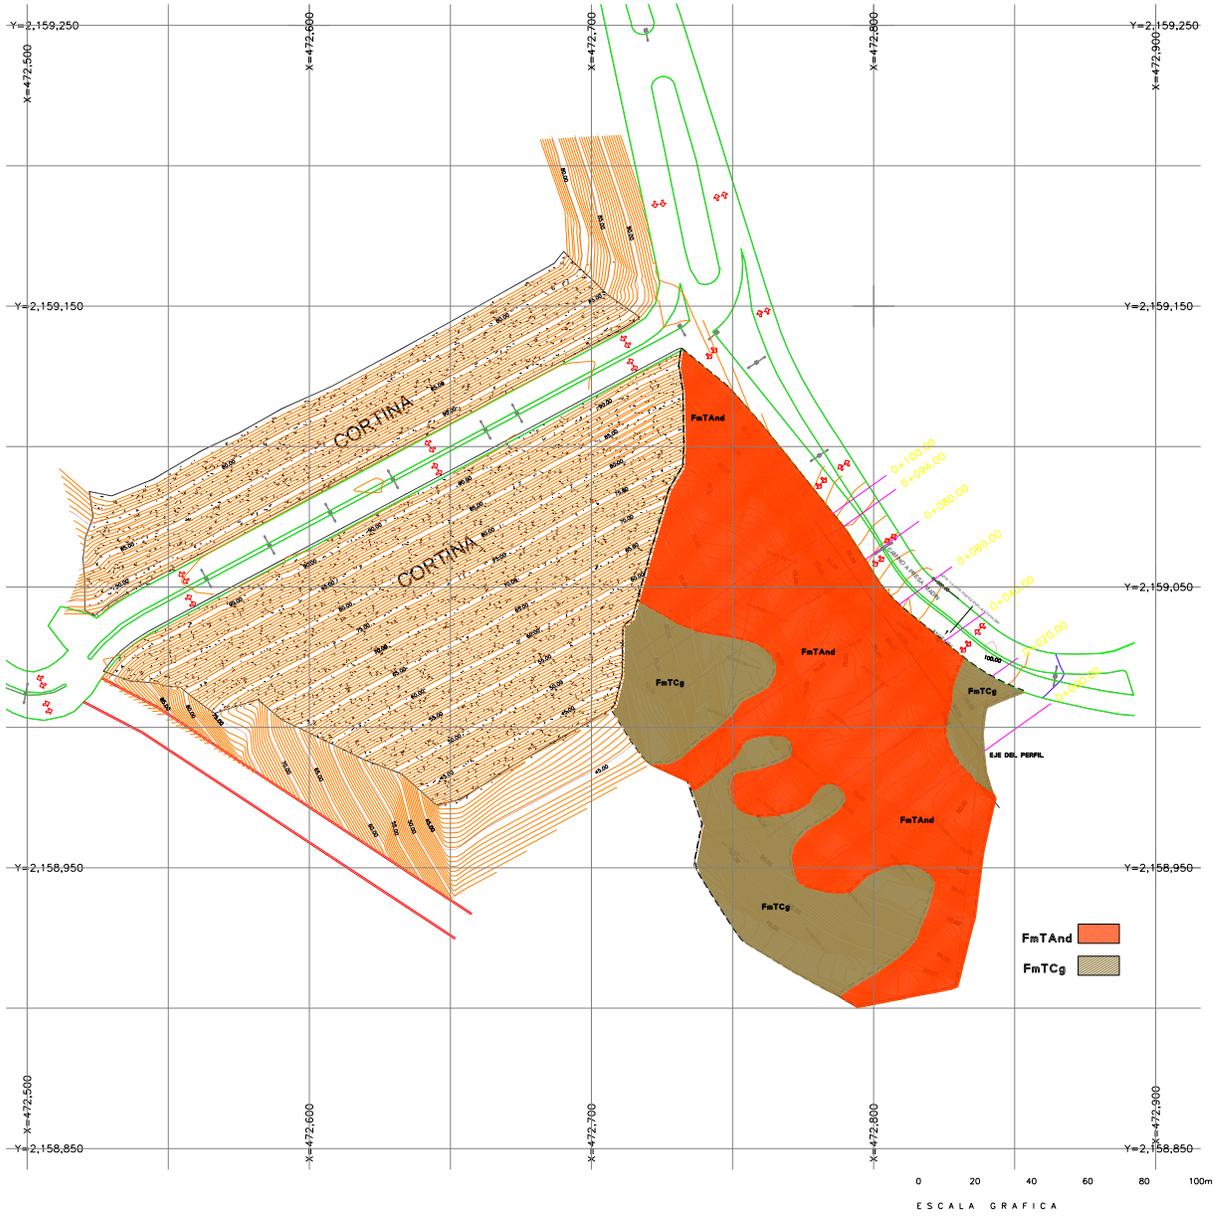
Figura 18.-Planta Geológica.

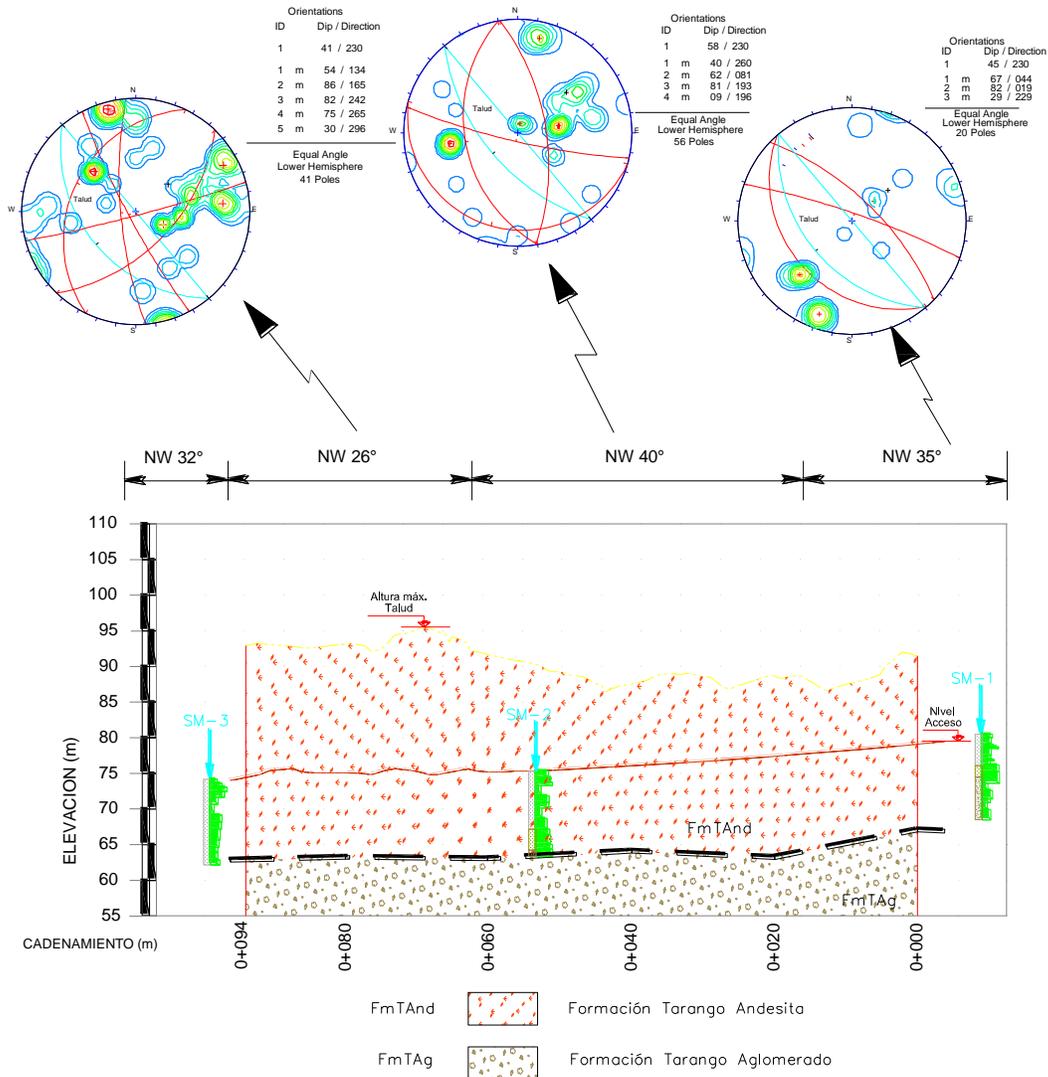
Figura 19.-Modelo Geológico- Geotécnico.

El modelo geológico-geotécnico es la representación simplificada de las características geológicas y geotécnicas de un macizo rocoso, conformado por la integración de una serie de elementos que en conjunto definen unidades de similar comportamiento geotécnico del macizo rocoso o unidades geotécnicas

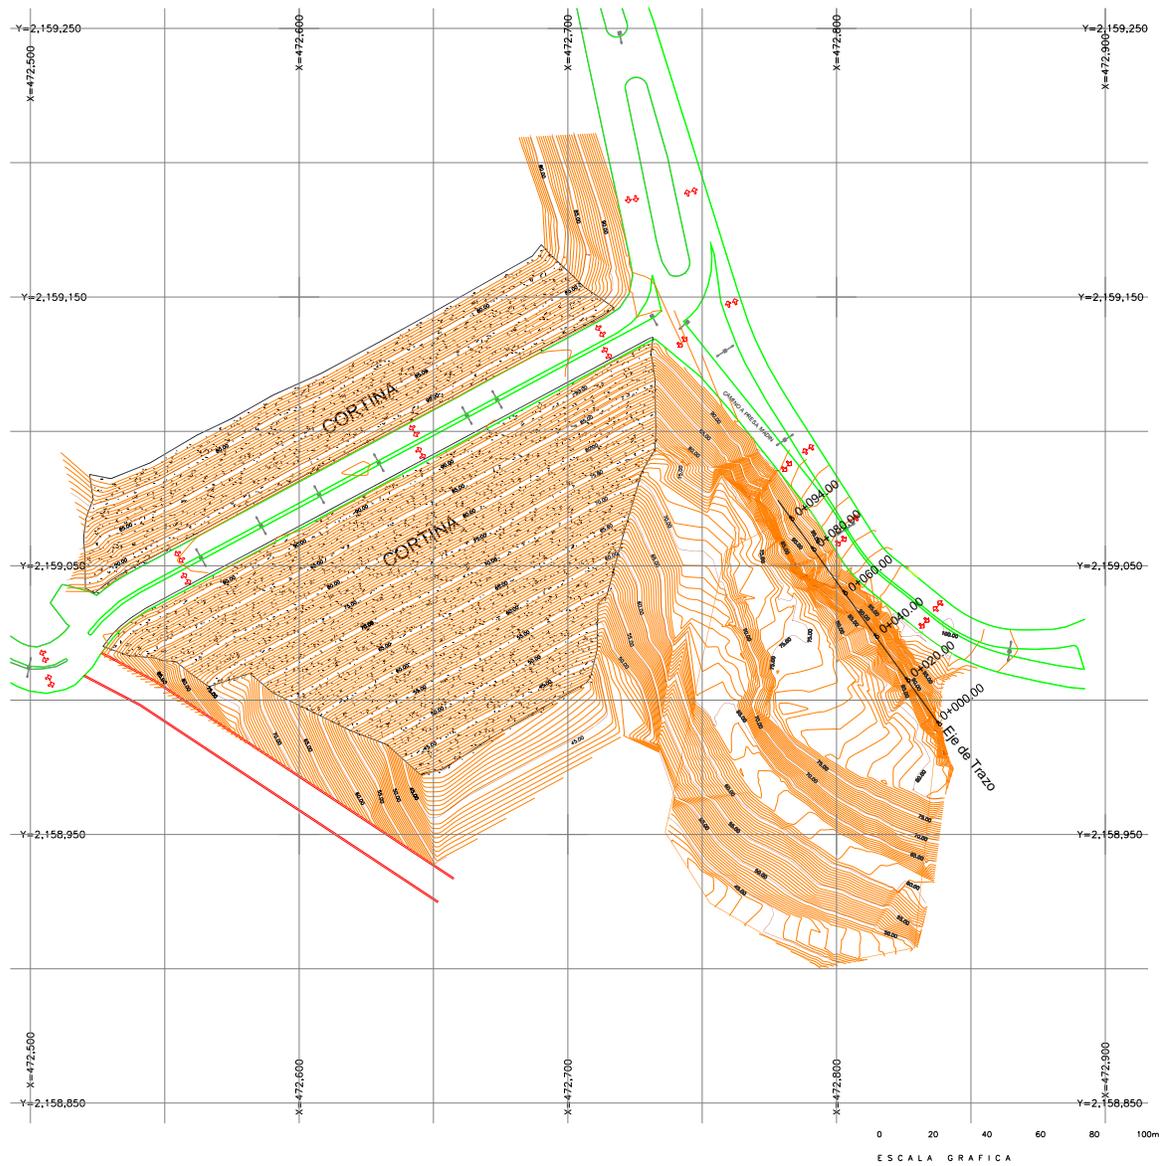
Figura 20.-Planta topográfica (eje del trazo y cadenamientos).

representatividad. Se definen en esta zona hasta 4 familias de fracturas. Se eligieron seis secciones a lo largo del talud denominadas estación 0+000, estación 0+020, estación 0+040, estación 0+060, estación 0+080 y la estación 0+094m con alturas variables.

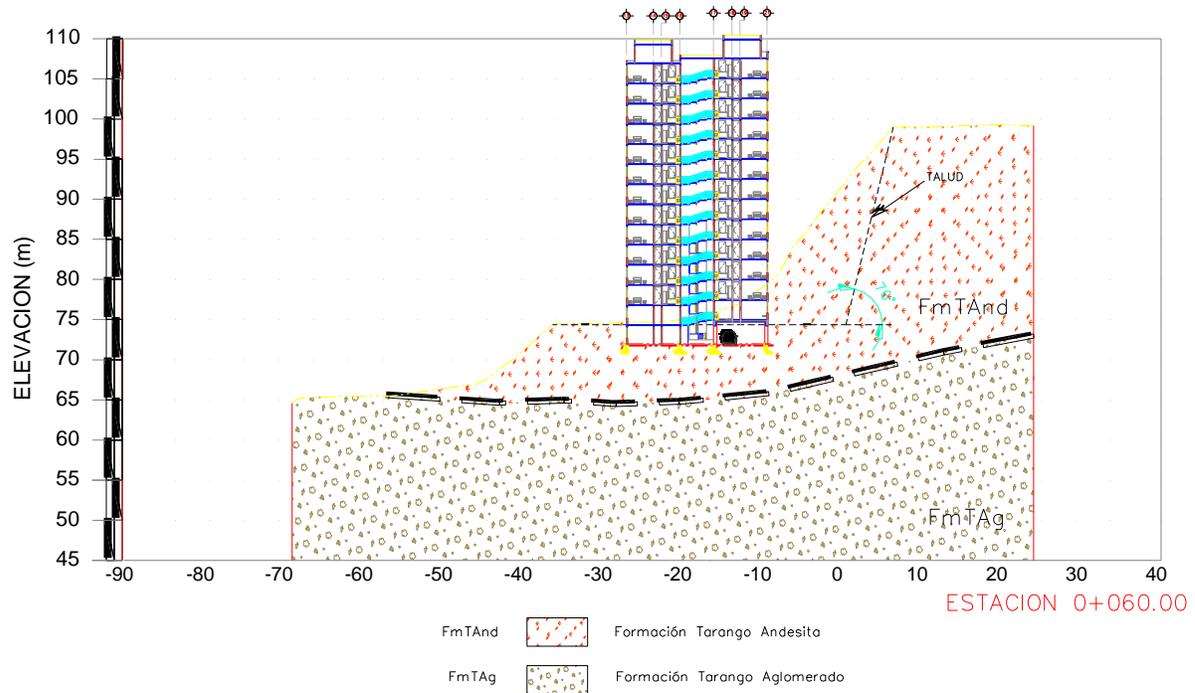
Figura 21.-Modelo Geológico- Geotécnico.

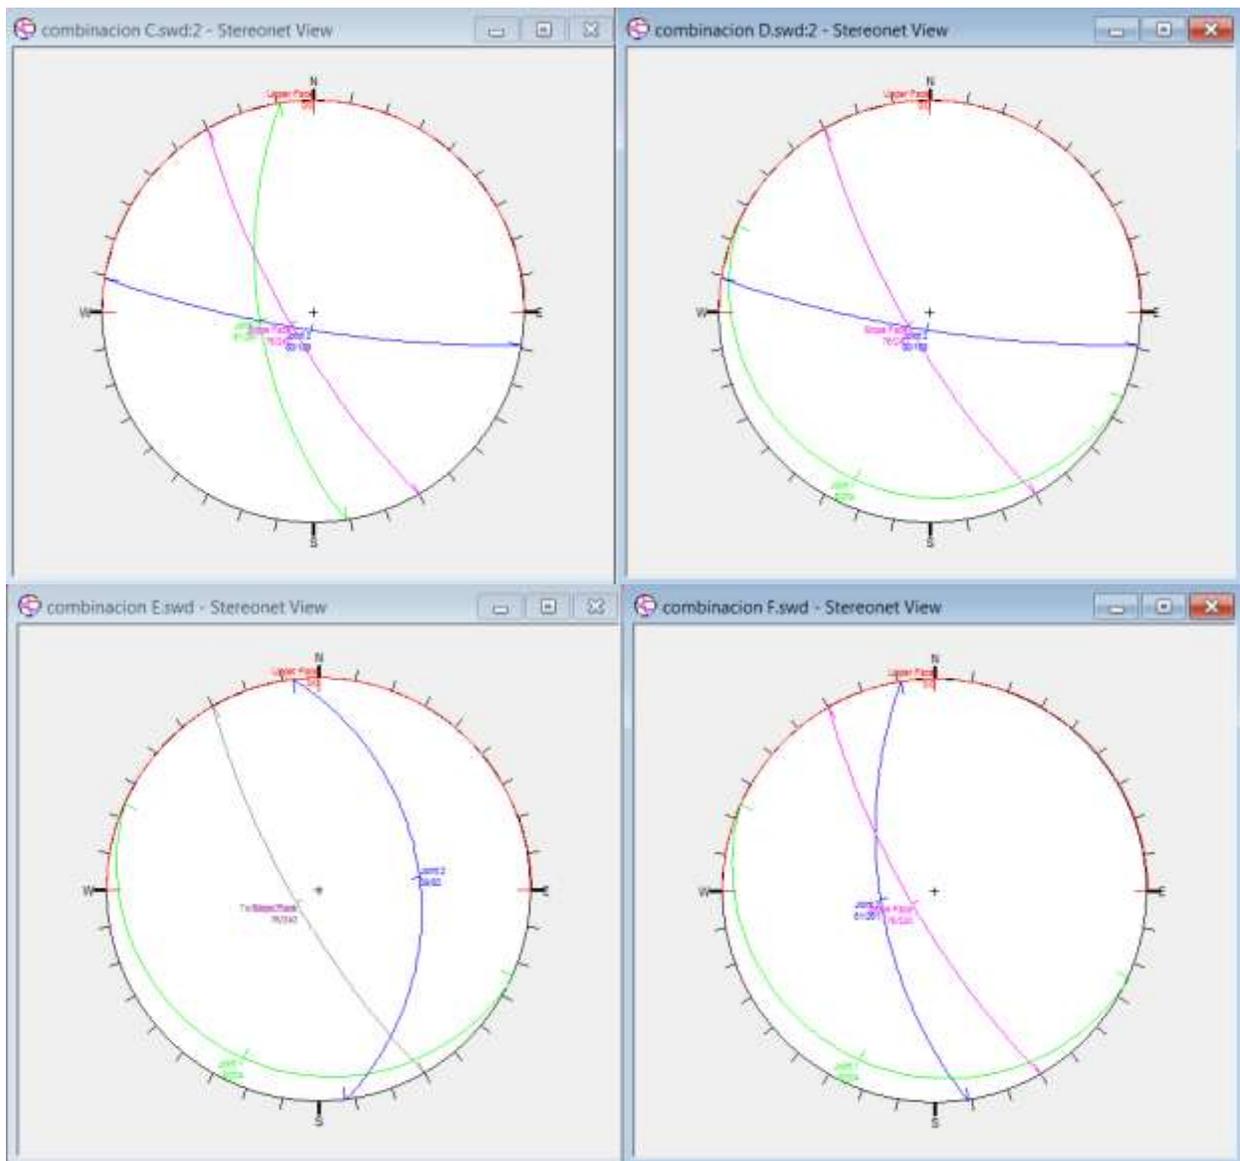
Figura 22.- Estereograma con el modelo "Falla de cuña".

En el talud existe la posibilidad de falla de cuña mediante el deslizamiento de bloques delimitados por dos planos de fracturas.

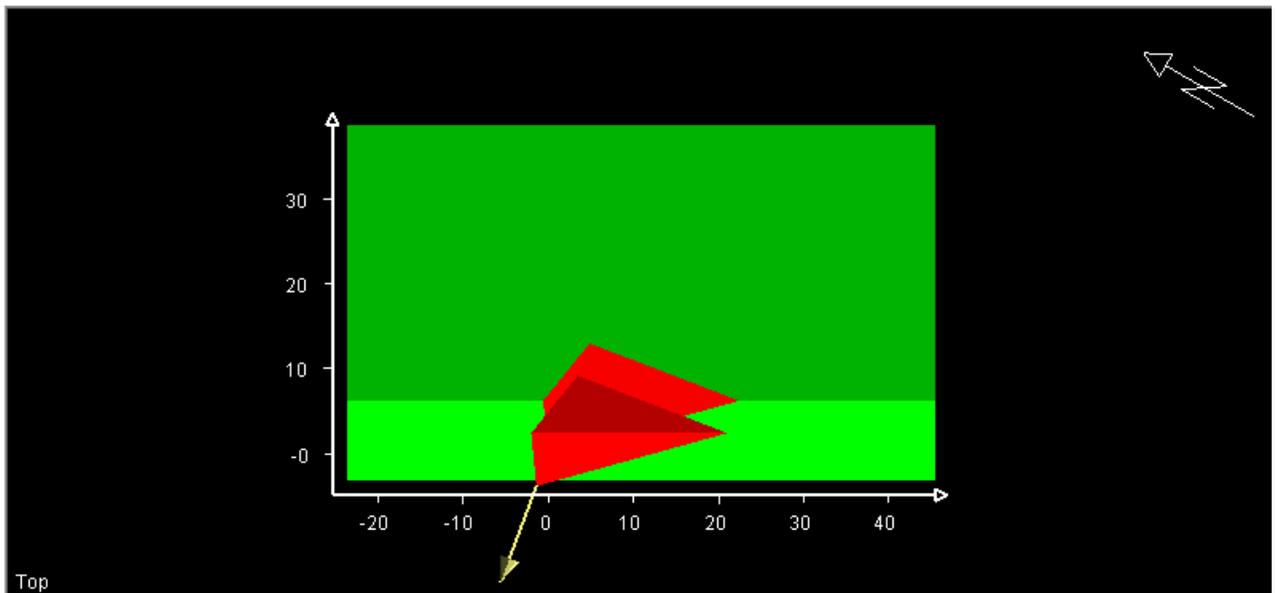
Figura 23.- Estabilidad de bloques en cuña. *(combinación C)*

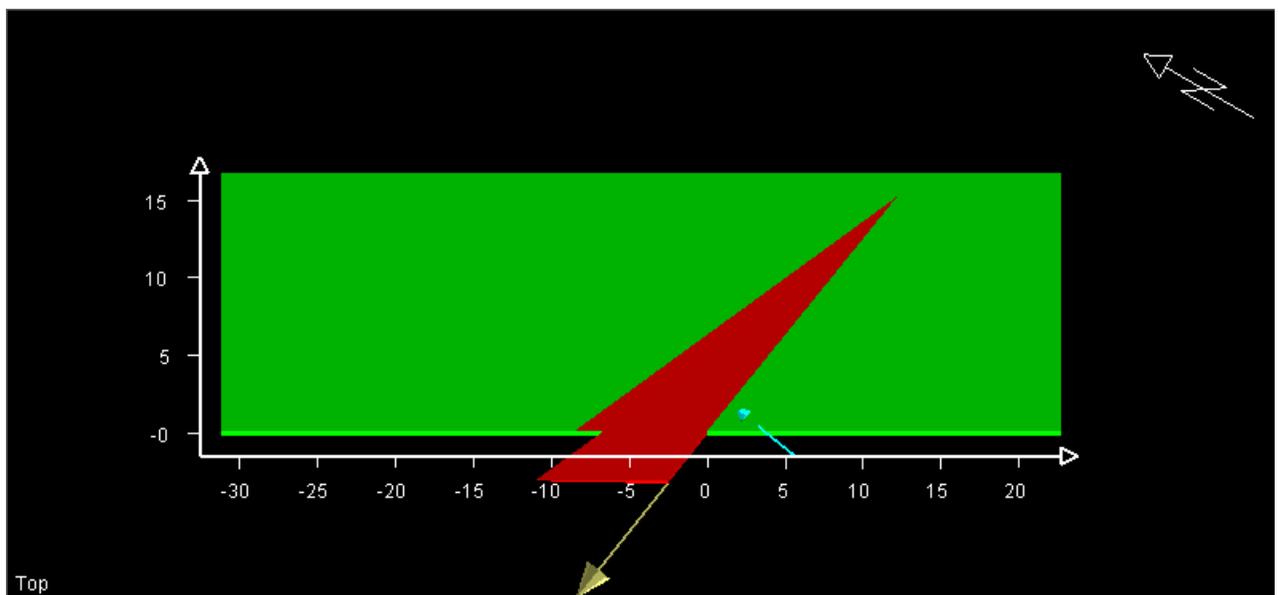
Figura 24.- Estabilidad de bloques en cuña. *(combinación D)*
