ESTABILIDAD DE LA LADERA IZQUIERDA AGUAS ABAJO DE LA
CORTINA DE LA PRESA MADIN

T E S I N A

ESPECIALISTA EN GEOTECNIA

NOVIEMBRE 2013

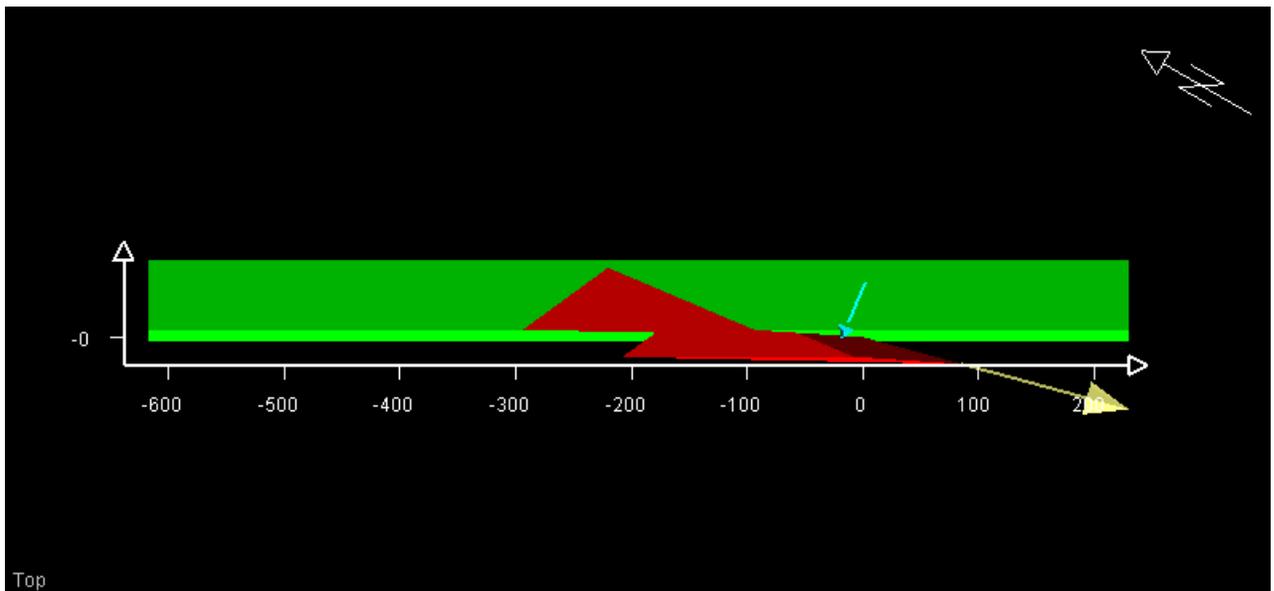
Figura 25.- Estabilidad de bloques en cuña. (*combinación E*)

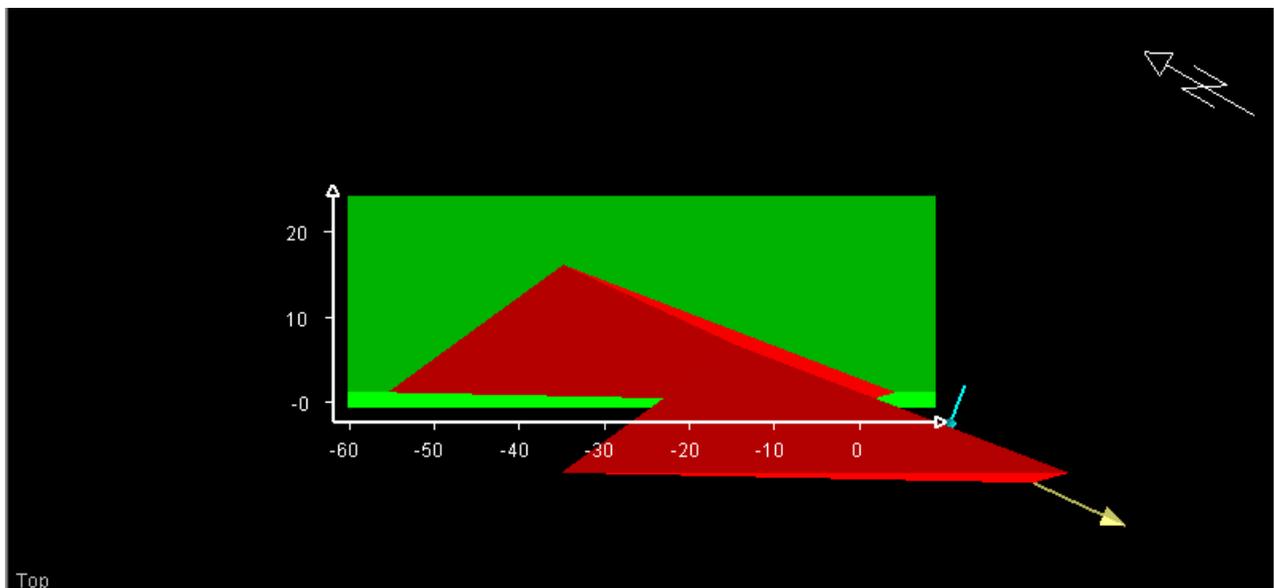
Figura 26.- Estabilidad de bloques en cuña. (*combinación F*)

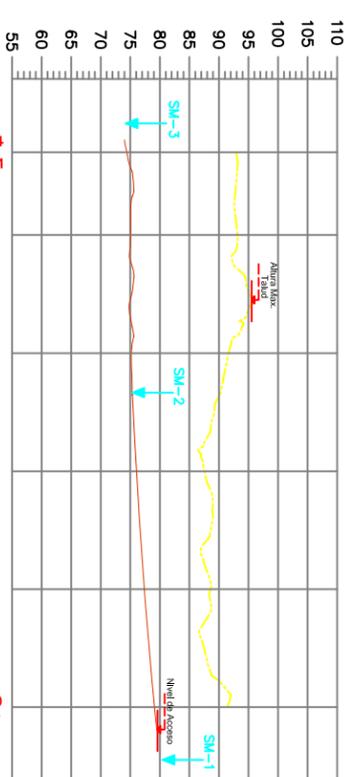
PERFIL TALUD

TALUD 76° COLINDANCIA NW
