REVISIÓN DE LA SEGURIDAD ESTRUCTURAL DE  
UN EDIFICIO DE CONCRETO REFORZADO,  
DISEÑADO Y CONSTRUIDO A PRINCIPIOS DE LOS  
AÑOS SESENTA EN LA CIUDAD DE MÉXICO.

T E S I S

INGENIERO CIVIL

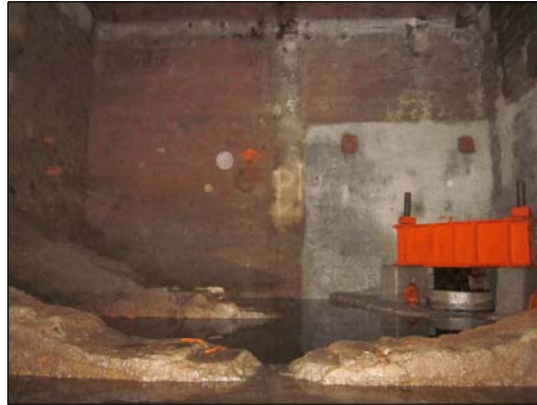
FIG. 1.2 SISTEMA DE PILOTES DE CONTROL  
INSTALADO EN EL INMUEBLE

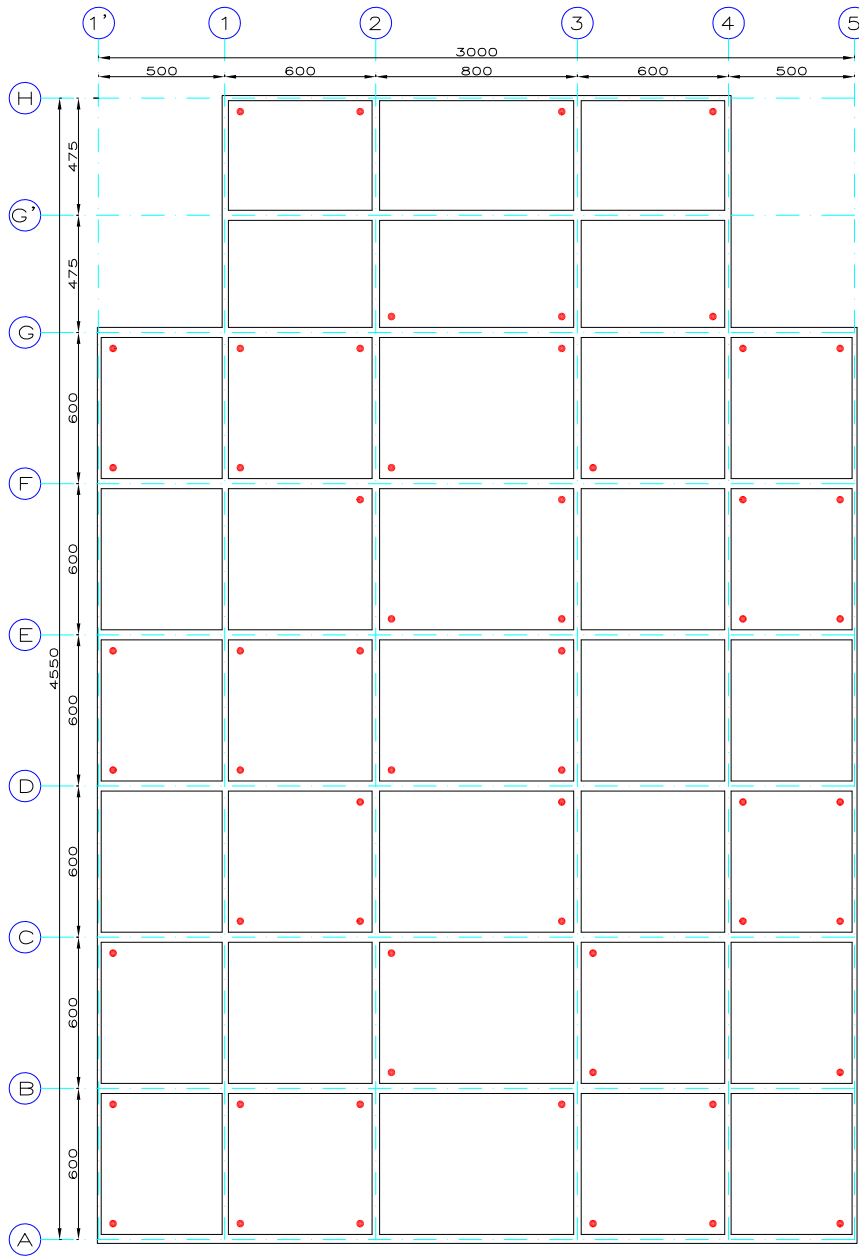
FIG. 2.10 PLANTA DE UBICACIÓN DEL SISTEMA DE PILOTE DE CONTROL

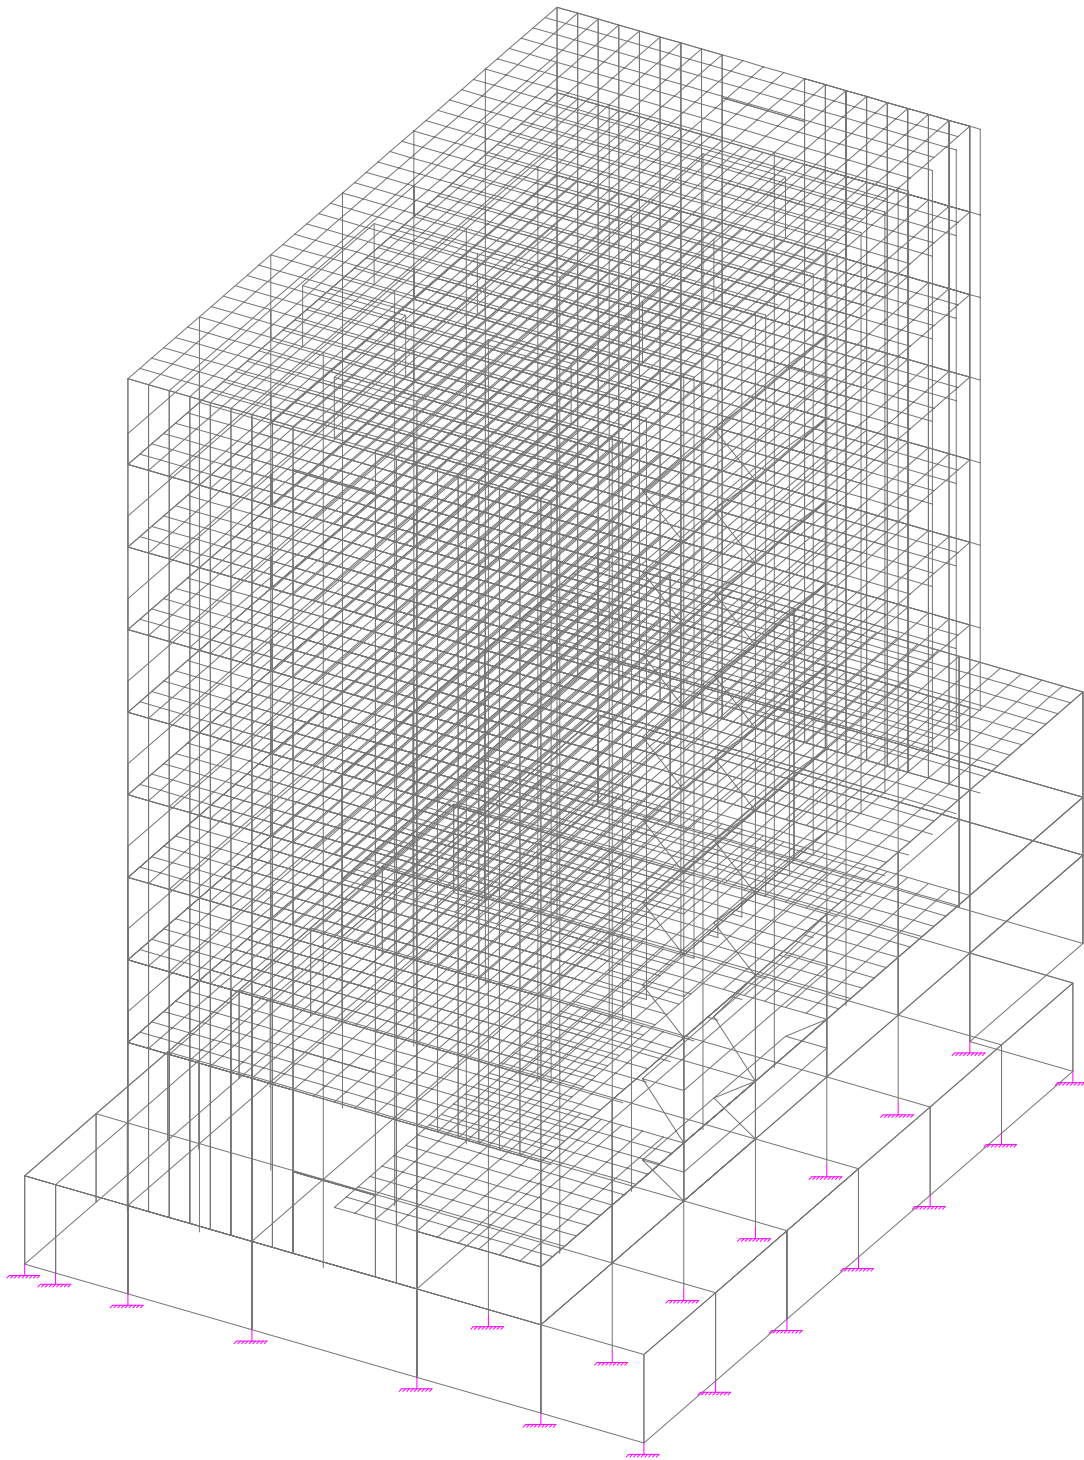
FIG. 3.10 ISOMÉTRICO 1

Una vez que estos datos se ingresaron al programa STAAD, se generó un modelo tridimensional del cual se presentan isométricos en las figuras 3.10 a 3.15.

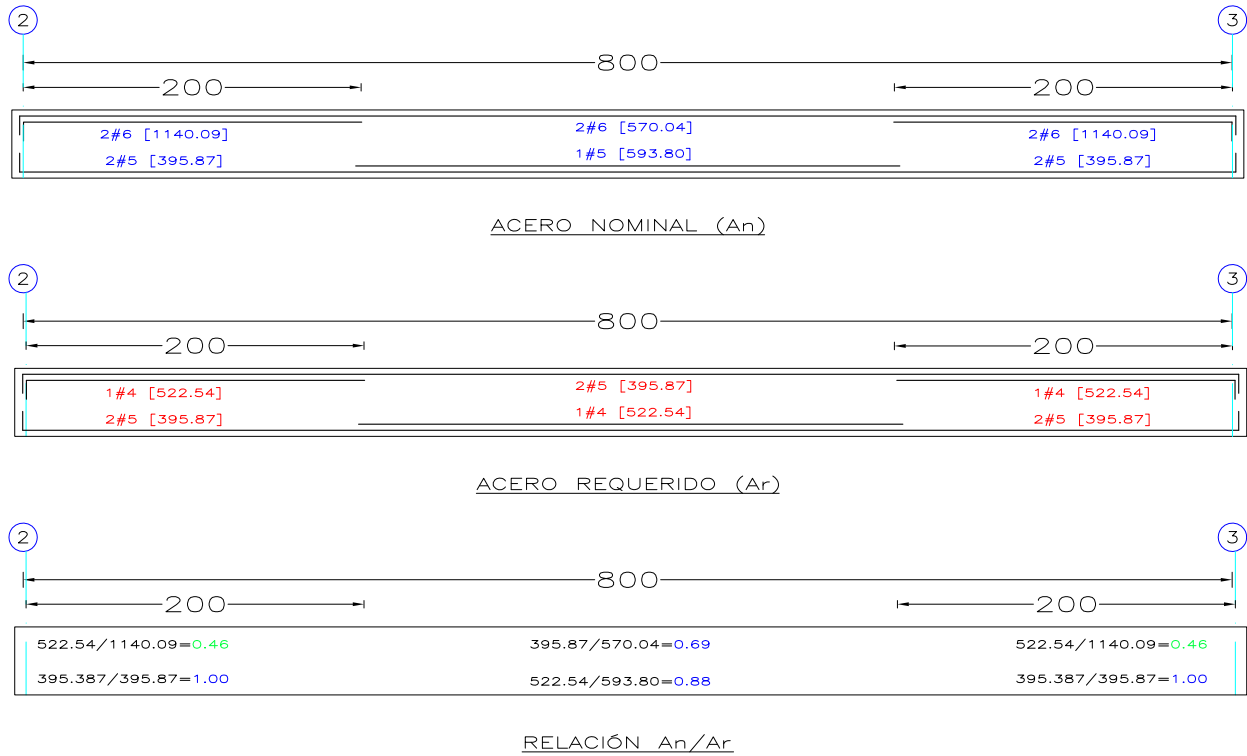
FIG. 4.16 REVISIÓN DE LA CUANTÍA DE ACERO, TRABE Y-4 NIVEL 3

Para la revisión de estados límite de falla, se revisaron las secciones viga que presentaban la mayor demanda de momento flexionante. Se compara el armado propuesto (acero requerido) con el armado establecido en los planos (acero nominal), se hace una relación requerido/nominal que no debe de superar 1.10, en caso de hacerlo significa que el acero establecido en los planos no es suficiente para que la sección pueda soportar los momentos flexionantes a los que se le está sometiendo.

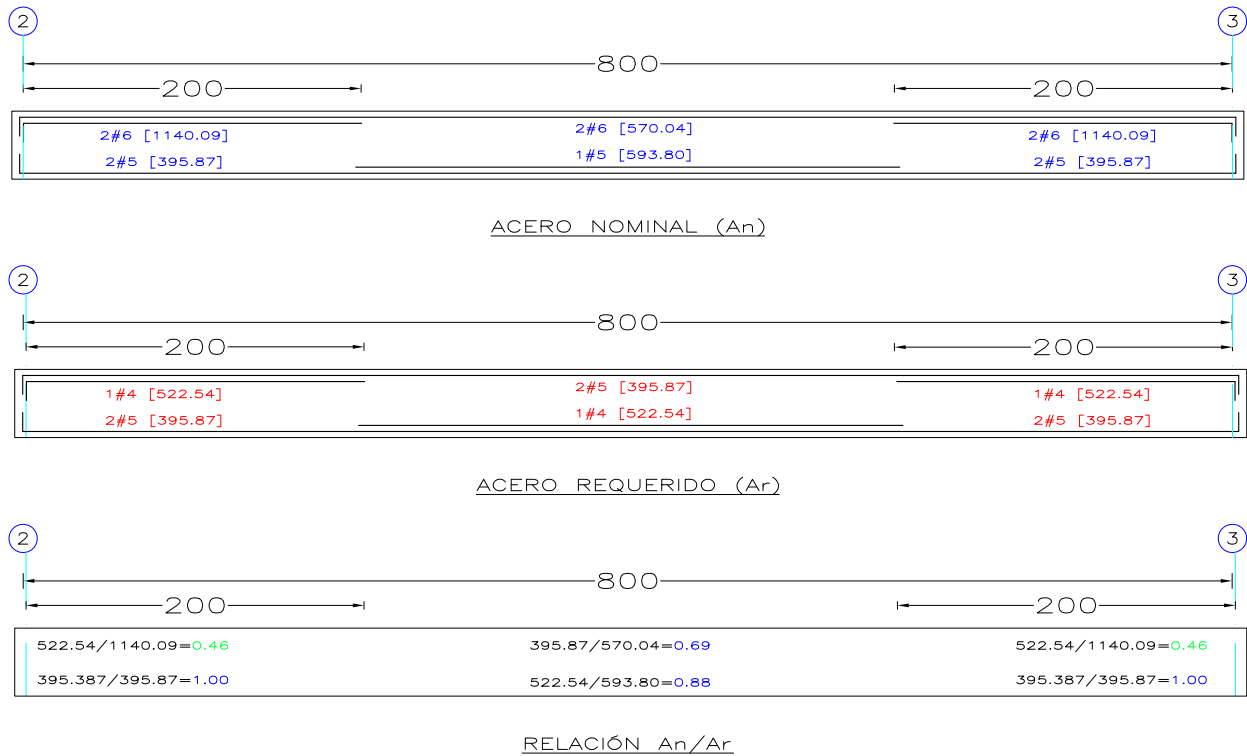
FIG. 4.17 REVISIÓN DE LA CUANTÍA DE ACERO, TRABE Y-4 NIVEL 4
