CALIDAD DE UNIONES SOLDADAS EN LA ESTRUCTURA DE AUTOBUSES

“TESINA”

NOMBRE DEL ALUMNO: ALEJANDRO CÉSAR CISNEROS

AÑO: 2015

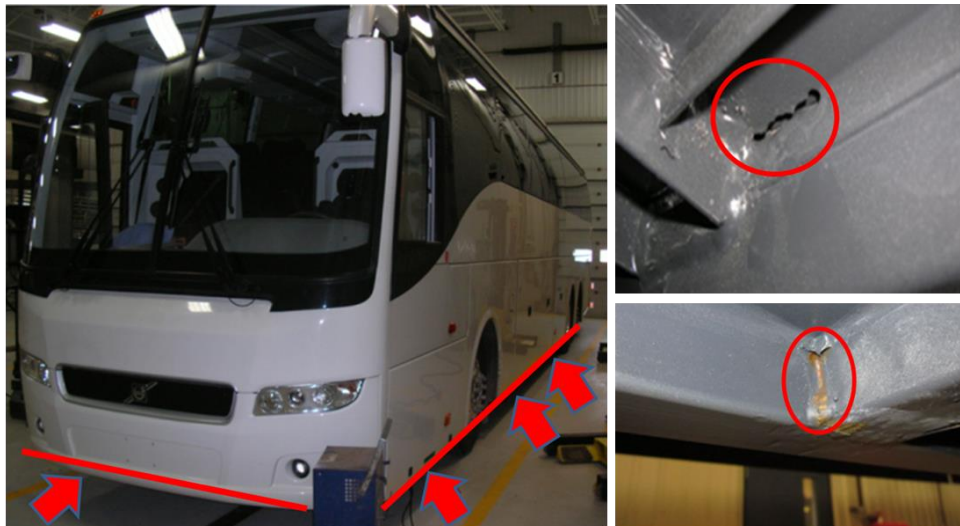
El resultado reportado en el 2012 muestra principios de corrosión en plataforma y chasis; en estas zonas se observa elementos con soldadura deficientes, desprendimiento en recubrimiento anticorrosivo por chisporroteo y falta de soldadura en algunas uniones de la plataforma baja, tal y como se observa en la figura 1.6.

Figura 1.6 Defecto y falta de soldadura en plataforma baja

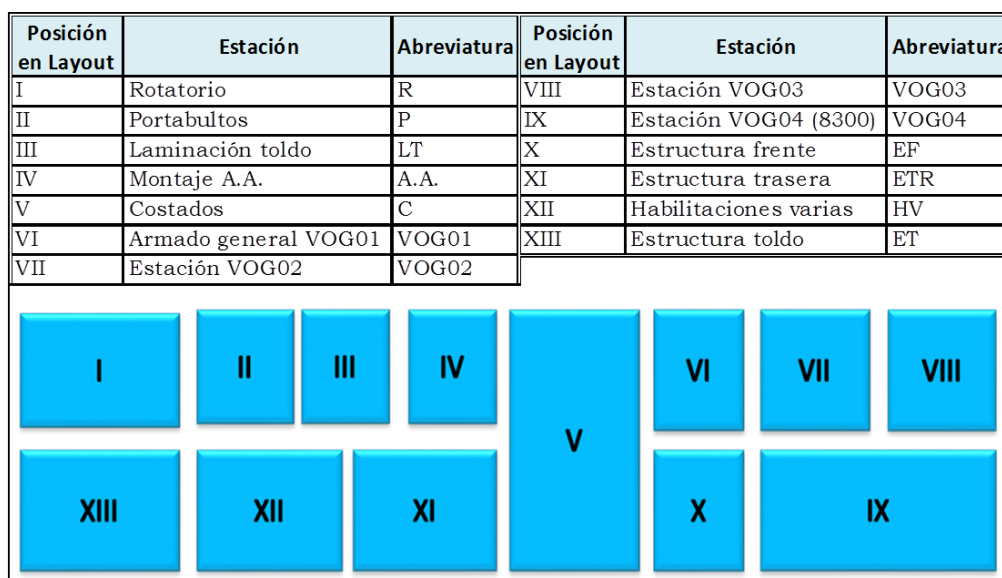
El área de estructuras está conformada por 13 estaciones, como se muestra en el layout de la figura 2.1, aquí se desarrollan los subensambles que posteriormente se transformarán en un autobús de más de 13 metros de longitud; en las estaciones llamadas VOG's (Volvo gate), marcadas con los números VI, VII, VIII y IX, es en donde se realizan el ensamble general, el armado de recibidores de madera, de asientos, laminación, tanques de desechos, combustible y detalles estructurales de seguridad, esto para que posteriormente siga su flujo hacia la siguiente estación y reciba su tratamiento superficial anticorrosivo.

Figura 2.1 Layout del área de estructuras

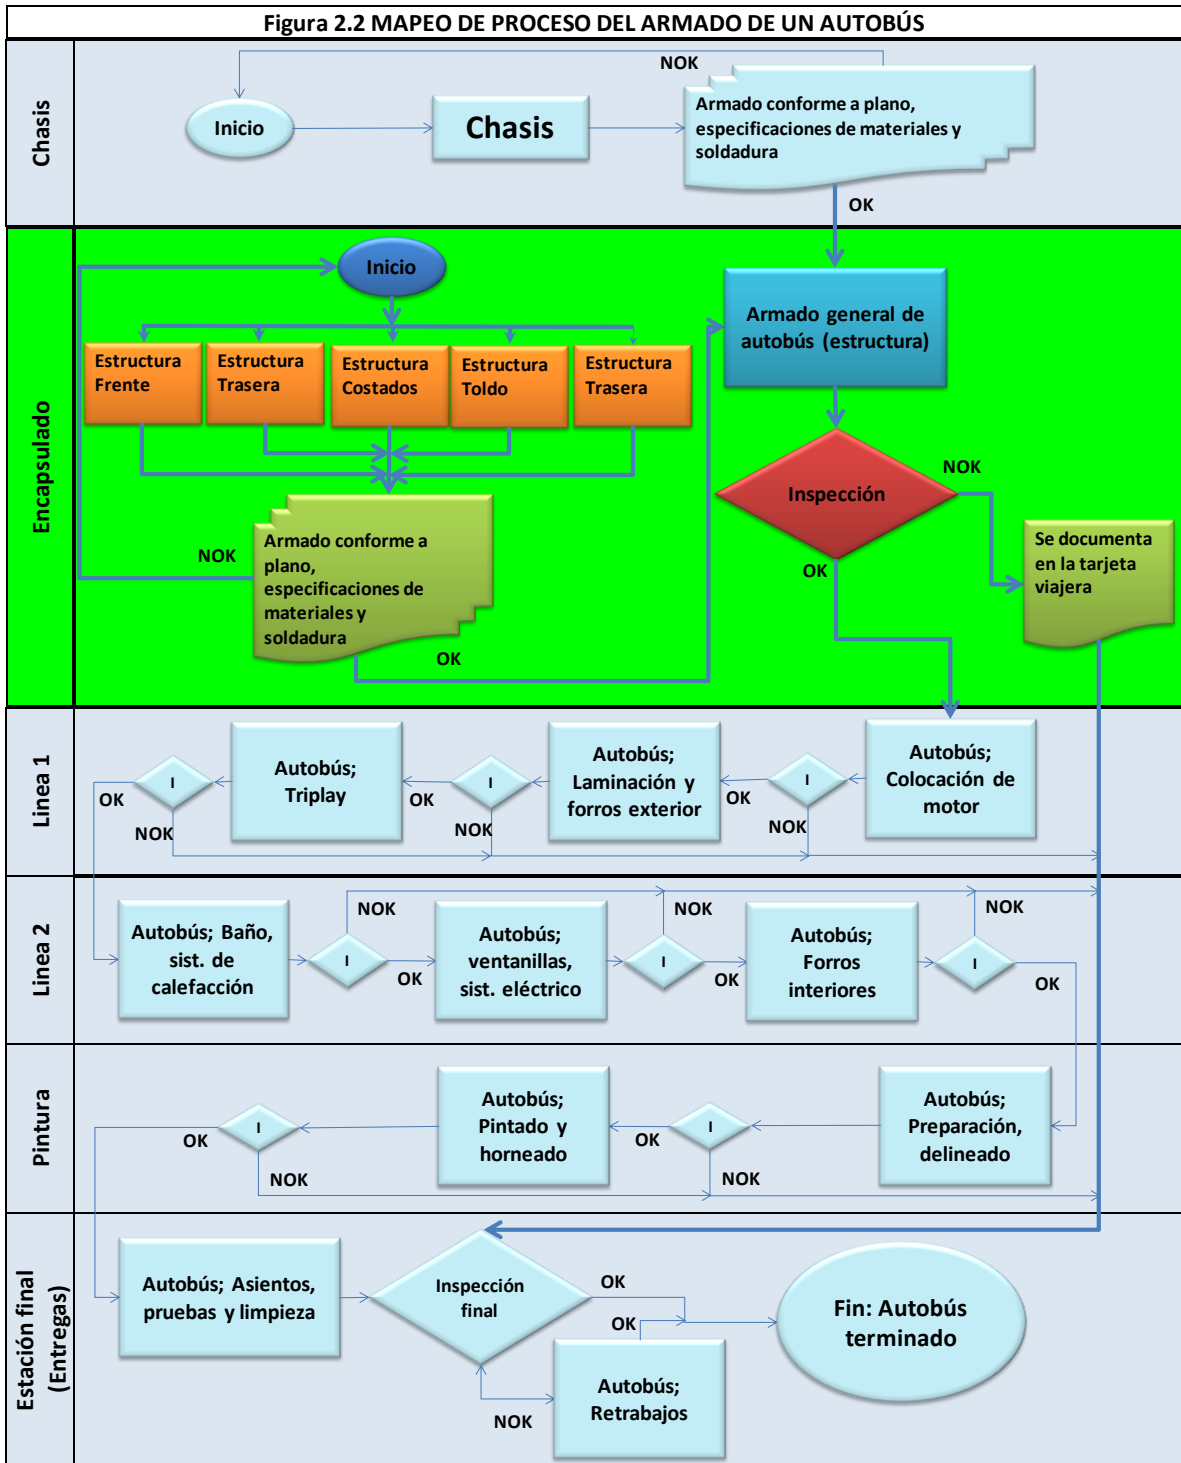
En la figura 2.2 se presenta un mapeo del proceso de armado de los autobuses, en éste es posible observar los filtros de inspección que existen y el recorrido de la tarjeta viajera, en la que como se había comentado con anterioridad, describe los defectos de las unidades descritos por cada uno de los filtros y el último paso para obtener un autobús terminado; cabe mencionar que el desarrollo de este trabajo corresponde a la parte de la planta iluminada en color verde, la cual representa estructuras, hacia arriba se muestra la línea que le surte y abajo a la cual se manda la estructura una vez terminada.

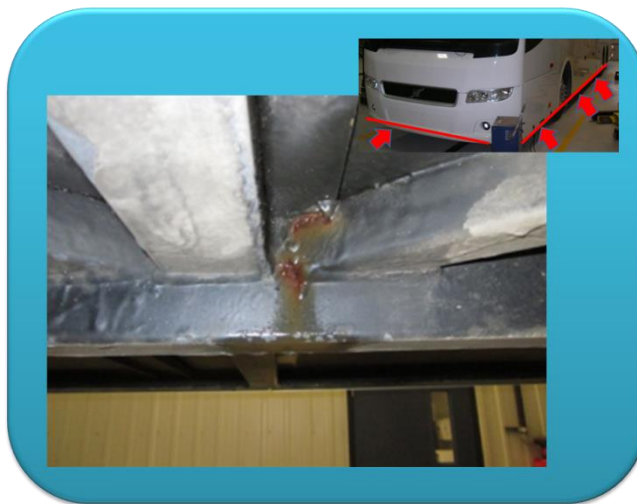
En la figura 2.3 se muestra el ejemplo de lo anteriormente mencionado, éstas son las consecuencias de no asegurar la calidad de las unidades, pues nos muestra la apariencia después de unos kilómetros de trabajo, como observamos una mala aplicación de soldadura puede resultar susceptible a la corrosión.

Figura 2.3 Soldadura mal aplicada bajo plataforma

La preparación para este retrabajo consiste en esmerilar la protección anticorrosiva y el cordón mal realizado, tras haber asegurado la limpieza se procede al soldado de los perfiles; la responsabilidad del soldador conlleva en avisar al supervisor que el trabajo se realizó correctamente y tras el visto bueno del área de calidad es posible volver a cubrir esta zona con protección anticorrosiva.

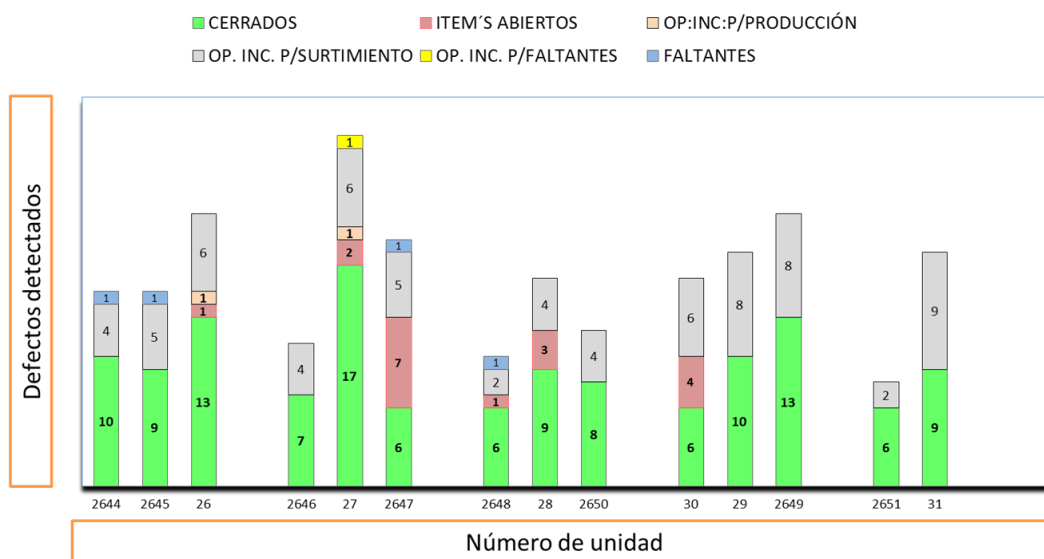
En el gráfico 3.3 es posible observar la cantidad de defectos reparados, estos están representados por el color verde y los pendientes en color rojo, operaciones incompletas por producción, operaciones incompletas por surtimiento, operaciones incompletas por faltantes en estación de trabajo y faltantes de planta; cada aspecto puede ser identificado por el color, cantidad y en la base el número de unidad inspeccionada.

Gráfico 3.3 Defectos por unidad encapsulado

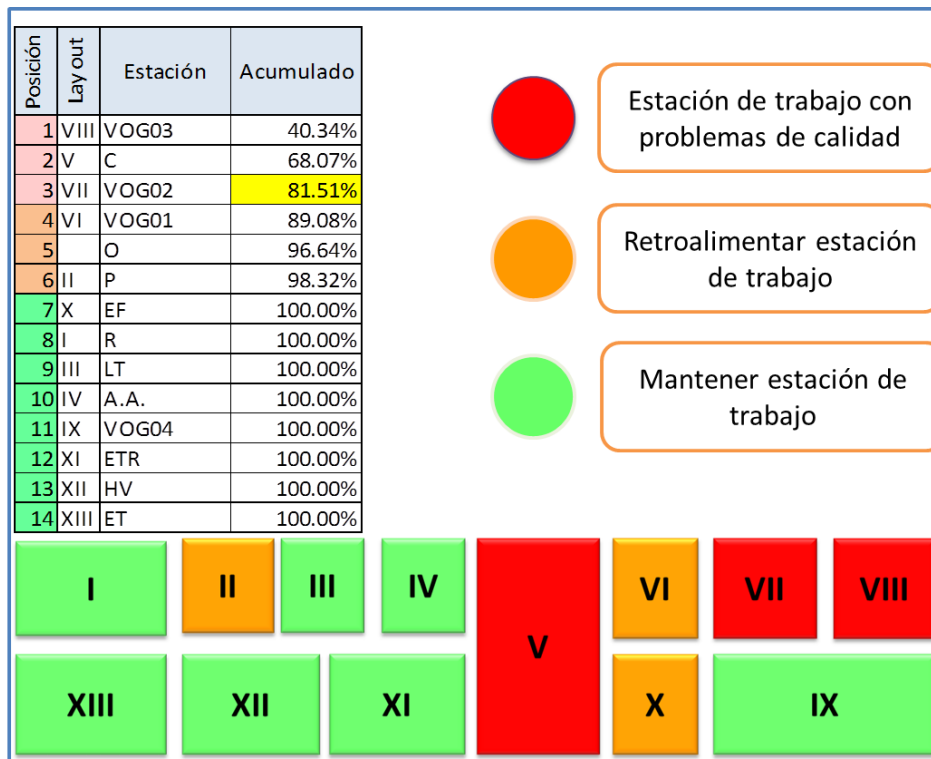
Después de haber sido estratificados los datos obtenidos en el sistema de inspección; en el layout es representado por colores el comportamiento del trabajo en las estaciones, el color mostrado en cada cuadro de la figura 3.11 representa el nivel de importancia que se debe dar al momento de establecer mejoras y prioridades.

Figura 3.11 Rastreo de estaciones críticas

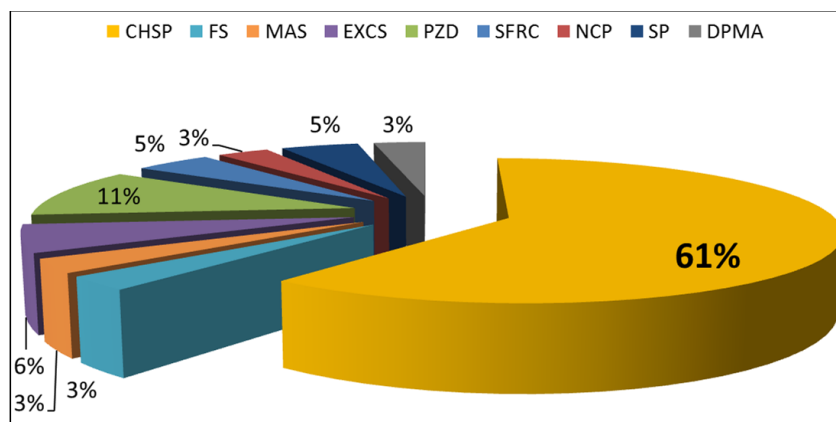
El gráfico 3.13 hace notar el defecto con más incidencias en las unidades, el chisporroteo se caracteriza por la salpicadura de metal no fusionado alrededor de una junta soldada; varias zonas de la estructura presentan el defecto, este fenómeno es altamente crítico dado que varias de las áreas afectadas pueden ser zonas de vista (el cliente o pasajero pueden notar las imperfecciones), superficies donde se coloca laminación, madera o forros plásticos, lo que de no ser pulida la zona afectada representará problemas en las siguientes estaciones.

Gráfico 3.13 Defectos detectados y su nomenclatura

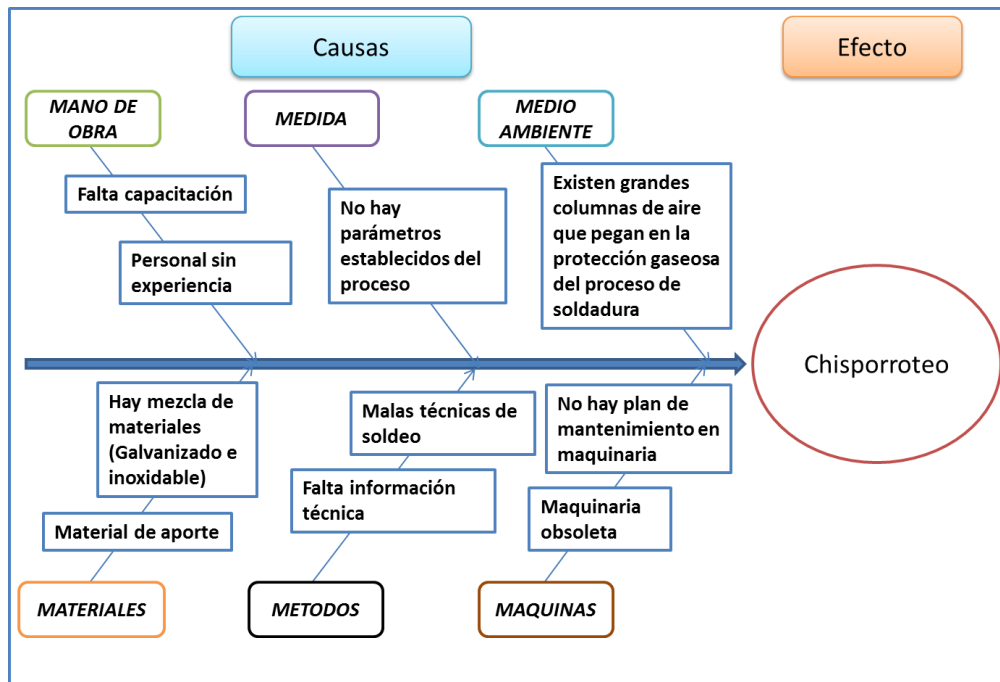
El análisis y la búsqueda de las causas fueron desarrollados por el equipo multidisciplinario, tras realizar el diagrama de causa y efecto, quedan representadas las causas en la figura 3.15; al observar los resultados obtenidos del trabajo realizado por el equipo, se observan causas que van desde los procesos no controlados a el medio en que se desarrollan las actividades.

Figura 3.15 Diagrama de Ishikawa , chisporroteo

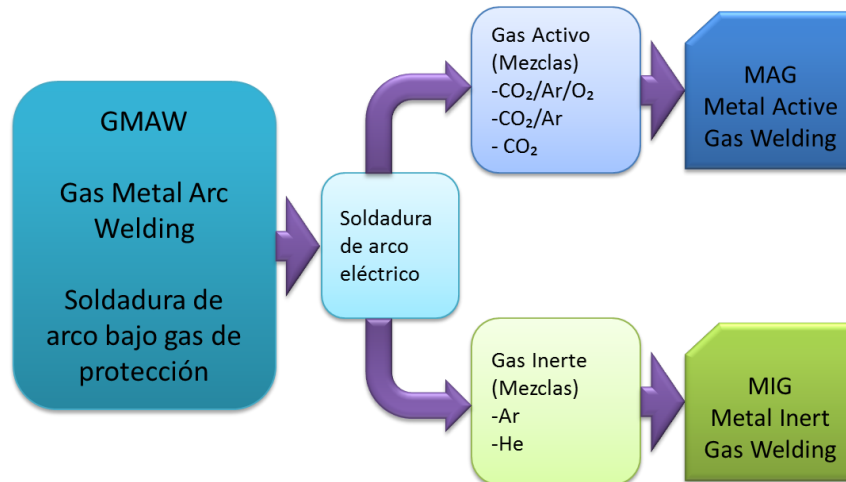
A grandes rasgos se puede observar en la figura 4.1 la división de las variantes, para este caso de estudio se trabaja con una mezcla activa con base Argón (Ar) y dióxido de carbono (CO₂), la elección de esta mezcla es recomendación del proveedor del material de aporte por las propiedades de estabilidad de arco y buena fusión.

Figura 4.1 Procesos GMAW

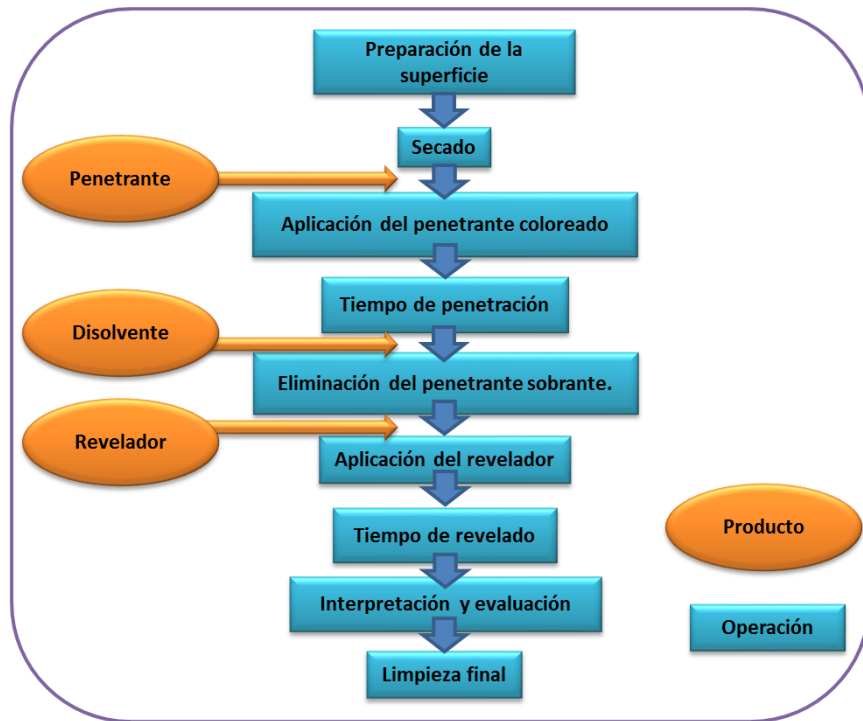
Para comprobar la calidad de la unión realizada en la prueba se desarrolla el análisis no destructivo descrito en la figura 4.4. El fin de realizar esta prueba es la comprobación de las posibles fracturas a las que queda expuesta la pieza, esto dado que los poros no solo se presentan superficialmente.

Figura 4.4 Diagrama de proceso, penetrantes coloreados

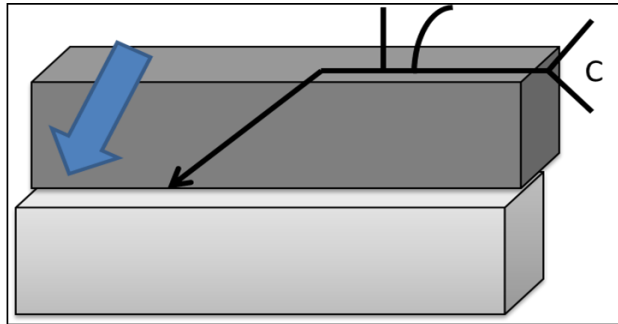
¹ Acorde a ISO6947, la posición PB es una posición sobre el plano horizontal que ocupa la pieza y con un ángulo a 45° o 135°, producido por el bisel de la preparación o la forma de los metales base.

Figura 4.5 Unión acero galvanizado e inoxidable

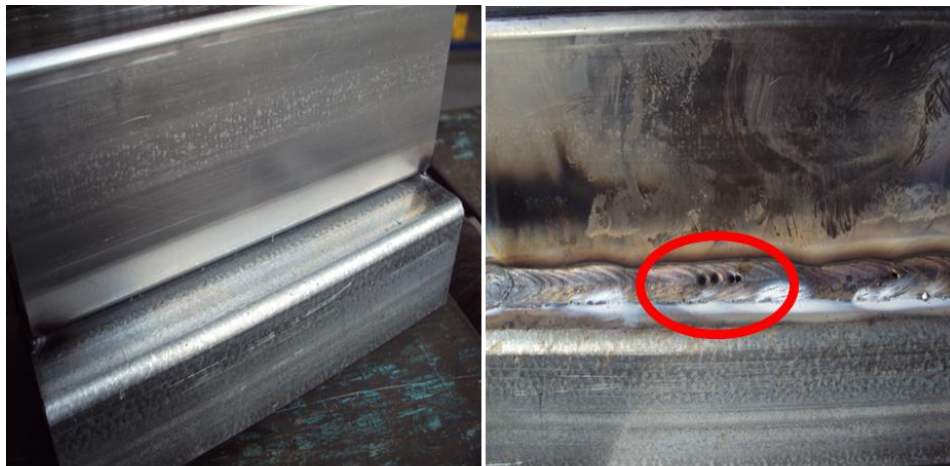
En la figura 4.6 se observa el resultado de la unión, la cual no refleja mucho chisporroteo, sin embargo sí existen poros en la unión, que de acuerdo con las tolerancias del estándar STD 5605,51 los poros son permisibles si cumplen con ciertas características.

Figura 4.6 Resultado de la unión de acero galvanizado e inoxidable.

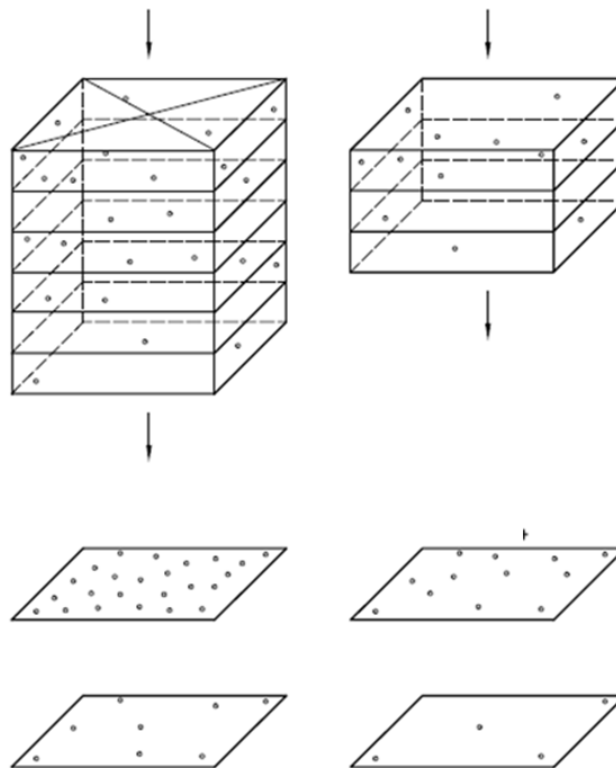
Para hacer referencia clara de cómo se comportan los poros en las uniones soldadas, se puede observar un ejemplo representado en el ISO 5817:2003, se hace referencia del mismo en la figura 4.8, se observa que no solo el exterior es el que representa el defecto si no todo el interior de la junta soldada.

Figura 4.8 Radiografía del comportamiento de los poros por unidad de volumen, extraído del ISO 5817:2003

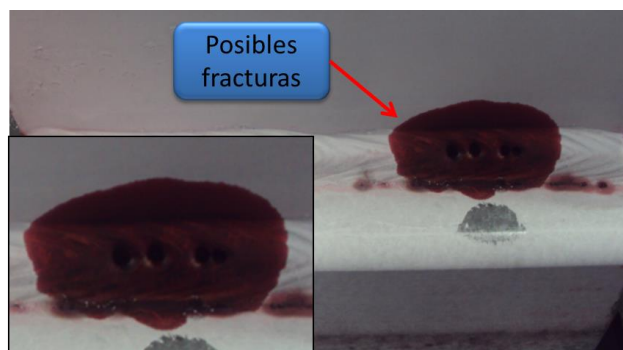
En la figura 4.9 sólo se confirma lo que anteriormente se realizó al analizar el estándar y la clase de la probeta realizada; en la prueba de líquidos penetrantes sólo se hacen más evidentes los posibles puntos de falla en la estructura, esto confirma que dicha unión puede presentar problemas estructurales de no realizarse un proceso especial para asegurar la unión.

Figura 4.9 Prueba no destructiva en probeta 1

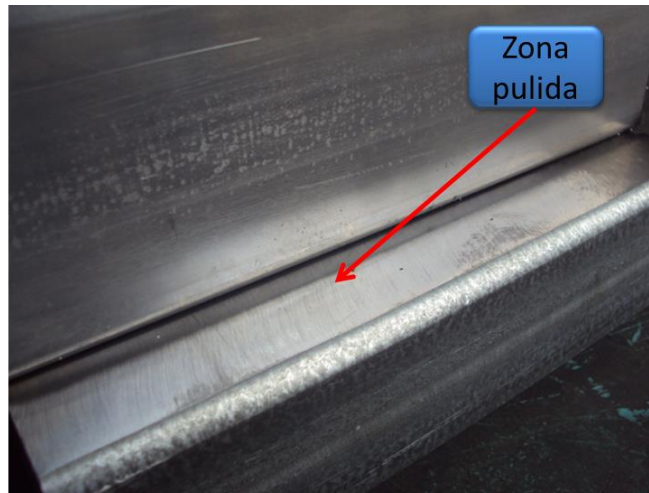
En la figura 4.10 se observa el pulido realizado sobre la pieza de acero galvanizado, ya que cuenta con una cubierta de zinc, al retirarlo se espera eliminar un factor probable del chisporroteo. El galvanizado consiste en cubrir con una capa de zinc piezas de acero.

Figura 4.10 Preparación de probeta 2

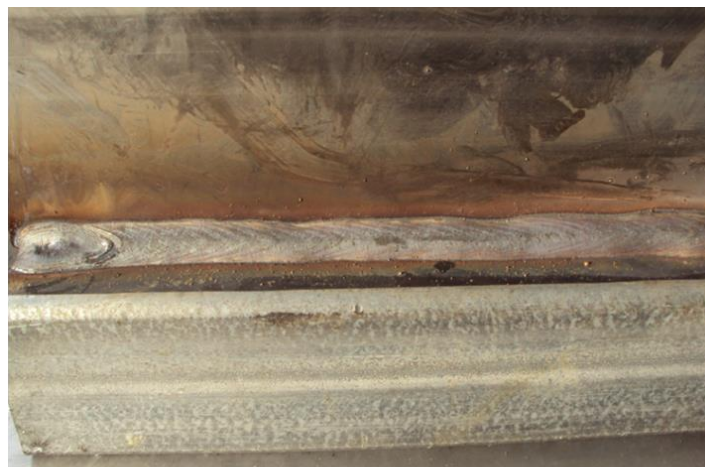
Los resultados observados en la figura 4.11 reflejan un cordón más uniforme y sin imperfecciones aparentes superficialmente, su calidad será comprobada con el mismo procedimiento descrito en la figura 4.4, con esto se tendrán las mismas condiciones de estudio entre pruebas y se analizará si en realidad la junta soldada cumple con las características requeridas por los estándares.

Figura 4.11 Resultado de la probeta 2

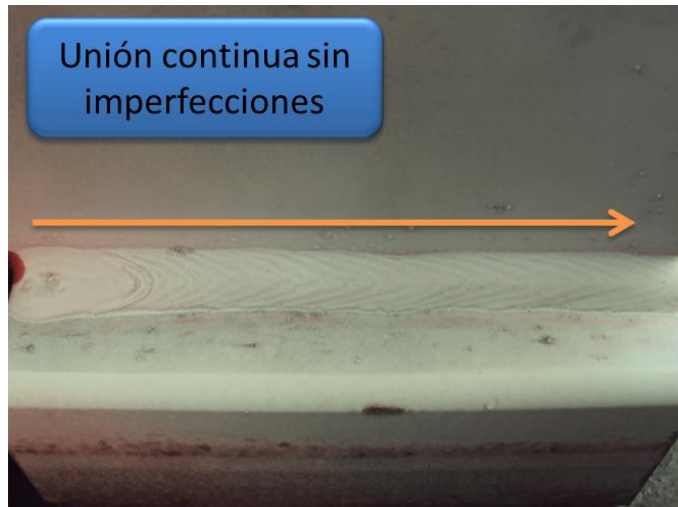
En la figura 4.12 se muestran los resultados de la prueba con líquidos penetrantes esto con el fin de reiterar la calidad de la misma; se observa que la unión presenta uniformidad, sin ningún tipo de imperfección, al no presentar algún indicio en rojo es indicativo de estar libre de posibles fracturas, la unión puede darse por validada y cumple con los requerimientos técnicos de los documentos internos de Volvo.

Figura 4.12 Prueba no destructiva en probeta 2

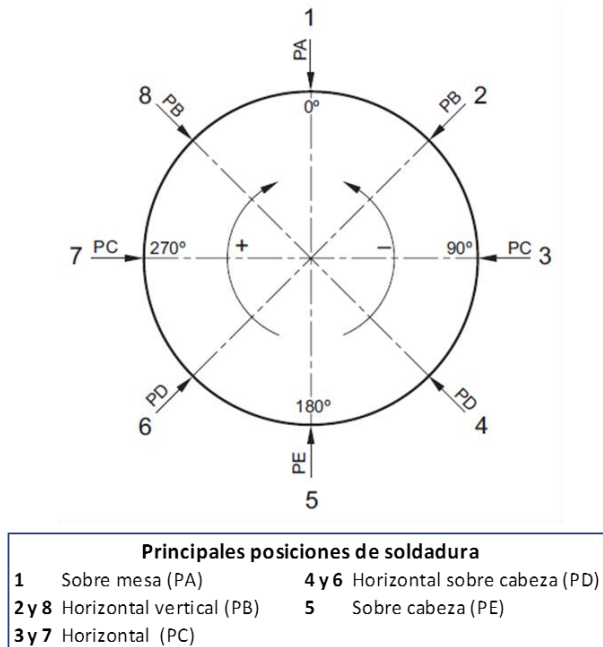
En la figura 4.13 pueden observarse las principales posiciones en el proceso de soldadura, las mismas reflejan los ángulos de ataque y nomenclatura que se utiliza para hacer referencia de las mismas en planos y documentos.

Figura 4.13 Principales posiciones de soldadura acorde a ISO 6947:2010

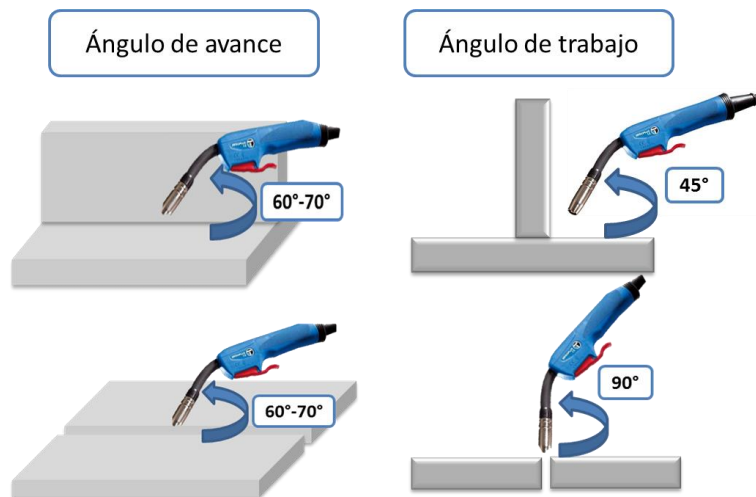
Los ángulo de trabajo y de avance se ven representados en la figura 4.14, la recomendación del uso de estas posiciones en el proceso GMAW en sus dos variantes, es para que el gas de protección no desarrolle turbulencias y con esto la entrada de oxígeno en la fusión de los metales, el cual puede ser causante de poros en la superficie del cordón y chisporroteo.

Figura 4.14 Ángulos de ataque y avance en soldadura GMAW

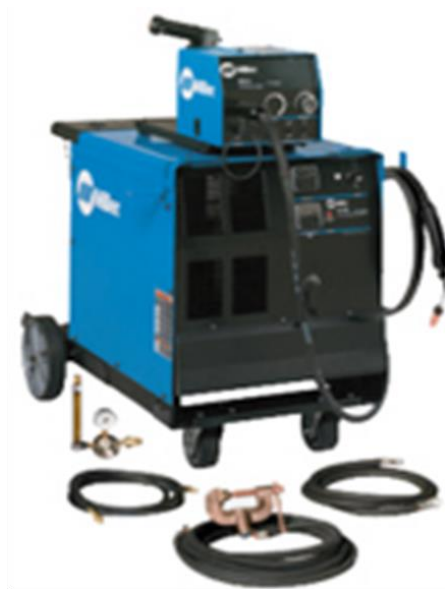
Volvo trabaja con maquinaria adecuada para los procesos MIG y MAG, utilizando rollos de alambre de 15Kg y gas de protección adecuado a la red general del área; en encapsulado se trabaja con alrededor de 80 máquinas de las mismas características que en la figura 4.15, divididas en las 13 estaciones de trabajo, algunas de ellas con más de 15 años de antigüedad.

Figura 4.15 CP302 Miller. Recuperado de <http://www.millerwelds.com/products/mig/cp-302/>

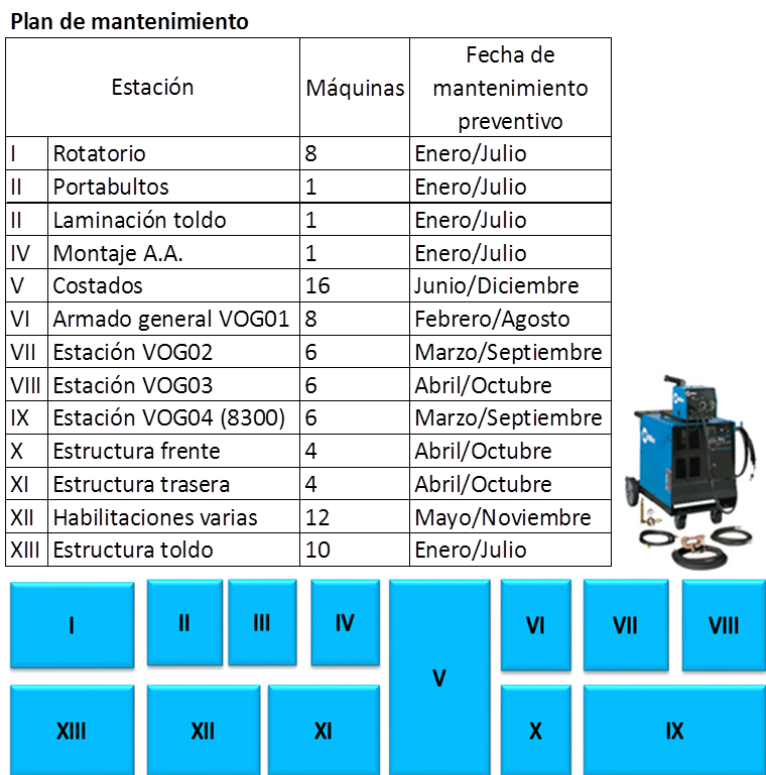
de la maquinaria no cuenta con un plan de mantenimiento, en la figura 4.16 se propone lo siguiente:

Figura 4.16 Plan de mantenimiento preventivo

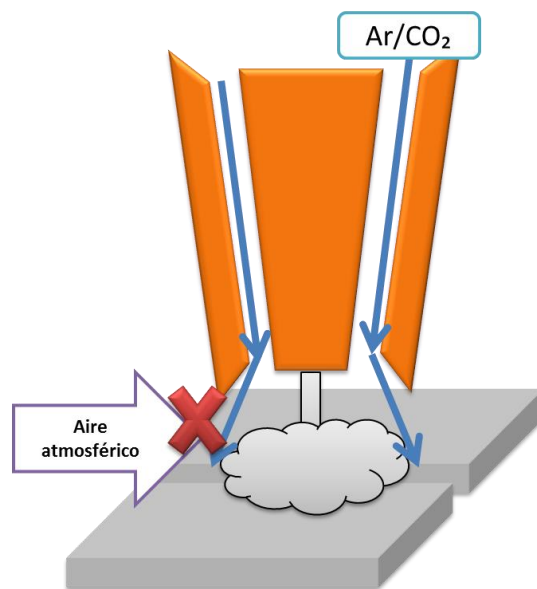
El proceso de soldadura que Volvo utiliza en la fabricación de autobuses, trabaja con un gas de protección el cual ayuda a que el aire atmosférico no influya en la fusión de los materiales a unir, es importante para este proceso no tener grandes entradas de aire que afecten.

Figura 4.18 Gas de protección y sus ventajas
