ANÁLISIS DE LA INFORMACIÓN Y PROPUESTAS DE SOLUCIÓN

ANÁLISIS DE ALMACENES E INVENTARIOS.

Seguridad e Higiene.

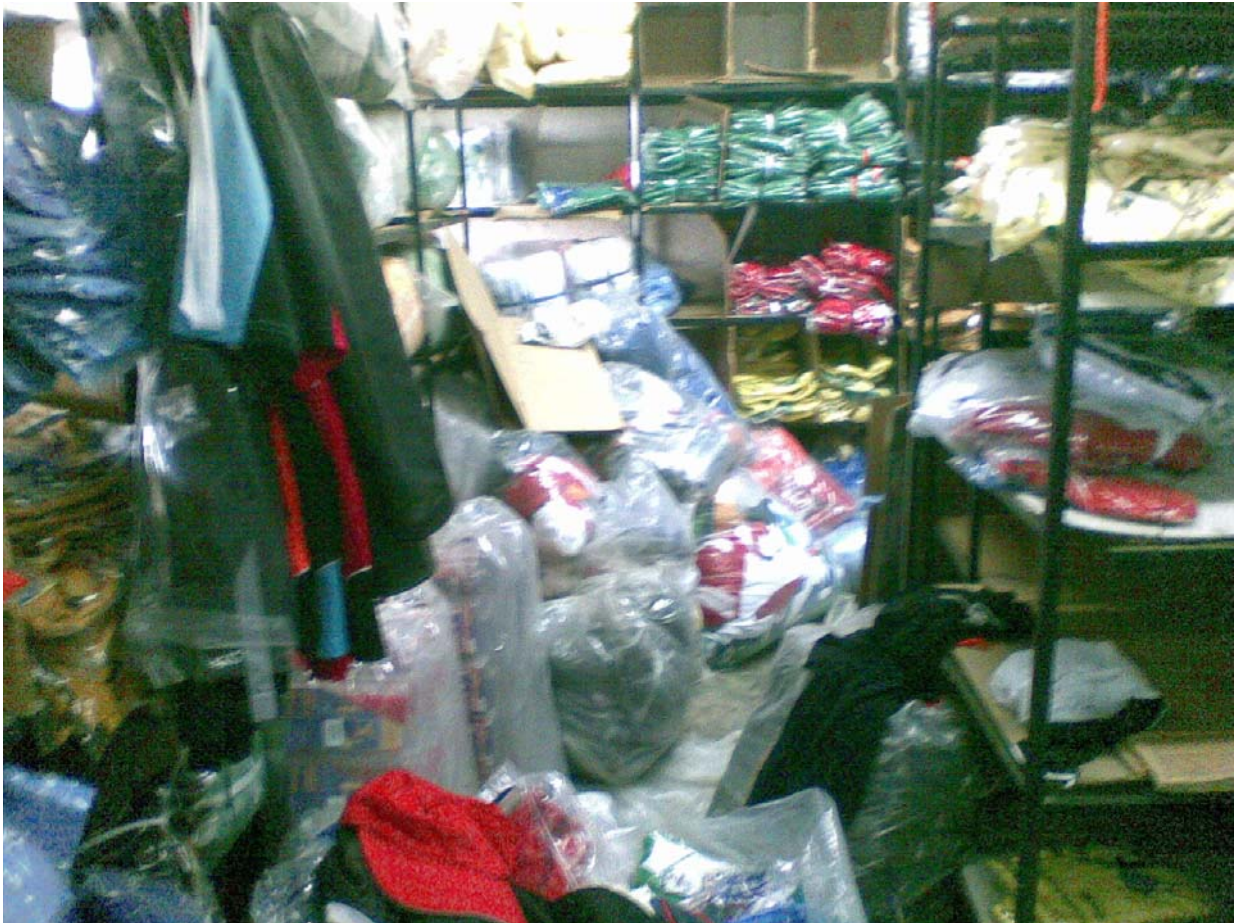
Los 3 edificios se caracterizan por el desorden, apreciamos que en todos los pisos de los 3 edificios hay materias primas, producto en proceso y productos terminados por doquier y en desorden.

Imagen 20 Almacén de productos terminados.

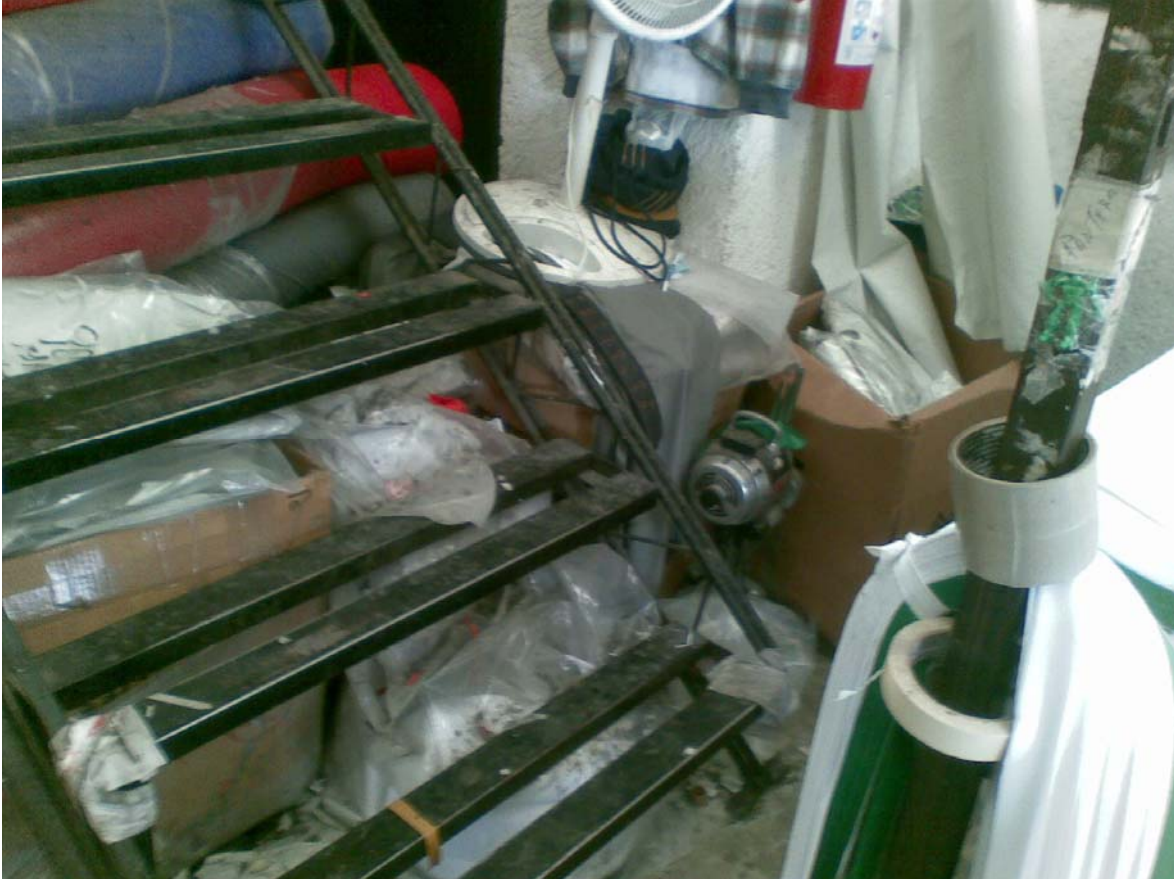
Imagen 10 Escaleras para acceder a la mesa de corte.

- Acceso a las oficinas por escaleras que se encuentran en mal estado.
- Barandal metálico con puntas cortantes.
- Escaleras metálicas ligeramente dobladas y maltratadas, los escalones no son perfectamente horizontales.

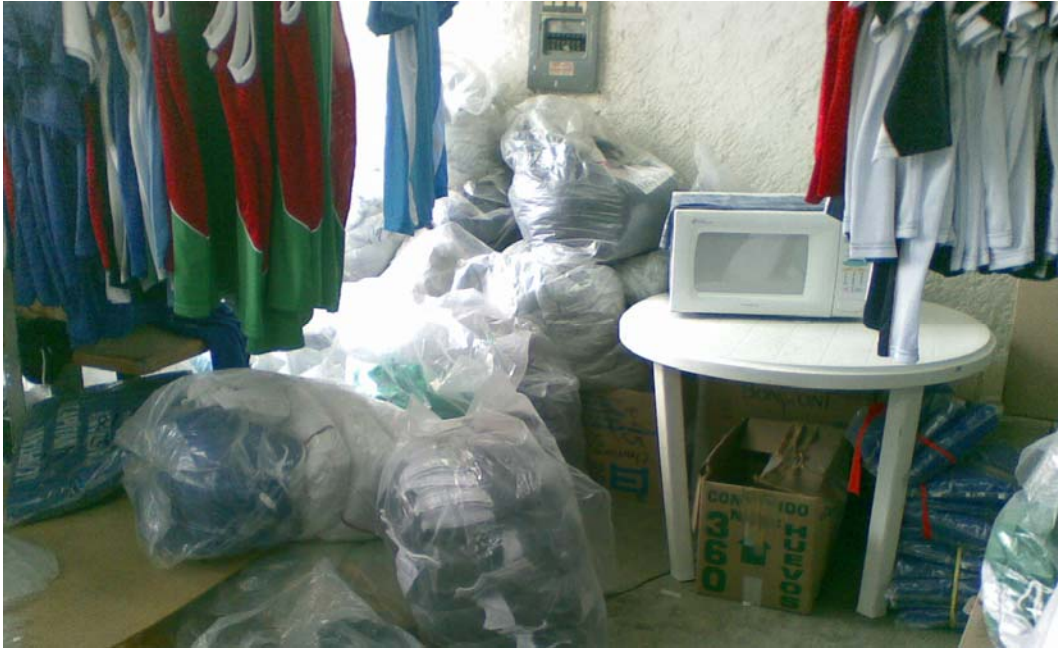
- Preparación y consumo de alimentos en el área de trabajo. Cocinar y comer en el área de trabajo compromete la seguridad de los artículos por manchas y olores, además de que un microondas consume demasiada corriente y podría ocasionar un cortocircuito. El área de producción no es un área para comer.

Imagen 22 Microondas en el área de corte, representa un riesgo de incendio.

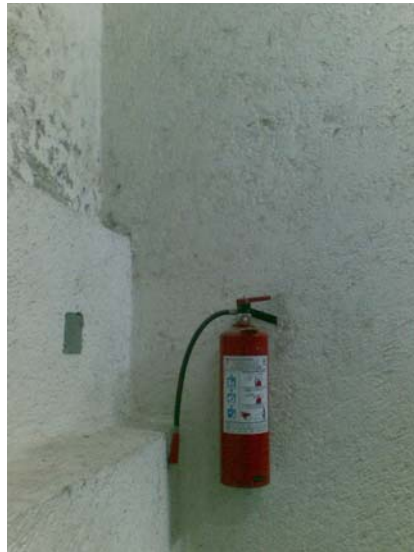
- Fumar en oficinas.
- Escasa señalización (Nula en varios casos) No es posible encontrar con facilidad las rutas de evacuación ni la ubicación de los extintores.

Imagen 23 Extintor sin señalizar en el edificio de corte

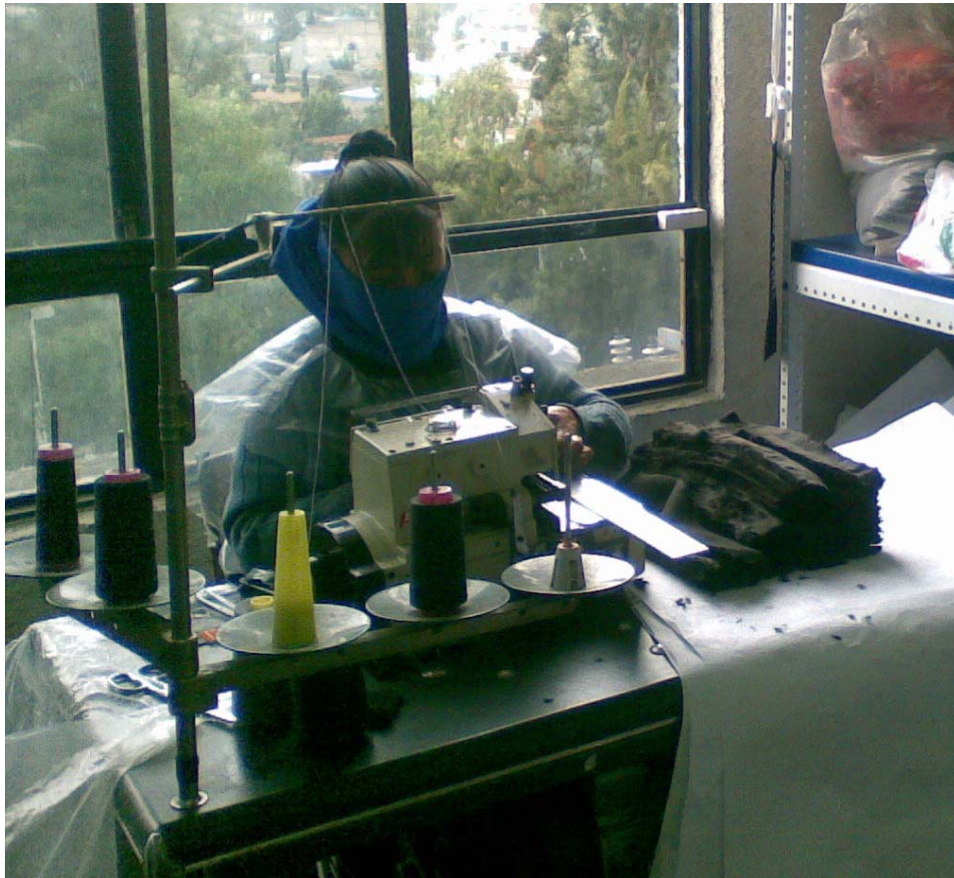
Uso de trozos de tela como mascarilla de seguridad en el área de costura. Al coser algunos artículos se desprende pelusa, esa pelusa dificulta la respiración en el personal y para evitarlo crearon sus propias mascarillas.

Imagen 11 Equipo de seguridad improvisado.

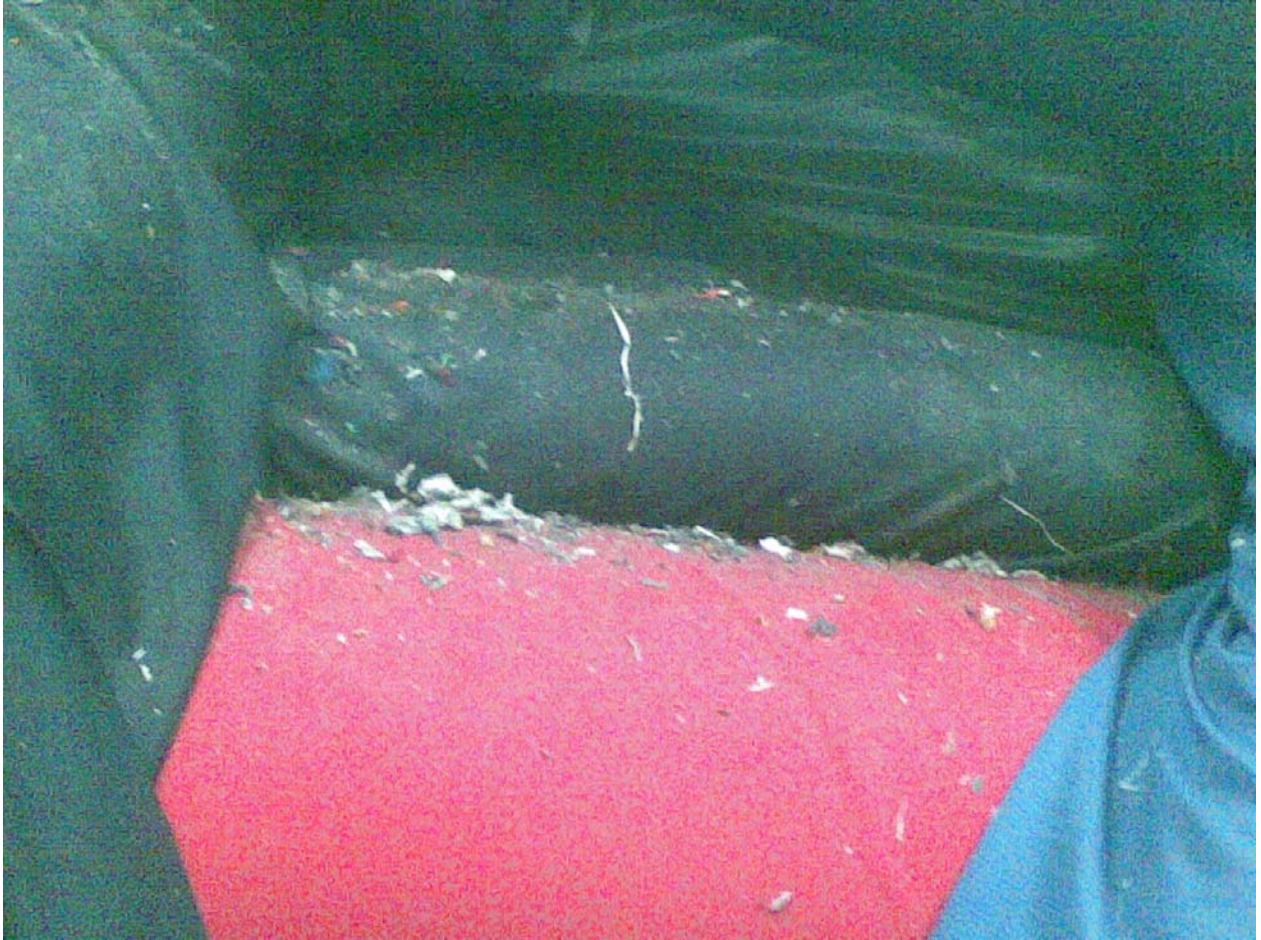
La imagen 24 muestra materias primas en el edificio de corte que fueron abandonadas por meses. En la actualidad su única función es de acumular polvo y el olor a humedad las arruinó como materias primas.

Imagen 25 Suciedad depositada en las materias primas.

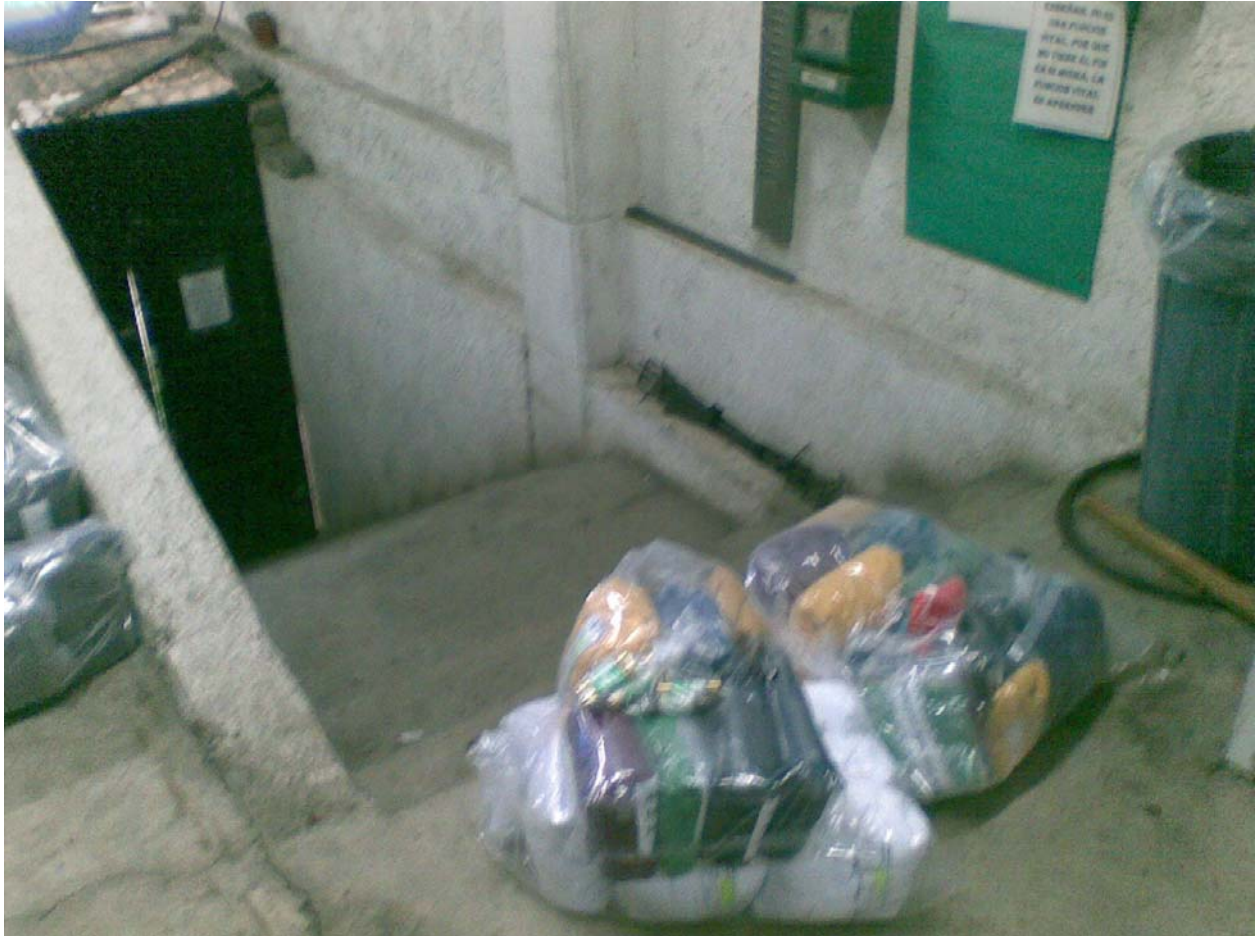
La figura 25 muestra una bolsa con artículos textiles terminados que obstruye la única salida en el edificio. La salida se encuentra a 2 metros bajo el nivel del acceso.

Esta práctica puede ocasionar heridas severas e incluso la muerte de cualquiera del personal en caso de incendio o terremoto.

Imagen 12 Bolsas de producto terminado como obstáculo de la única salida del edificio

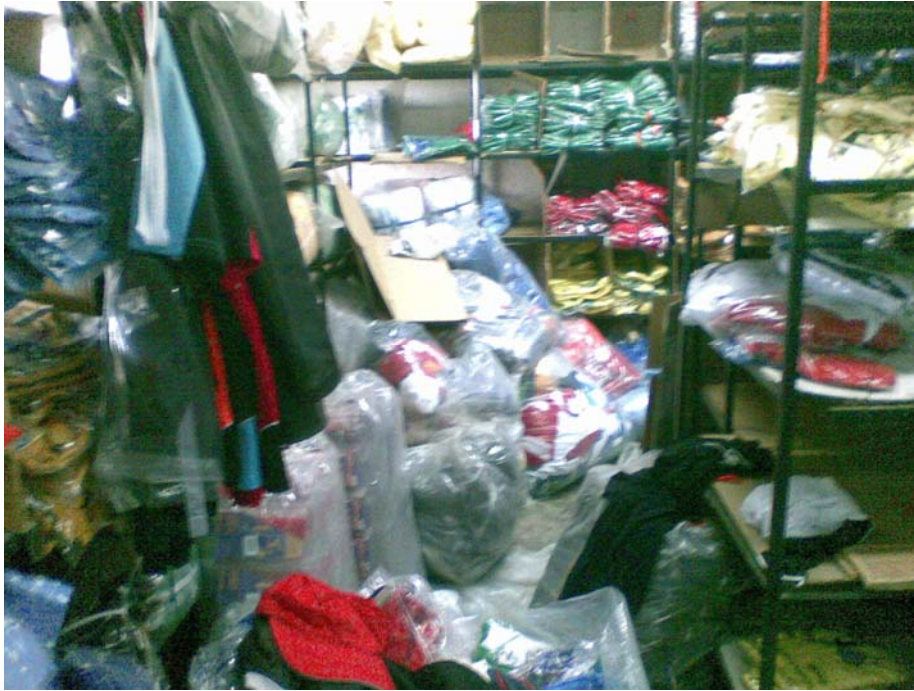
Obstrucción de las rutas de evacuación. Los accesos en los almacenes están bloqueados con productos terminados. Sólo hay despejado un acceso por almacén.

Imagen 15 Obstrucción de las rutas de evacuación en el área de productos terminados.

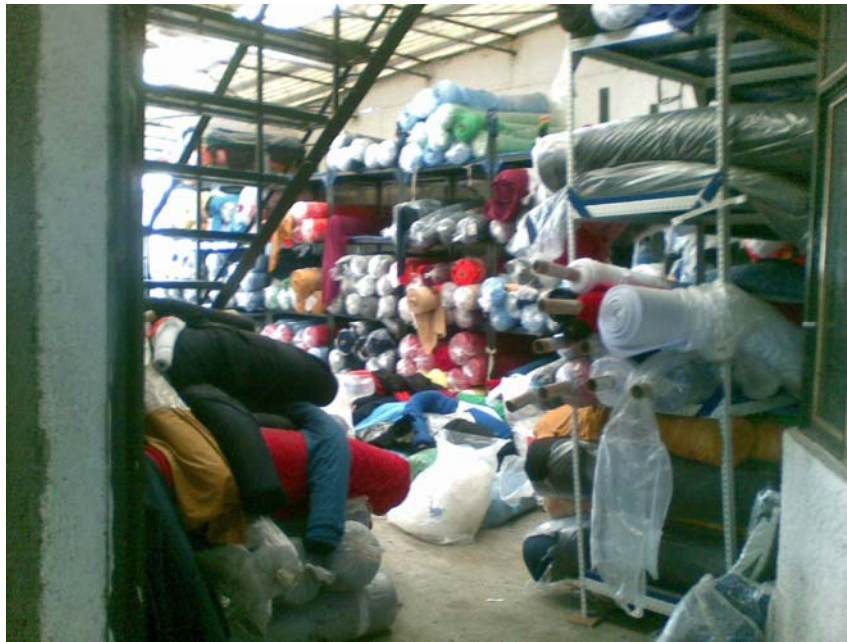
Maltrato de las materias primas en el almacén. Las materias primas no están clasificadas y el inventario registrado no considera las mermas y pérdidas por humedad, maltrato y suciedad.

Imagen 30 Materias primas en desorden y maltratadas.

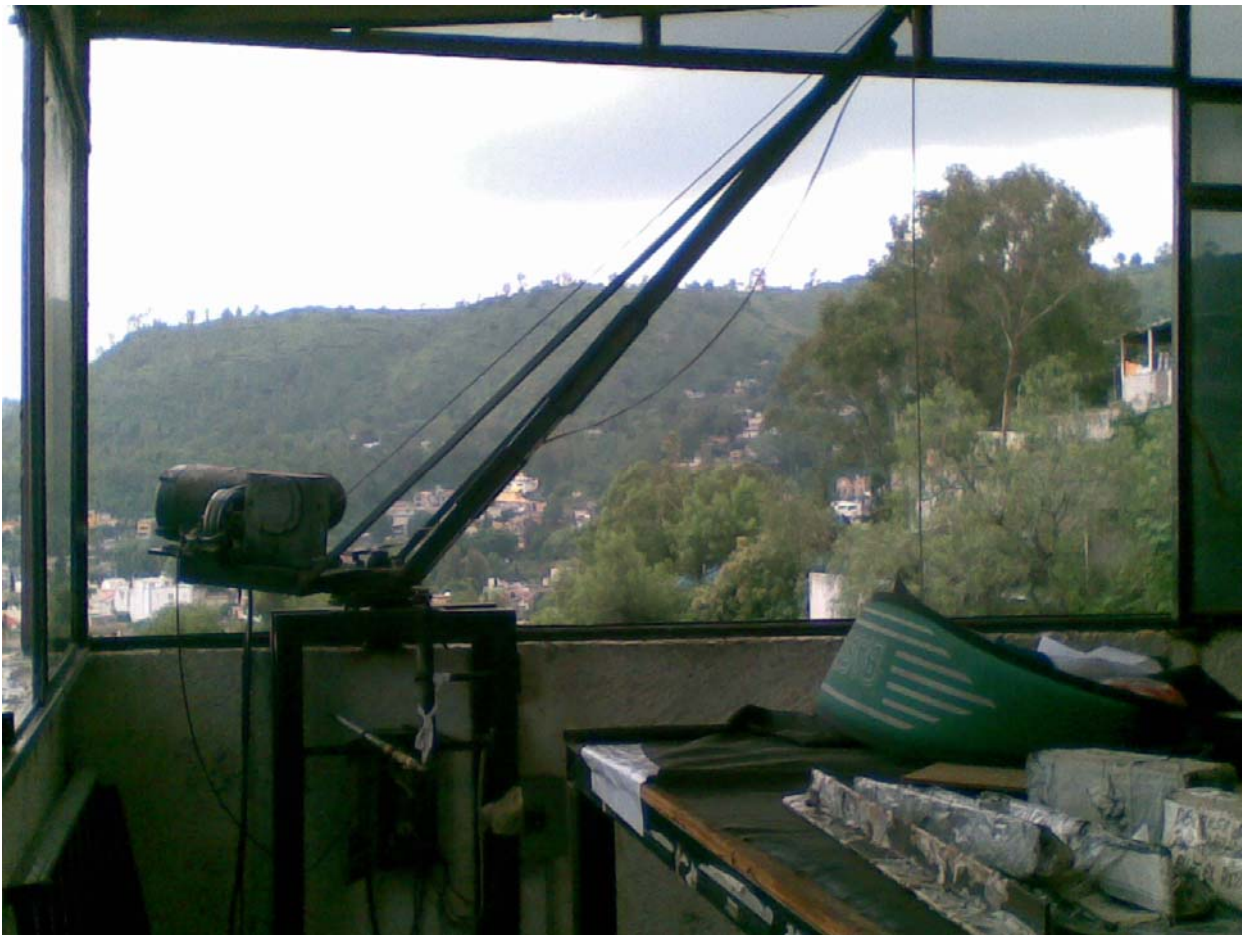
La grúa se encuentra en malas condiciones, se observa óxido en los componentes y no existen rieles ni mecanismos de seguridad.

Imagen 16 Grúa utilizada para subir las materias primas.

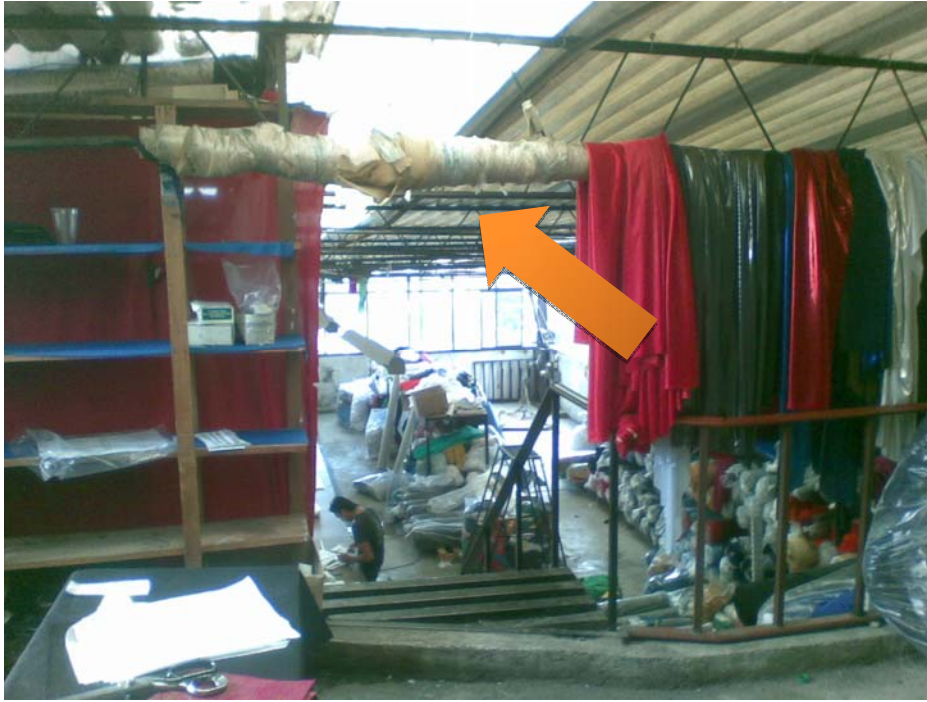
Tubos a 1.6m de altura que pueden golpear la cabeza del personal, sin señalamiento de precaución.

Imagen 17 Barra a la altura de la cabeza no señalizada.

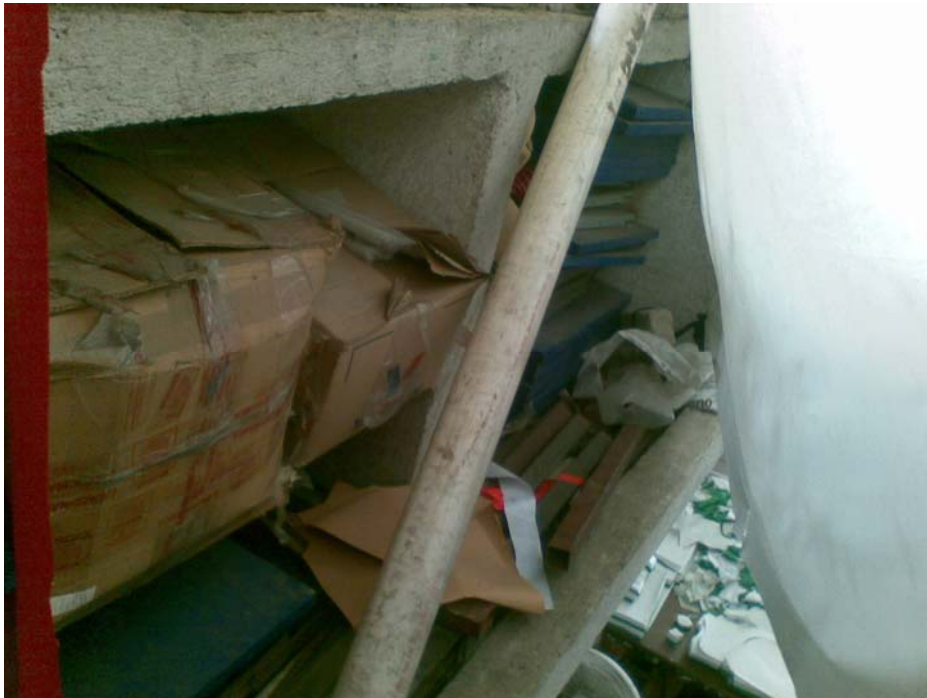
Conservar y ocultar basura en el área de trabajo

Imagen 18 Basura oculta tras una lona

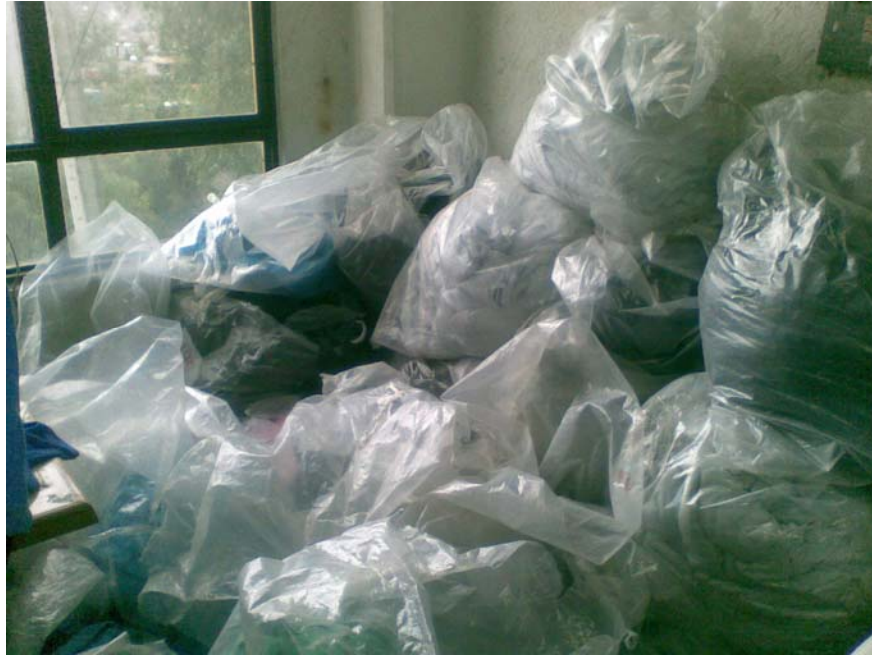
Conservar productos terminados por años.

Imagen 19 Productos almacenados por más de un año sin venderse.
