**Estudio de falla en el puente esviado La
Ventosa tras el sismo del 7 de
septiembre de 2017**

TESIS

Que para obtener el título de
Ingeniero Civil

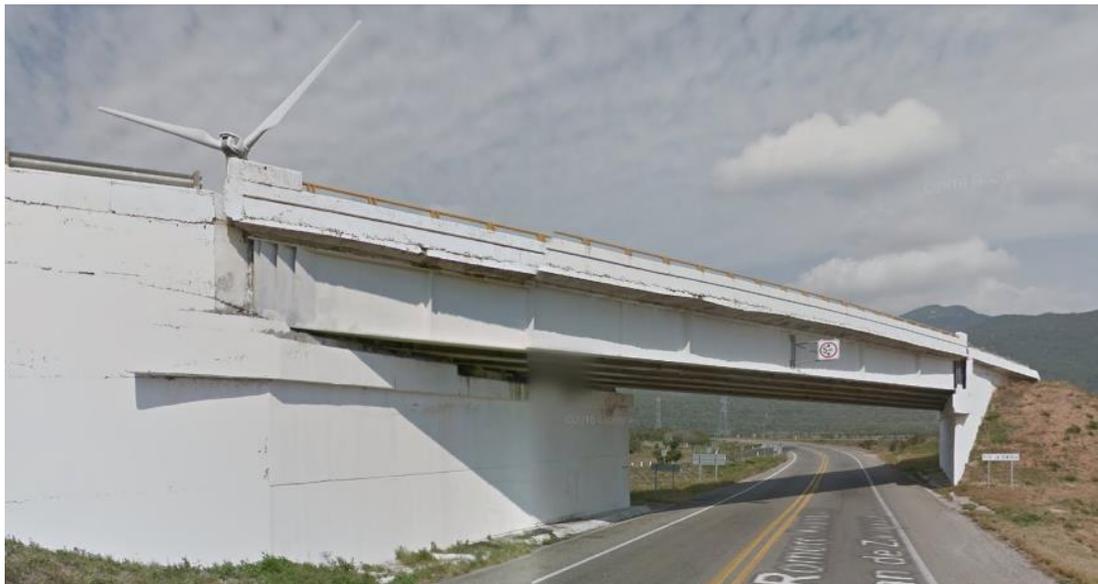
Figura 2.3 Puente en La ventosa antes del evento sísmico.

Este puente se encuentra en una zona con flujos vehicular bajo, pero donde pueden transitar todo tipo de vehículos (Figura 2.3). Cuenta con un solo carril en una dirección cuyo trazo tiene una pequeña curvatura debido a la desviación que se presenta de la Supercarretera Salina Cruz – La ventosa a su incorporación con la Carretera Transistmica, esto hace que el puente tenga que ser esviado, sin embargo, las dimensiones del puente entre sus puntos de apoyo son iguales, debido a que en el centro del puente se cuenta con

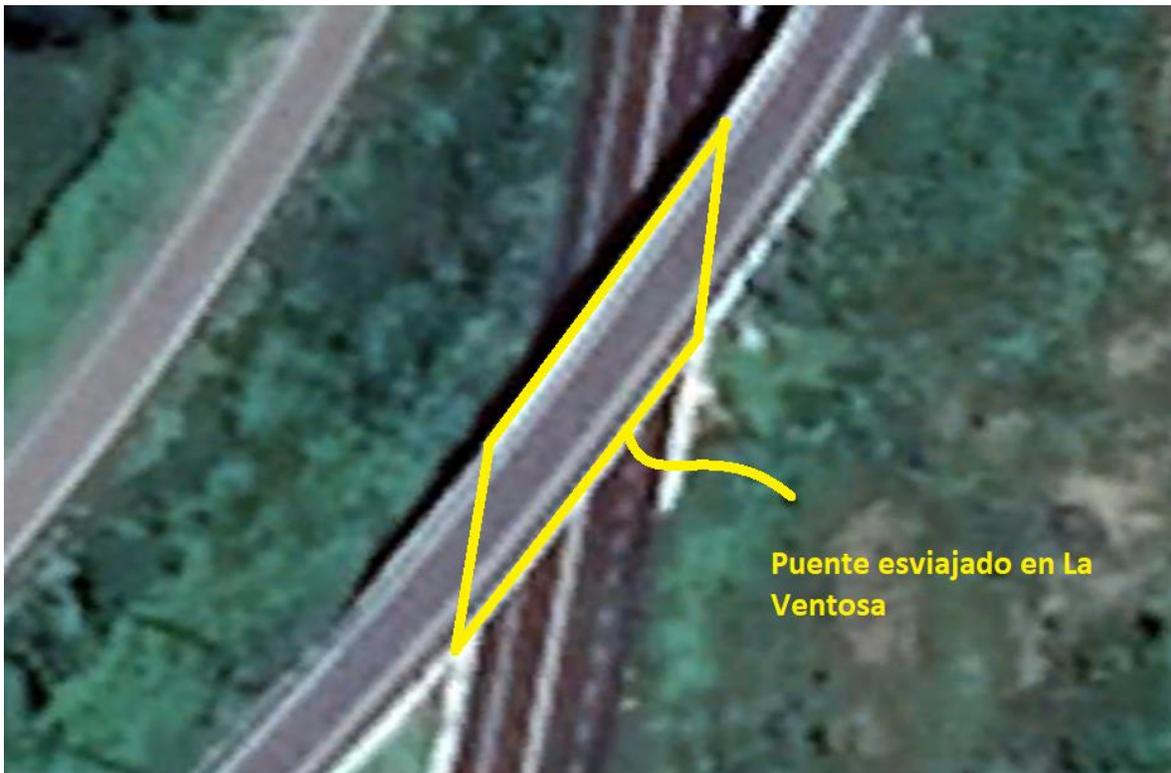
Figura 2.4 Imagen satelital del puente en La Ventosa.

el espacio suficiente para que la superficie de rodamiento conserve la curva y además cuente con un sobre ancho a cada lado, de los cuales uno es más pequeño que el otro (Figura 2.4).

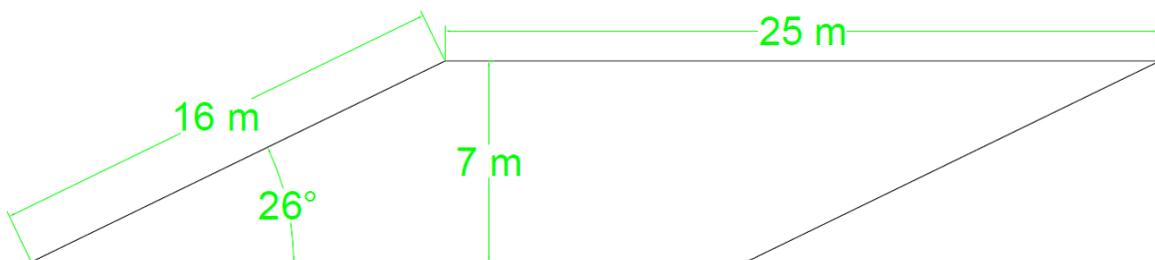
Figura 2.5 Dimensiones en planta del puente.

El puente cuenta con un tablero de concreto reforzado el cual tiene un espesor de 20 cm dentro de los cuales 5 cm son de asfalto; el ancho del tablero es de 7 m y, al ser un puente esviado, sus lados largos son de 25 metros y los lados cortos son de 16 m, donde se tienen un ángulo de esviaje de 26° (Figura 2.5 y 2.6).

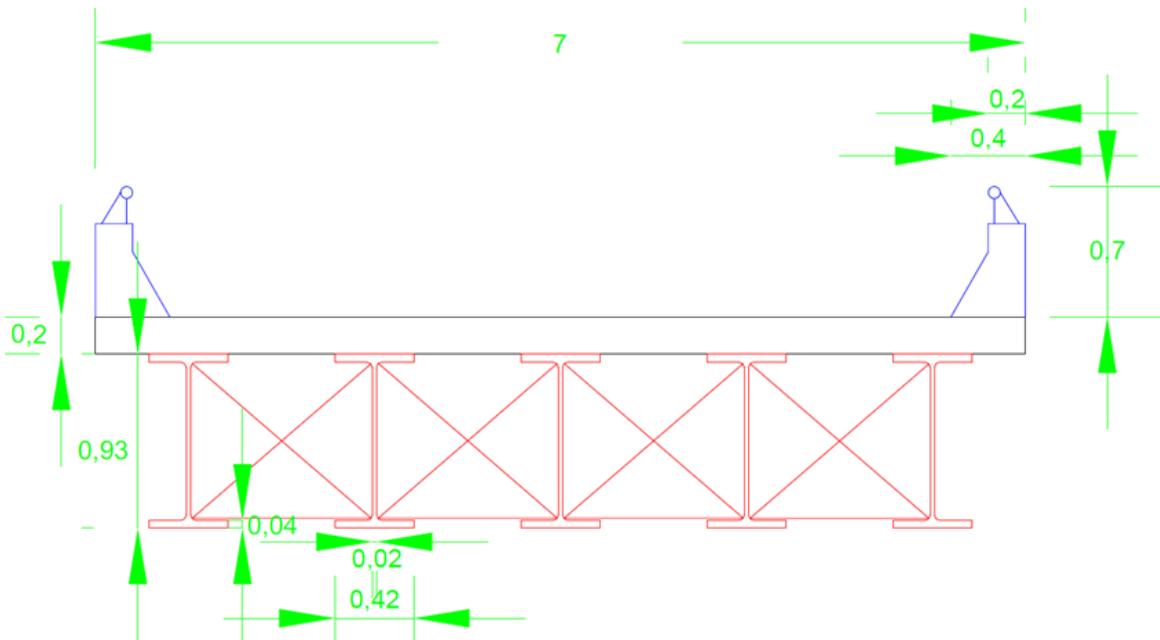
Figura 2.7 Vista transversal del tablero (dimensiones en metros)

Las traveses en las cuales se encuentra apoyado el tablero, son de acero formando un perfil tipo doble T, las cuales tienen un peralte de 0.93 m, el espesor del alma es de 2 cm, mientras que los patines cuentan con un ancho de 0.42 m con un espesor de 4 cm (Figura 2.7). Cada una de las traveses se encuentra situada a 1.5 m de sus centros.

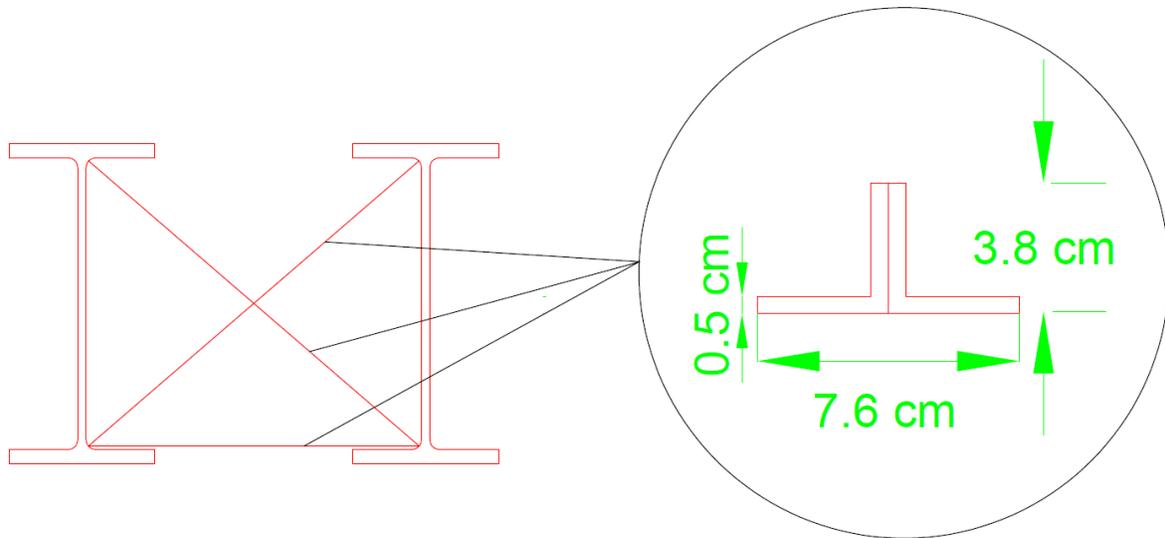
Figura 2.8 Detalle del contraventeo.

El contraventeo que se tiene entre cada una de las vigas, están formados por dos ángulos de acero soldados en forma de T, cada ángulo tiene un ancho de 3.8 cm y un espesor de 0.5 cm en ambos lados (Figura 2.8). Los contraventeos están situados de manera perpendicular a las vigas a con una distancia de 2.5 m entre cada uno, además, están colocados de manera horizontal y vertical.

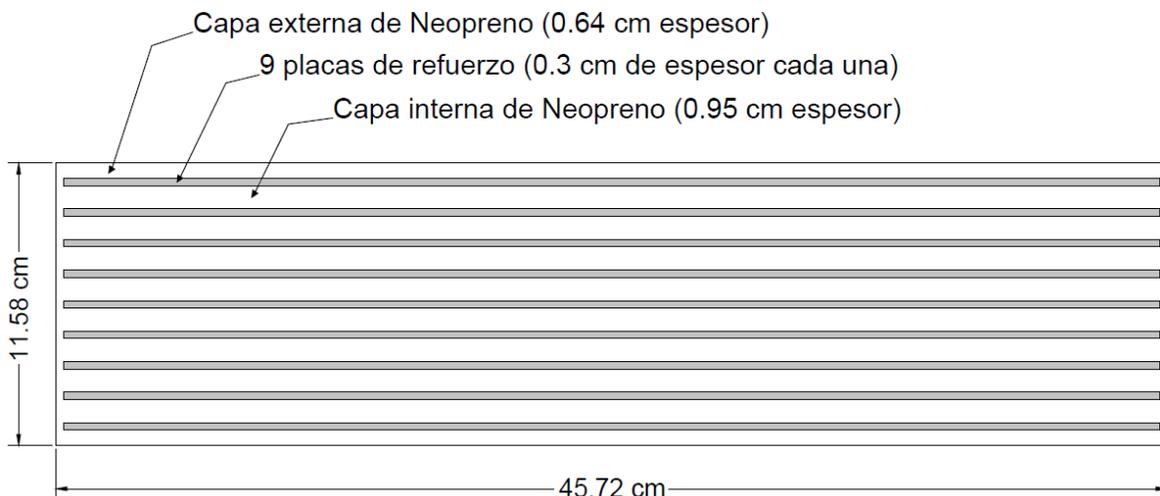
Figura 2.9 Detalle del apoyo elastomérico.

Bajo cada una de las vigas que sostiene el puente, se encuentra una almohadilla que proporciona un soporte elastomérico hecho a partir de capas de neopreno con refuerzo de placas de acero. El soporte de neopreno está constituido por capas externas del mismo material que tienen un espesor aproximado de 0.64 cm, mientras que las capas internas tienen un espesor aproximado de 0.95 cm; en cuanto a las capas de refuerzo de acero, éstas cuentan con 0.3 cm de espesor por placa, siendo un total de 9 placas de refuerzo. En cuanto a las dimensiones totales del soporte, tiene una longitud y ancho de 45.72 cm y un espesor total de 11.58 cm (Figura 2.9).

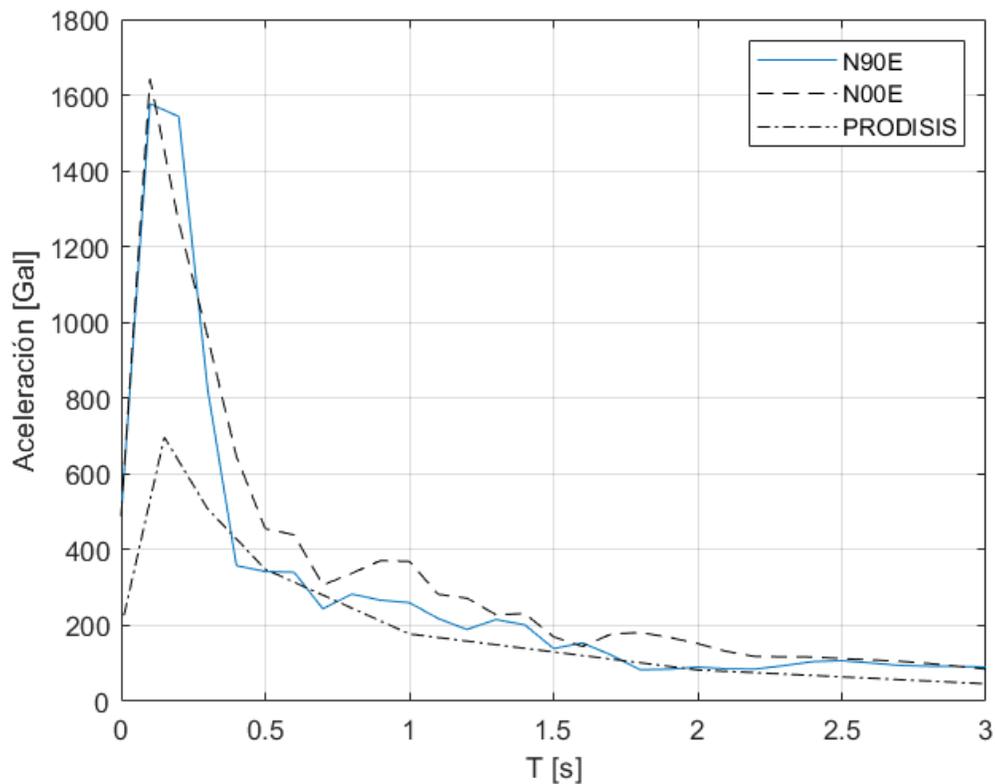
Figura 2.12 Espectro de respuesta sísmico horizontal para la estación Niltepec.

En el espectro de la figura 2.12 se puede observar que las aceleraciones máximas obtenidas son poco más del doble que las obtenidas de PRODISIS, siendo que éstas llegan a los 1600[Gal], mientras que las de PRODISIS oscilan alrededor de 670[Gal].

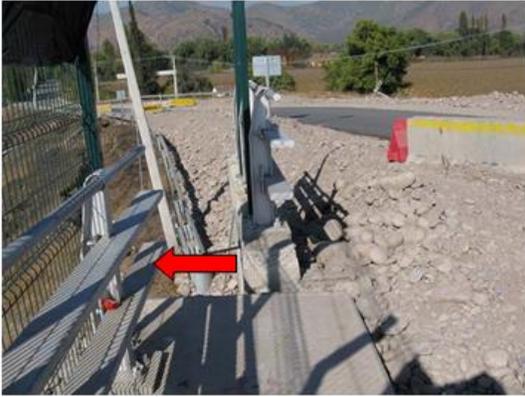
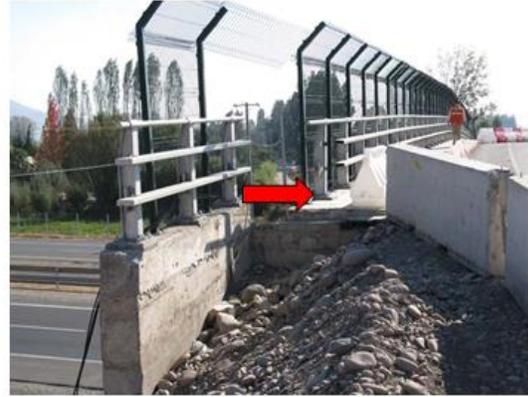
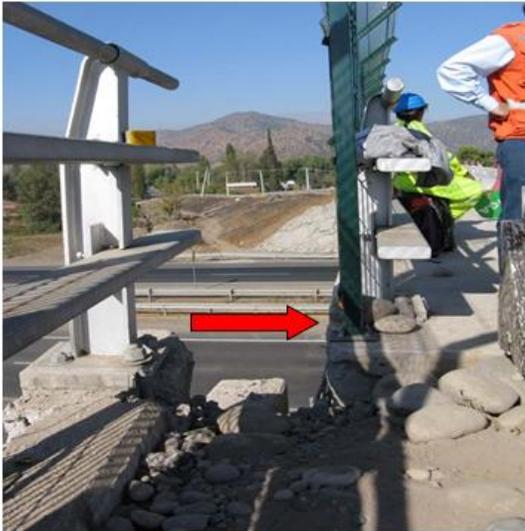
Figura 2.18 Daños en Atraveso Chada -Acceso Sur a Santiago (Unión, 2015)

Algunos ejemplos de puentes carreteros que fallaron debido a la rotación del tablero se presentaron durante el terremoto de 2010 en Chile, como se aprecia en las figuras 2.18 y 2.19. En las Figuras se indica con flechas el deslizamiento del tablero debido a la rotación.

- Desplazamientos del tablero
- Rotación de tablero

En la figura 2.18 se aprecia el deslizamiento lateral del puente, con una separación de aproximadamente de 50 cm con respecto a su posición original.

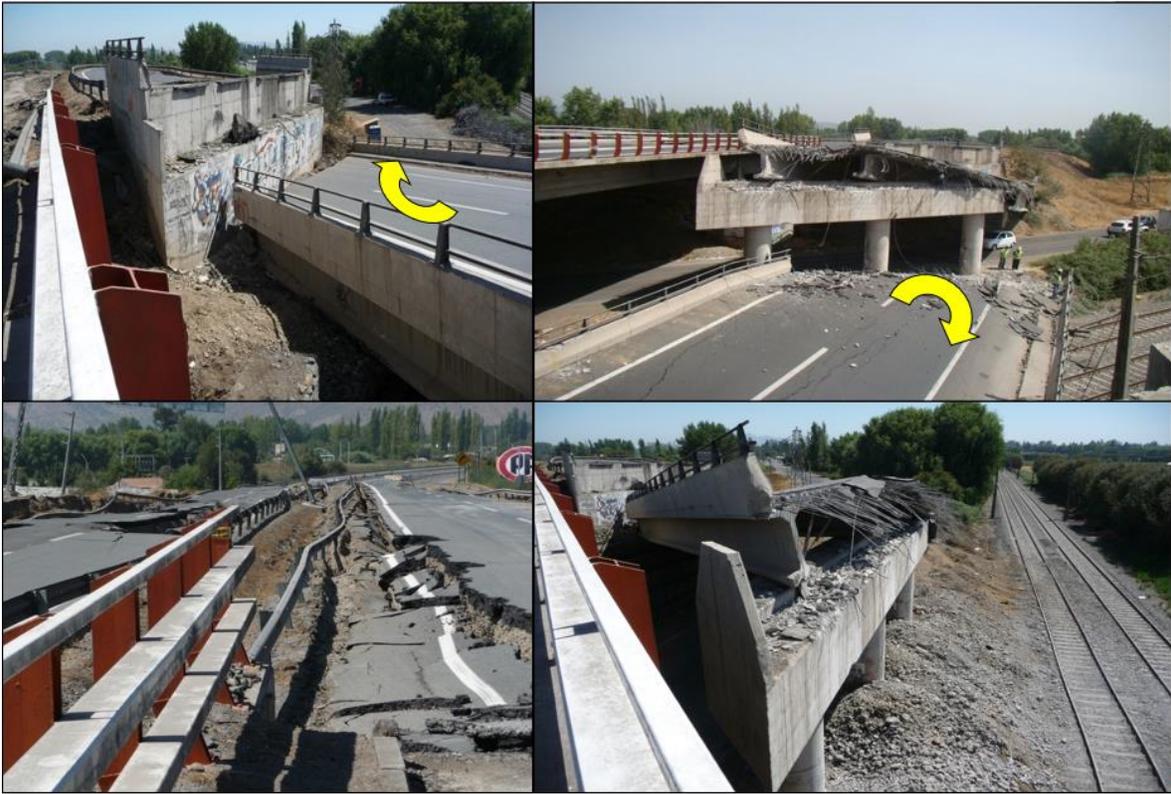
Figura 2.19 Daños en PS FFCC Hospital -Santiago-Talca-Ruta 5 sur (Unión, 2015)

A diferencia del caso anterior, en la figura 2.19 el puente esviado, tras rotar, tuvo fallas en dos de sus secciones, provocando el colapso de ambas partes. Otro aspecto a resaltar es la falla de los topes sísmicos (ambos del lado derecho), los cuales tras fallar permitieron que la estructura siguiera girando y callera.

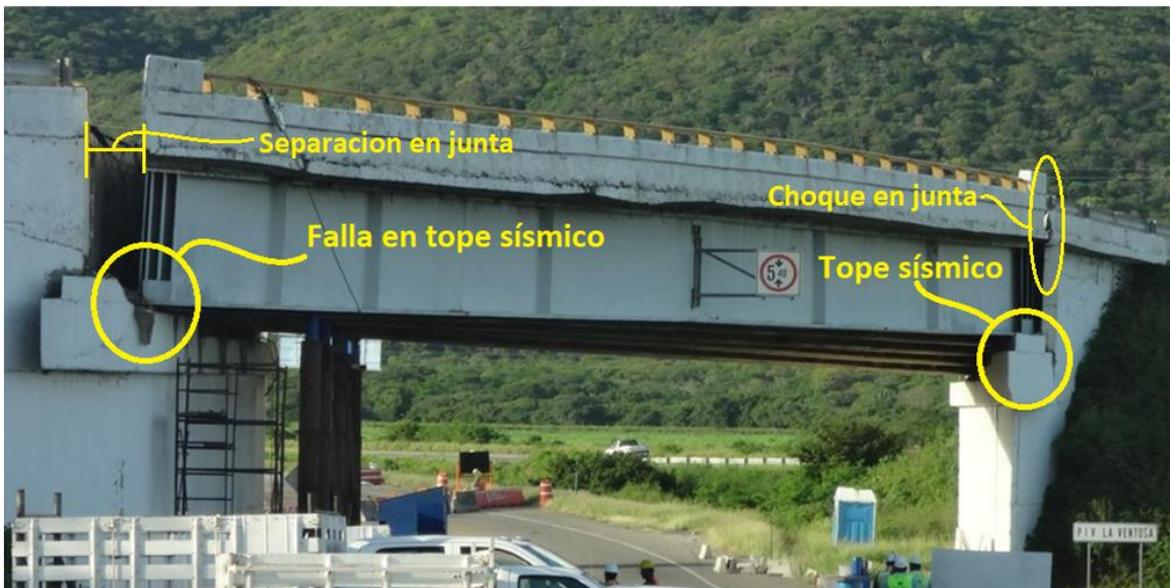
Figura 2.21 Efectos en puente esviado La Ventosa tras el sismo del 7/9/2017 (Pozos Estrada et al., 2017)

El giro que se presentó en el puente de estudio tras el sismo, provocó que se separara de sus apoyos, rotara sobre su eje vertical y, debido a la fuerza de choque, golpeo los topes sísmicos, los cuales no soportaron el impacto y terminaron por fallar (Figura 2.21).

Sin embargo, los topes sísmicos, pese a haber fallado, mantuvieron al puente sobre la corona evitando así que callera al tramo inferior de la carretera.

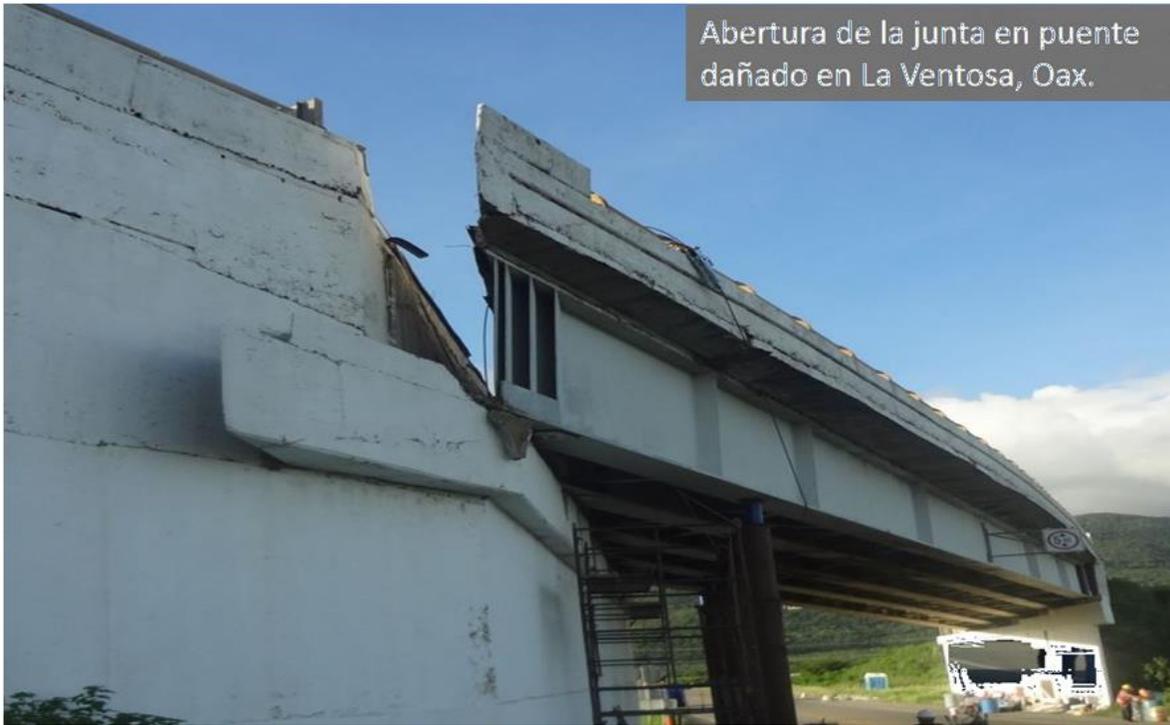
Figura 2.22 Separación en la junta del puente tras sismo del 7/9/2017 (Pozos Estrada et al., 2017)

En las figuras 2.22 a 2.25 se puede apreciar que en un lado del puente se generó una separación significativa, mientras que el lado opuesto hubo un choque del puente contra el diafragma del estribo.

Abertura de la junta en puente dañado en La Ventosa, Oax.

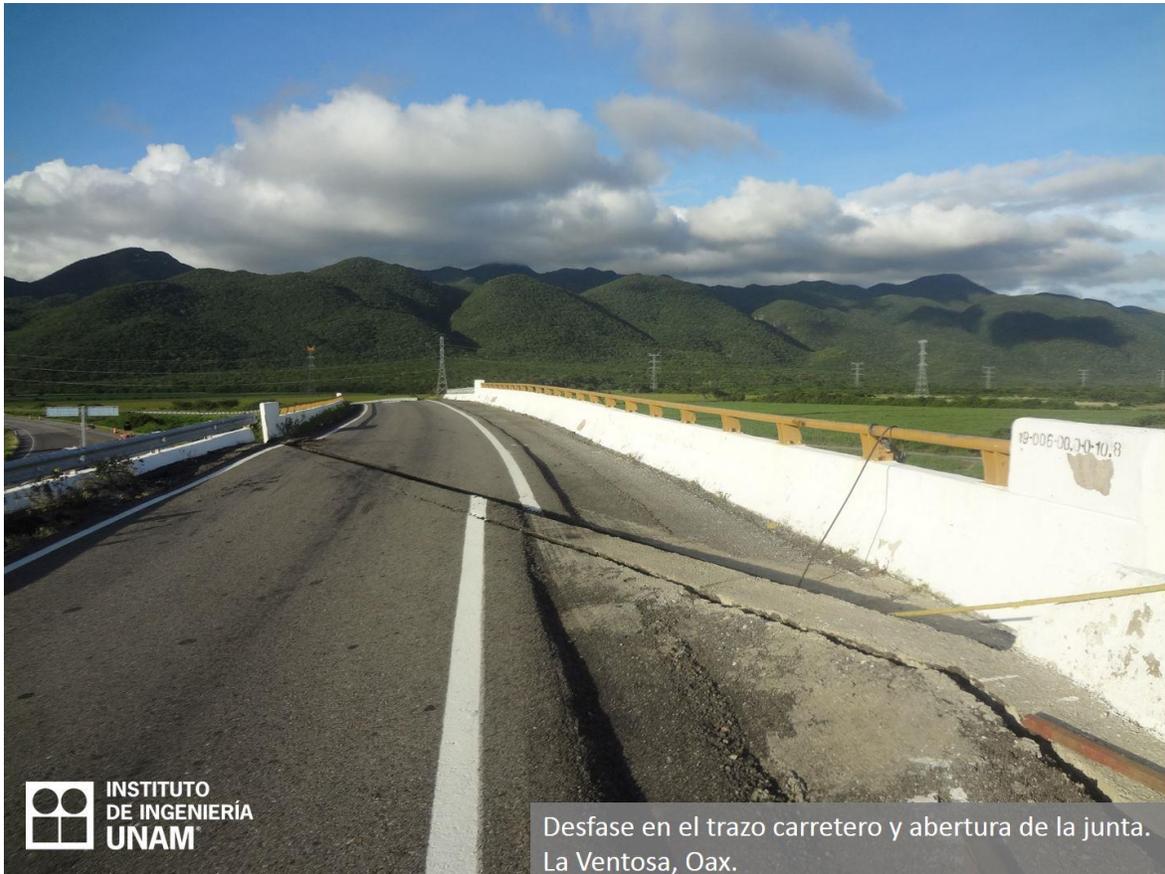
Figura 2.26 Desfase máximo del tablero respecto al trazo carretero (Pozos Estrada et al., 2017)

El desplazamiento lateral en la junta de aplastamiento fue de 3 centímetros (figura 2.27), aproximadamente, mientras que el que se presentó en la junta separada, fue poco más de 30 centímetros (figura 2.26).

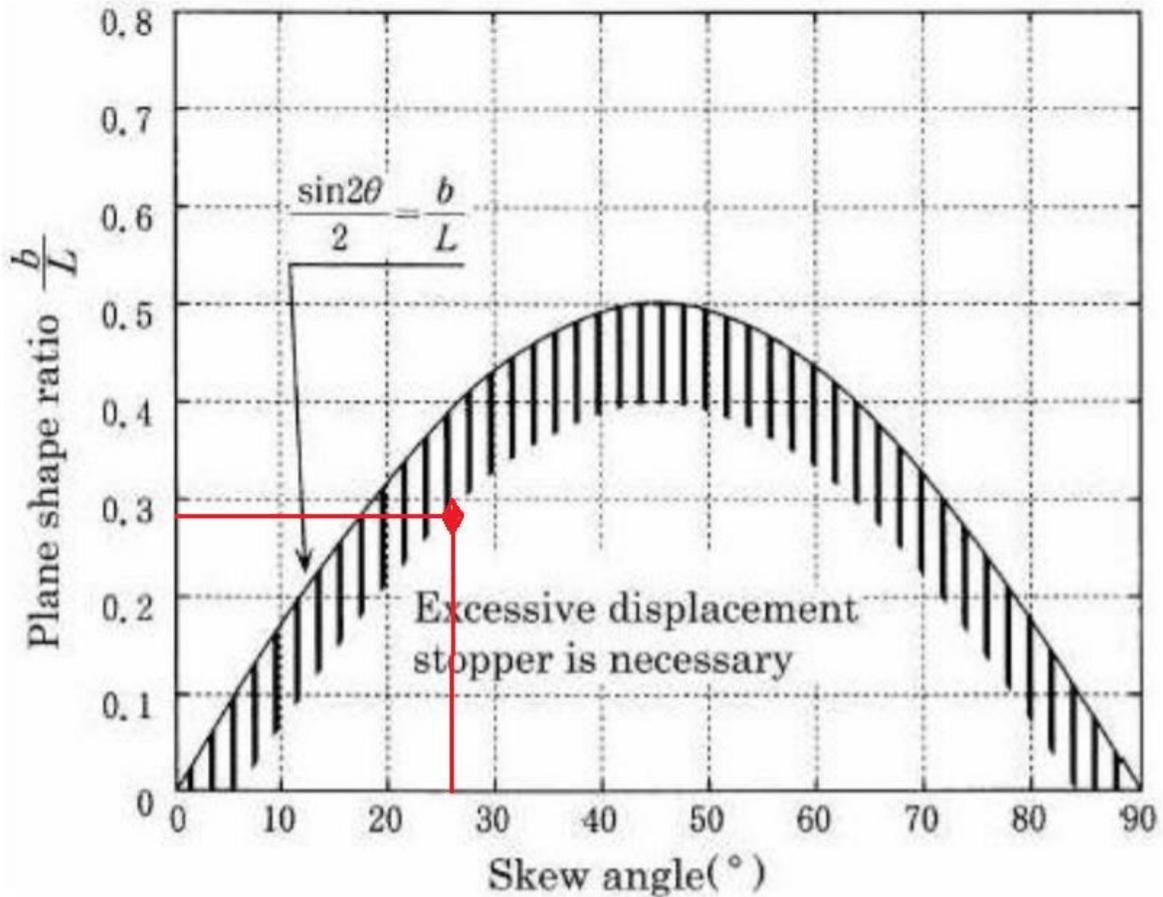
Figura 2.30 Condiciones en las que un puente esviado requiere topes sísmicos debido a desplazamientos excesivos (Japan Road Association, 2012)

Como se puede apreciar, las dimensiones del puente hacen que este se encuentre dentro del intervalo de desplazamientos excesivos, y, de acuerdo a la normativa chilena, este puente debería de contar con topes sísmicos internos con placas de neopreno de baja resistencia además de los colocados en sus extremos (Figura 2.31), sin embargo, el puente solo cuenta con los topes sísmicos extremos y sin las placas de neopreno de baja resistencia.

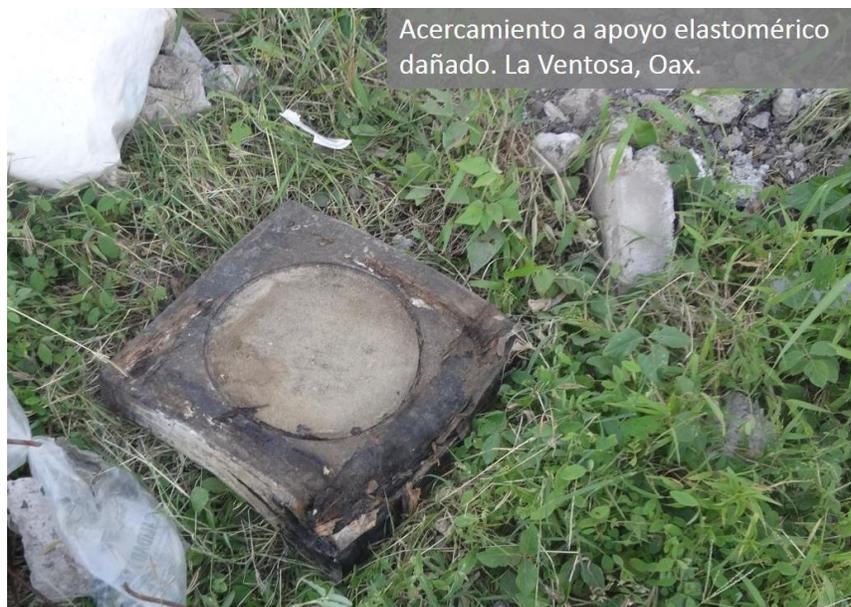
Figura 2.32 Apoyo de neopreno con capas de refuerzo expuestas tras daños (Pozos Estrada et al., 2017)

Acercamiento a apoyo elastomérico dañado. La Ventosa, Oax.

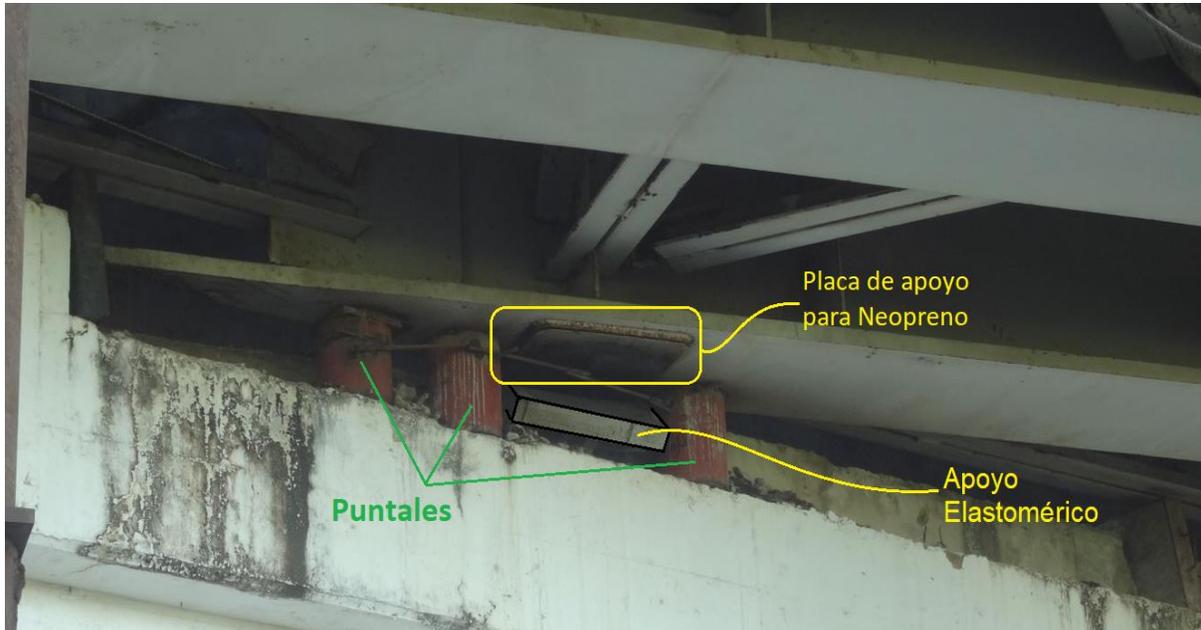
Figura 2.33 Exposición de apoyo elastomérico tras rotación del tablero (Pozos Estrada et al., 2017)

En la figura 2.33 y la figura 2.34 se pueden apreciar los apoyos elastoméricos expuestas tras el sismo.

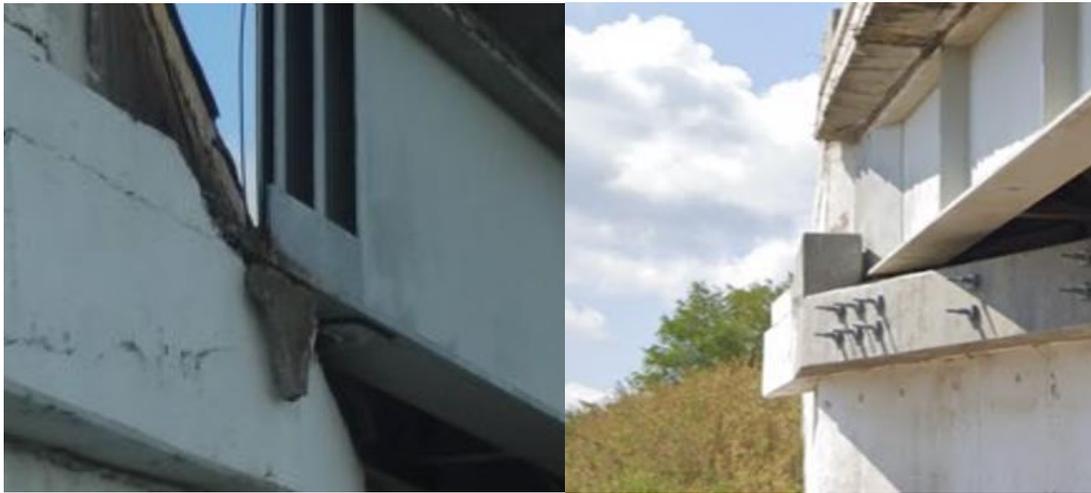
Figura 2.35 Comparación tope sísmico anterior y actual

En las figuras 2.35 y 2.36 se puede apreciar una comparativa entre las condiciones previas y actuales del puente, mientras que en la figura 2.37 se hace mención a las mejoras que se implementaron.

Actualmente, el puente La Ventosa se encuentra restaurado, en la restauración se observó un incremento en algunas secciones, así como el remplazo de las partes afectadas o, en su defecto, cambiadas por secciones que funcionarían mejor en un evento sísmico posterior.

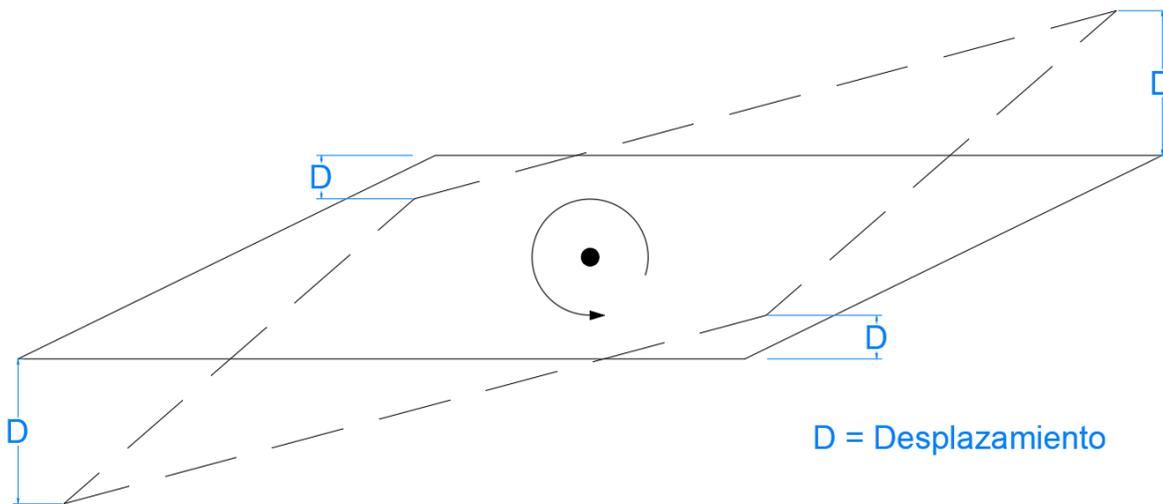
Figura 4.7 Rotación propensa a falla

Para conocer la rotación de interés, se tomó en cuenta un giro en contra sentido de las manecillas del reloj (Figura 4.7). La elección del sentido del giro se debió a la forma con la que cuenta el puente esviado, ya que es más propenso a fallar con una rotación de esta dirección.

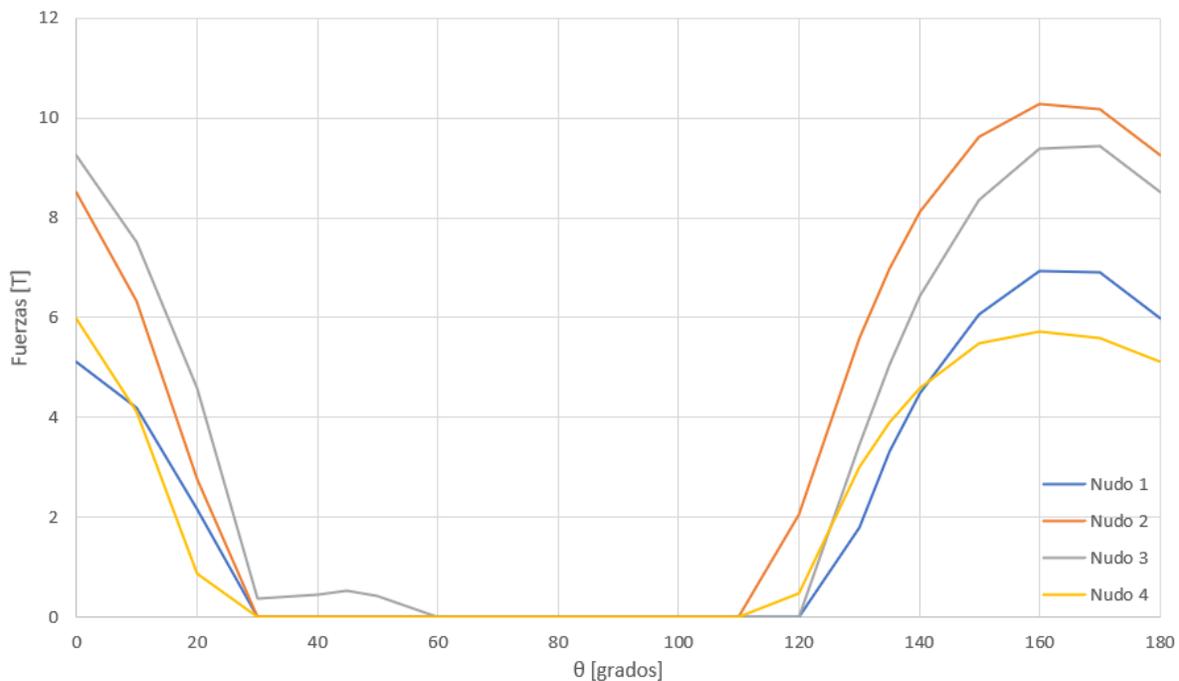
Figura 4.11 Valores máximos de las fuerzas en los topes sísmicos.

En cuanto a las fuerzas actuantes obtenidas tras la colisión, en su mayoría, superan las fuerzas resistentes necesarias para una falla de los topes sísmicos. Posterior al choque, la falla y acorde a las características del tope sísmico implementado, las fuerzas residuales pueden llegar a seguir desplazando el puente.

Tras los análisis llevados a cabo en este trabajo, se observó que los topes sísmicos que se colocaron inicialmente eran muy frágiles, siendo que estos fallaron tras el evento sísmico. Lo anterior se puede corroborar con los resultados obtenidos en los desplazamientos y fuerzas.
