UNIVERSIDAD NACIONAL AUTÓNOMA DE MÉXICO

FACULTAD DE INGENIERÍA

**TÉCNICAS DE REHABILITACIÓN
DE MUROS DE MAMPOSTERÍA**

TESIS

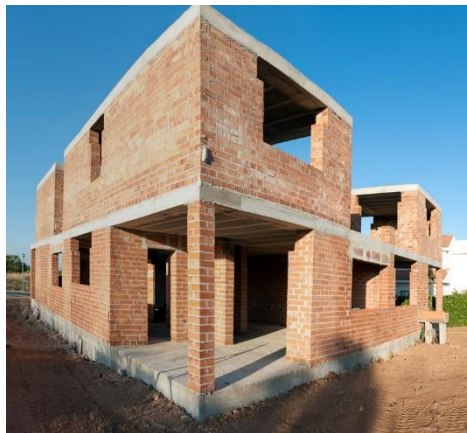
En la construcción de estructuras de mampostería simple, el material más empleado es el tabique de arcilla macizo de fabricación artesanal. También es común observar en estas estructuras tabiques de arcilla o concreto huecos, tabiques de concreto macizos o incluso piedra y adobe. En la figura 1 se muestra la construcción de una estructura de mampostería simple; en ella se puede observar la ausencia de elementos de confinamiento exterior e interior.

Figura 1. Construcción de una estructura de mampostería simple (Mahajan, 2016).

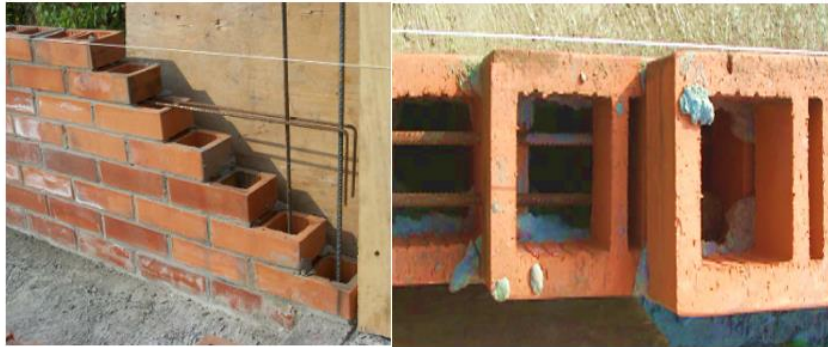
En los muros de mampostería reforzados interiormente el acero de refuerzo se encuentra distribuido dentro de las piezas de mampostería, tanto en dirección vertical como en horizontal. Se colocan barras de acero dentro de las celdas de las piezas de mampostería (de arcilla o concreto) rellenas de manera total o parcial por concreto y a lo largo de las juntas entre hiladas, respectivamente. En la figura 3 se muestra la distribución de acero de refuerzo horizontal y vertical en un muro de mampostería reforzada interiormente.

Figura 3. Acero de refuerzo en un muro de mampostería reforzada interiormente (Flores, 2007).

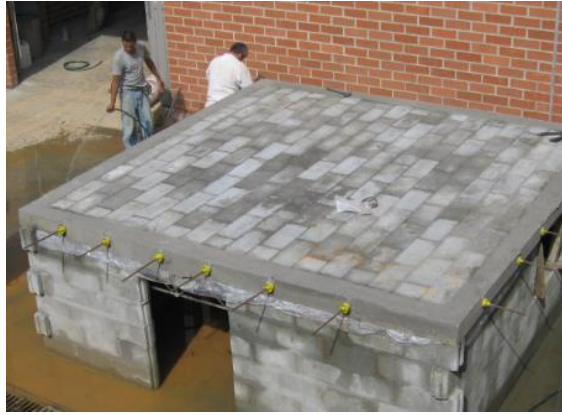
Diversas investigaciones han mostrado que la mampostería postensada es aproximadamente un 11% más costosa que la mampostería confinada y un 3% más económica frente al sistema de marcos de concreto reforzado (Wight, 2007). En la figura 4 se muestra un ejemplo del empleo de mampostería postensada en un sistema de piso.

Figura 4. Sistema de mampostería postensada (Bonett, 2014).

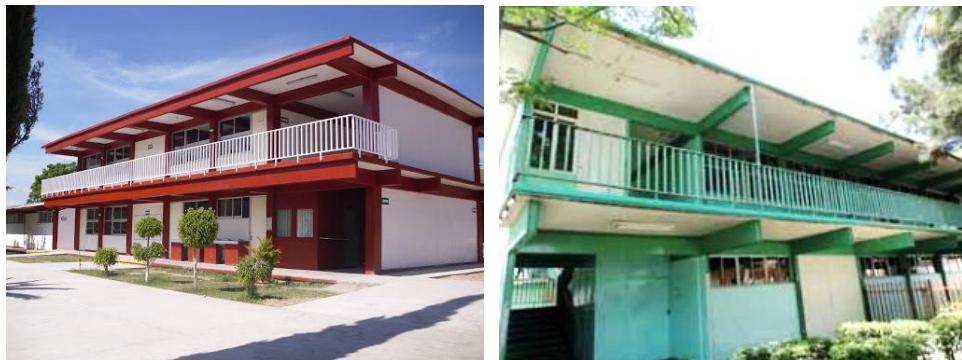
Los muros diafragma pueden estar contruidos de concreto reforzado o de mampostería, siendo posible, para el segundo caso, el empleo de piezas de mampostería macizas o huecas de arcilla o concreto. En la figura 5 se muestra la configuración de dos estructuras de uso escolar, una a base de marcos de concreto (izquierda) y otra con marcos de acero (derecha), con presencia de muros diafragma.

Figura 5. Edificios escolares a base de marcos de concreto (izq.) y de acero (der.) con muros diafragma de mampostería (INIFED, 2017).

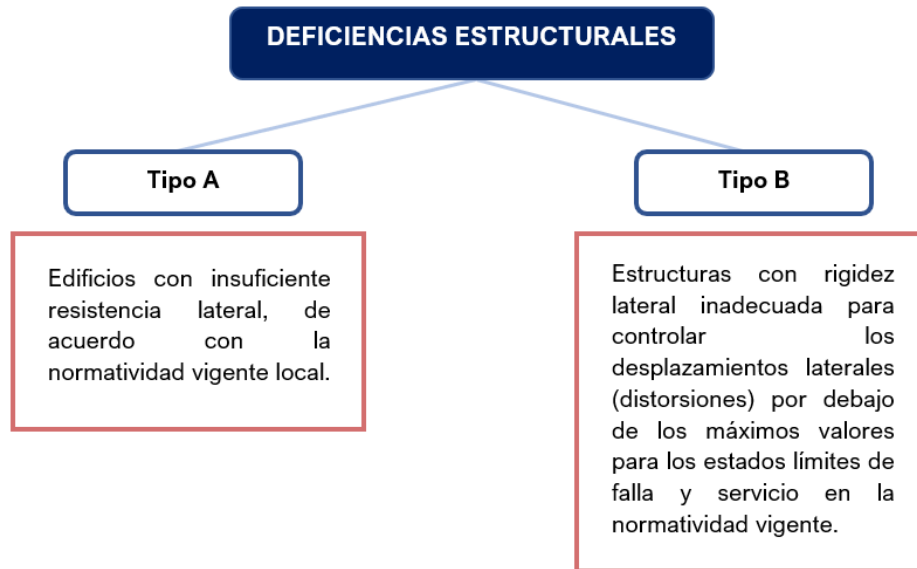
Figura 13. Esquema de deficiencias estructurales (INIFED, 2021a).

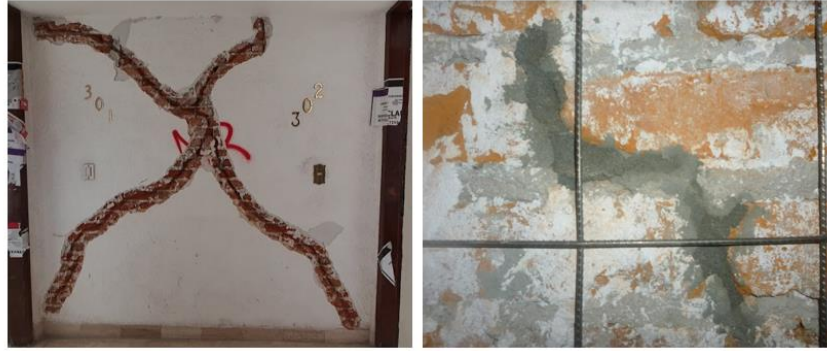
Los morteros de cemento inyectables deben tener una consistencia de lechada o bien, de mortero fluido para que puedan ser fácilmente inyectables y brinden una adecuada estabilidad a la zona que debe repararse. Con este tipo de material pueden ser inyectadas grietas desde 1 hasta 12 mm de ancho. En la figura 14 pueden observarse imágenes relativas a la inyección de grietas mediante morteros de cemento.

Una vez que se llevó a cabo el proceso de limpieza de grietas, deben hacerse barrenos a lo largo de las grietas, para posteriormente colocar ahí las boquillas. La separación entre boquillas debe ser entre 70 y 300 mm; la separación dependerá del ancho y la rugosidad de la grieta. Después de que las boquillas son colocadas, es necesario limpiar nuevamente la superficie y retirar el polvo y material suelto. Posteriormente se sellan las grietas con algún material de fraguado rápido que resista la presión de inyección.

Figura 14. Preparación del muro para inyección de grietas (izq.) e inyección de grietas con mortero de cemento (der.) (Archivo fotográfico proyecto ConTex, 2018).

Se recomienda que la inyección se realice a presiones de 0.5 a 1 kg/cm² (0.05 a 0.1 MPa); sin embargo, esto dependerá del nivel de daño en el muro y la calidad de las piezas.

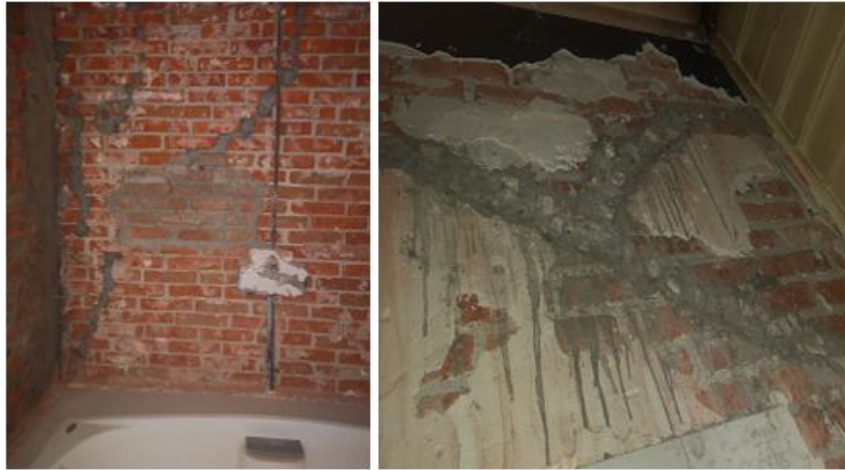
originales para el rajueleo, la grieta fue rellanada con una mezcla de mortero y pedacería de concreto y mampostería.

Figura 15. Muro reparado mediante rajuelas, de manera adecuada (izq.) y de manera inadecuada (der.) (Archivo fotográfico proyecto ConTex, 2018).

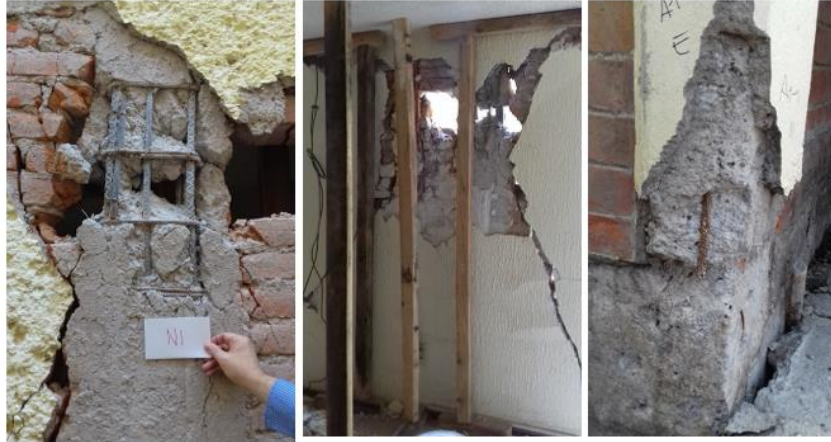
Figura 16. Daños en elementos de confinamiento (Archivo fotográfico proyecto ConTex, 2018).

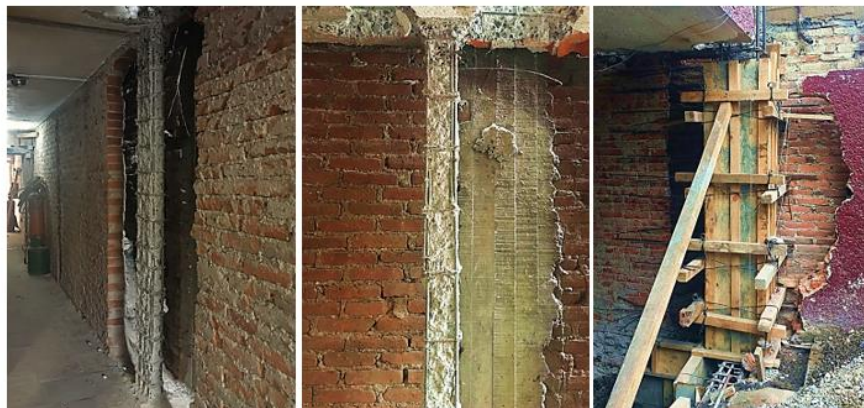
Figura 17. Reparación de elementos de confinamiento (Archivo fotográfico proyecto ConTex, 2018)

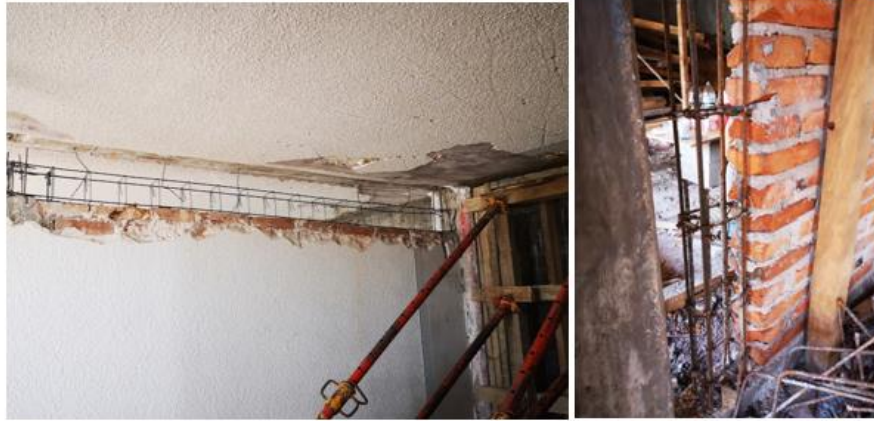
La construcción de dalas es compleja y laboriosa; se recomienda aprovechar la losa como elemento de confinamiento. En la figura 18 se observa la adición de elementos de confinamiento en un muro de mampostería.

Figura 18. Adición de elementos de confinamiento en muros de mampostería. (Archivo fotográfico proyecto ConTex, 2018).

1. Apuntalar el sistema de piso.
2. Retirar el número de hiladas para lograr un peralte de la dala de al menos 140 mm.
3. Preparar la cara inferior de la losa de entrepiso que estará en contacto con el nuevo concreto de la dala.
4. Colocar el acero de refuerzo longitudinal de la dala y anclarlo con el acero de refuerzo longitudinal del castillo.
5. Colocar el concreto a través de ranuras (también llamadas “ventanas de colado”) en la losa, utilizando una cimbra con resbaladilla.

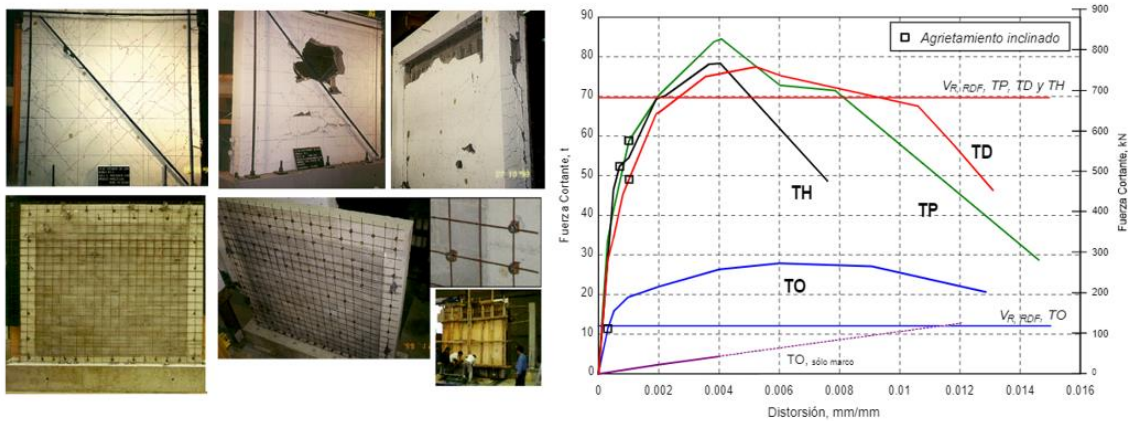
Figura 21. Ensayo experimental de muros TO, TH, TP y TD (Flores, et al., 1999).

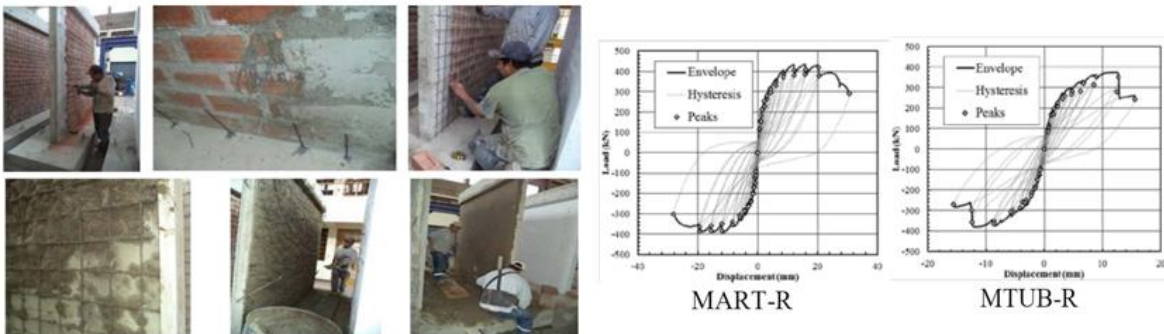
Figura 29. Aplicación de la técnica de rehabilitación en los muros MTUB y MART y curvas de comportamiento histerético (Díaz, et al., 2017).

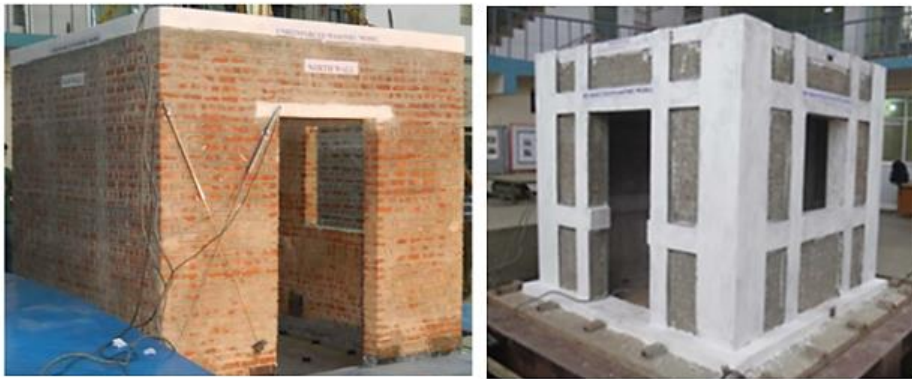
S. Chellappa y R. Dubey (2018): Dos modelos tridimensionales de mampostería fueron sometidos a carga dinámica, a través de una mesa vibradora, en su componente horizontal. El primer modelo consistió en mampostería simple, mientras que el segundo constó de mampostería confinada de una manera poco usual. Para el confinamiento se empleó malla de alambre soldado y mortero con la finalidad de crear el efecto de elementos confinantes. En la figura 31 se puede observar la configuración de ambos modelos. Una particularidad de los modelos fue que, tanto en su cara norte como en su cara sur, contaron con una abertura propia de una puerta de 1.50 x 0.75 m, a su vez, la cara este de ambos modelos contó con una abertura de tipo ventana de 0.75 x 0.75 m. Durante la construcción del modelo reforzado se colocó una capa de mortero de 10 mm

sobre la superficie de la mampostería antes de colocar la malla de alambre soldado. El tipo de anclaje empelado para conectar la malla al mortero y la mampostería fue alambre de acero de 4 mm de diámetro. Se buscó que el alambre cumpliera con la función de transmitir la fuerza cortante a través de un mecanismo de acción de dovela. Un total de dos pruebas en la mesa vibradora se realizaron en el modelo sin refuerzo; no se procedió con una tercera prueba para evitar el colapso de éste, dado que al final de la segunda prueba se observó un agrietamiento severo. Las fuerzas transferidas del sistema de piso a los muros generaron en los muros norte y sur un agrietamiento que se originó en las aberturas de la puerta y ventana. Al finalizar las pruebas, se observó que el refuerzo aplicado al modelo mediante la malla de alambre logró mejorar su comportamiento respecto al muro de mampostería simple. Los elementos dotaron de la rigidez y ductilidad suficiente para disipar energía sin causar daño en la estructura. Se presentó un aumento de casi 125% en la resistencia del modelo reforzado, además de un comportamiento dúctil, en comparación con el modelo de mampostería simple.

Figura 31. Modelo de mampostería simple (izq.) y modelo reforzado y confinado con malla de alambre soldado (der.) (Chellappa, 2018).

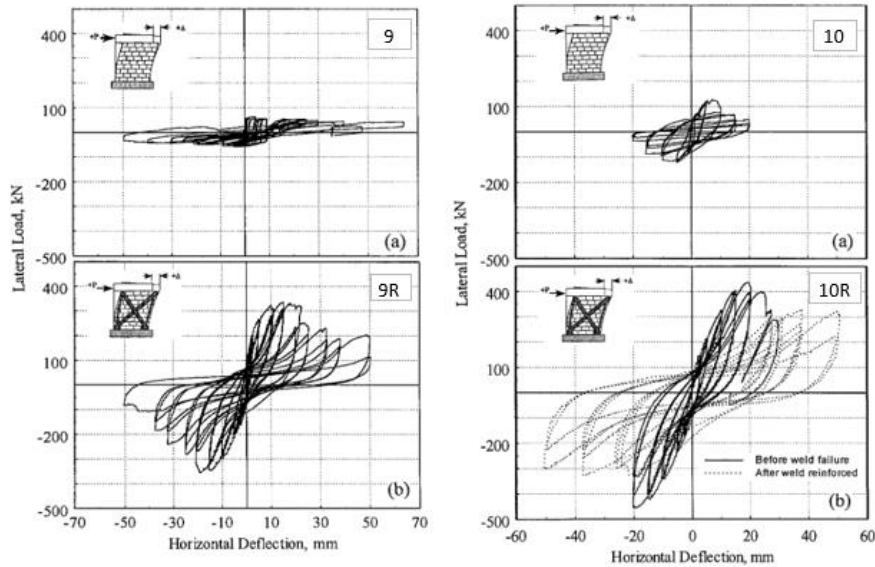
Figura 41. Curvas de comportamiento histerético de los modelos 9, 9R, 10 y 10R (Taghdi, et al., 2000).

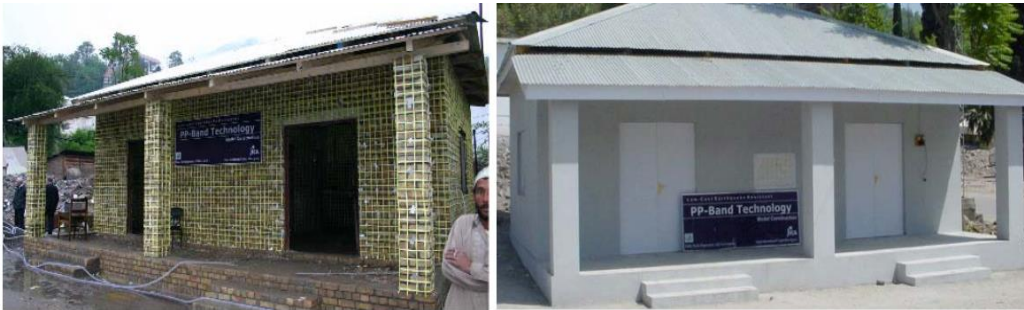
La técnica consiste en colocar, sobre la superficie de la mampostería, una malla conformada por bandas de polipropileno y un recubrimiento a base de mortero de cemento o concreto, buscando confinar la totalidad de los muros, incluyendo sus aberturas. Hasta la fecha, aún no se ha desarrollado un proceso de manufactura automatizado para generar las mallas de bandas de polipropileno, por lo que las mallas tienen que fabricarse manualmente en obra, mediante un soldador de plástico, para generar las uniones entre bandas y así formar la malla. En la figura 46 se muestra la aplicación de esta técnica en una vivienda hecha a base de mampostería en Pakistán (JBIC, et al., 2007).

Figura 46. Rehabilitación estructural con bandas de polipropileno en Pakistán (JBIC, et al., 2007).

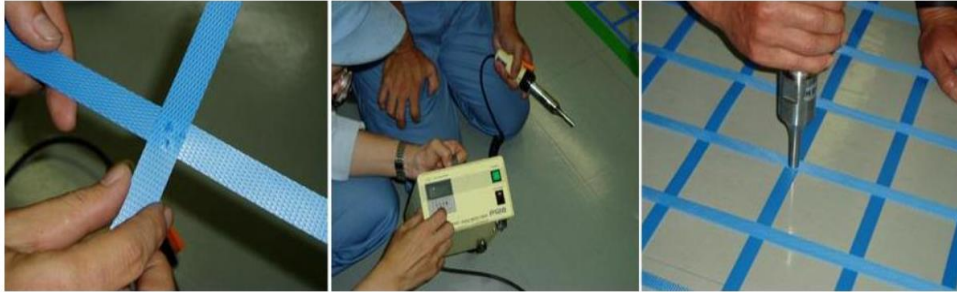
mallas es conveniente utilizar un soldador de plástico, como se muestra en la figura 49.

Figura 49. Proceso de pegado de bandas para la formación de la malla de polipropileno (Sathiparan, 2012).

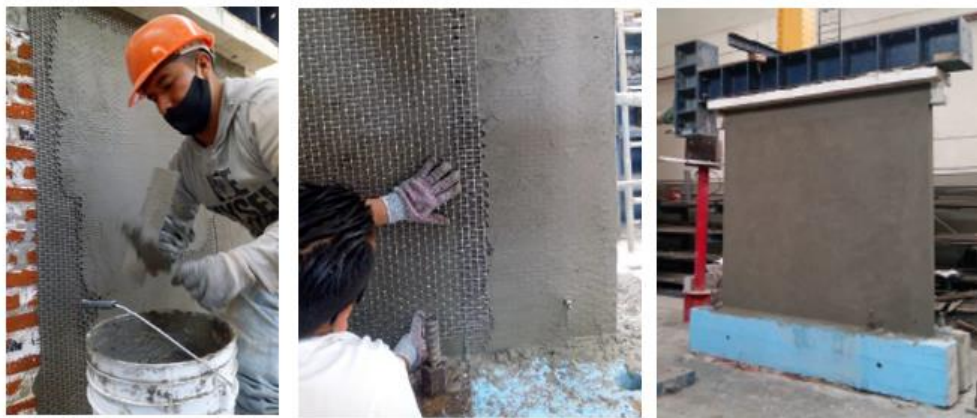
H. Guerrero y C. Lubin (2021): Se llevó a cabo el ensaye de 13 especímenes a base de mampostería confinada de piezas sólidas de arcilla. De los 13 especímenes, uno fue rehabilitado empleando un textil estructural a base de fibra de vidrio y una matriz de mortero de cemento industrializado. El muro se sometió a un ensaye bajo carga cíclica reversible, con la finalidad de evaluar y comparar el comportamiento del muro respecto al empleo de otras técnicas, como el encamisado con malla de alambre soldado, el encamisado con morteros especiales con fibras y contraventeos restringidos al pandeo. Con la finalidad de determinar la aportación de la malla a la resistencia lateral del muro rehabilitado, tres muretes fueron construidos y ensayados. Al finalizar el ensaye se comprobó el aumento en la resistencia del muro rehabilitado respecto al muro original, el muro rehabilitado alcanzó una resistencia cercana a 20 t. El modo de falla del muro rehabilitado fue por fuerza cortante. En comparación con los demás especímenes, la técnica de encamisado textil presentó resultados muy similares tanto en resistencia como en capacidad de deformación respecto a las otras técnicas. En la figura 57 se muestran detalles del procedimiento constructivo del muro rehabilitado.

Figura 57. Encamisado textil con fibra de vidrio y curva de comportamiento histerético (Lubin, 2021).

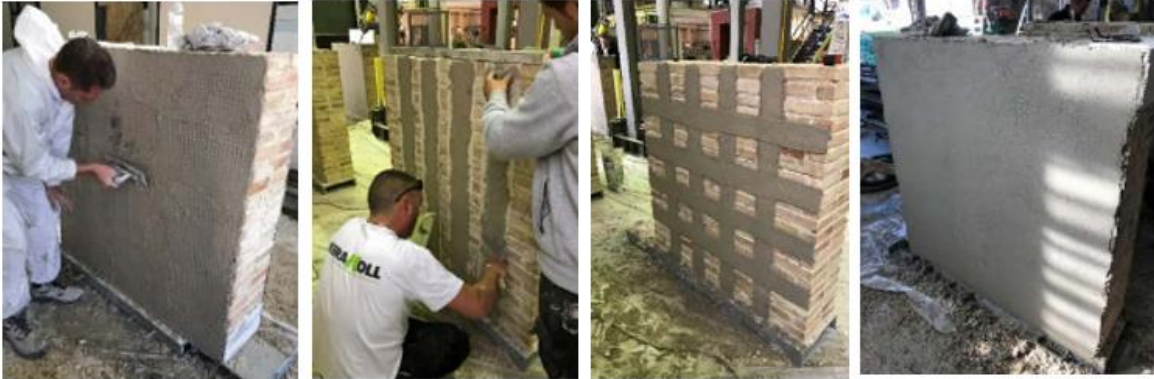
Figura 60. Configuraciones de colocación del encamisado textil. (García, 2020)

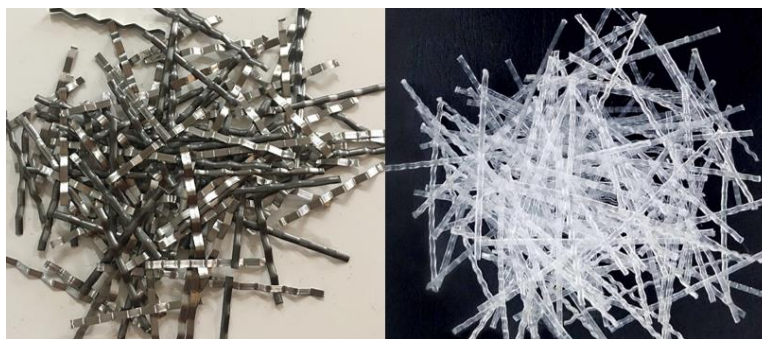
En la figura 61 se observan las fibras de acero y las fibras de vidrio que son comúnmente son empleadas en combinación con mortero o concreto para el refuerzo de estructuras.

Figura 61. a) Fibras de acero, b) Fibras de vidrio (Sika,2014).

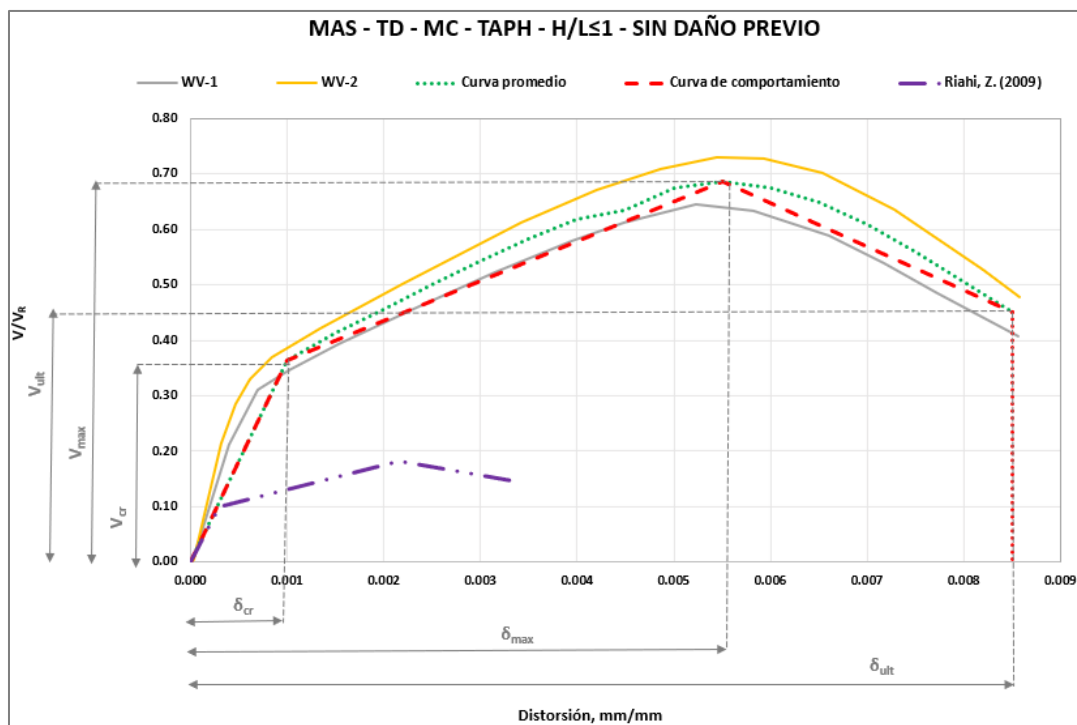
Figura 91. Curva esquelética para muros de mampostería confinada con un modo de falla controlado por tensión diagonal, construido con piezas huecas de arcilla, una relación de aspecto menor o igual que uno y sin daño previo.

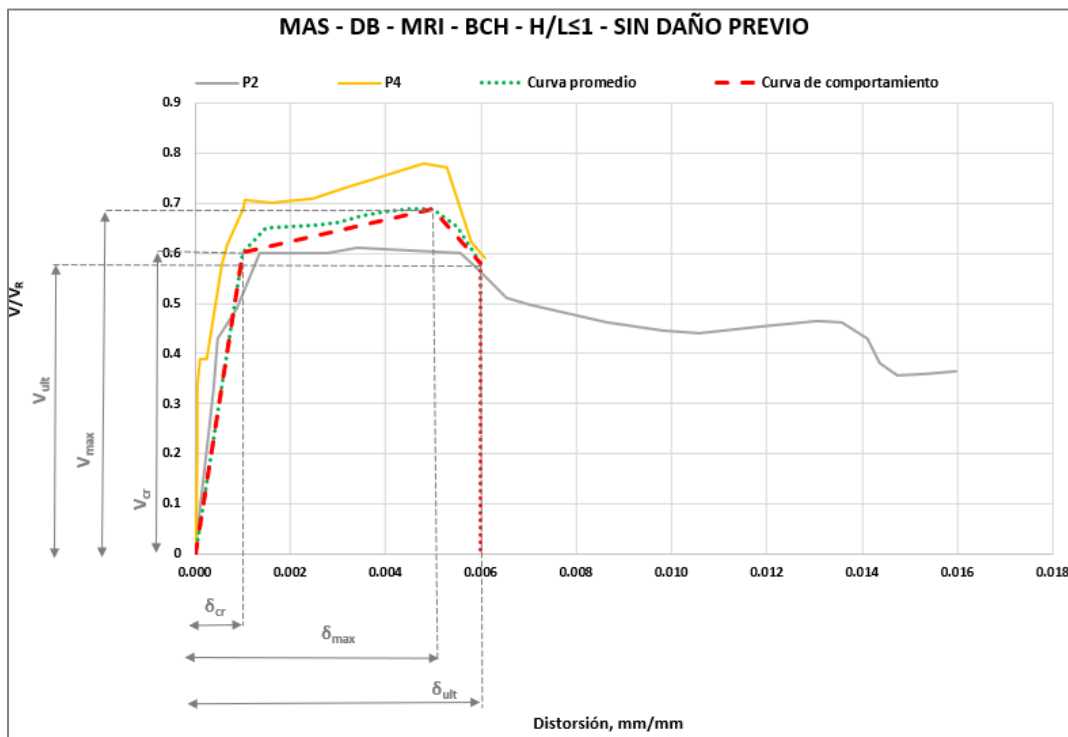
Figura 97. Curva esquelética para muros de mampostería reforzada interiormente con un modo de falla controlado por deslizamiento, construido con piezas huecas de concreto, una relación de aspecto menor o igual que uno y sin daño previo.

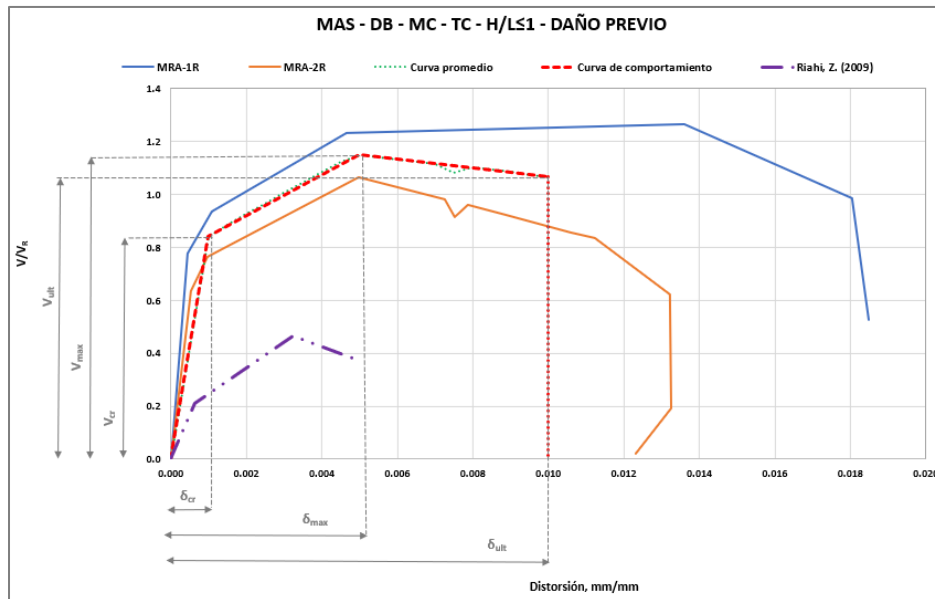
Figura 98. Curva esquelética para muros de mampostería confinada con un modo de falla controlado por deslizamiento, construido con piezas macizas de concreto, una relación de aspecto menor o igual que uno y con daño previo.

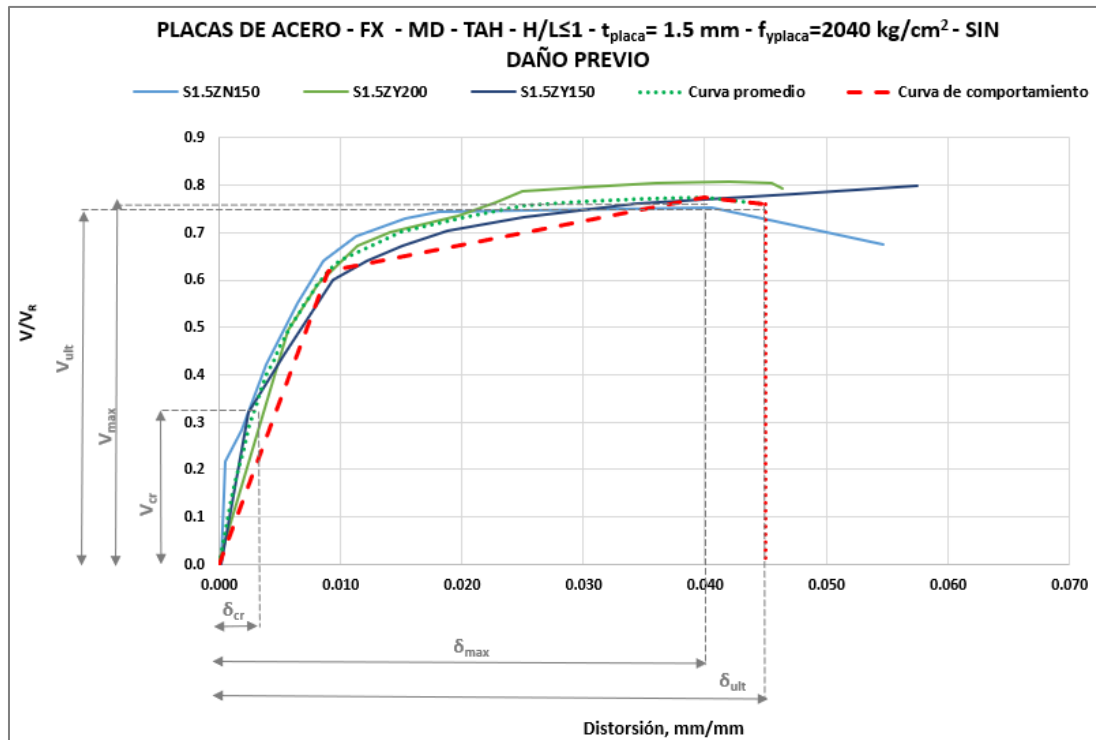
Figura 100. Curva esquelética para muros diafragma con un modo de falla controlado por flexión, construido con piezas huecas de arcilla, una relación de aspecto menor o igual que uno, una placa con $t_{placa}=1.5 \text{ mm}$, $f_y=2,040 \text{ kg/cm}^2$ y sin daño previo.

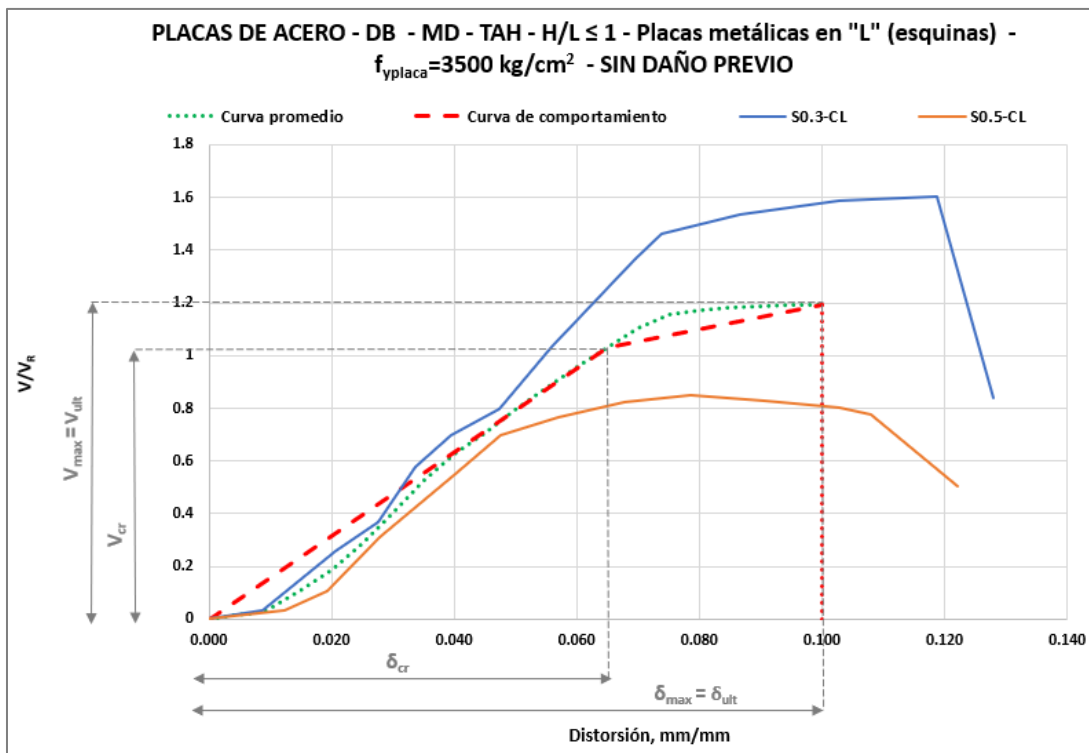
Figura 104. Curva esquelética para muros diafragma con un modo de falla controlado por deslizamiento, construido con piezas huecas de arcilla, una relación de aspecto menor o igual a uno, placas metálicas en "L" a manera de anclaje, $f_y=3500 \text{ kg/cm}^2$ y sin daño previo.

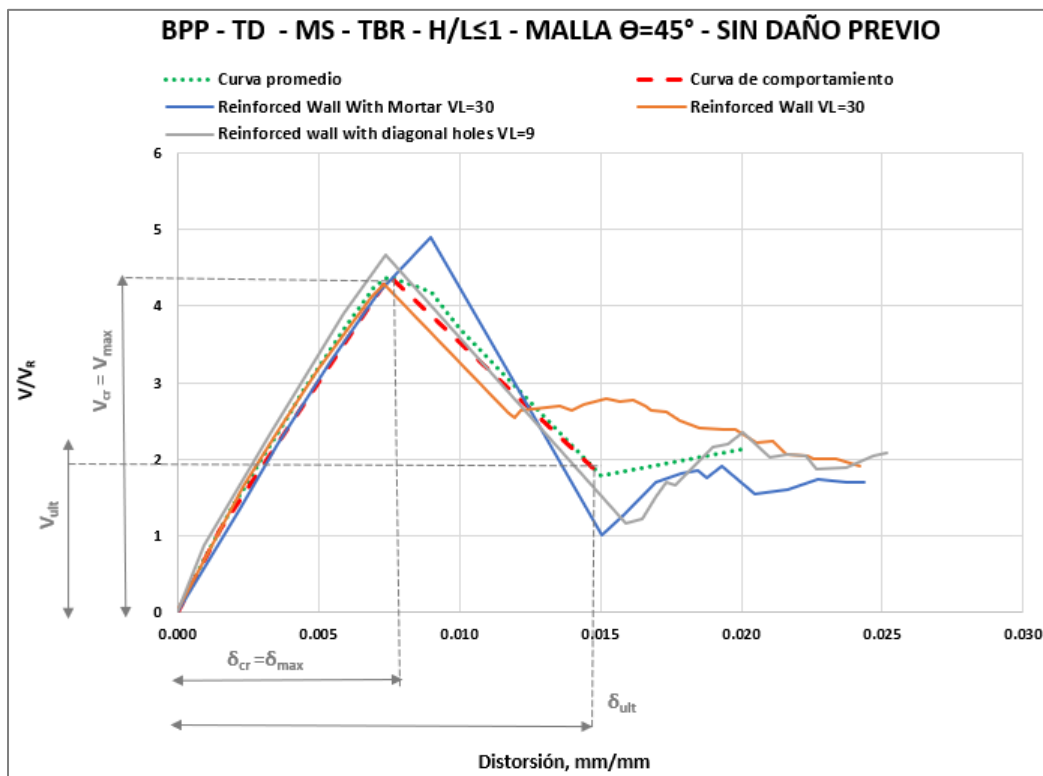
Figura 105. Curva esquelética para muros de mampostería simple con un modo de falla controlado por tensión diagonal, construido con piezas macizas de arcilla, una relación de aspecto menor o igual que uno, sin daño previo y rehabilitado con bandas de polipropileno dispuestas en una malla a 45° .

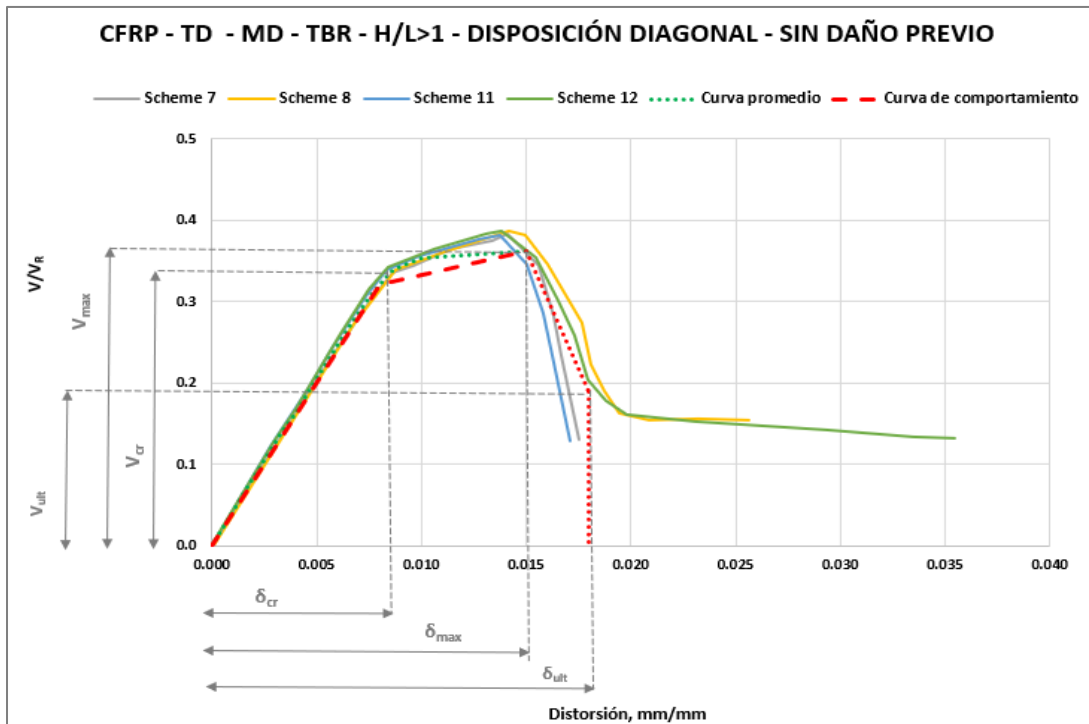
Figura 106. Curva esquelética para muros diafragma con un modo de falla controlado por tensión diagonal, construido con piezas macizas de arcilla, una relación de aspecto mayor que uno, sin daño previo y rehabilitado con bandas de fibra de carbono dispuestas en forma diagonal.

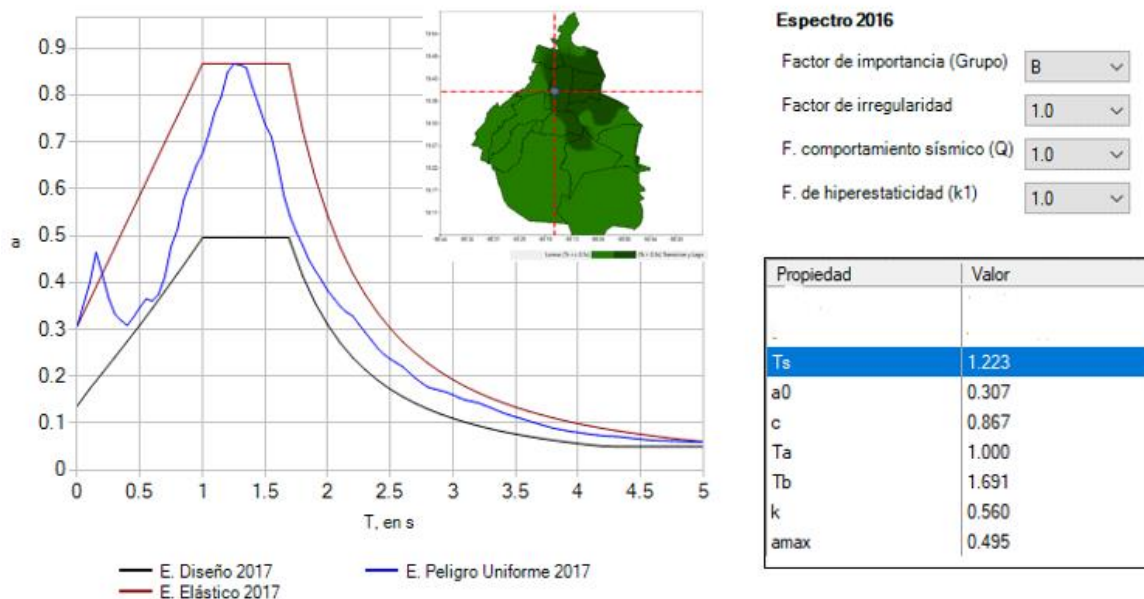
Figura D10. Espectros obtenidos de SASID para el análisis de la estructura original Roma Sur.
