UNIVERSIDAD NACIONAL AUTÓNOMA DE MÉXICO

**ACTIVIDADES REALIZADAS EN EL
DEPARTAMENTO DE ENGINEERING-
SUSTAINING PARA LA EMPRESA
CHAMBERLAIN GROUP**

INFORME DE ACTIVIDADES PROFESIONALES

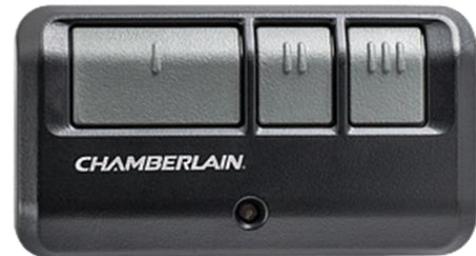
Figura 3. Control remoto de 3 canales

El proyecto consistía en rediseñar el tablero (PCB) (Ver Figura 5) de los controles de 3 canales (Ver Figura 3) para reemplazar el método de montaje de los componentes.

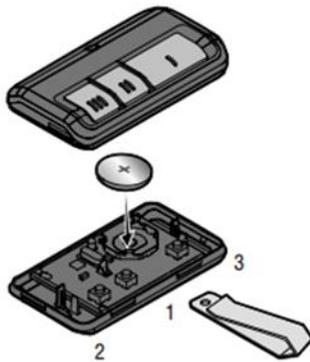
Figura 4. Ensamble del control. ^[1]

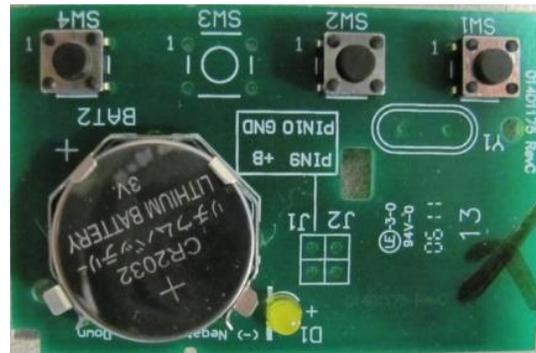
Figura 5. Tablero actual (PCB)
THT -Trough hole-. ^[2]

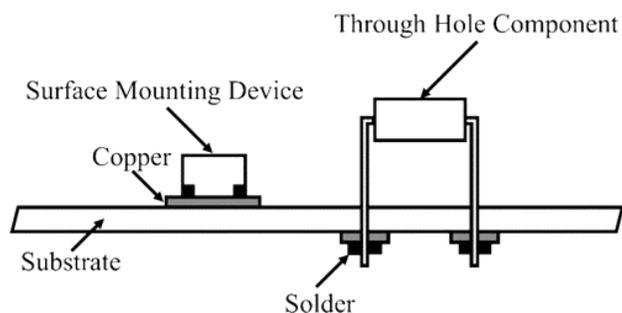
Figura 6. THT vs SMT ^[3]

Una breve comparación de ambos métodos se muestra en la Figura 6.

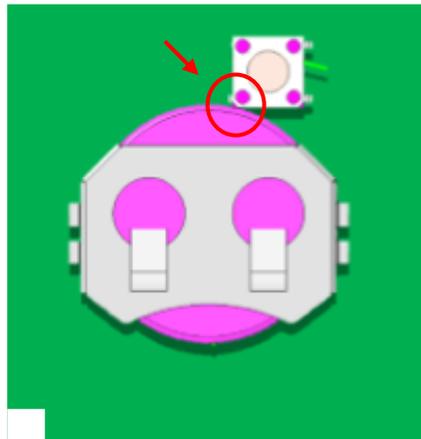
*Figura 8. Modelo 3D del ensamblaje del control
Interferencia Batería-Switch*

- Escenario 1: Batería-switch (Ver Figura 8)
- Escenario 2: *Battery holder* – Cubierta superior (Ver Figura 9)

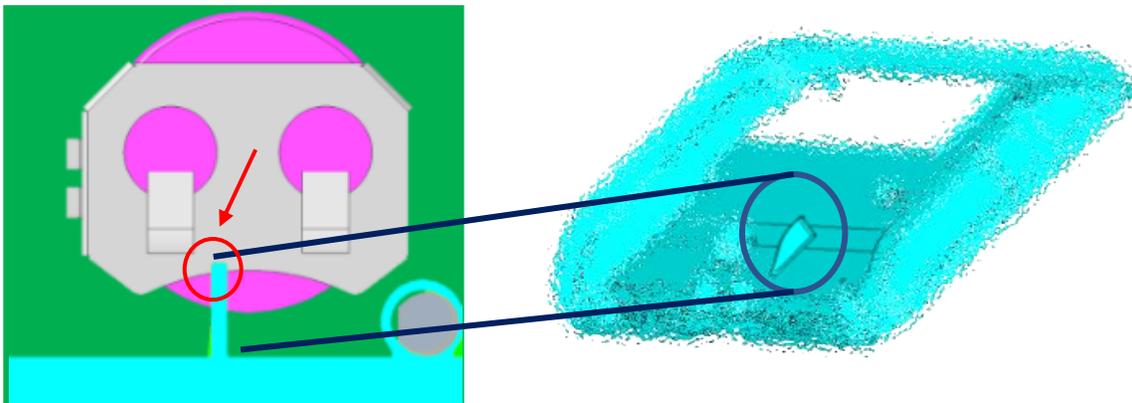
*Figura 9. Modelo 3D del ensamblaje del control
Interferencia Battery holder - Cubierta superior
Imagen modificada por propiedad intelectual.*

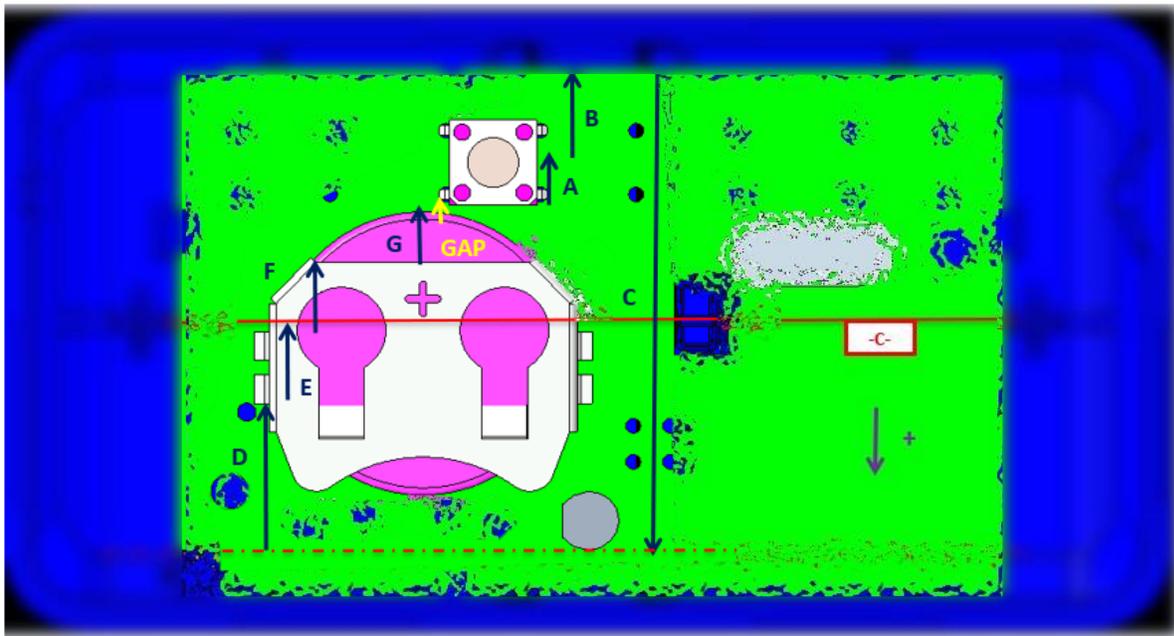
*Figura 10. Descripción del lazo
Opción 1, Escenario 1
Imagen modificada por propiedad intelectual.*

Description		Nom	Tol (+)	Tol (-)	Cpk
A	Switch's dimension	-0.1180	0.0070	0.0070	
B	Switch's position (Center to edge of PCB)	-0.2600	0.0100	0.0100	
C	PCB edge to slot edge	1.3300	0.0100	0.0100	
D	Battery hold position	-0.4000	0.0100	0.0100	
E	Terminal's pads	-0.2000	0.0100	0.0100	
F	Terminal height	-0.1910	0.0100	0.0100	
G	Battery GAP	-0.1290	0.0060	0.0060	
SUM		0.0320	0.0630	0.0630	
MIN GAP		-0.0310			
NOMINAL GAP		0.0320			
MAX GAP		0.0950

Después de realizar varias iteraciones manipulando la posición, y considerando que esta debe ser solución a ambos escenarios, se llegó a la conclusión que no existía valor alguno que lo lograría. Puesto que se necesita asegurar que no exista interferencia en MMC (*Maximum Material Condition*).

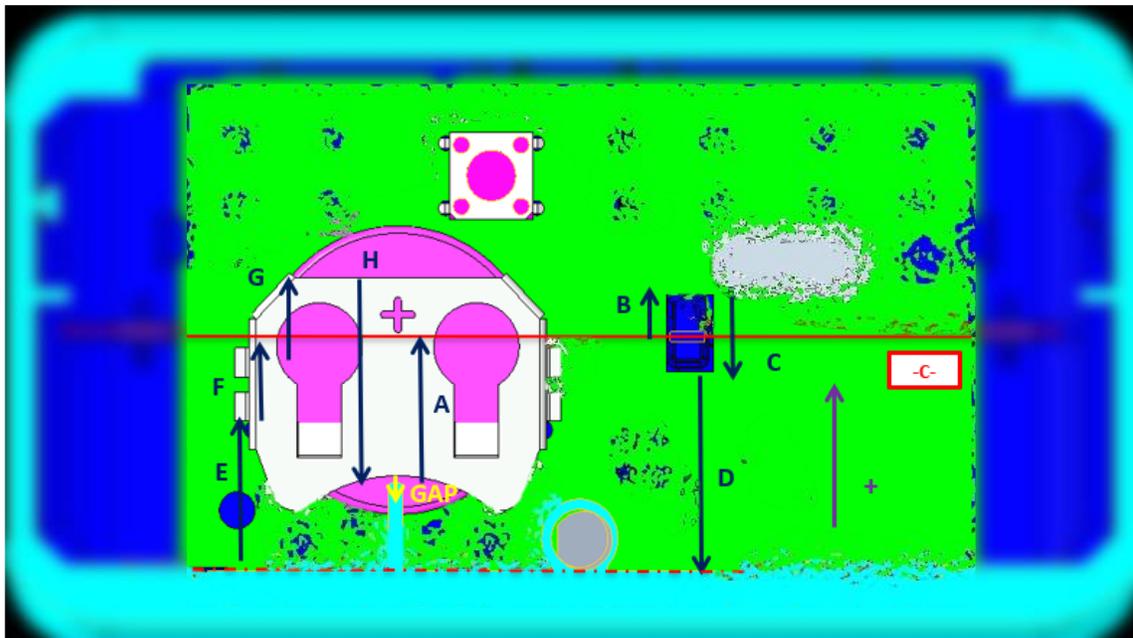
Figura 11. Descripción del lazo
Opción 1, Escenario 2
Imagen modificada por propiedad intelectual.

Description		Nom	Tol (+)	Tol (-)	Cpk
A	Rib edge to Datum C	0.4000	0.0050	0.0050	
B	Datum C to Rib's edge	0.1150	0.0050	0.0050	
C	Rib's edge to edge PCB	-0.2150	0.0050	0.0050	
D	Zero PCB to PCB edge	-0.5350	0.0050	0.0050	
E	Battery hold position	0.4000	0.0100	0.0100	
F	Terminal's distance	0.2000	0.0100	0.0100	
G	Terminal height	0.1910	0.0100	0.0100	
H	Total terminal's height	-0.5290	0.0100	0.0100	
SUM		0.0270	0.0600	0.0600	
MIN GAP		-0.0330			
NOMINAL GAP		0.0270			
MAX GAP		0.0870

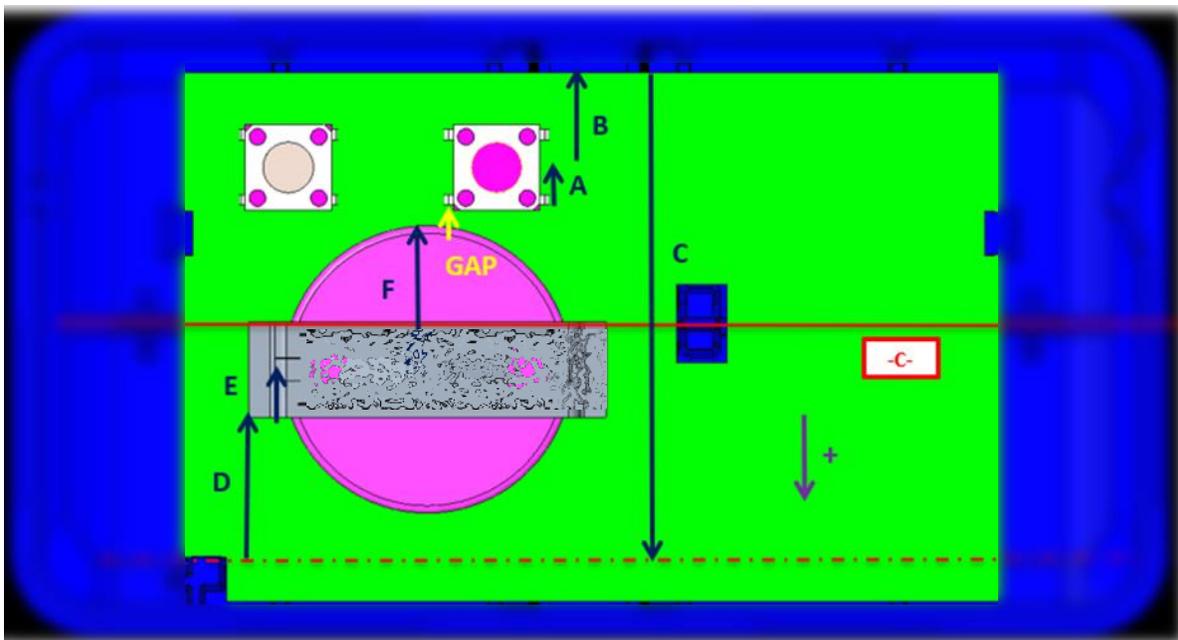
Figura 12. Descripción del lazo
Opción 2, Escenario 1

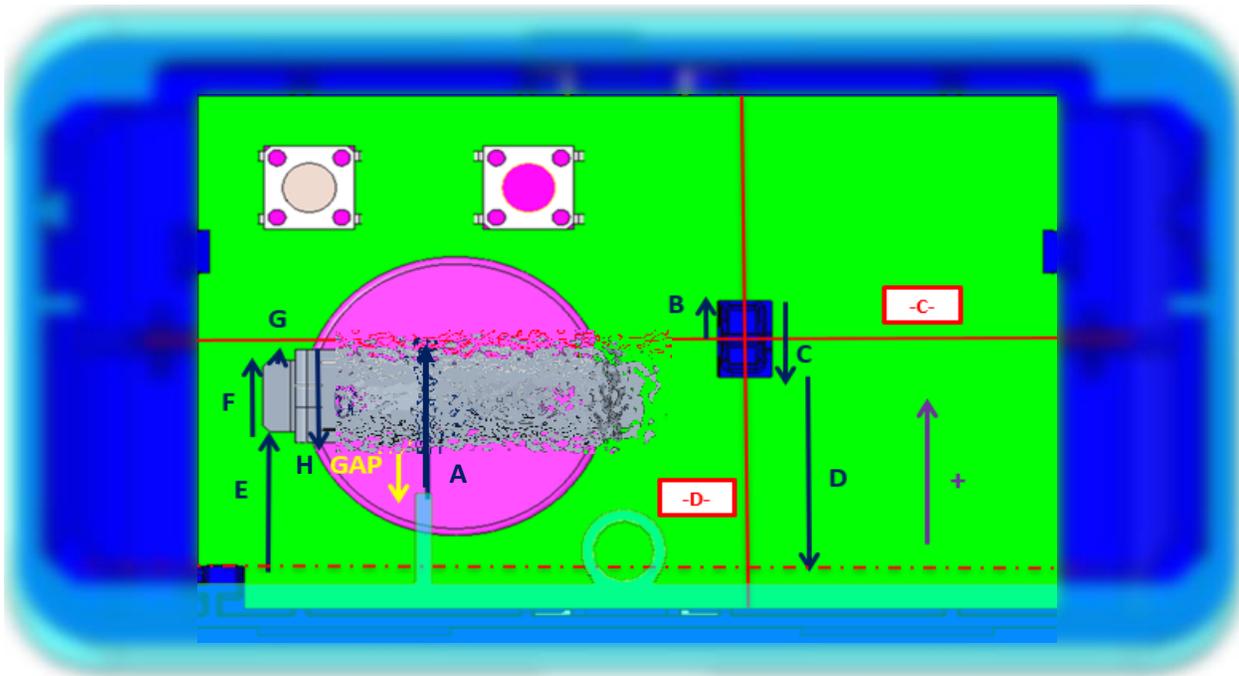
Figura 13. Descripción del lazo
Opción 2, Escenario 2
Imagen modificada por propiedad intelectual.

Description		Nom	Tol (+)	Tol (-)	Cpk
A	Rib edge to Datum C	0.4000	0.0050	0.0050	
B	Datum C to Rib's edge	0.1150	0.0050	0.0050	
C	Rib's edge to edge slot	-0.2150	0.0050	0.0050	
D	Edge slot to PCB edge	-0.5350	0.0050	0.0050	
E	Battery hold position	0.3350	0.0100	0.0100	
F	Terminal height	0.2000	0.0050	0.0050	
G	Terminal edge to Battery holder edge	0.0300	0.0050	0.0050	
H	Battery Holder height	-0.2600	0.0100	0.0100	
SUM		0.070	0.040	0.040	
MIN GAP		0.0200			
NOMINAL GAP		0.0700			
MAX GAP		0.1200

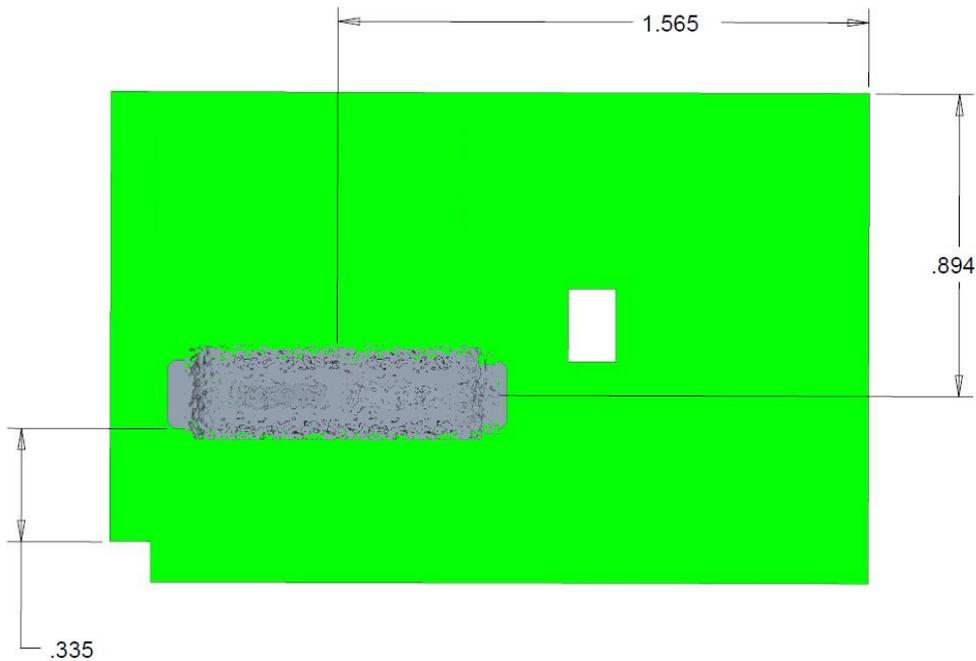
Después de realizar varias iteraciones, se determinó la posición de la siguiente manera. (Ver Figura 14).

Figura 14. Posicionamiento final
Imagen modificada por propiedad intelectual.

Basado en los resultados del *Stack-up* análisis se optó por la opción #2 y se ubicó de acuerdo con la Figura 14. En esta posición no existe interferencia en ninguno de los dos escenarios en la condición de máximo material (MMC), y el mínimo espacio es de .071 [in] y .020 [in], respectivamente.

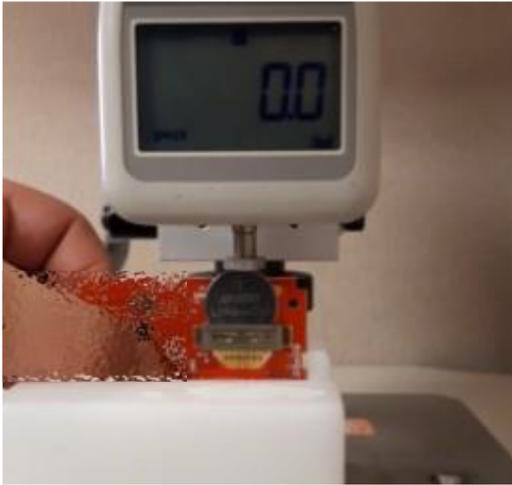
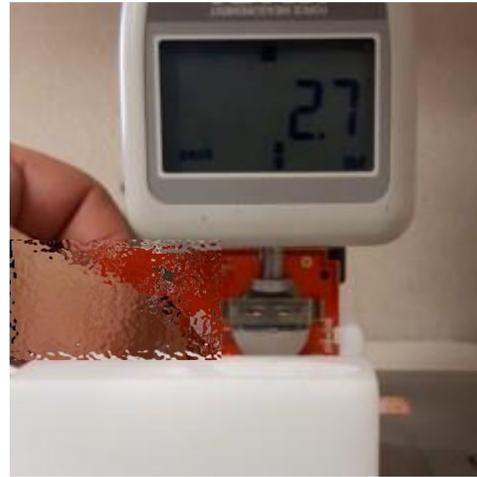
Objetivo: Determinar la fuerza máxima para deslizar la batería en el *battery holder* hasta el lado contrario donde se ingresó (Ver Figura 15).

Figura 15a. Estado inicial para prueba de Push-out

Figura 15b. Estado final para prueba de Push-out

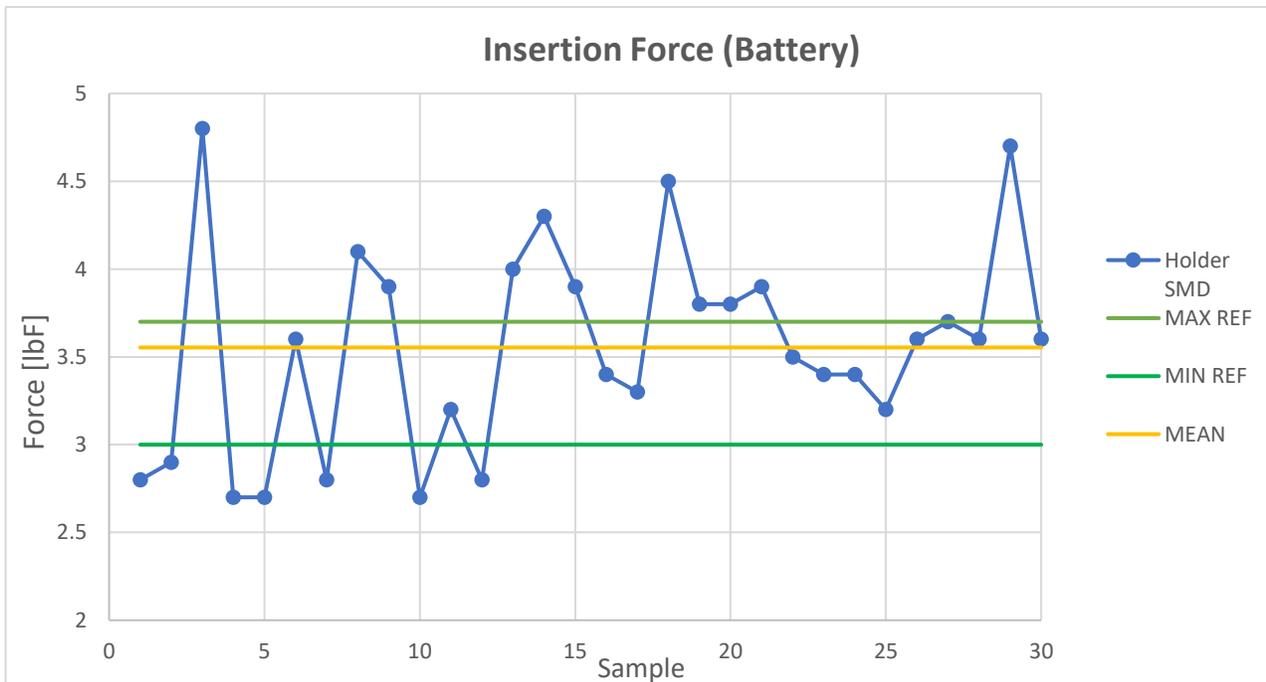
Figura 16. Valores de fuerza máxima (THT vs STM)

Insertion Force SMT [Lbf]	
MAX	4.80
MIN	2.70
SIGMA	0.59
MEAN	3.55

Se concluyó que estas modificaciones en el diseño no representan un cambio en el comportamiento mecánico de la batería, ya que los resultados de las pruebas de *Push-out* muestran que el valor de la media es 3.55 [Lbf], el cual está dentro de los límites de los valores de las muestras actuales. Además, el valor mínimo de estas muestras -SMT- (2.7 [Lbf]) está a solo 0.3 [Lbf] del mínimo encontrado en las muestras de referencia.

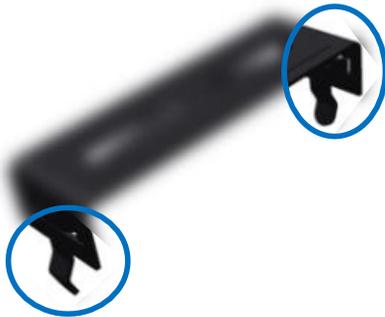
Figura 17. Battery holder -THT-
Imagen modificada por propiedad intelectual.

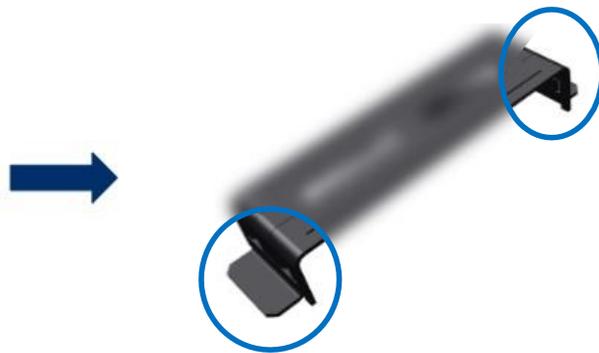
Dado que la opción #2 requería modificaciones para adaptarlo a la tecnología SMT, se rediseñaron las terminales basadas en productos comerciales (Opción #4). El diseño final se muestra en la Figura 18.

Figura 18. Battery holder -SMT-
Imagen modificada por propiedad intelectual.

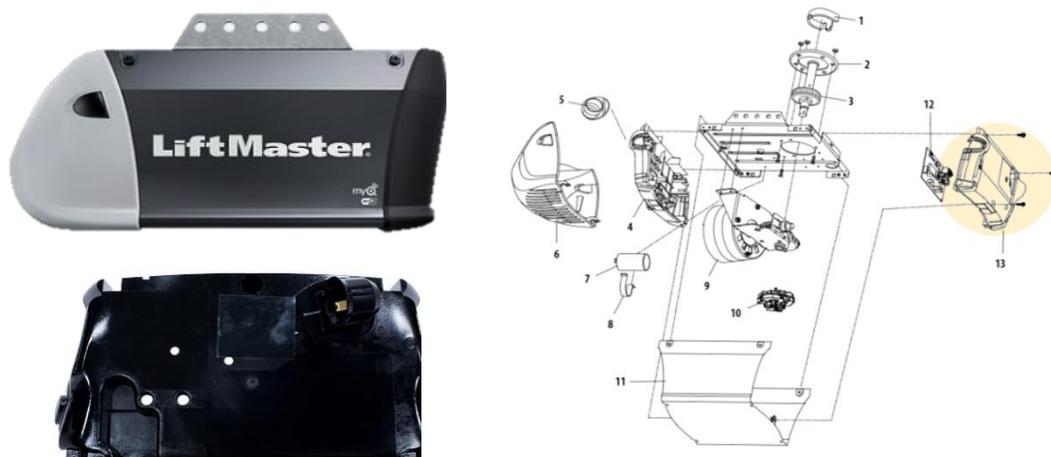
Figura 19. Modelo 8165W^[4]
Descripción de uso del panel (#13)

El proyecto consistía en validar una resina para utilizarse como material alternativo, durante un periodo de tiempo, debido al desabasto de materiales; con la finalidad de evitar paros en la línea de producción. El material se utiliza en los paneles traseros para diferentes modelos de GDO (*Garage Door Opener*). Ver Figura 19.

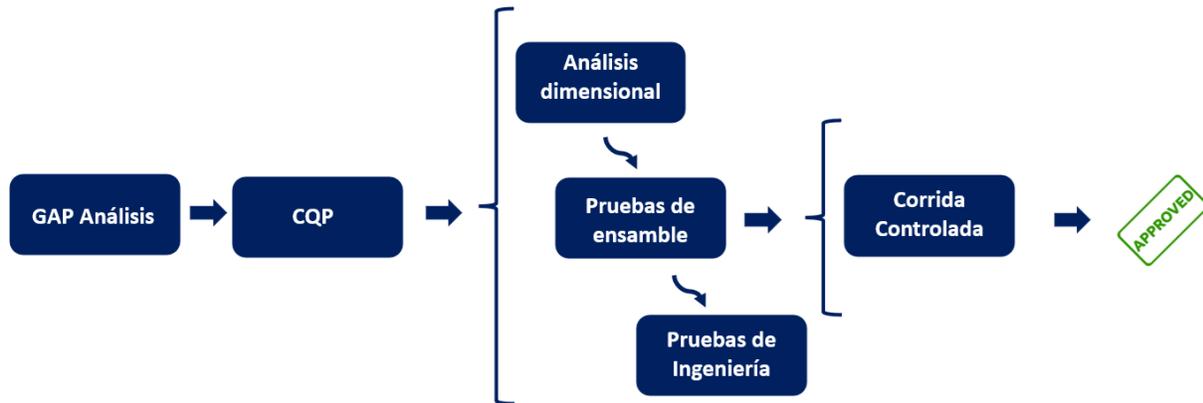
Figura 20. Metodología de validación

- a. **GAP Análisis:** Consiste en hacer una comparativa entre la resina actual y la propuesta, con la finalidad de identificar y cuantificar las diferencias en propiedades físicas; así como su potencial efecto.

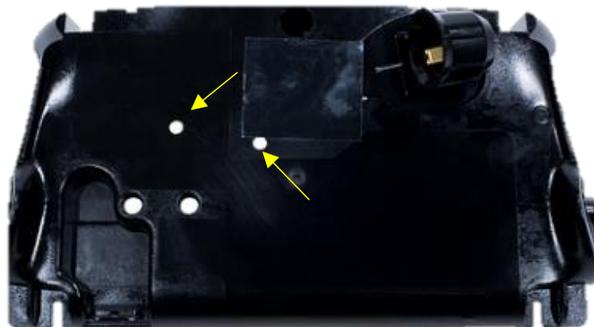
Figura 22. Características afectadas^[8]

Dado que no es una característica que afecte el ensamble o la función del componente, se decidió aceptarlas con esta condición (Ver Figura 22).

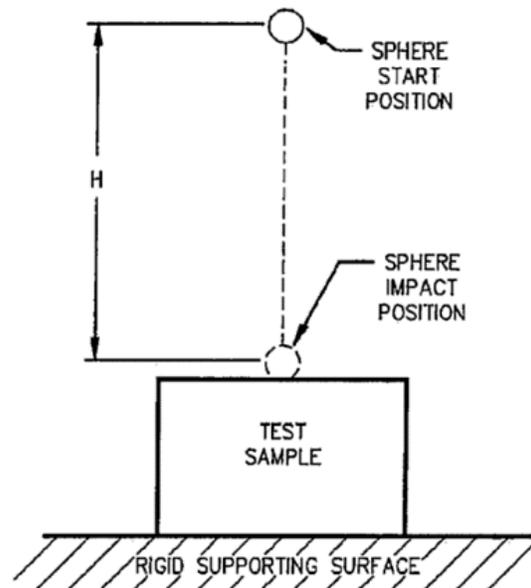
El impacto se producirá dejando caer una esfera de acero de 50.8 [mm] de diámetro, con una masa de 0.535 [kg], desde la altura necesaria para producir el impacto especificado. Ver Figura 23.

Figura 23. Prueba de impacto con esfera.^[9]

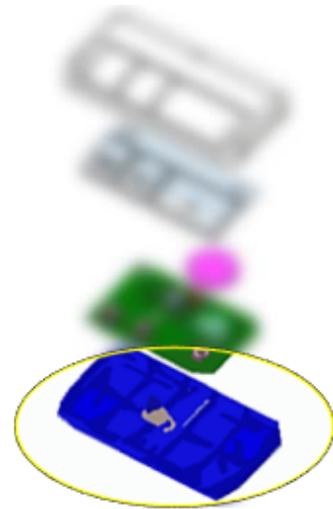
Figura 24. Vista explotada del ensamble
Imagen modificada por propiedad intelectual

Se requirió soporte mecánico debido a que el problema incrementó con la introducción de un molde nuevo para la cubierta inferior. (Ver Figura 24).

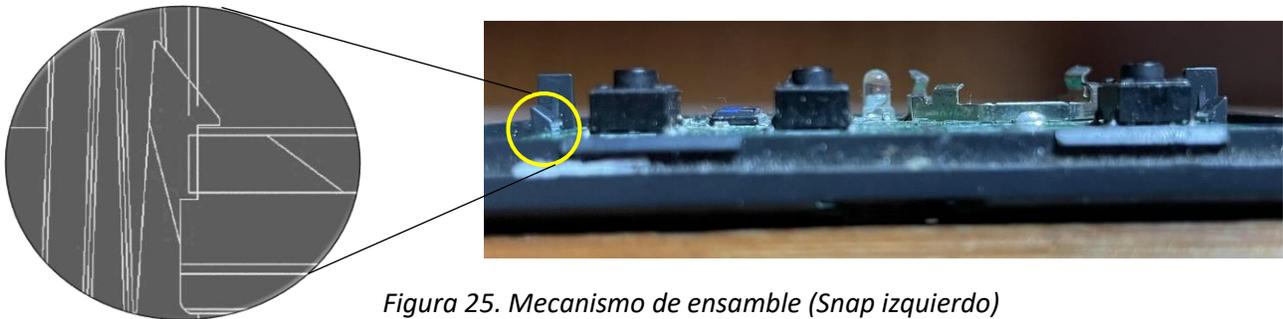
La hipótesis inicial era que el tablero (PCB) se flexionaba durante el proceso de ensamble, causando daños en los componentes, lo cual producía dicha falla. El mecanismo de ensamble se describe a continuación (Ver Figura 25).

Figura 25. Mecanismo de ensamble (Snap izquierdo)

El mecanismo de ensamble se describe en la Figura 25.

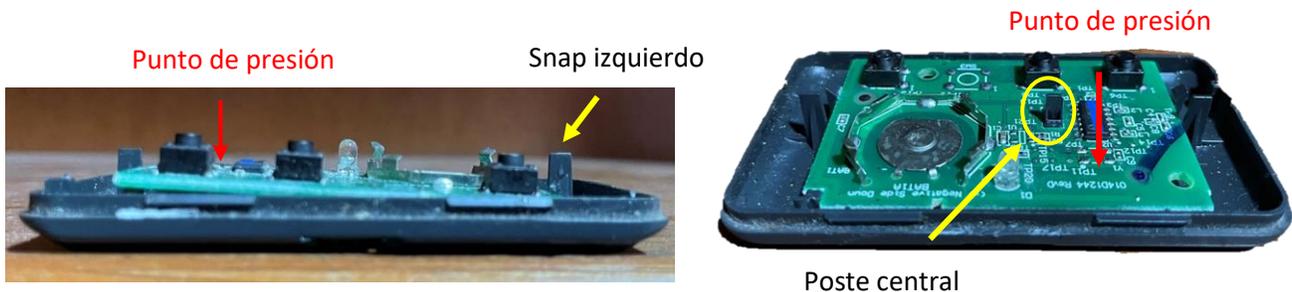
La cubierta inferior tiene dos *snap*s que aseguran el tablero una vez en su posición. El proceso de ensamble consiste en ubicar el tablero en el *snap* del lado izquierdo (Figura 26), guiándolo con el poste central, para posteriormente aplicar presión en el lado contrario y completar el ensamble.

Figura 26. Proceso de ensamble

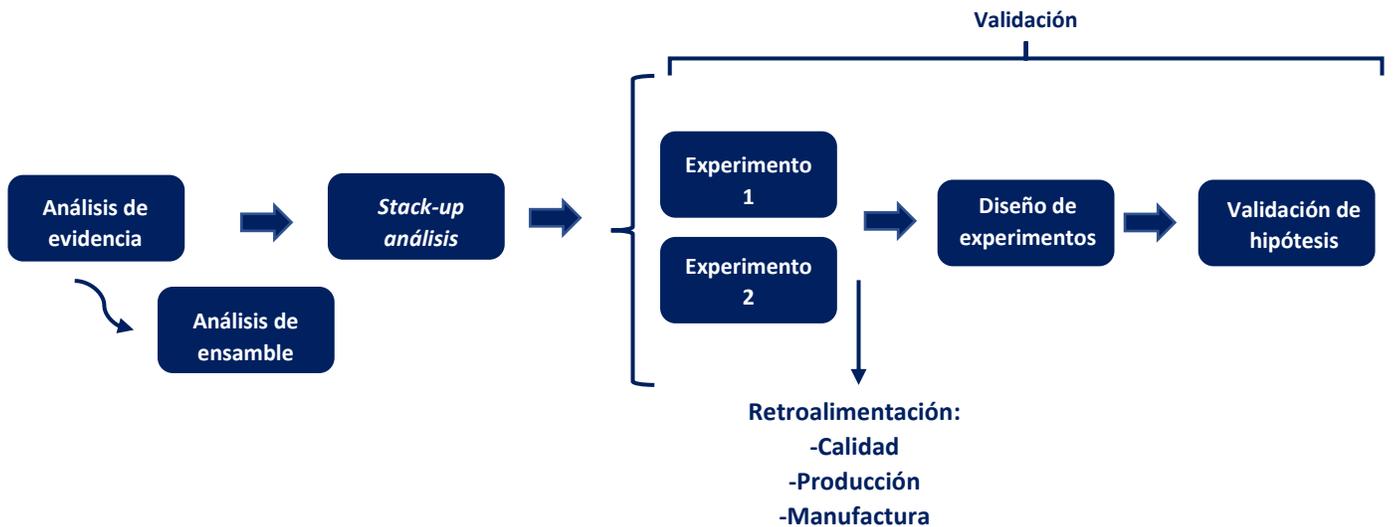
Figura 27. Proceso de actividades realizadas

La Figura 27 muestra una línea del tiempo con las actividades realizadas.

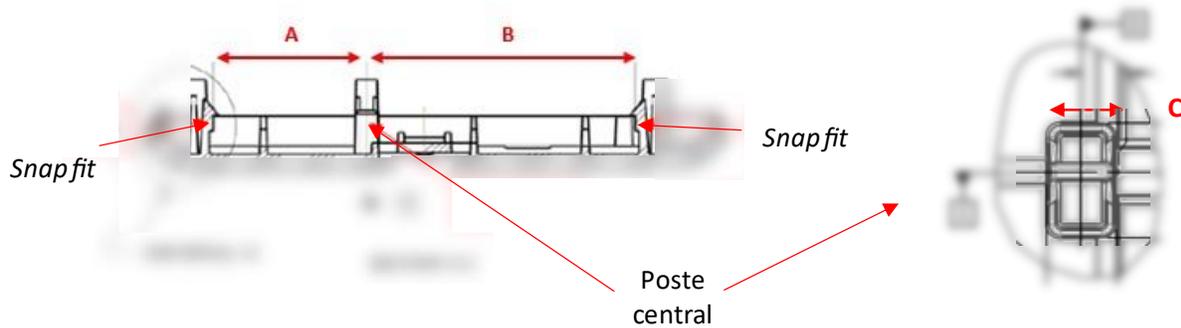
Las características y dimensiones que influyen en dicho ensamble están señaladas en las figuras 28 y 29. Para la cubierta inferior son los *snap*s (Dim A & Dim B), el poste central (Dim C) y para el tablero es el hueco central (Dim E & Dim F).

*Figura 28. Dimensiones de interés (Cubierta inferior)
Imagen modificada por propiedad intelectual*

De las dimensiones mencionadas, y con información de los análisis dimensionales, se identificaron aquellas que presentaban una marcada variación entre moldes. La máxima variación fue de .005 [in] y se encontró en cav 1 y 7 para la dimensión C, y cav 4 y 7 para la dimensión A (Figura 28).

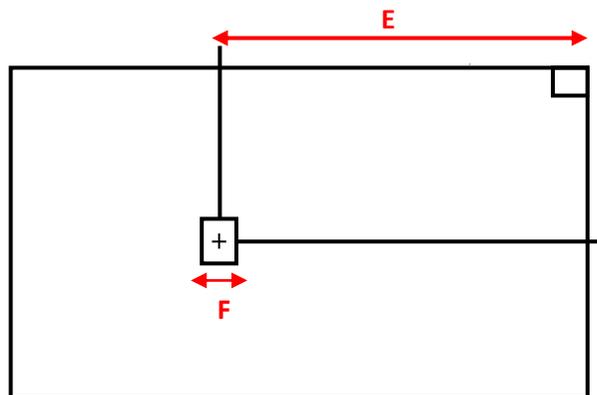
Figura 29. Dimensiones de interés (Tablero)

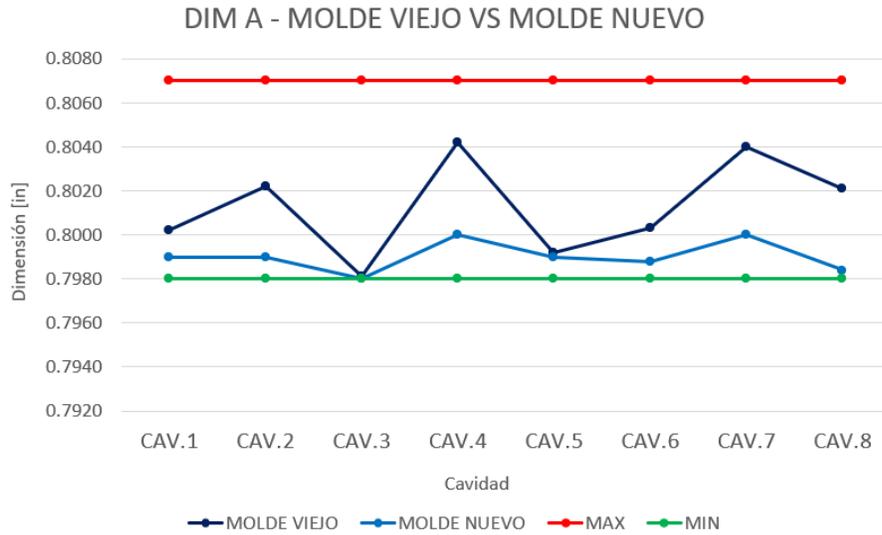
Figura 30. Dim A, Molde viejo vs Molde Nuevo

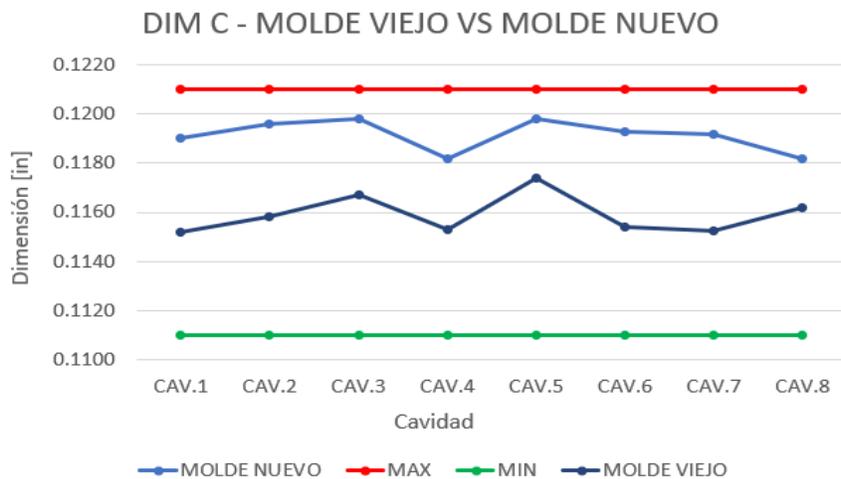
Figura 31. Dim C, Molde viejo vs Molde Nuevo

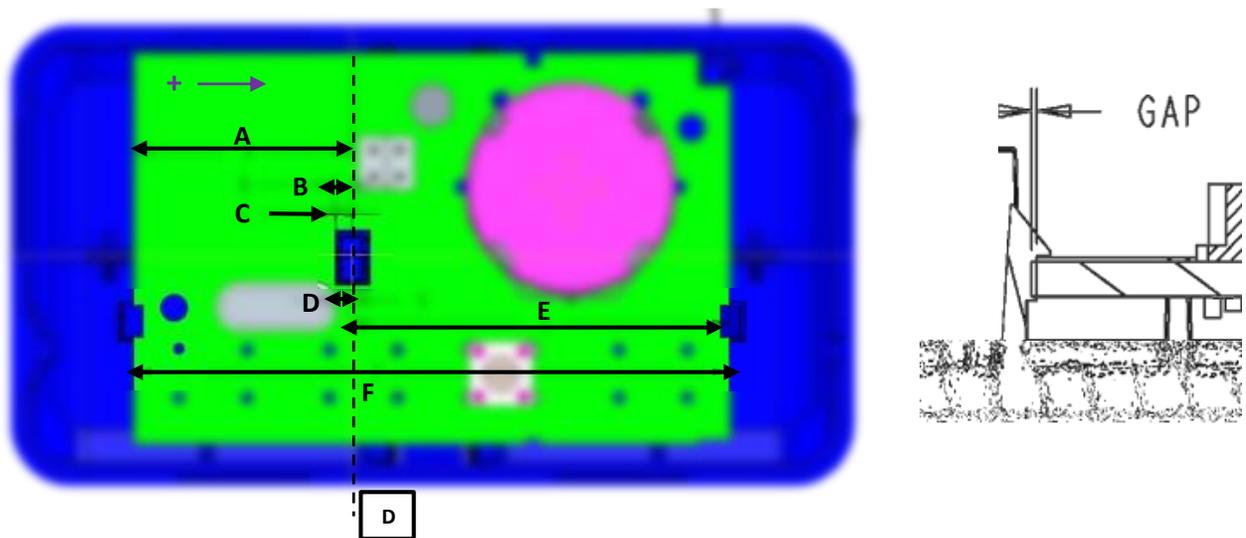
La descripción del lazo es la misma para ambos casos y se idealizó el caso pre-ensamble, es decir, donde se aprovecha la holgura entre poste central y hueco del tablero para minimizar la interferencia y disminuir la fuerza ($C=0$, Figura 32).

Figura 32. Descripción de lazo
Imagen modificada por propiedad intelectual.

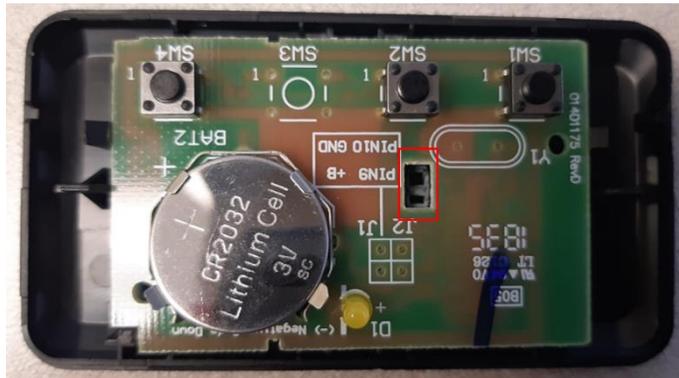
Se inició con una verificación burda, es decir, se permitió al tablero moverse libremente sin ninguna restricción mediante la eliminación del poste central. (Ver Figura 33)

Figura 33. Ensamble con material retrabajado
(Experimento 1)

0/200 fallaron. Se obtuvo un porcentaje de falla del 0 [%]

El experimento 1 verificó la hipótesis inicial, al disminuir la interferencia se elimina la falla, mas no era posible implementarlo debido a que el poste central cumple la función de guiar al tablero y así alinearlos con los actuadores.

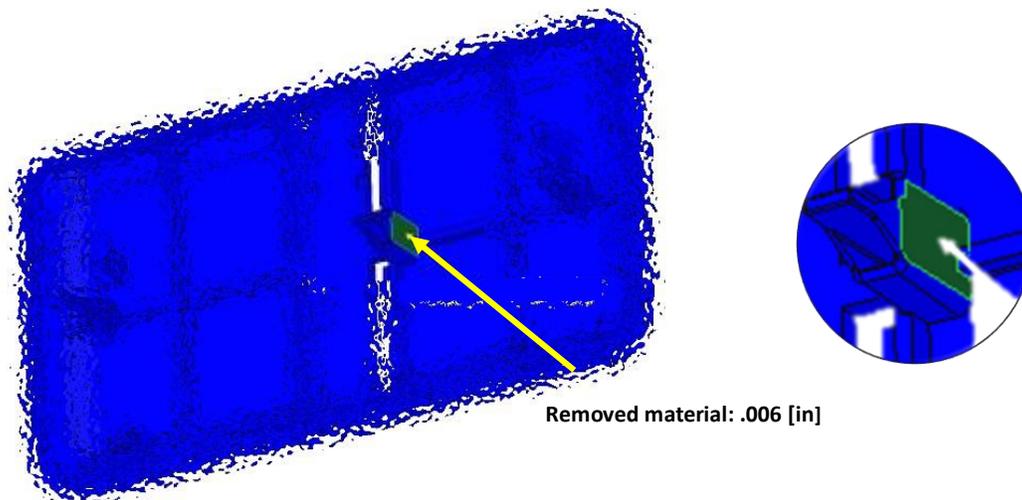
El retrabajo consistió en remover material del poste central .006 [in] (Ver Figura 34) con la intención de compensar la variación presentada por la condición del material, basado en el resultado del *Stack-up* análisis (Ver Sección 4.3.3.1).

*Figura 34. Descripción del retrabajo (Experimento 2)
Imagen modificada por propiedad intelectual*

5/200 fallaron. Se obtuvo un porcentaje de falla del 2.5 [%].

El experimento 2 simuló la condición de material del molde viejo y el porcentaje de falla es acorde a ello (2.5 [%]), lo cual direccionaba la potencial solución a disminuir el ancho del poste central. Sin embargo, con la información recibida sobre la aparición de la falla de manera indistinta, fue necesario reevaluarlo.

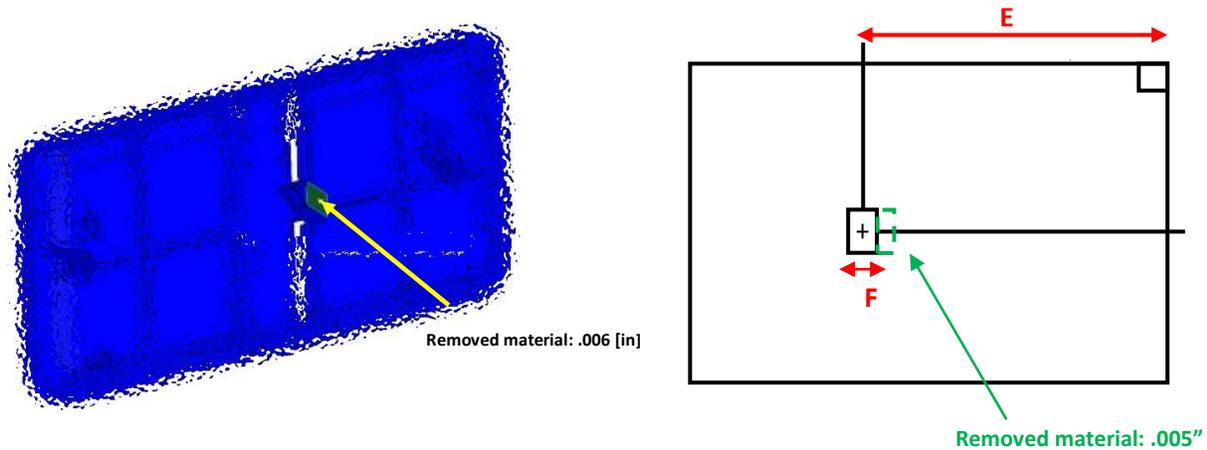
Figura 35. Descripción del retrabajo (Dim C, Dim F)
 Imagen modificada por propiedad intelectual.

Los resultados se muestran en la tabla 13.

Se encontró que las fallas se presentaron con la condición del tablero -No retrabajado- y de la cubierta inferior -Retrajado-. Además, el proceso de ensamble cambio en ambos casos.

Los resultados del DOE arrojan que la falla es presentada con el tablero en condición -No retrabajado-, y que esta no puede ser eliminada incluso con el plástico retrabajado, teniendo el tablero un impacto más grande en la falla, siendo indistinto el método de ensamble.
