UNIVERSIDAD NACIONAL AUTÓNOMA DE MÉXICO

FACULTAD DE INGENIERÍA

**ANÁLISIS COSTO-BENEFICIO DE
DIFERENTES MEDIDAS DE MITIGACIÓN
BASADO EN RESILIENCIA PARA
EDIFICIOS ESCOLARES**

TESIS

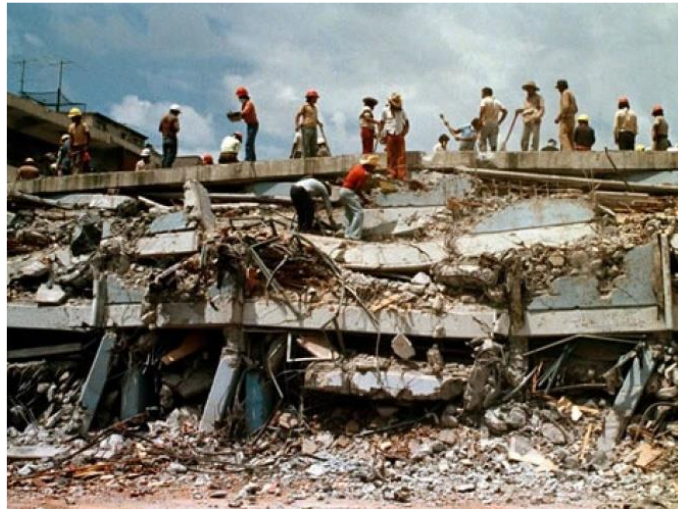
estructuras de la Universidad Iberoamericana (Ventura y Quinde, 2019). La Figura 1 muestra la Universidad Iberoamericana posterior al sismo.

Figura 1. Universidad Iberoamericana (Ventura y Quinde, 2019)

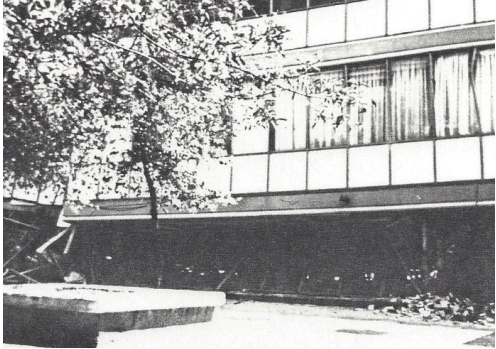
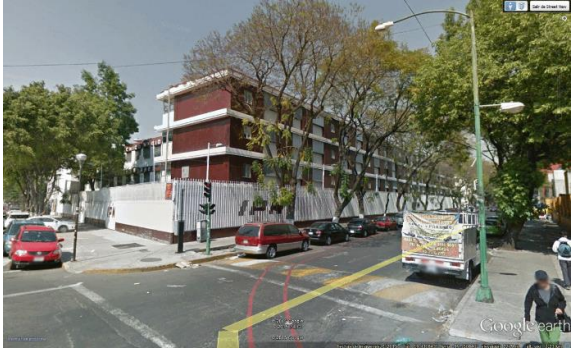
Edificio	Situación post-sísmica	Situación actual
Vocacional 5 IPN escuela Benito Juárez

Tabla 3. Comparativa de estados en las escuelas dañadas (ERN, 2019)

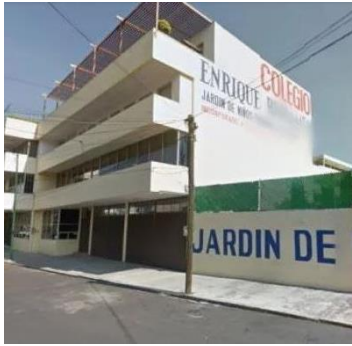
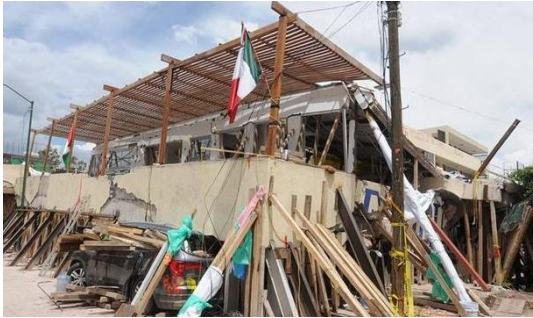
Edificio	Antes del sismo	Situación post-sísmica
Colegio Rébsamen

Tabla 5. Comparativa de estados en las escuelas dañadas (ERN, 2019)

<p>A photograph of a modern, multi-story school building with a white facade and green accents. The sign on the building reads 'ENRIQUE COLEGIO JARDIN DE REBSAMEN'.</p>

<p>A photograph showing the same school building in a state of severe structural collapse. The concrete and steel frame is exposed, and the building is surrounded by debris and construction materials.</p>
Tec de Monterrey Campus Ciudad de México

Edificio	Ubicación	Año estimado de construcción	Número de pisos	Sistema estructural	Periodo estimado de la estructura y suelo	Agravante de los daños	Observaciones
Colegio Rébsamen	Rancho Tamboreo 11, Nueva Oriental Coapa, Tlalpan	1980	4	Columnas y losa plana de concreto	$T_e = 0.53 s$ $T_s = 1.0 s$	*Golpeteo *Planta baja débil	Colapso de los dos pisos inferiores debido a la falta de muros en planta baja
Tec de Monterrey Campus Ciudad de México	Calle del Puente 222, Ejidos de Huipulco (San Bartolo el chico), Tlalpan	1992	3	Marcos de concreto con muros de mampostería	$T_e = 0.33 s$ $T_s = 0.9 s$	*Ninguno apreciable	Daños intermedios en elementos estructurales y colapso total en puentes de paso
Secundaria técnica 17	Avenida Miguel Hidalgo 62, La Concepción, Coyoacán	1940	4	Columnas y losa plana de concreto	$T_e = 0.53 s$ $T_s = 0.9 s$	*Edificio alargado	Desprendimiento de muros interiores de mampostería, fallas en uniones de columna losa, fallas por cortante y compresión en columnas

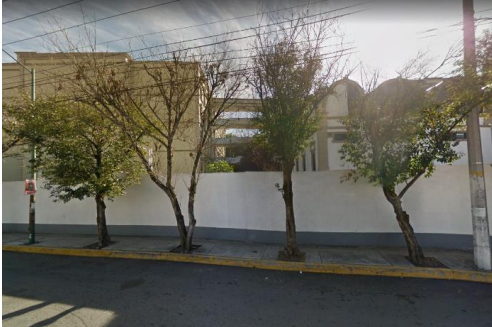
<p>A photograph of a large, multi-story building with a white facade and several trees in front of it. The building appears to be in good condition.</p>

<p>A photograph showing the same building with significant structural damage. A large section of the facade has collapsed, and debris is visible on the ground.</p>
Secundaria técnica 17

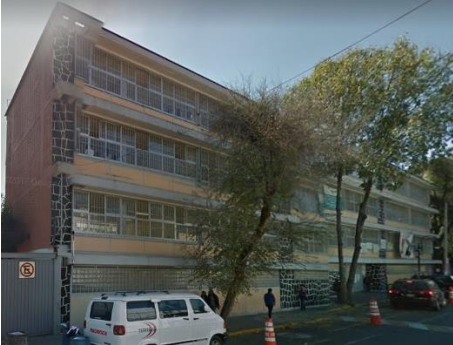
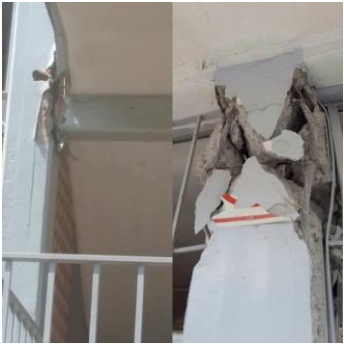
<p>A photograph of a multi-story school building with a brick and concrete facade. A white van is parked in front of the building.</p>

<p>A photograph showing the interior of the school building, where a large section of the ceiling and upper walls has collapsed, leaving a large opening in the structure.</p>

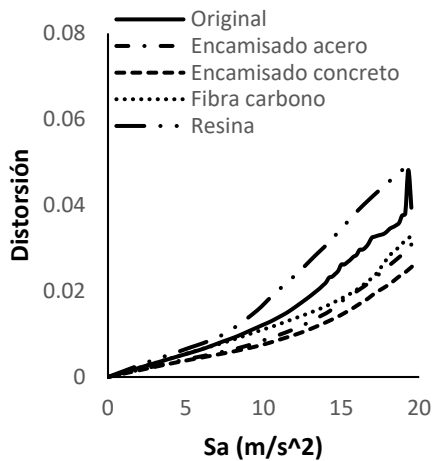
Figura 18. Curvas IDA de los edificios escolares diseñadas conforme a: MOC-CFE-1993 (a, b y c) y MOC-CFE-2008 (d, e, y f)

La Figura 18 muestra los resultados en términos de distorsiones de entrepiso contra aceleración espectral para las diferentes escuelas, de acuerdo con las demandas sísmicas de diseño de MOC-CFE-1993 y MOC-CFE-2008: un nivel (Figura 18a y 18d), dos niveles (Figura 18b y 18e) y tres niveles (Figura 18c y 18f).

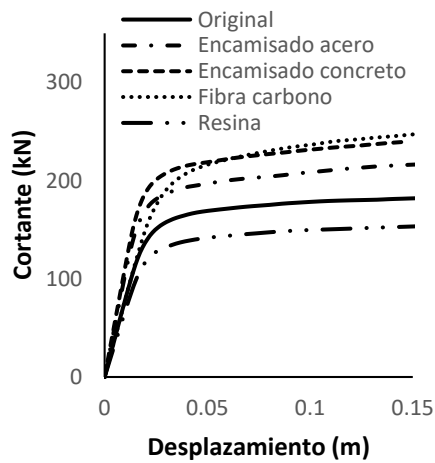
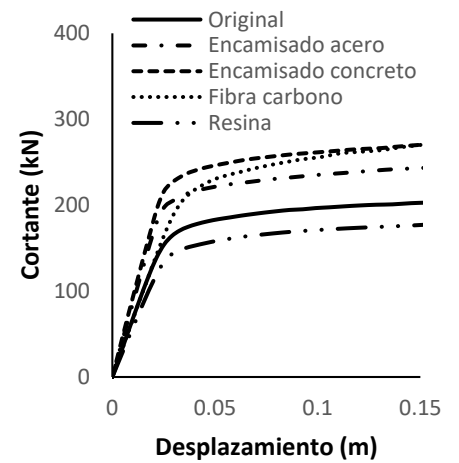
La Figura 21 presenta las curvas de capacidad dinámica de las diferentes estructuras estudiadas: un nivel (Figura 21a y 21d), dos niveles (Figura 21b y 21e) y tres niveles (Figura 21c y 21f)
